# Résumé de l'expertise n° 6987-15.11.21

Désignation du ou des bâtiments	
<i>Localisation du ou des bâtiments :</i>	
Adresse : .....	<b>41 rue Émile Ménier</b>
Commune : .....	<b>75016 PARIS 16</b>
Référence cadastrale : .....	<b>Section cadastrale DZ, Parcelle(s) n° 42</b>
<i>Désignation et situation du ou des lot(s) de copropriété :</i>	
Complément(s) : .....	<b>Etage RDC; Porte Gauche</b>
Numéro de lot(s) : .....	<b>Lot numéro 1</b>
Lot(s) rattaché(s) : .....	<input checked="" type="checkbox"/> <b>Cave : Lot n°47, n°48, n°49 et n°50</b> , <input type="checkbox"/> <b>Garage</b> , <input type="checkbox"/> <b>Terrain</b> , <input type="checkbox"/> <b>Autre</b>
Périmètre de repérage : .....	<b>Appartement 6 pièces situé rez-de-chaussée porte gauche, avec 4 caves situées au sous-sol portes n°12, 13, 14, 15 (suivant les déclarations de l'épouse du propriétaire).</b>

## Rapport de mission de repérage des matériaux et produits contenant de l'amiante pour l'établissement du constat établi à l'occasion de la vente d'un immeuble bâti (Listes A et B de l'annexe 13-9 du Code de la Santé publique)

Numéro de dossier : 6987-15.11.21  
Date du repérage : 15/11/2021

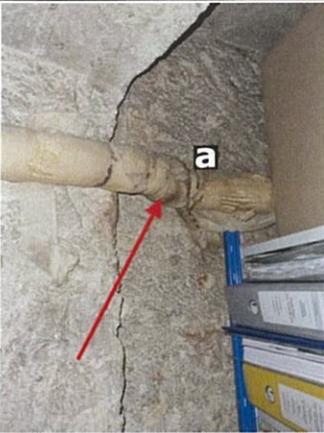
Localisation	Identifiant + Description	Conclusion (justification)	Etat de conservation** et préconisations*	Photo
Cave n°13 (Murs A, B, E, F)	<p>Identifiant: M001                      Description: Calorifugeage + enveloppe                      Composant de la construction: Flocages, Calorifugeages, Faux plafonds                      Partie à sonder: Calorifugeages                      Liste selon annexe.13-9 du CSP: A                      Localisation sur croquis: M001</p>	<p><b>Présence d'amiante</b>                      (Après analyse en laboratoire)</p>	<p>Calorifugeage avec dégradation(s) locale(s)                       Souligne_Score 2**                       Il faut faire réaliser une surveillance du niveau d'empoussièrément.</p>

<p>Localisation : Cave n°13 (Murs A, B, E, F)</p> <p>Ouvrage : Flocages, Calorifugeages, Faux plafonds Partie d'ouvrage : Calorifugeages Description : Calorifugeage + enveloppe Localisation sur croquis : M001</p>

- **des matériaux et produits contenant de l'amiante après analyse en laboratoire :**  
 \*Calorifugeage + enveloppe (Cave n°13 (Murs A, B, E, F)) pour lequel il faut faire réaliser une surveillance du niveau d'empoussièrement.

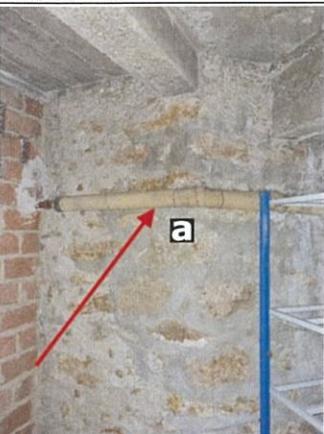
<p>Localisation : Cave n°13 (Murs A, B, E, F)</p> <p>Ouvrage : Flocages, Calorifugeages, Faux plafonds Partie d'ouvrage : Calorifugeages Description : Calorifugeage + enveloppe Localisation sur croquis : M001</p>
