Constat de risque d'exposition au plomb CREP

Numéro de dossier : 6987-15.11.21
Date du repérage : 15/11/2021

Département : ... **Paris**
Adresse : **41 rue Émile Ménier**
Commune : **75016 PARIS 16**

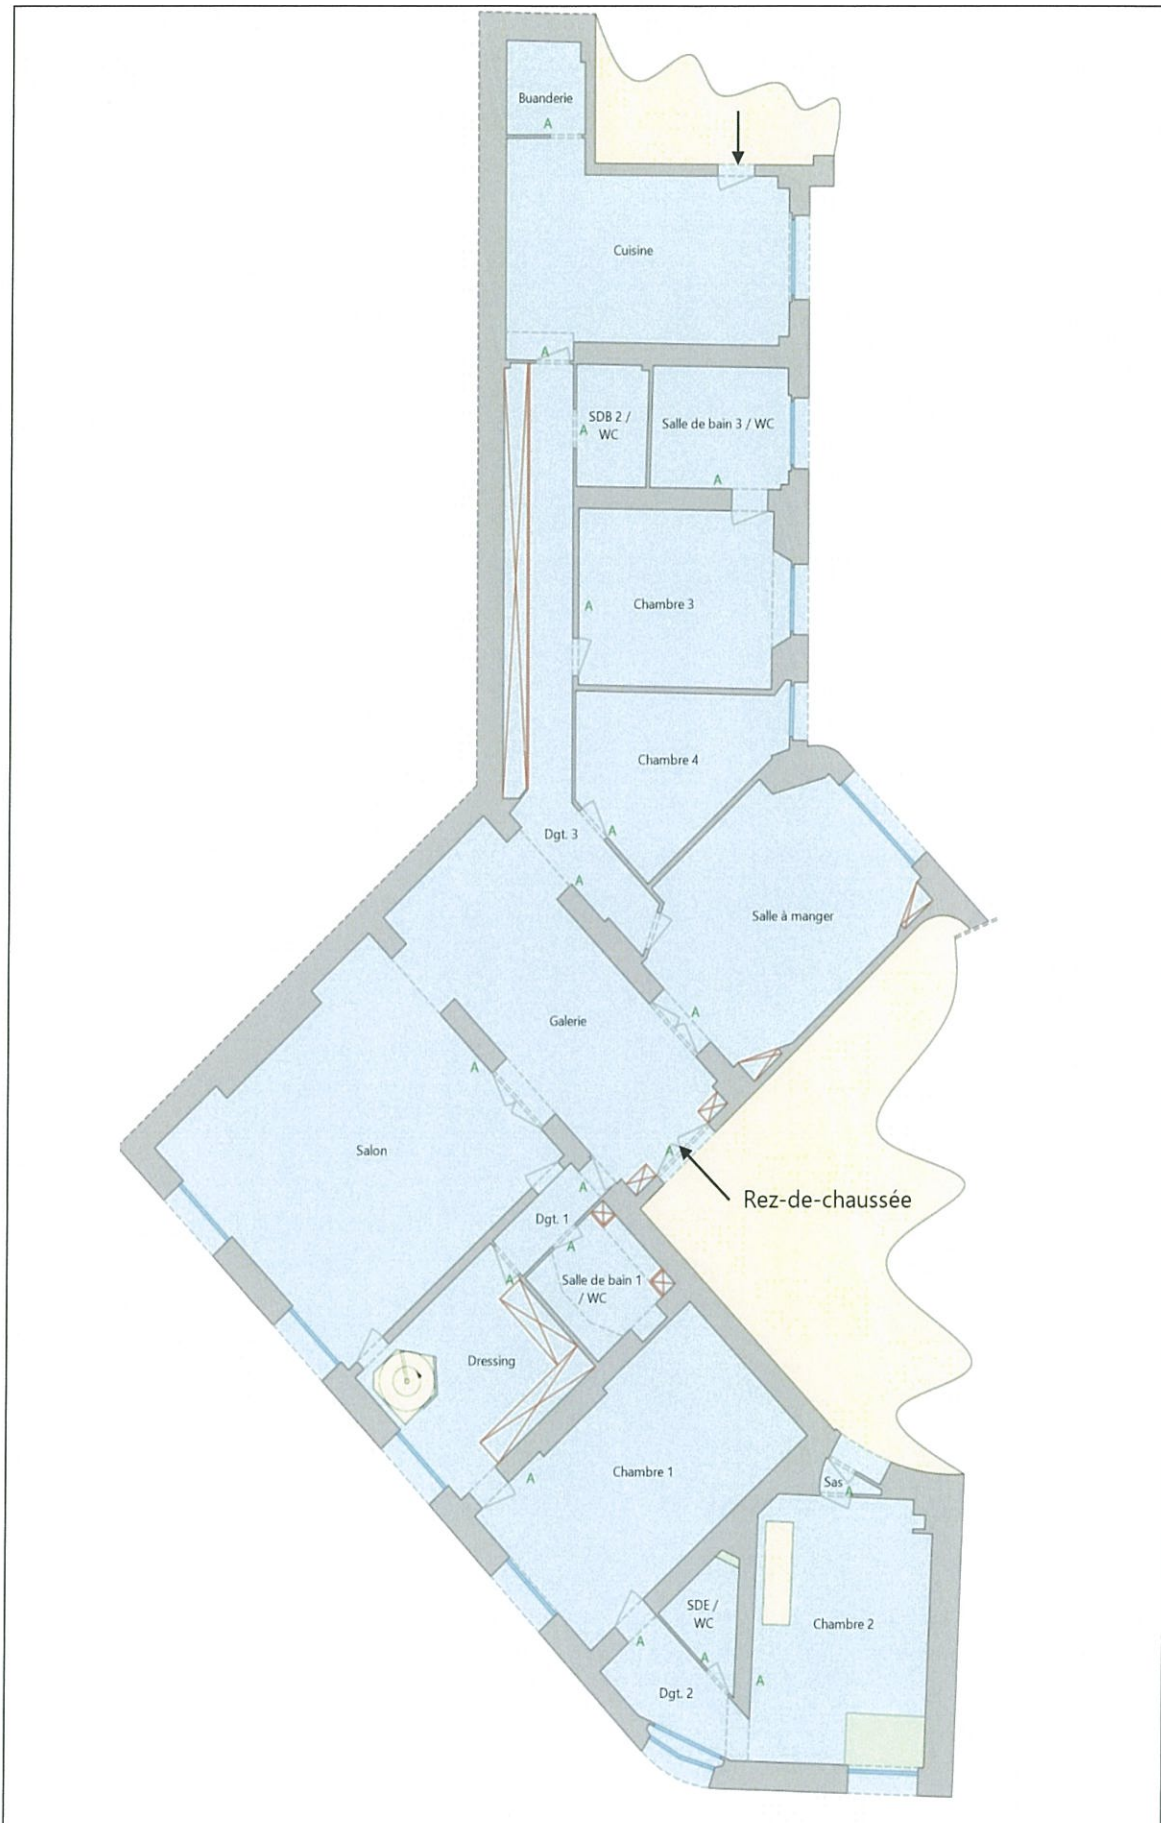
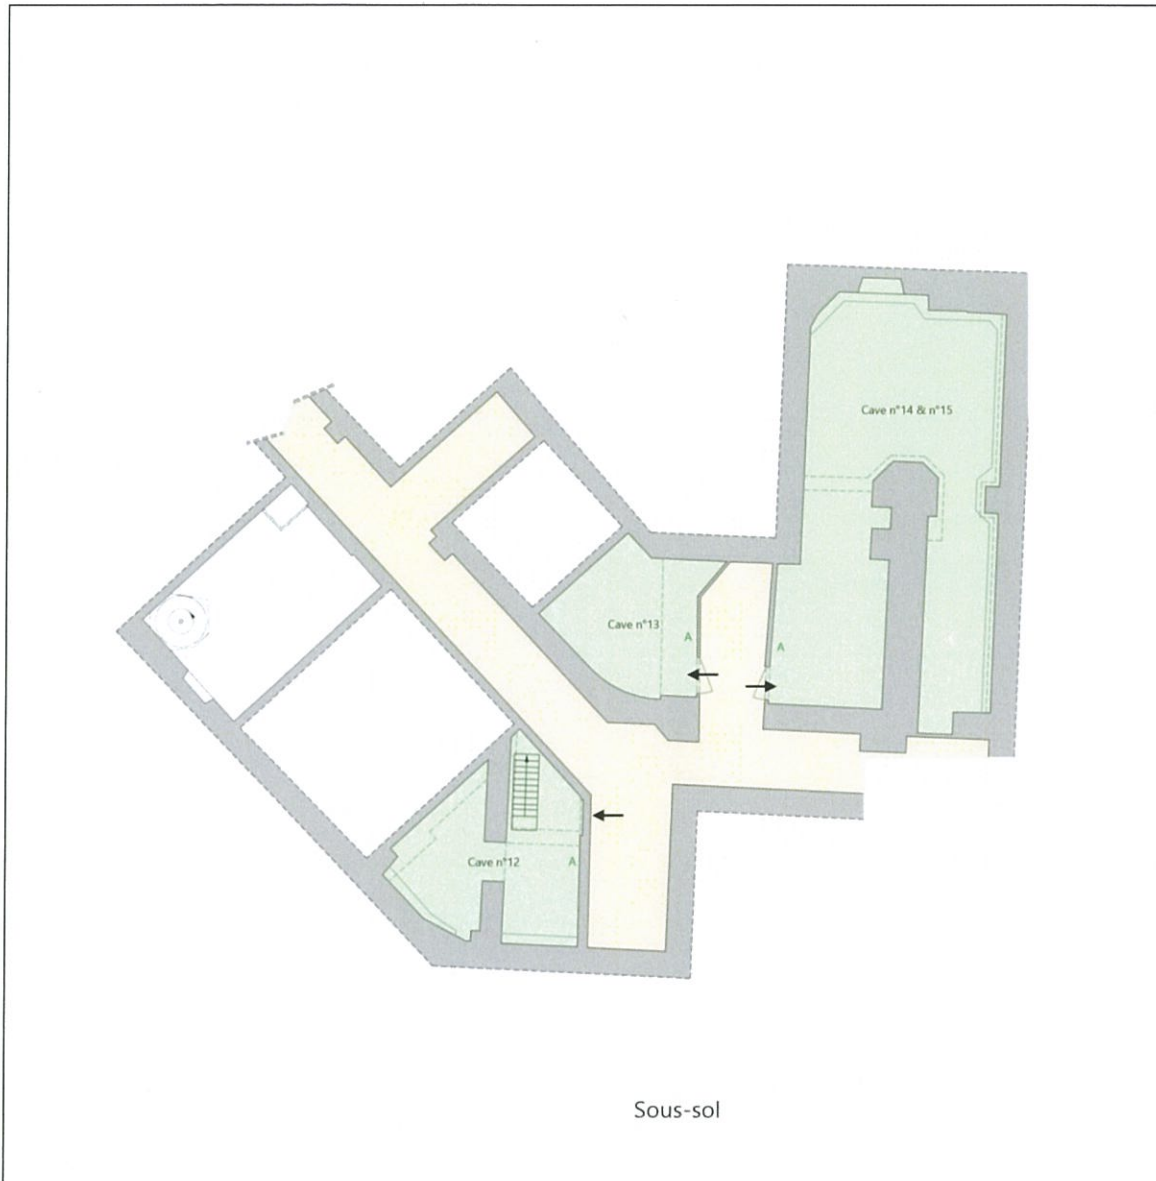
Localisation des mesures sur croquis de repérage

Afin de faciliter la localisation des mesures, l'auteur du constat divise chaque local en plusieurs zones, auxquelles il attribue une lettre (A, B, C ...) selon la convention décrite ci-dessous.

La convention d'écriture sur le croquis et dans le tableau des mesures est la suivante :

- La zone de l'accès au local est nommée « A » et est reportée sur le croquis. Les autres zones sont nommées « B », « C », « D », ... dans le sens des aiguilles d'une montre ;
- La zone « plafond » est indiquée en clair.
