# PROCES-VERBAL DE DESCRIPTION

**PROCES VERBAL DE DESCRIPTION**

**« A PARIS (75018) 4 et 6 rue Durantin  
Cadastrés AS n°123 pour 01 a 51 ca**

**Lot 10** : un APPARTEMENT au deuxième étage du bâtiment, entrée, porte gauche dans l'escalier A se décomposant en : entrée, salon avec coin cuisine, 1 chambre, 1 salle d'eau, 1 WC séparé.  
Et les 470/10 000èmes de la propriété du sol et des parties communes générales ».

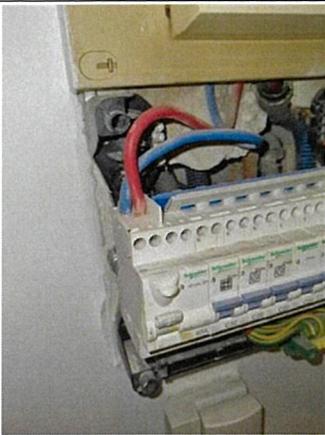
<p>Libellé de l'anomalie : B2.3.1 h Au moins un dispositif de protection différentielle ne fonctionne pas pour son seuil de déclenchement.</p> <p>Remarques : Le dispositif différentiel à haute sensibilité (DDHS) 30mA ne déclenche pas lors du test.</p>

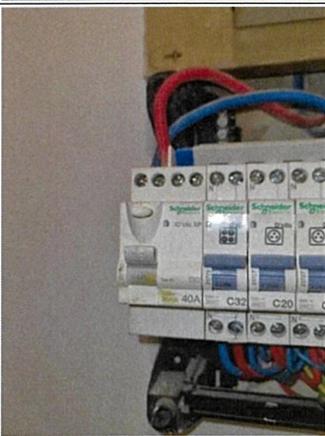
<p>Libellé de l'anomalie : B2.3.1 i La manœuvre du bouton test du (des) dispositif(s) de protection différentielle n'entraîne pas (son) leur déclenchement.</p> <p>Remarques : Le dispositif différentiel à haute sensibilité (DDHS) 30mA ne déclenche pas par action du bouton test.</p>

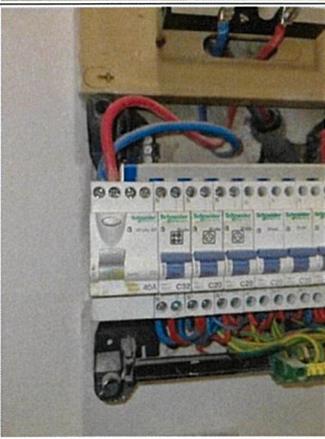
<p>Libellé de l'anomalie : B4.3 j1 Le courant assigné de l'interrupteur différentiel placé en aval du disjoncteur de branchement n'est pas adapté.</p> <p>Remarques : Le courant assigné (calibre) de l'interrupteur différentiel placé en aval du disjoncteur de branchement est inadapté. Tableau de répartition : Dispositif différentiel à haute sensibilité (DDHS)= 30mA calibré à 45A requis (Circuit 32A / Chauffage Electrique)</p>

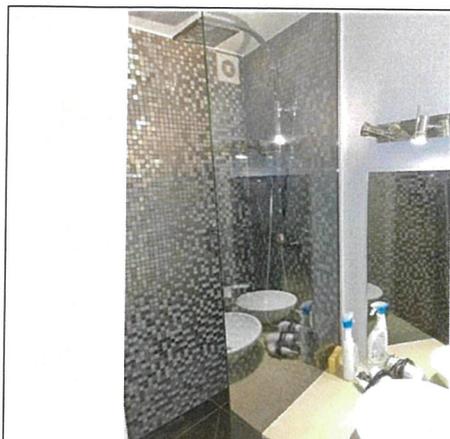
Libellé de l'anomalie : B6.3.1 a Local contenant une baignoire ou une douche : l'installation électrique ne répond pas aux prescriptions particulières appliquées à ce local (adéquation entre l'emplacement où est installé le matériel électrique et les caractéristiques de ce dernier – respect des règles de protection contre les chocs électriques liées aux zones).

Remarques : Installation électrique ne répondant pas aux prescriptions particulières appliqués aux locaux contenant une douche (Salle d'eau : luminaire)
