# PROJET DE PLAN PLURIANNUEL DE TRAVAUX (PPPT)

Dossier Réf. : 4/6 RUE DURANTIN DTG

**Copropriété  
Bâtiment A  
4 rue Durantin  
75018 PARIS**

Date d'établissement du rapport : **29/01/2024**

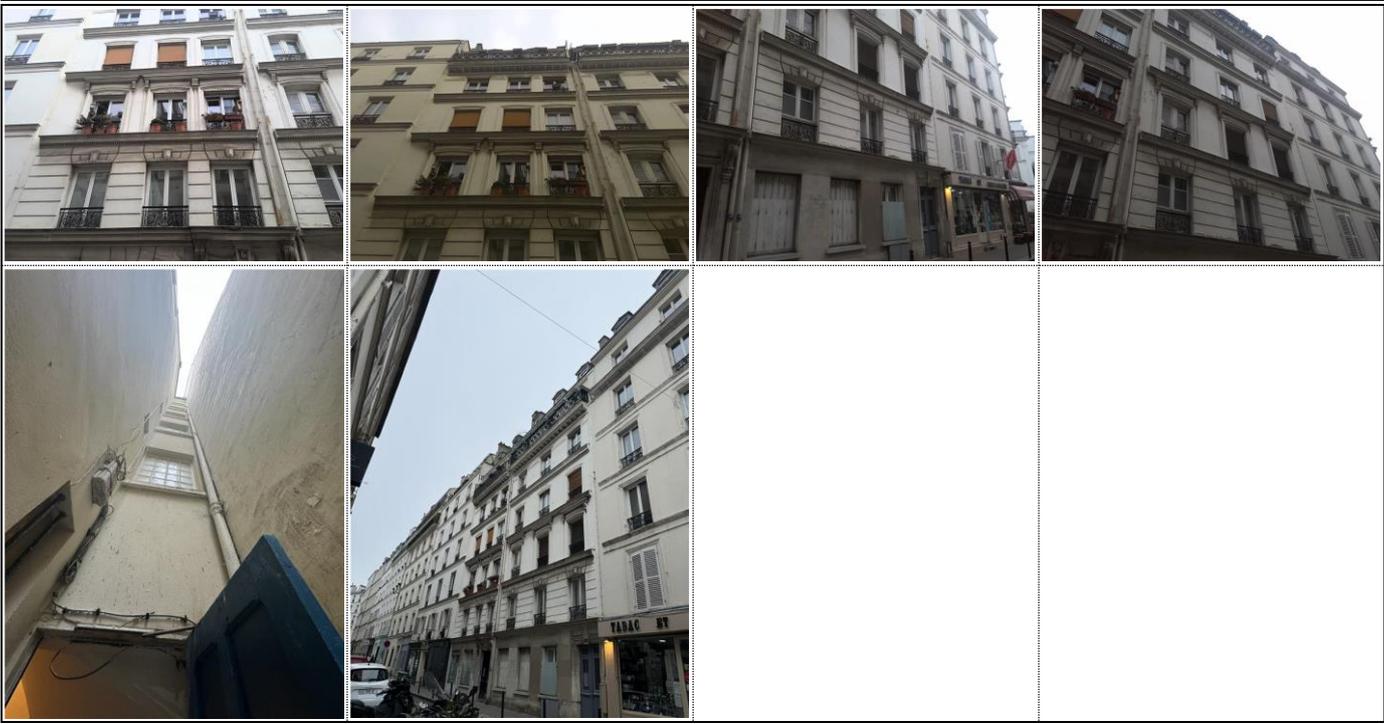
Objet	Description	Commentaire / Préconisation	Photo	Insp.	Etat
Murs Extérieurs	Les murs extérieurs des bâtiments construits en pierre de taille présentent des dégradations indiquant qu'il est recommandé de procéder à leurs ravalements.	<b>Il est recommandé d'entreprendre le ravalement ainsi que l'isolation des murs par l'extérieur pour améliorer l'efficacité énergétique de la structure.</b>

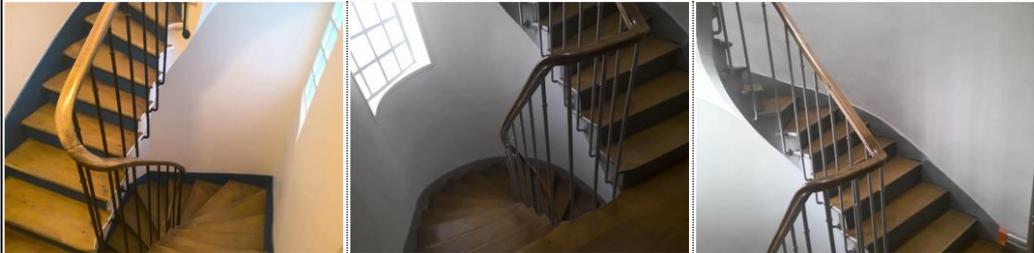
Objet	Description	Commentaire / Préconisation	Photo	Insp.	Etat
Marches, contremarches, limon crémaillère, revêtement	Les escaliers sont en parquet bois.	<b>Il est recommandé de poncer et vitrifier le parquet. Il est recommandé de mettre en place d'un chemin d'escalier.</b>

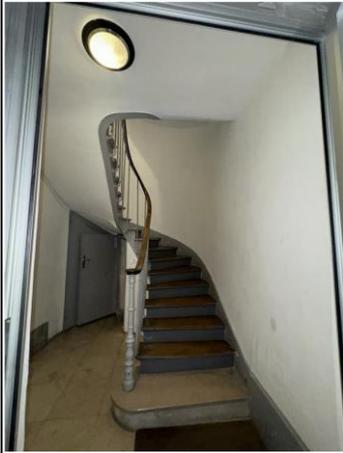
Éclairage	Les parties communes bénéficient d'un éclairage naturel et artificiel suffisant. Dans la cage d'escaliers, il est observé que certains luminaires présentent un défaut de cache.	<b>Il est recommandé de mettre en place des caches pour les luminaires manquants dans la cage d'escalier.</b>

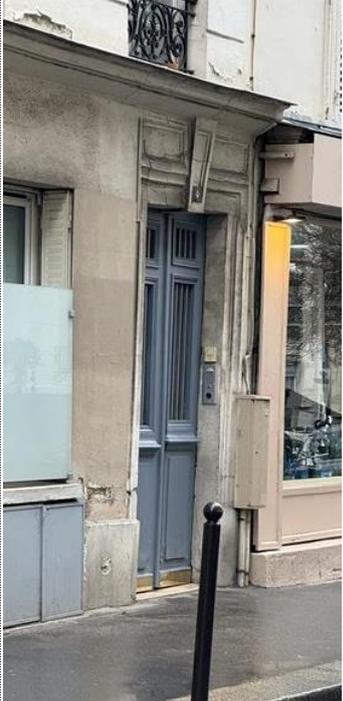
Objet	Description	Commentaire / Préconisation	Photo	Insp.	Etat
Porte d'accès immeuble	Les portes d'accès principale aux immeubles sont en bois recouverte de peinture.	<b>La peinture de protection des portes extérieures est écaillée. Il est recommandé de procéder au remplacement des portes d'accès aux bâtiments par des portes en double vitrage renforcé, également connues comme anti-effraction.</b>

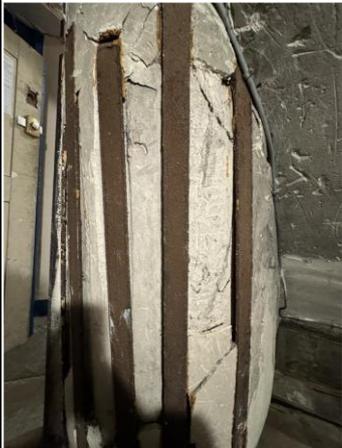
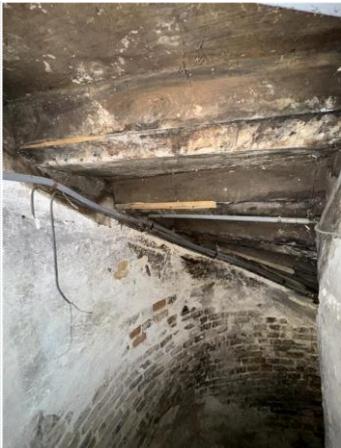
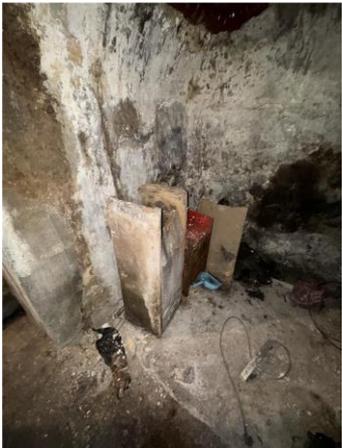
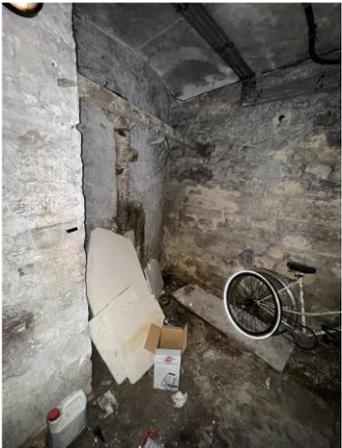
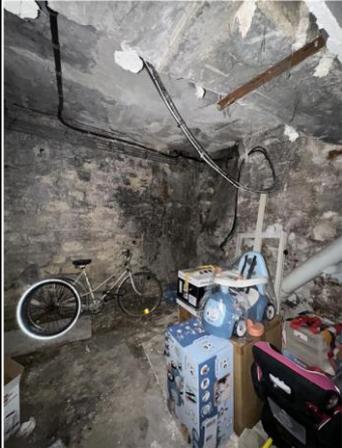
Objet	Description	Commentaire / Préconisation	Photo	Insp.	Etat
Etat général	<p>L'état général des sous-sols révèle des signes préoccupants, notamment une poussée de fer sur les murs et une dégradation manifeste du béton.</p> <p>Des encombrants sont présents au sous-sol.</p> <p>Aucun extincteur n'est présent dans les locaux.</p> <p>Présence de rongeurs.</p>	<p>Il est recommandé de :</p> <ul style="list-style-type: none"> <li>- mettre en place des extincteurs dans le sous-sol à l'intérieur et à l'extérieur de la chaufferie ;</li> <li>- mettre en place des blocs de sécurité pour indiquer les sorties en cas d'incendie ;</li> <li>- faire un diagnostic structure ;</li> <li>- procéder au nettoyage du sous-sol ;</li> <li>- mettre en place un contrat contre les nuisibles.</li> </ul>

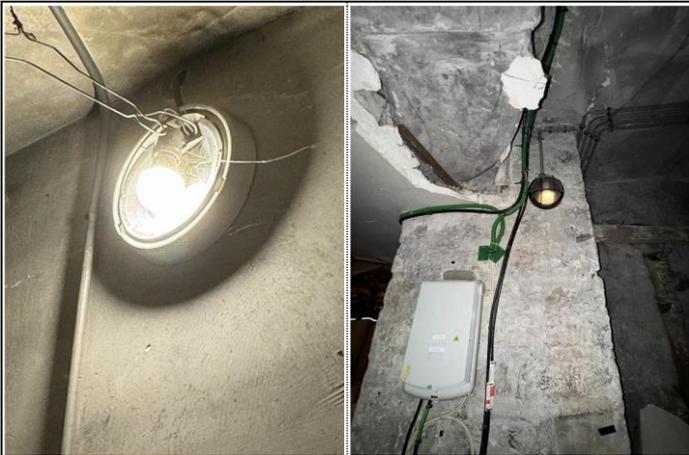
Dispositif d'éclairage	L'éclairage artificiel est insuffisant dans certaines parties communes.	<p>Il est recommandé de réaliser un diagnostic électrique des parties communes avant de faire intervenir un électricien pour la réfection de l'éclairage des sous-sols.</p>

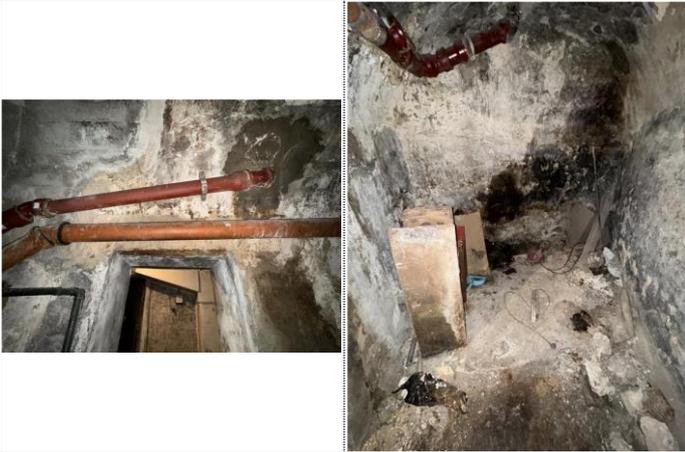
Objet	Description	Commentaire / Préconisation	Photo	Insp.	Etat
Evacuation des eaux usées (EU) et eaux vannes (EV)	Dans les appartements les colonnes d'évacuation des eaux usées et d'eau vannes sont non visibles, tandis que celles du sous-sol sont visibles et en fonte. Des inspections partielles des colonnes indiquent une condition globalement vieillissante.	<b>Les canalisations en fontes sont vieillissantes.</b>

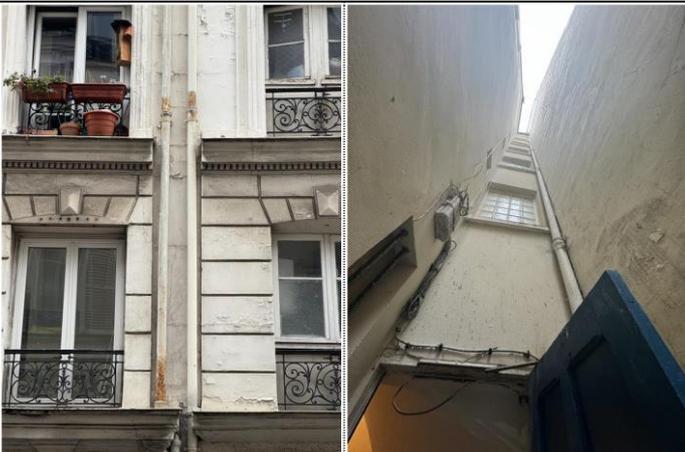
Eau pluviale (EP) et collecteurs	L'évacuation des eaux pluviales de la toiture se fait via une descente de gouttière en façade.	<b>Des réparations ponctuelles sont à réalisées.</b>

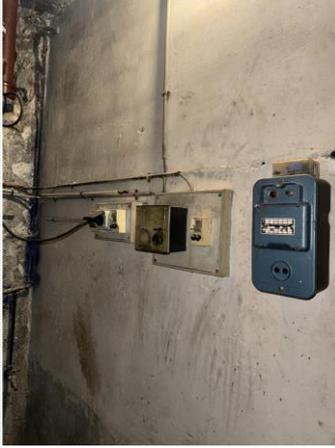
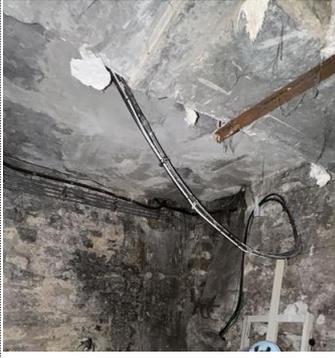
Objet	Description	Commentaire / Préconisation	Photo	Insp.	Etat
Equipements en parties communes	Le câblage électrique est visible dans les parties communes du bâtiment 6. Aucun extincteur n'est présent dans les locaux du bâtiment 4 et 6.	Il est recommandé de : - les mettre sous goulottes et de remplacer celles qui sont cassés ; - de procéder au nettoyage des encombrement présents dans les gaines des paliers ; - de mettre en place des extincteurs dans les locaux communs ; - de réaliser un diagnostic électrique des parties communes.

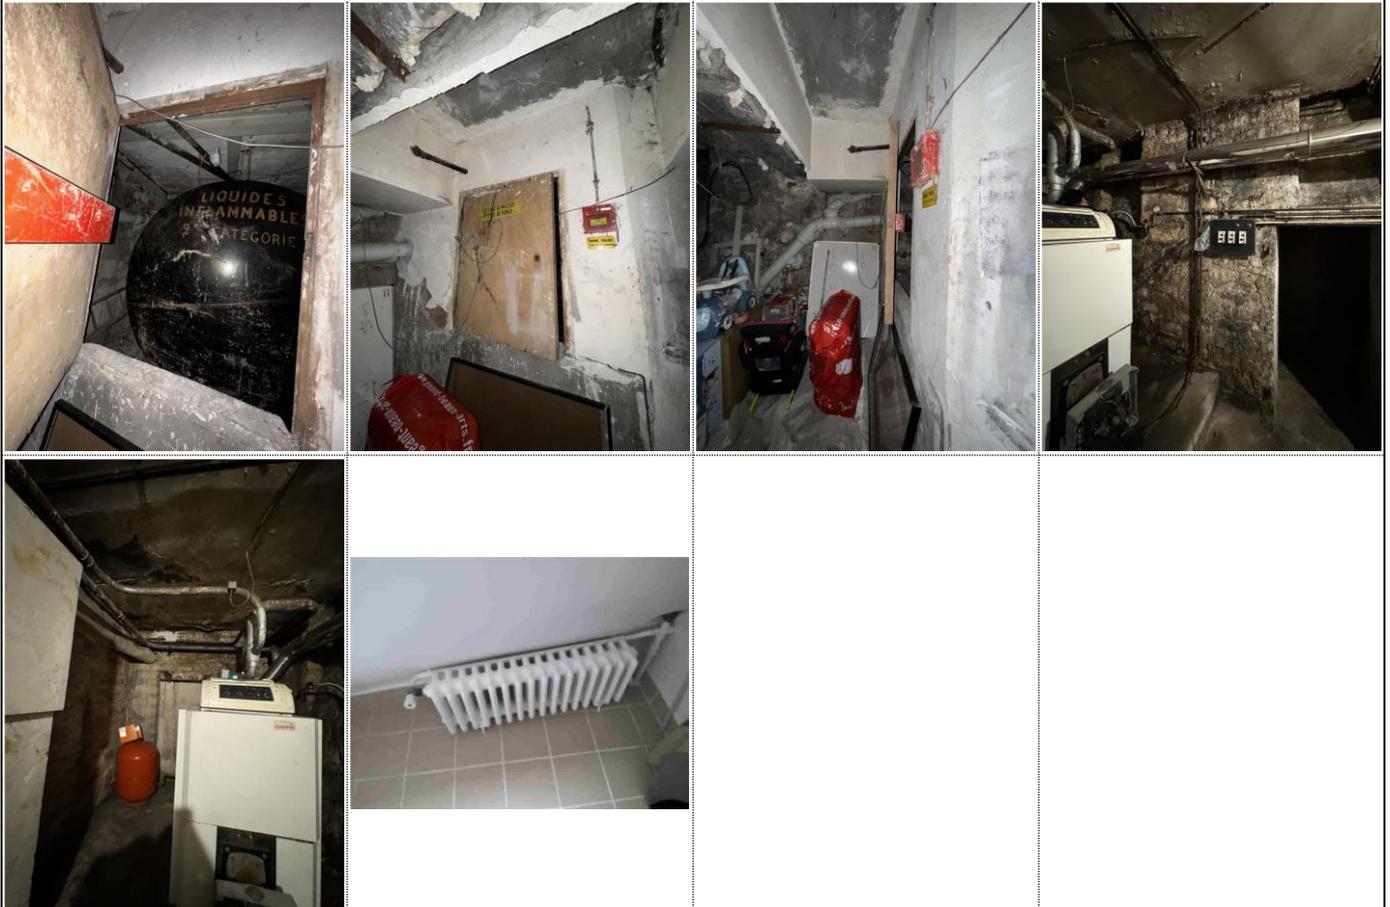
Objet	Description	Commentaire / Préconisation	Photo	Insp.	Etat
Chauffage (Génération, Distribution, Comptage)	Les équipements de production de chauffage comprennent une chaudière collective au fioul.

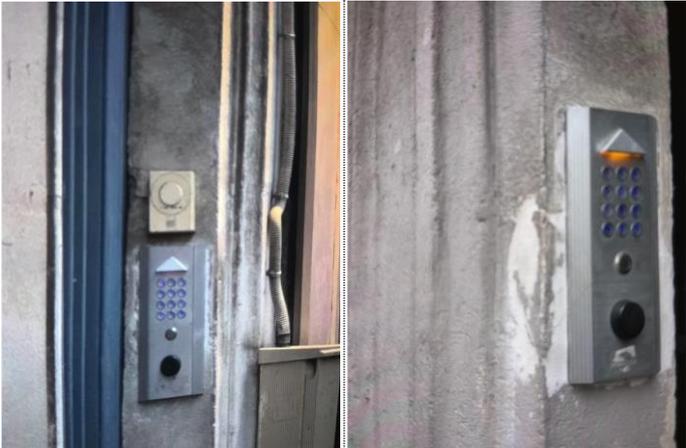
Objet	Description	Commentaire / Préconisation	Photo	Insp.	Etat
Digicode	Un digicode est en place et fonctionne correctement.	Aucun désordre constaté

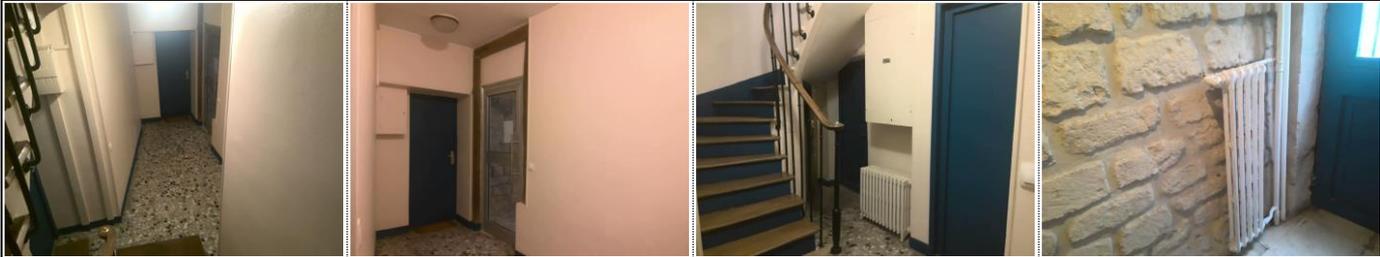
Objet	Description	Commentaire / Préconisation	Photo	Insp.	Etat
Halls	Les revêtements sont de type : carrelage au sol, peinture au mur et plafond. Les parties communes sont équipées de chauffage.	Aucun désordre constaté

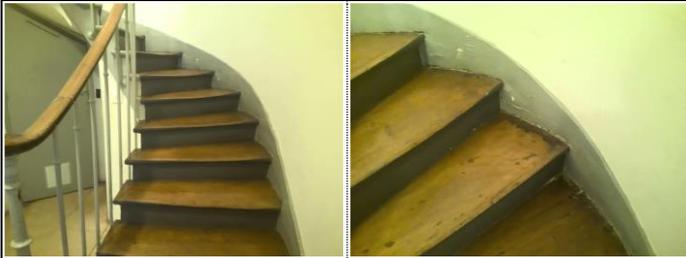
Eclairages	Les parties communes bénéficient d'un éclairage naturel et artificiel suffisant. Dans la cage d'escaliers, il est observé que certains luminaires présentent un défaut de cache.	<b>Il est recommandé de mettre en place des caches pour les luminaires manquants dans la cage d'escalier.</b>

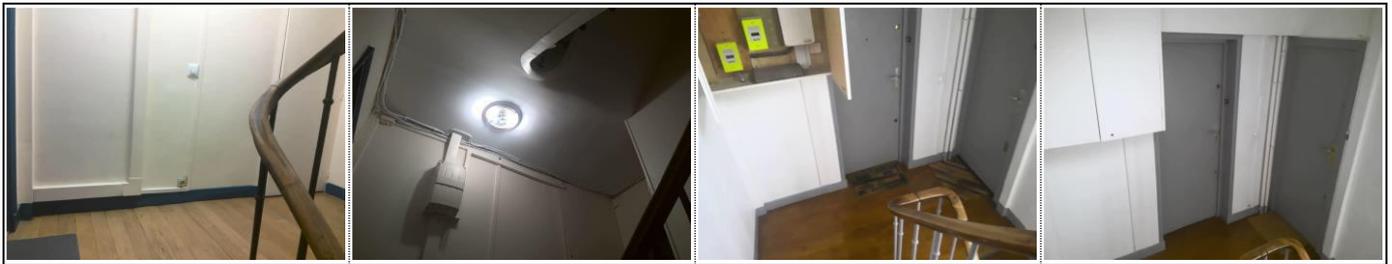
Paliers		Aucun désordre constaté

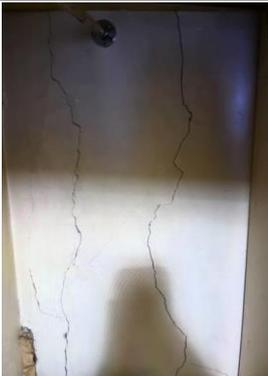
V	
Gestion de l'eau		Pas de remarque sur ce point		NV	
Nuisances sonores	Zone orange 60 - 65 dB(A)	Indicateur de bruit Lden sur l'espace public au cours d'une journée complète (24h).		V	
Confort d'été	Pas de remarque sur ce point			NV	
Constats et informations communiquées par les Occupants et le Conseil syndical	Des résidents du sixième étage ont signalé des fissures à la jonction inter-bâtiments de la toiture, accompagnées d'infiltrations d'eau présumées lors de fortes précipitations.	<b>Il est fortement recommandé d'effectuer une étude approfondie de l'étanchéité de la toiture et de surveiller attentivement les fissures détectées.</b>
