## DOSSIER DE DIAGNOSTICS TECHNIQUES 45 - 0922

Type de Bien :	Appartement avec balcons	Propriétaire :	M. SYLLA
Adresse du bien :	53 rue du Dr Henri Henrot 51100 REIMS	Repérage effectué le :	26/09/2022
Référence cadastrale	Section DM Parcelle n° 239	Rapport effectué le :	30/09/2022
Etage et n° de lot	lot n° 19, 33, 522 2ème étage

- Constat de Risque d'Exposition au Plomb (CSP : art.L.1334-5 et L.1334-6)
- Constat de Repérage des Matériaux et Produits Contenant de l'Amiante (CSP : art. L. 1334-6)
- L'État parasitaire (CCH : art. L. 133-6)
- L'État de l'installation intérieure de Gaz (CCH : art. L. 134-6)
- L'État de l'installation intérieure d'électricité (CCH : art. L. 134-7)
- L'État des Risques Naturels et Technologiques (Code de l'environnement : art. L. 125-51)
- Diagnostic de Performance Énergétique (CCH : art. L. 134-1)
- Loi Carrez

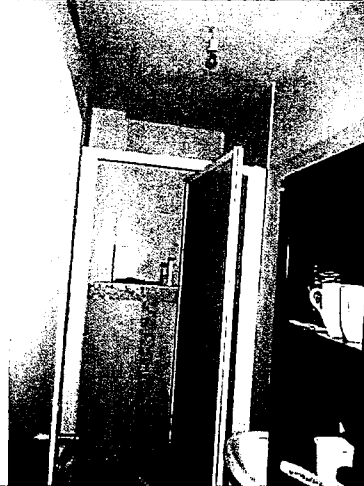
Point de contrôle N° B.6.3.1 a)

<u>Description :</u>	Local contenant une baignoire ou une douche : l'installation électrique ne répond pas aux prescriptions particulières appliquées à ce local (adéquation entre l'emplacement où est installé le MATERIEL ELECTRIQUE et les caractéristiques de ce dernier – respect des règles de protection contre les chocs électriques liées aux zones).
<u>Observation(s)</u>	
<u>Localisation :</u>	SDD et SDB

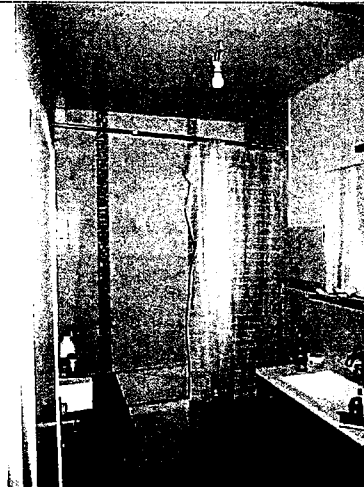
Point de contrôle N° B.6.3.1 a)

<u>Description :</u>	Local contenant une baignoire ou une douche : l'installation électrique ne répond pas aux prescriptions particulières appliquées à ce local (adéquation entre l'emplacement où est installé le MATERIEL ELECTRIQUE et les caractéristiques de ce dernier – respect des règles de protection contre les chocs électriques liées aux zones).
<u>Observation(s)</u>	
<u>Localisation :</u>	SDD et SDB

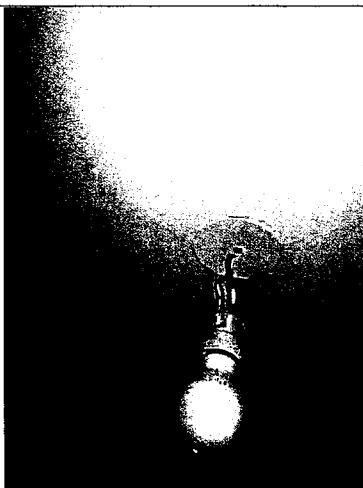
Point de contrôle N° B.7.3 d)

Description : L'installation électrique comporte au moins une CONNEXION avec une partie active nue sous tension accessible.

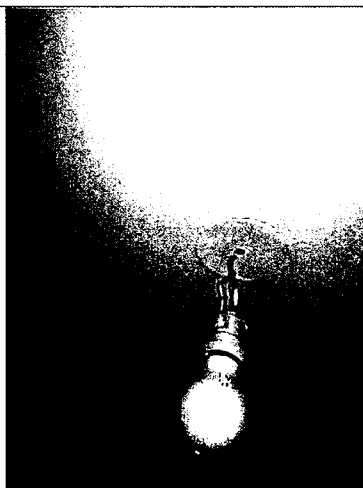
Point de contrôle N° B.8.3 e)

Description : Au moins un CONDUCTEUR isolé n'est pas placé sur toute sa longueur dans un conduit, une goulotte, une plinthe ou une huisserie, en matière isolante ou métallique, jusqu'à sa pénétration dans le MATERIEL ELECTRIQUE qu'il alimente.
