CERTIFICAT DE SURFACES HABITABLES
Pour les locations vides et à usage de résidence principale
Loi dite Boutin n° 2009-323 du 25 mars 2009 article n° 78 – document à annexer au bail locatif
(la superficie habitable ci-dessous calculée doit être mentionnée dans le bail).

1 - Désignation du bien à mesurer
27 rue Gambetta 94190 VILLENEUVE SAINT GEORGES Maison individuelle

**ETAT MENTIONNANT LA PRESENCE OU L'ABSENCE DE MATERIAUX
ET PRODUITS CONTENANT DE L'AMIANTE DANS LES IMMEUBLES
BATIS**

RAPPORT DE L'ETAT DE L'INSTALLATION INTERIEURE D'ELECTRICITE D'IMMEUBLE(S) A USAGE D'HABITATION

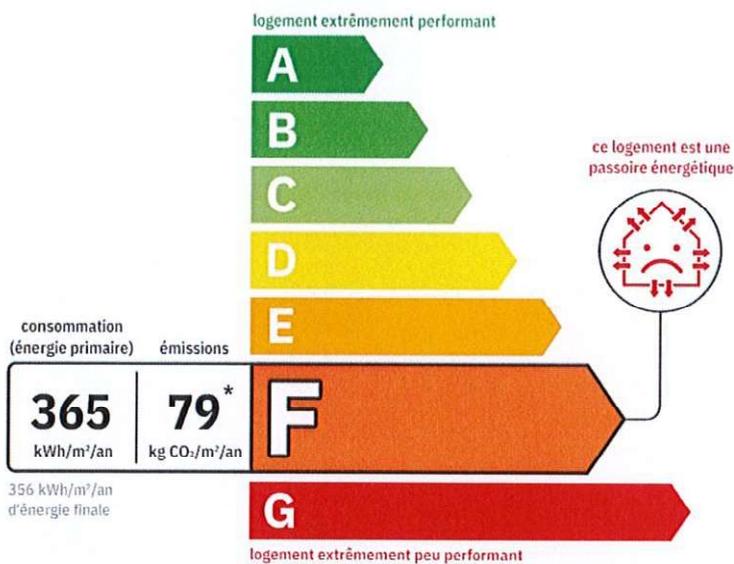
Performance énergétique et climatique

Le niveau de consommation énergétique dépend de l'isolation du logement et de la performance des équipements. Pour l'améliorer, voir pages 5 à 6.

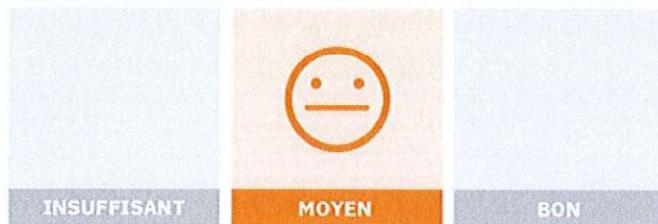
Confort d'été (hors climatisation)*

Les caractéristiques de votre logement améliorant le confort d'été :
