## PROCES-VERBAL DE DESCRIPTION

**A COLOMBES (Hauts-de-Seine) 92700 : 17 rue Julien Gallé**

Un APPARTEMENT sis au troisièmes étage, porte en face à gauche, comprenant :

## DOSSIER DE DIAGNOSTIC TECHNIQUE

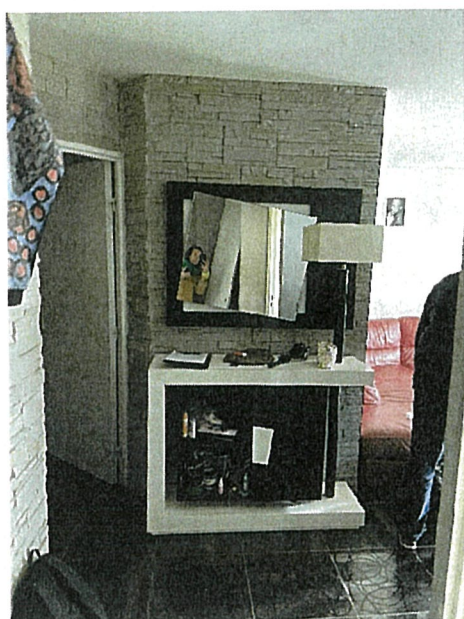
ENTREE

- Un interphone,
- Un placard ouvrant par une porte coulissante cassée.

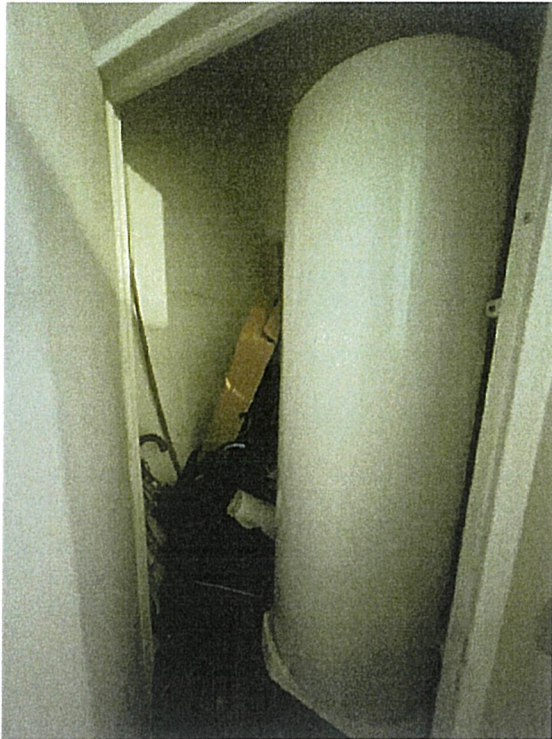
RANGEMENT

- Dormant peint, peinture en état,
- Ouvrant porte isoplane peinte sur ses deux faces. A noter fracturation de la porte, au niveau du châssis haut.
