CHETAIL-CELICOURT

Planche (croquis) de repérage technique effectué par le cabinet : Cabinet Gavard Leroy, auteur : CASU Sylvain  
Dossier n° 22050308855CHETAAIL\_CELICOURT du 03/05/2022  
Adresse du bien : 266 Chemin de l'Eau Vive 74560 MONNETIER-MORNEX

PLAN D'EXPOSITION AUX RISQUES NATURELS PREVISIBLES

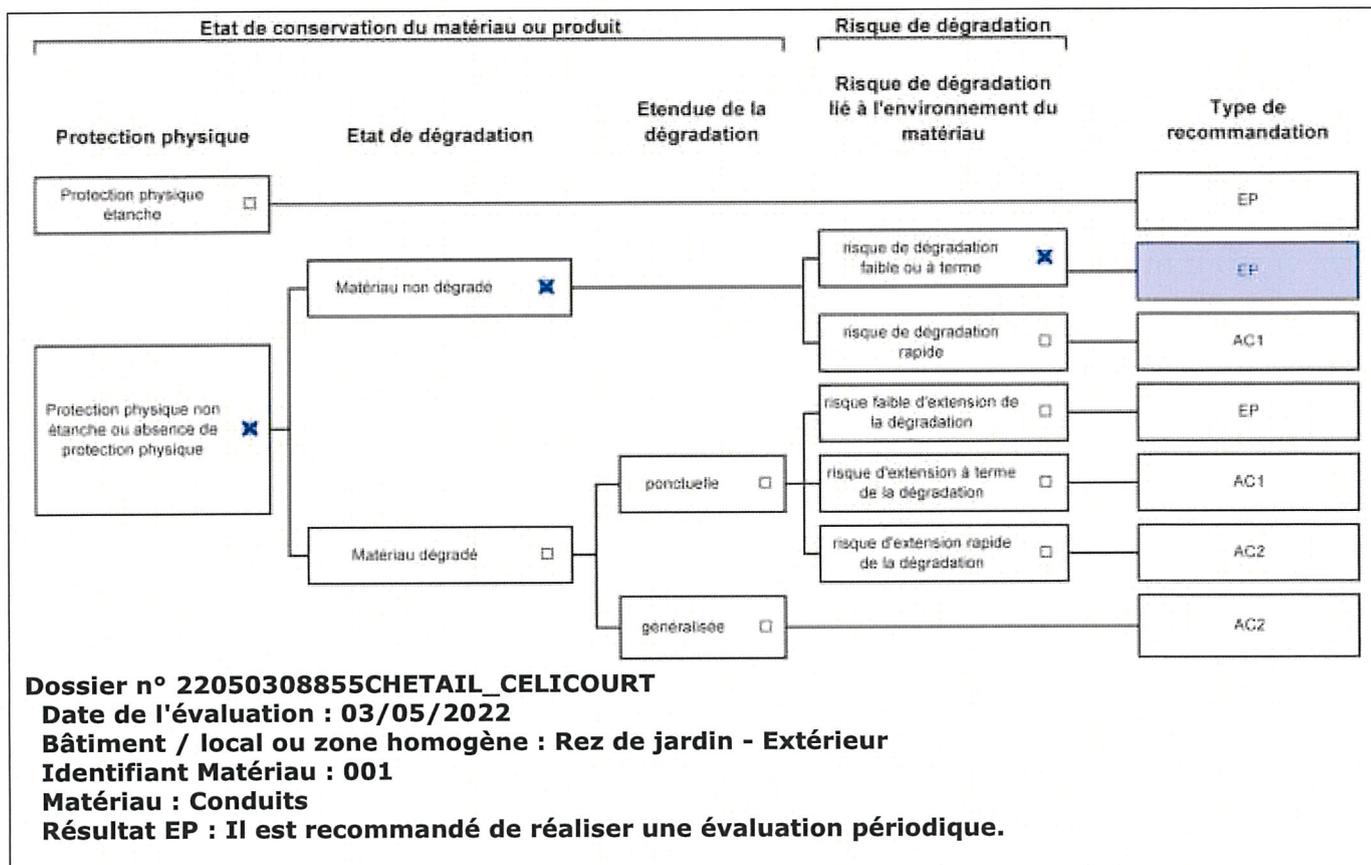
Localisation	Identifiant + Description	Conclusion (justification)	Etat de conservation** et préconisations*	Photo
Rez de jardin - Extérieur	<p>Identifiant: 001                      Description: Conduits                      Composant de la construction: Conduits de fluides (air, eau, autres fluides)                      Partie à sonder: Conduits                      Liste selon annexe.13-9 du CSP: B                      Localisation sur croquis: Point001</p>	Présence d'amiante (sur jugement personnel)	<p>Matériau non dégradé</p> <p><b>Résultat EP**</b></p> <p><b>Préconisation :</b> Il est recommandé de réaliser une évaluation périodique.</p>

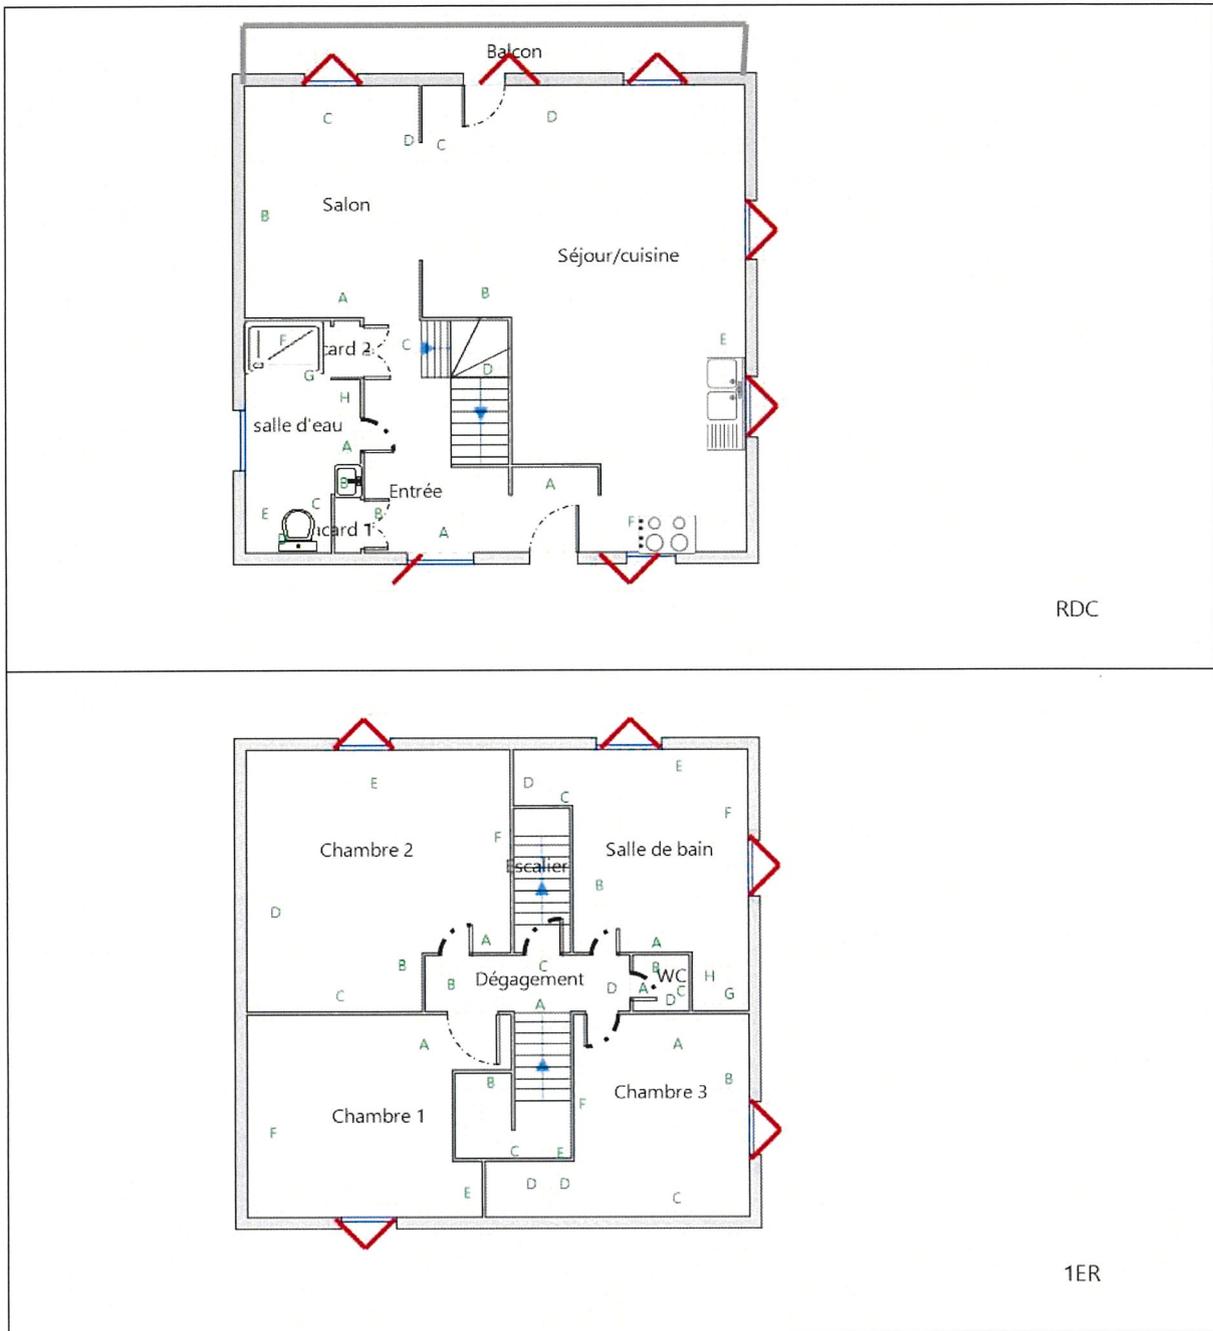
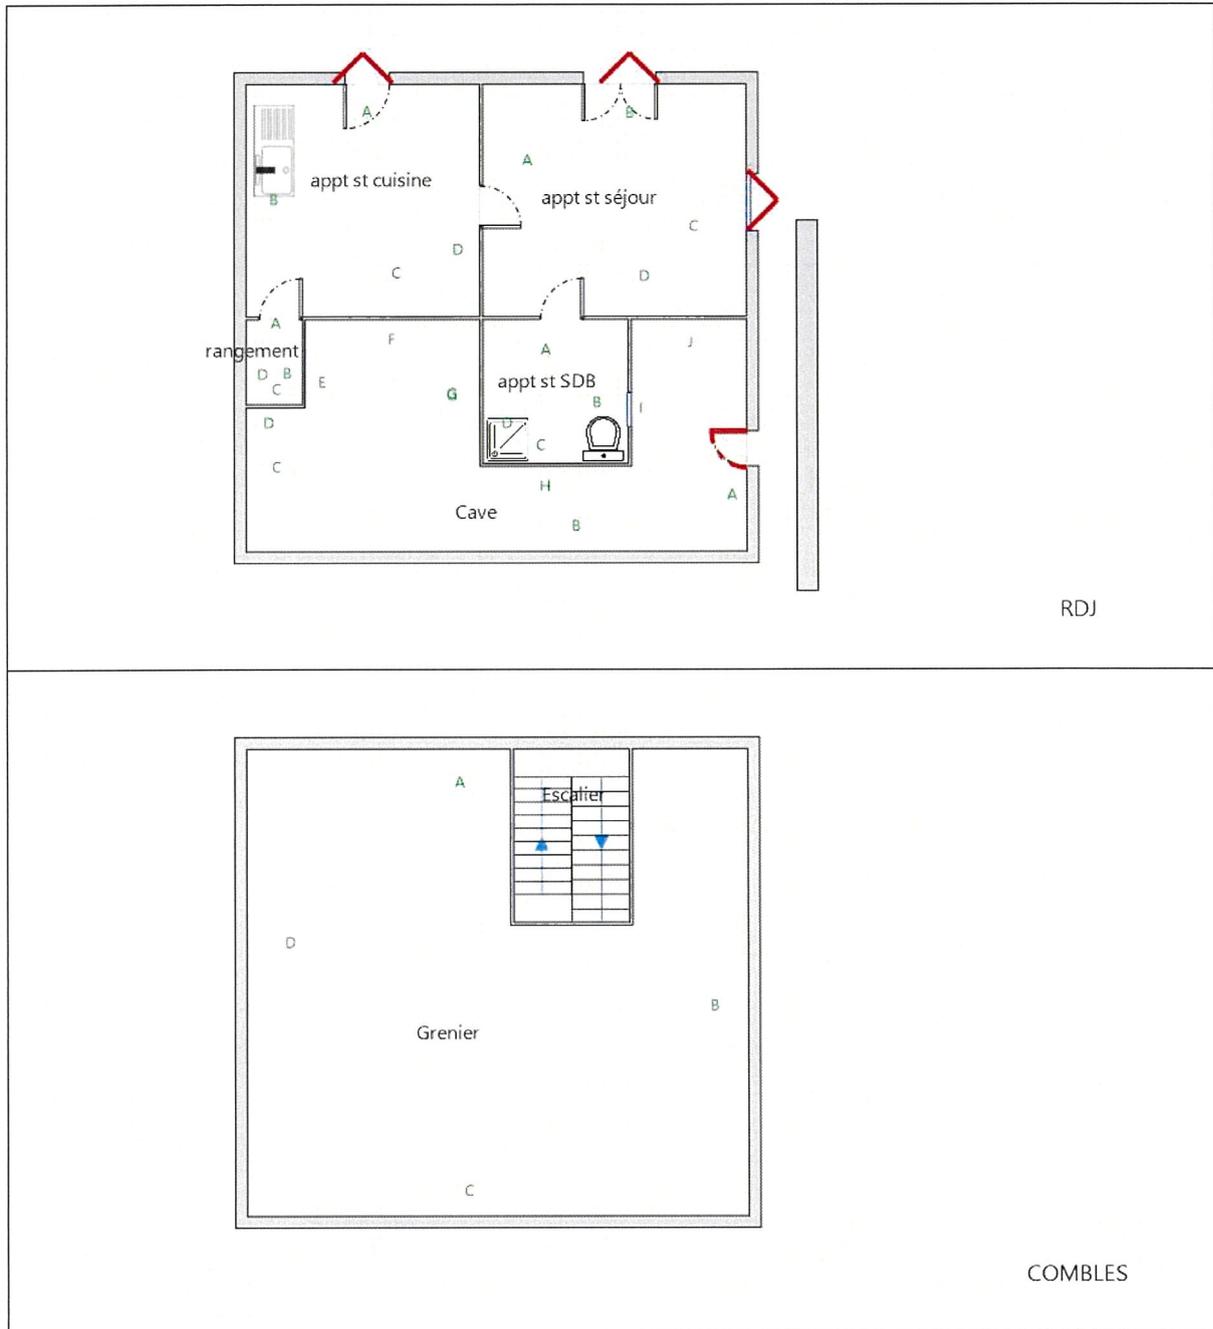
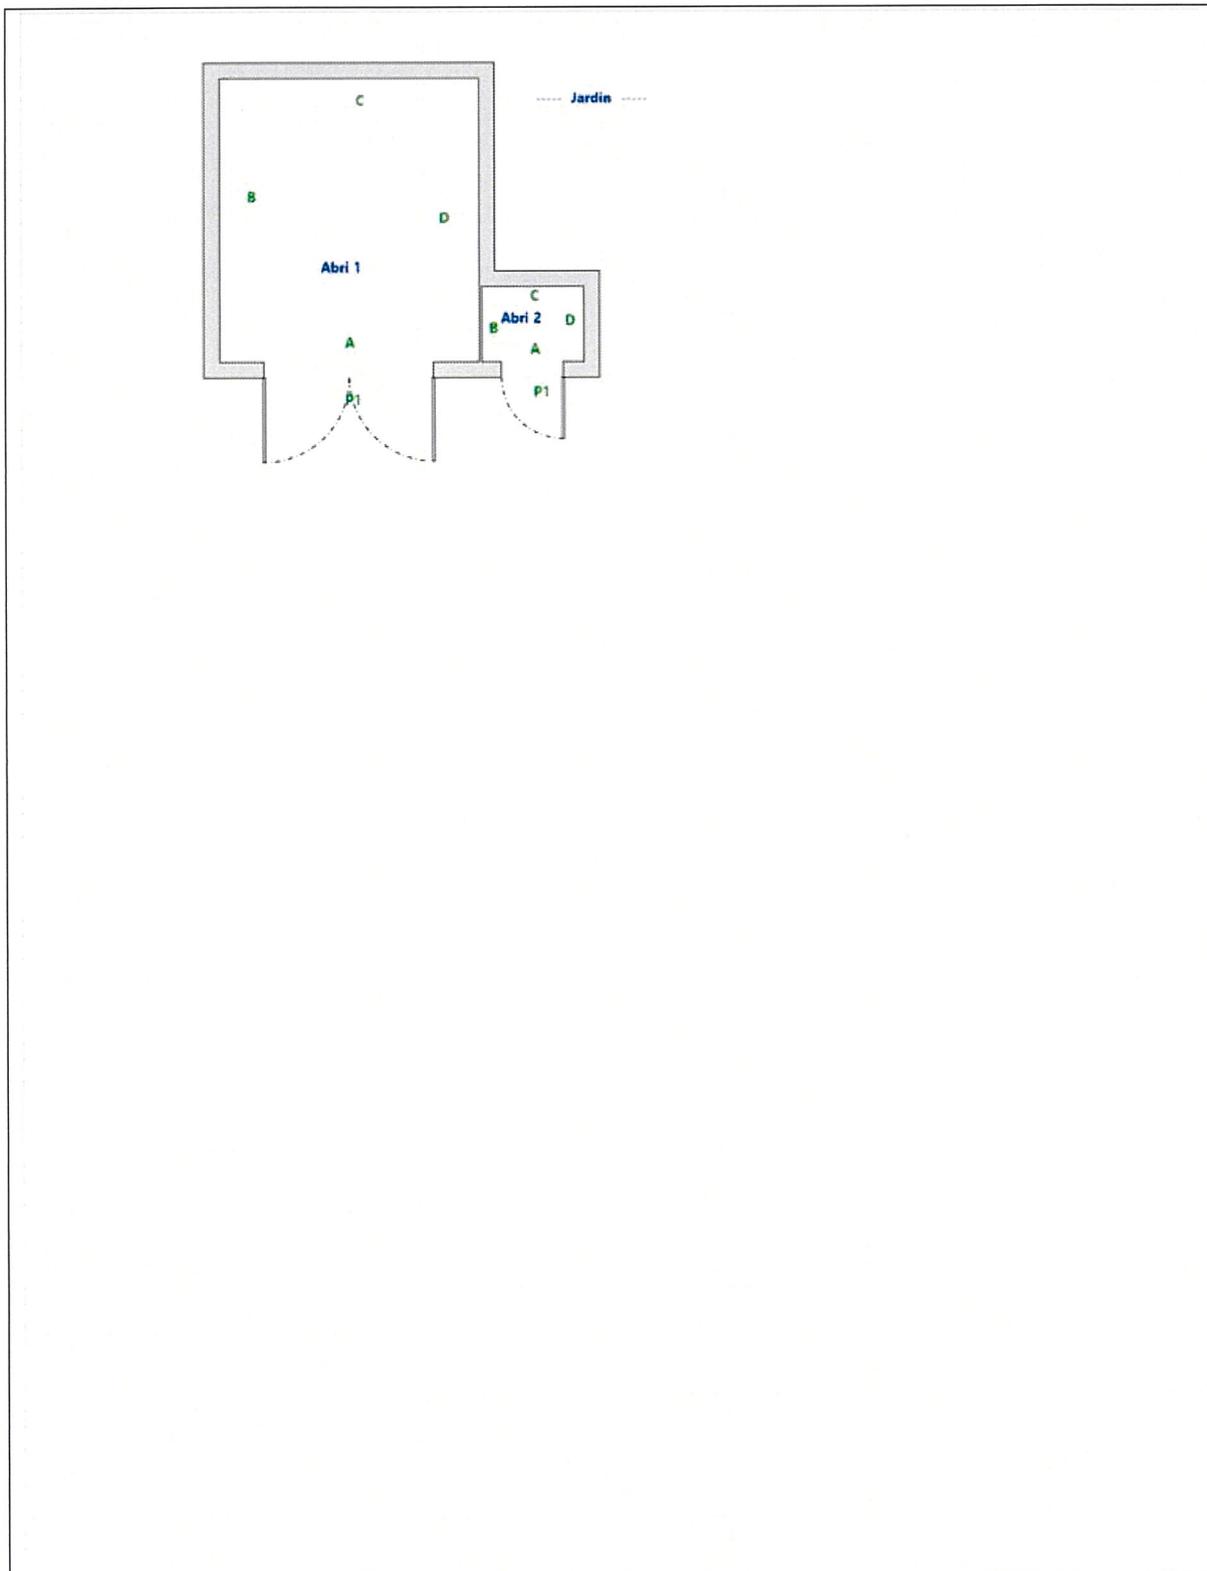
Localisation des mesures sur croquis de repérage

-	E	Fenêtre 4	Bois Composant Neuf		Non mesurée	-		NM	Absence de revêtement
13	D	Volet 1	Bois	Peinture	partie basse	4.88	Dégradé (Ecaillage)	3	
14	D	Volet 2	Bois	Peinture	partie basse	4.59	Dégradé (Ecaillage)	3	
15	E	Volet 3	Bois	Peinture	partie basse	5.23	Dégradé (Ecaillage)	3	
16	E	Volet 4	Bois	Peinture	partie basse	6.00	Dégradé (Ecaillage)	3

-	B	Fenêtre 1	Bois Composant Neuf		Non mesurée	-		NM	Absence de revêtement
-	C	Fenêtre 2	Bois Composant Neuf		Non mesurée	-		NM	Absence de revêtement
-		Porte 1	Bois Composant Neuf		Non mesurée	-		NM	Absence de revêtement
32	B	Volet 1	Bois	Peinture	partie basse	6,03	Dégradé (Ecaillage)	3	
33	C	Volet 2	Bois	Peinture	partie basse	6,33	Dégradé (Ecaillage)	3

-		Plinthes	Bois Composant Neuf		Non mesurée	-		NM	Absence de revêtement
-	E	Fenêtre 1	Bois Composant Neuf		Non mesurée	-		NM	Absence de revêtement
-	F	Fenêtre 2	Bois Composant Neuf		Non mesurée	-		NM	Absence de revêtement
-		Porte 1	Bois Composant Neuf		Non mesurée	-		NM	Absence de revêtement
36	E	Volet 1	Bois	Peinture	partie basse	6.32	Dégradé (Ecaillage)	3	
37	F	Volet 2	Bois	Peinture	partie basse	7.01	Dégradé (Ecaillage)	3

-	J	Mur 2	béton	brut	Non mesurée	-		NM	Partie non visée par la réglementation
-		Plafond	Fermacel		Non mesurée	-		NM	Absence de revêtement
40		Porte 1	Bois	Peinture	partie basse (< 1m)	7.56	Dégradé (Ecaillage)	3

**Du fait de la présence de revêtements contenant du plomb au-delà des seuils en vigueur et de la nature des dégradations constatées (dégradé) sur certaines unités de diagnostic et en application de l'article L. 1334-9 du code de la santé publique, le propriétaire du bien, objet de ce constat, doit effectuer les travaux appropriés pour supprimer l'exposition au plomb, tout en garantissant la sécurité des occupants. Il doit également transmettre une copie complète du constat, annexes comprises, aux occupants de l'immeuble ou de la partie d'immeuble concernée et à toute personne amenée à effectuer des travaux dans cet immeuble ou la partie d'immeuble concernée.**

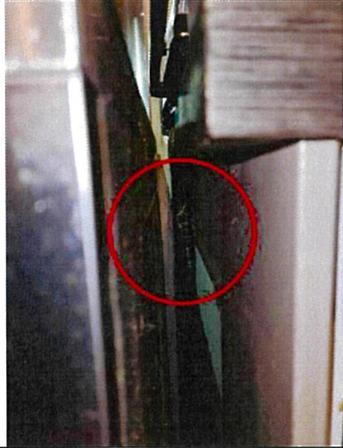
Points de contrôle <sup>(3)</sup> (selon la norme)	Anomalies observées (A1 <sup>(4)</sup> , A2 <sup>(5)</sup> , DGI <sup>(6)</sup> , 32c <sup>(7)</sup> )	Libellé des anomalies et recommandations	Photos
C.7 - 8a2 Robinet de commande d'appareil	A1	Au moins un robinet de commande d'appareil n'est pas accessible. (Cuisinière)  Remarques : (Cuisine) Le robinet de commande n'est pas accessible ; Faire déplacer le robinet de commande par un installateur gaz qualifié afin de le rendre accessible

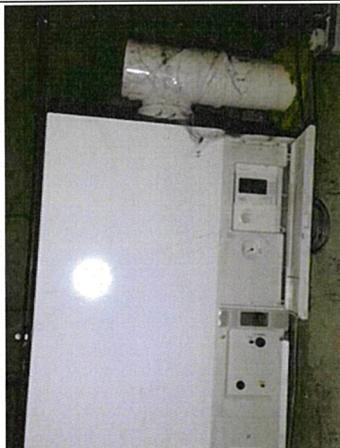
Photo n° PhGaz001  
Localisation : Cave  
Chaudière (Type : Etanche)

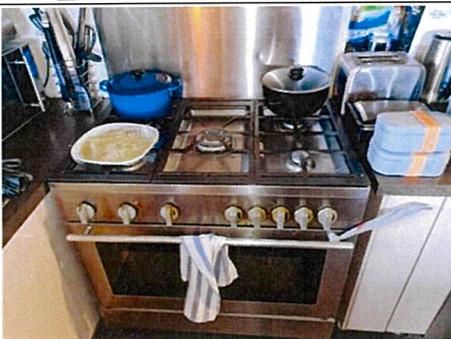
Photo n° PhGaz002  
Localisation : Cuisine  
Cuisinière (Type : Non raccordé)

C.14 - 19.1 Ventilation du local - Amenée d'air	A2	19.a1 : le local équipé ou prévu pour un appareil de cuisson seul n'est pas pourvu d'une amenée d'air. (Cuisinière)  Remarques : (Cuisine) Absence d'amenée d'air ; Créer une grille d'amenée d'air ou faire intervenir un installateur gaz qualifié afin de remplacer l'appareil existant par un appareil étanche Risque(s) constaté(s) : Risque d'intoxication au monoxyde de carbone (CO) causée par une mauvaise combustion

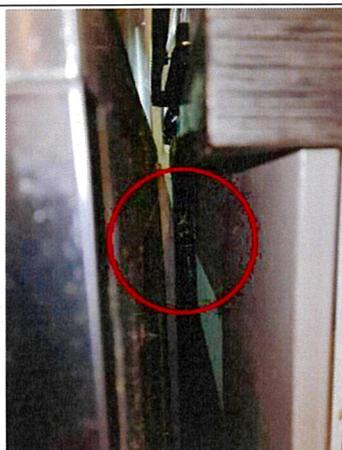
Photo n° PhGaz003

8a2 : au moins un robinet de commande d'appareil n'est pas accessible.  
(Cuisine)
