# Résumé de l'expertise n° 7915-03.04.23

Adresse : ..... **35 boulevard Richard Lenoir**  
 Commune : ..... **75011 PARIS 11**  
 Référence cadastrale : ..... **Section cadastrale BE, Parcelle(s) n° 80**

Périmètre de repérage : ..... **Appartement 2 pièces situé au 1er étage porte n°110.**

## Rapport de mission de repérage des matériaux et produits contenant de l'amiante pour l'établissement du constat établi à l'occasion de la vente d'un immeuble bâti (Listes A et B de l'annexe 13-9 du Code de la Santé publique)

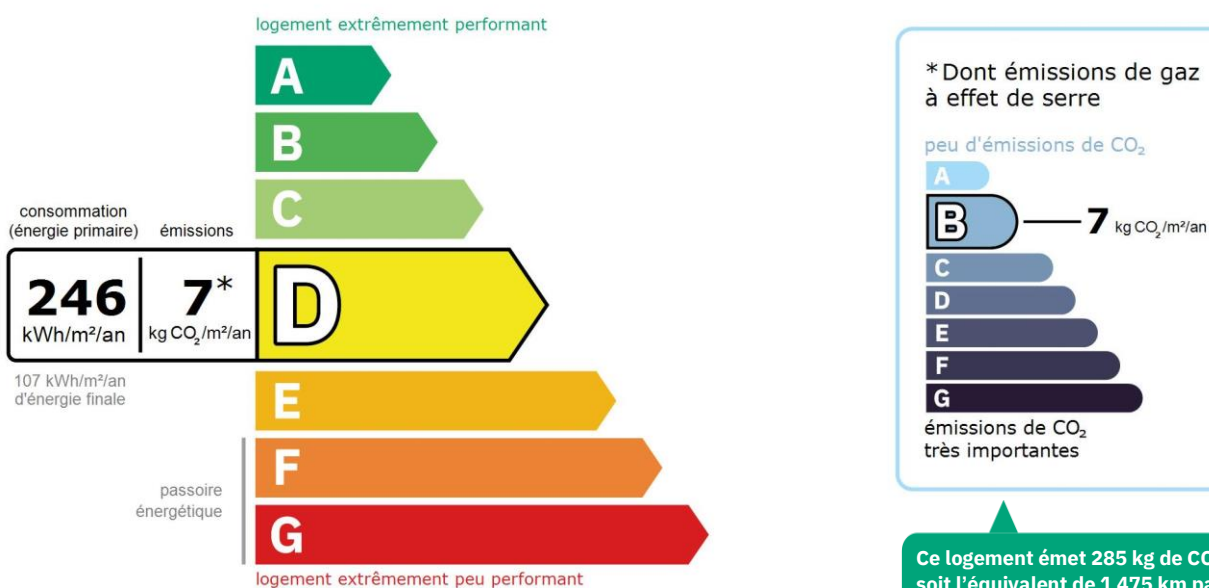
## Performance énergétique et climatique

Le niveau de consommation énergétique dépend de l'isolation du logement et de la performance des équipements.  
Pour l'améliorer, voir pages 4 à 6

Ce logement émet 285 kg de CO<sub>2</sub> par an, soit l'équivalent de 1 475 km parcourus en voiture.
