**ETAT MENTIONNANT LA PRESENCE OU L'ABSENCE DE MATERIAUX  
ET PRODUITS CONTENANT DE L'AMIANTE DANS LES IMMEUBLES  
BATIS**

N° de dossier : P4428

**101 Rue TALMA 94400 VITRY SUR SEINE**  
Maison individuelle

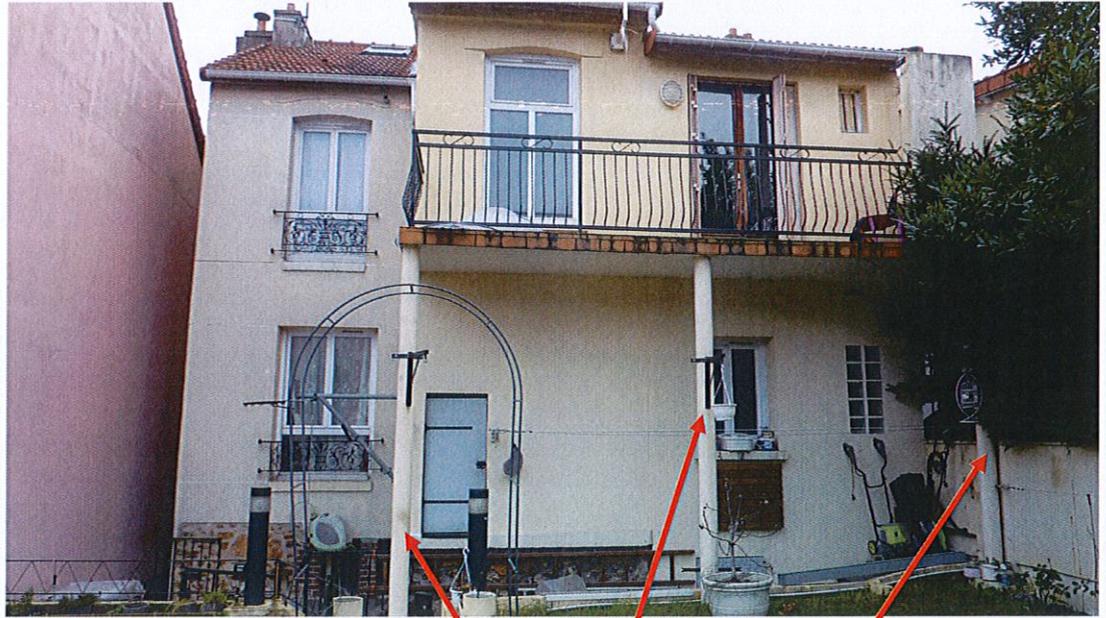
**POTEAUX EN FIBRE-CIMENT CONTENANT DE L'AMIANTE**

Matériaux liste A : Aucune  
Matériaux liste B : Evaluation périodique

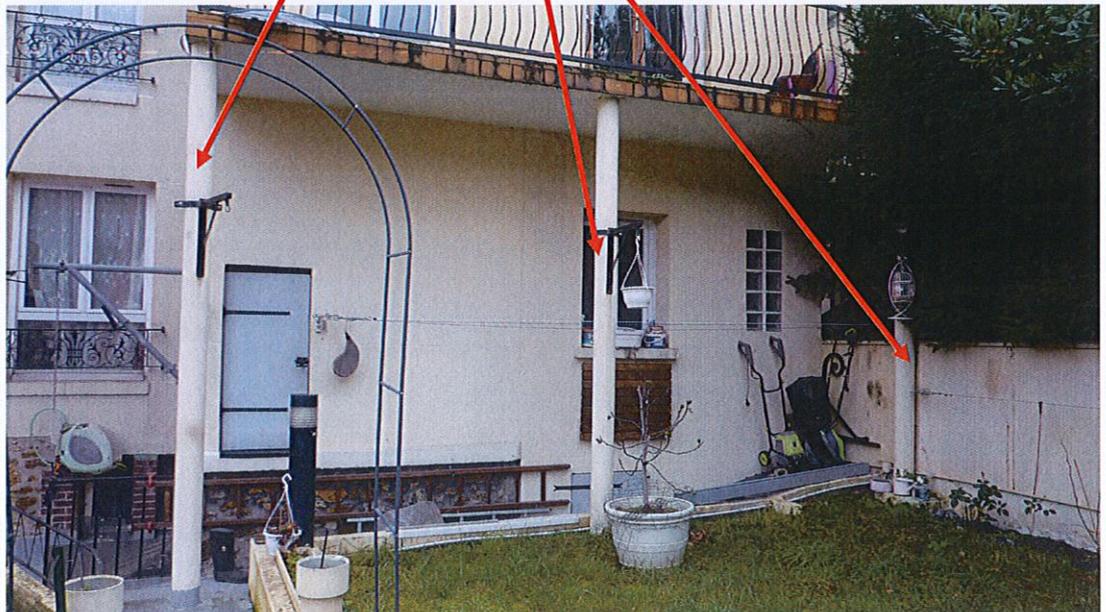
**POTEAUX EN FIBRE-CIMENT CONTENANT DE L'AMIANTE**
