**ETAT MENTIONNANT LA PRESENCE OU L'ABSENCE DE MATERIAUX ET PRODUITS  
CONTENANT DE L'AMIANTE DANS LES IMMEUBLES BATIS**

N° de dossier : P4426

**50 Rue Plisson 93150 LE BLANC MESNIL  
Maison individuelle**

## RAPPORT DE L'ETAT DU BATIMENT RELATIF A LA PRESENCE DE TERMITES

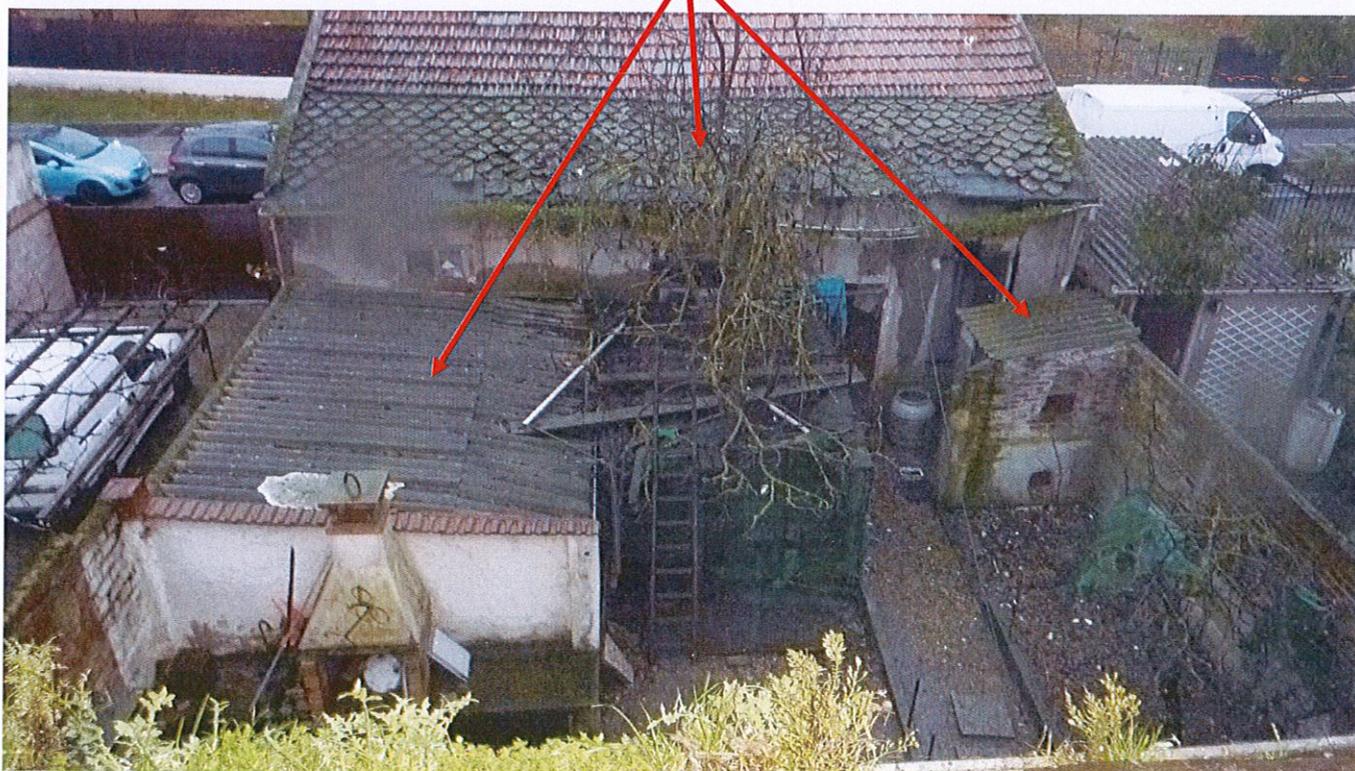
Annexe : photos(s)

**PLAQUE EN FIBRE CIMLIENT CONTENANT DE L'AMIANTE**

Date de chaque repérage	Type de repérage	Matériau ou produit	Désignation	Etat de conservation (1)	Mesures obligatoires (2)
30/12/2024	Avant vente	Plaques ondulées fibres ciment	Poulailler	AC2	Travaux ponctuels
30/12/2024	Avant vente	Plaques ondulées fibres ciment	cabanon	AC2	Travaux ponctuels
30/12/2024	Avant vente	Plaques ondulées fibres ciment	Grange	AC2	Travaux ponctuels

RESULTAT = **AC2**

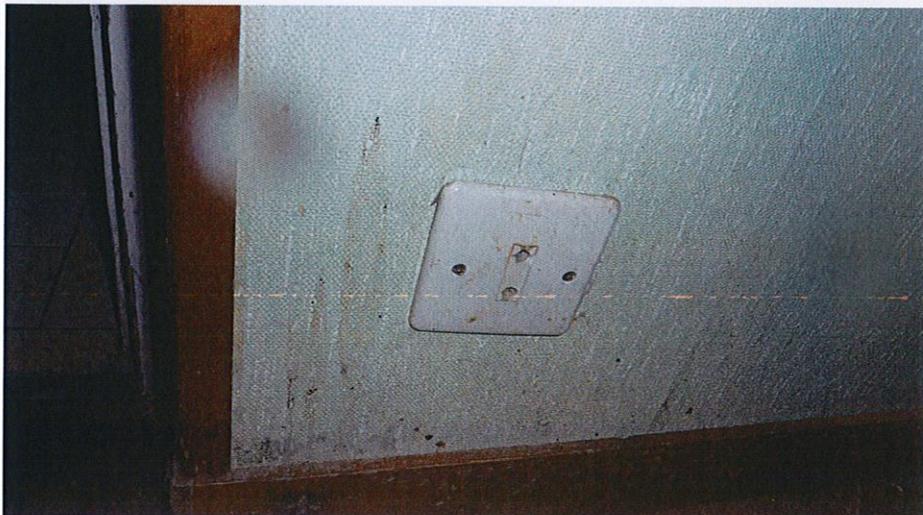
Photos

Local contenant une baignoire ou une douche : l'installation électrique ne répond pas aux prescriptions particulières appliquées à ce local
