PROCES-VERBAL DE DESCRIPTION DE BIENS A SAISIR AVEC RELEVÉ DE SURFACES

DESCRIPTION NOTARIALE DES BIENS SAISIS

Le bien immobilier est situé 94 rue Molière 93100 MONTREUIL cadastré BT 109. Il est situé dans une petite copropriété de pavillons mitoyens.

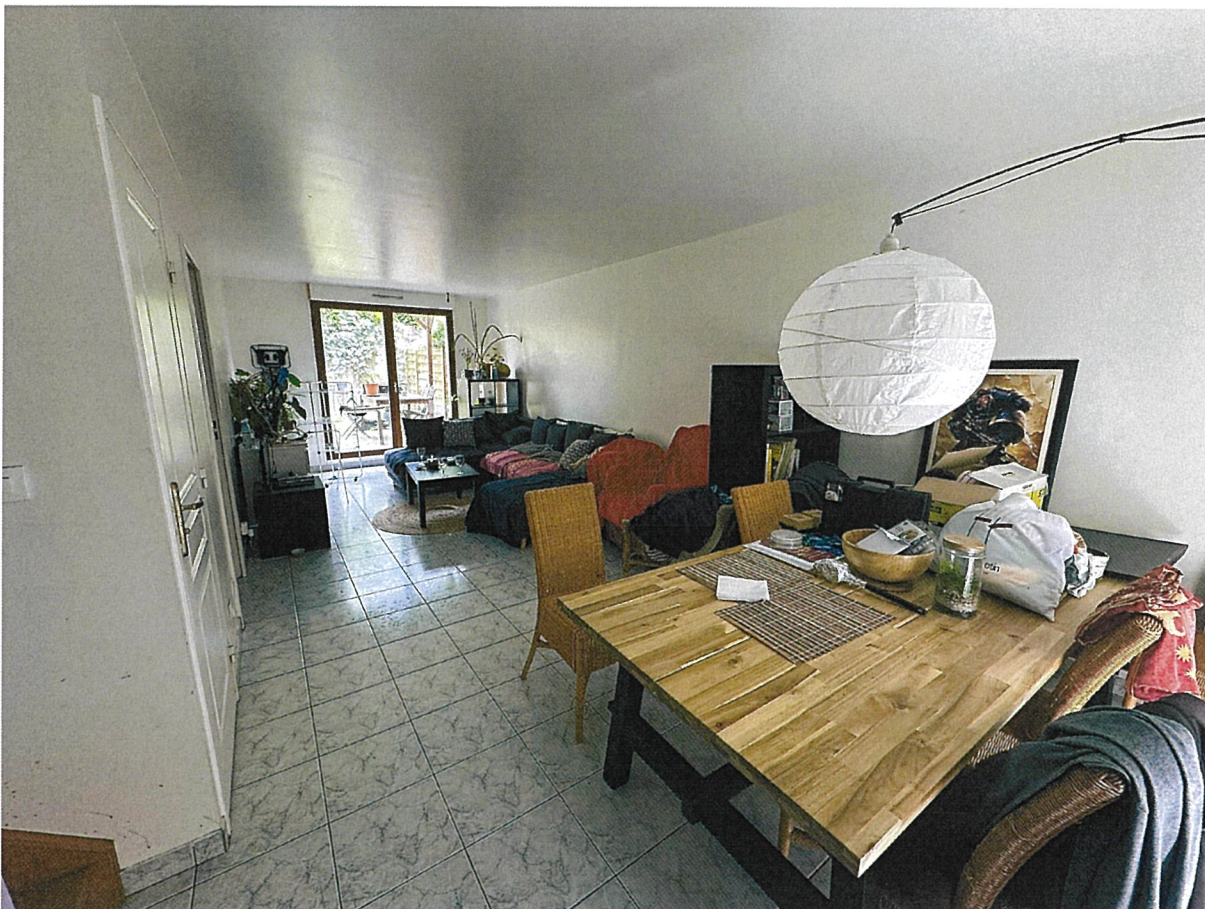
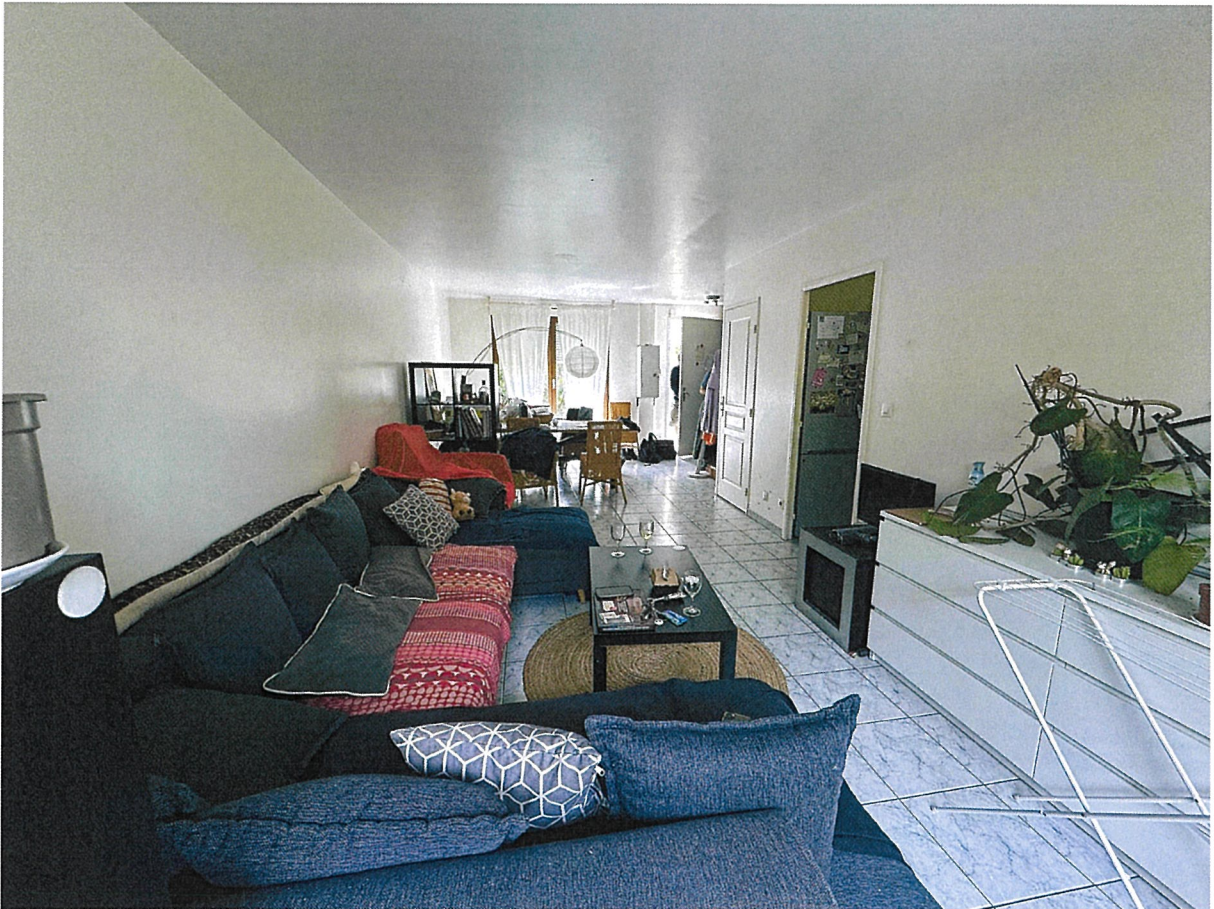
Sur jardin arrière : présence d'une porte-fenêtre double vantaux ouvrante en PVC double vitrage en état d'usage avec volets roulants électriques en PVC en état d'usage donnant accès au jardinet arrière.

Généralités : présence de deux radiateurs.

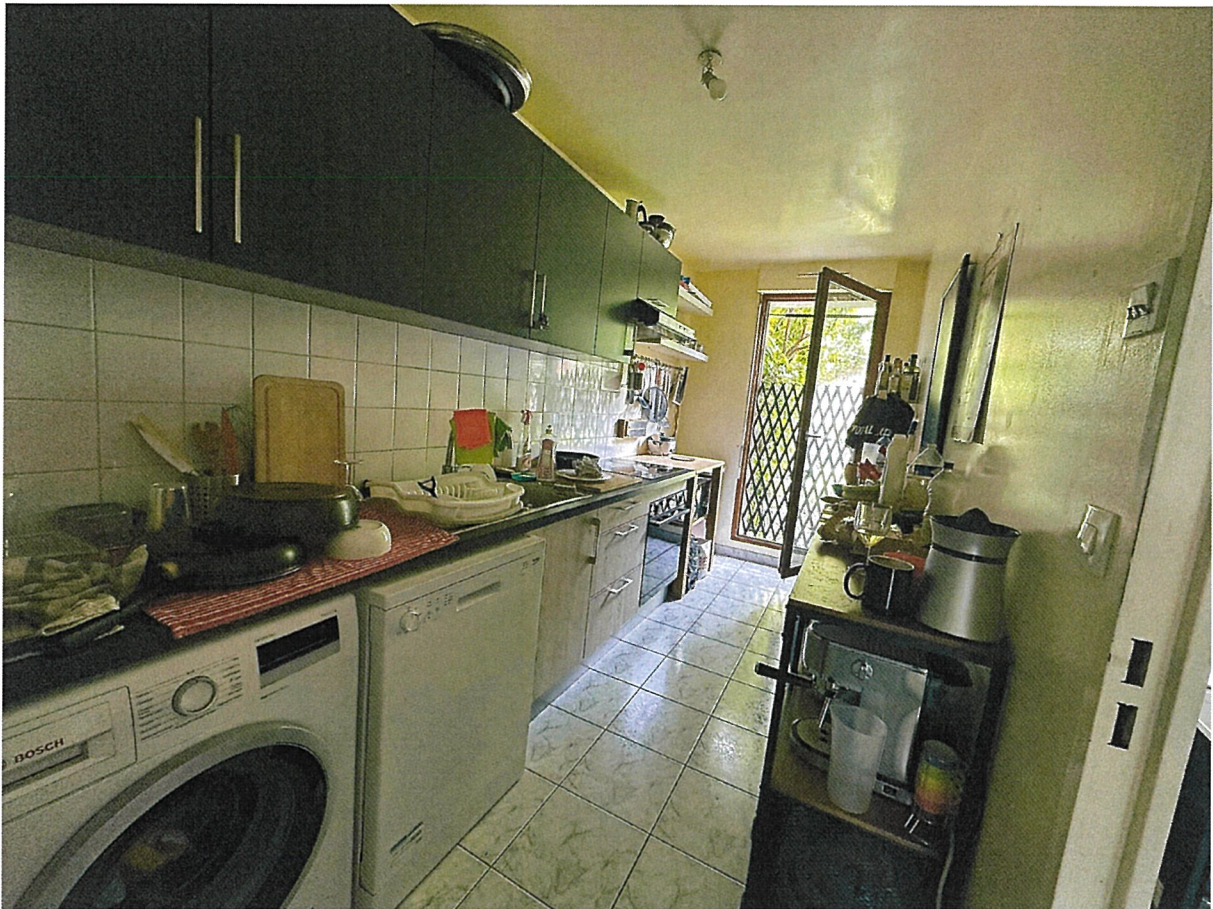
Fenêtre : présence d'une porte-fenêtre simple vantail ouvrante en PVC double vitrage en état d'usage avec volets roulants mécaniques en PVC cassés donnant accès au jardin arrière.

Généralités et équipements : présence d'un ballon d'eau chaude 300 litres en mauvais état de fonctionnement selon les déclarations des locataires.

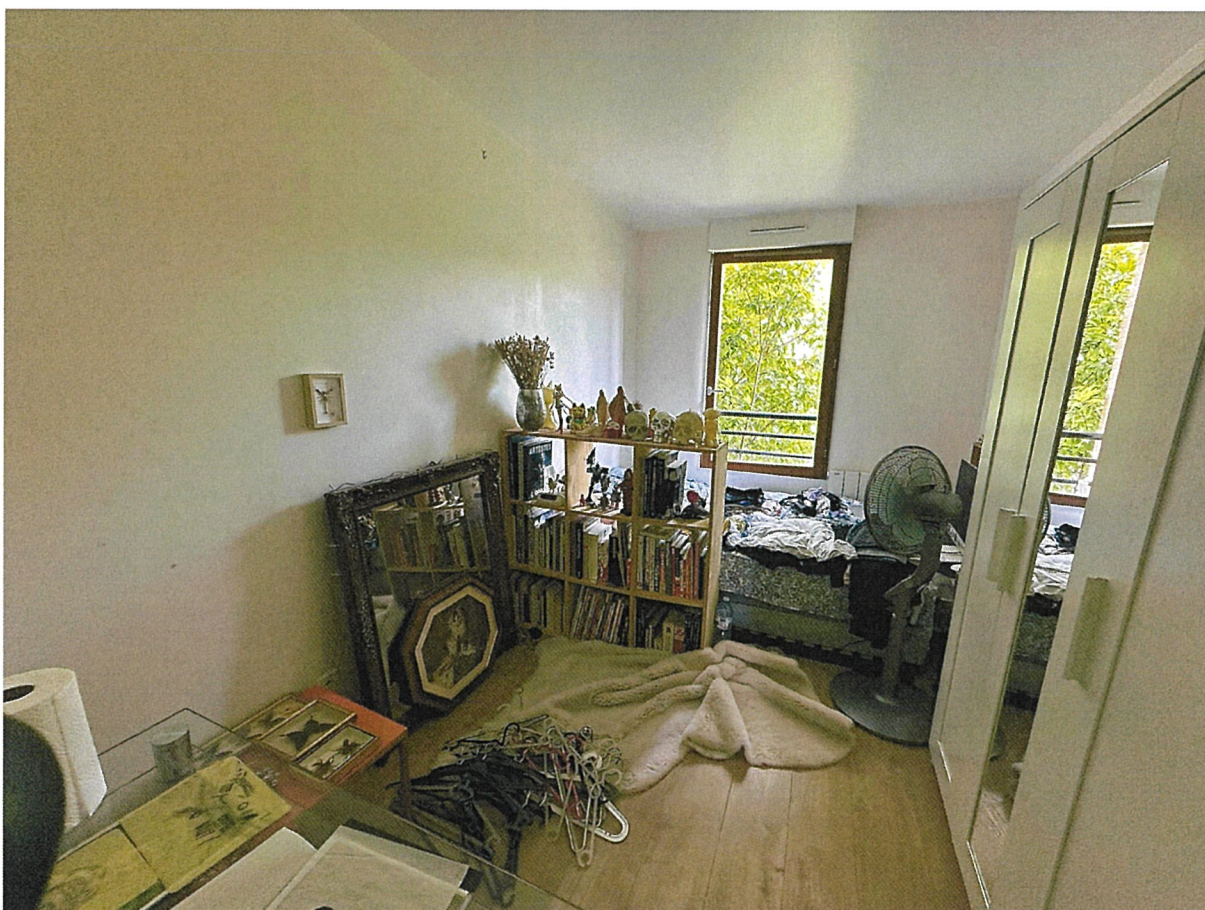
Fenêtre : présence d'une fenêtre simple vantail ouvrante double vitrage en bois en état d'usage avec volets roulants en PVC mécaniques en état d'usage et garde-corps métallique en état d'usage.

Généralités et équipements : présence d'un radiateur en état d'usage.

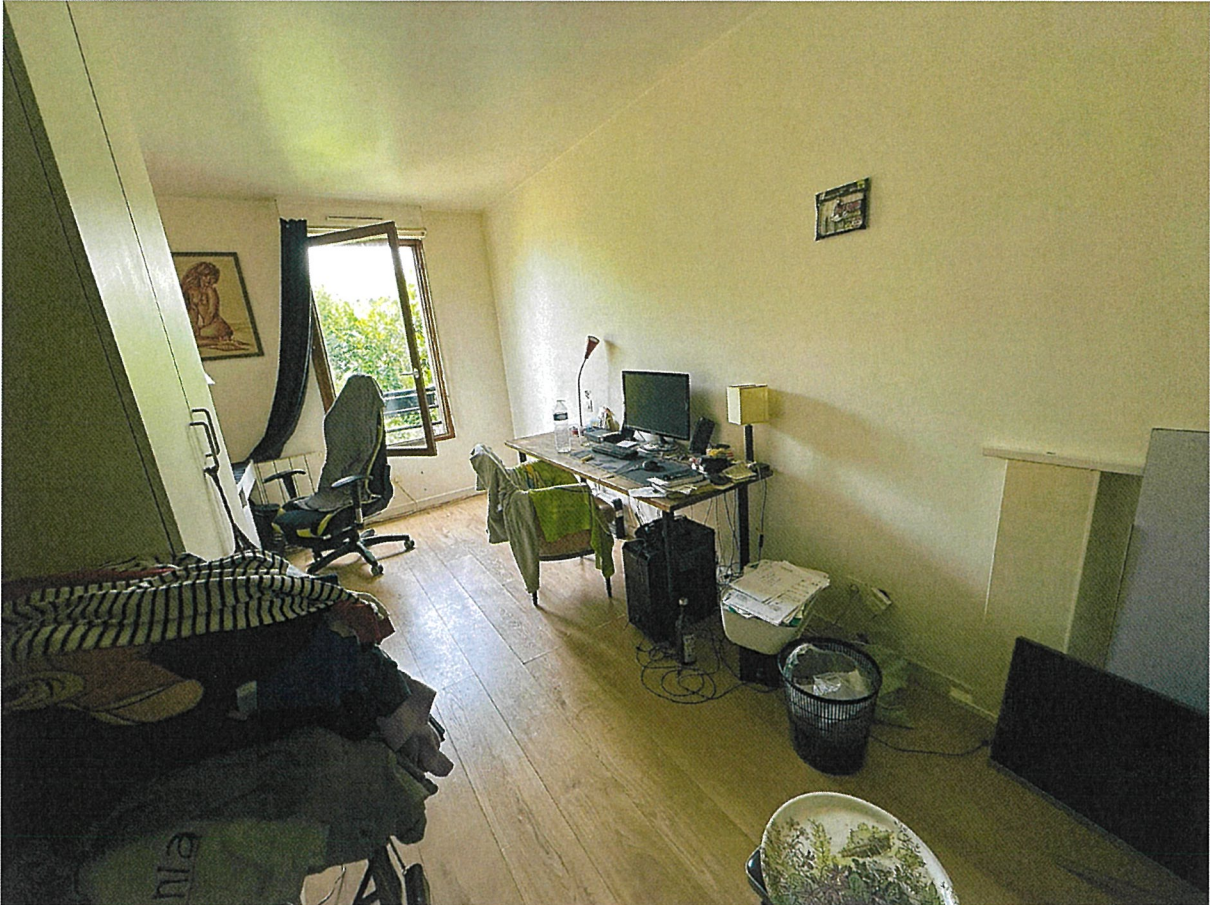
Fenêtre : présence d'une fenêtre simple vantail ouvrante double vitrage en bois en état d'usage avec volets roulants en PVC mécaniques en état d'usage et garde-corps métallique en état d'usage.

Généralités et équipements : présence d'un radiateur en état d'usage.

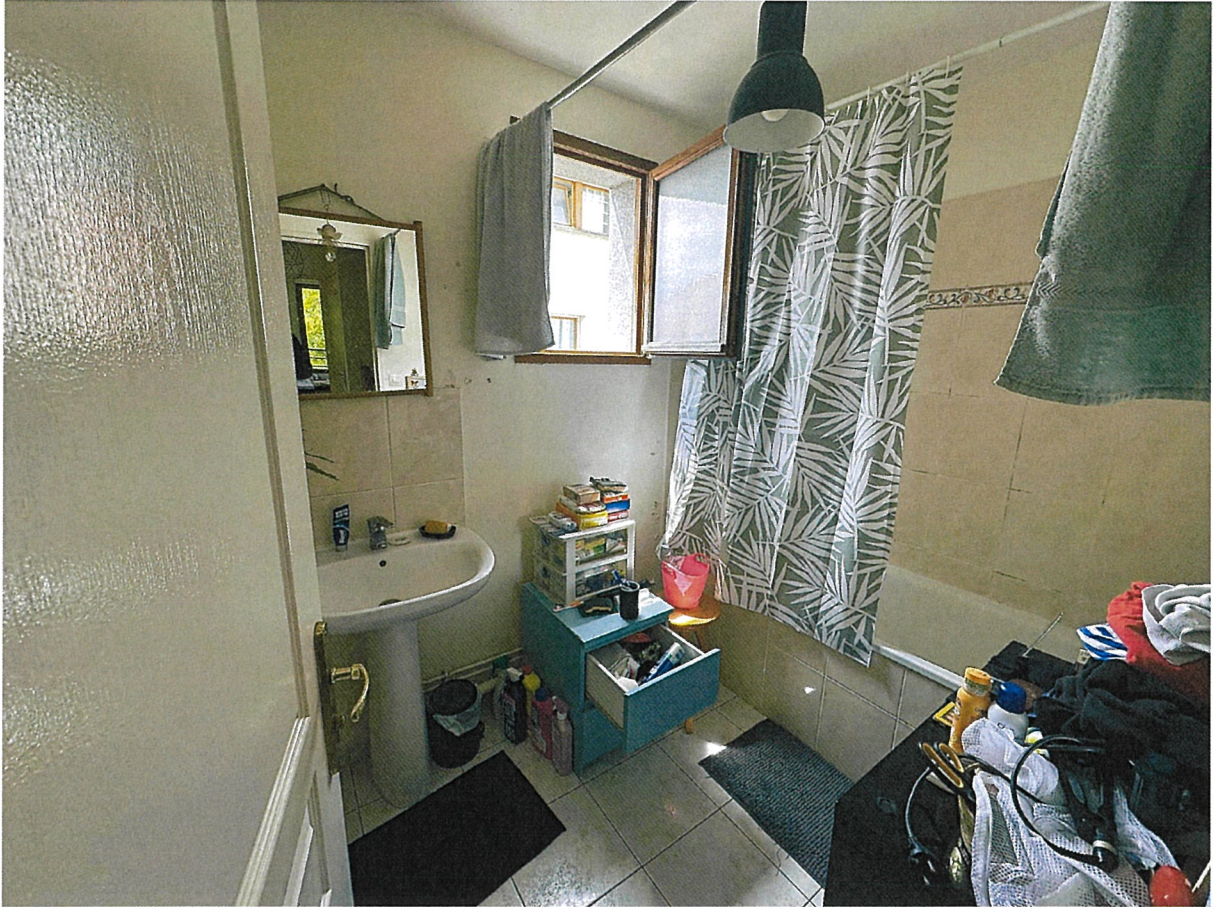
Fenêtre : présence d'une fenêtre simple vantail ouvrante en bois double vitrage en état d'usage.

Généralités : présence d'une baignoire en état d'usage, d'un lavabo en état d'usage et d'un radiateur.

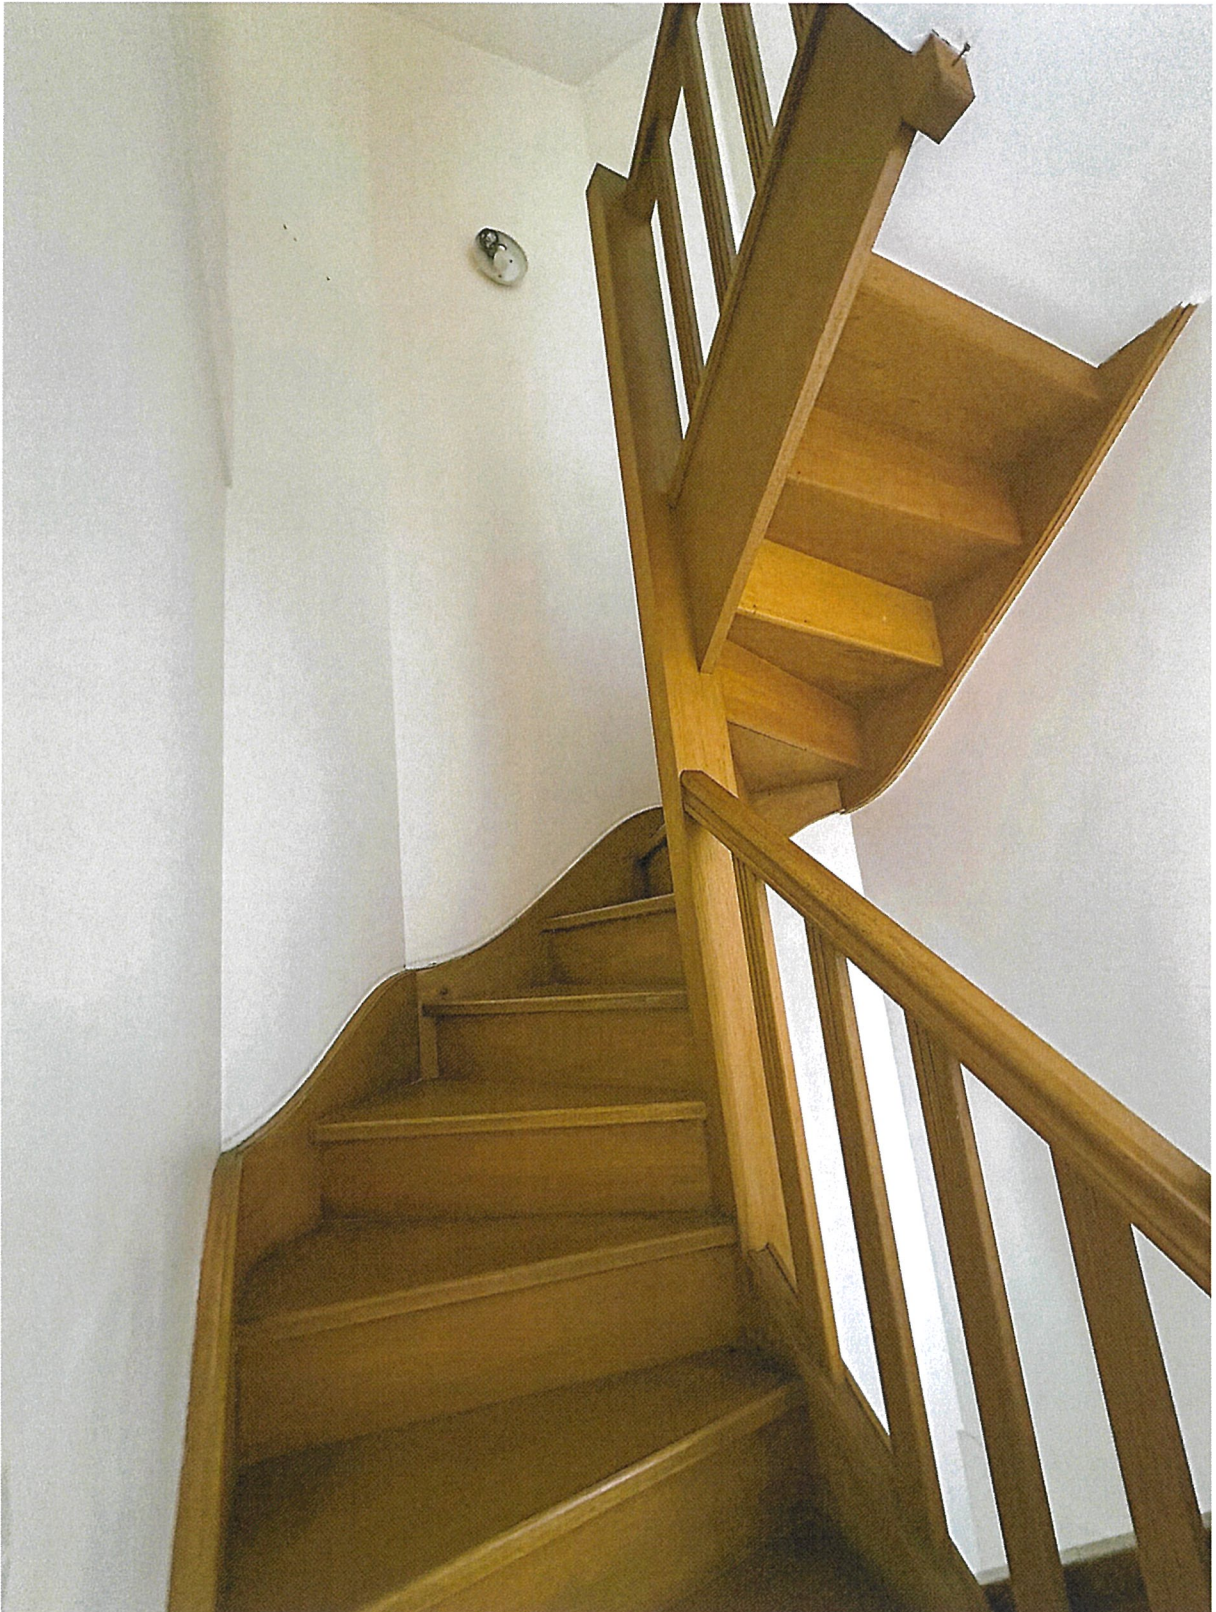
L'accès se réalise par un escalier en bois quart tournant en état d'usage.

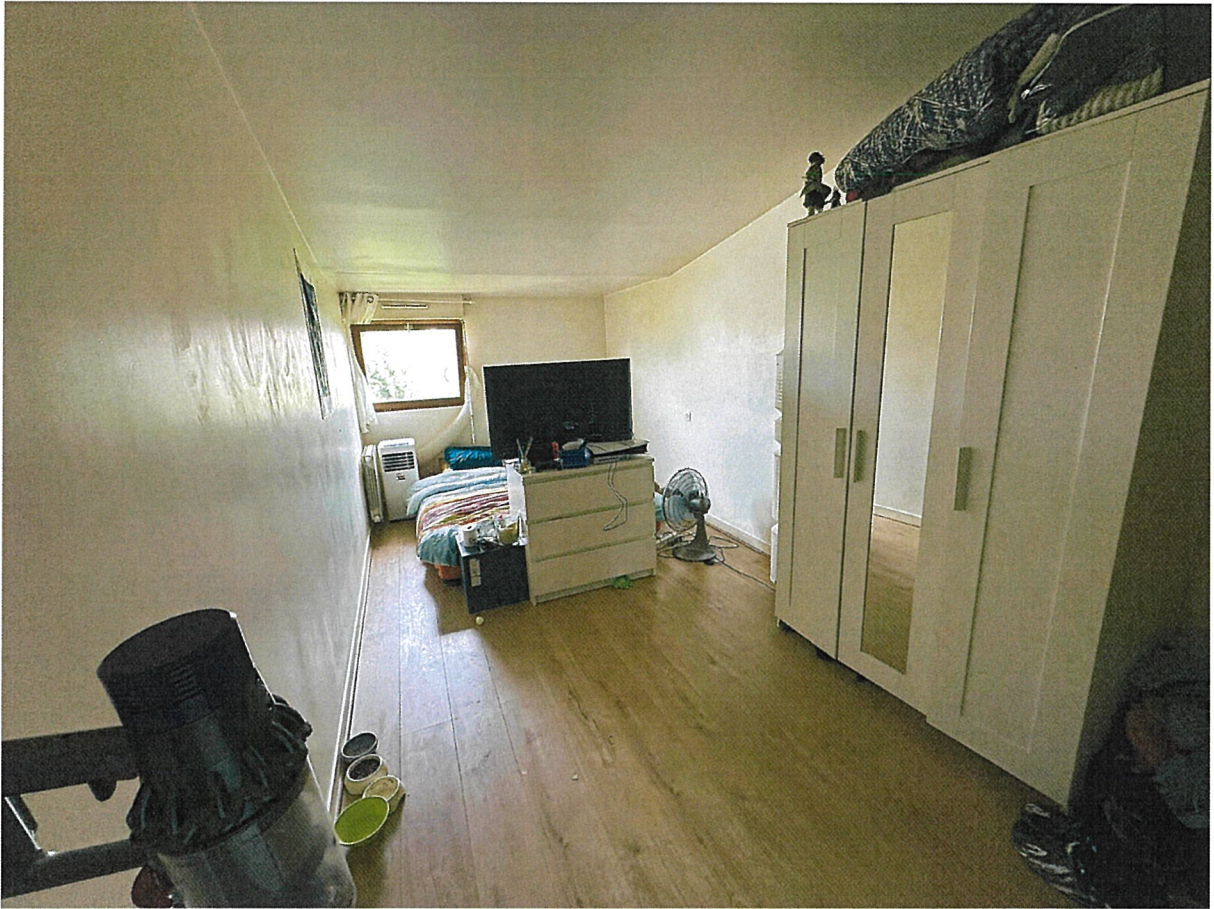
Fenêtre : présence d'une fenêtre simple vantail ouvrante double vitrage en bois en état d'usage avec volets roulants en PVC mécaniques en état d'usage et garde-corps métallique en état d'usage.

Généralités et équipements : présence d'un radiateur en état d'usage.

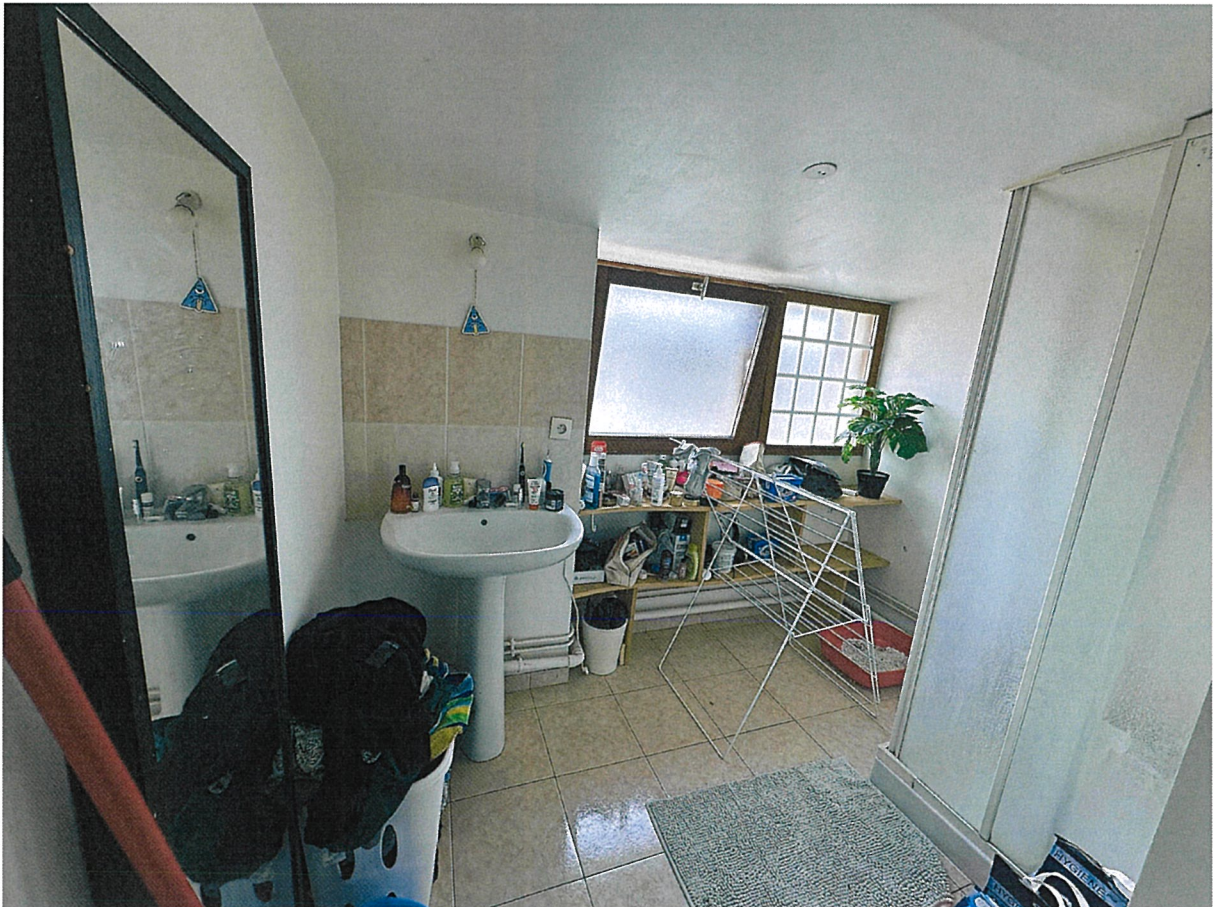
Fenêtre : présence d'une fenêtre simple vantail en bois ouvrante double vitrage en état d'usage avec une fenêtre fixe en bois double vitrage en continuité en état d'usage.

Généralités et équipements : présence d'un lavabo en état d'usage et d'une cabine de douche en état d'usage.

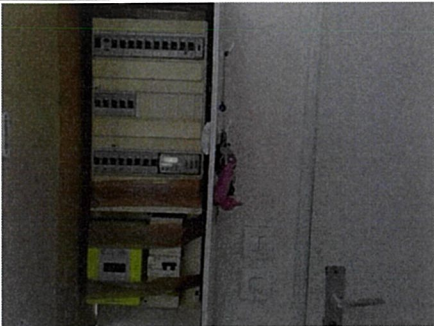
| | <p>Photo PhEle001 Libellé du point de contrôle : B1.3 a Il n'existe pas de dispositif assurant la coupure d'urgence à l'origine de l' (ou de chaque) installation électrique. Commentaire : DB 500 mA (S) (30-60A) (60A) Remarques : (Rez de jardin - Séjour + Cuisine)</p> |

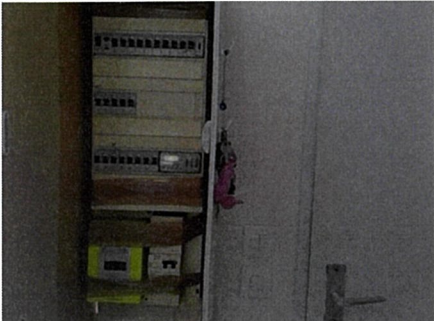
| | <p>Photo PhEle002 Libellé du point de contrôle non visible : B2.3.1 c L'ensemble de l'installation électrique n'est pas protégé par au moins un dispositif de protection différentielle. Remarques : Tableau électrique non démontable (entouré de scotch) (Rez de jardin - Séjour + Cuisine)</p> |

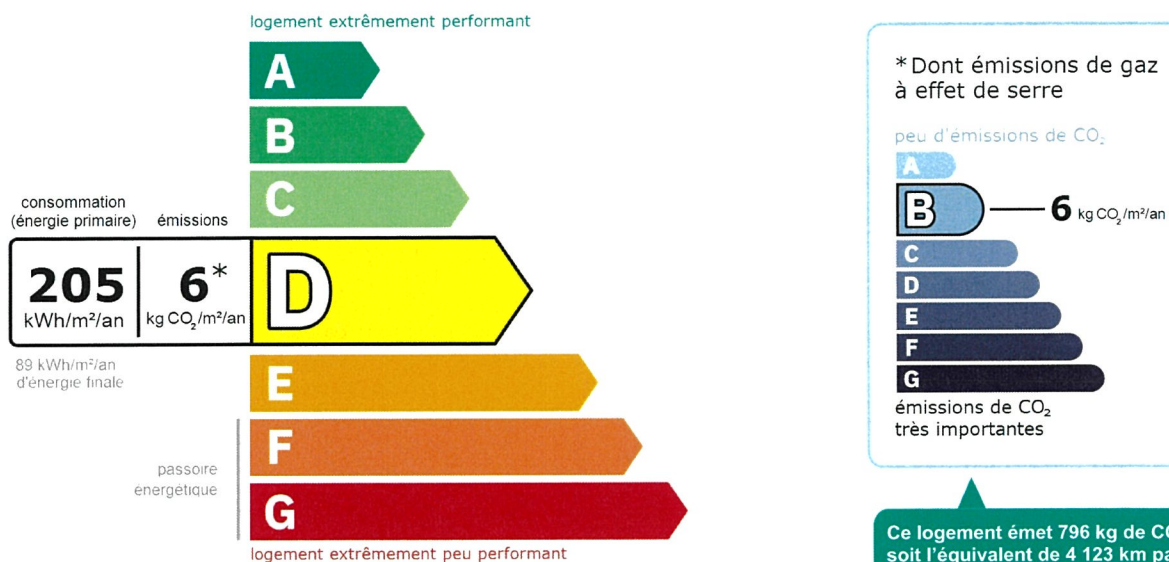
Le niveau de consommation énergétique dépend de l'isolation du logement et de la performance des équipements. Pour l'améliorer, voir pages 4 à 6

Ce logement émet 796 kg de CO₂ par an, soit l'équivalent de 4 123 km parcourus en voiture. Le niveau d'émissions dépend principalement des types d'énergies utilisées (bois, électricité, gaz, fioul, etc.)
