Réf dossier n° 24-0044

Type de bien : Pavillon

CERTIFICAT DE SURFACE	3
DÉSIGNATION DE L'IMMEUBLE	3
CONSTAT DE RISQUE D'EXPOSITION AU PLOMB (CREP)	4
DÉSIGNATION DE L'IMMEUBLE	4
DÉSIGNATION DU DONNEUR D'ORDRE	4
DÉSIGNATION DE L'OPÉRATEUR DE DIAGNOSTIC	4
METHODES D'INVESTIGATION	5
APPRÉCIATION SUR L'ÉTAT GÉNÉRAL DU BIEN OBJET DE LA MISSION	6
RELEVÉ DES MESURES	8
SYNTHÈSE DU RELEVÉ DES MESURES	10
NOTICE D'INFORMATION GÉNÉRALE	11
ANNEXE 1 - CROQUIS DE SITUATION	13
PRE-RAPPORT DE REPERAGE DES MATERIAUX ET PRODUITS CONTENANT DE L'AMIANTE	17
FICHE DE REPÉRAGE	17
DÉSIGNATION DE L'IMMEUBLE	20
DÉSIGNATION DE L'OPÉRATEUR DE DIAGNOSTIC	20
CONDITIONS D'EXECUTION DE LA MISSION	21
PROCÉDURES DE PRÉLÈVEMENT	22
FICHE DE REPERAGE	24
GRILLE(S) D'EVALUATION	29
ANNEXE 1 - PLANCHE DE REPERAGE USUEL	34
ANNEXE 2 - FICHE D'IDENTIFICATION ET DE COTATION	38
ETAT DE L'INSTALLATION INTERIEURE DE GAZ	39
DÉSIGNATION DU DONNEUR D'ORDRE	39
DÉSIGNATION DE L'OPÉRATEUR DE DIAGNOSTIC	39
IDENTIFICATION DES APPAREILS	40

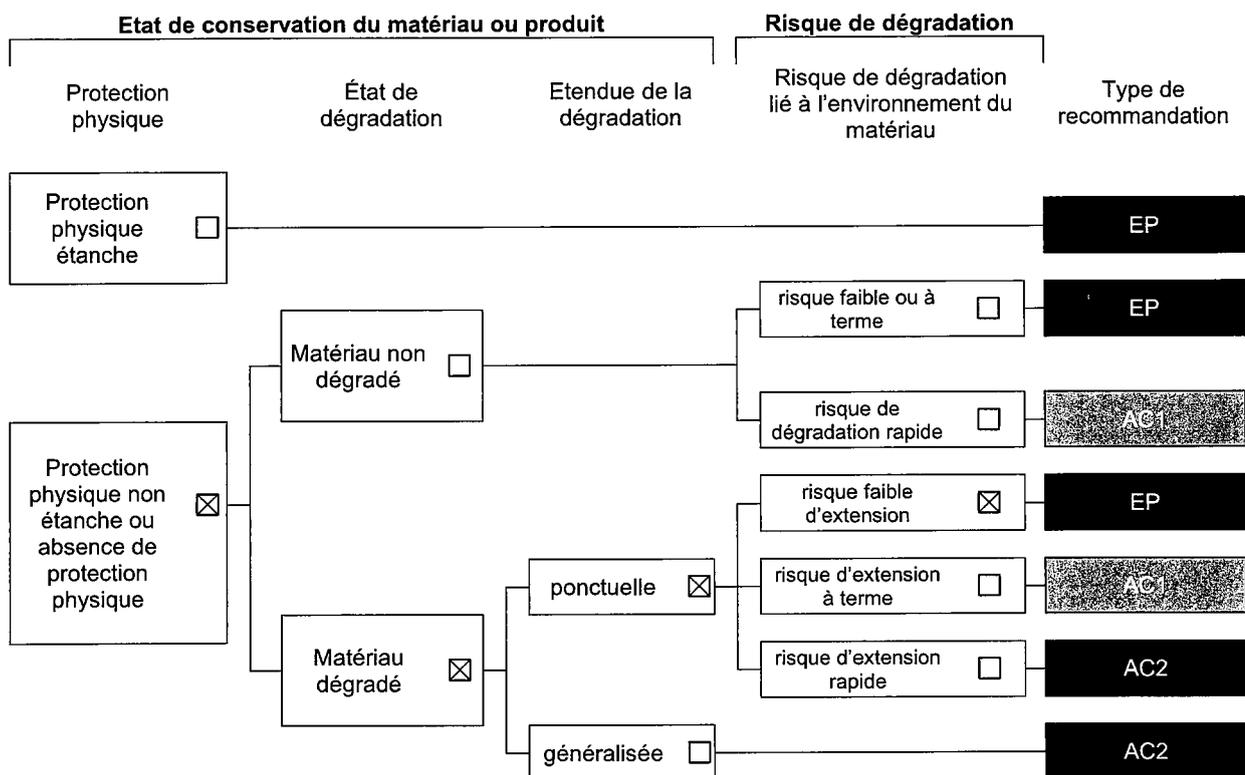
Localisation : Garage Elément : Plaques Repérage n° : 1

N° de dossier	24-0044
Date de l'évaluation	24/01/2024
Bâtiment	
Local ou zone homogène	
Destination déclarée du local	Garage

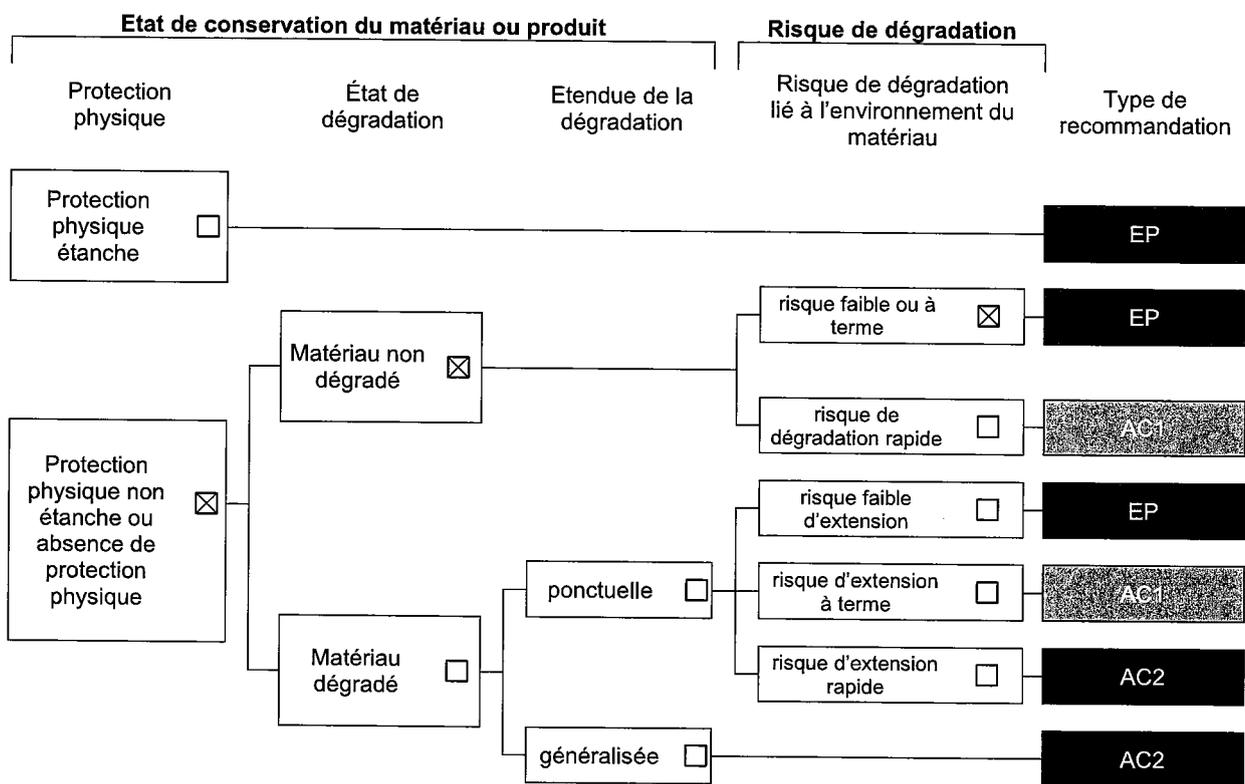
Localisation : appenti Élément : Fibres ciment Repérage n° : 2

N° de dossier	24-0044
Date de l'évaluation	24/01/2024
Bâtiment	
Local ou zone homogène	
Destination déclarée du local	appenti

RÉSULTAT DE LA GRILLE D'EVALUATION	CONCLUSION À INDICER DISTINCTEMENT EN FONCTION DES RÉSULTATS	
EP	Evaluation périodique	<input checked="" type="checkbox"/>
AC1	Action corrective de premier niveau	<input type="checkbox"/>
AC2	Action corrective de second niveau	<input type="checkbox"/>

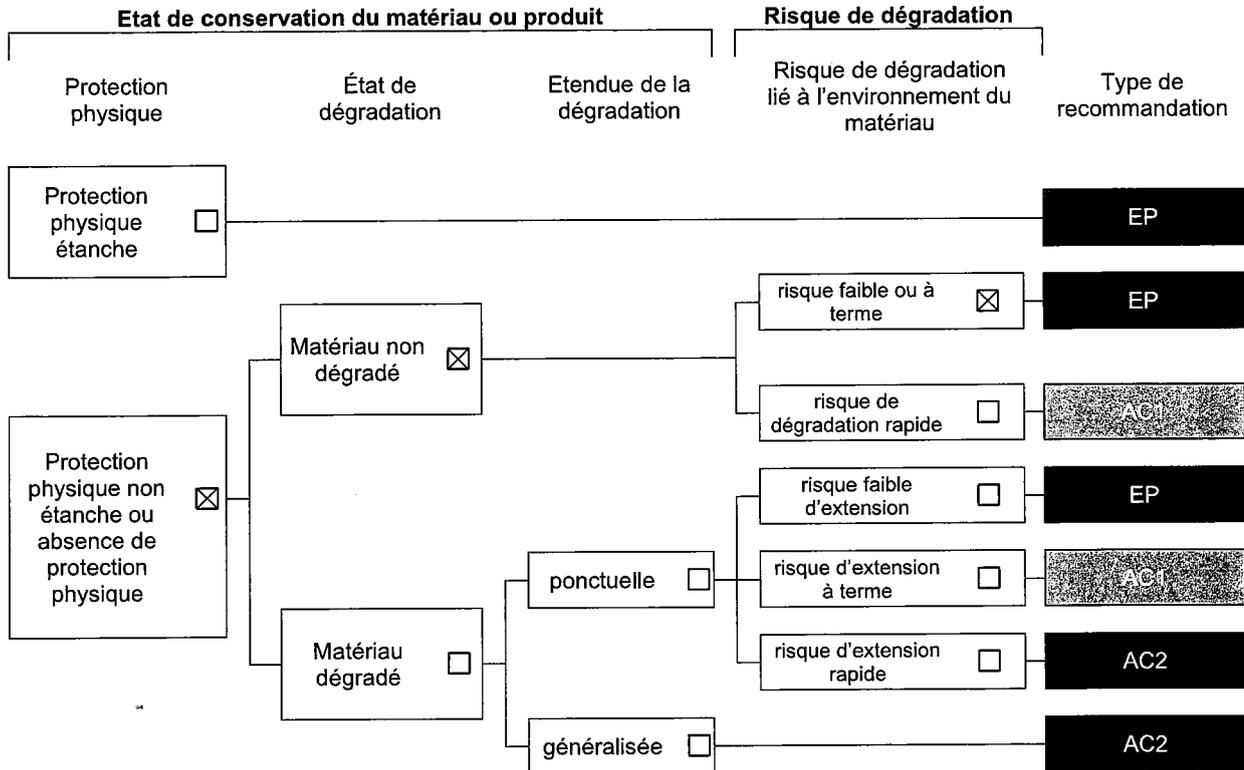
ÉVALUATION DE L'ÉTAT DE CONSERVATION DES MATERIAUX DE LA LISTE B
Localisation : appenti Élément : Fibres ciment Repérage n° : 3

N° de dossier	24-0044
Date de l'évaluation	24/01/2024
Bâtiment	
Local ou zone homogène	
Destination déclarée du local	appenti

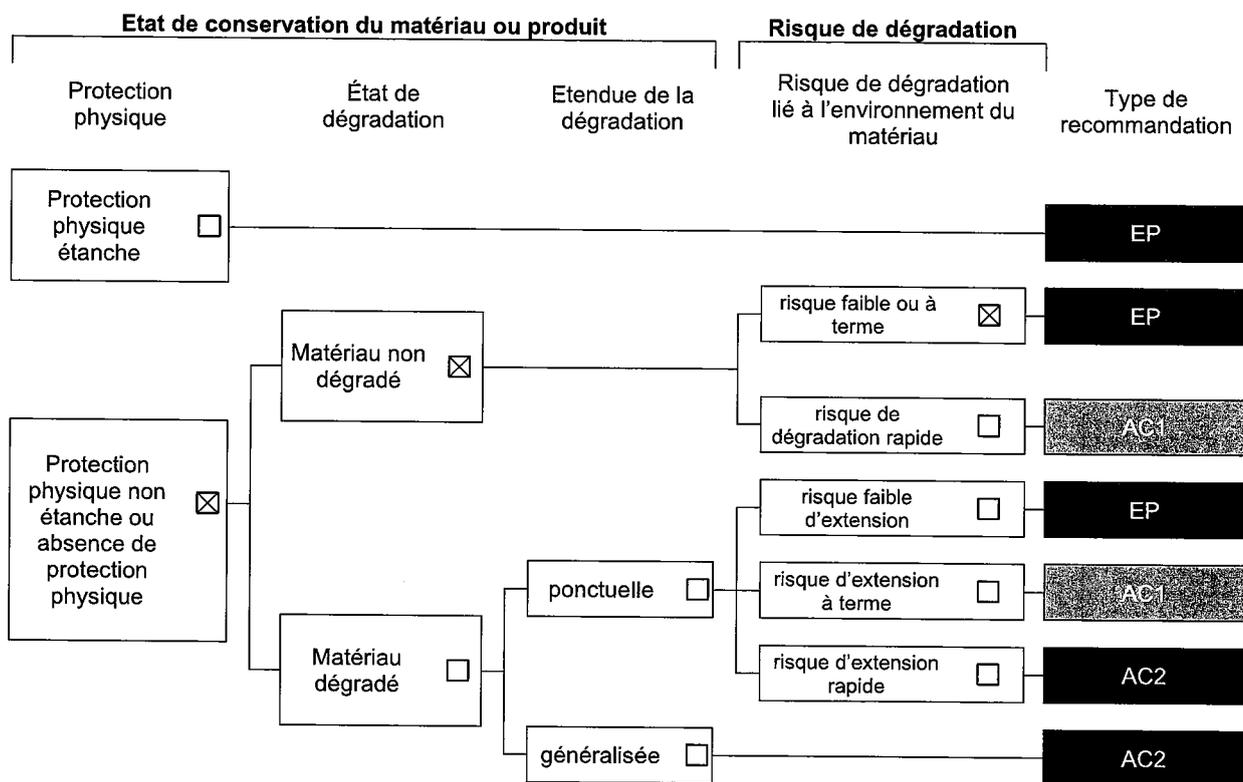
Localisation : appenti **Élément** : Fibres ciment **Repérage n°** : 4

N° de dossier	24-0044
Date de l'évaluation	24/01/2024
Bâtiment	
Local ou zone homogène	
Destination déclarée du local	appenti

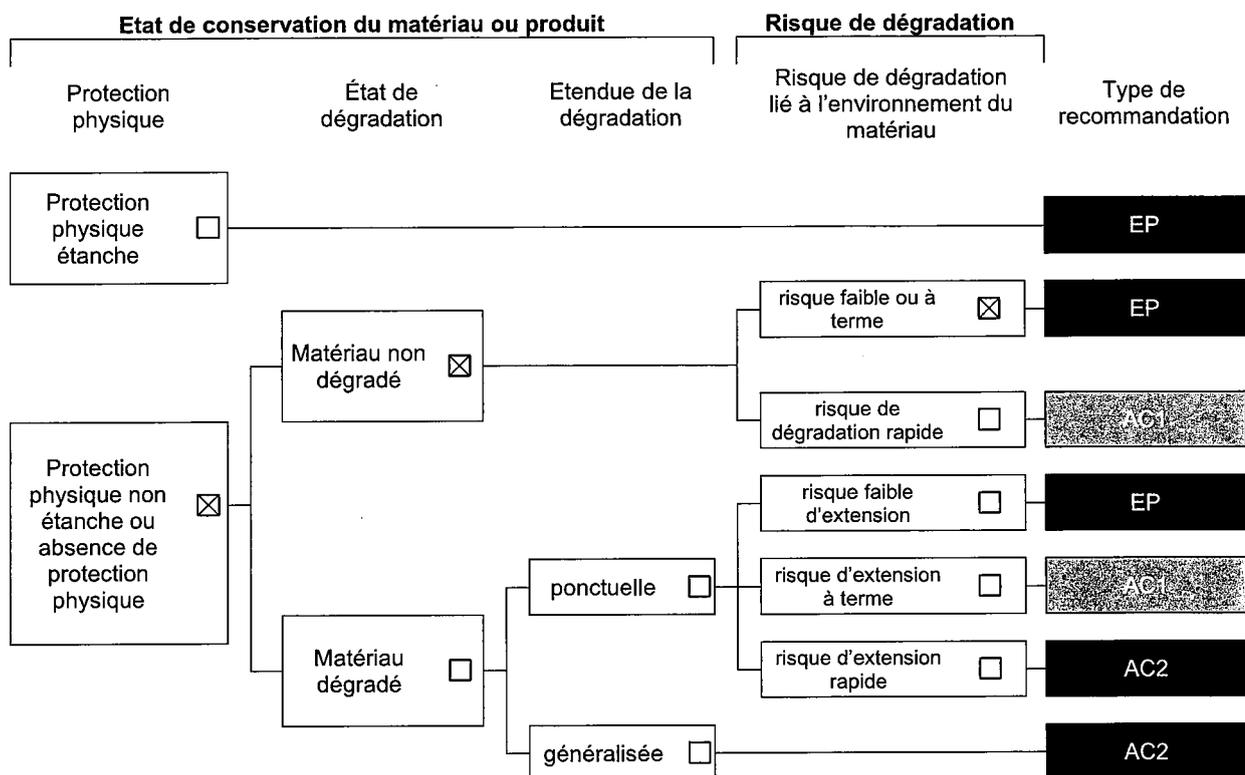
Localisation : appenti **Elément** : Fibres ciment **Repérage n°** : 5

N° de dossier	24-0044
Date de l'évaluation	24/01/2024
Bâtiment	
Local ou zone homogène	
Destination déclarée du local	appenti

RÉSULTAT DE LA GRILLE D'ÉVALUATION	CONCLUSION À INDIQUER DISTINCTEMENT EN FONCTION DES RÉSULTATS	
EP	Evaluation périodique	<input checked="" type="checkbox"/>
AC1	Action corrective de premier niveau	<input type="checkbox"/>
AC2	Action corrective de second niveau	<input type="checkbox"/>

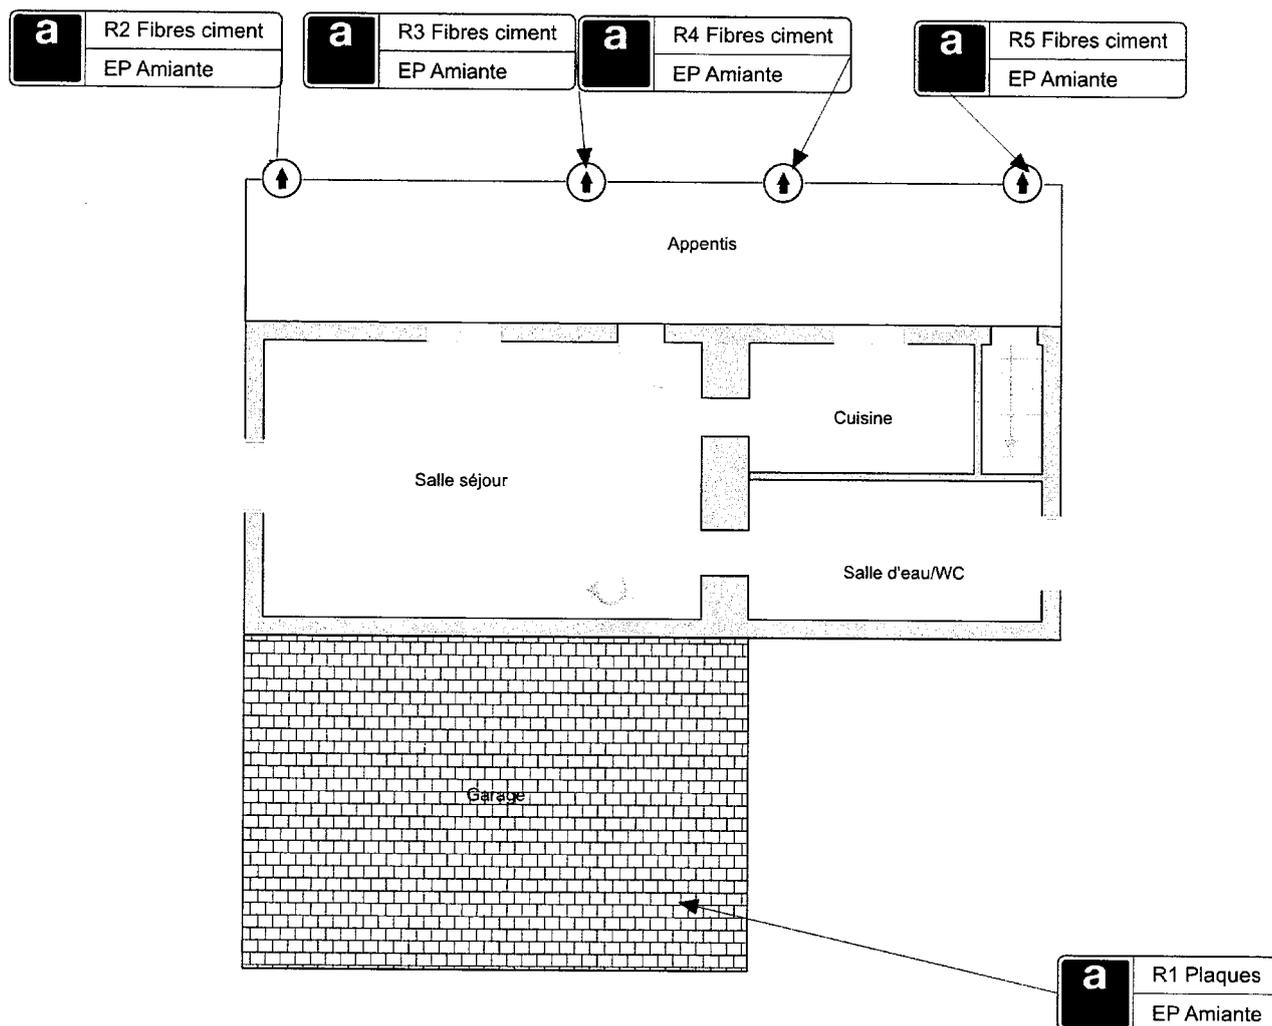
ANNEXE 1 - PLANCHE DE REPERAGE USUEL

a	Marqueur « Présence d'amiante »	N	Marqueur « Absence d'amiante »	?	Marqueur « Absence de conclusion »
↑	Fibres ciment	■	Plaques		
<p>Les motifs, lignes et symboles de la légende servent à localiser la zone d'emprise d'une partie de composant. Si la partie de composant est identique, mais d'aspect différent (ex : dalles de sol noires et rouges), l'illustration de la partie de composant sera la même, mais la couleur du motif pourra varier.</p>

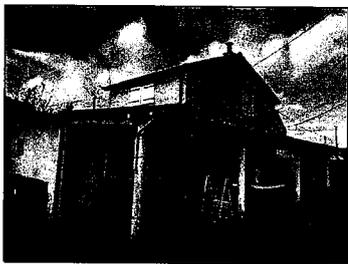
<i>Repérage</i>		<i>Date</i>	
Réf : R2		24/01/2024

<i>Matériau ou produit</i>		<i>Résultat</i>
	Plaques		Présence d'amiante
	<i>Bâtiment / Niveau</i>		<i>Local</i>
	Rdc		Garage
Recommandation			
Evaluation Périodique
