Dossier Technique Immobilier

Numéro de dossier : 77124/EPS/00220

Date du repérage : 18/09/2023

Rapport de mission de repérage des matériaux et produits contenant de l'amiante pour l'établissement du constat établi à l'occasion de la vente d'un immeuble bâti (listes A et B de l'annexe 13-9 du Code de la Santé publique)

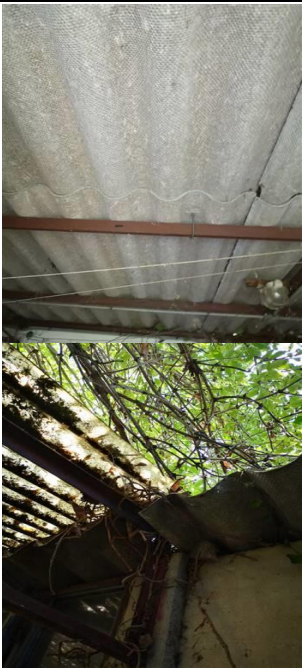
Localisation	Identifiant + Description	Conclusion (justification)	Etat de conservation** et préconisations*	Photo
Jardin non attenant - Remise	<p>Identifiant: M001 Description: Plaques ondulées en fibres-ciment Composant de la construction: 1 - Couvertures, Toitures, Terrasses et étanchéités - Plaques ondulées et planes Partie à sonder: Plaques en fibres-ciment (y compris plaques « sous tuiles ») Liste selon annexe.13-9 du CSP: B Sondage: Sonore, Visuel</p>	Présence d'amiante (sur jugement de l'opérateur)	<p>Matériau non dégradé</p> <p>Résultat EP**</p> <p>Préconisation : Il est recommandé de réaliser une évaluation périodique.</p>

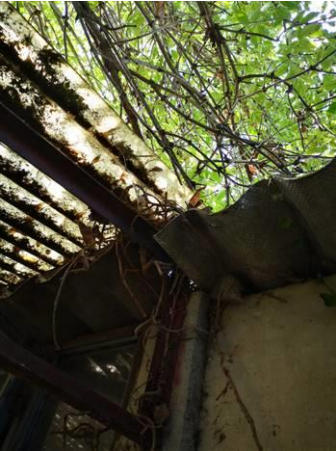
<p>Photo n° PhA001 Localisation : Jardin non attenant - Remise Ouvrage : 1 - Couvertures, Toitures, Terrasses et étanchéités - Plaques ondulées et planes Partie d'ouvrage : Plaques en fibres-ciment (y compris plaques « sous tuiles ») Description : <u>Plaques ondulées en fibres-ciment, vue extérieure</u></p>

Dossier n° 77124/EPS/00220
Date de l'évaluation : 18/09/2023
Bâtiment / local ou zone homogène : Jardin non attenant - Remise
Identifiant Matériau : M001
Matériau : Plaques ondulées en fibres-ciment
Résultat EP : Il est recommandé de réaliser une évaluation périodique.

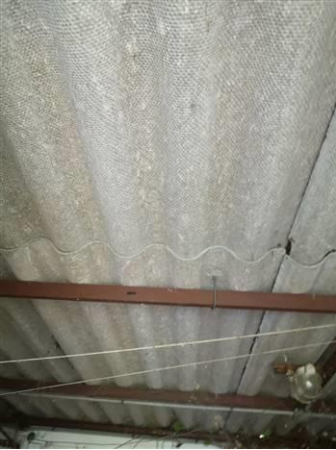
<p>Photo n° PhA001 Localisation : Jardin non attenant - Remise Ouvrage : 1 - Couvertures, Toitures, Terrasses et étanchéités - Plaques ondulées et planes Partie d'ouvrage : Plaques en fibres-ciment (y compris plaques « sous tuiles ») Description : <u>Plaques ondulées en fibres-ciment, vue intérieure</u></p>

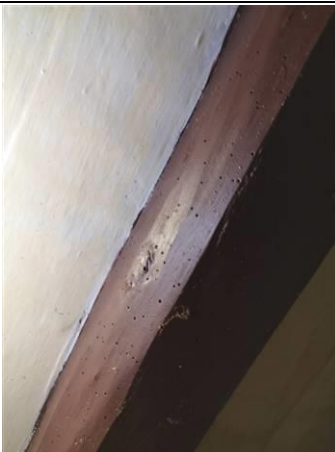
Photo n° PhTer001
Localisation : 1er étage - Chambre 1
Poutres - Bois et Peinture
Parasite : Anobium punctatum (Petites vrillettes)
Indices : présence de trous de sortie (présence sur une partie de l'élément)

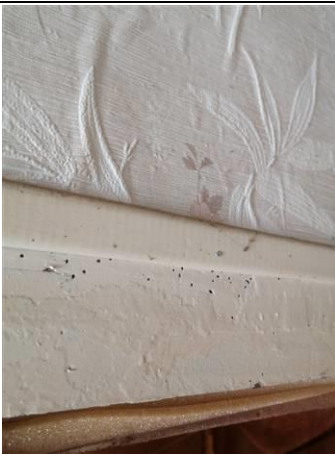
Photo n° PhTer001
Localisation : 1er étage - Chambre 1
Ouvrage :
Montant de porte - Bois et Peinture
Parasite : Anobium punctatum (Petites vrillettes)
Indices : présence de trous de sortie (présence sur une partie de l'élément)

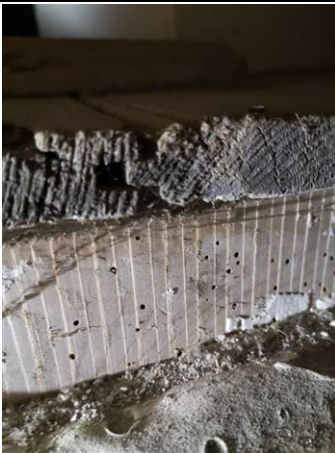
Photo n° PhTer002
Localisation : Combles - Combles 1
Ouvrage :
Sol - Plancher bois et chape sèche
Parasite : Anobium punctatum (Petites vrillettes)
Indices : présence de trous de sortie (présence sur une partie de l'élément)

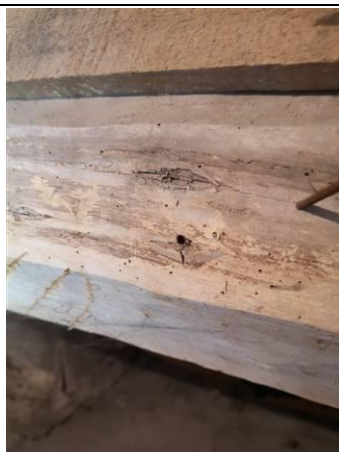
Photo n° PhTer002
Localisation : Combles - Combles 1
Ouvrage :
Charpente - Bois
Parasite : *Anobium punctatum* (Petites vrillettes)
Indices : présence de trous de sortie (présence sur une partie de l'élément)

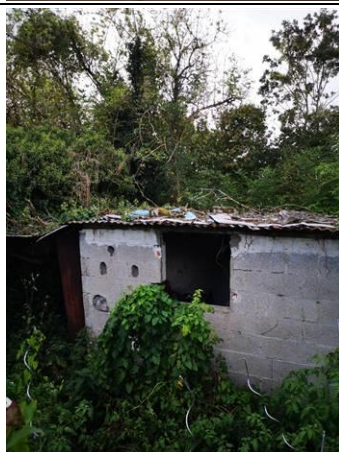
Photo n° PhTer003
Localisation : Jardin non attenant - Abri de jardin
Ouvrage :
Charpente - Bois
Parasite : ---- Insectes à larves xylophages ----, Champignon de pourriture cubique du type lenzite des poutres (*Gloeophyllum trabeum*)(situé en extérieur)
Indices : dégradation du bois (présence étendue), dégradation du bois (présence sur une partie de l'élément)

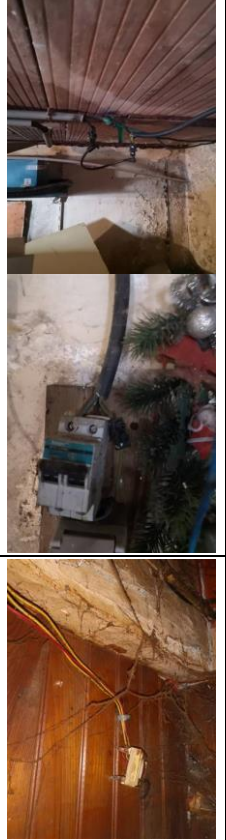
Domaines	Anomalies	Photo
<p>5. Matériels électriques présentant des risques de contacts directs avec des éléments sous tension - Protection mécanique des conducteurs</p>	<p>L'installation électrique comporte au moins une connexion avec une partie active nue sous tension accessible. Remarques : Présence de connexion de matériel électrique présentant des parties actives nues sous tension : dominos accessibles ; Faire intervenir un électricien qualifié afin de remplacer les matériels présentant des parties actives nues sous tension</p>

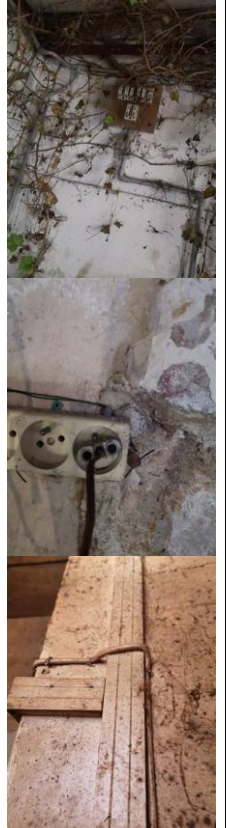
<p>6. Matériels électriques vétustes, inadaptés à l'usage</p>	<p>L'installation comporte au moins un matériel électrique vétuste. Remarques : Présence de matériel électrique vétuste (douilles, interrupteurs, socles de prise...) ; Faire intervenir un électricien qualifié afin de remplacer les matériels électriques vétustes</p>

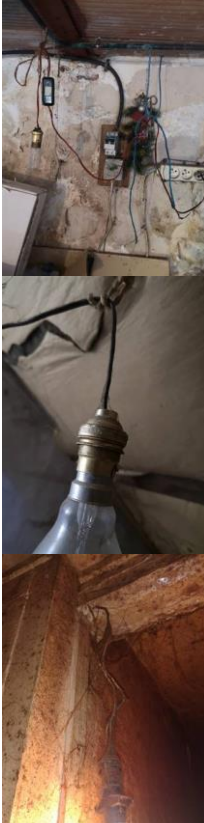
Domaines	Anomalies	Photo
	<p>L'installation comporte au moins un matériel électrique inadapté à l'usage.</p> <p>Remarques : Présence de matériel électrique inadapté à l'usage : douille métallique sans possibilité de raccordement à la terre ; Faire intervenir un électricien qualifié afin de remplacer les matériels inadaptés par du matériel autorisé</p>

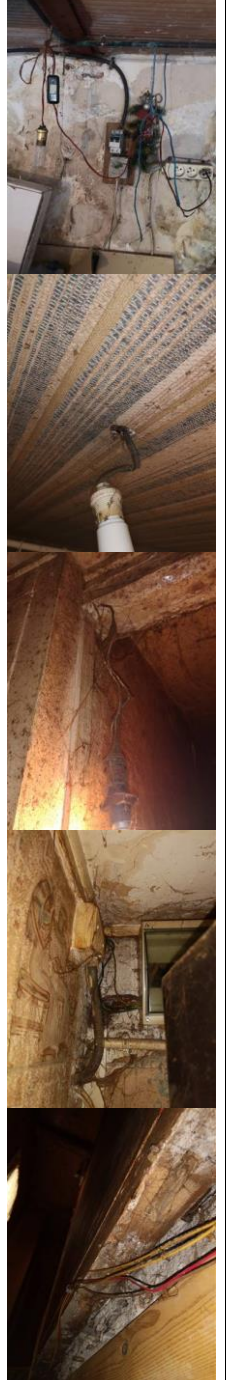
Domaines	Anomalies	Photo
<p>5. Matériels électriques présentant des risques de contacts directs avec des éléments sous tension - Protection mécanique des conducteurs</p>	<p>Au moins un conducteur isolé n'est pas placé sur toute sa longueur dans un conduit, une goulotte ou une plinthe ou une huisserie, en matière isolante ou métallique, jusqu'à sa pénétration dans le matériel électrique qu'il alimente.</p> <p>Remarques : Présence de conducteurs électriques non protégés mécaniquement ; Faire intervenir un électricien qualifié afin d'installer des protections mécanique sur les conducteurs non protégés</p>

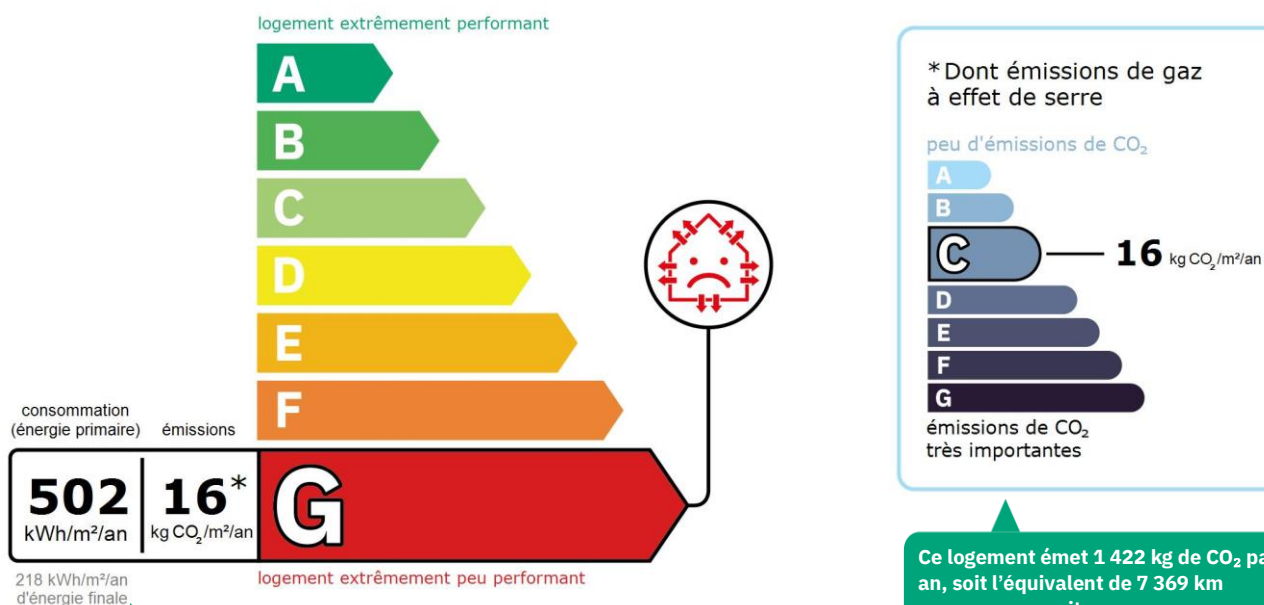
Performance énergétique et climatique

Le niveau de consommation énergétique dépend de l'isolation du logement et de la performance des équipements.
Pour l'améliorer, voir pages 4 à 6

Ce logement émet **1 422 kg de CO₂ par an**, soit l'équivalent de **7 369 km parcourus en voiture**.
Le niveau d'émissions dépend principalement des types d'énergies utilisées (bois, électricité, gaz, fioul, etc.)

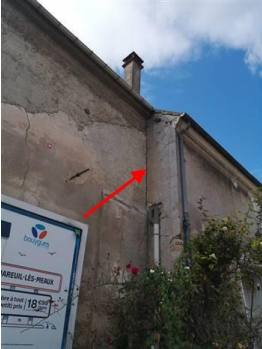
Le programme de repérage est défini à minima par l’Annexe 13.9 (liste A et B) du Code de la santé publique et se limite pour une mission normale à la recherche de matériaux et produits contenant de l’amiante dans les composants et parties de composants de la construction y figurant.

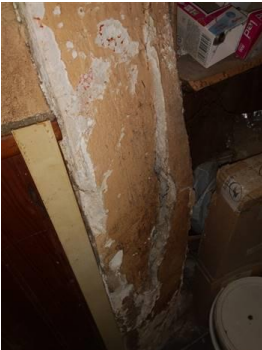
Fissures intérieures	Faire appel à un professionnel pour réparer ou remplacer ces éléments

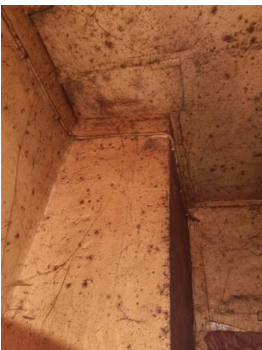
Moisissures	Faire créer une ventilation générale permanente de type VMC (autoréglable, hygroréglable ou double flux)

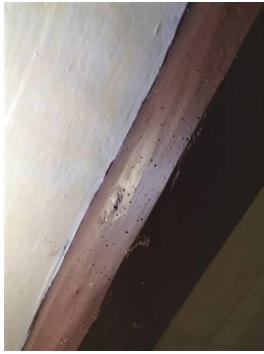
Présence de trace d'infestation d'insectes à larves xylophages

Traiter les bois avant de réaliser des travaux de recouvrement. Voir les commentaires sur le diagnostic Termites effectué le 18/09/2023

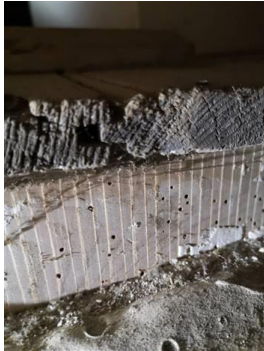
Présence de trace d'infestation d'insectes à larves xylophages

Traiter les bois avant de réaliser des travaux de recouvrement. Voir les commentaires sur le diagnostic Termites effectué le 18/09/2023

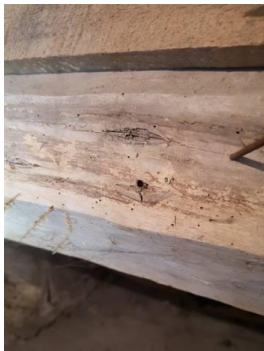
Présence de trace d'infestation d'insectes à larves xylophages

Traiter les bois avant de réaliser des travaux de recouvrement. Voir les commentaires sur le diagnostic Termites effectué le 18/09/2023

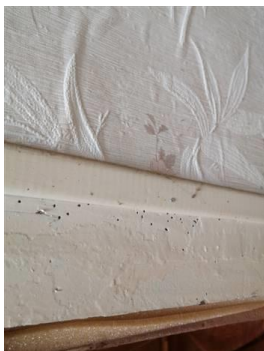
Présence de trace d'infestation d'insectes à larves xylophages

Traiter les bois avant de réaliser des travaux de recouvrement. Voir les commentaires sur le diagnostic Termites effectué le 18/09/2023

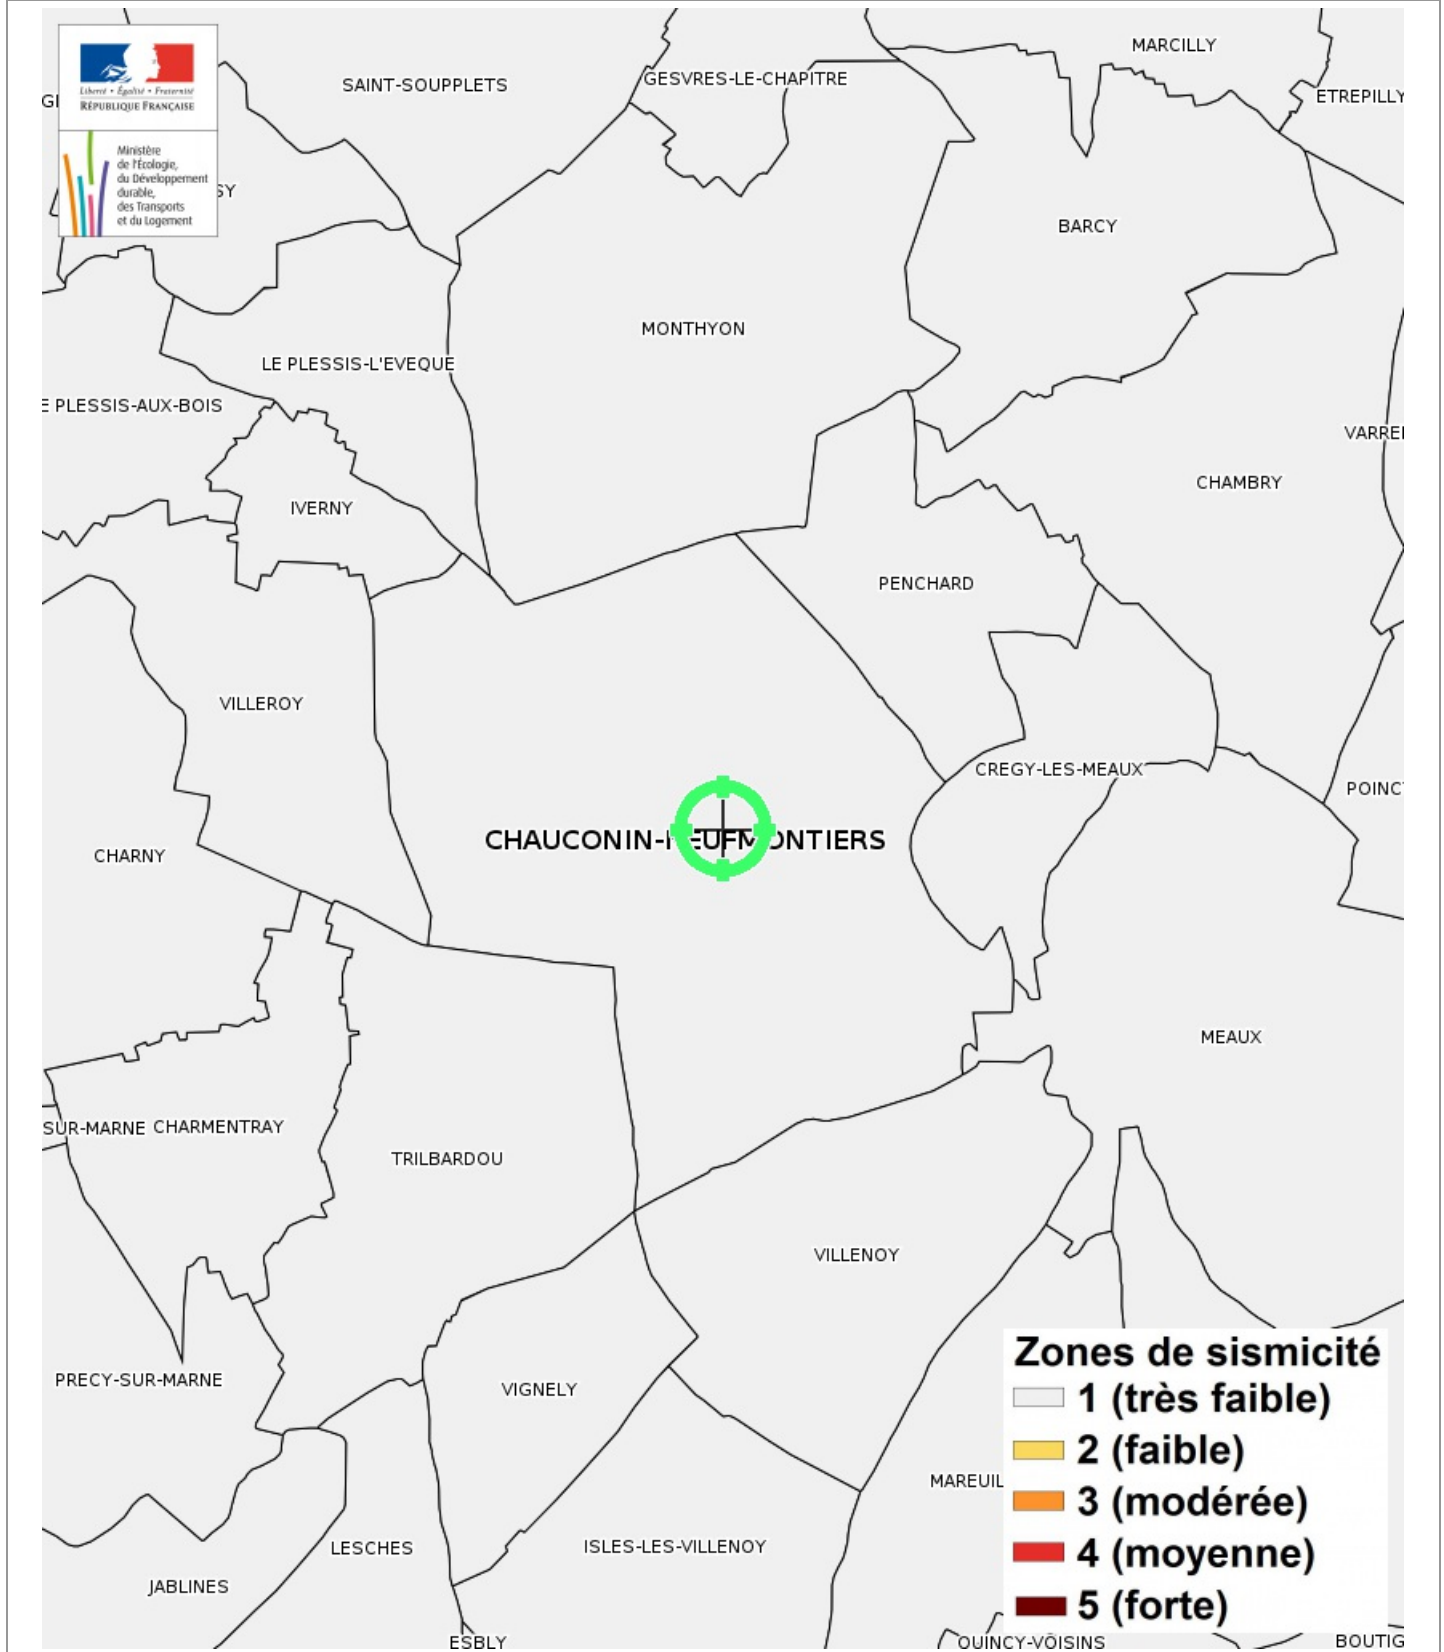
Zonage réglementaire sur la Sismicité

Zonage réglementaire sur la Sismicité : Zone 1 - Très faible

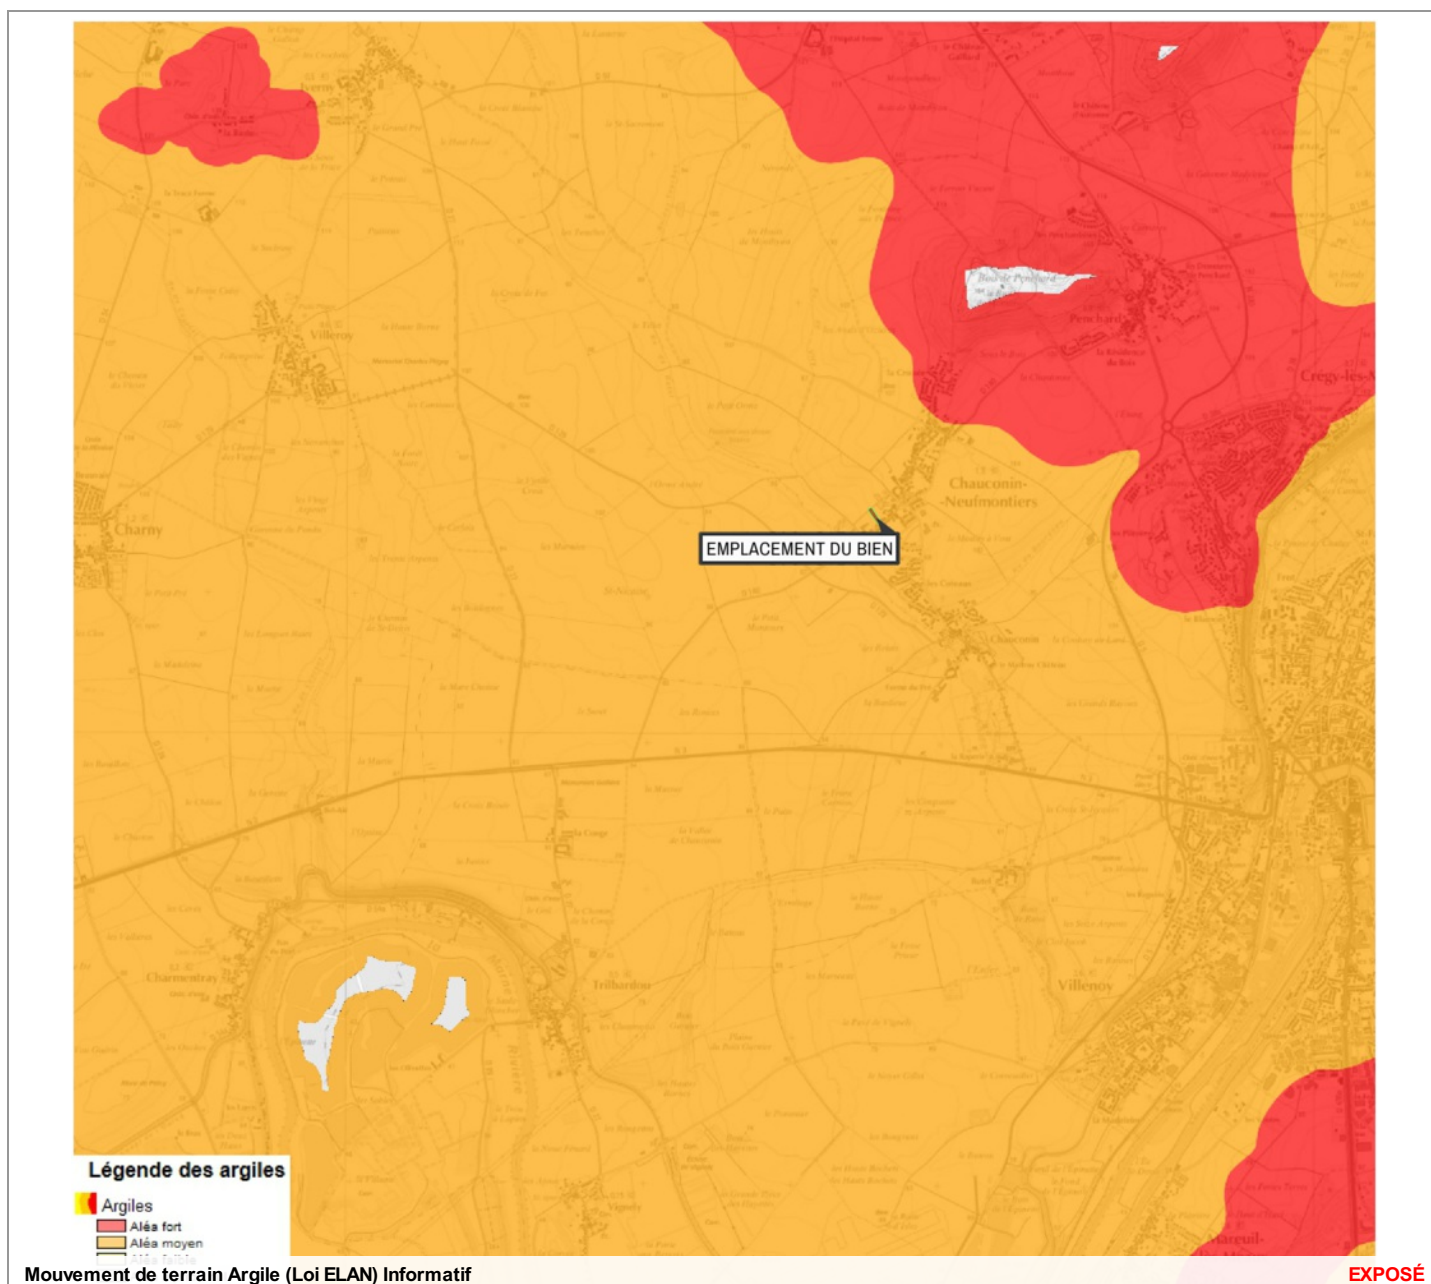
Carte

Mouvement de terrain Argile (Loi ELAN)
