# DOSSIER DE DIAGNOSTICS TECHNIQUES

**Référence : PATTEN Veeswanaden 26151**

**Maison individuelle  
Center Parcs lot 17 - Ilot 4 C  
Domaine des bois rancs  
27130 LES BARILS**

# Rapport de mission de repérage des matériaux et produits contenant de l'amiante pour l'établissement du constat établi à l'occasion de la vente d'un immeuble bâti

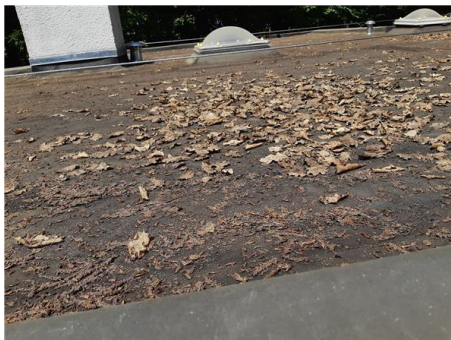
## ELEMENT : Terrasse

| N° Local | Local | Etage | Elément | Zone | Matériau / Produit | Liste | Critère(s) ayant permis de conclure | Etat de dégradation | Photo |
|---|---|---|---|---|---|---|---|---|---|
| 11 | Exterieur | Extérieurs | Terrasse | Plafond | Bardeaux d'asphalte | B | Jugement personnel | Matériaux non dégradé | |

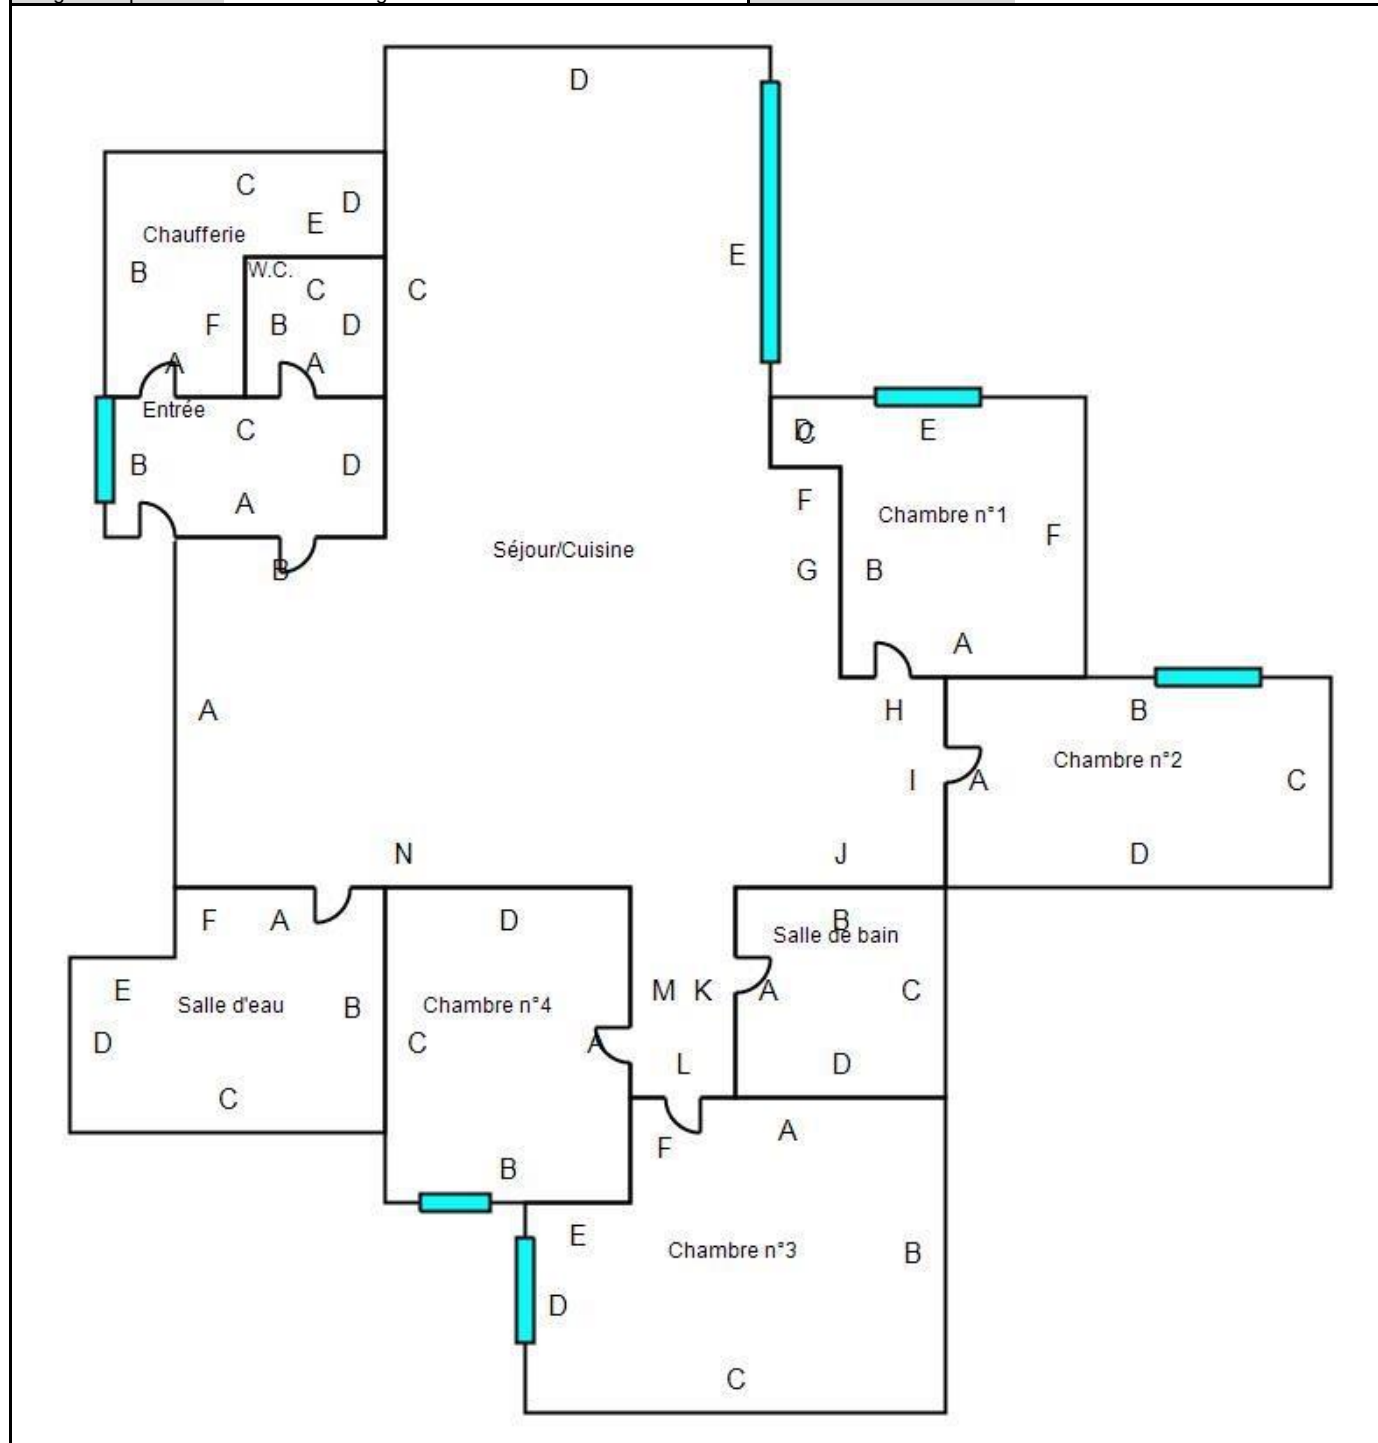
| PLANCHE DE REPERAGE USUEL | | | | Adresse de l'immeuble : | Center Parcs lot 17 - Ilot 4 C<br>Domaine des bois rancs<br>27130 LES BARILS |
|---|---|---|---|---|---|
| N° planche : | 1/2 | Version : | 0 | | |

| PLANCHE DE REPERAGE USUEL | | | | Adresse de l'immeuble : | Center Parcs lot 17 - Ilot 4 C<br>Domaine des bois rancs<br>27130 LES BARILS |
|---|---|---|---|---|---|
| Origine du plan : | Cabinet de diagnostics | | | Bâtiment – Niveau : | COTTAGE |

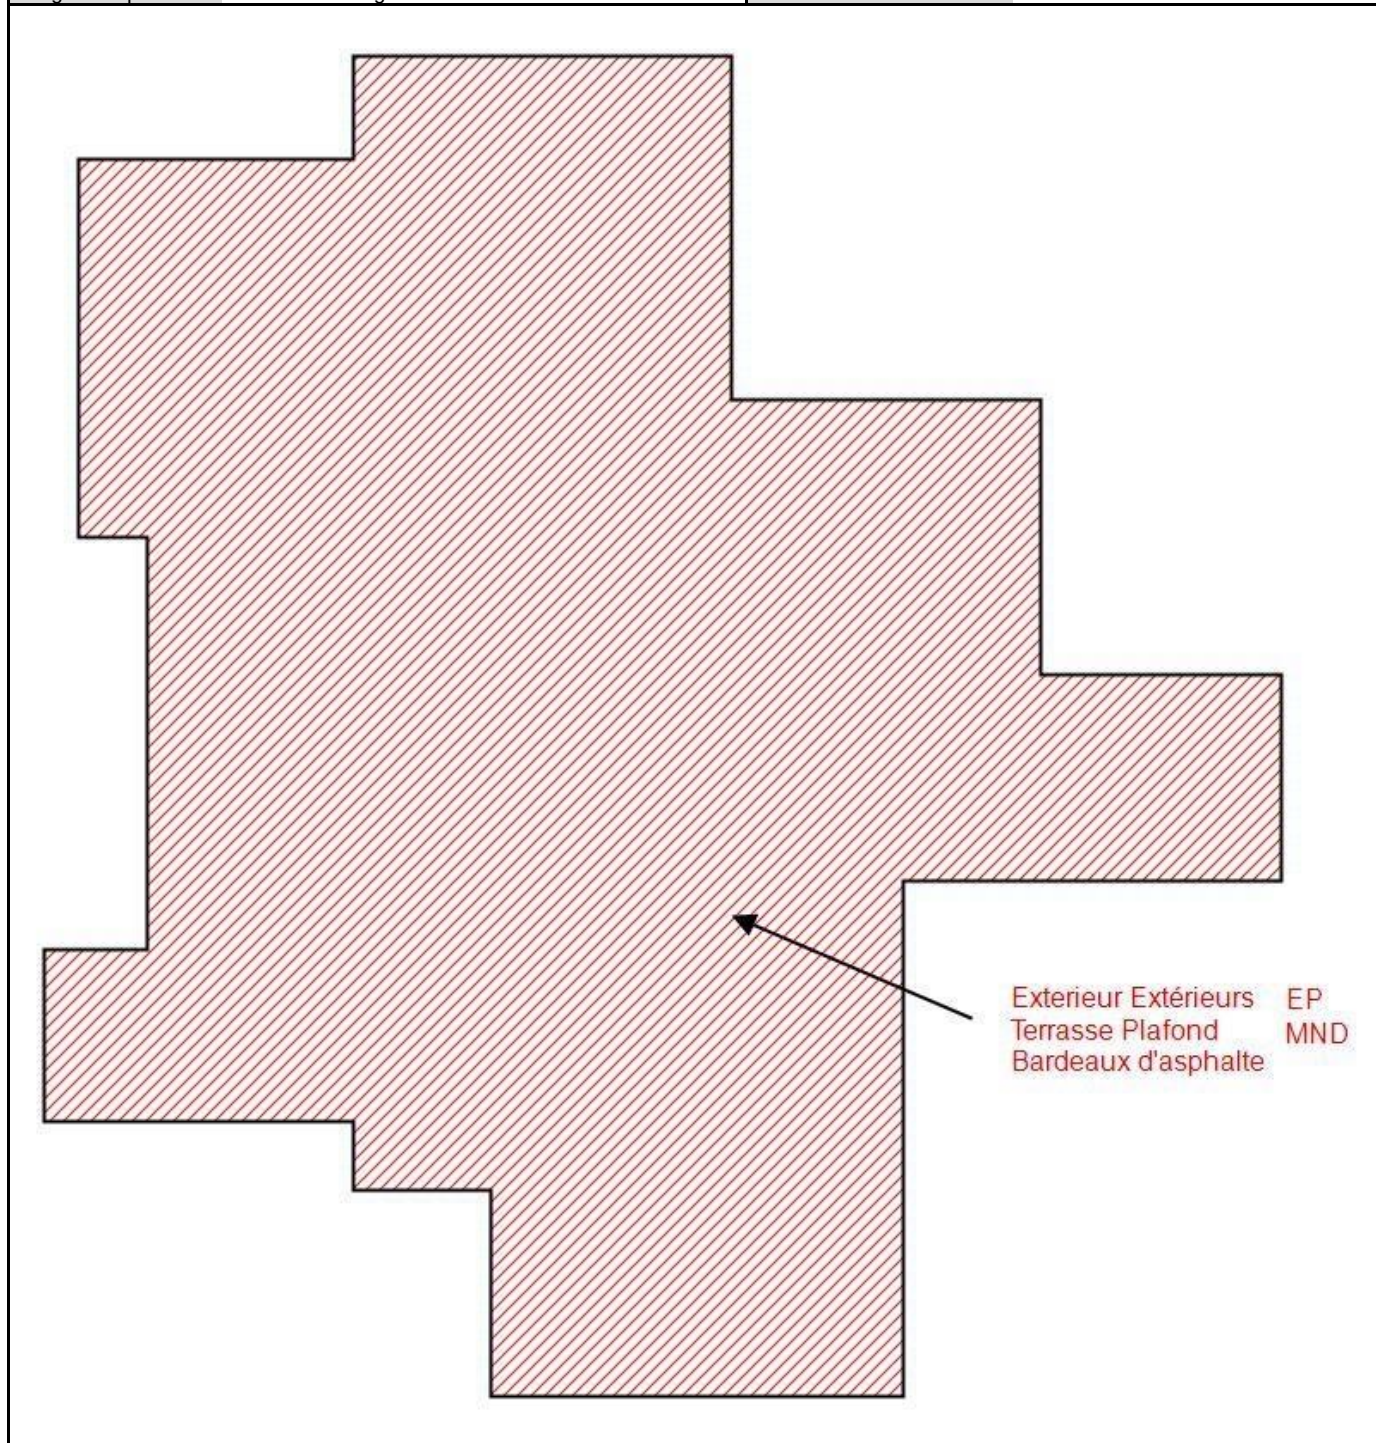
| PLANCHE DE REPERAGE USUEL | | | | Adresse de l'immeuble : | Center Parcs lot 17 - Ilot 4 C<br>Domaine des bois rancs<br>27130 LES BARILS |
|---|---|---|---|---|---|
| N° planche : | 2/2 | Version : | 0 | | |

| PLANCHE DE REPERAGE USUEL | | | | Adresse de l'immeuble : | Center Parcs lot 17 - Ilot 4 C<br>Domaine des bois rancs<br>27130 LES BARILS |
|---|---|---|---|---|---|
| Origine du plan : | Cabinet de diagnostics | | | Bâtiment – Niveau : | COUVERTURE |

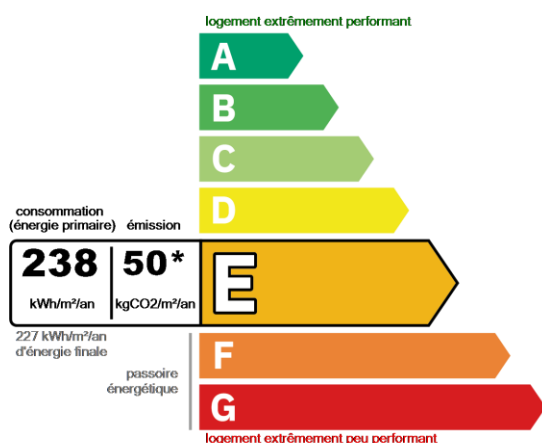
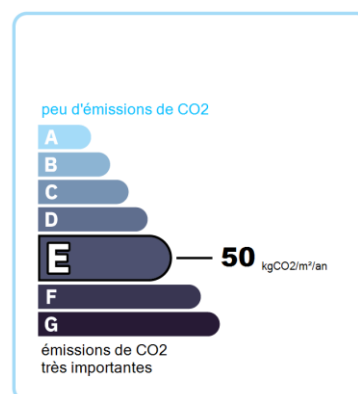
## Performance énergétique

Le niveau de consommation énergétique dépend de l'isolation du logement et de la performance des équipements. Pour l'améliorer, voir pages 5 à 6

Ce logement émet 4169 kg de CO<sub>2</sub> par an, soit l'équivalent de 21603 km parcourus en voiture. Le niveau d'émissions dépend principalement des types d'énergies utilisées (bois, électricité, gaz, fioul, etc.)

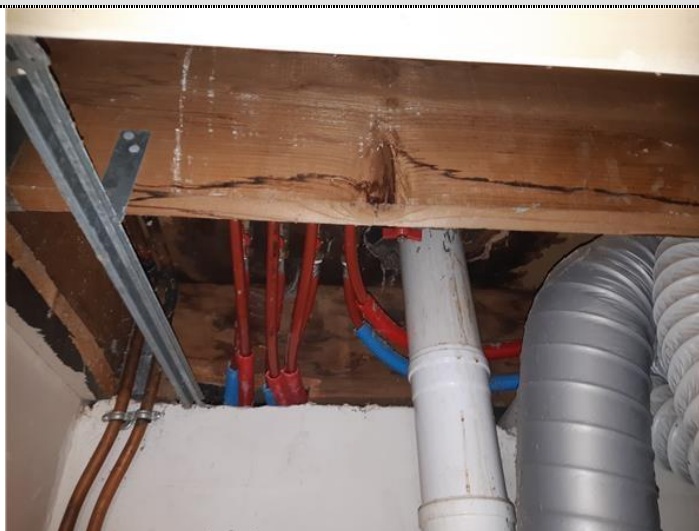
### Point de contrôle N° B.3.3.4 a)

| <u>Description :</u> | La CONNEXION à la LIAISON EQUIPOTENTIELLE principale d'au moins une CANALISATION métallique de gaz, d'eau, de chauffage central de conditionnement d'air, ou d'un élément CONDUCTEUR de la structure porteuse du bâtiment n'est pas assurée (résistance de continuité > 2 ohms). |
| <u>Observation(s)</u> | Les canalisations sont en PER et donc à ne pas relier à la terre |

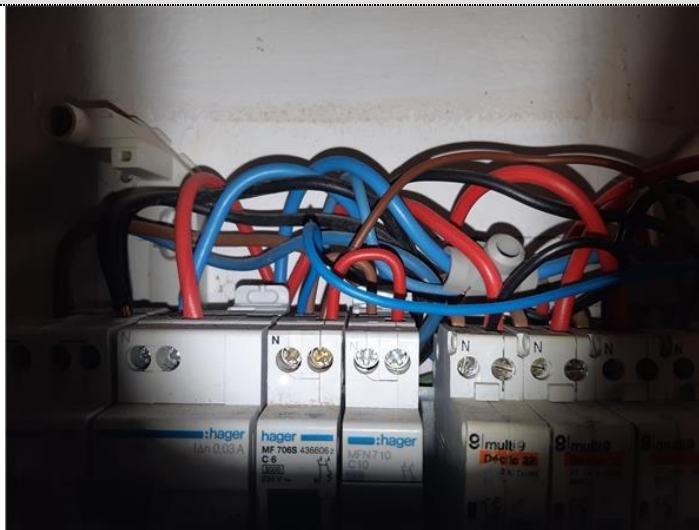
### Point de contrôle N° B.4.3 f3)

| <u>Description :</u> | A l'intérieur du tableau, la section d'au moins un conducteur alimentant les dispositifs de protection n'est pas adaptée au courant de réglage du disjoncteur de branchement. |
| <u>Localisation :</u> | Chaufferie |

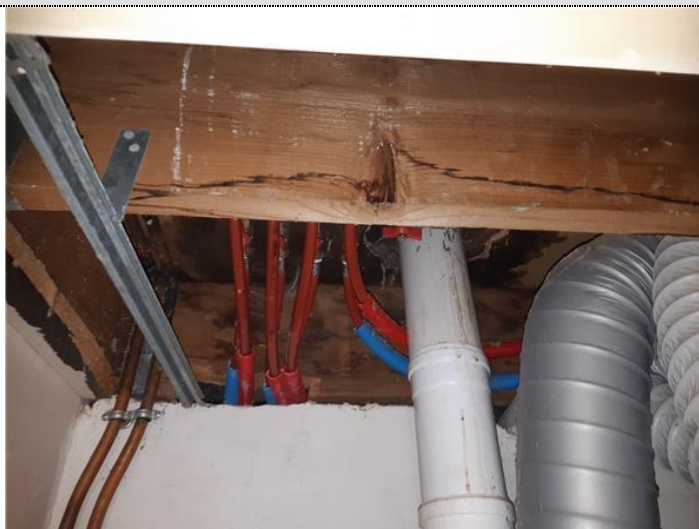
# Point de contrôle N° B.5.3 a

| <u>Description :</u> | Locaux contenant une baignoire ou une douche : il n'existe pas de LIAISON EQUIPOTENTIELLE supplémentaire reliant les ELEMENTS CONDUCTEURS et les MASSES des MATERIELS ELECTRIQUES. |
| <u>Observation(s)</u> | Les canalisations sont en PER et donc à ne pas relier à la terre |

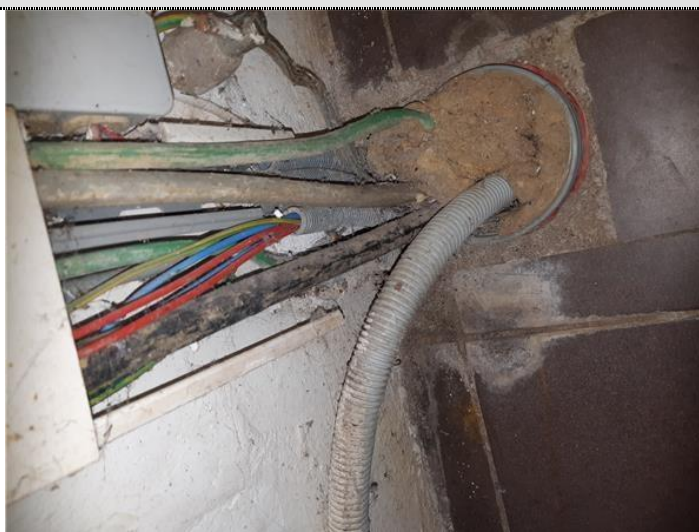
# Point de contrôle N° B.7.3 a)

| <u>Description :</u> | L'ENVELOPPE d'au moins un matériel est manquante ou détériorée. |
| <u>Localisation :</u> | Chaufferie |

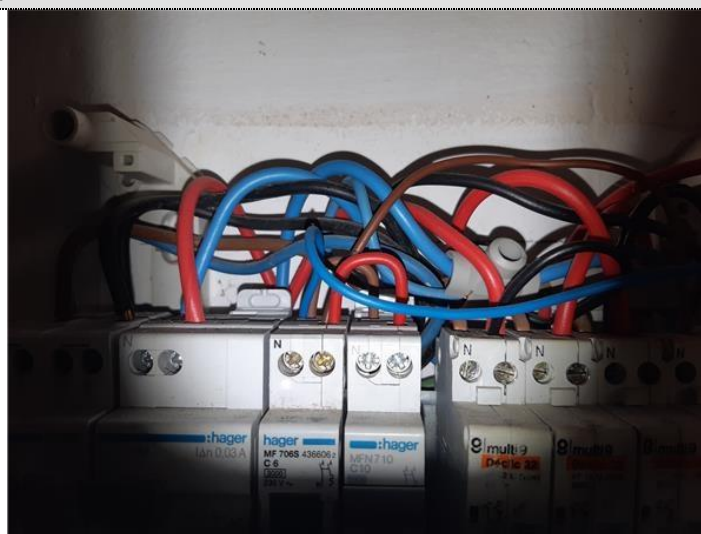
Point de contrôle N° B.8.3 e)

| <u>Description :</u> | Au moins un CONDUCTEUR isolé n'est pas placé sur toute sa longueur dans un conduit, une goulotte, une plinthe ou une huisserie, en matière isolante ou métallique, jusqu'à sa pénétration dans le MATERIEL ELECTRIQUE qu'il alimente. |
