Etat des Risques et Pollutions

Référence : 6355 6355 18.09.24
Réalisé par Jacques DESBUISSON
Pour le compte de AXIMO

Adresse du bien
394 route de Furnes
59254 Ghyvelde

Rapport de mission de repérage des matériaux et produits contenant de l'amiante pour l'établissement du constat établi à l'occasion de la vente d'un immeuble bâti

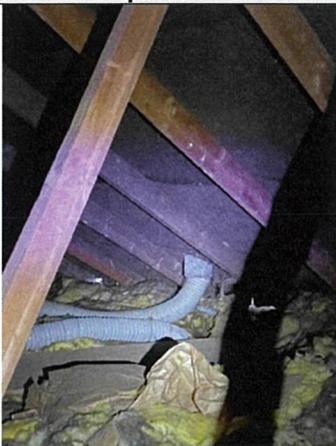
N° Local	Local	Etage	Elément	Zone	Matériau / Produit	Liste	Critère(s) ayant permis de conclure	Etat de dégradation	Photo
17	Combles	1er	Conduit de ventilation n°1	Sol	Fibre ciment	B	Jugement personnel	Matériaux non dégradé

ELEMENT : Conduit de ventilation n°1		
Nom du client	Numéro de dossier	Pièce ou local
6355	6355 6355 18.09.24	1er - Combles
Matériau	Date de prélèvement	Nom de l'opérateur
Fibre ciment		DESBUISSON victor
Localisation		Résultat
Conduit de ventilation n°1 - Sol		Présence d'amiante
Résultat de la grille d'évaluation		
Evaluation périodique		
Emplacement

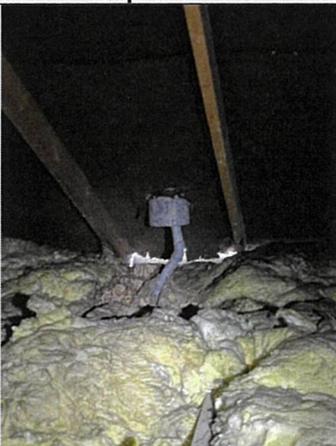
Conduit de ventilation n°2	Sol	Fibre ciment	B	Jugement personnel	Matériaux non dégradé

ELEMENT : Conduit de ventilation n°2		
Nom du client	Numéro de dossier	Pièce ou local
6355	6355 6355 18.09.24	1er - Combles
Matériau	Date de prélèvement	Nom de l'opérateur
Fibre ciment		DESBUISSON victor
Localisation		Résultat
Conduit de ventilation n°2 - Sol		Présence d'amiante
Résultat de la grille d'évaluation		
Evaluation périodique		
Emplacement

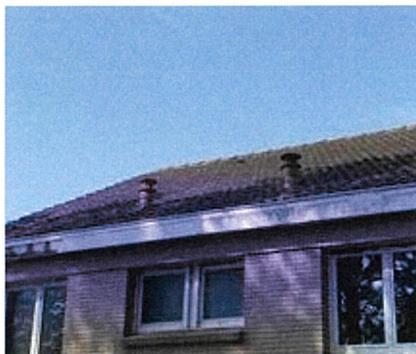
ELEMENT : Conduit de ventilation n°2

18	Toit	1er	Conduit de ventilation n°2	Sol	Fibre ciment	B	Jugement personnel	Matériaux non dégradé

Nom du client	Numéro de dossier	Pièce ou local
6355	6355 6355 18.09.24	1er - Toit
Matériau	Date de prélèvement	Nom de l'opérateur
Fibre ciment		DESBUISSON victor
Localisation		Résultat
Conduit de ventilation n°2 - Sol		Présence d'amiante
Résultat de la grille d'évaluation		
Evaluation périodique		
Emplacement

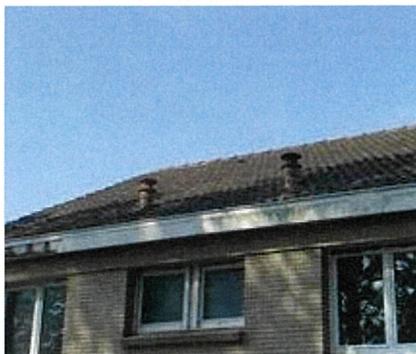
ELEMENT : Conduit de ventilation n°1

Conduit de ventilation n°1	Sol	Fibre ciment	B	Jugement personnel	Matériaux non dégradé

Nom du client	Numéro de dossier	Pièce ou local
6355	6355 6355 18.09.24	1er - Toit
Matériau	Date de prélèvement	Nom de l'opérateur
Fibre ciment		DESBUISSON victor
Localisation		Résultat
Conduit de ventilation n°1 - Sol		Présence d'amiante
Résultat de la grille d'évaluation		
Evaluation périodique		
Emplacement
