PROCES-VERBAL DE DESCRIPTION

Département des Hauts-de-Seine, Commune de NEUILLY-SUR-SEINE, 3 rue Devès, 6ème étage à gauche sur rue porte 3 cadastré AG n°60 pour 03 a 76 ca

A- LOT 16 APPARTEMENT

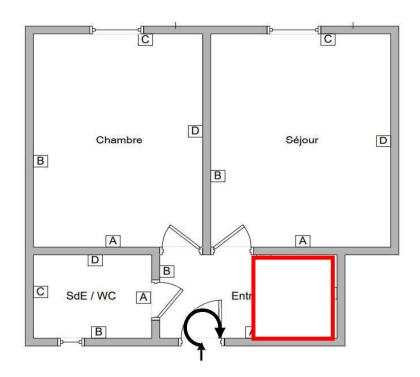
ENTREE

Sol : émergence de colle à carrelage. Le matériau type carrelage a fait l'objet d'une dépose. Le matériau primaire apparent est vétuste.

Murs peints ; peinture vétuste.

Plafond peint ; peinture vétuste.

Dans cet espace présence d'un espace à main droite avec émergence au sol d'une ancienne cloison. Il peut s'agir de l'espace désigné au titre sous la mention cuisine (repère)

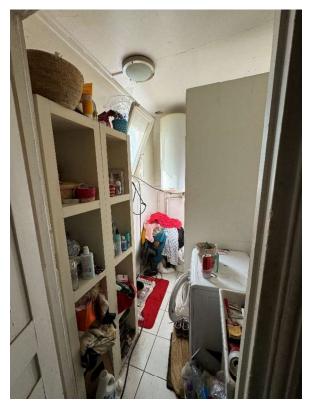
SALLE DE BAINS

Aménagements:

Une cabine de douche, Un lavabo sur colonne, Un toilette type chasse dossier. Accès: porte bois pleine, peinte sur ses deux faces; peinture vétuste, poignées de porte absentes.

Sol carrelé ; carrelage en état,

Plinthes carrelées ; carrelage en état d'usage.

Murs peints ; peinture défraîchie et jaunie.

Plafond peint; peinture défraîchie et jaunie. Faïençage et écaillement généralisé. De manière générale, les matériaux sont dépourvus d'entretien.

Eclairage naturel par une fenestron cadre bois miroiterie simple vitrage. Ensemble vétuste non fonctionnel.

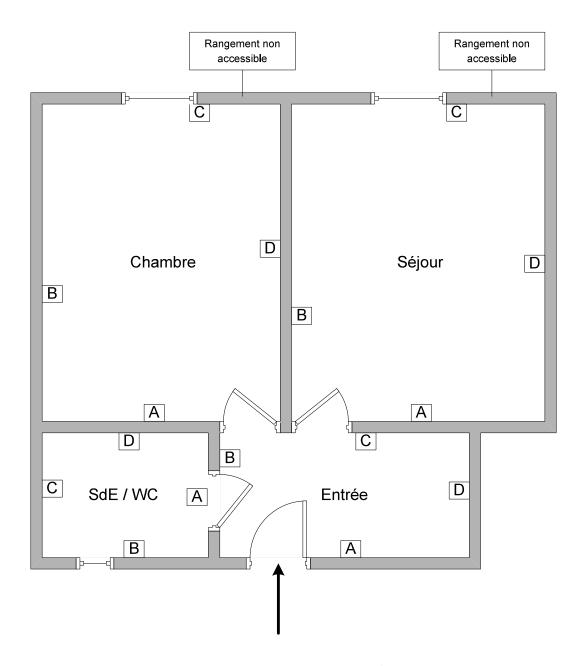
Appartement - R+6 - Lot n° 16

Niveau	Local	Observations
6	* Entrée	Absence de MPCA visible et/ou accessible sans dégradations
6	SdE / WC	Absence de MPCA visible et/ou accessible sans dégradations
6	* Chambre	Absence de MPCA visible et/ou accessible sans dégradations
6	* Séjour	Absence de MPCA visible et/ou accessible sans dégradations

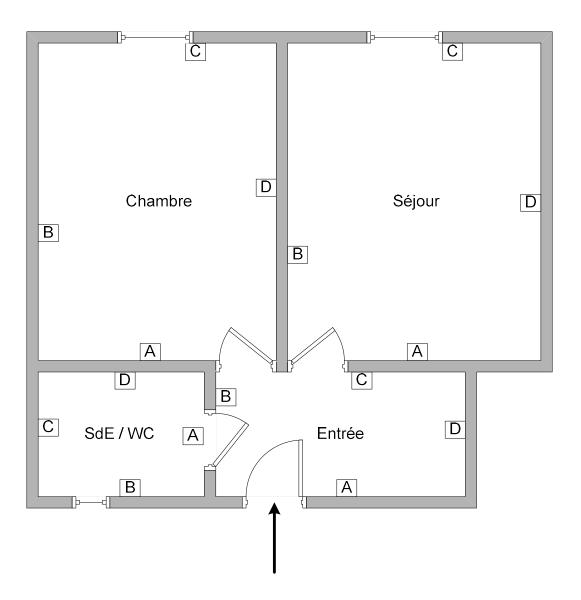
Appartement – R+6 – Lot n° 16

Local	No	1	Désignation				Entrée			
N° de mesure	Zone	Unité de Diagnostic	Substrat	Revêtement apparent	Localisation de la mesure (facultatif)	Concen- tration (mg/cm2)	Etat de conservation	Nature de la dégradation	Classement de l'unité de diagnostic	Observations
208		Étalonnage initial				1.00				
209	Α	Porte (extérieur)	Bois	Peinture	Milieu	8.60	EU	Grattage Chocs	2	POSITIF
210	A	Porte	Bois	Peinture	< 1m	0.00			0	
211		(intérieur)	DOIS	i billule	> 1m	0.00] 0	
212	Α	Mur	Plâtre	Peinture	< 1m	0.00			0	
213	^	iviui	Flaire	remure	< 1m	0.02				
214	В	Mur	Plâtre	Peinture	< 1m	0.08			0	
215		iviur	Platre	Peiriture	< 1m	0.05			0	
216	С	Mur	Plâtre	Peinture	Milieu	8.50	EU	Grattage Chocs	2	POSITIF
217	D	Mur	Plâtre	Peinture	Milieu	6.30	EU	Grattage Chocs	2	POSITIF
218		Plafond	Plâtre	Peinture	Milieu	0.14			0	
219		Flatoriu	Flaire	remure	Milieu	0.09			U	
220	В	Porte	Bois	Peinture	Milieu	5.40	EU	Grattage Chocs	2	POSITIF

221	С	Porte chambre	Bois	Peinture	Milieu	9.00	D	Ecaillage	3	POSITIF
		d'unités nostic :	9		bre d'unités le classe 3 :	1		% d	e classe 3 :	11.11 %
NM=Non mesuré, NV=Non visible, ND = Non dégradé, EU=Etat d'usage, D=Dégradé

244		Plinthes	Bois	Peinture	Milieu	2.40	D	Ecaillage	3	POSITIF						
245	С	Embrasure	Plâtre	Peinture	Milieu	10.20	EU	Chocs	2	POSITIF						
246	С	Garde- corps	Métal	Peinture	Milieu	2.80	EU	Usure	2	POSITIF						
1		d'unités nostic :	10		bre d'unités le classe 3 :	2		% d	e classe 3 :	20.00 %						
NM=No	NM=Non mesuré, NV=Non visible, ND = Non dégradé, EU=Etat d'usage, D=Dégradé

§ - 7.1 - Croquis des locaux : Méthode de dénomination des zones d'un local (zones A-B-C-D...).
