PROCES-VERBAL DE DESCRIPTION

Je me suis transportée de nouveau, le 22/01/2024 **20, rue Poissonnière Paris 2^{ème}** et là étant, à 9 Heures 30, j'ai procédé aux constatations suivantes :

VILLE DE PARIS
2ème arrondissement
20 rue Poissonnière
2ème étage porte droite
lot n°5

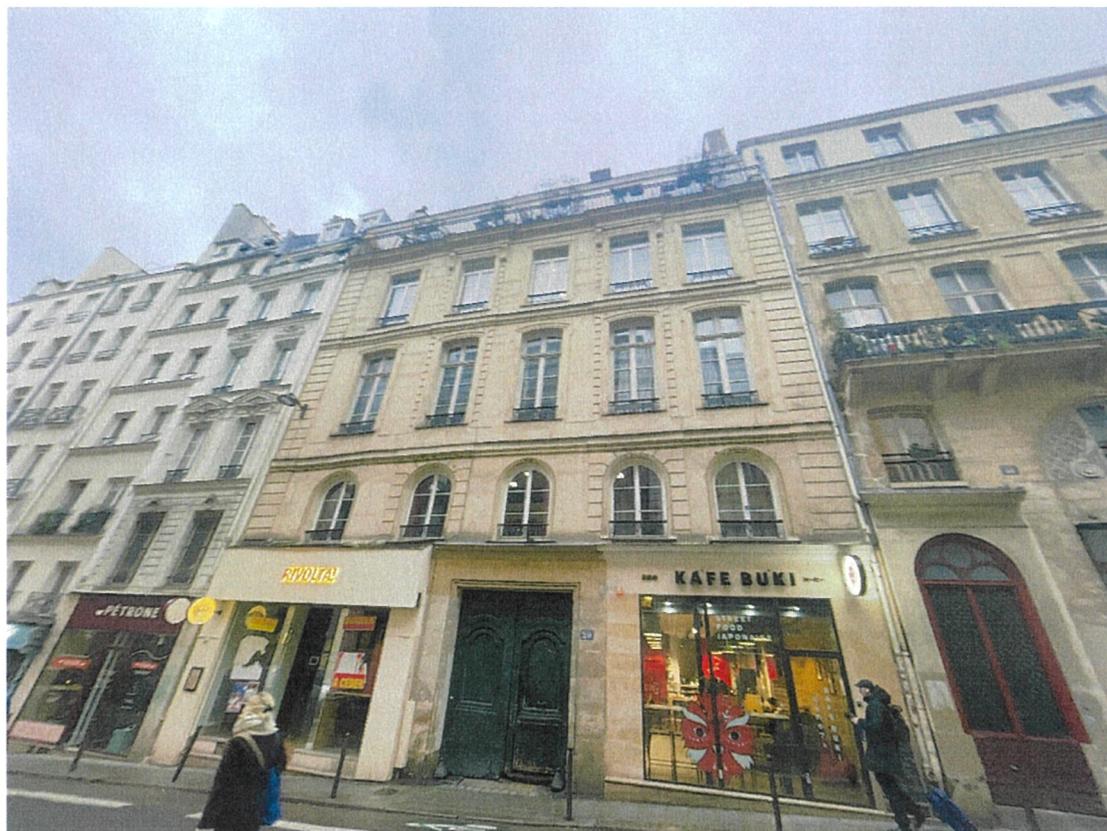
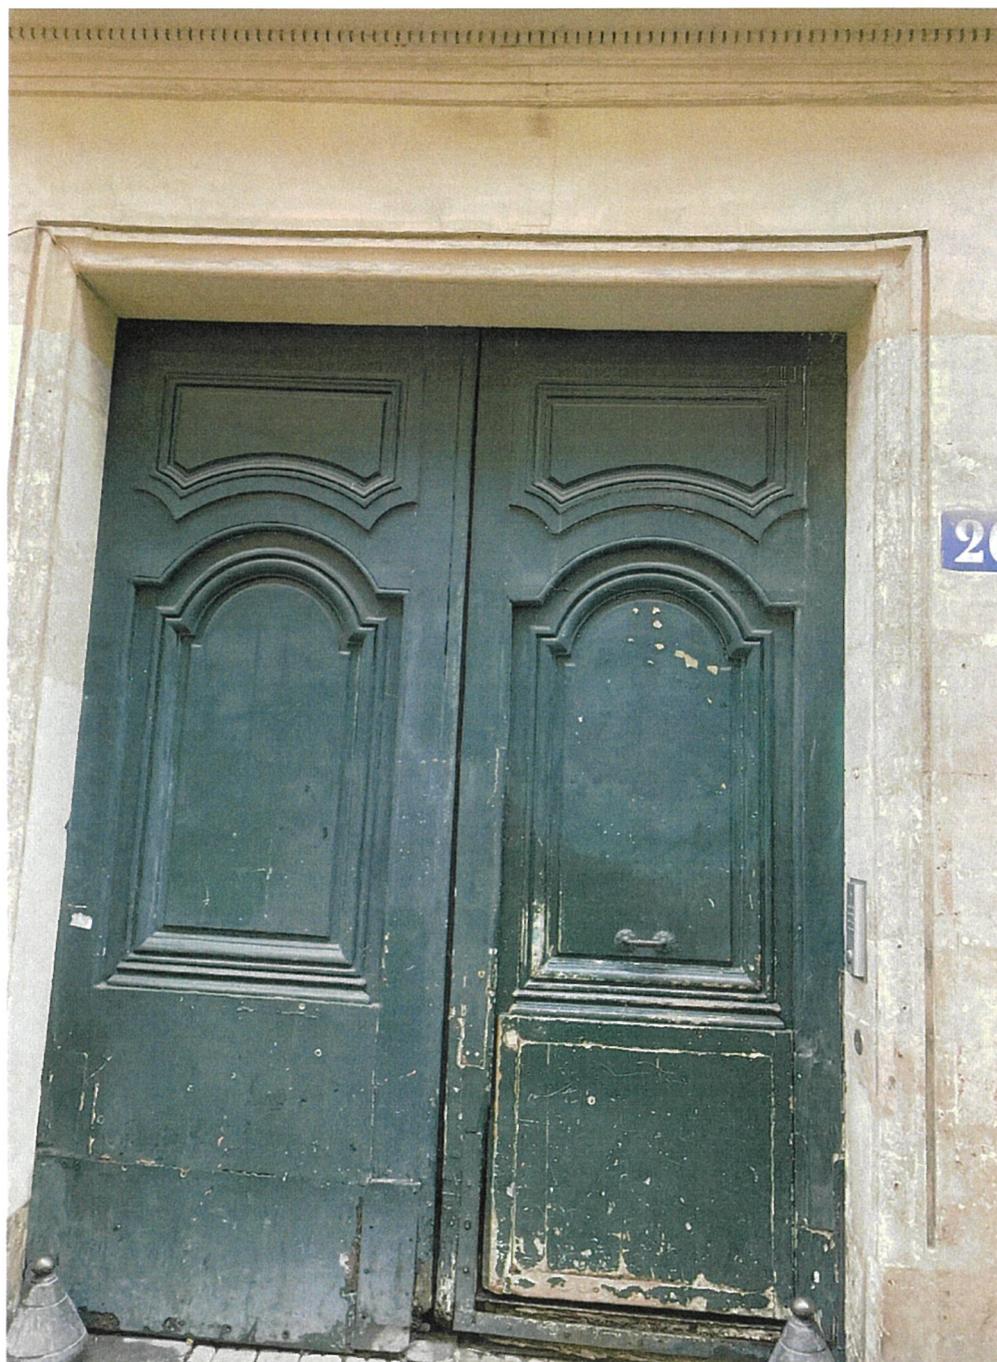
Il s'agit d'un immeuble en pierres de six niveaux bénéficiant d'une grande porte cochère avec une cour intérieure.

Il s'agit d'un immeuble en pierres de six niveaux.

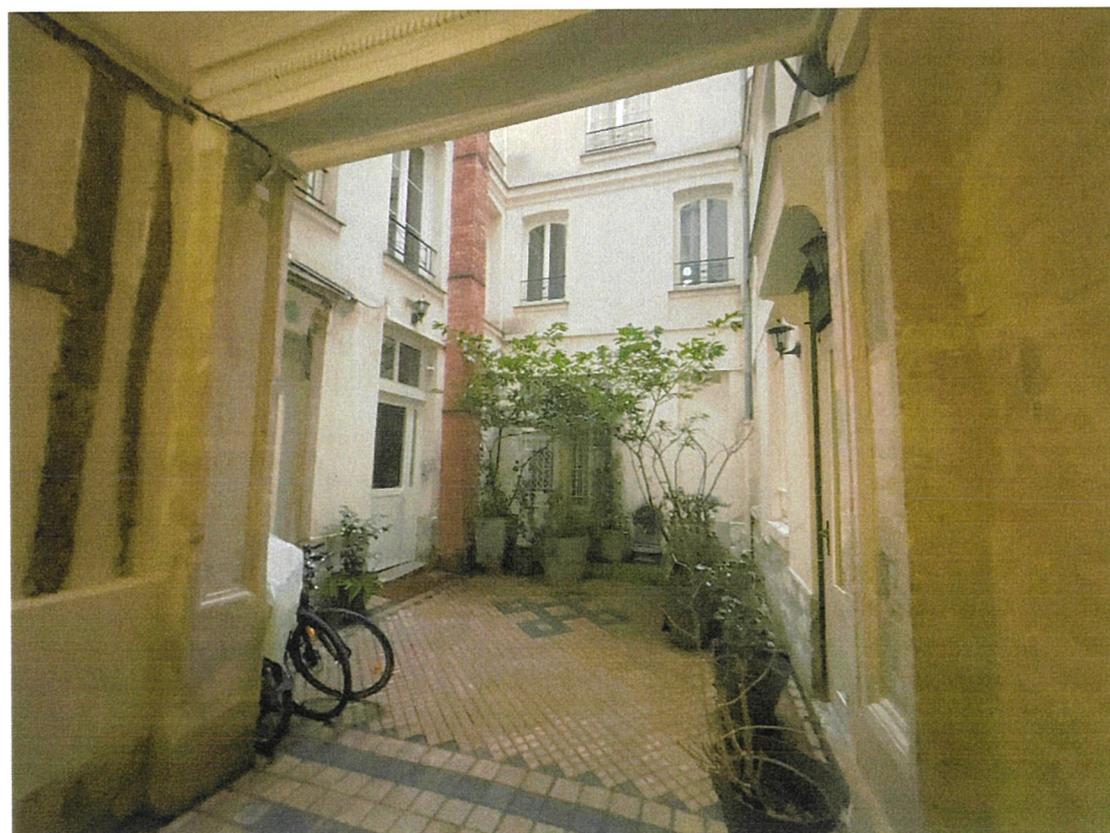
Une cour intérieure est existante.

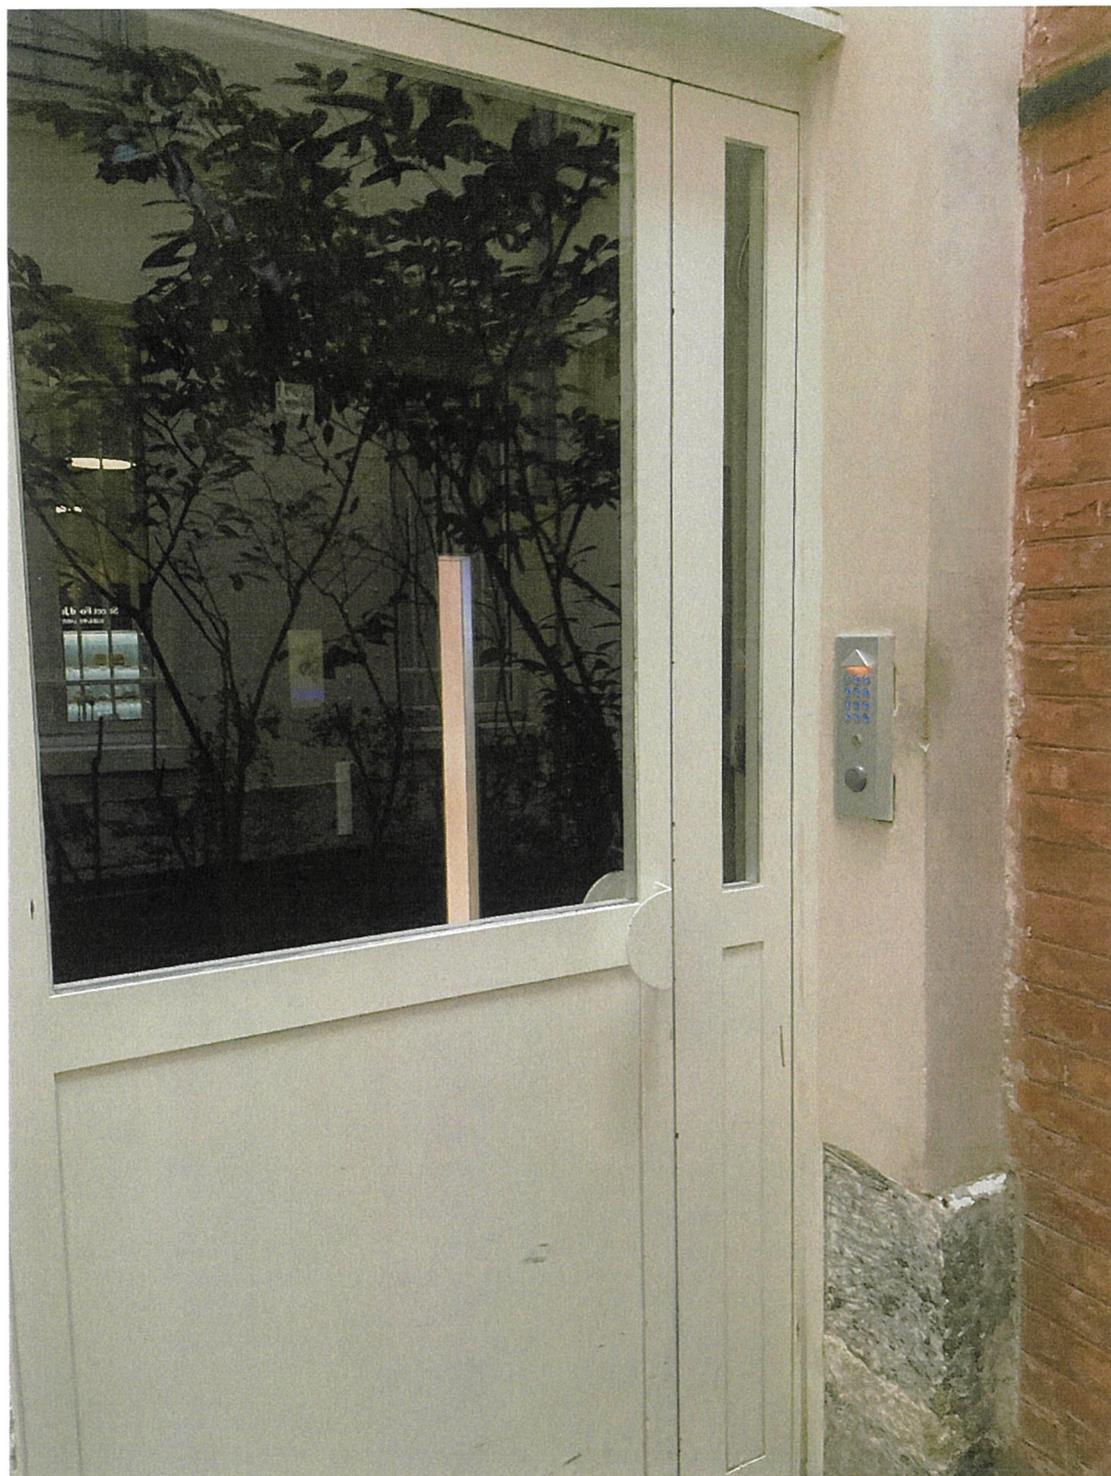
L'immeuble est sécurisé par un premier digicode installé sur la porte cochère puis un second digicode installé sur une entrée des parties communes de l'immeuble.

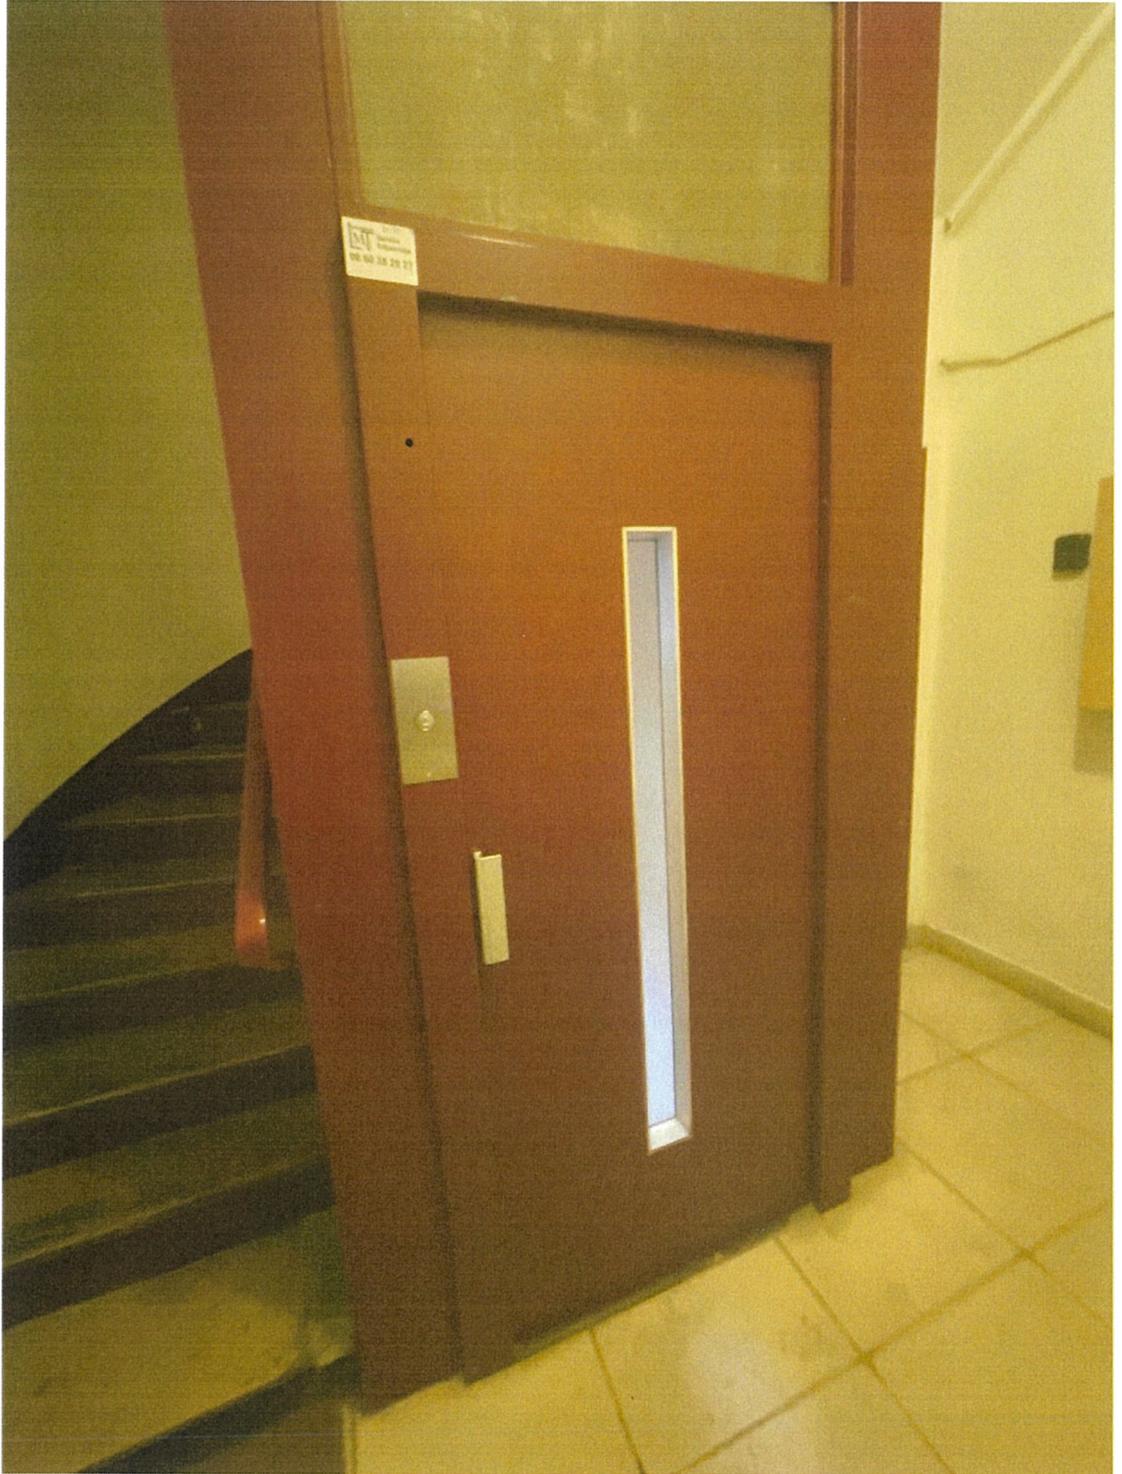
Un ascenseur dessert les étages.

La cage d'escalier est une cage d'escalier bois peint. Le tout est en bon état d'entretien.

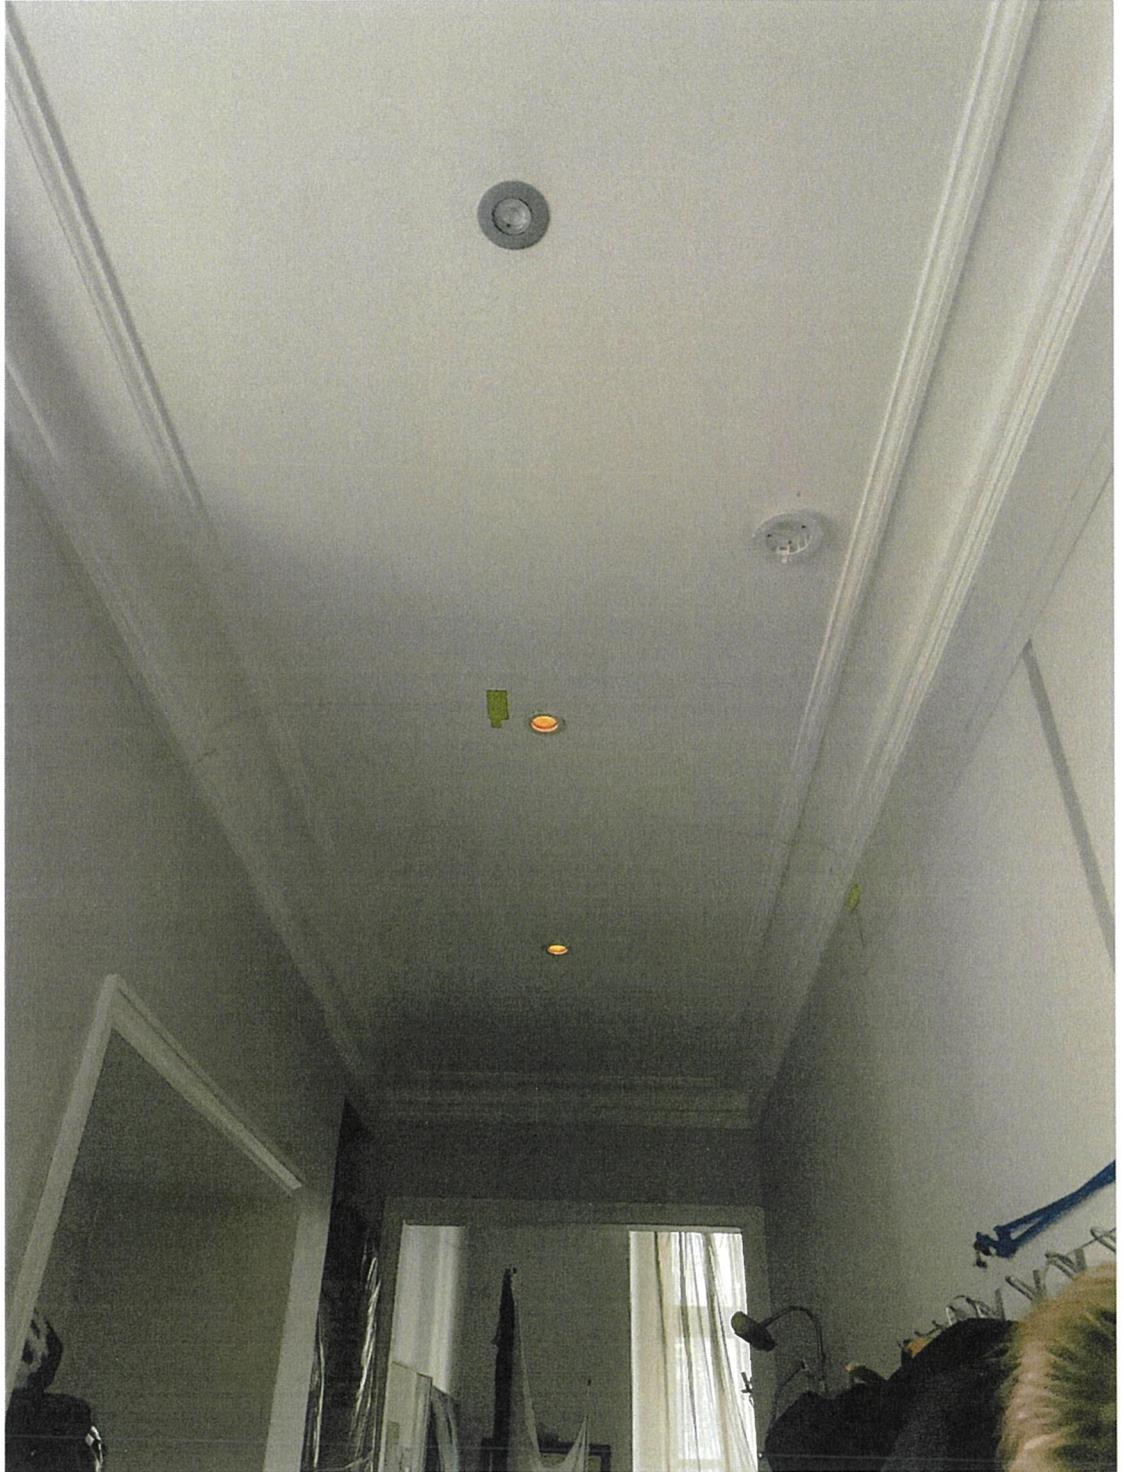
Le plafond est peint. La peinture du plafond est fortement dégradée.

Des spots sont aménagés au plafond lesquels sont défectueux pour partie.

Une grande fissure est présente en plafond sur toute la largeur du plafond, de même qu'une fissure qui part au centre du plafond et descend à l'angle des placards aménagés dans le mur droit.

Deux marqueurs de fissure sont présents.

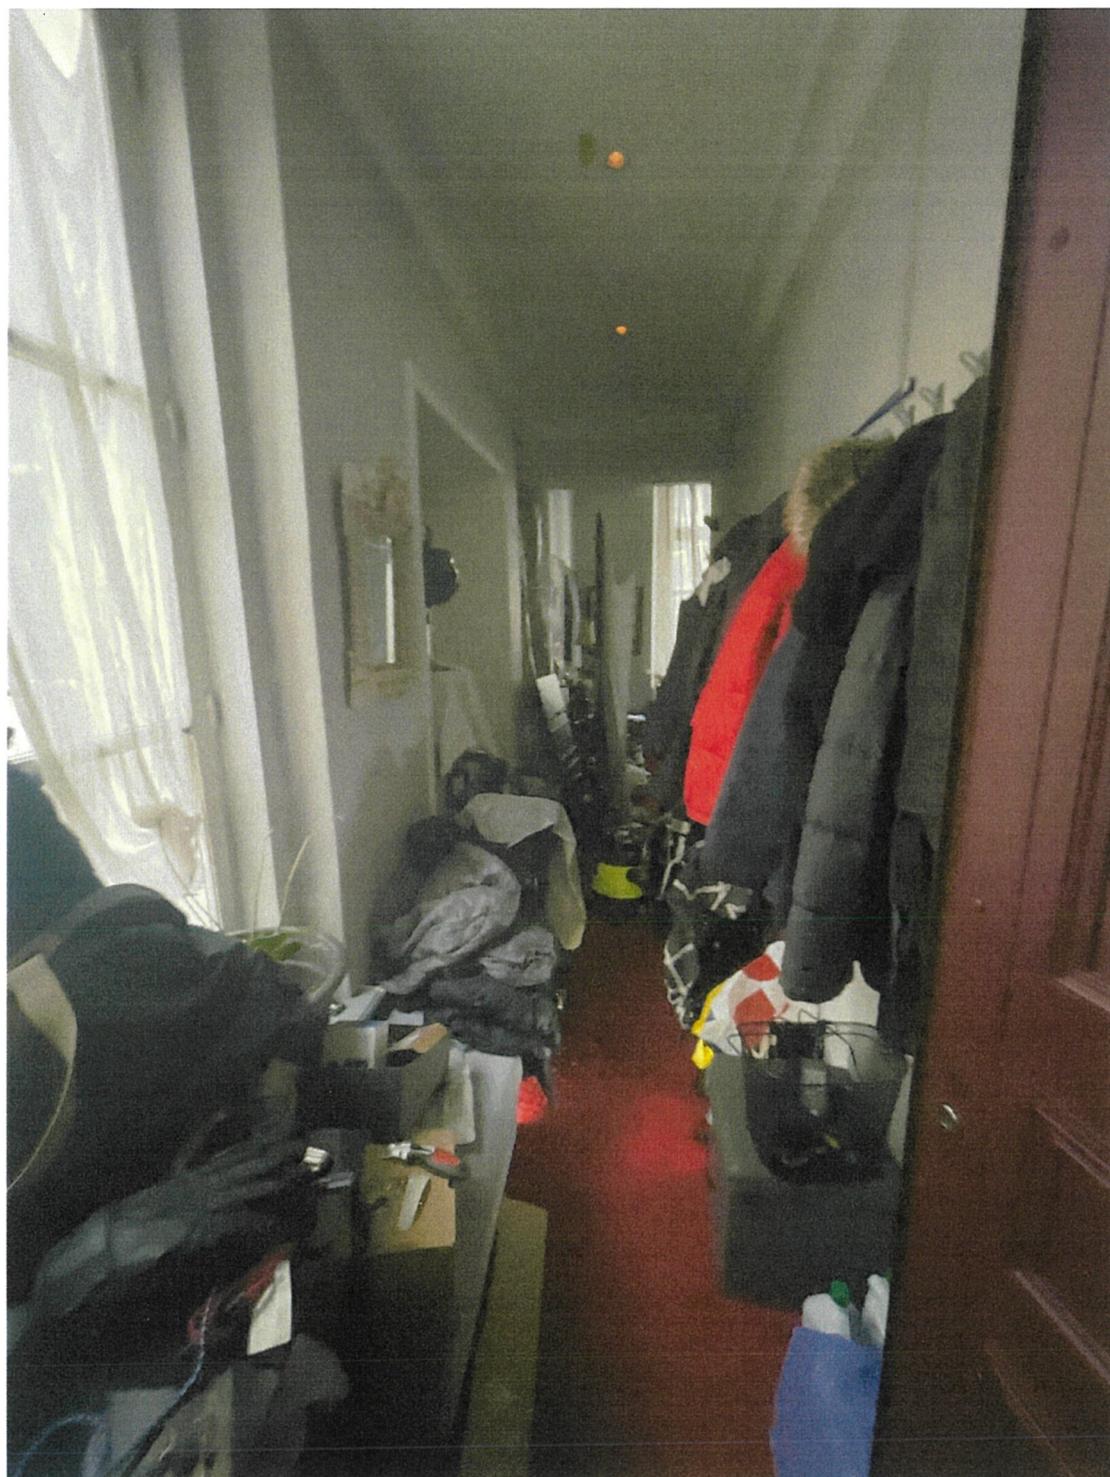
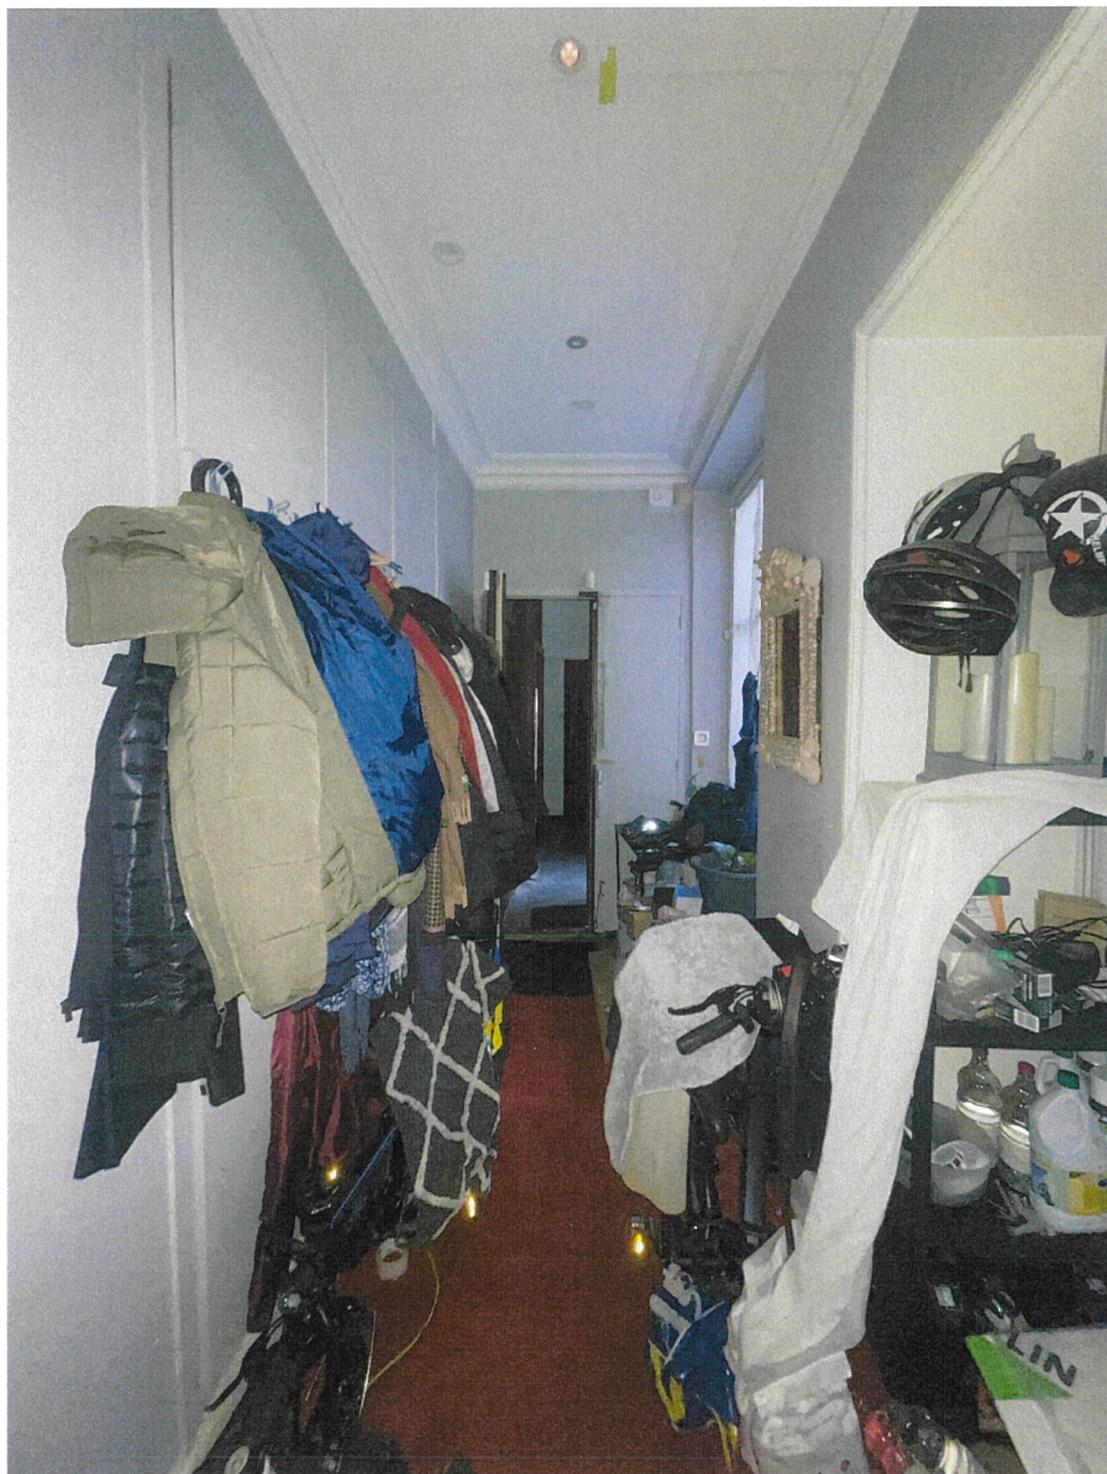
SALLE DE BAINS – 1^{ère} porte à droite :

Le sol est en carrelage lequel est sale. Il s'agit d'un carrelage assez récent lequel est sale.

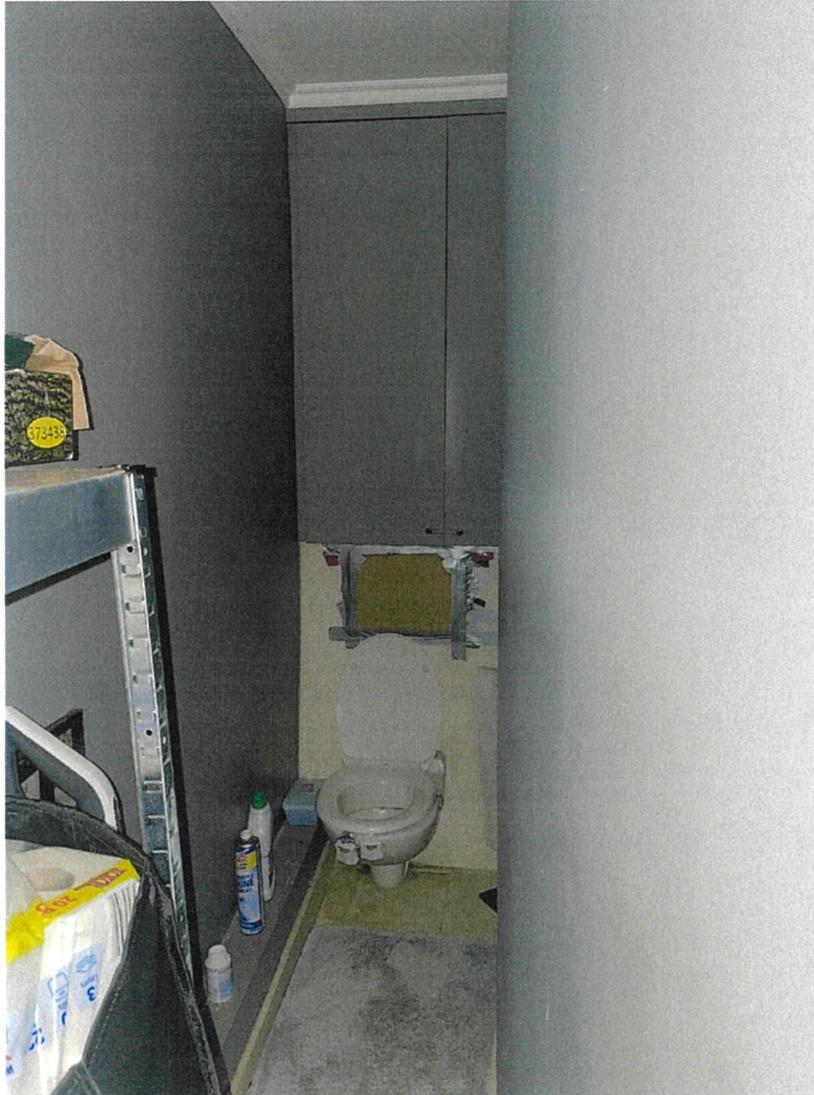
WC :

Il s'agit d'une pièce aveugle. Il y a une aération mécanique en plafond.

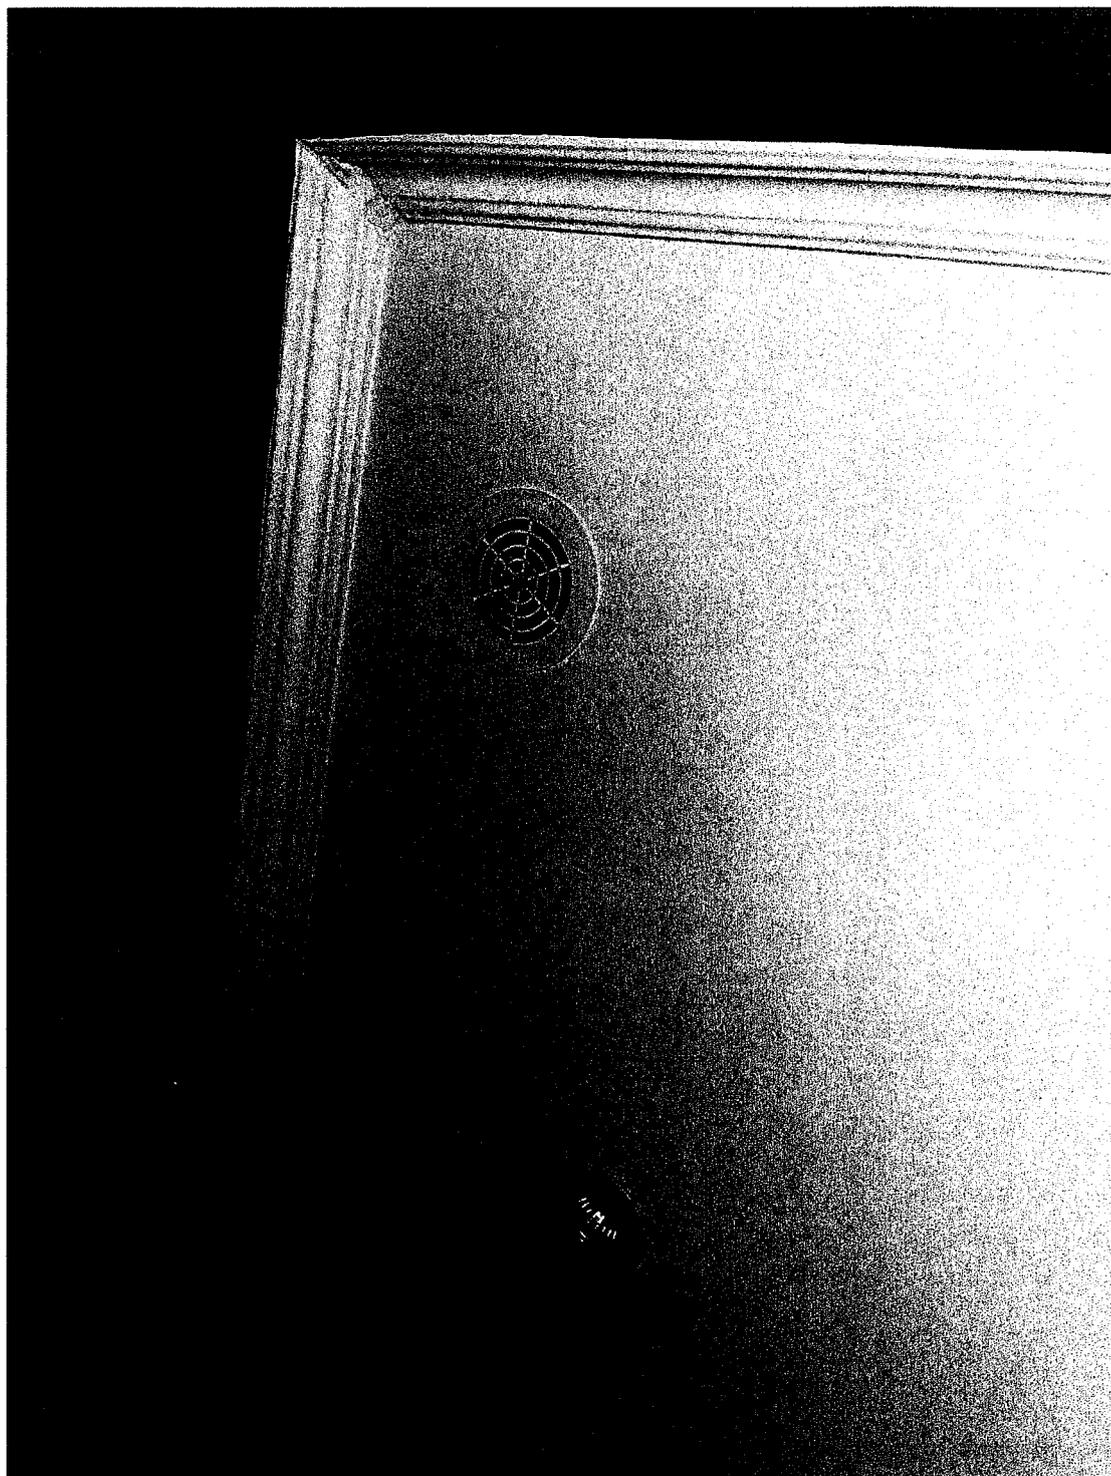
La lumière est défectueuse, ce qui empêche toute constatation précise quant à l'état des sols et des murs.

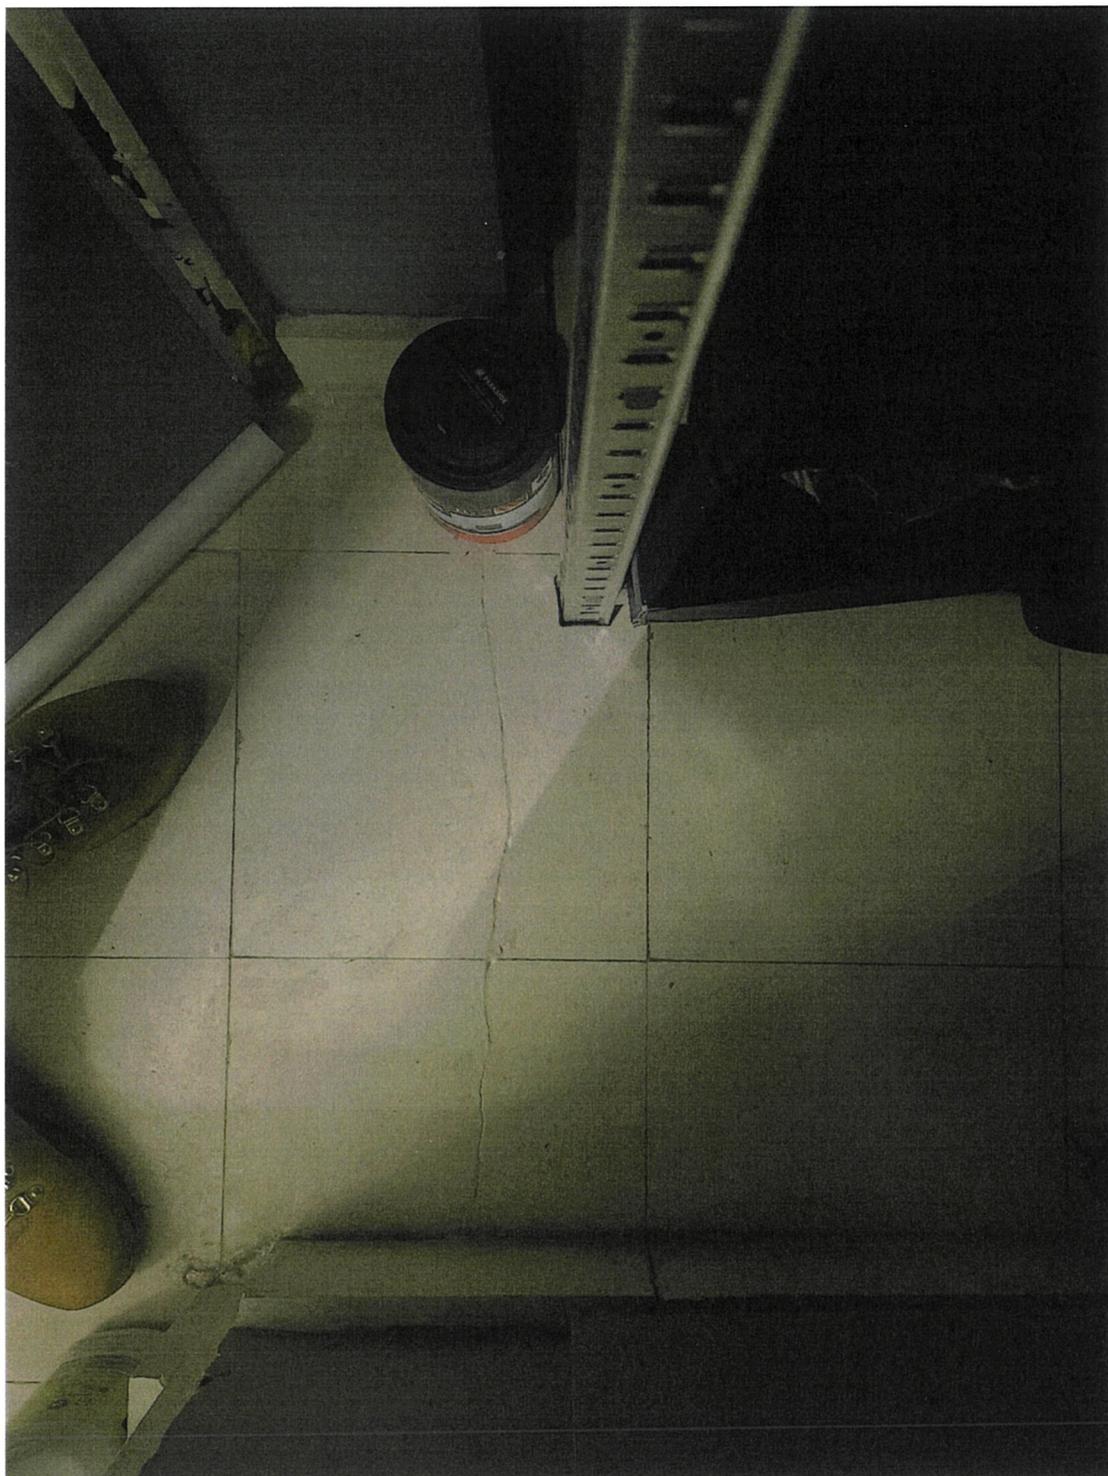
Le sol est en carrelage. Deux carreaux sont cassés à l'entrée de la pièce au sol.

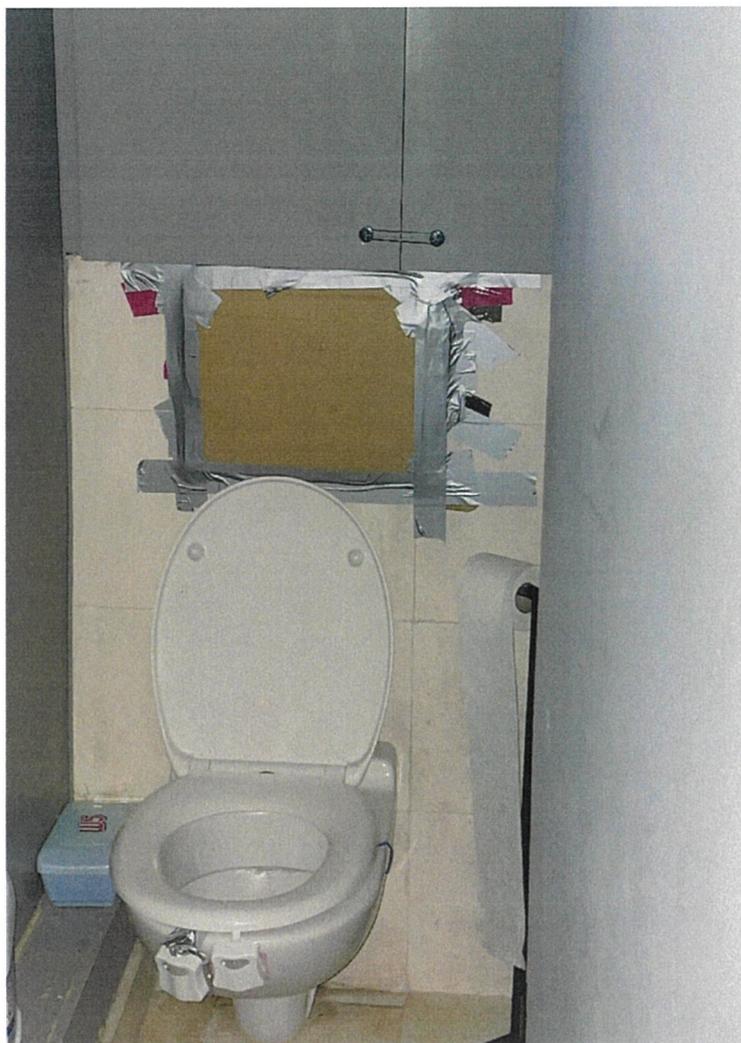
Au-dessus des WC, une plaque carton est présente.

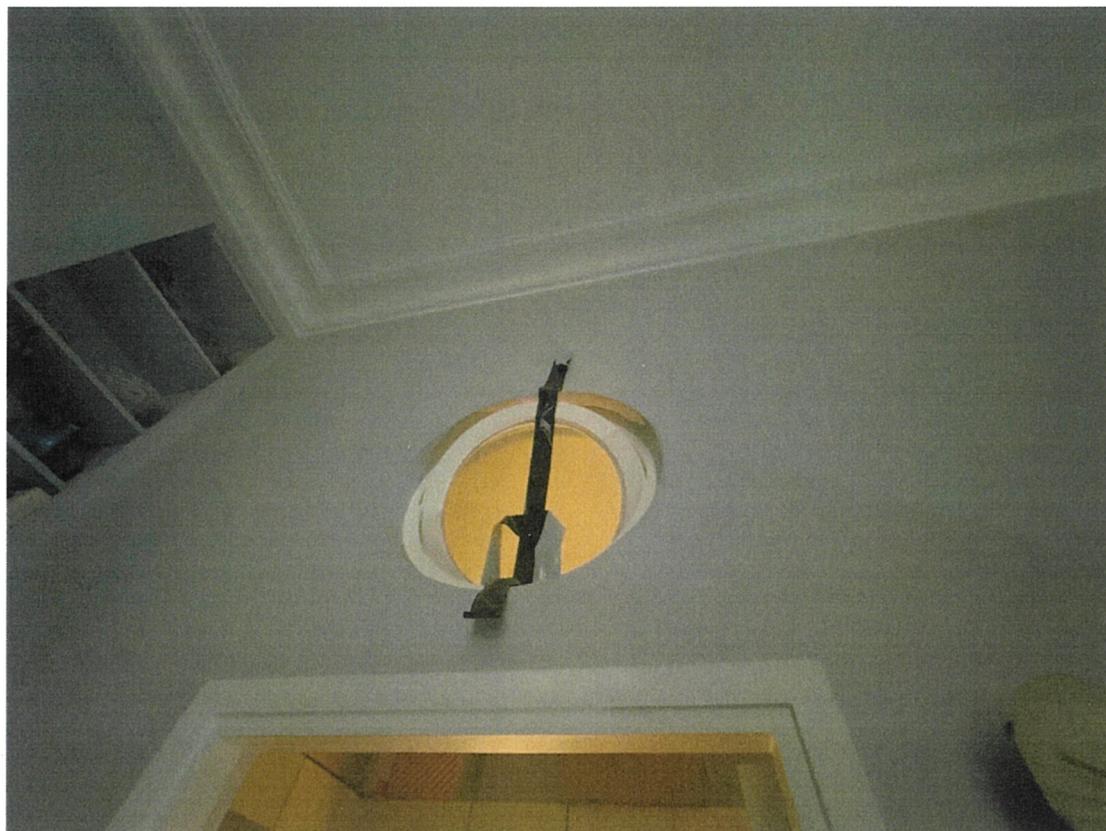
Un hublot de communication est aménagé dans le mur fond entre la pièce principale et la cuisine.

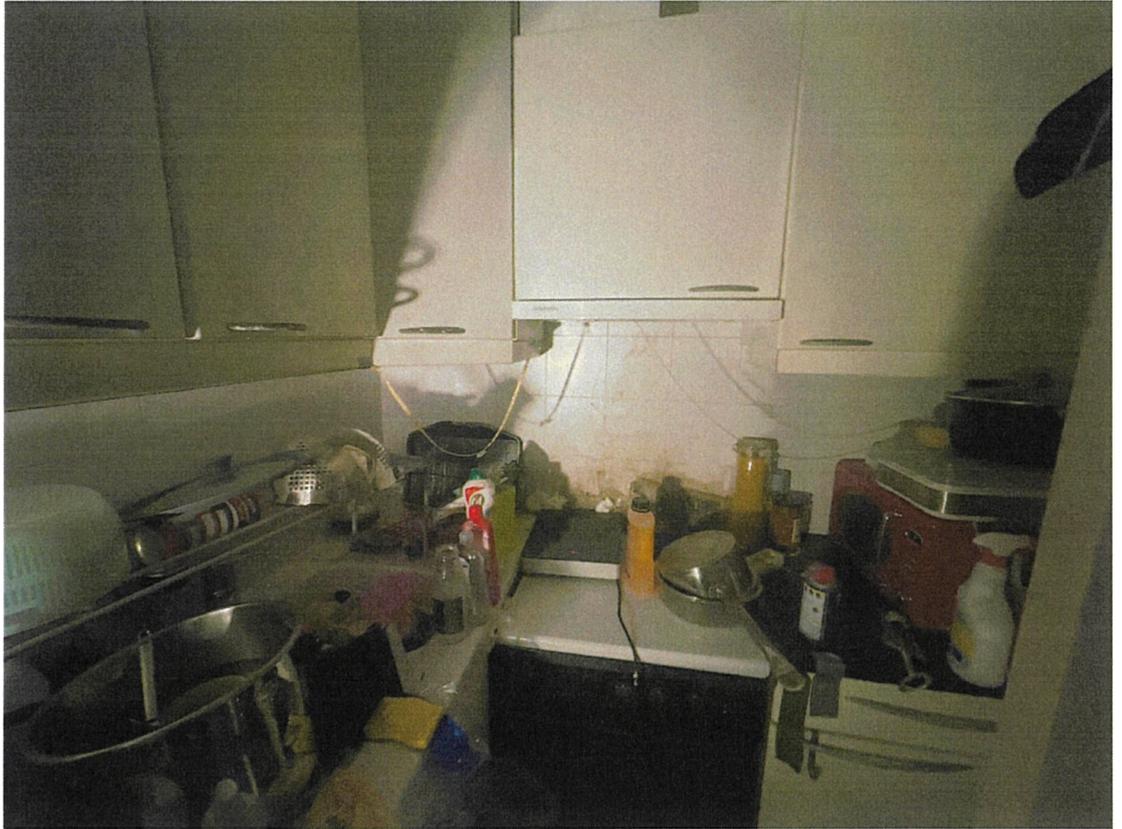
CUISINE :

Une petite cuisine est présente. Il s'agit d'une cuisine aménagée, mais l'aménagement est ancien et vétuste.

Le plafond est peint. La peinture est fortement salie.

Cette cuisine est une pièce aveugle qui bénéficie juste de la luminosité de la salle à manger située à côté par l'aménagement d'un hublot en partie haute du mur fond de la pièce.

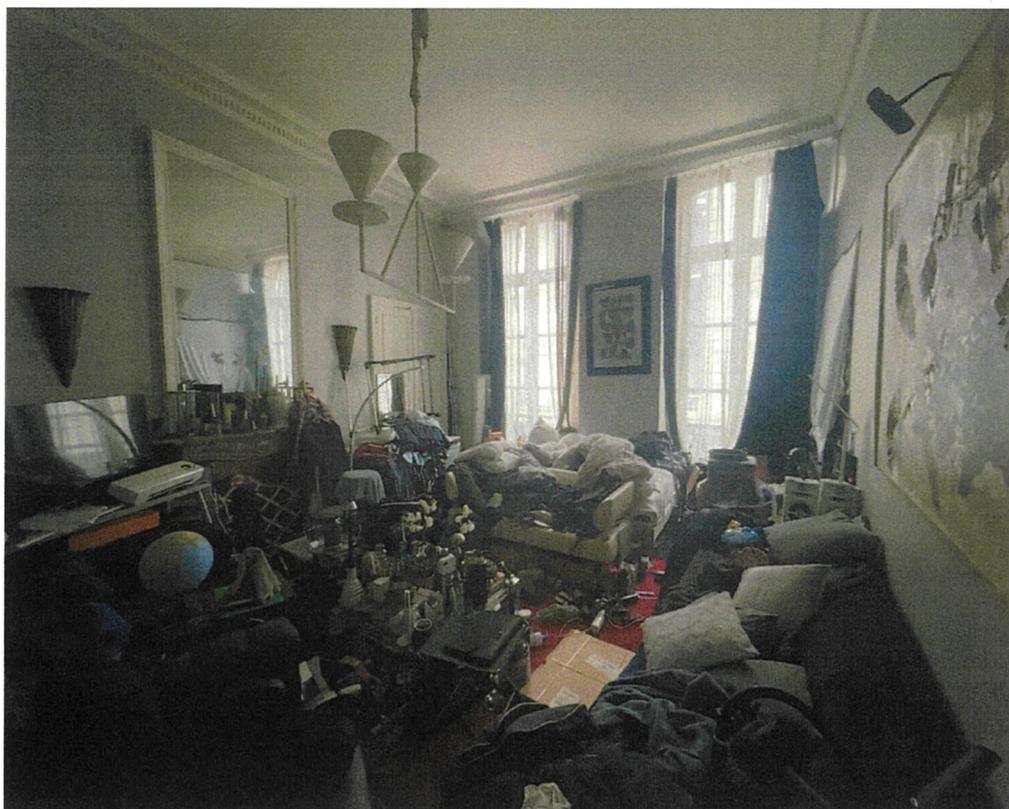
Il existe un parquet en point de Hongrie le quel dans le passage est fortement abîmé et taché. Aucune constatation n'est possible quant à l'état du sol. De nombreux tapis sont installés, la pièce est très fortement encombrée.

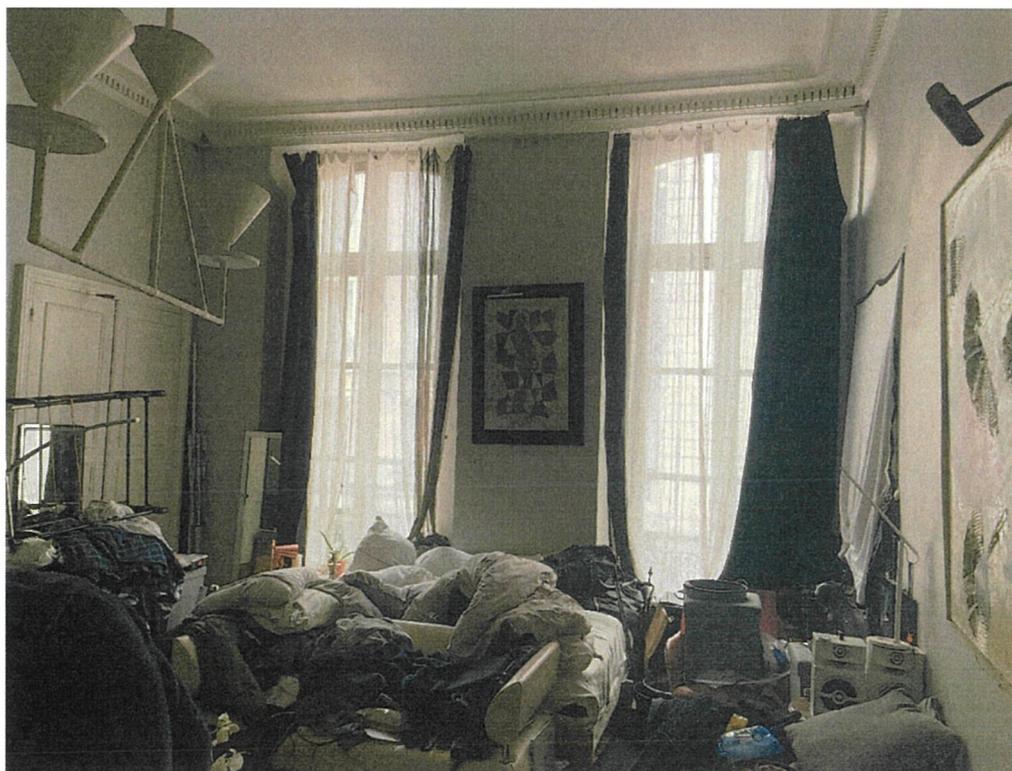
Cette pièce bénéficie, dans le mur de droite, de deux grandes fenêtres, châssis bois double vitrage donnant sur la Rue Poissonnière exposition Ouest.

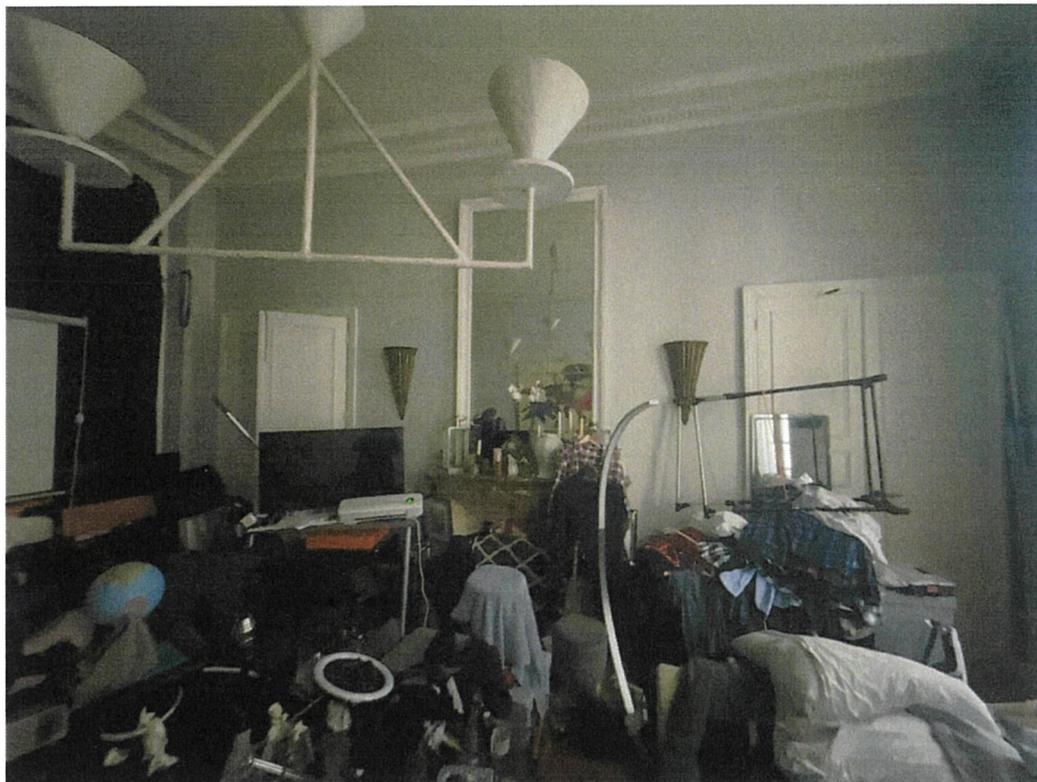
Une grande fissure est présente sur le mur fond sur laquelle un marqueur est apposé.

Sur le mur fond de la pièce principale, une grande fissure est existante.

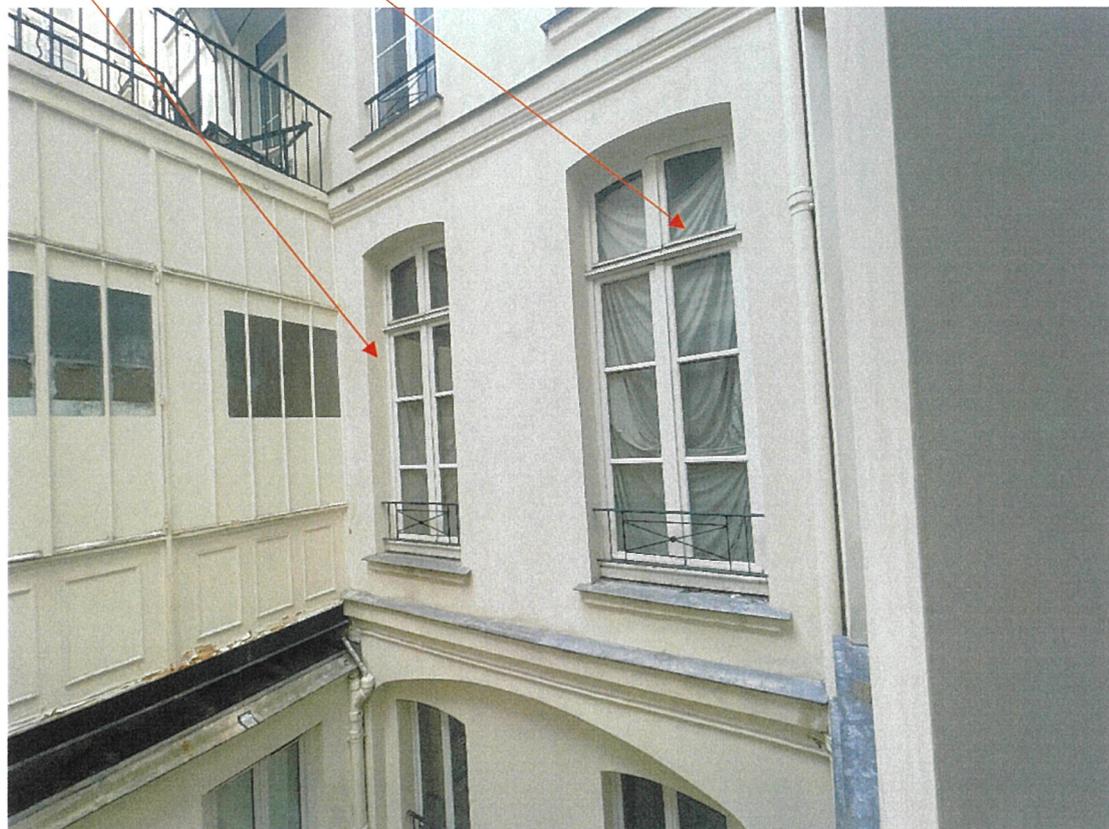
Chambre non visitée

également sur la cour, une pièce donnant sur la cour : petite pièce sur la passerelle vitrée reliant le bâtiment de façade au bâtiment du fond, dégagement

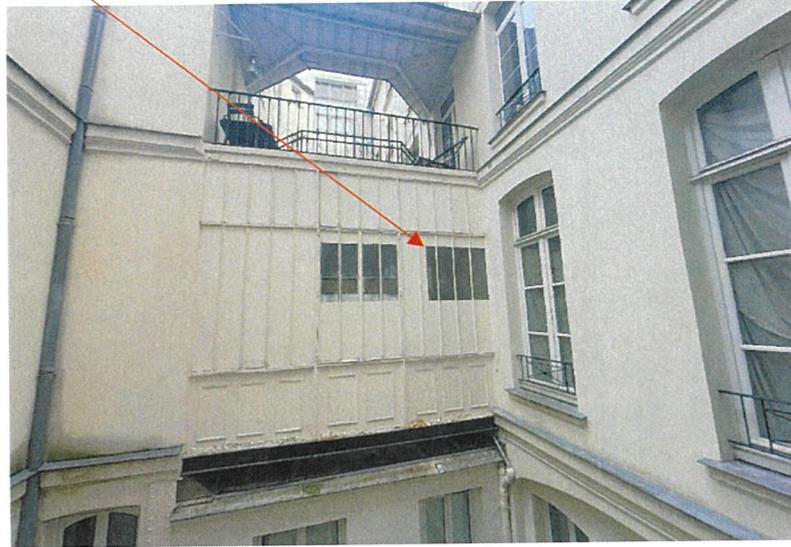
Salle d'eau non visitée

Dans la passerelle vitrée reliant le bâtiment de façade au bâtiment du fond, aménagement d'une salle de bains ou salle d'eau communicante avec la chambre située à gauche dans le salon (non visitée)
