PROCES VERBAL DE DESCRIPTION

Des lots 36 et 242 sis dans la Résidence Les Demeures du Ventoux, cadastrée section AW, numéros 15 et 38, Villa 11, Chemin de la Borda

Dossier Technique Immobilier

Numéro de dossier : 24/IMO/4029
Date du repérage : 22/01/2024

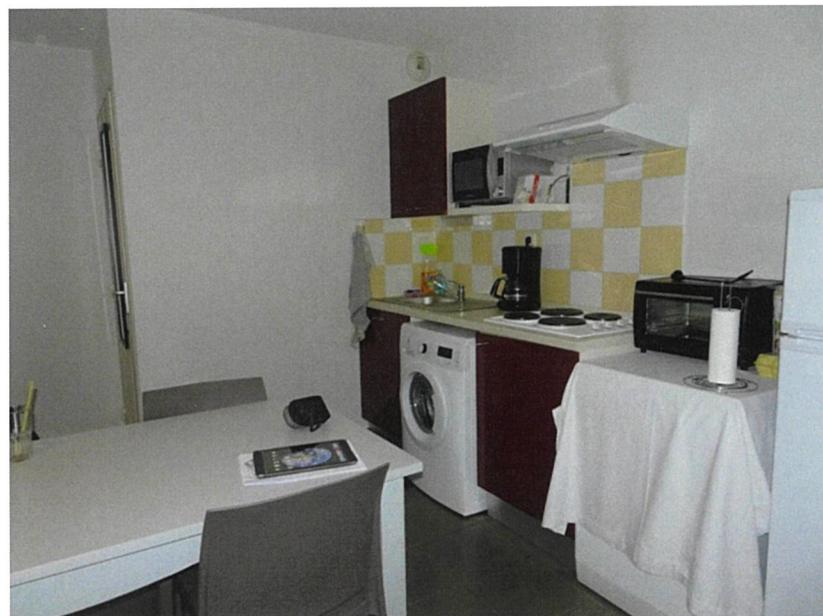
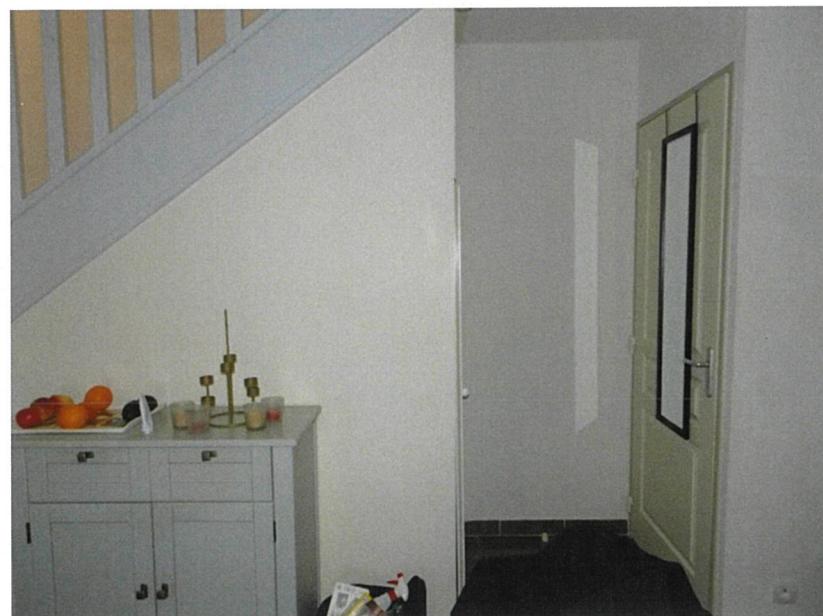
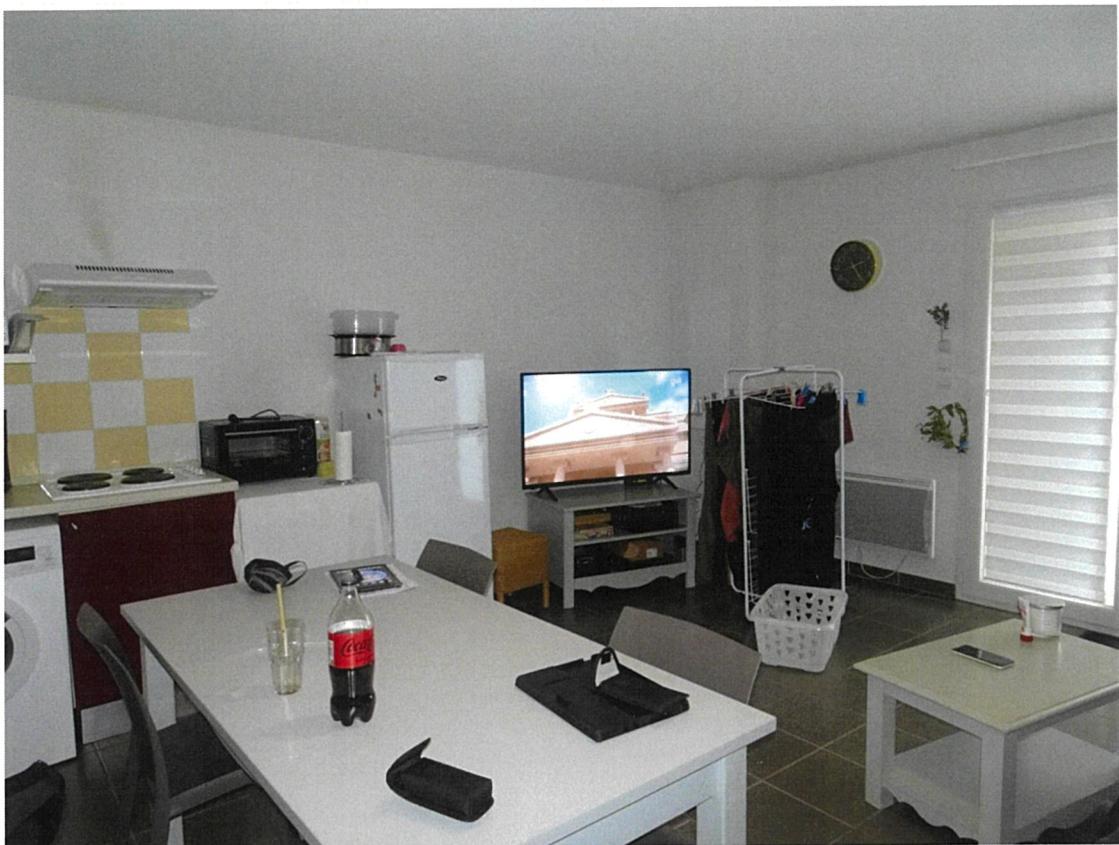
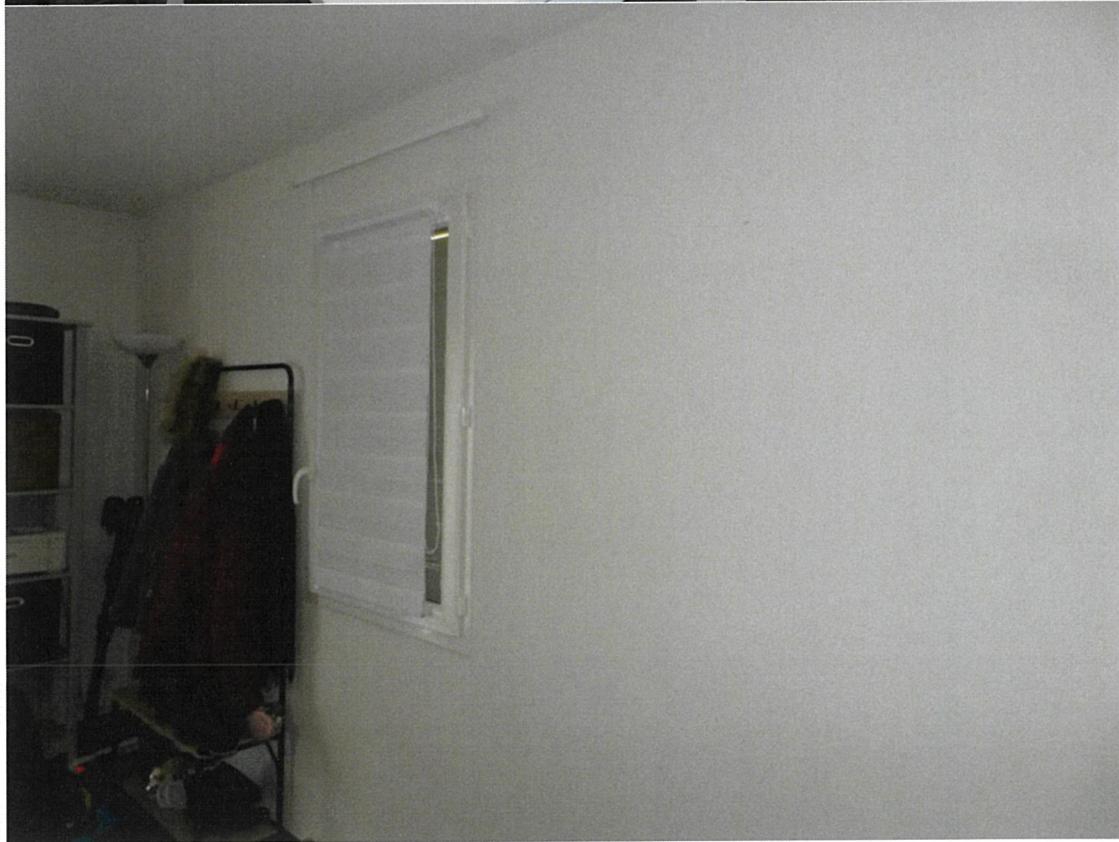
- Pièce de vie au rez-de-chaussée :

Nous sommes ensuite accueillis par le fils de la locataire qui nous invite à entrer. Je constate que l'ensemble de la villa est en bon état.

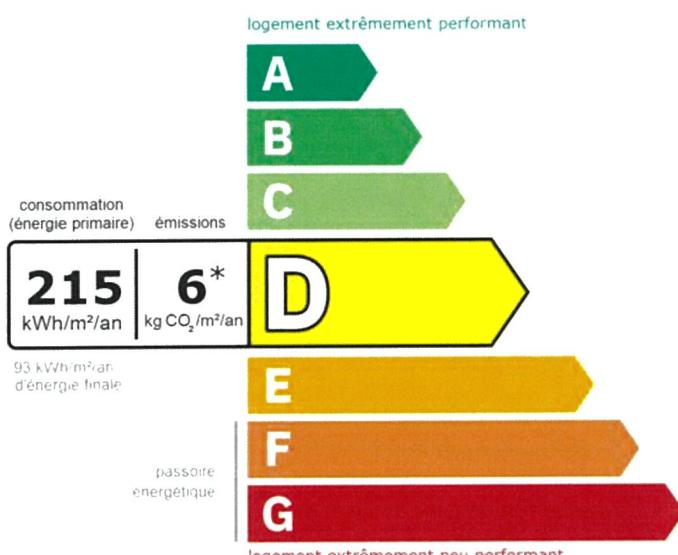
Performance énergétique et climatique

Le niveau de consommation énergétique dépend de l'isolation du logement et de la performance des équipements.
Pour l'améliorer, voir pages 4 à 6

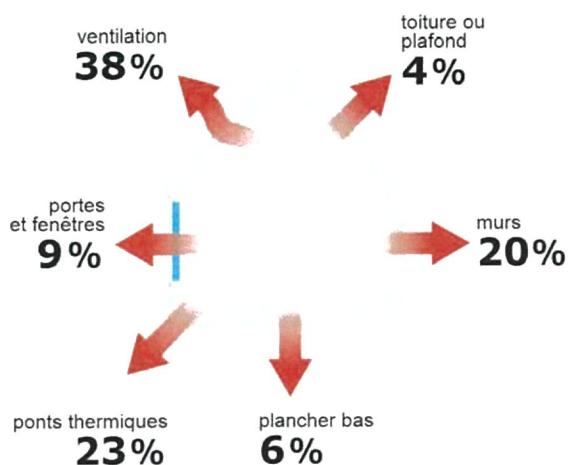
Schéma des déperditions de chaleur

Performance de l'isolation

TRÈS BONNE

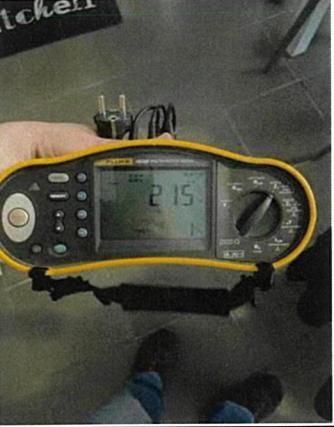
| | <p>Photo PhEle001 Libellé du point de contrôle : B3.3.1 d La valeur de la résistance de la prise de terre n'est pas adaptée au courant différentiel résiduel (sensibilité) du ou des dispositifs différentiels protégeant l'ensemble de l'installation électrique. Remarques : Valeur de la résistance de la prise de terre inadaptée au(x) dispositif(s) différentiel(s) ; Faire intervenir un électricien qualifié afin d'adapter la prise de terre au(x) dispositif(s) différentiel(s)</p> |

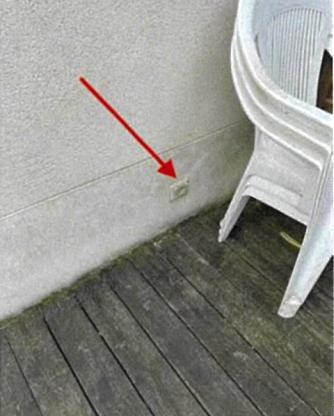
| | <p>Photo PhEle002 Libellé de l'anomalie : B7.3 a L'Enveloppe d'au moins un matériel est manquante ou détériorée. Remarques : Présence de matériel électrique en place dont l'enveloppe présente des détériorations ; Faire intervenir un électricien qualifié afin de remplacer les matériaux présentant des détériorations</p> |
