PROCES-VERBAL DE DESCRIPTION DE BIENS A SAISIR

Il s'agit du lot n° 3 consistant en un pavillon indépendant implanté sur une copropriété de sol. Il n'y a pas de syndic.

Il s'agit d'un pavillon implanté en fond d'impasse en légère montée sur un terrain plat rectangulaire clos construit dans la seconde partie du 20^{ème} siècle.

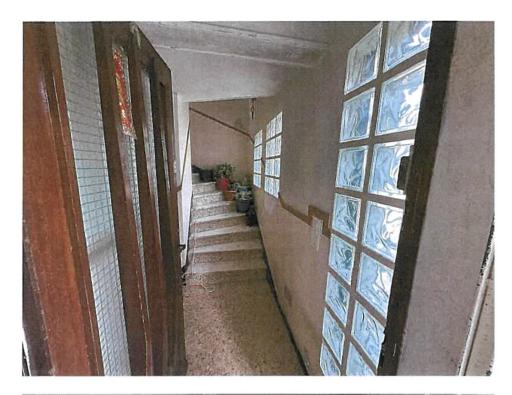
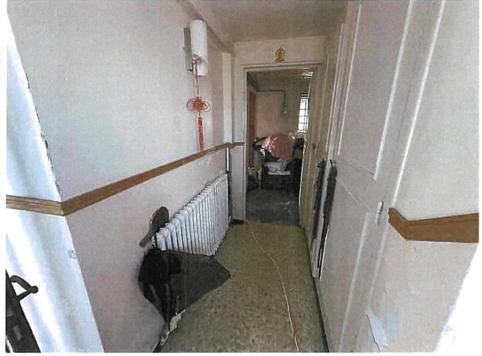
PREMIERE PIECE SUR ARRIERE:

L'accès se réalise par une porte en bois en état d'usage.

<u>Plafond</u>: le plafond est recouvert de peinture grossière.

<u>Fenêtre</u>: présence d'une fenêtre double vantaux ouvrante en bois simple vitrage en état d'usage avec grille de sécurité métallique en état d'usage.

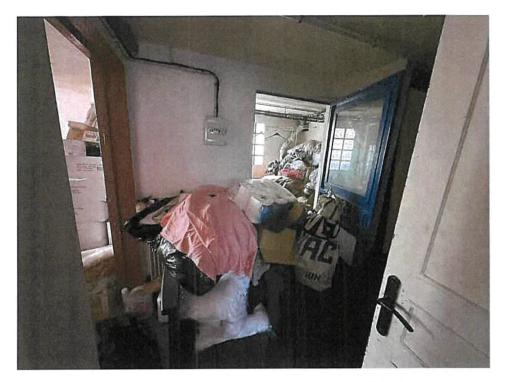
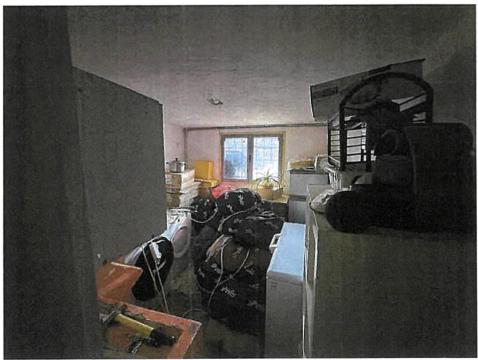
DEUXIEME PIECE SUR ARRIERE:

L'accès se réalise par une porte en bois en état d'usage. La pièce est très encombrée.

<u>Plafond</u>: le plafond est recouvert de peinture grossière.

<u>Fenêtre</u>: présence d'une fenêtre double vantaux ouvrante en bois simple vitrage en état d'usage avec grille de sécurité métallique en état d'usage.

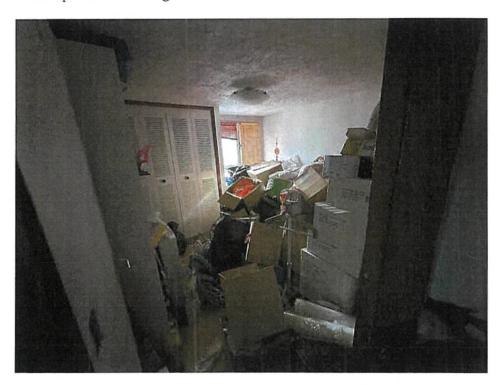
TROISIEME PIECE SUR PIGNON FACE DROITE:

L'accès se réalise par une porte en bois partie centrale vitrée en état d'usage.

Fenêtre: Présence de 5X4 pavés de verre.

<u>Généralités et équipements</u>: présence d'un ballon d'eau chaude THALEOS et d'une centrale ATLANTIC.

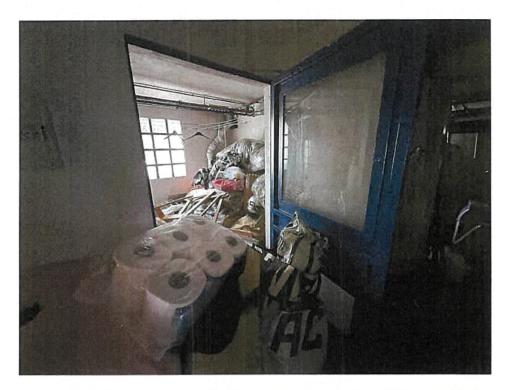
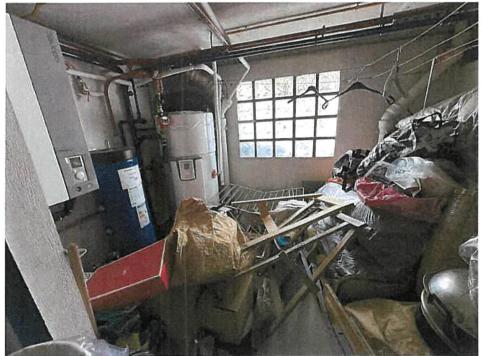
GARAGE:

L'accès se réalise soit depuis le pavillon par une porte en bois soit par une porte de garage en bois depuis l'allée cimentée mais le garage est incessible tant depuis l'intérieur du pavillon que depuis l'extérieur.

Plafond : le plafond est recouvert de peinture grossière.

Fenêtre: présence d'une fenêtre en bois double vantaux ouvrante vitrage simple avec grille de sécurité métallique et 2 jours avec pavés de verre

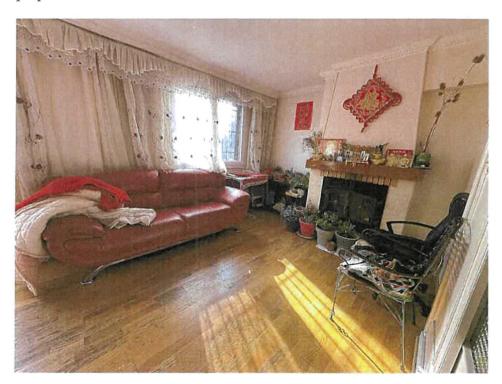
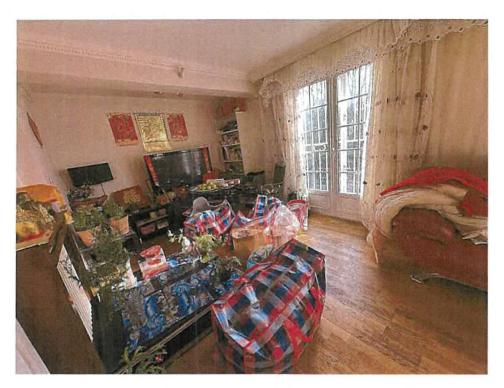
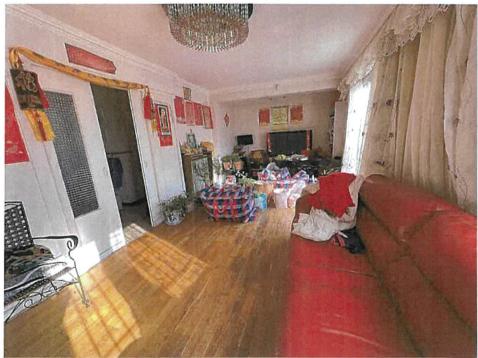
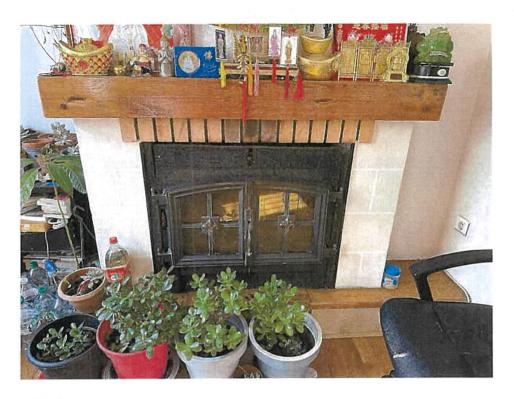
Fenêtre: présence d'une fenêtre double vantaux en PVC ouvrante double vitrage en état d'usage avec persiennes en bois vétuste et grille de sécurité métallique en état d'usage. Présence d'une porte-fenêtre double vantaux ouvrante en PVC double vitrage en état d'usage avec persiennes en bois vétuste et grille de sécurité métallique en état d'usage donnant accès à une terrasse accessible également depuis le jardin par un escalier droit maçonné et protégé par un gardecorps métallique en état d'usage.

Généralités et équipements : présence de deux radiateurs. Présence d'une cheminée foyer fermé qui selon le propriétaire fonctionne.

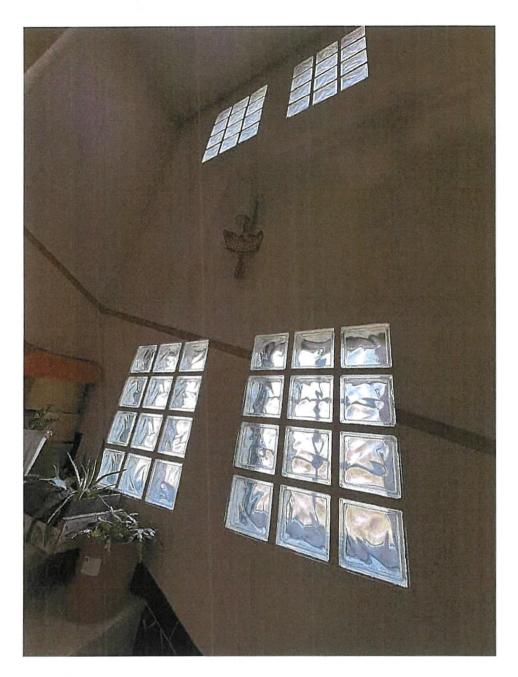
DEUXIEME ETAGE

L'accès se réalise par un escalier maçonné quart tournant recouvert de carrelage en état d'usage.

Les murs de la montée des escaliers et le plafond recouverts de peinture sont en mauvais état.

Présence de 4 jours de 4X3 pavés de verre dans la montée des escaliers.

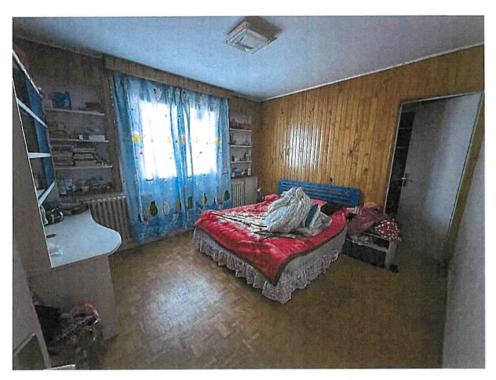
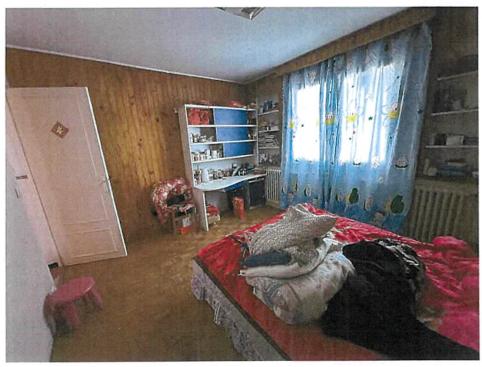
CHAMBRE DROITE:

L'accès se réalise par une porte en bois en état d'usage.

<u>Fenêtre</u>: présence d'une fenêtre double vantaux ouvrante en PVC double vitrage en état d'usage avec persiennes en bois vétuste.

Généralités et équipements : présence de deux radiateurs.

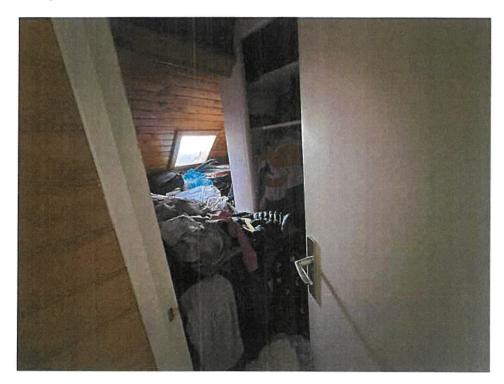
<u>Plafond</u>: le plafond est recouvert de lambris en bois.

Fenêtre: présence d'une fenêtre de toit vétuste simple vitrage.

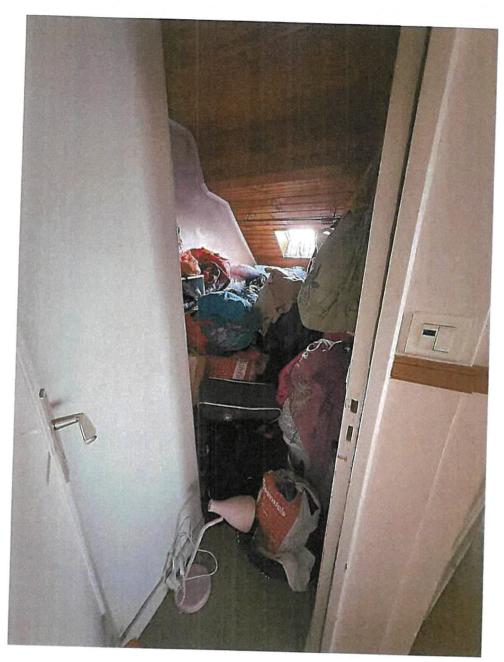
PENDERIE FACE DROITE PALIER:

L'accès se réalise par une porte en bois en état d'usage. La pièce est quasi inaccessible du fait de son encombrement

<u>Plafond</u>: le plafond est recouvert de lambris en bois.

Fenêtre : présence d'une fenêtre de toit vétuste simple vitrage.

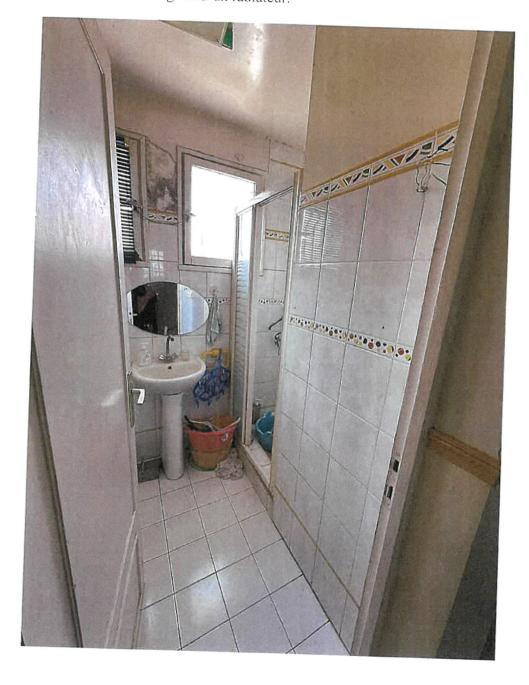
SALLE D'EAU:

L'accès se réalise par une porte en bois en état d'usage.

Généralités et équipements: présence d'une douche avec proie vitrée coulissante en état d'usage.

Présence d'un w.c cuvette à l'anglaise en état d'usage, d'un lavabo en état d'usage et d'un radiateur.

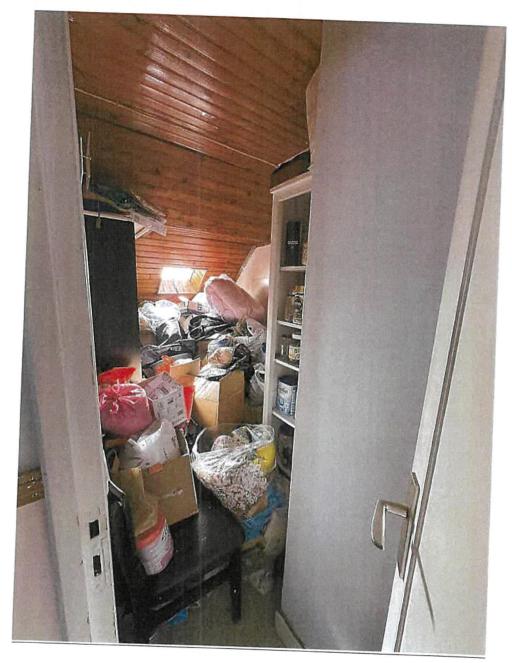
PENDERIE FACE GAUCHE PALIER:

L'accès se réalise par une porte en bois en état d'usage. La pièce est quasi inaccessible du fait de son encombrement

<u>Plafond</u>: le plafond est recouvert de lambris en bois.

Fenêtre : présence d'une fenêtre de toit vétuste simple vitrage.

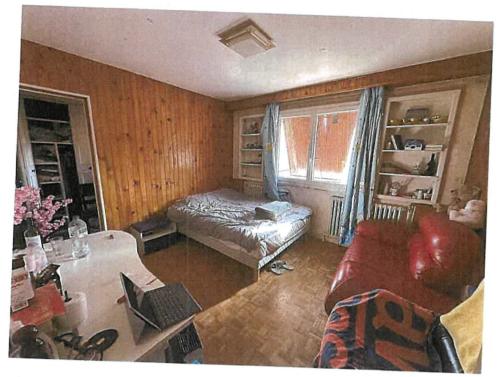
CHAMBRE GAUCHE:

L'accès se réalise par une porte en bois en état d'usage.

Fenêtre: présence d'une fenêtre double vantaux ouvrante en PVC double vitrage en état d'usage avec persiennes en bois vétuste.

Généralités et équipements : présence de deux radiateurs.

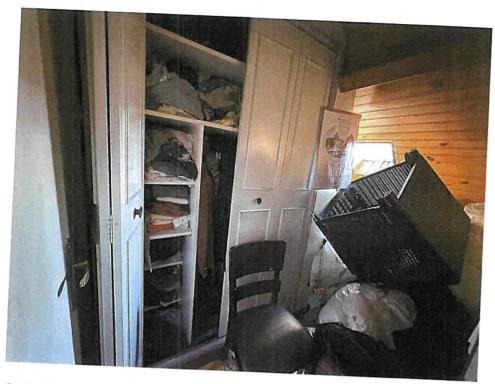
PENDERIE EN CONTINUITE DE LA CHAMBRE SOUS COMBLES:

L'accès se réalise par une porte en bois en état d'usage. La pièce est quasi inaccessible du fait de son encombrement

<u>Plafond</u>: le plafond est recouvert de lambris en bois.

Fenêtre : présence d'une fenêtre de toit vétuste simple vitrage.
