PROCES-VERBAL DE DESCRIPTION

PROCES VERBAL DE CONSTAT

« **A PARIS (75006) 34 rue Monsieur Le Prince**
Cadastrés AK n°18 Pour 1 a 28 ca

Un Logement composé de : 1 pièce avec cuisine et 1 salle d'eau avec WC

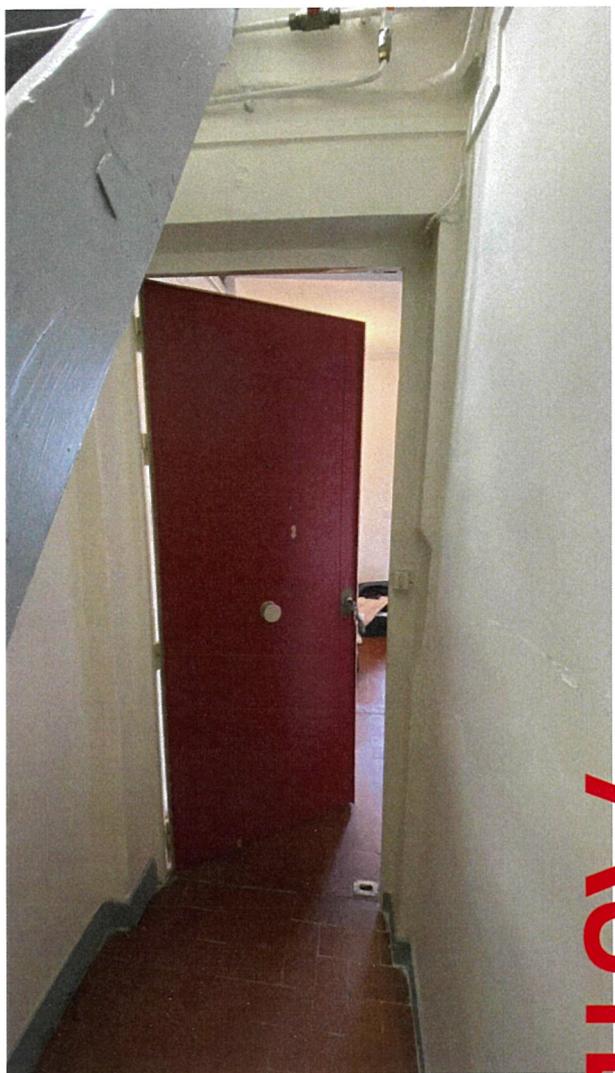
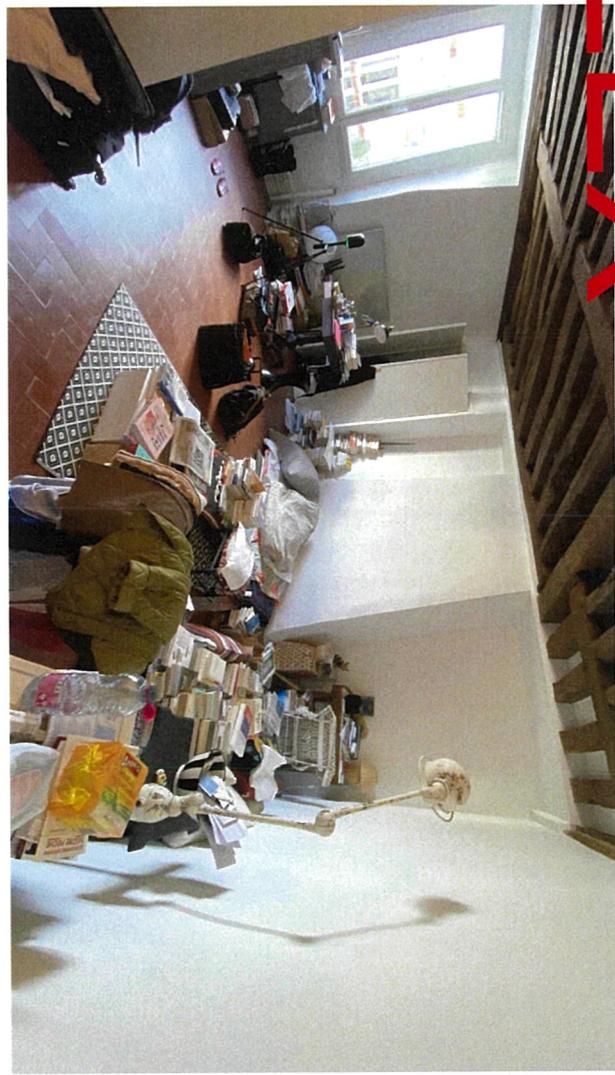
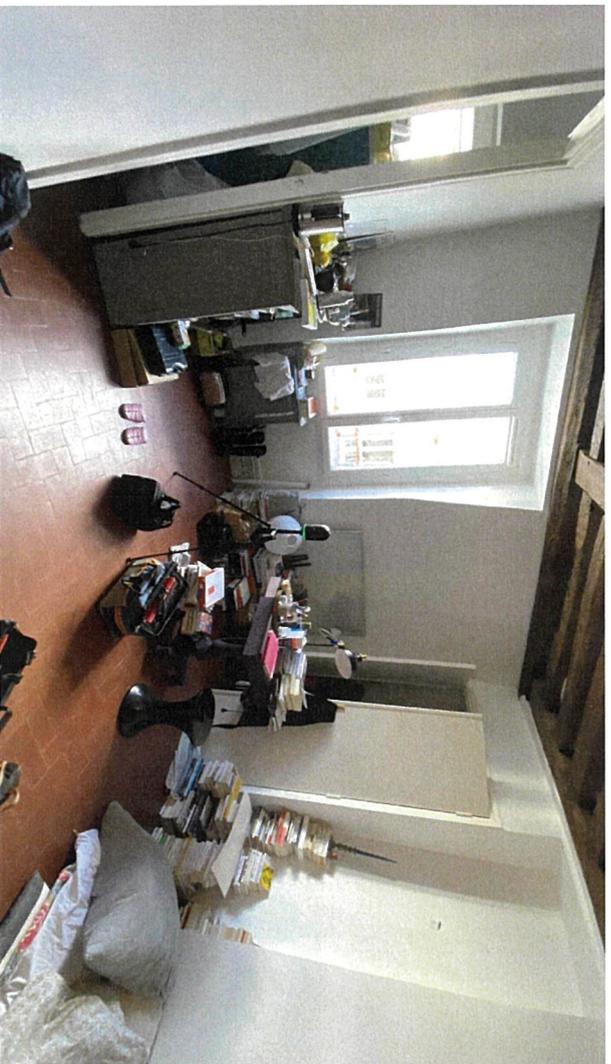
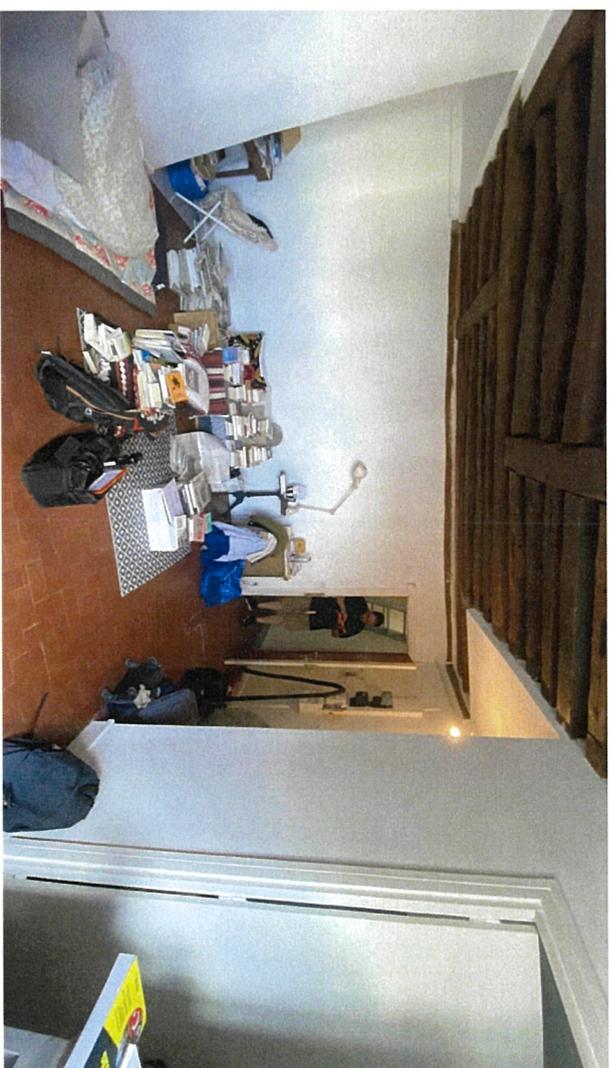
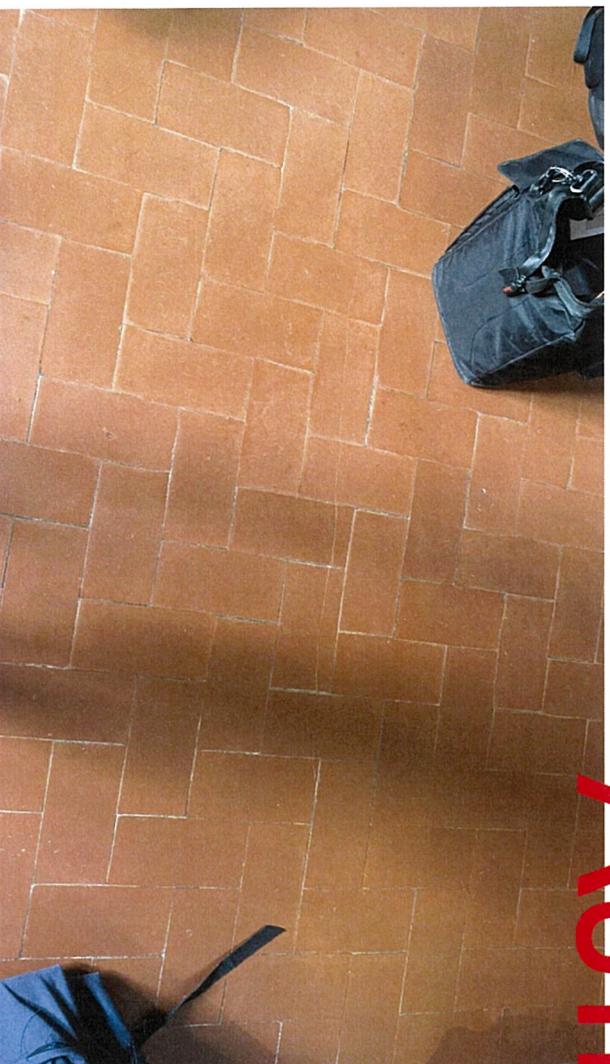
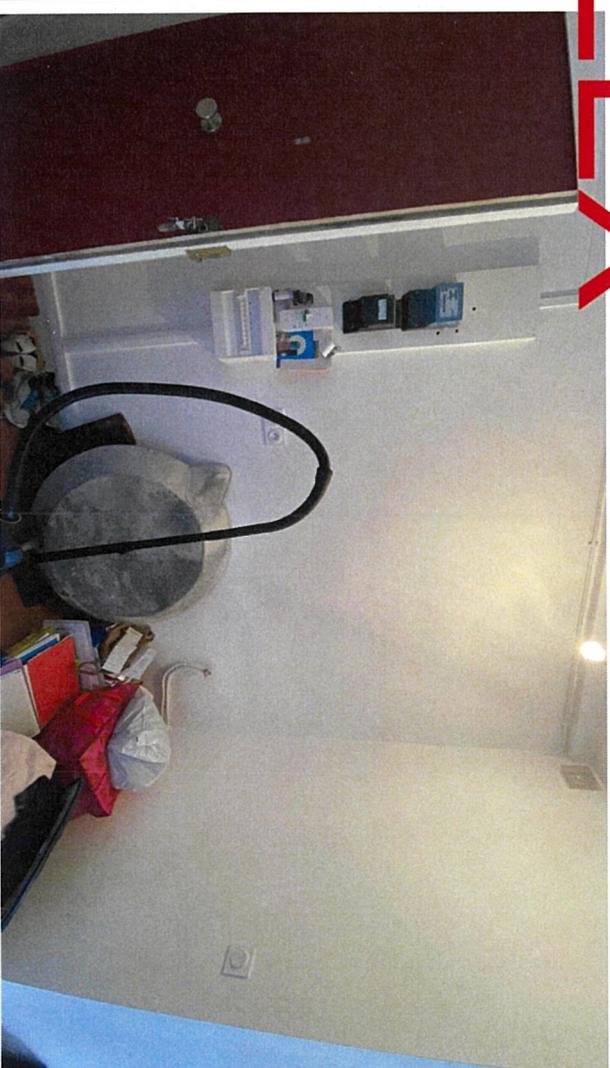
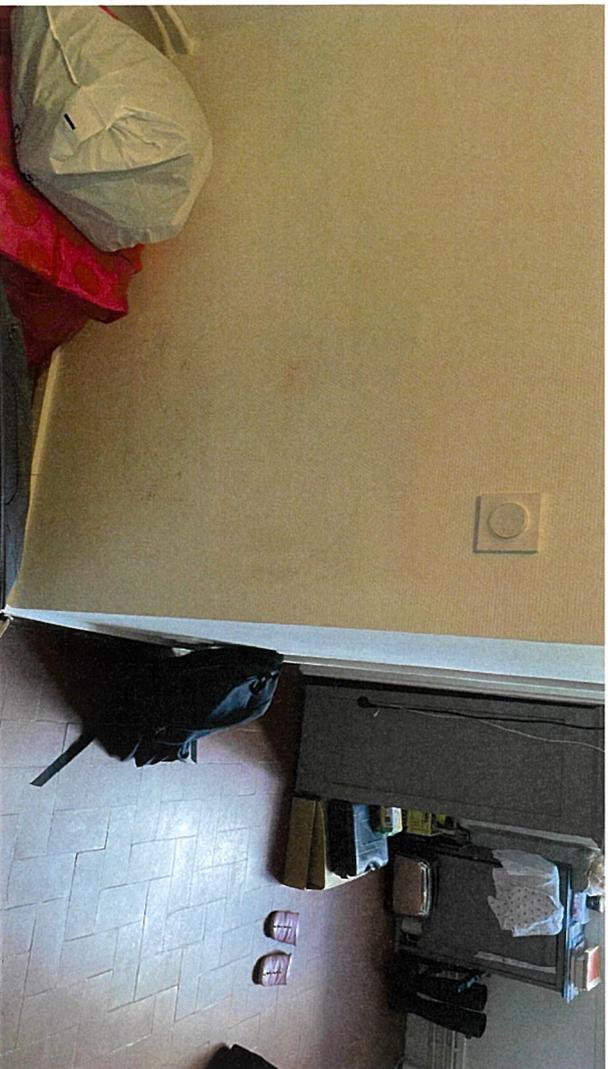
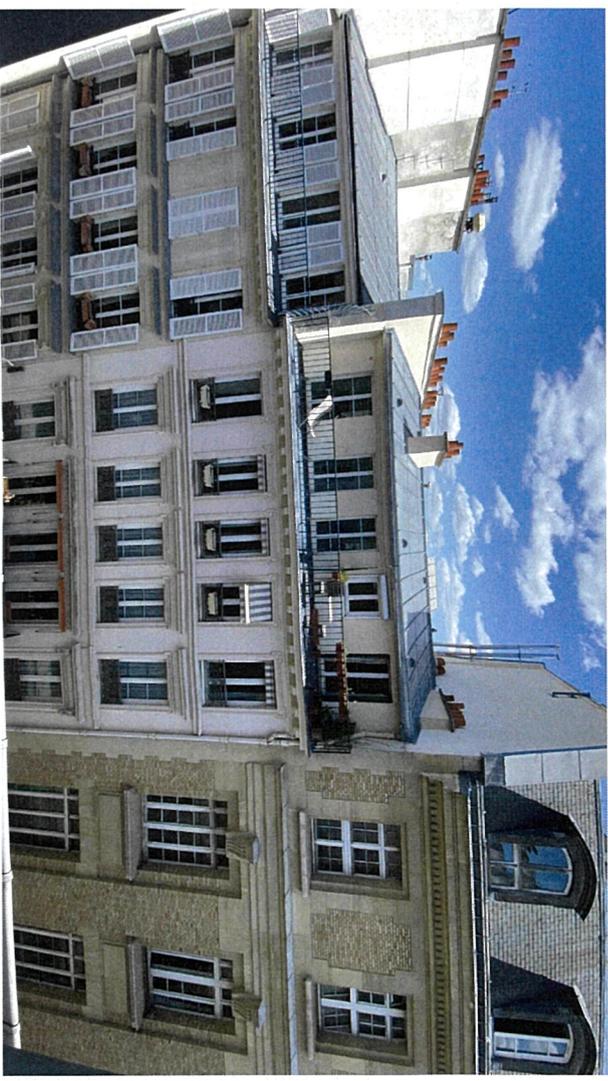
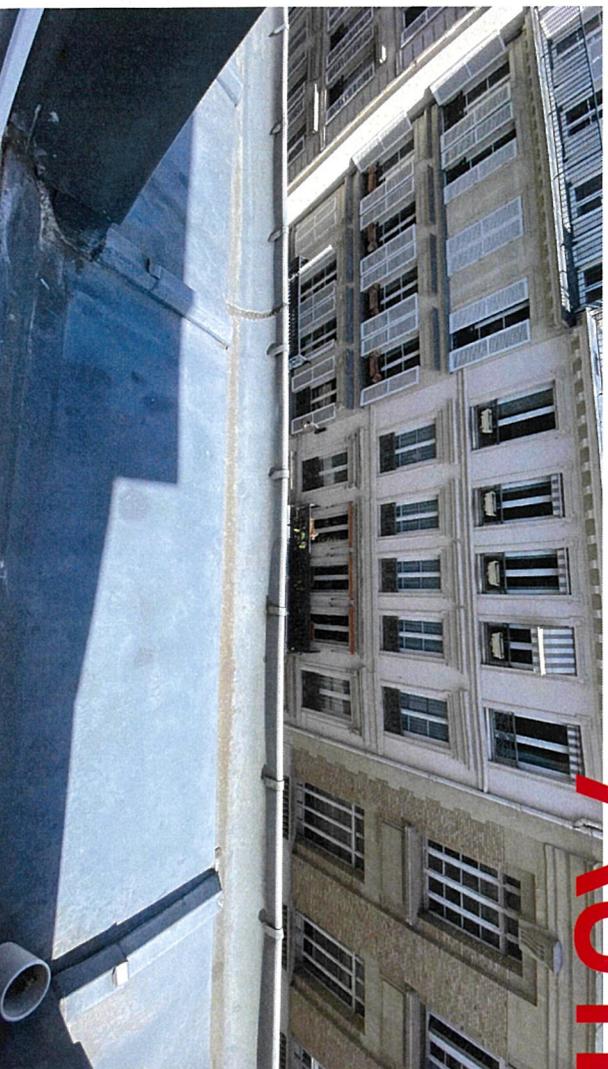
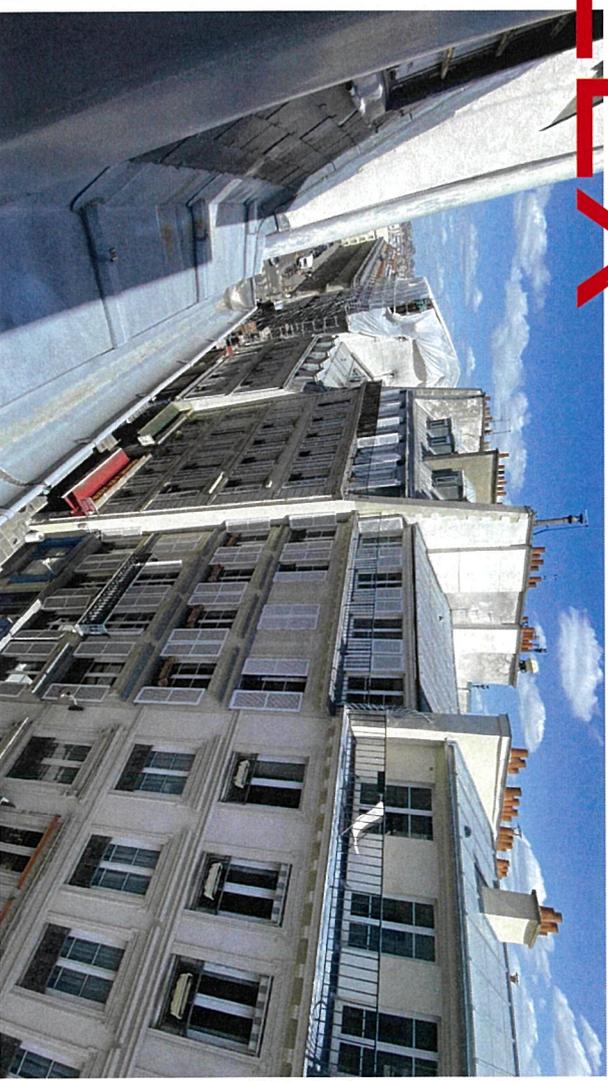
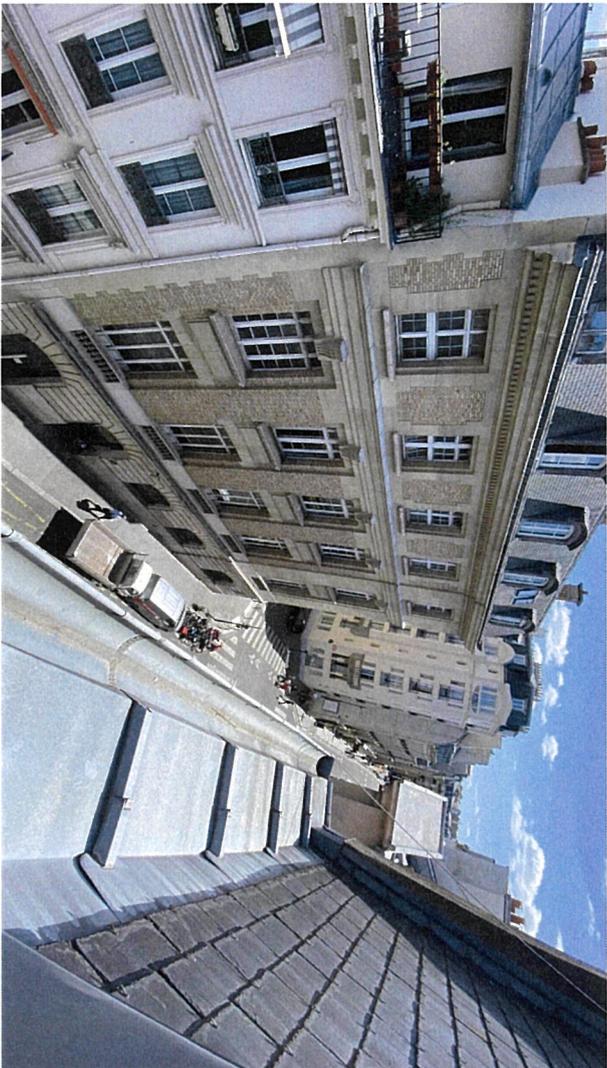
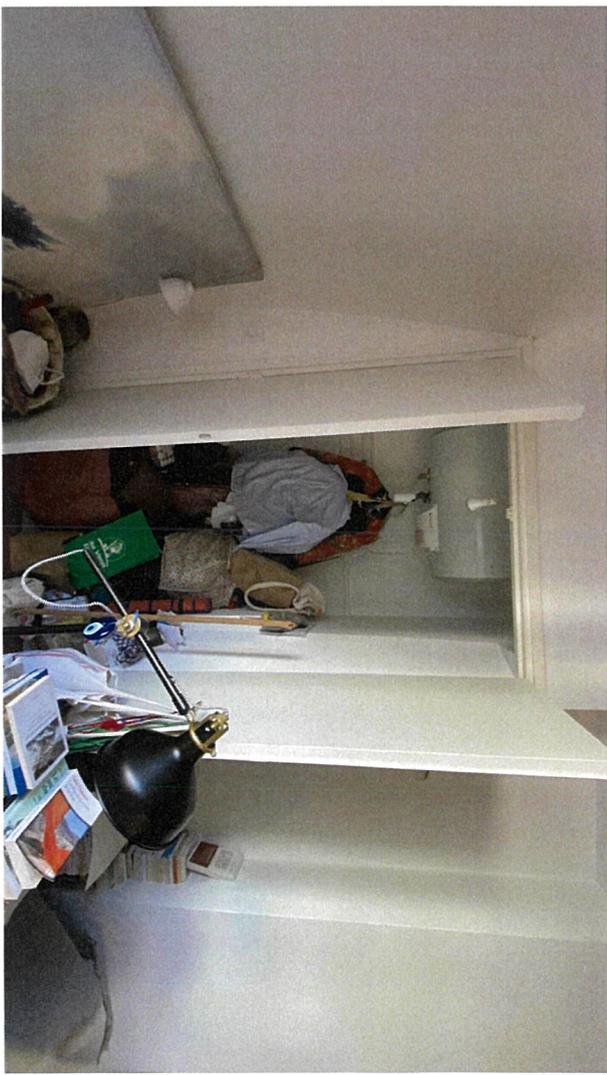
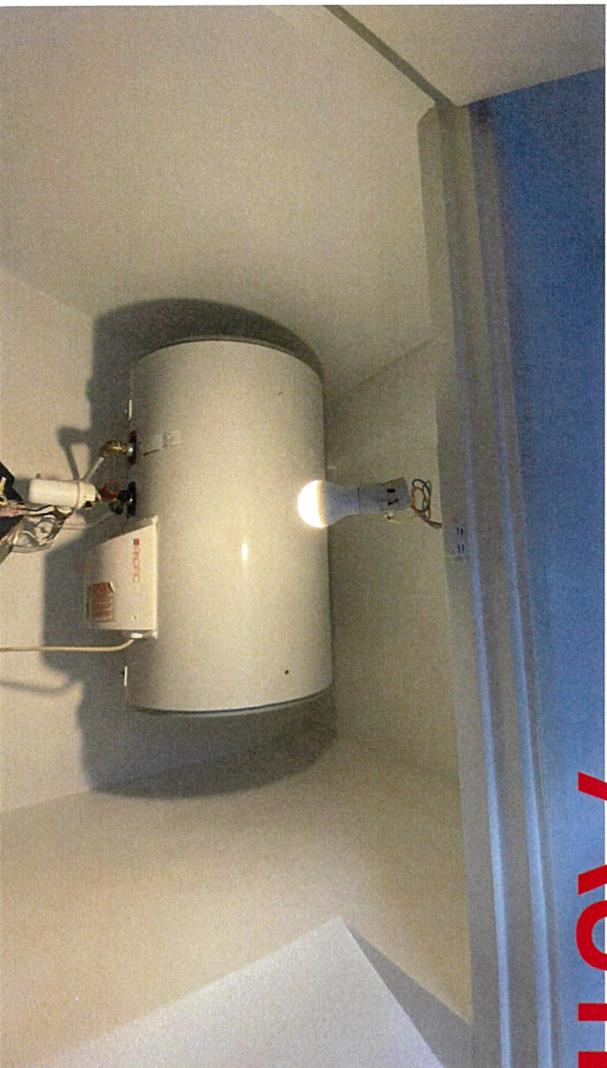
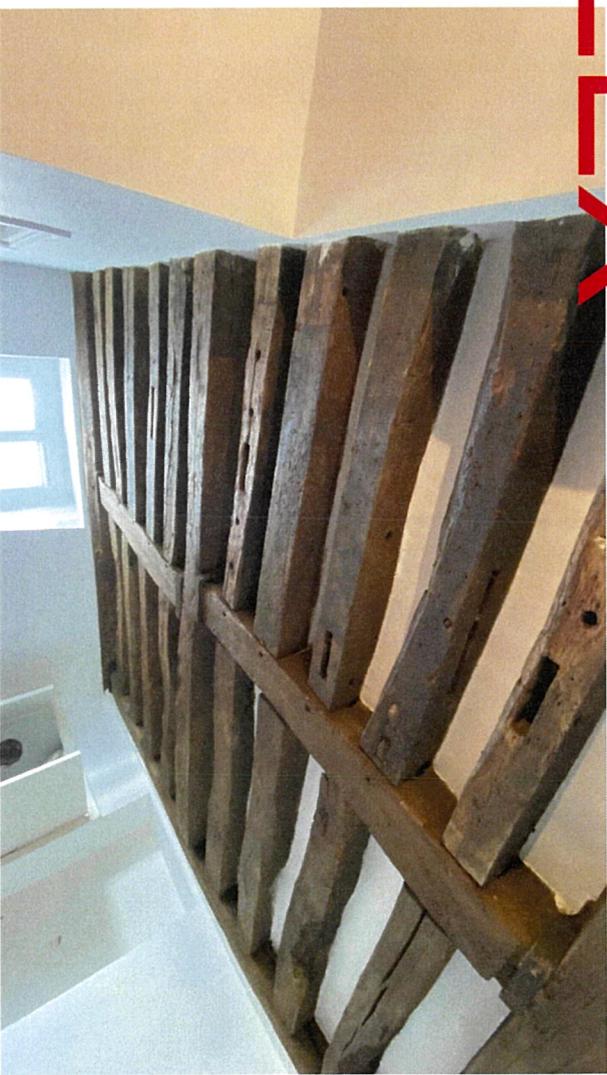
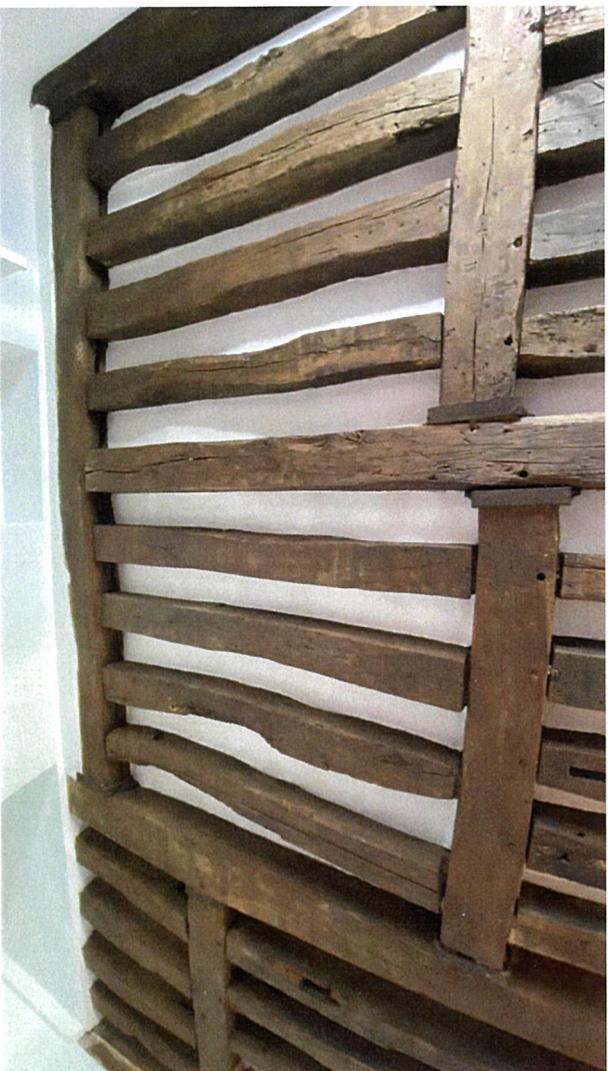
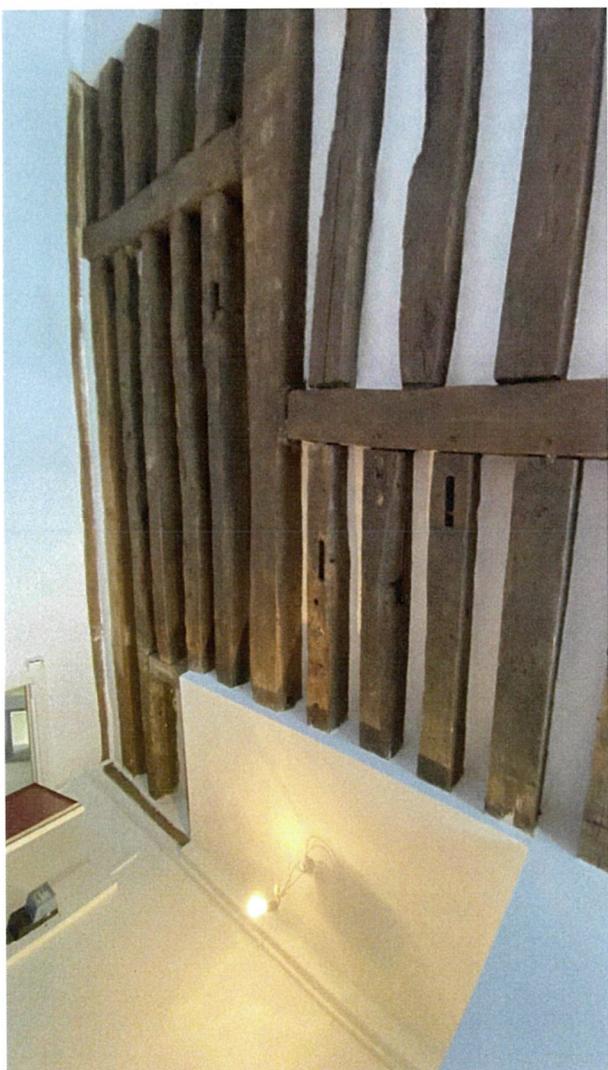
(Clichés photographiques n°7 à 22)

Le sol est recouvert de tomettes rectangulaires de couleur rouge dans l'ensemble en état d'usage, pour la partie visible, avec une poutre apparente vers l'entrée, signe d'un ancien découpage du lot, ainsi qu'une légère fissuration vers le milieu de la pièce. A noter également une partie en béton poli contre le mur à droite.

Ils sont également recouverts d'une fibre de verre peinte en blanc en bon état. Je note cependant des taches d'humidité sur le mur en face de la porte d'entrée.

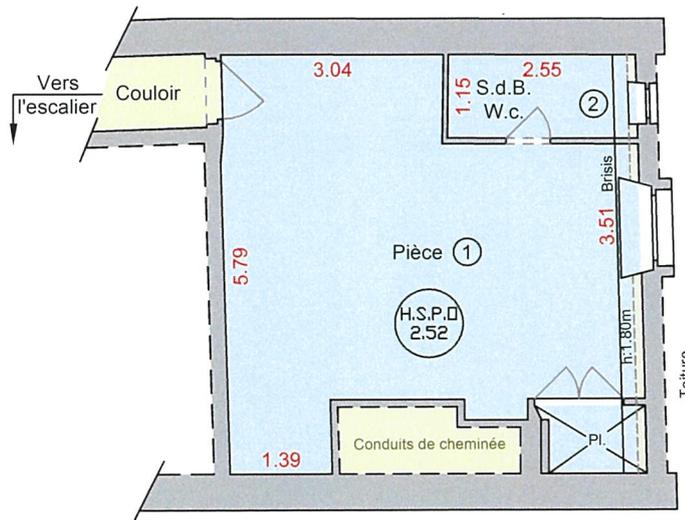
Suite à des travaux d'aménagements, la désignation des pièces correspond à l'affectation apparente au jour du mesurage.

Côté Rue Monsieur Le Prince

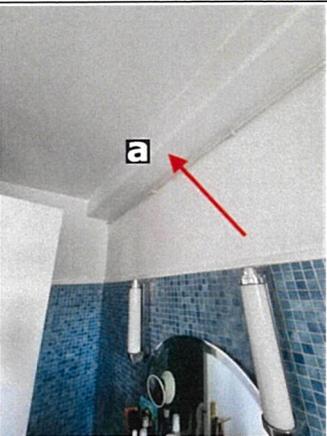
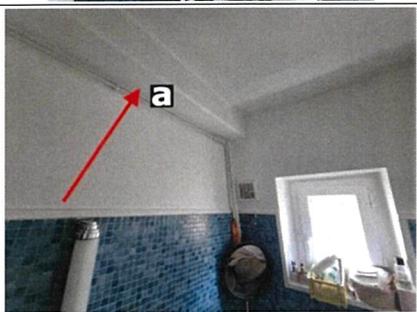
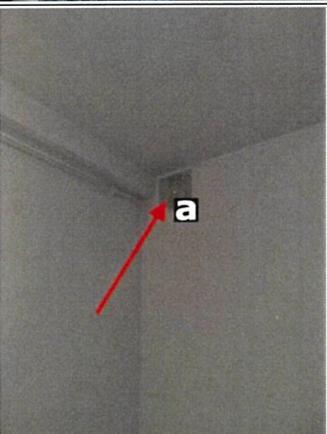
Photos

Localisation	Identifiant + Description	Conclusion (justification)	Etat de conservation** et préconisations*	Photo
Pièce principale (Grille); Salle d'eau / WC (Plafond)	<p>Identifiant: M001 Description: Conduit de ventilation en amiante ciment Composant de la construction: Conduits de fluides (air, eau, autres fluides) Partie à sonder: Conduits Liste selon annexe.13-9 du CSP: B</p>	<p>Présence d'amiante (Sur jugement de l'opérateur)</p>	<p>Matériau non dégradé</p> <p>Résultat EP**</p> <p>Préconisation: Il est recommandé de réaliser une évaluation périodique.</p>

<p>Localisation : Pièce principale (Grille); Salle d'eau / WC (Plafond)</p> <p>Ouvrage : Conduits de fluides (air, eau, autres fluides)</p> <p>Partie d'ouvrage : Conduits</p> <p>Description : Conduit de ventilation en amiante ciment</p>

Il convient donc de veiller au maintien du bon état de conservation des matériaux et produits contenant de l'amiante afin de remédier au plus tôt aux situations d'usure anormale ou de dégradation.

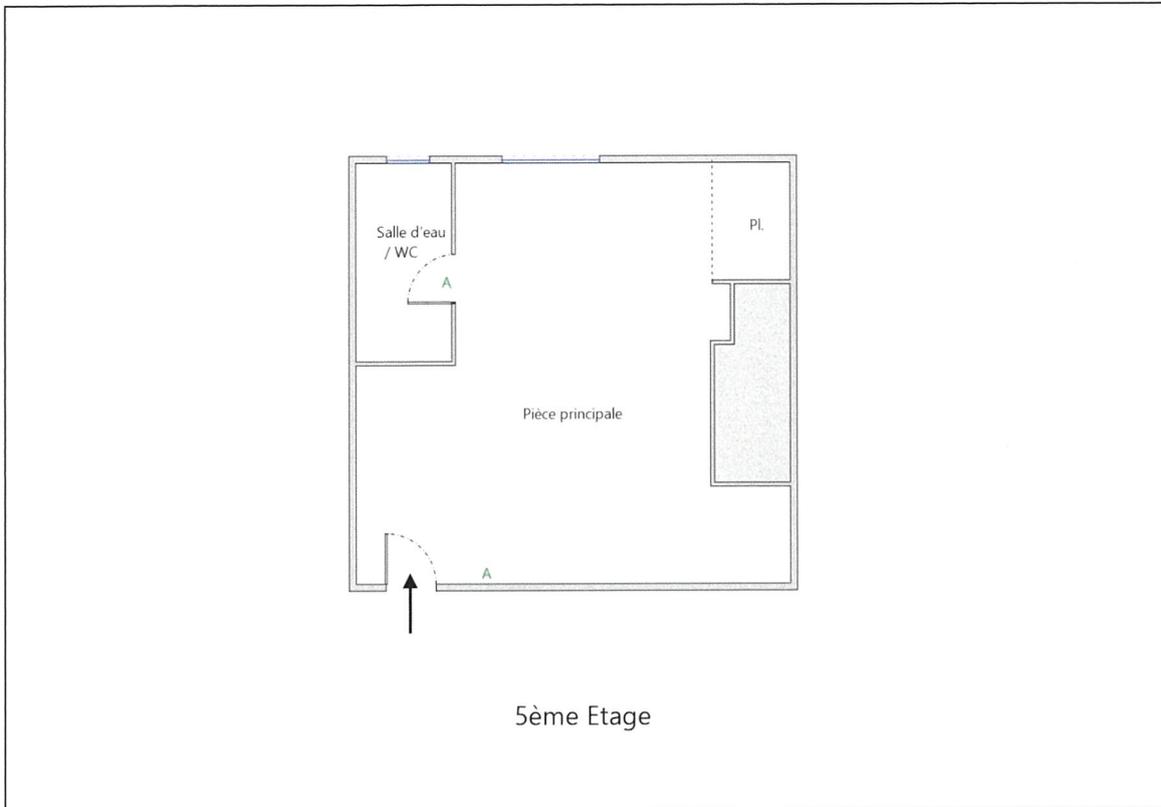
Localisation des mesures sur croquis de repérage

Du fait de la présence de revêtements contenant du plomb au-delà des seuils en vigueur et de la nature des dégradations constatées (non dégradé, non visible, état d'usage) sur certaines unités de diagnostic, le propriétaire doit veiller à l'entretien des revêtements recouvrant les unités de diagnostic de classe 1 et 2, afin d'éviter leur dégradation future.

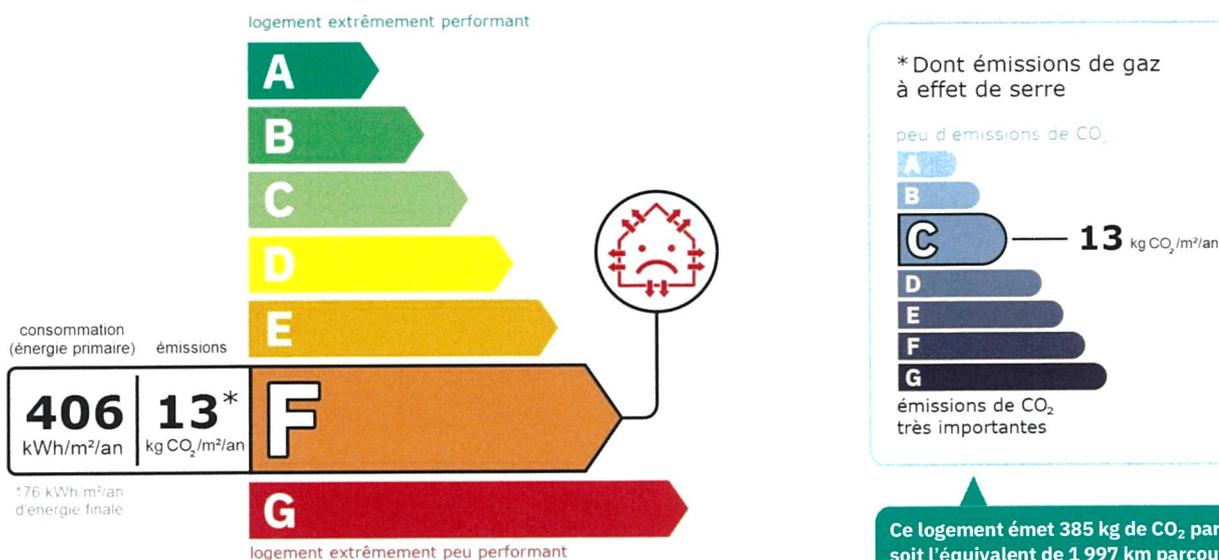
Performance énergétique et climatique

Le niveau de consommation énergétique dépend de l'isolation du logement et de la performance des équipements.
Pour l'améliorer, voir pages 4 à 6

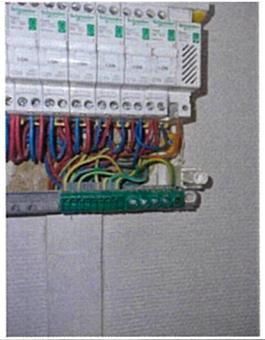
N° Article (1)	Libellé et localisation (*) des anomalies	N° Article (2)	Libellé des mesures compensatoires (3) correctement mises en œuvre	Photos
B3.3.6 a3	<p>Au moins un circuit (n'alimentant pas des socles de prises de courant) n'est pas relié à la terre.</p> <p>Remarques : Présence de circuits électriques non raccordé à la terre (Tableau de répartition : Nombre de départ de terre différent du nombre de circuit) (Pièce principale)</p>

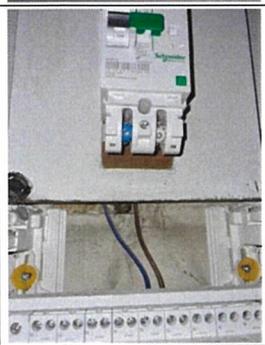
B4.3 f1	<p>La section des conducteurs de la canalisation alimentant le seul tableau n'est pas adaptée au courant de réglage du disjoncteur de branchement.</p> <p>Remarques : La section des conducteurs de la canalisation alimentant le tableau de répartition est inadaptée au courant de réglage du disjoncteur de branchement (Pièce principale)</p>
