## **DIRE PROCES-VERBAL DE DESCRIPTION ET DIAGNOSTICS**

## PROCÈS-VERBAL DE DESCRIPTION

## II – DESCRIPTION DE L'APPARTEMENT AU TROISIÈME ETAGE PORTE DROITE – LOT N° 26

## Résumé de l'expertise n° 26-189902/NCH

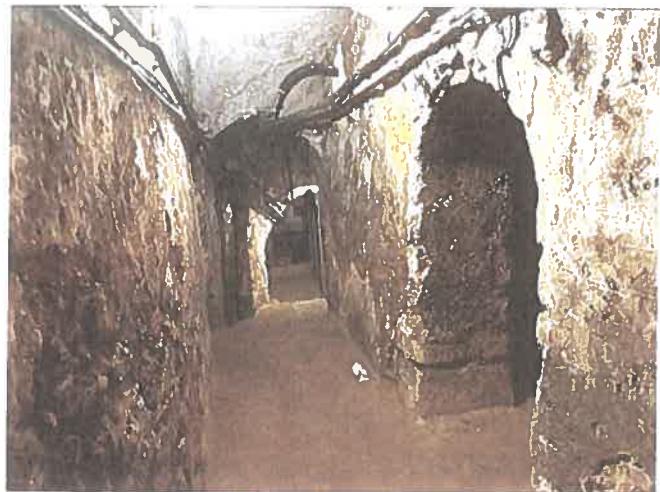
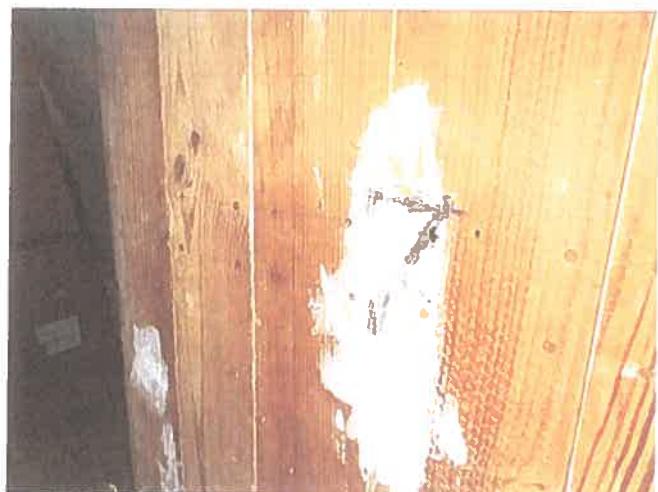
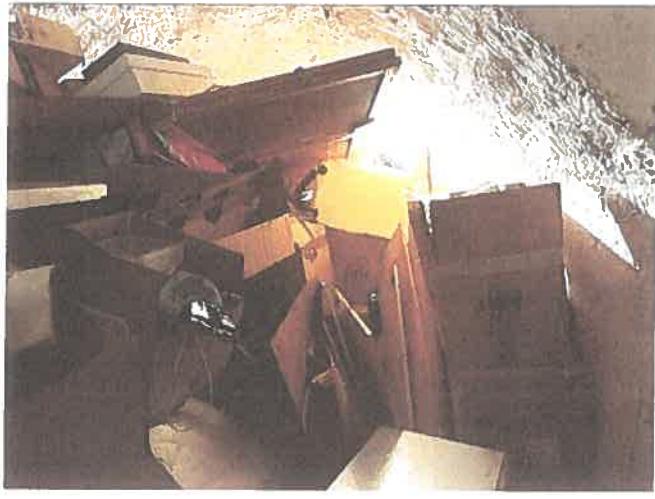
### III – DESCRIPTION DE LA CAVE N° 7 AU SOUS-SOL – LOT N° 46

Il s'agit d'une cave voûtée en pierres, avec un sol en béton.

Cette cave est très fortement encombrée, ne me permettant pas d'y cheminer totalement.

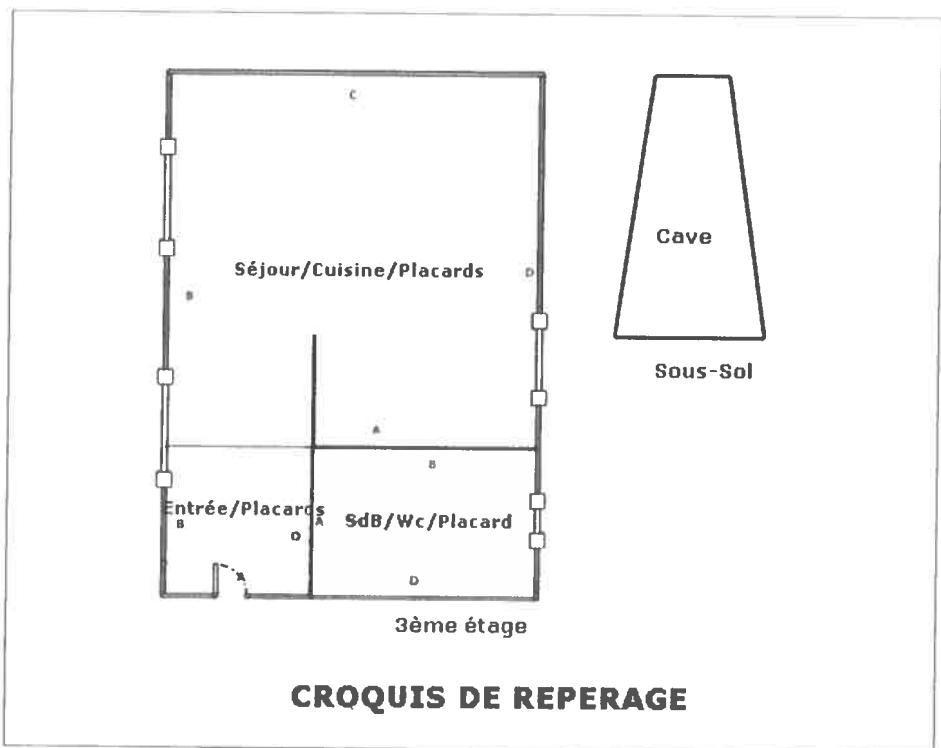
Localisation des mesures sur croquis de repérage

Concentration en plomb	Nature des dégradations	Classement
< seuils		0
≥ seuils	Non dégradé ou non visible	1
	Etat d'usage	2
	Dégradé	3

N°	Zone	Unité de diagnostic	Substrat	Revêtement apparent	Localisation mesure	Mesure (mg/cm²)	Etat* de conservation	Classement UD	Observation
2	A	Porte intérieure (P1)	Bois	Peinture	partie mobile	3,4			
3					Hussene	4,7			
4	A	Porte extérieure (P1)	Bois	Peinture	partie mobile	4,7	Non Dégradé	1	
5					Hussene	7,4			
6	A	Mur	Plâtre	Peinture	partie basse (< 1 m)	0,3			
7					partie haute (> 1 m)	0,3			
8	B	Mur	Plâtre	Peinture	partie basse (< 1 m)	0,4			
9					partie haute (> 1 m)	0,4			
10	D	Mur	Plâtre	Peinture	partie basse (< 1 m)	0,4			
11					partie haute (> 1 m)	0,7			
12	B	Fenêtre intérieure (F1)	Bois	Peinture	partie mobile	0,4			
13					Hussene	0,3			
14	B	Fenêtre extérieure (F1)	Bois	Peinture	partie mobile	0,6			
15					Hussene	0,5			
16	B	Garde corps	Métal	Peinture	mesure 1	9,4			
17					mesure 2	8,8	Etat d'usage (Usure par friction)	2

**Du fait de la présence de revêtements contenant du plomb au-delà des seuils en vigueur et de la nature des dégradations constatées (non dégradé, non visible, état d'usage) sur certaines unités de diagnostic, le propriétaire doit veiller à l'entretien des revêtements recouvrant les unités de diagnostic de classe 1 et 2, afin d'éviter leur dégradation future.**

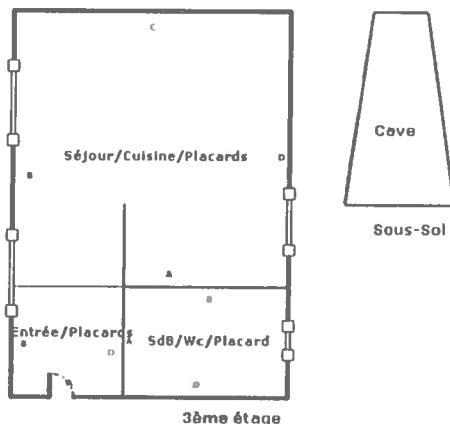
**CROQUIS DE REPERAGE**

C.3	Installation intérieure - Etanchéité apparente	6b2) Lecture d'un débit supérieur à 6l/h avec robinet(s) de commande fermé(s)	
	C.3	Installation intérieure - Etanchéité apparente	6c) Au moins un défaut d'étanchéité a été observé	
	C.4	Organe de coupure	7a1) Absence d'un organe de coupure supplémentaire	
	C.4	Organe de coupure	7a2) Au moins un organe de coupure n'est pas adapté à la pression de service	
	C.4	Organe de coupure	7a3) Au moins un organe de coupure n'est pas marqué du logo d'une marque reconnue	
	C.4	Organe de coupure	7a4) L'organe de coupure supplémentaire est accessible pour le cas des tiges après compteur et en maison individuelle	
	C.4	Organe de coupure	7a5) L'organe de coupure supplémentaire comporte un dispositif de manœuvre	
Chaudière e.l.m. leblanc	C.7	Organe de Coupure d'Appareil (OCA)	8a1) Présence pour chaque appareil en place d'un organe de coupure	
	C.7	Organe de Coupure d'Appareil (OCA)	8a2) Accessibilité de chaque organe de coupure

Appareil	Type	Point de contrôle (selon la norme utilisée)	Points désignés (selon la norme utilisée)	Observations
	C.24	Appareil raccordé - Etat du conduit de raccordement	29c3) Orifice de prélèvement non convenablement obturé	
	C.24	Appareil raccordé - Etat du conduit de raccordement	29c4) Diamètre non adapté (buse / conduit fumée, ...)	
	C.24	Appareil raccordé - Etat du conduit de raccordement	29c5) État de corrosion important	
	C.24	Appareil raccordé - Etat du conduit de raccordement	29d1) Présente une contrepartie	
	C.24	Appareil raccordé - Etat du conduit de raccordement	29d2) Présente plus de 2 coudes à 90° ou plus de 180° de dévoiement	
	C.24	Appareil raccordé - Etat du conduit de raccordement	29d3) Traverse une pièce principale	
	C.24	Appareil raccordé - Etat du conduit de raccordement	29d4) Présente une usure avancée ou des déformations	
	C.24	Appareil raccordé - Etat du conduit de raccordement	29d5) N'est pas démontable (sauf insert gaz)

**L'installation intérieure de gaz comporte des anomalies de type A2 qui devront être réparées dans les meilleurs délais.**
