## **RAPPORT DE L'ETAT DE L'INSTALLATION INTERIEURE D'ELECTRICITE D'IMMEUBLE(S) A USAGE D'HABITATION**

6 Domaine de Chateau Gaillard 94700 MAISONS ALFORT  
Apartment 2 pieces  
Bâtiment A, escalier 6, 8ème étage porte gauche  
Lot(s) : 10127

## RAPPORT DE VISITE DE L'ETAT DE L'INSTALLATION INTERIEURE DE GAZ

## RAPPORT DE L'ETAT DU BATIMENT RELATIF A LA PRESENCE DE TERMITES

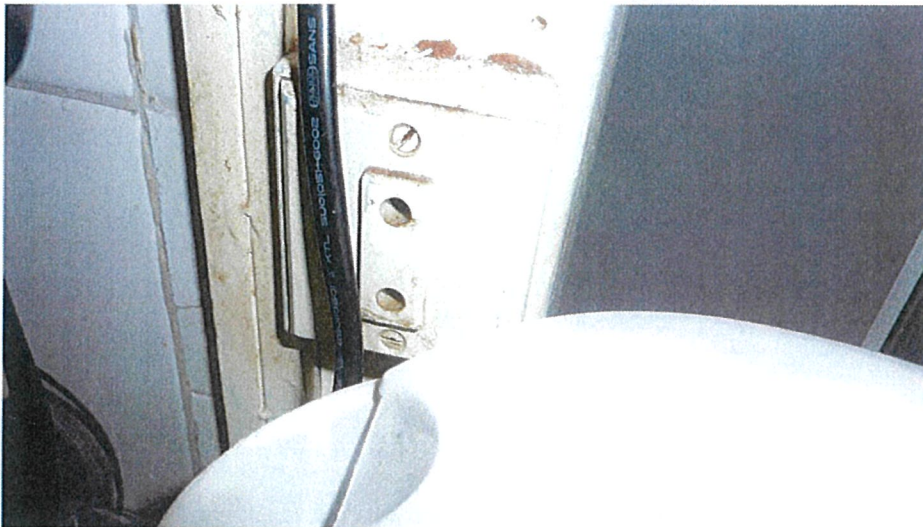
Au moins un circuit (n'alimentant pas des socles de prises de courant) n'est pas relié à la terre.

| <b>F – Anomalies identifiées</b> | | | |
|---|---|---|---|
| B3.3.6 a3 | Au moins un circuit (n'alimentant pas des socles de prises de courant) n'est pas relié à la terre. | B3.3.6.1 | |

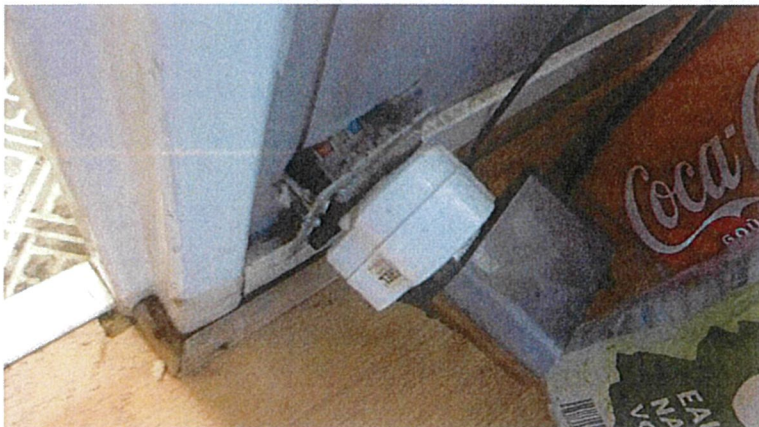
L'installation électrique comporte au moins une connexion avec une partie active nue sous tension accessible.

| <b>F – Anomalies identifiées</b> | | | |
|---|---|---|---|
| B7.3d | L'installation électrique comporte au moins une connexion avec une partie active nue sous tension accessible. | | |
