## DOSSIER DE DIAGNOSTICS TECHNIQUES

Bien : **Maison individuelle**  
Adresse : **17 rue du Centre**  
**62170 BRÉXENT-ÉNOCC**

RAPPORT N° APPLIN ET HILBORNE 21989 22.01.26

Date du permis de construire : **1900**

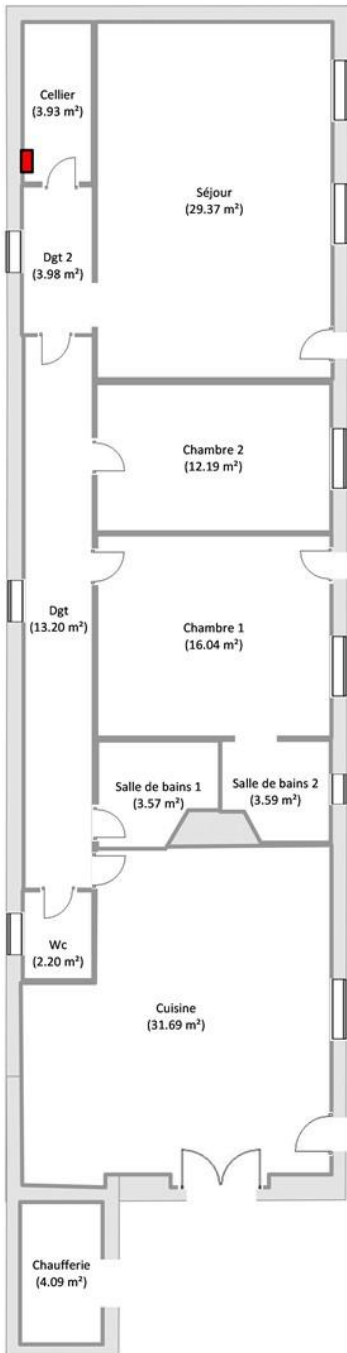
Croquis : - RDC

The floor plan shows a rectangular building layout. At the top left is a 'Cellier' (3.93 m²). Below it is 'Dgt 2' (3.98 m²). To the right of these is a large 'Séjour' (29.37 m²). Below the 'Séjour' is 'Chambre 2' (12.19 m²). Below that is 'Chambre 1' (16.04 m²). To the left of 'Chambre 1' is 'Dgt' (13.20 m²). Below 'Chambre 1' are two bathrooms: 'Salle de bains 1' (3.57 m²) and 'Salle de bains 2' (3.59 m²). Below the bathrooms is a 'Wc' (2.20 m²). At the bottom right is a large 'Cuisine' (31.69 m²). At the bottom left is a 'Chaufferie' (4.09 m²). A red square is marked in the 'Cellier' area.

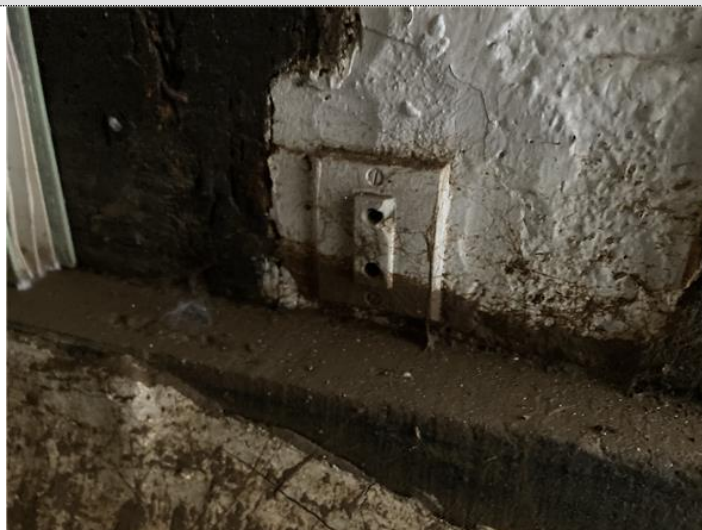
### Point de contrôle N° B.3.3.6 a1)

Description : Au moins un socle de prise de courant ne comporte pas de broche de terre.

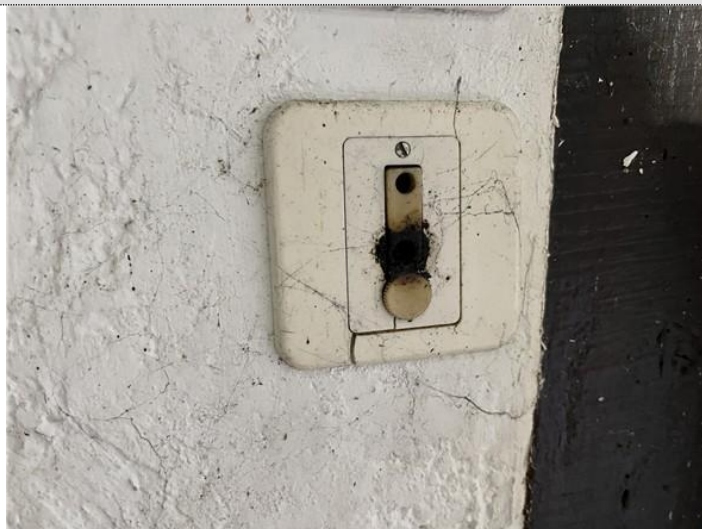
### Point de contrôle N° B.7.3 a)

Description : L'ENVELOPPE d'au moins un matériel est manquante ou détériorée.

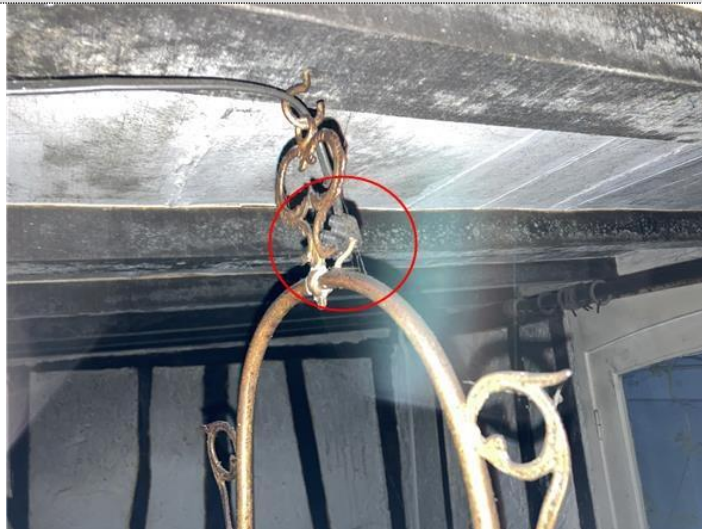
## Point de contrôle N° B.7.3 d)

**Description :** L'installation électrique comporte au moins une CONNEXION avec une partie active nue sous tension accessible.

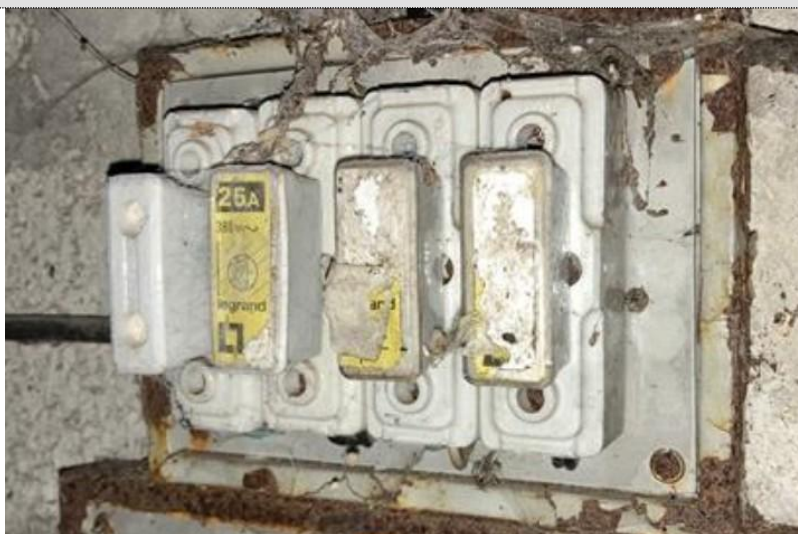
## Point de contrôle N° B.7.3 e)

**Description :** L'installation électrique comporte au moins un dispositif de protection avec une partie active nue sous tension accessible.

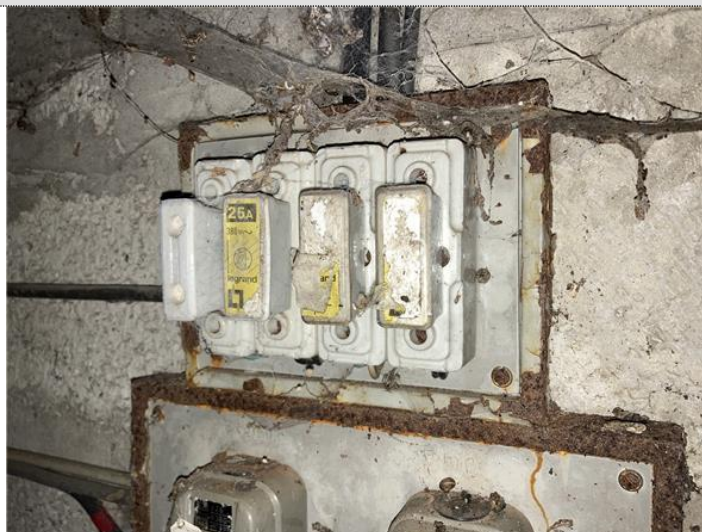
## Point de contrôle N° B.8.3 a)

**Description :** L'installation comporte au moins un MATERIEL ELECTRIQUE vétuste.

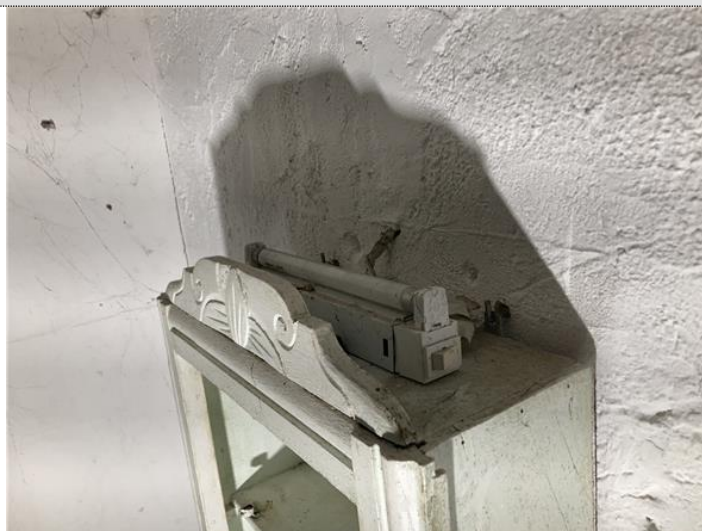
## Point de contrôle N° B.8.3 b)

**Description :** L'installation comporte au moins un MATERIEL ELECTRIQUE inadapté à l'usage.

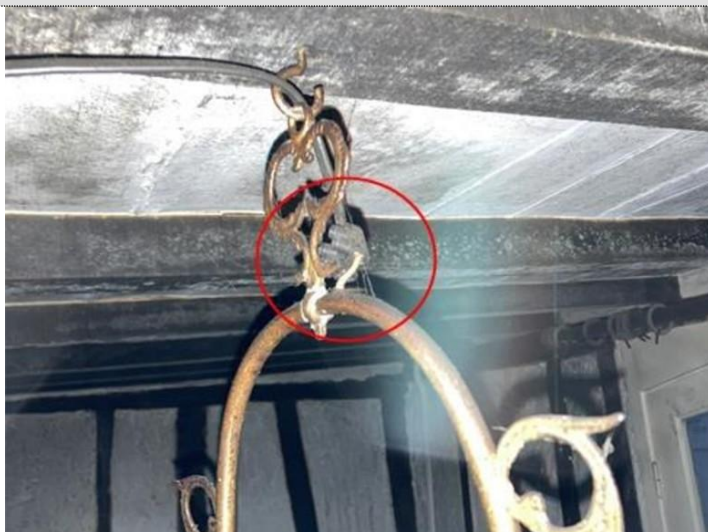
**Point de contrôle N° B.8.3 d)**

| <u>Description :</u> | L'installation comporte au moins un CONDUCTEUR ACTIF dont le diamètre est < 12/10 mm (1,13 mm <sup>2</sup> ). |

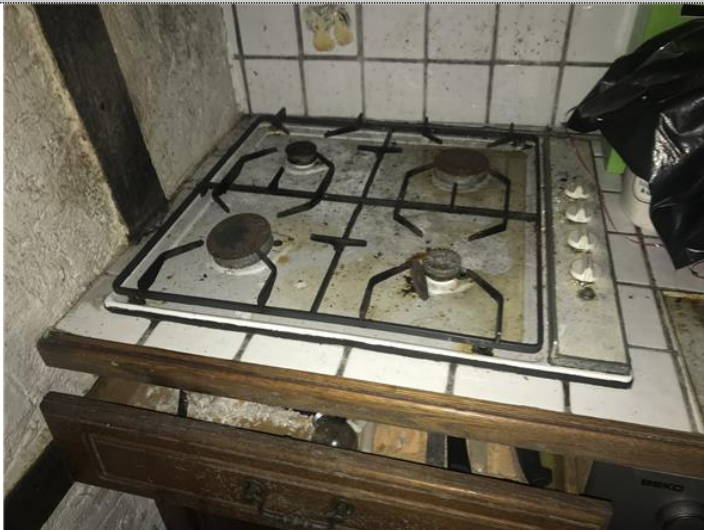
### Point de contrôle N° 11a

**DGI** Au moins un appareil est raccordé en gaz avec un tube souple

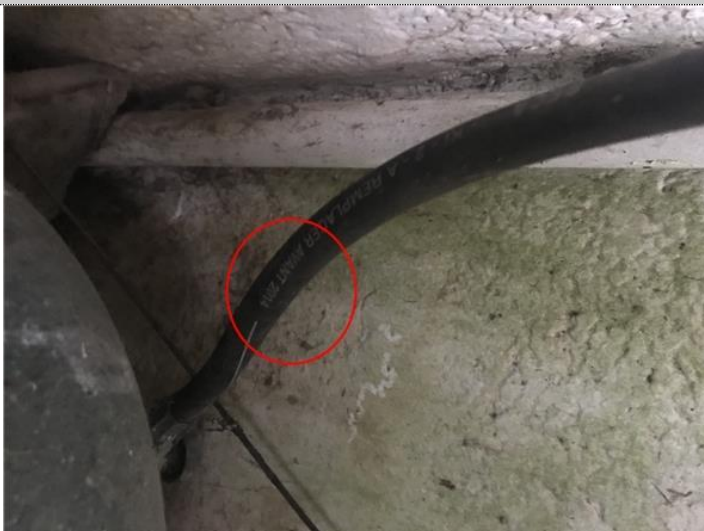
### Point de contrôle N° 7d4

**A1** La date limite d'utilisation de la lyre GPL en caoutchouc armé n'est pas lisible ou est dépassée

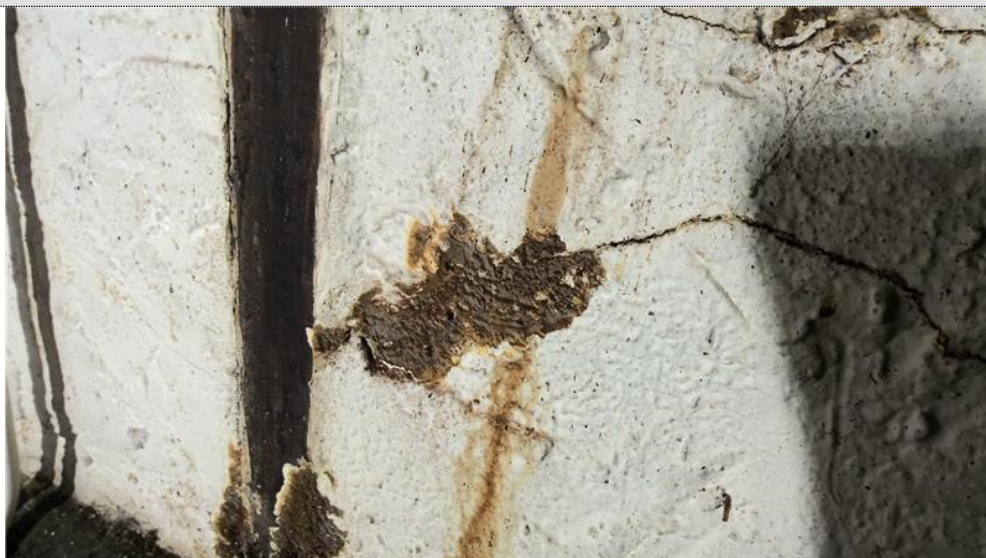
Cuisine(RDC) : Mur (Torchis - Peinture)

Résultat du diagnostic : Indice d'infestation de Champignons de pourriture fibreuse avec altération biologique Mycélium  
Résultat P003 : Coprinellus domesticus + Ozonium de Coprinellus

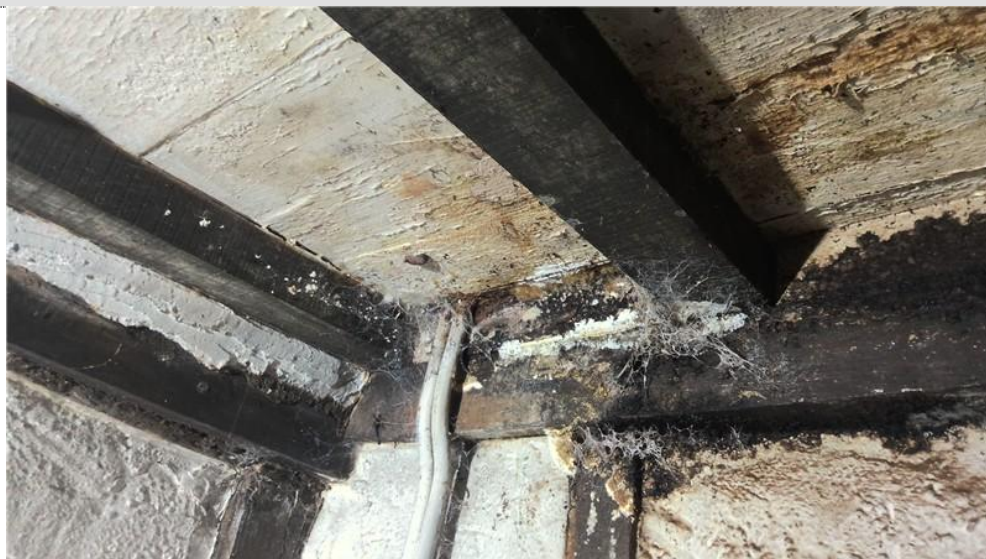
Cuisine(RDC) : Plafond (Bois - Peinture)

Résultat du diagnostic : Indice d'infestation de Champignons de pourriture fibreuse avec altération biologique Mycélium  
Résultat P003 : Coprinellus domesticus + Ozonium de Coprinellus

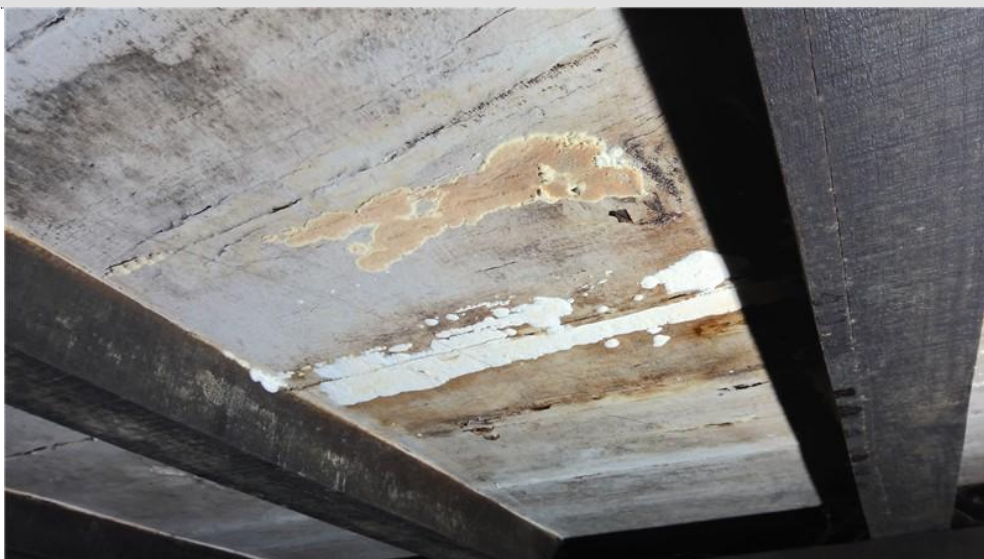
Cuisine(RDC) : Plafond (Bois - Peinture)

Résultat du diagnostic : Indice d'infestation de Champignons de pourriture cubique avec altération biologique Mycélium  
Résultat P004 : Antrodia SP

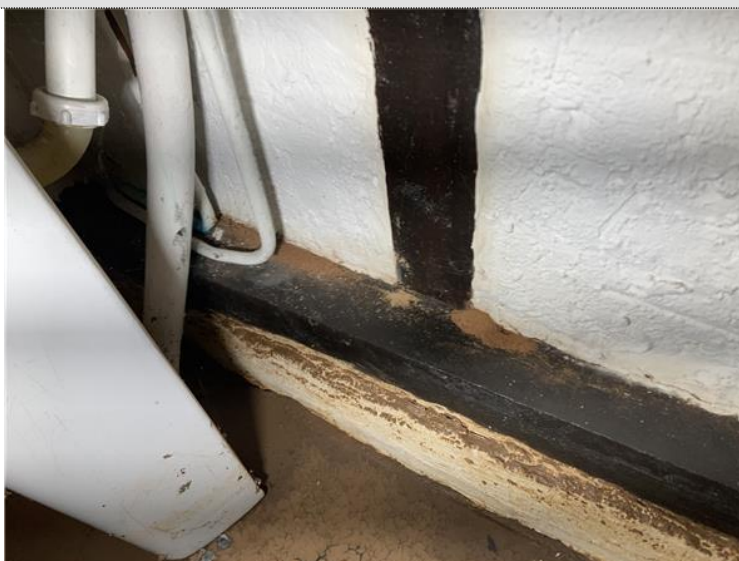
## Dégagement n°1(RDC) : Mur (Torchis - Peinture)

Résultat du diagnostic : Indice d'infestation de Petites Vrillettes avec altération biologique Vermoulure finement granuleuse

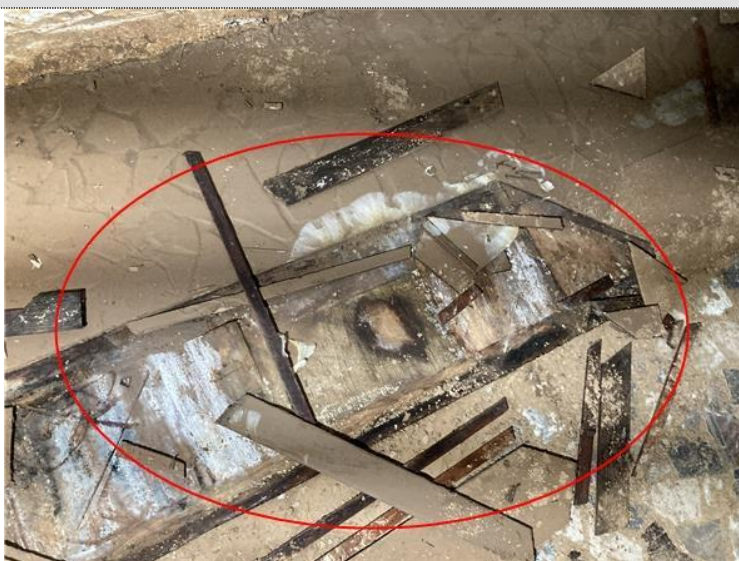
## Dégagement n°1(RDC) : Plancher (Bois - Carrelage)

Résultat du diagnostic : Présence de Champignons de pourriture alvéolaire P002 Coprinellus Sp

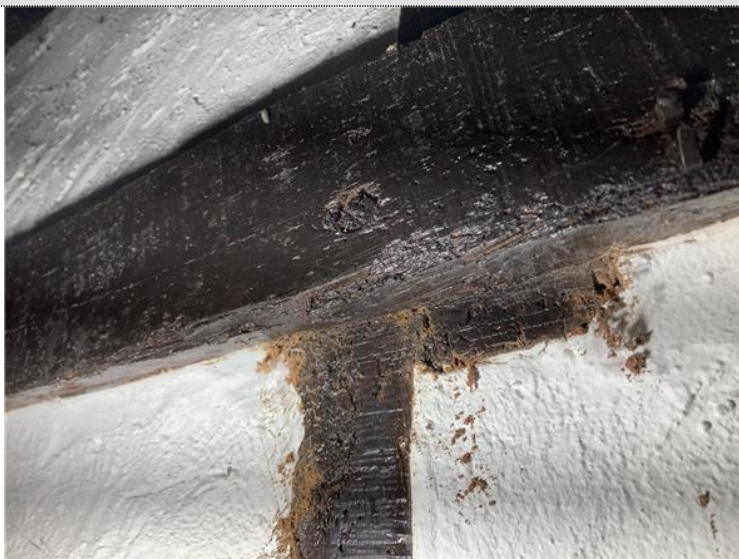
Chambre n°1(RDC) : Mur (Torchis - Peinture)

Résultat du diagnostic : Indice d'infestation de Petites Vrillettes avec altération biologique Vermoulure finement granuleuse

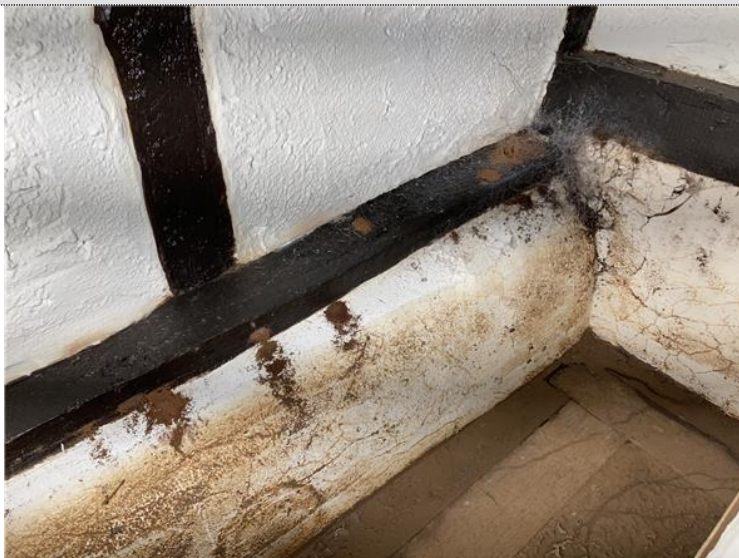
Chambre n°2(RDC) : Mur (Torchis - Peinture)

Résultat du diagnostic : Indice d'infestation de Petites Vrillettes avec altération biologique Vermoulure finement granuleuse

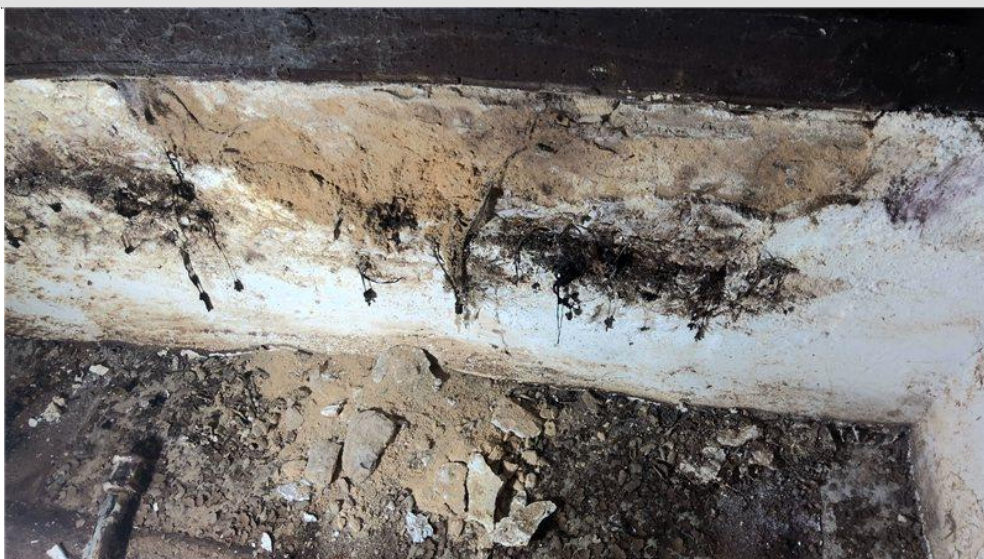
Chambre n°2(RDC) : Mur (Torchis - Peinture)

Résultat du diagnostic : Indice d'infestation de Champignons de pourriture fibreuse avec altération biologique Mycélium  
Résultat P006 : Coprinellus radians

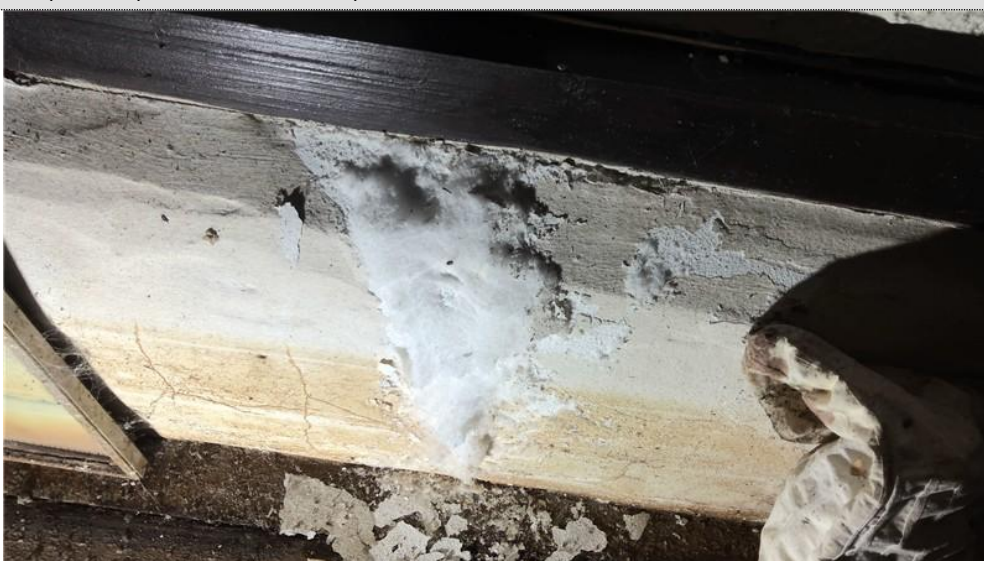
Chambre n°2(RDC) : Mur (Torchis - Peinture)

Résultat du diagnostic : Indice d'infestation de Moisissures

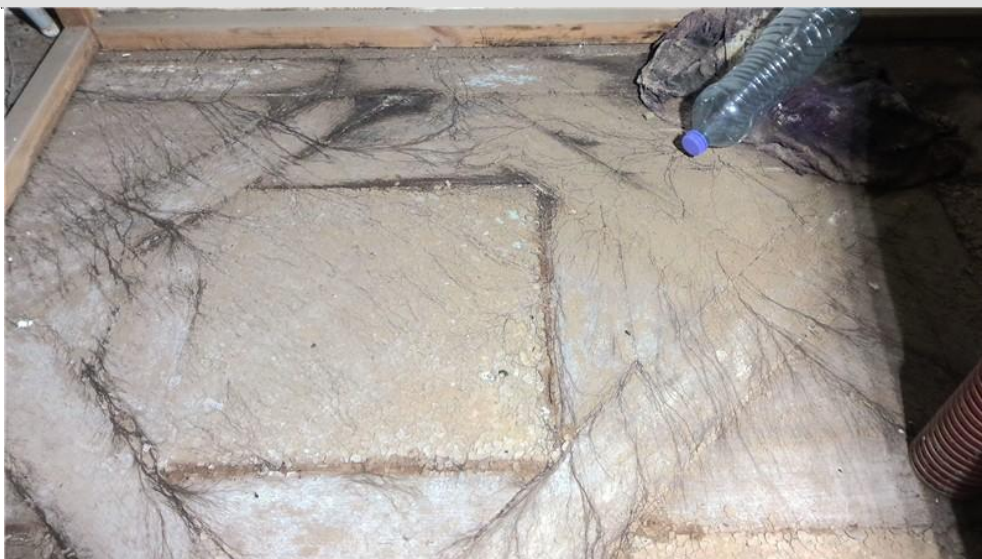
Séjour(RDC) : Plancher (Bois - Carrelage)

Résultat du diagnostic : Indice d'infestation de Champignons de pourriture fibreuse avec altération biologique  
Mycélium  
Résultat P005 : Ozonium de Coprinellus

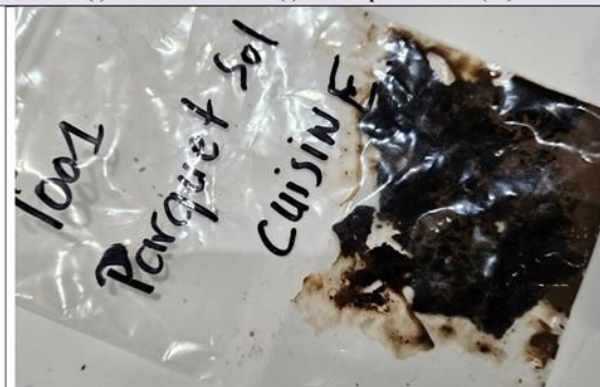
#### D – Photo(s) du ou des échantillon(s) à la réception du colis (P1)

Résultat(s) : P1 : *Coniophora puteana* P2 : *Coprinellus sp*

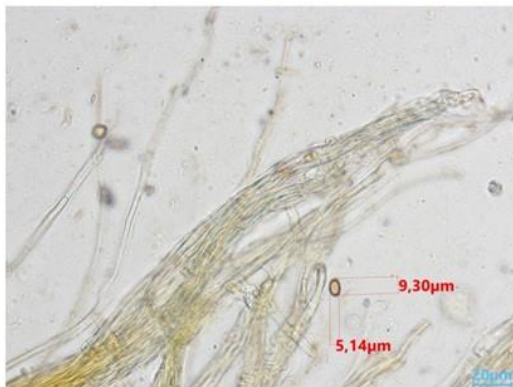
## EXAMEN MICROSCOPIQUE

À l'observation microscopique de l'échantillon D6811, nous mettons en évidence des spores ellipsoïdes à paroi lisse et épaisse, mesurant généralement entre  $6-9 \times 3,5-5,5 \mu\text{m}$ , caractéristiques de *Coprinellus domesticus*. Nous observons également un enchevêtrement d'hyphes génératrices de teinte orangée, correspondant à l'*Ozonium coprinellus*.

L'ensemble des éléments observés dans l'échantillon D6811 provenant de AREX CUCQ nous permet de conclure à la présence de **COPRINELLUS DOMESTICUS + OZONIUM DE COPRINELLUS**.

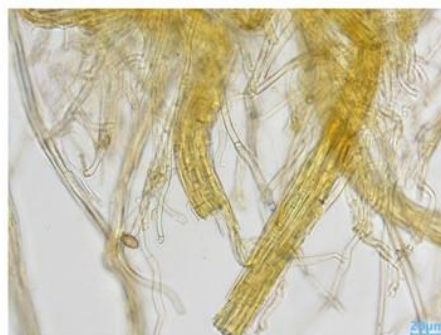
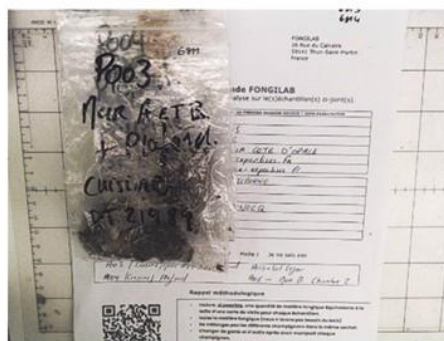
### DETECTION D'ADN MÉRULE : **NÉGATIF** RÉSULTATS D'ANALYSES : **COPRINELLUS DOMESTICUS + OZONIUM DE COPRINELLUS**

N° dossier FONGILAB : D6811  
Réception & d'analyse : 26/01/2026  
Référence client : DT 21989  
Adresse de prélèvement : 17 rue du Centre 62170 BREXENT ENOCQ  
Localisation du prélèvement : P003 : Cuisine Mur A et B + Plafond

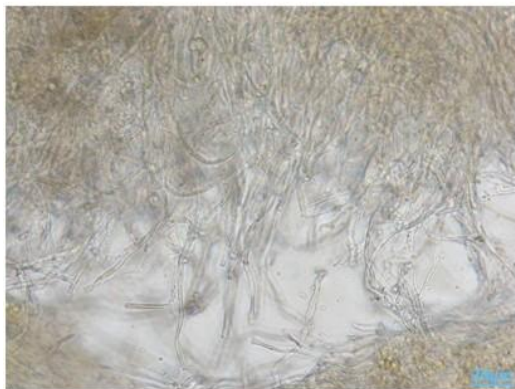
## EXAMEN MICROSCOPIQUE

En observant l'échantillon D6812 sous le microscope, nous observons des hyphes hyalines à parois fines. Nous n'observons pas de spores. D'un point de vue macroscopique, nous observons un hyménium résupiné présentant une multitude de trous (polypores).

L'ensemble des éléments observés dans l'échantillon D6812 provenant de AREX CUCQ nous permet de conclure à la présence de **l'ANTRODIA SP**

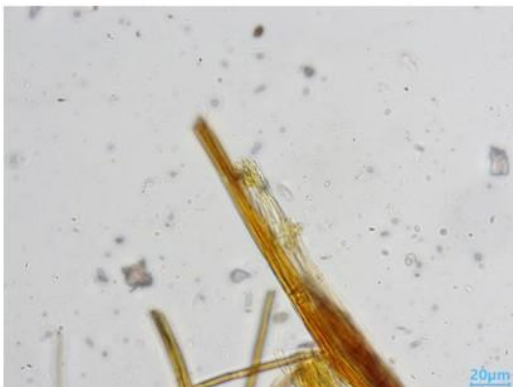
## EXAMEN MICROSCOPIQUE

En observant l'échantillon D6813 sous le microscope, nous observons un enchevêtrement d'hyphes génératrices de couleur orange. Nous ne voyons pas d'hyphes squelettiques ni d'hyphes vasculaires. Les filaments les plus gros ne sont pas constitués d'hyphes vasculaires mais d'un agglomérat d'hyphes génératrices cloisonnées et sans boucles.

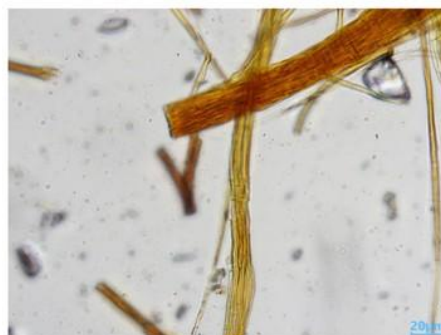
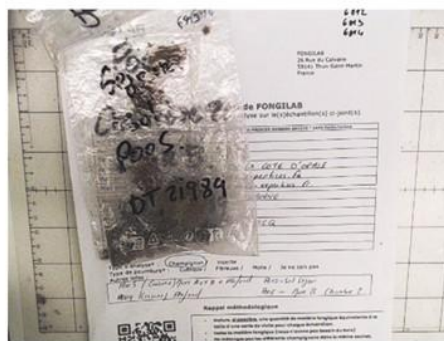
### DETECTION D'ADN MÉRULE : **NÉGATIF** RÉSULTATS D'ANALYSES : **ANTRODIA SP**

N° dossier FONGILAB : D6812  
Réception & d'analyse : 26/01/2026  
Référence client : DT 21989  
Adresse de prélèvement : 17 rue du Centre 62170 BREXENT ENOCQ  
Localisation du prélèvement : P004 : Cuisine Plafond

Echantillon pollué par des matières minérales. Voir [www.fongilab.com/echantillon](http://www.fongilab.com/echantillon)
