## Résumé de l'expertise n° AS-7093

Adresse : ..... **156 Rue Denfert Rochereau**

Commune : ..... **93130 Noisy-le-Sec (France)**

Numéro de dossier : AS-7093  
Date du repérage : 25/03/2026

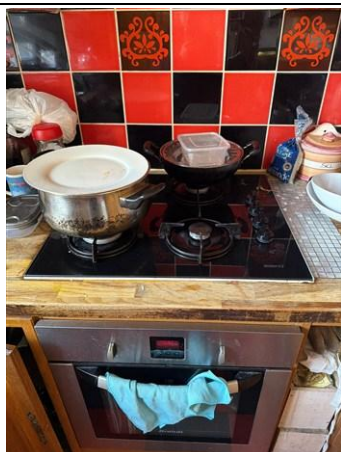
Photo n° PhGaz001  
Localisation : Rez de chaussée - Cuisine  
Cuisinière BEKO (Type : Non raccordé)

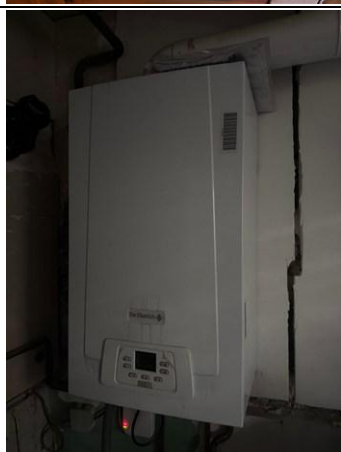
Photo n° PhGaz002  
Localisation : Rez de chaussée - Cuisine  
Chaudière DE DIETRICH (Type : Etanche)

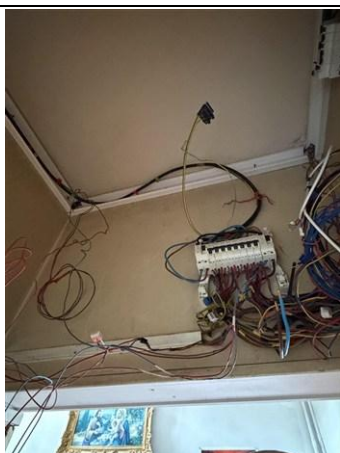
Photo PhEle001

Libellé de l'anomalie : B8.3 e Au moins un conducteur isolé n'est pas placé sur toute sa longueur dans un conduit, une goulotte ou une plinthe ou une huisserie, en matière isolante ou métallique, jusqu'à sa pénétration dans le matériel électrique qu'il alimente.

Remarques : Présence de conducteurs électriques non protégés mécaniquement ; Faire intervenir un électricien qualifié afin d'installer des protections mécaniques sur les conducteurs non protégés

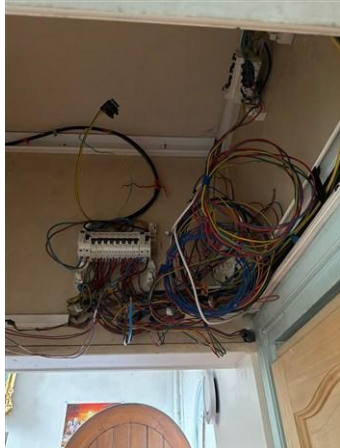
Photo PhEle002

Libellé de l'anomalie : B7.3 d L'installation électrique comporte au moins une connexion avec une partie active nue sous tension accessible.

Remarques : Présence de connexion de matériel électrique présentant des parties actives nues sous tension ; Faire intervenir un électricien qualifié afin de remplacer les matériels présentant des parties actives nues sous tension

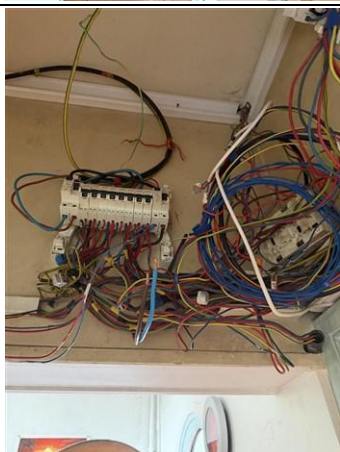
Photo PhEle003

Libellé de l'anomalie : B7.3 e L'installation électrique comporte au moins un dispositif de protection avec une partie active nue sous tension accessible.

Remarques : Présence de dispositif de protection de matériel électrique présentant des parties actives nues sous tension ; Faire intervenir un électricien qualifié afin de remplacer les matériels présentant des parties actives nues sous tension

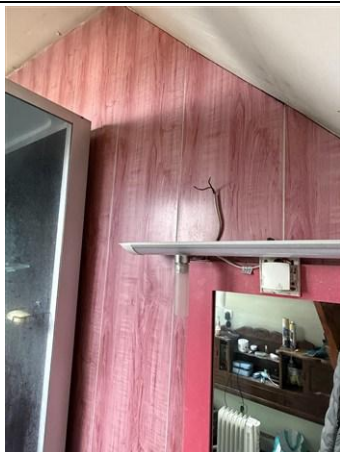
Photo PhEle004

Libellé de l'anomalie : B6.3.1 a Local contenant une baignoire ou une douche : l'installation électrique ne répond pas aux prescriptions particulières appliquées à ce local (adéquation entre l'emplacement où est installé le matériel électrique et les caractéristiques de ce dernier – respect des règles de protection contre les chocs électriques liées aux zones).  
Remarques : Présence de matériel électrique inadapté placé en zone 2 d'un local contenant une douche ou une baignoire ; Faire intervenir un électricien qualifié afin de supprimer le matériel électrique inadapté ou le remplacer par du matériel adapté

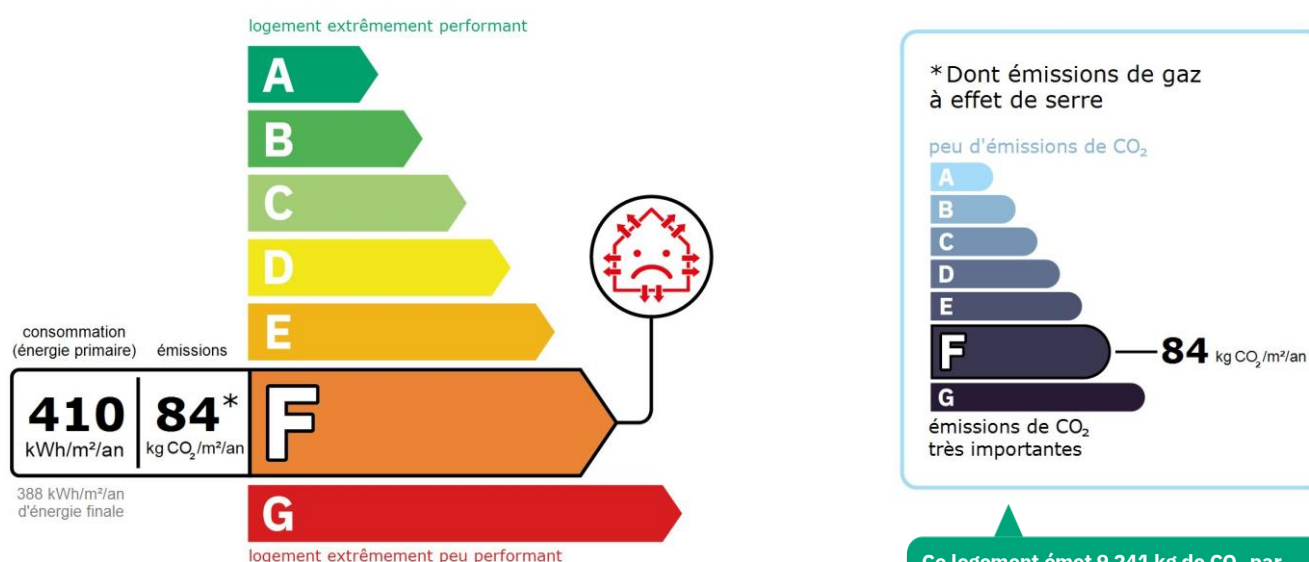
Le niveau de consommation énergétique dépend de l'isolation du logement et de la performance des équipements. Pour l'améliorer, voir pages 4 à 6

Ce logement émet 9 241 kg de CO<sub>2</sub> par an, soit l'équivalent de 47 879 km parcourus en voiture. Le niveau d'émissions dépend principalement des types d'énergies utilisées (bois, électricité, gaz, fioul, etc.)
