# VALOGGIA DIAG

## Résumé de l'expertise n° 16745

Adresse : ..... **27 RUE GABIEL PERI**

**Rapport de mission de repérage des matériaux et produits contenant de l'amiante pour l'établissement du constat établi à l'occasion de la vente d'un immeuble bâti (Listes A et B de l'annexe 13-9 du Code de la Santé publique)**

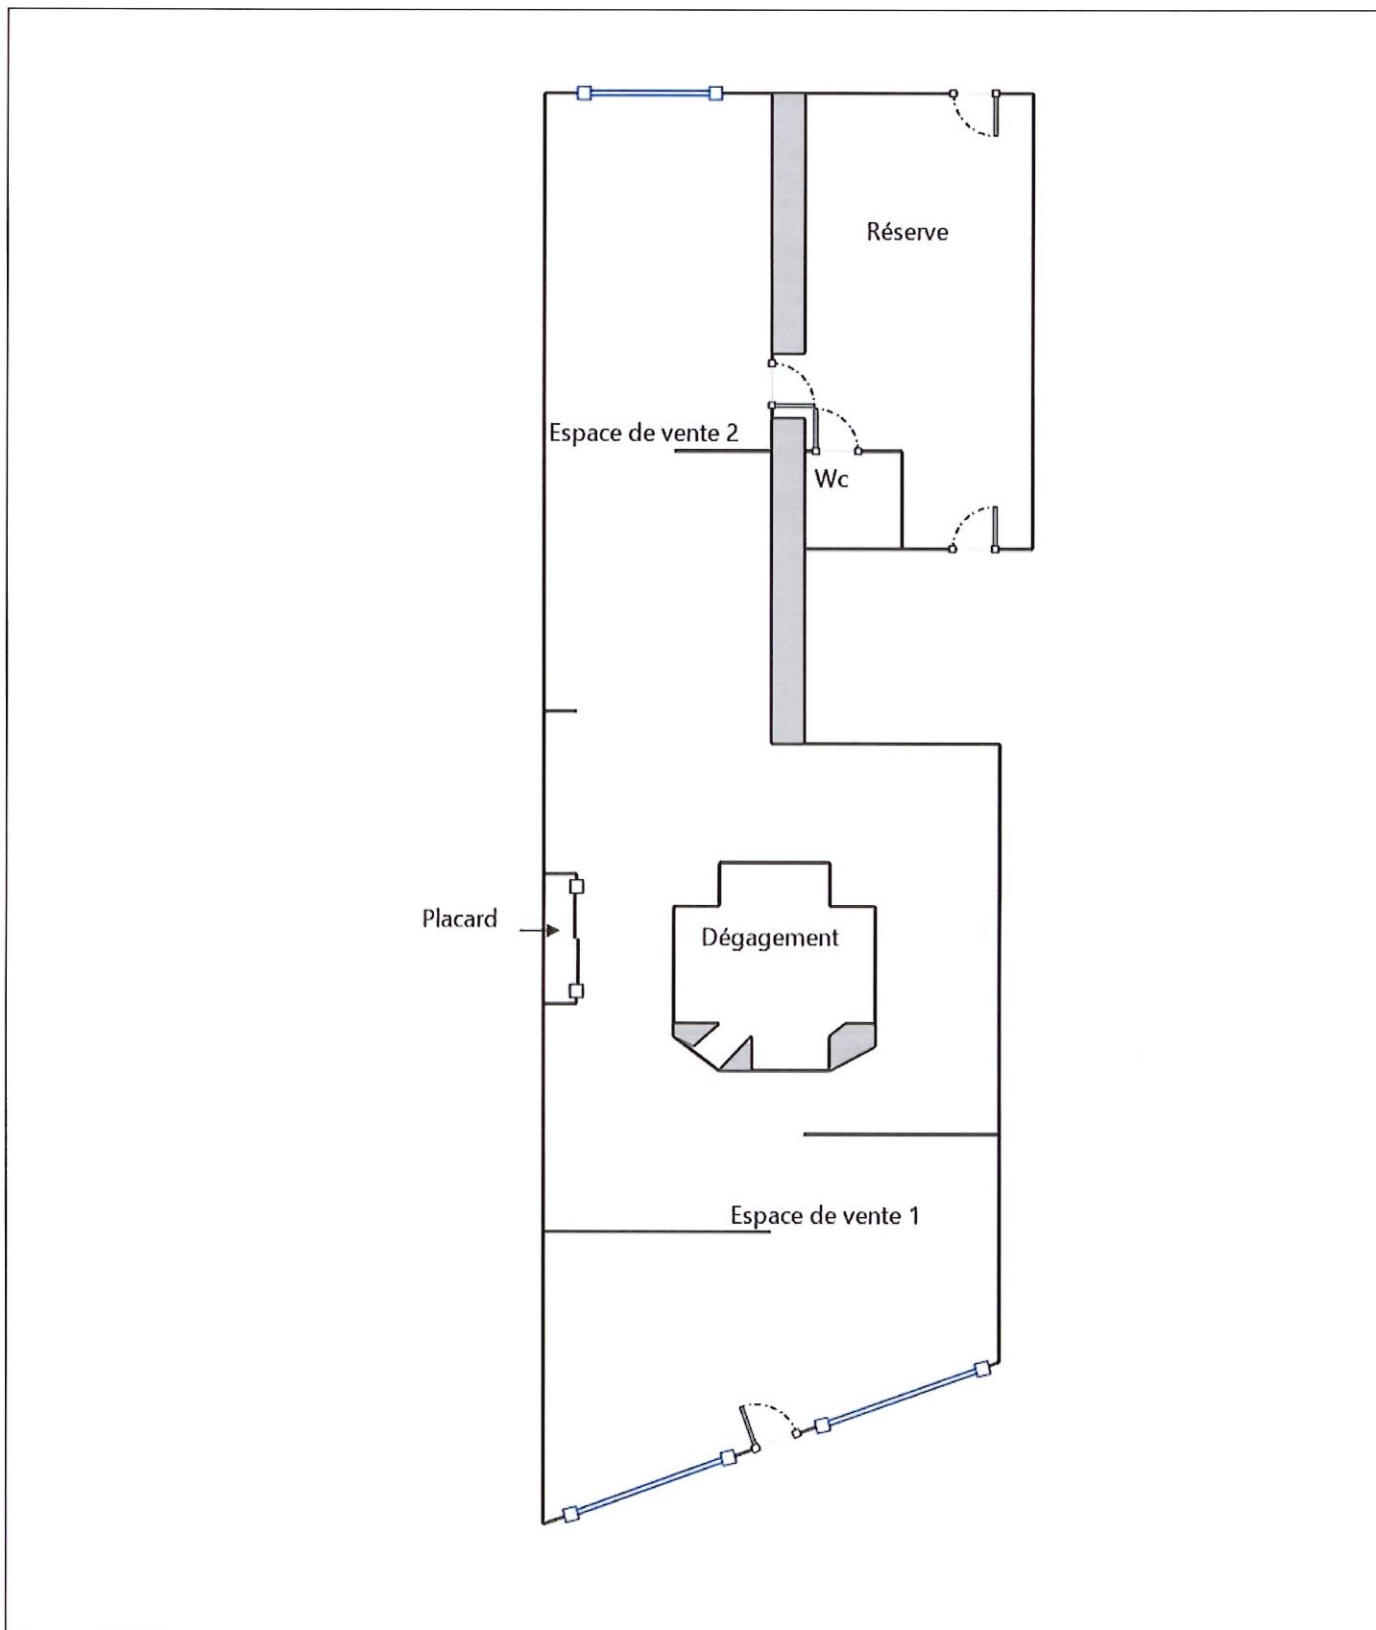
7.1 - Annexe - Schéma de repérage

Amiante	Dans le cadre de la mission, il n'a pas été repéré de matériaux et produits susceptibles de contenir de l'amiante.

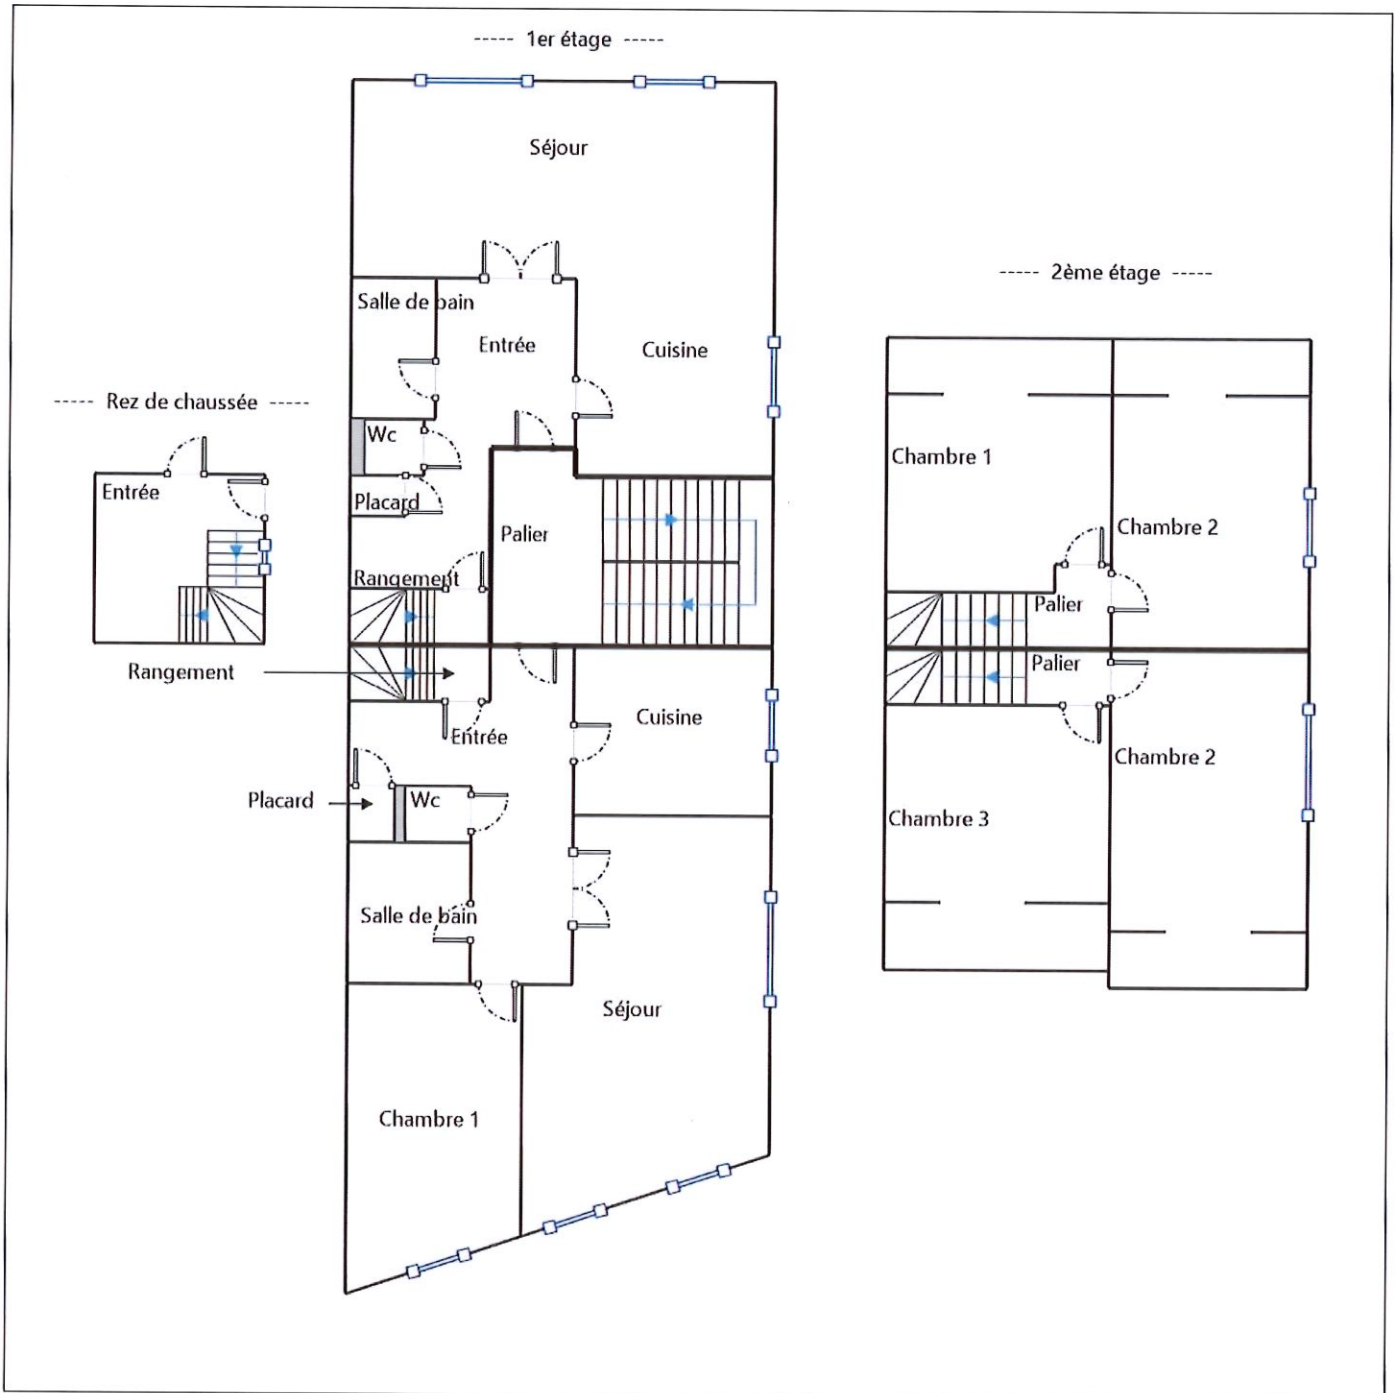
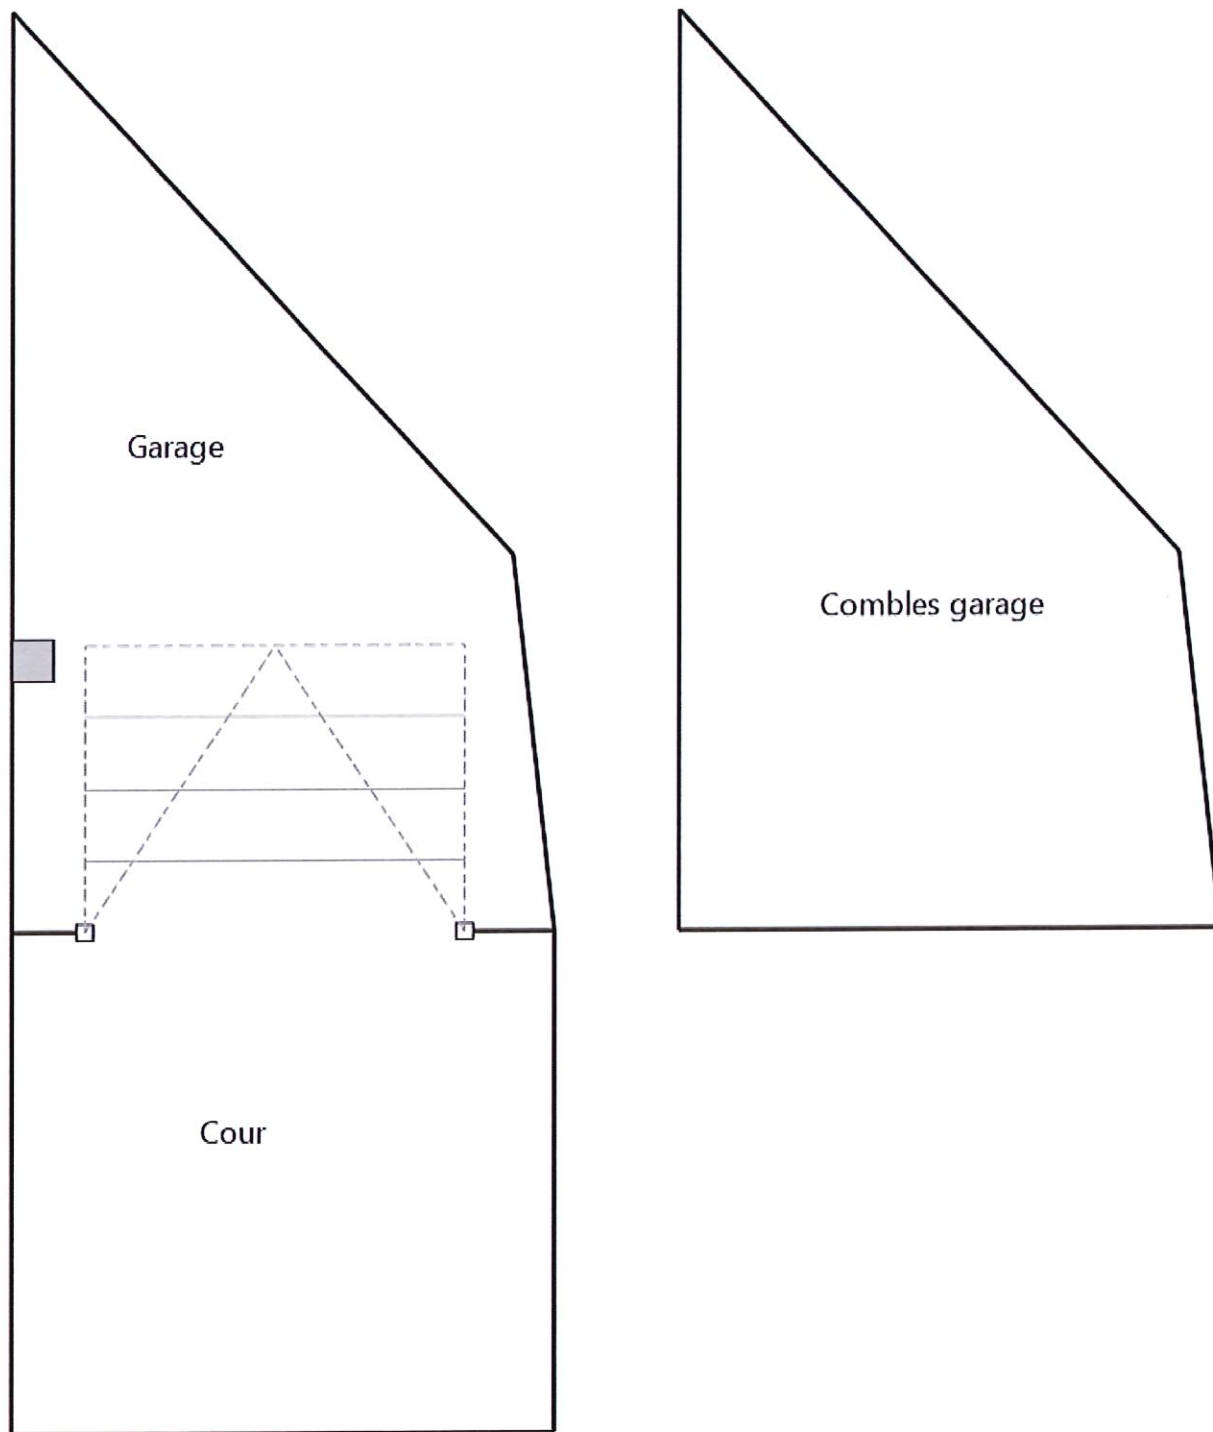
7.1 - Annexe - Schéma de repérage

Conduit en fibro-ciment		Dalles de sol	Nom du propriétaire : Adresse du bien : <b>27 RUE GABIEL PERI</b> <b>54110</b> <b>DOMBASLE SUR MEURTHE</b>
	Conduit autre que fibro-ciment		Carrelage	
	Brides		Colle de revêtement	
	Dépôt de Matériaux contenant de l'amiante		Dalles de faux-plafond	
	Matériau ou produit sur lequel un doute persiste		Toiture en fibro-ciment	
	Présence d'amiante		Toiture en matériaux composites

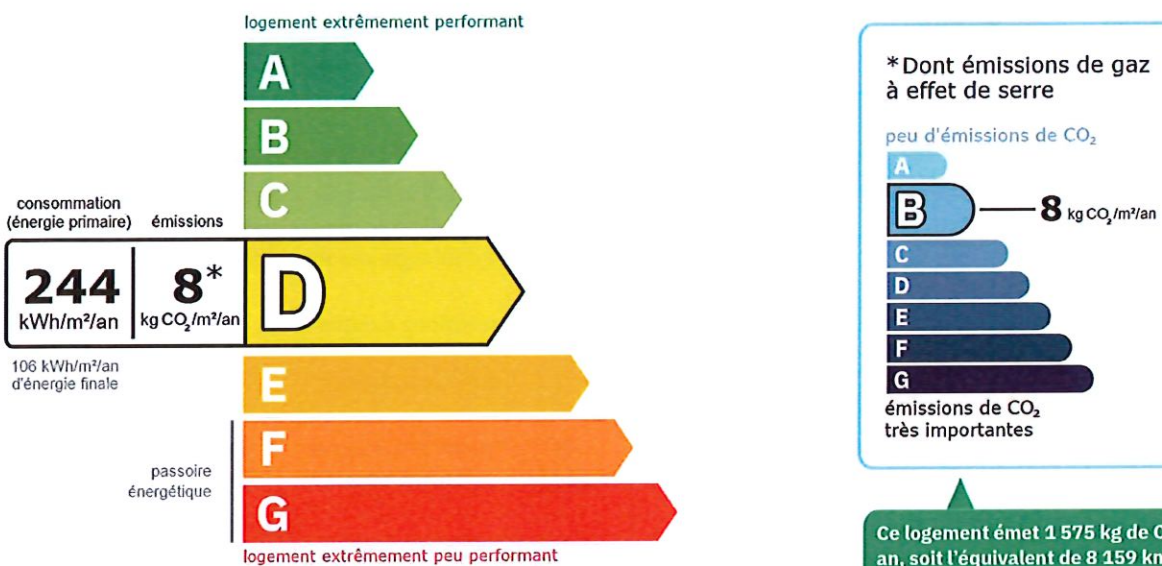
## Performance énergétique et climatique

Le niveau de consommation énergétique dépend de l'isolation du logement et de la performance des équipements.  
Pour l'améliorer, voir pages 4 à 6

Ce logement émet 1 575 kg de CO<sub>2</sub> par an, soit l'équivalent de 8 159 km parcourus en voiture.  
Le niveau d'émissions dépend principalement des types d'énergies utilisées (bois, électricité, gaz, fioul, etc.)
