Rapport de l'état relatif à la présence de termites dans le bâtiment

Numéro de dossier : [REDACTED]
Norme méthodologique employée : AFNOR NF P 03-201 – Février 2016
Date du repérage : 19/05/2026
Heure d'arrivée : 09 h 00
Temps passé sur site : 11 h 45

Adresse : **19 Rue de Juillet**

Commune : **81200 MAZAMET**

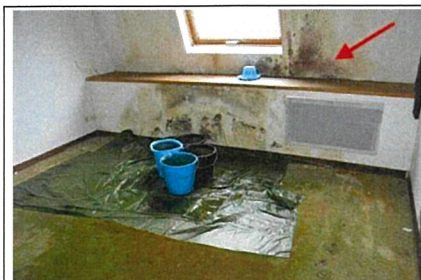
Photo n° PHOTO 1
Localisation sur croquis : 2IEME ETAGE - CHAMBRE 6
Indices : PLAFOND
Description : Présence de fortes altérations sur les plafonds des deux salles de bains du premier étage, de la chambre, du garage (goutières)
Présence de moisissures sur la totalité des murs.
Nous recommandons vivement de consulter un professionnel spécialisé afin d'éviter toute aggravation.

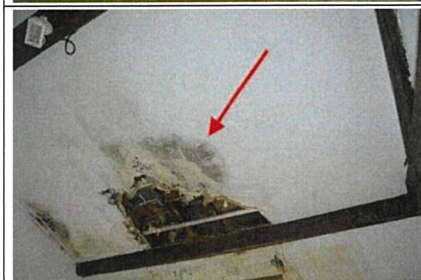
Photo n° PHOTO 2
Localisation sur croquis : 2IEME ETAGE - CHAMBRE 6
Indices : PLAFOND
Description : Présence de fortes altérations sur les plafonds des deux salles de bains du premier étage, de la chambre, du garage (goutières)
Présence de moisissures sur la totalité des murs.
Nous recommandons vivement de consulter un professionnel spécialisé afin d'éviter toute aggravation.

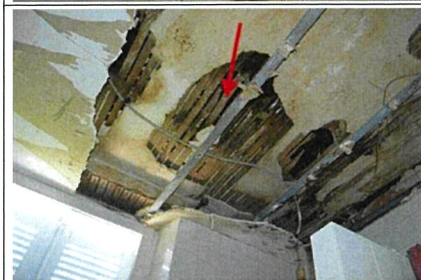
Photo n° PHOTO 3
Localisation sur croquis : 1ER ETAGE - SALLE DE BAIN 1
Indices : PLAFOND
Description : Présence de fortes altérations sur les plafonds des deux salles de bains du premier étage, de la chambre, du garage (goutières)
Présence de moisissures sur la totalité des murs.
Nous recommandons vivement de consulter un professionnel spécialisé afin d'éviter toute aggravation.

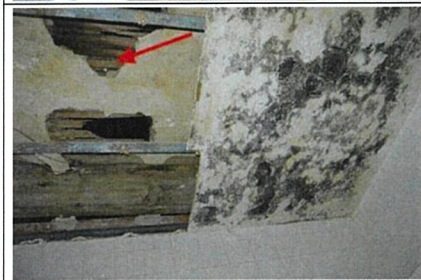
Photo n° PHOTO 4
Localisation sur croquis : 1ER ETAGE - SALLE DE BAIN 1
Indices : PLAFOND
Description : Présence de fortes altérations sur les plafonds des deux salles de bains du premier étage, de la chambre, du garage (goutières)
Présence de moisissures sur la totalité des murs.
Nous recommandons vivement de consulter un professionnel spécialisé afin d'éviter toute aggravation.

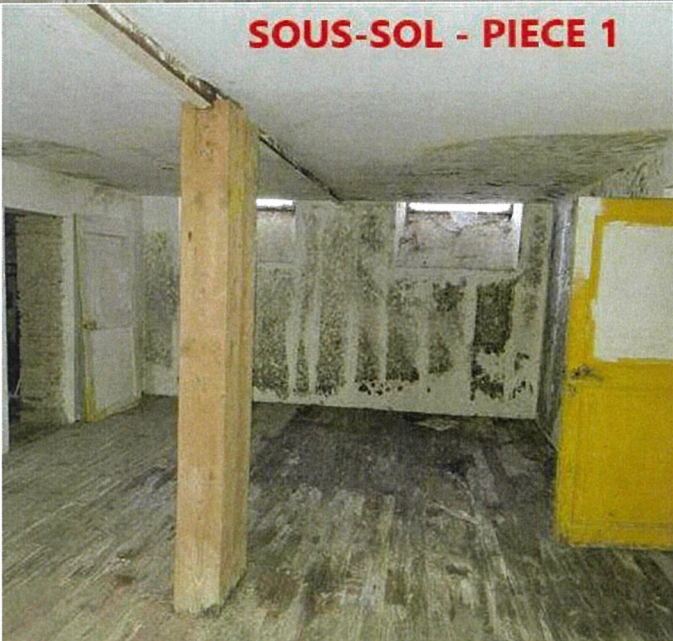
SOUS-SOL - PIECE 1

PRESENCE DE MOISSURES ET DE CHAMPIGNONS

- L'humidité est l'élément vital pour la croissance des champignons et des moisissures en particuliers. C'est pourquoi on les retrouve si souvent au sous-sol, dans la cuisine, dans la salle de toilette et toutes les zones humides, sans oublier les caves.

Nous recommandons de consulter un professionnel spécialisé avant d'entreprendre des travaux de rénovation.

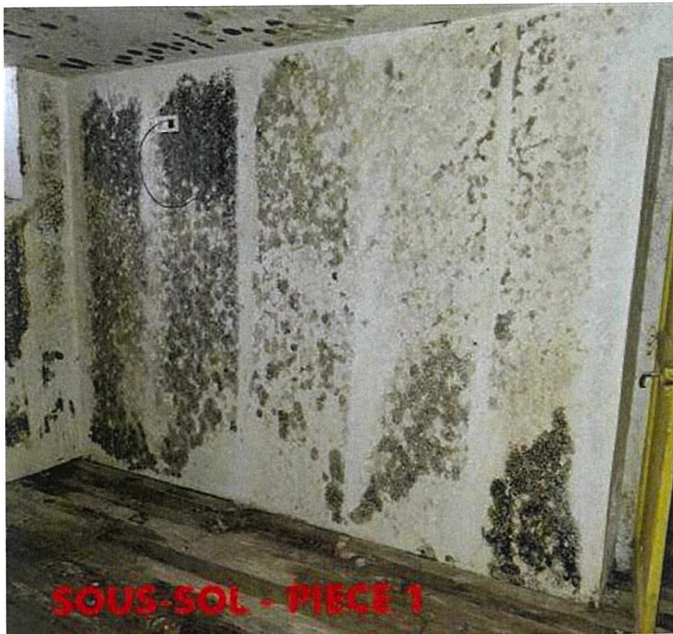
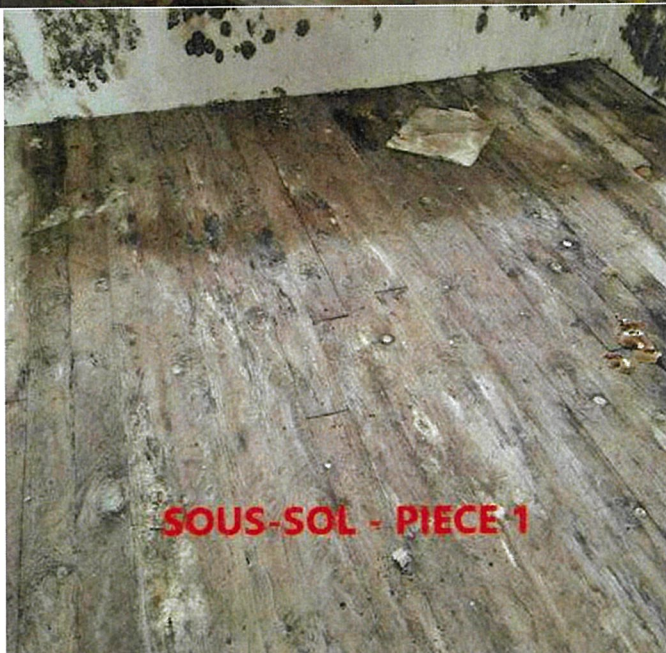
PRESENCE DE SALPETRE

L'humidité, aussi bien à l'intérieur qu'à l'extérieur, entraîne l'apparition de salpêtre, des moisissures, le décolllement des revêtements et le pourrissement des pièces de bois qui sont au contact. Les maçonneries anciennes sont fréquemment le siège de remontées capillaires, notamment avant réhabilitation, mais aussi parfois après si ces remontées ne sont pas, ou mal, traitées. En revanche, ce phénomène affecte très rarement les constructions récentes.

Nous recommandons de faire réaliser un diagnostic préalable : pour détecter la présence d'humidité, vérifier si celle-ci est bien d'origine ascensionnelle et non liée à des infiltrations ou de la condensation.

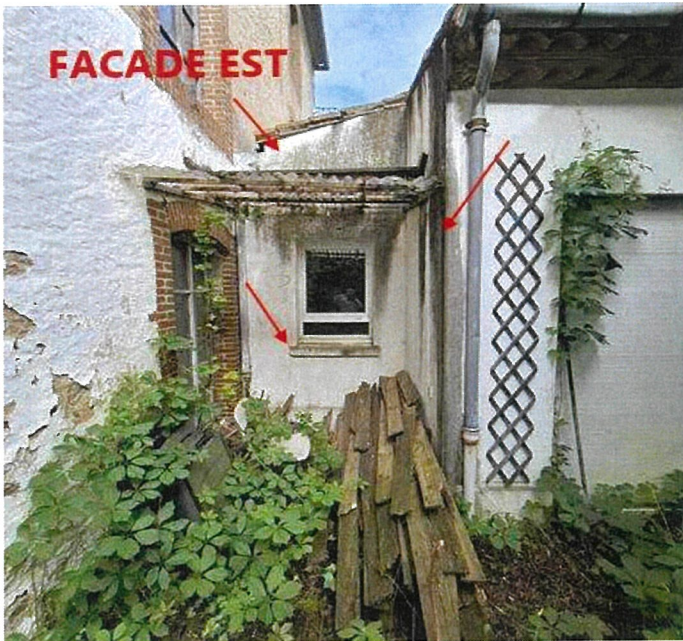
FACADE EST

PRESENCE DE MICRO ORGANISMES SUR LE CREPIS EXISTANT Les bactéries vivant avec ou sans air, ont besoin d'eau liquide et peuvent avoir une action corrosive sur les revêtements (bactéries sulfoxydantes). Elles sont présentes dans les salissures de couleur verte ou noire.

Prendre en compte la gestion du cheminement de l'eau sur les façades : c'est le vecteur de propagation le plus important des micro-organismes. Ce ruissellement est d'autant plus important à certains endroits spécifiques : principalement les arêtes (chevronnières, haut d'un mur, ...) et au niveau des points singuliers.

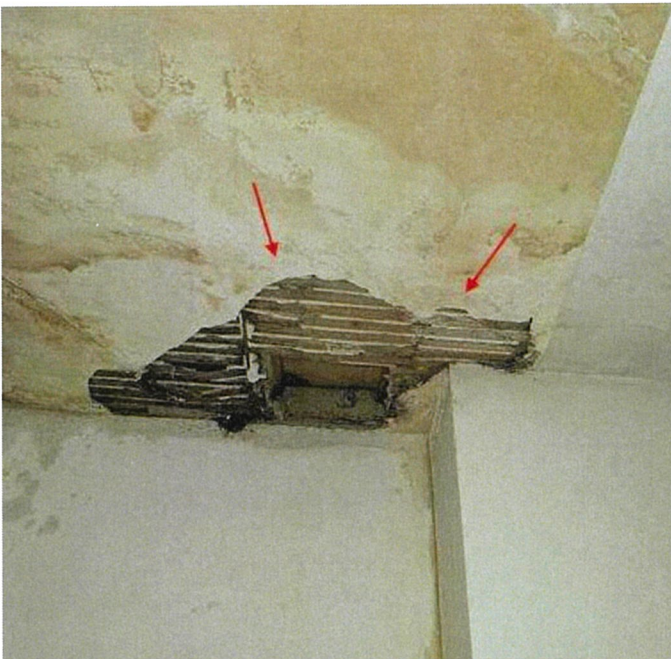
AFFAISSEMENT DU PLAFOND La structure du plafond n'est pas visible compte tenu de l'habillage en lambris.

Nous recommandons de faire appel à un professionnel afin d'identifier les causes.

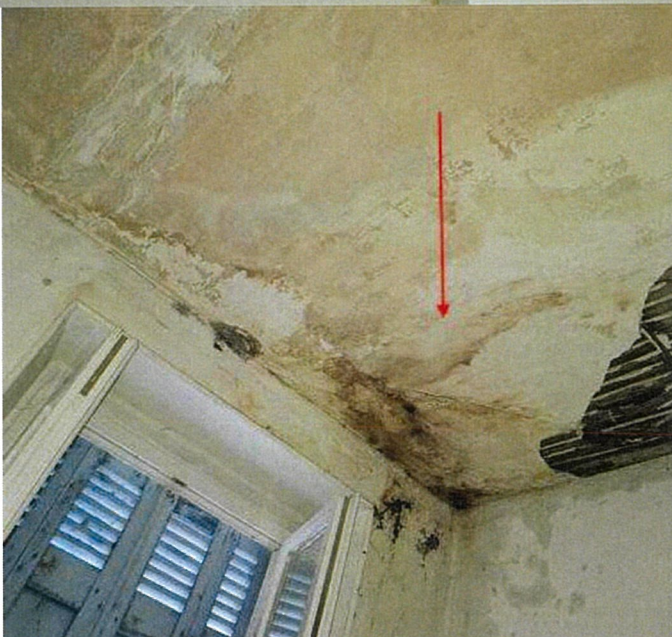
DECOLLEMENT DES PEINTURES AU PLAFOND/
Decollement de la peinture et écaillage. Des facteurs d'humidité résiduelle peuvent contribuer à l'apparition du phénomène.

La réfection impose un décapage total des surfaces.

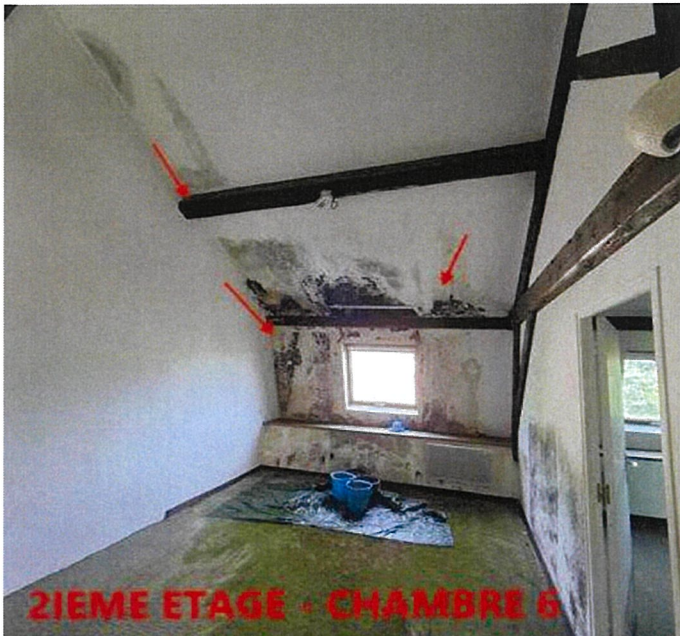
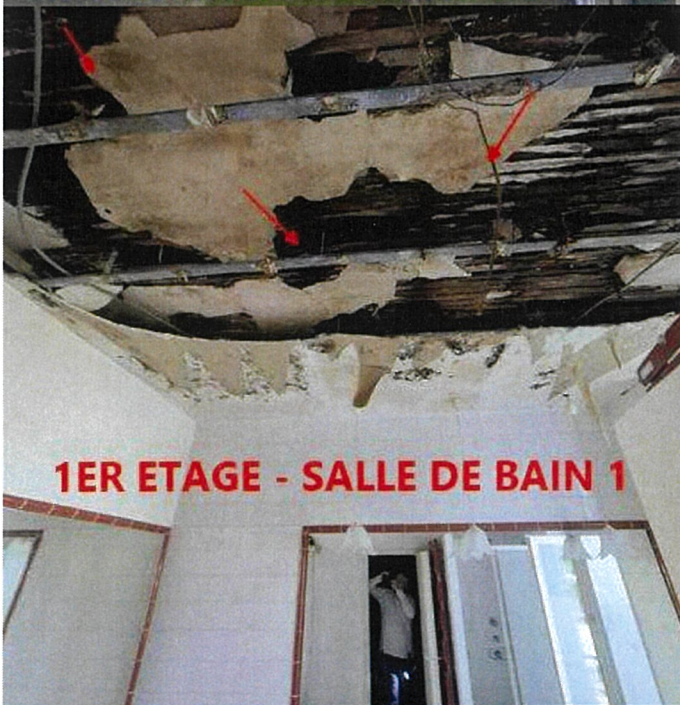
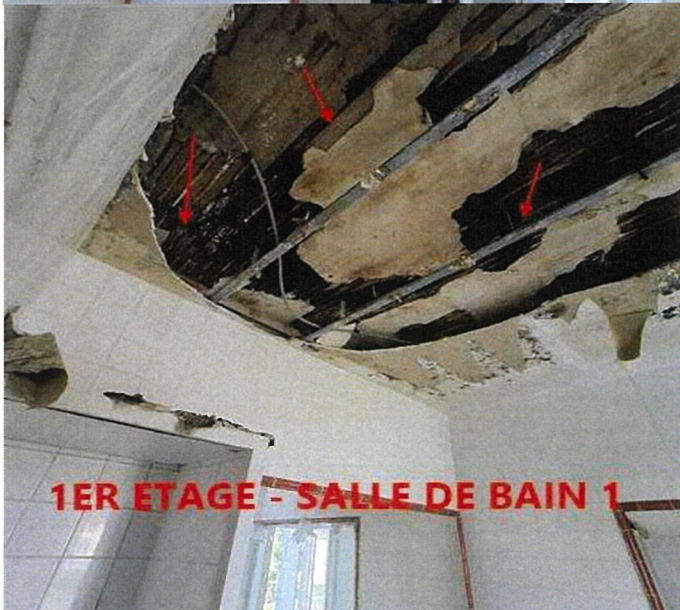
AFFAISSEMENT DU PLAFOND
Plafond lattis plâtré
partiellement effondré.

Nous recommandons de
faire appel à un
professionnel afin
d'identifier les causes.

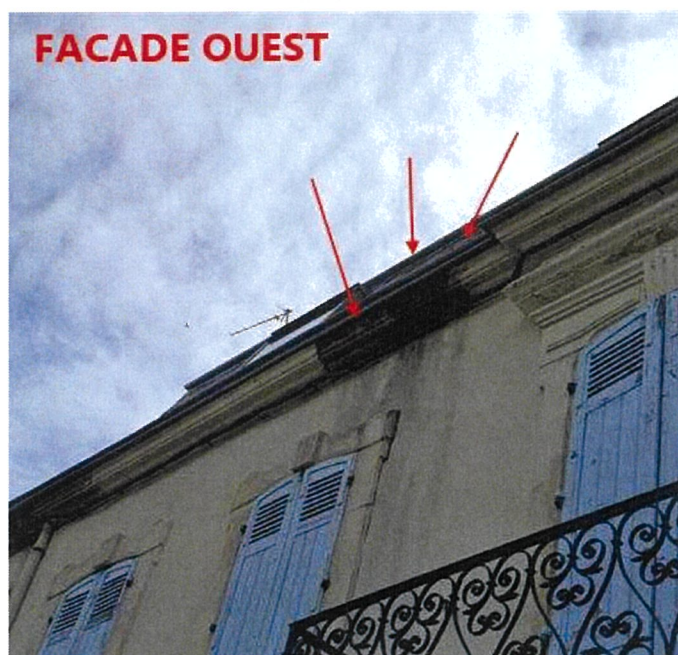
GOUTTIERES PLUVIALES PERCEES OU DEBOÏTEES. Ces pathologies peuvent engendrer des désordres à la base des maçonneries et d'infiltrations sur les façades extérieures.

Nous recommandons vivement de faire intervenir un professionnel spécialisé (couvreur) dans les plus brefs délais afin d'éviter toute aggravation
