**PROCES VERBAL DE
DESCRIPTION**

DU 17 OCTOBRE 2024

Commune de PULLAY Domaine des BOIS FRANCS Cadastres Section D n°263 Lieudit La Grande Vallée pour 8 ha 45 a 52 ca dans l'enceinte du parc «CENTER PARCS»

Une Maison de type VIP 4 n° 786 comprenant : entrée, séjour avec coin cuisine, 2 chambres avec rangement, 1 salle de bains, une salle d'eau, 1 sauna, 1 WC. 1 rangement

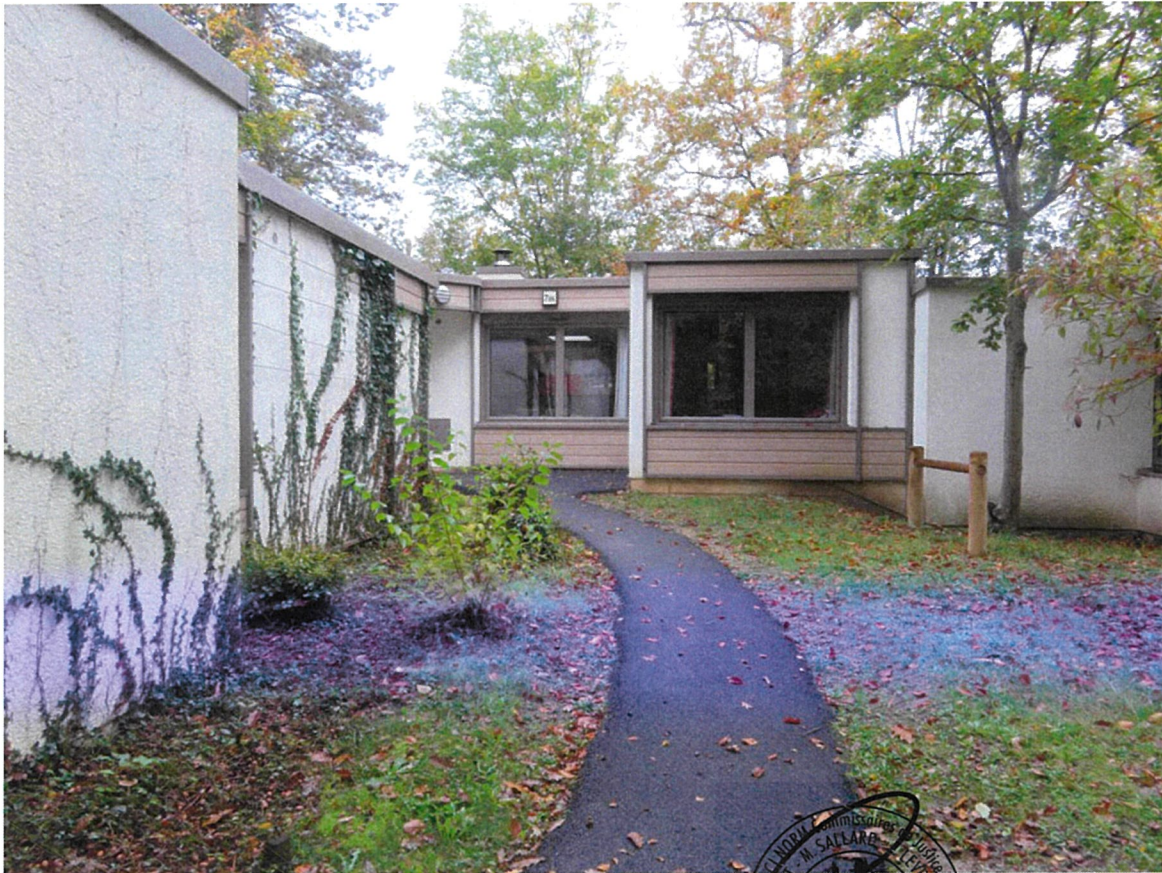
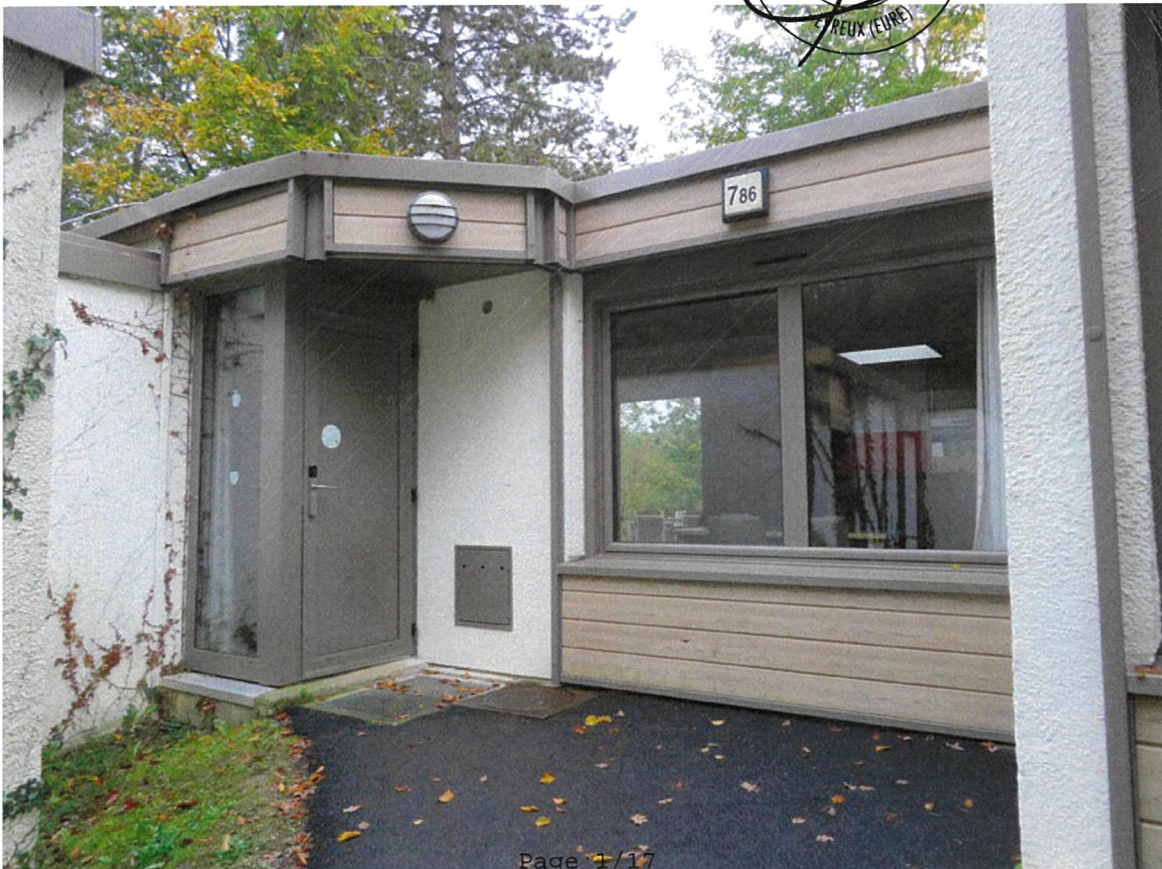
Les façades sont recouvertes de crépis avec du bardage bois par endroits. **Photos n°01 à 02.**

Le toit du cottage est un toit terrasse avec revêtement d'étanchéité bitumineux.

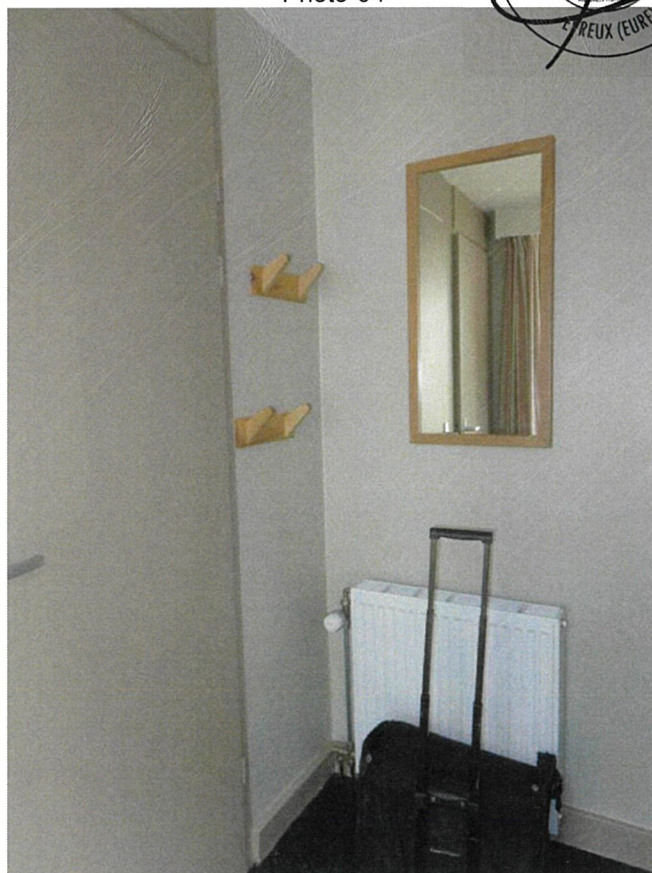
ENTREE : Photos n°03 à 04

On pénètre dans le logement par une porte aluminium, dans une entrée desservant un WC, une pièce comprenant la chaudière et la salle de séjour.

Le plafond et les cloisons sont recouverts de peinture.

Le sol est recouvert d'une moquette.

La pièce est éclairée par un châssis fixe aluminium muni d'un rideau.

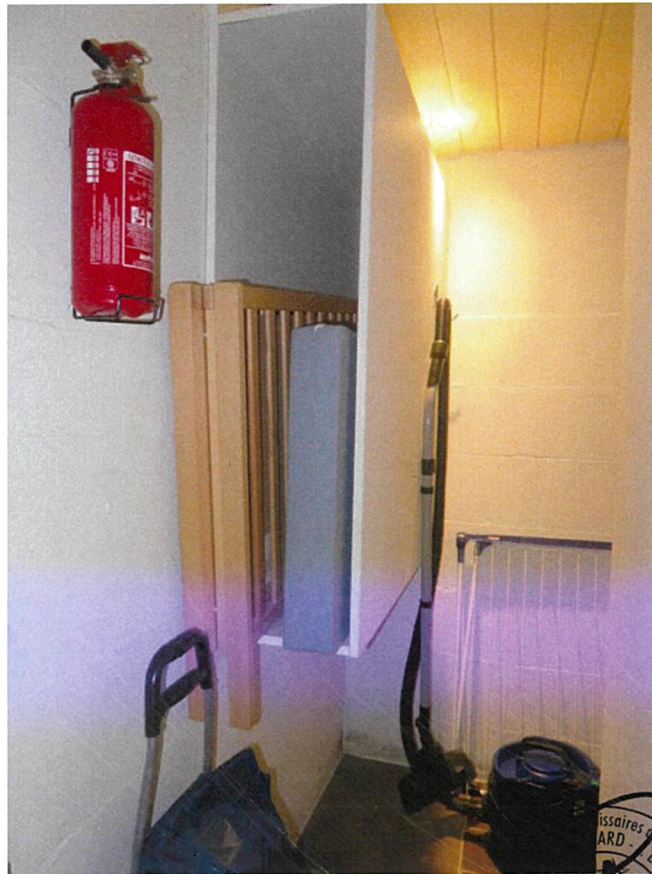
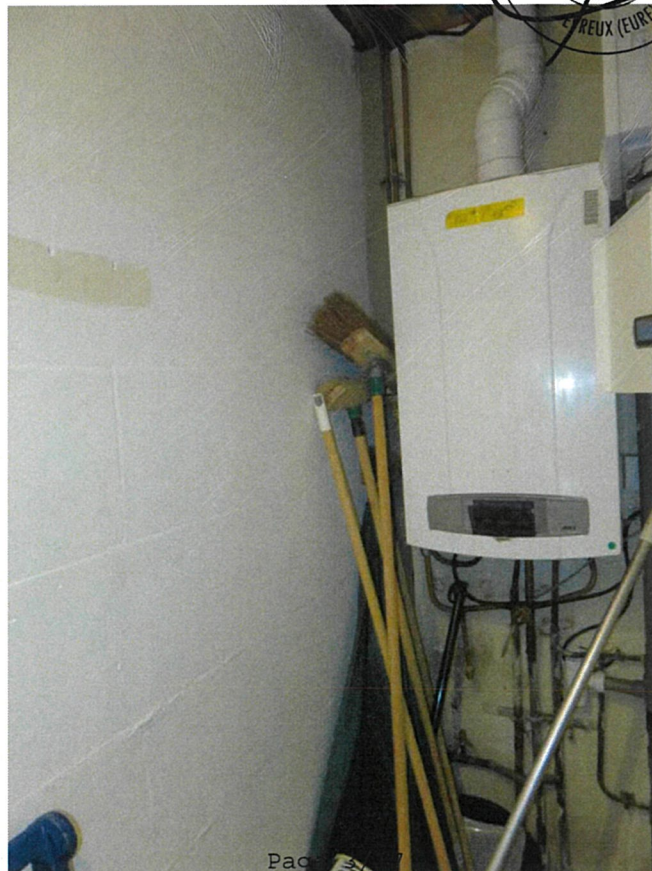
CHAUFFERIE : Photos n°05 à 06

Sur la gauche on accède par une porte en bois à une pièce comprenant la chaudière.

Le plafond est recouvert de lambris bois.

Les cloisons sont recouvertes d'une peinture à l'état d'usage.

Le sol est recouvert d'un carrelage au sol.

La pièce est électrifiée et est équipée d'une chaudière, du groupe VMC et d'un tableau électrique.

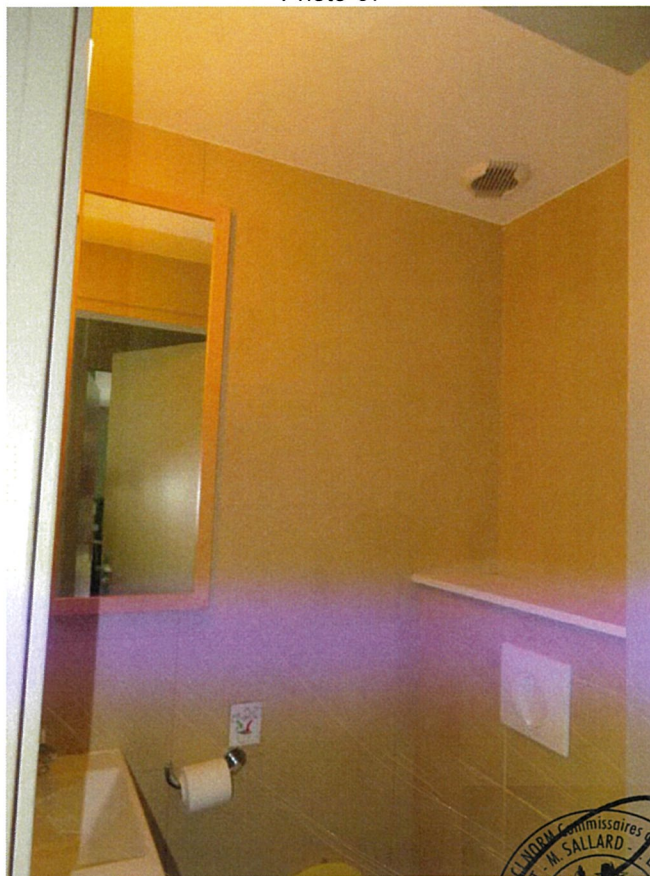
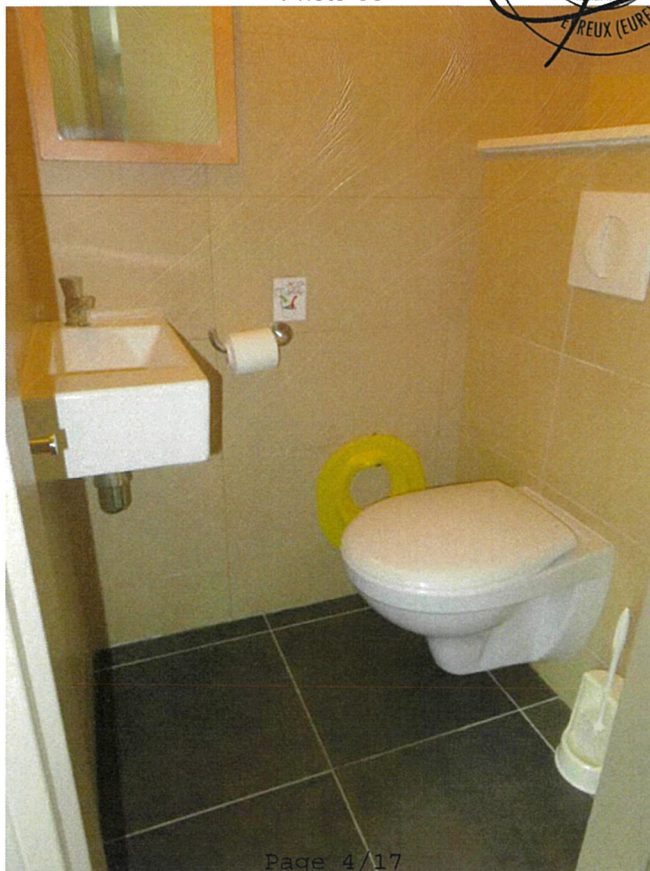
WC : Photos n°07 à 08

Depuis l'entrée on accède au WC par une porte en bois peinte.

Le plafond est recouvert d'une peinture.

Les cloisons sont recouvertes de faïence.

Le sol est recouvert de carrelage.

La pièce est équipée d'un WC suspendu avec bouton double débit, d'un lave-main de marque Villeroy et Bosch équipée d'un robinet mitigeur, d'un support à papier toilette, d'un miroir, d'un support à serviettes, d'un luminaire en cloison.

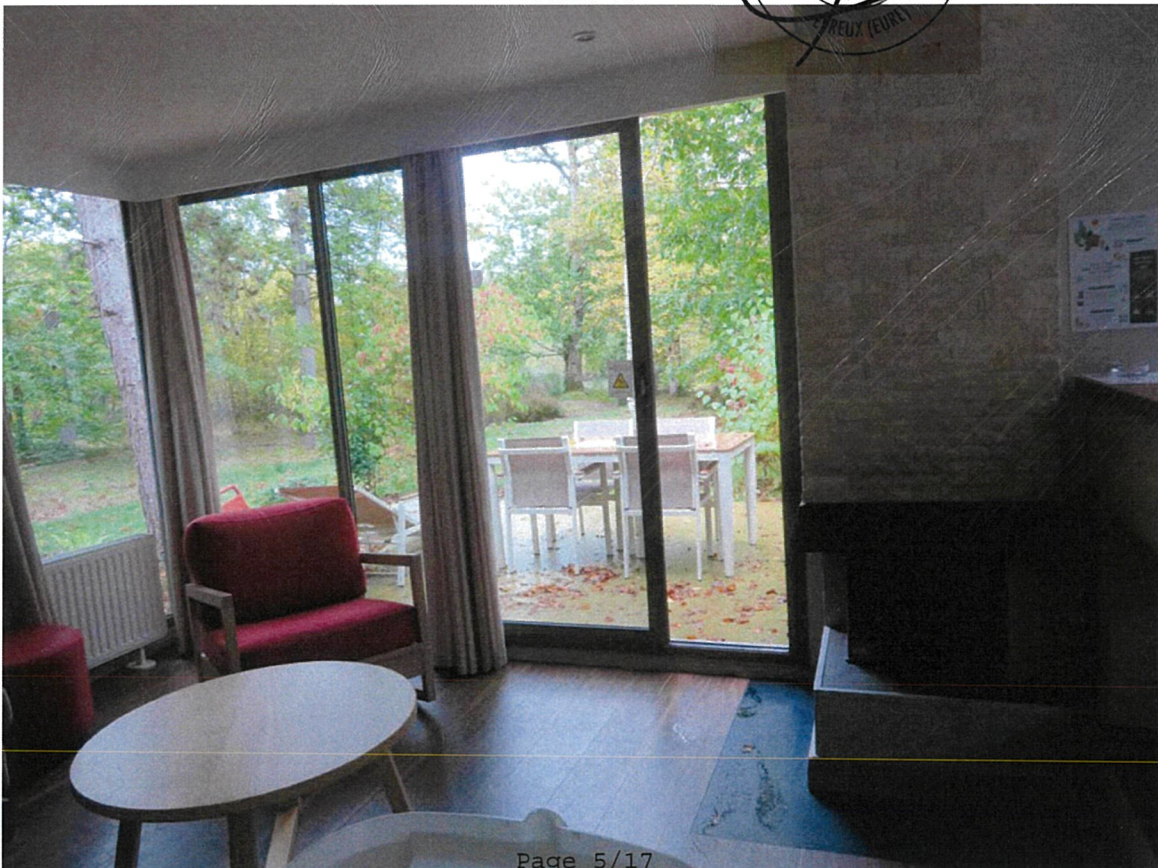
SALON : Photos n°09 à 11

Sur la droite, par une porte bois, on accède à une salle à manger-salon avec cuisine intégrée.

Le plafond et les cloisons sont recouverts de peinture. Les cloisons derrière le canapé sont recouvertes d'un lambris peint.

Le sol est recouvert d'un parquet flottant.

La partie salon est chauffée par un radiateur avec robinet thermostatique et une cheminée foyer fermé. La hotte de la cheminée est recouverte de pierres de parement.

Cette pièce est éclairée par une baie coulissante, double vitrage en aluminium avec deux vantaux, et un châssis fixe, double vitrage en aluminium, équipés de rideaux, ouvrant sur une terrasse.

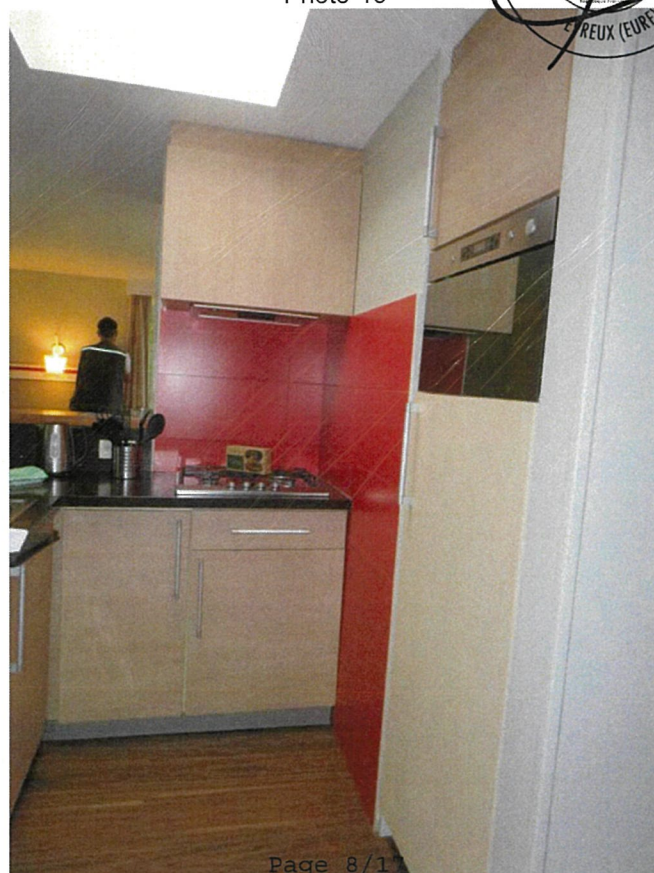
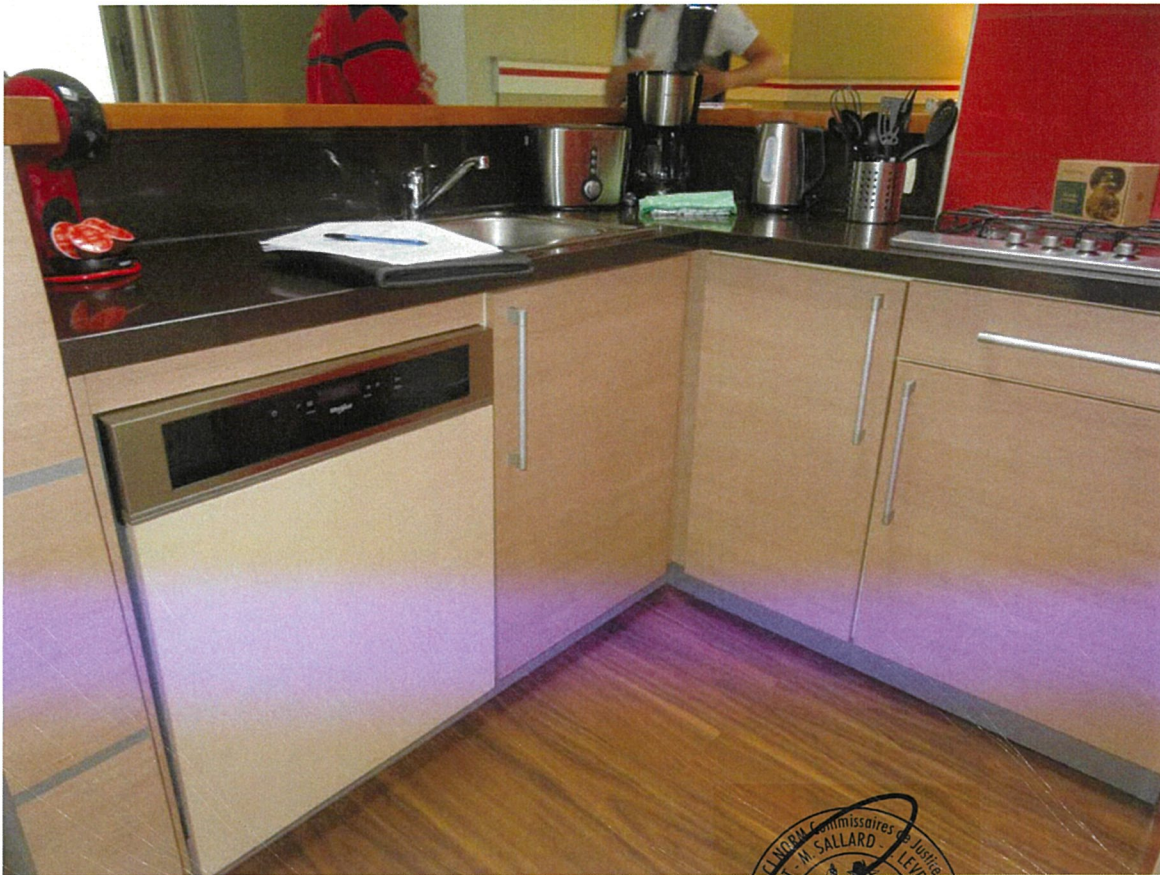
CUISINE INTEGREE : Photos n°15 à 17

Le plafond et les cloisons sont recouverts de peinture.

Le sol est recouvert d'un parquet flottant.

Les cloisons sont recouvertes de faïence autour de la plaque de cuisson.

La pièce est équipée d'un plan de travail avec partie bar en bois avec un meuble comprenant deux portes de placard et un tiroir avec un range couverts, l'ensemble est équipé de vaisselle courante.

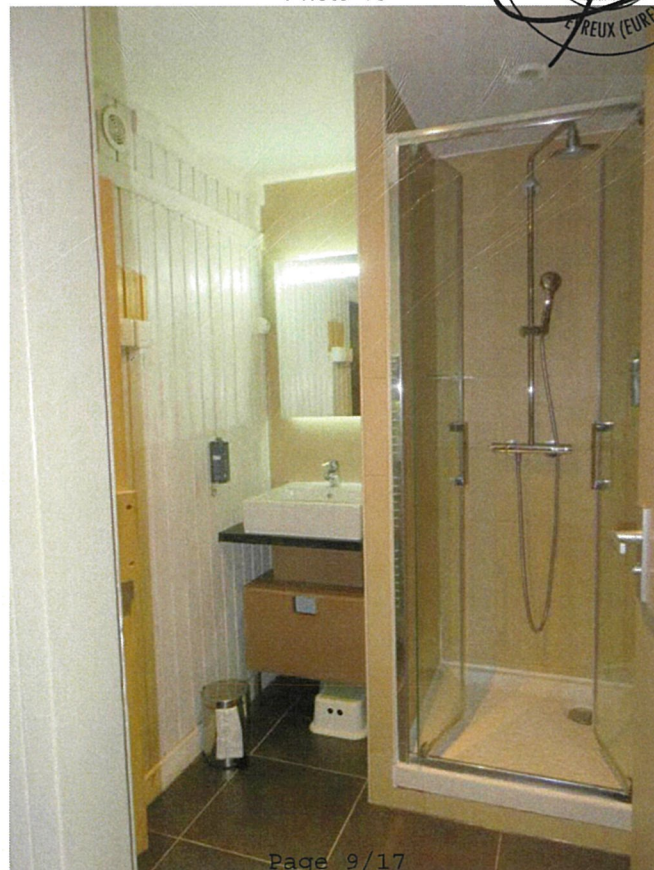
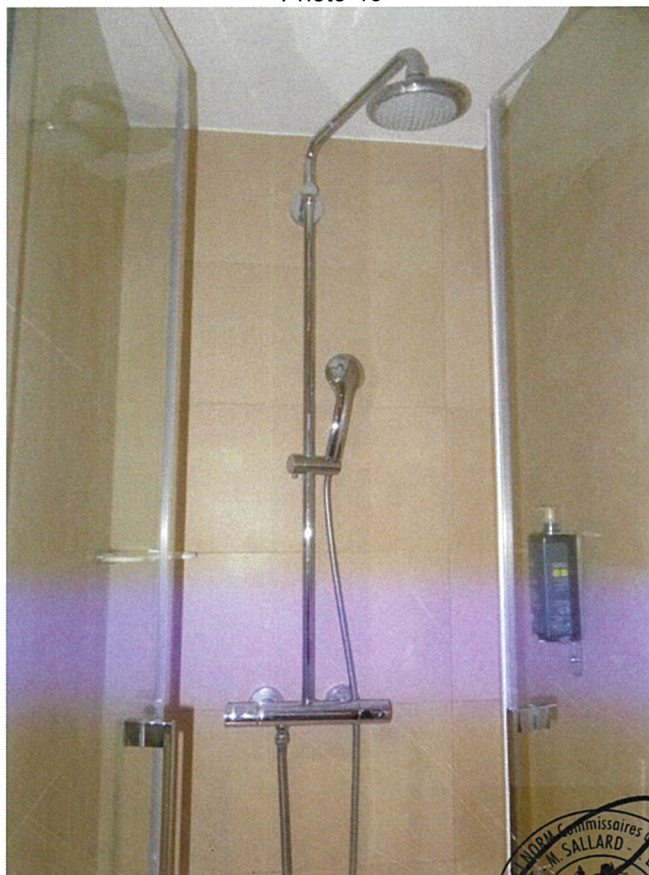
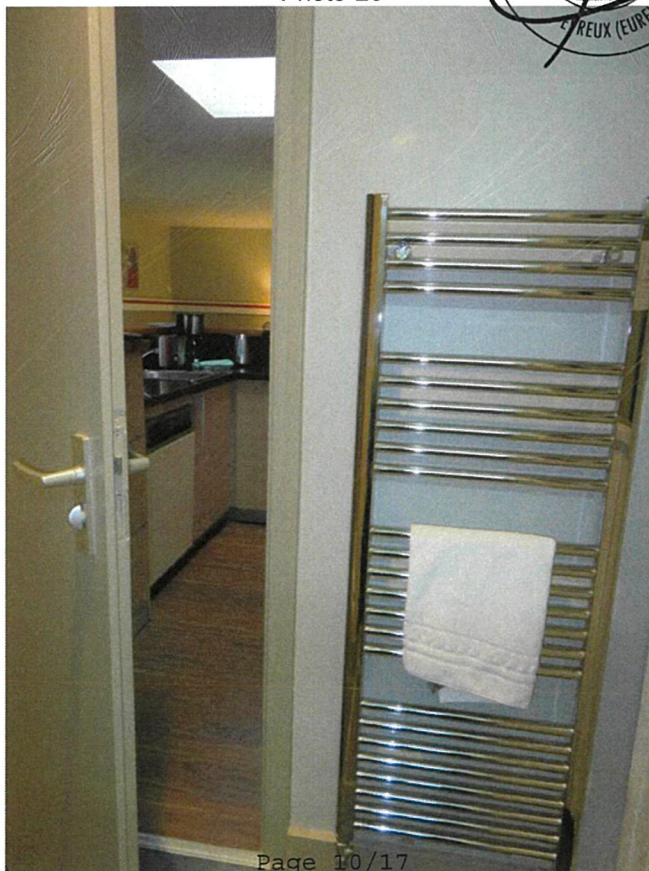
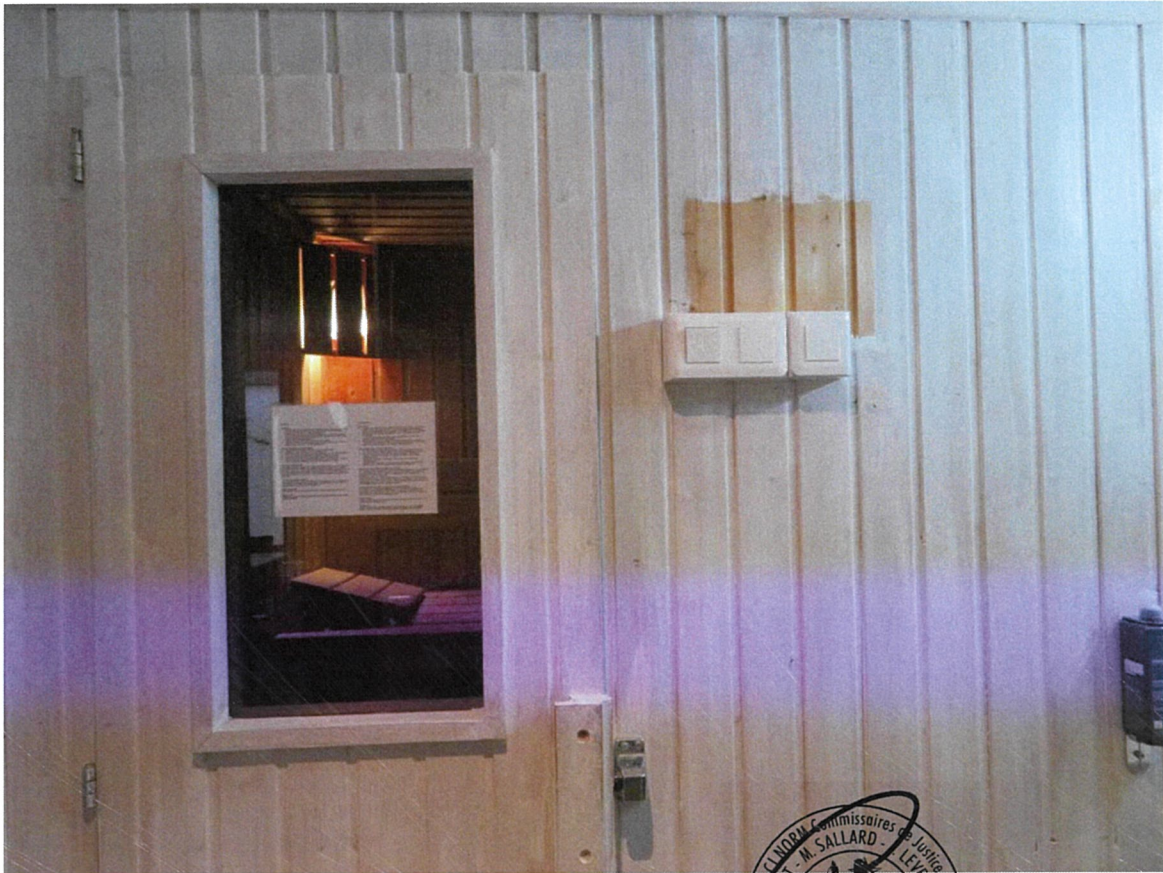
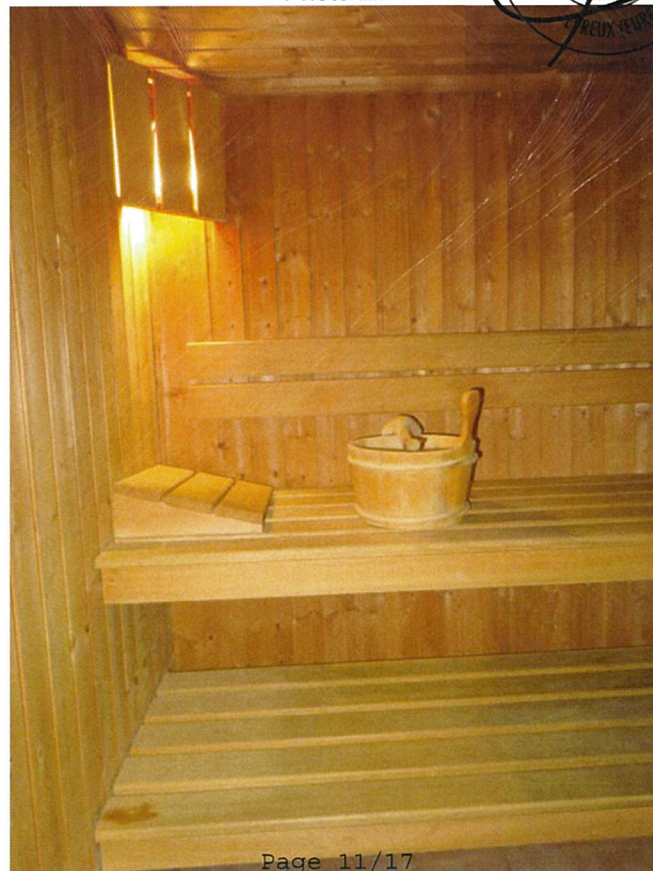
SALLE D'EAU : Photos n°18 à 23

Le plafond et une cloison sont recouverts d'une peinture. Deux cloisons sont recouvertes de faïence.

Le sol est recouvert de carrelage.

La pièce comprend un radiateur sèche-serviette au gaz, un lavabo de marque Duravit, équipé d'un robinet mitigeur, un meuble en bois avec tiroir, au-dessus un miroir lumineux, une cabine de douche fermant par deux portes vitrées, équipée d'un robinet mitigeur thermostatique de

La salle d'eau comporte un sauna ouvrant par une porte bois vitrée. Le sauna est équipé de deux bancs, deux oreillers en bois et une bassine. Le plafond et les murs du sauna sont en bois et le sol est recouvert d'un carrelage.

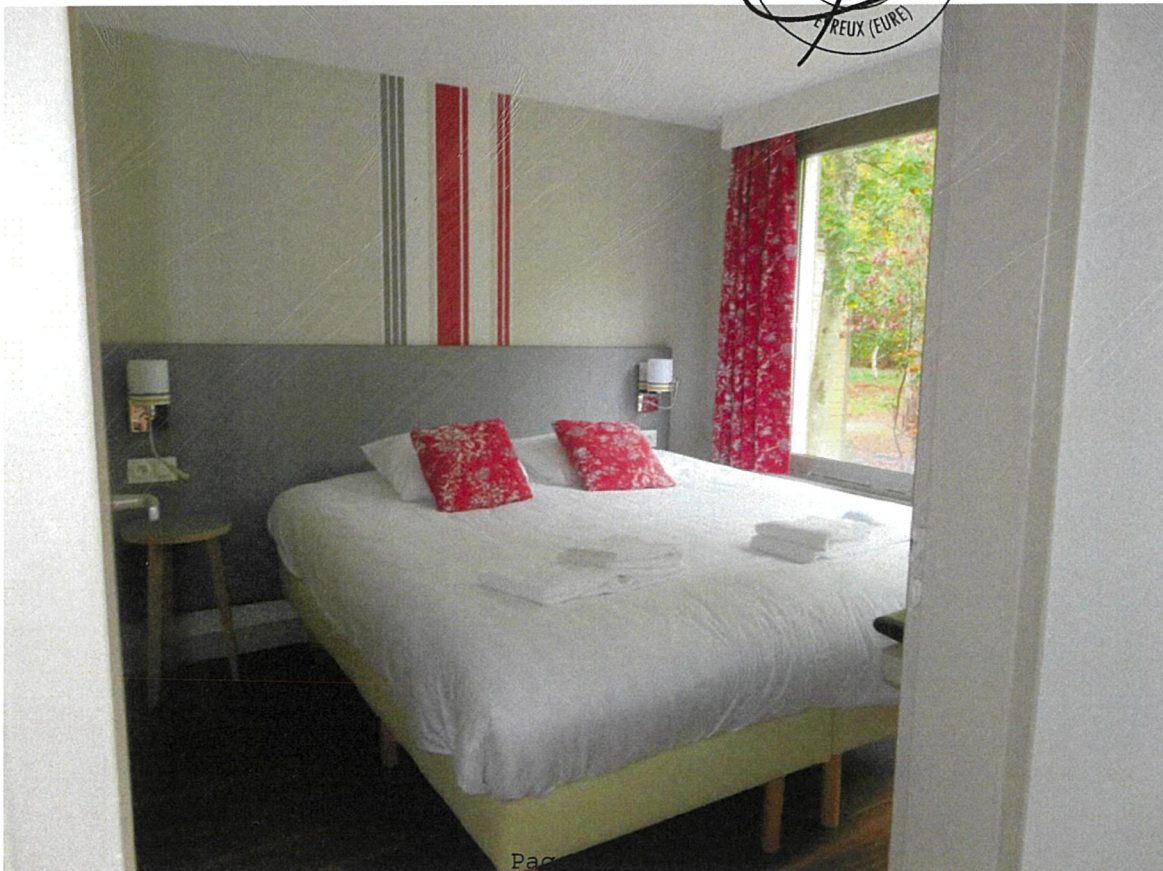
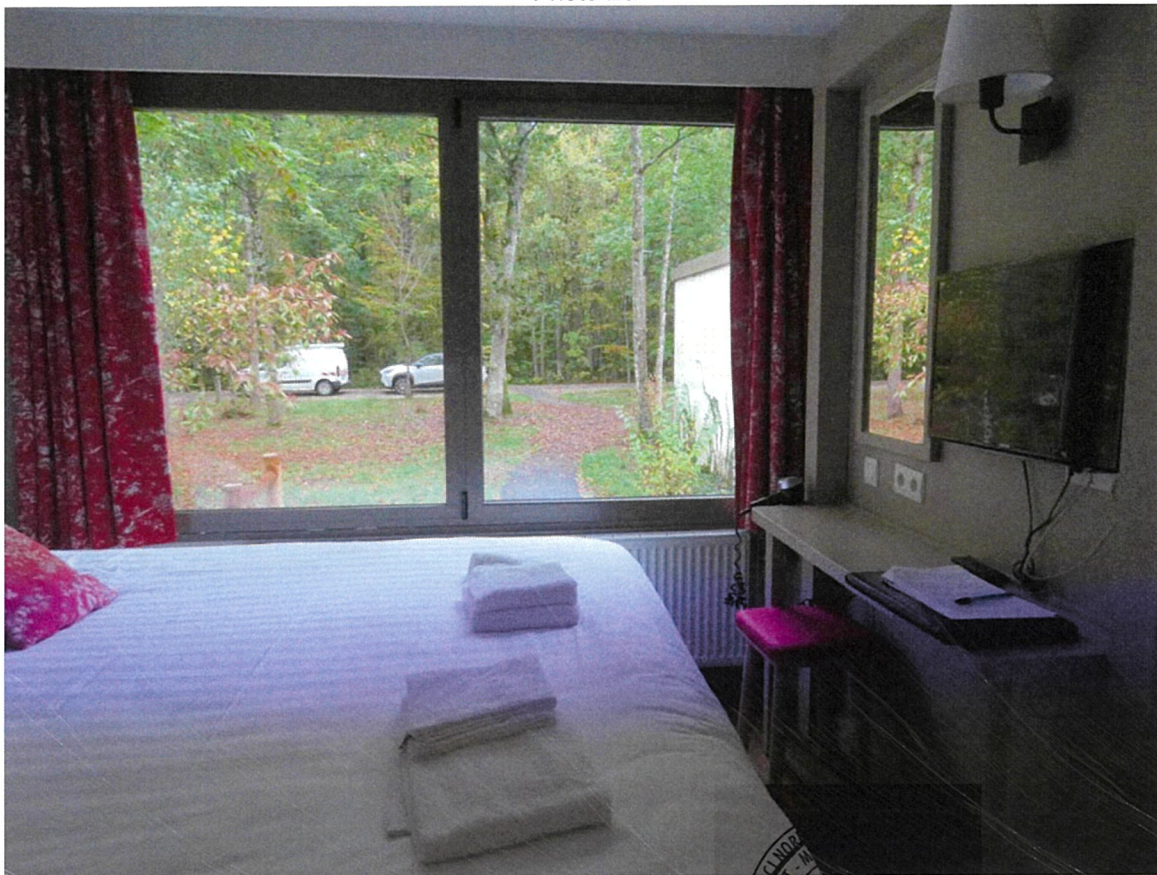
CHAMBRE 1 : Photos n°24 à 26

Le plafond et les cloisons sont recouverts de peinture.

Le sol est recouvert d'un parquet flottant.

La pièce est éclairée par un châssis fixe ainsi qu'une fenêtre basculante en aluminium double vitrage, l'ensemble est équipé de rideaux.

La chambre est chauffée par un radiateur avec robinet thermostatique.

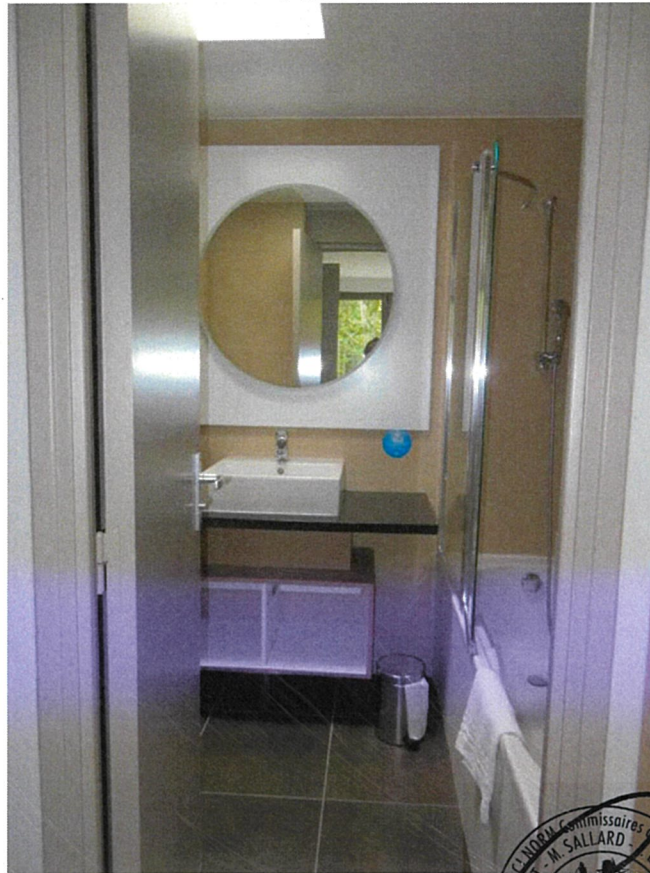
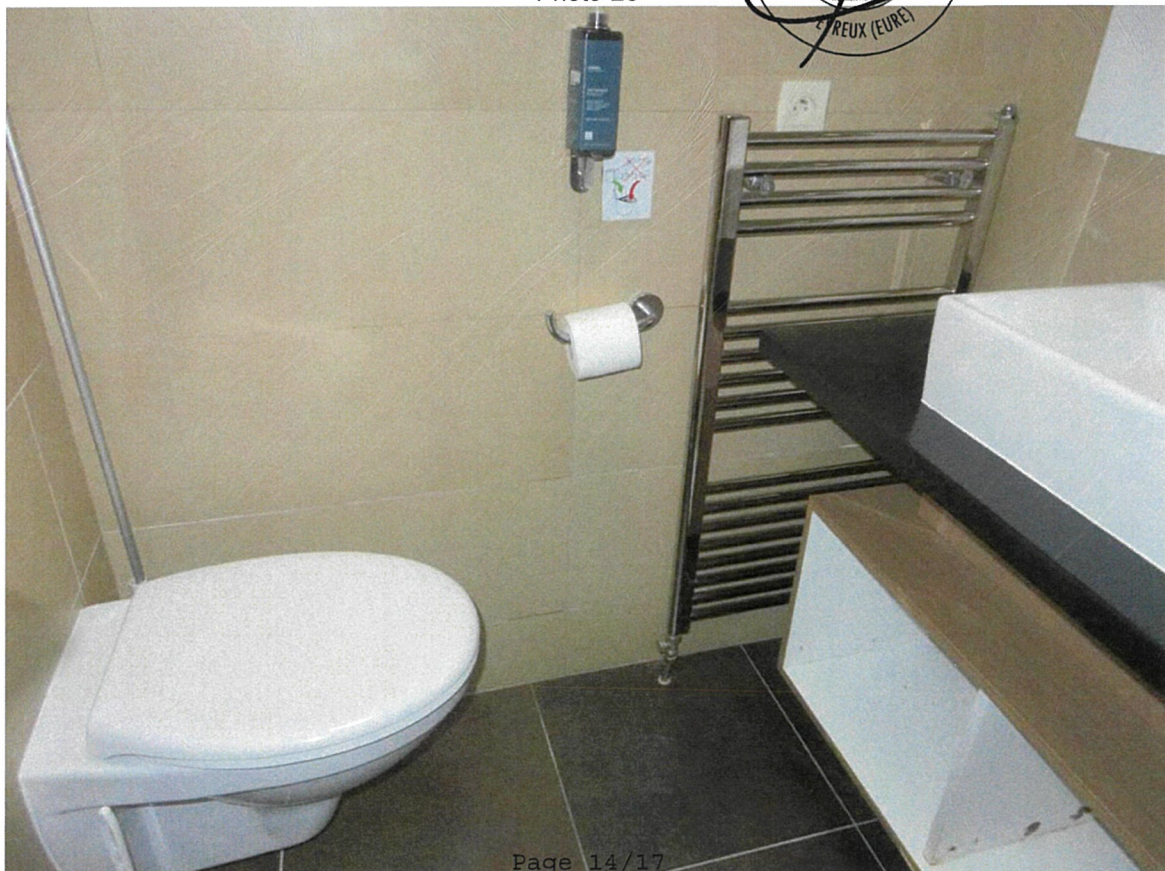
SALLE DE BAINS : Photos n°27 à 29

Le plafond est recouvert d'une peinture. Présence d'un spot encastré.

Les cloisons sont recouvertes de faïence.

Le sol est recouvert de carrelage.

La pièce comprend une grande glace murale, un miroir grossissant, une vasque sur plan de travail avec robinet mitigeur, un meuble bois, un radiateur sèche-serviette au gaz, un WC suspendu avec bouton double débit, une baignoire équipée d'un pare-baignoire, d'un robinet mitigeur avec douchette et support à douchette, un porte serviette, une barre PMR, un étendeur à linge, une bouche VMC.

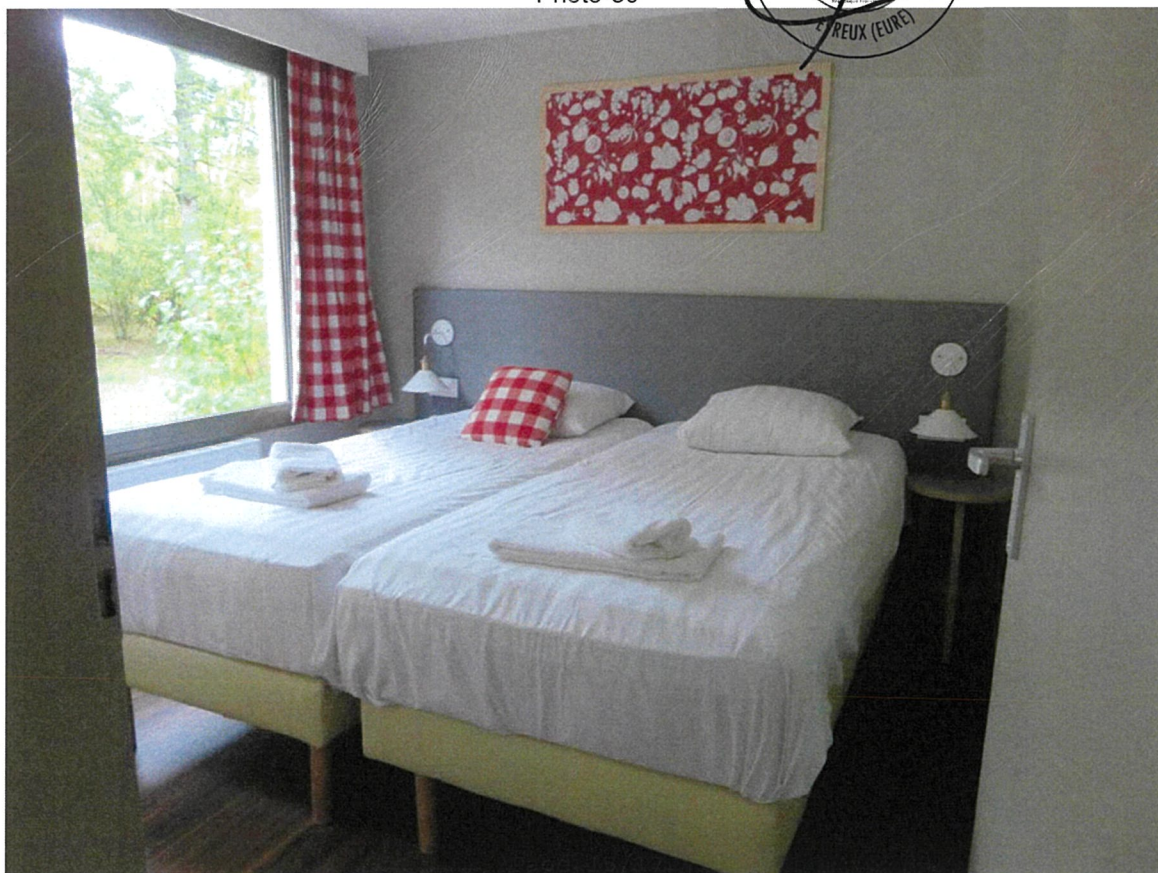
CHAMBRE 2 : Photos n°30 à 31

Le plafond et les cloisons sont recouverts de peinture.

Le sol est recouvert d'un parquet flottant.

La pièce est éclairée par d'un châssis fixe ainsi qu'une fenêtre basculante en aluminium double vitrage, l'ensemble est équipé de rideaux.

La chambre est chauffée par un radiateur avec robinet thermostatique.

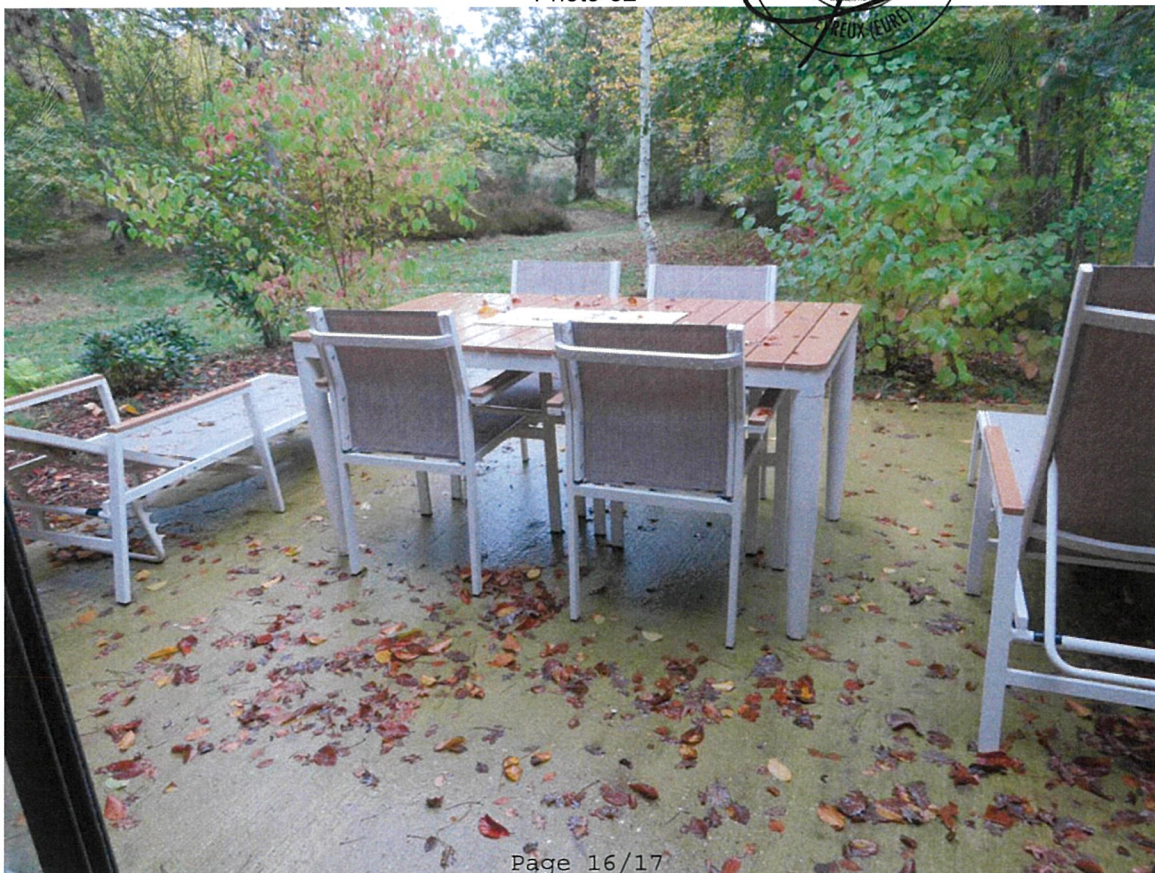
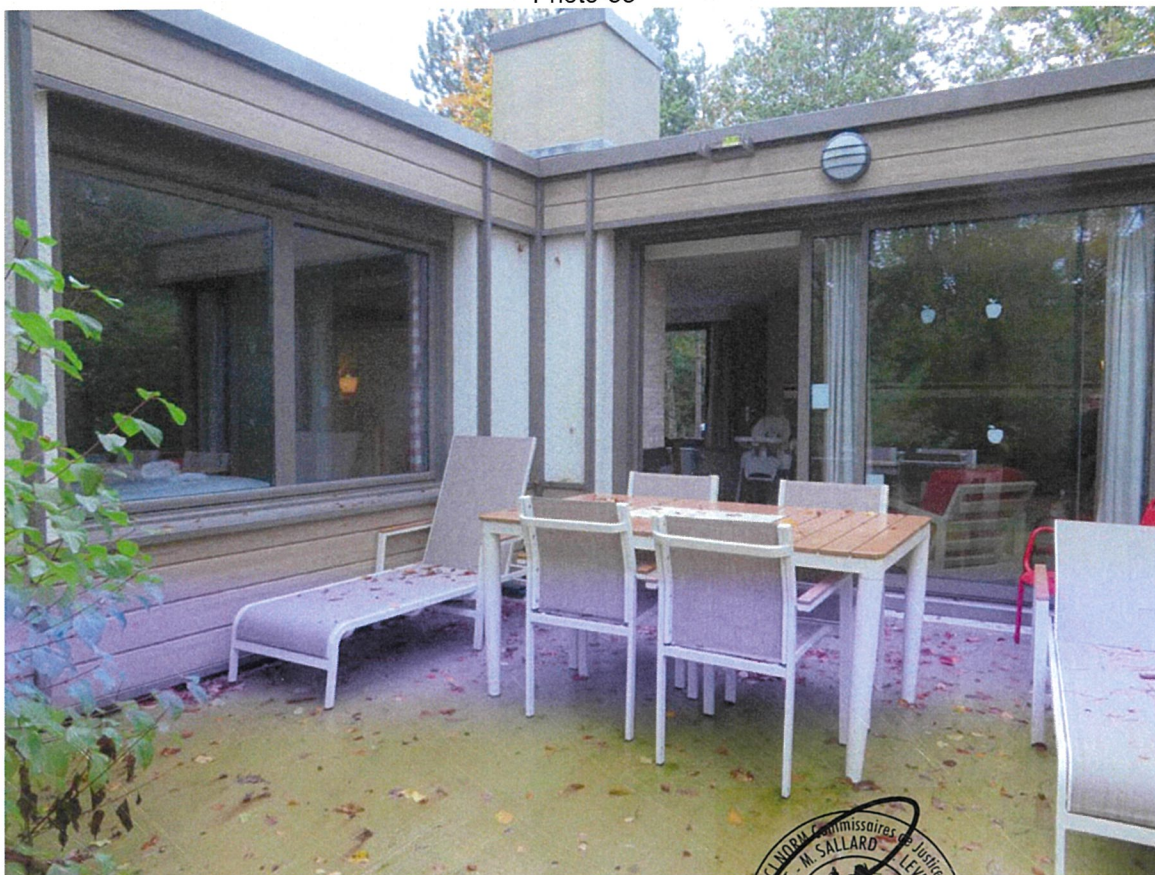
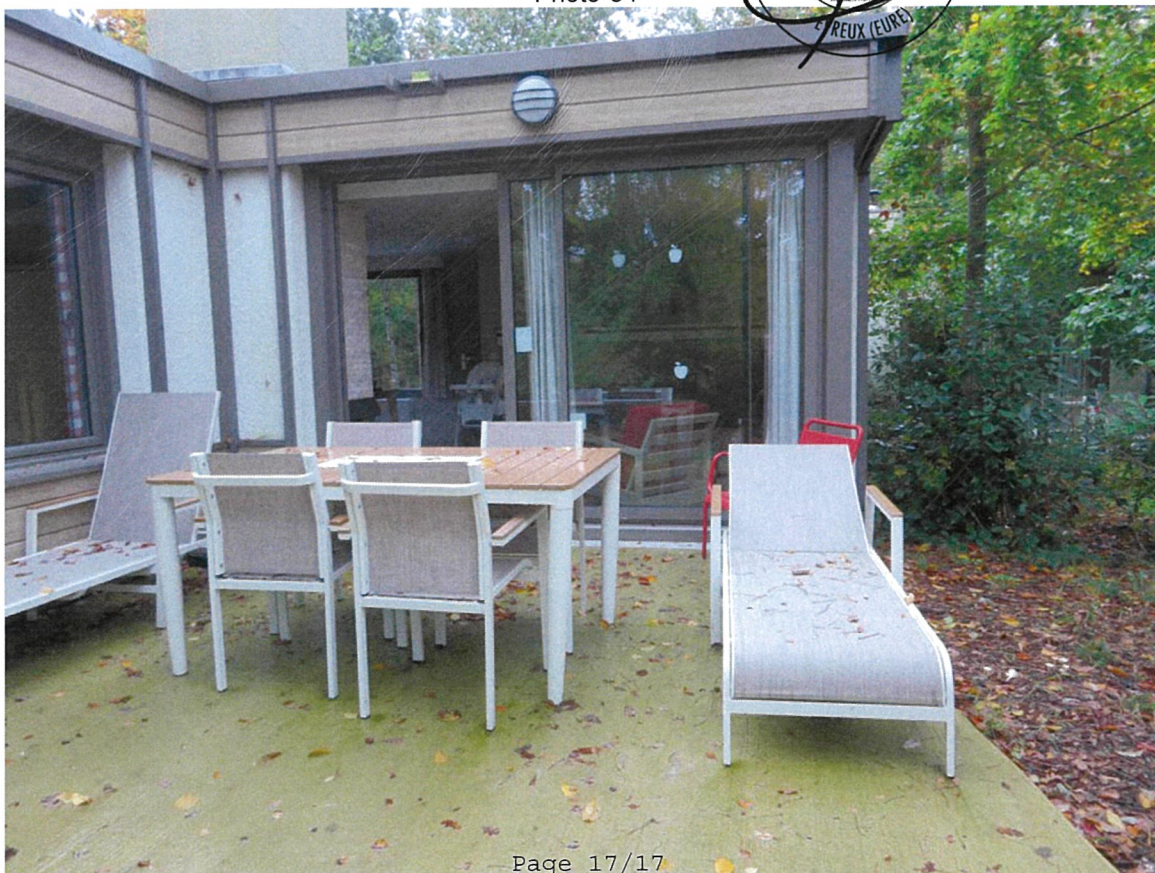
EXTERIEURS : Photos n°32 à 34

La baie coulissante de la salle de séjour ouvre sur une terrasse en béton.

La terrasse comprend une table de salon de jardin en bois équipée de quatre fauteuils, un pied de parasol, un fauteuil et de deux transats.

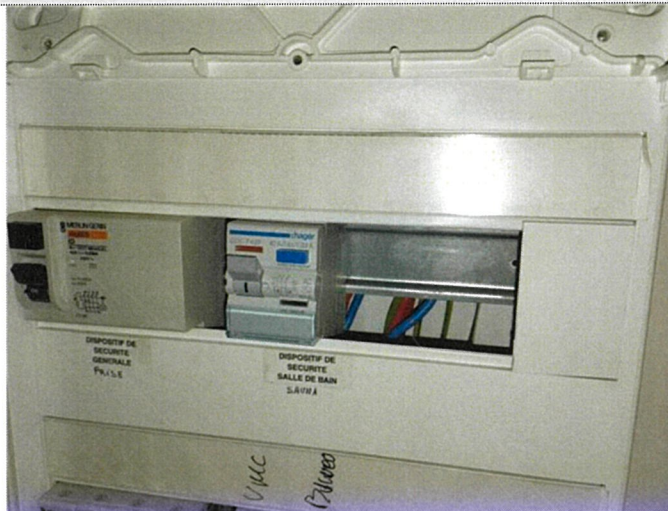
Point de contrôle N° B.7.3 a)

<u>Description :</u>	L'ENVELOPPE d'au moins un matériel est manquante ou détériorée.
<u>Observation(s)</u>	Manque cache sur tableau
<u>Localisation :</u>	Chaufferie

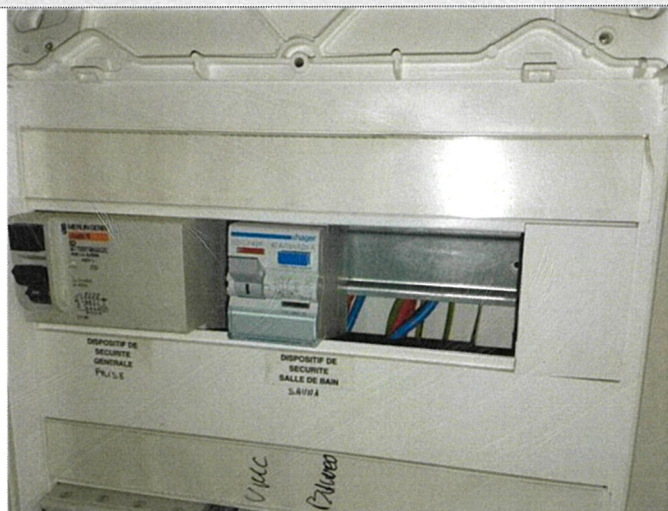
Point de contrôle N° B.7.3 e)

<u>Description :</u>	L'installation électrique comporte au moins un dispositif de protection avec une partie active nue sous tension accessible.
<u>Observation(s)</u>	
<u>Localisation :</u>	Chaufferie

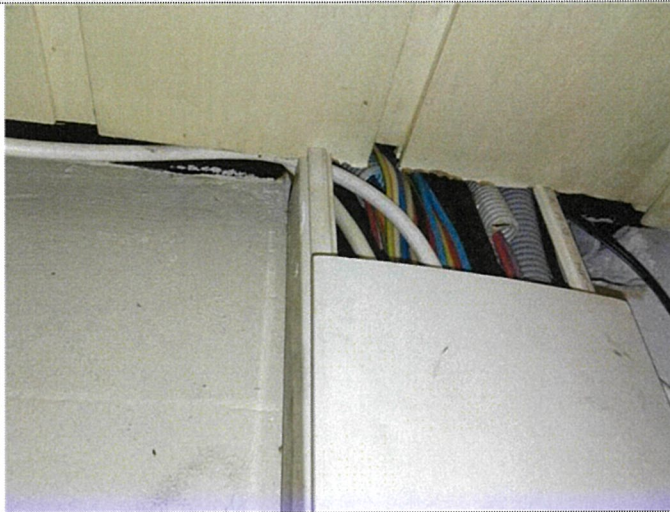
Point de contrôle N° B.8.3 e)

<u>Description :</u>	Au moins un CONDUCTEUR isolé n'est pas placé sur toute sa longueur dans un conduit, une goulotte, une plinthe ou une huisserie, en matière isolante ou métallique, jusqu'à sa pénétration dans le MATERIEL ELECTRIQUE qu'il alimente.
<u>Observation(s)</u>	
<u>Localisation :</u>	Chaufferie
