## PROCÈS-VERBAL DE DESCRIPTION

Dans le cadre de la procédure de saisie immobilière, de dresser un procès-verbal de description des lots appartenant à **Monsieur** [REDACTED] et **Madame** [REDACTED]  
[REDACTED] sis 4 rue Saint Didier à PARIS XVIème arrondissement, bâtiment cour :

- Lot N° 10 : un appartement au troisième étage, porte droite.
- Lot N° 24 : une cave au sous-sol, portant le n°16 du plan

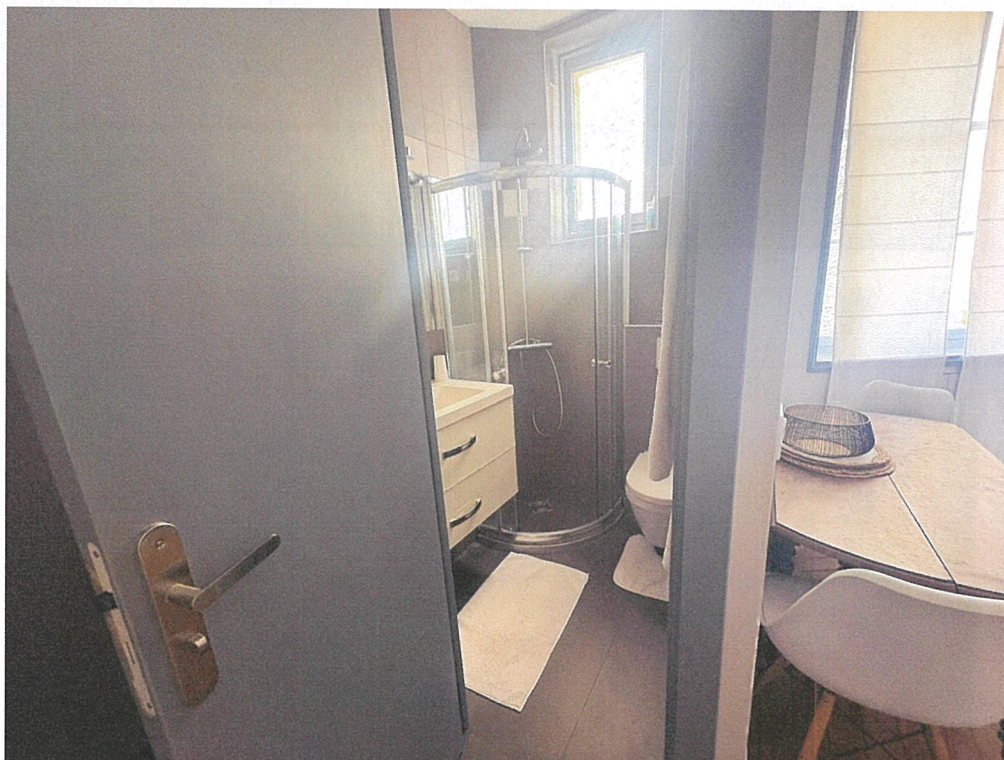
***SALLE D'EAU :***

Je note toutefois des points de moisissures en plafond.

- ✓ une cabine de douche
- ✓ un lavabo monté sur un meuble deux tiroirs
- ✓ un WC suspendu avec mécanisme encastré

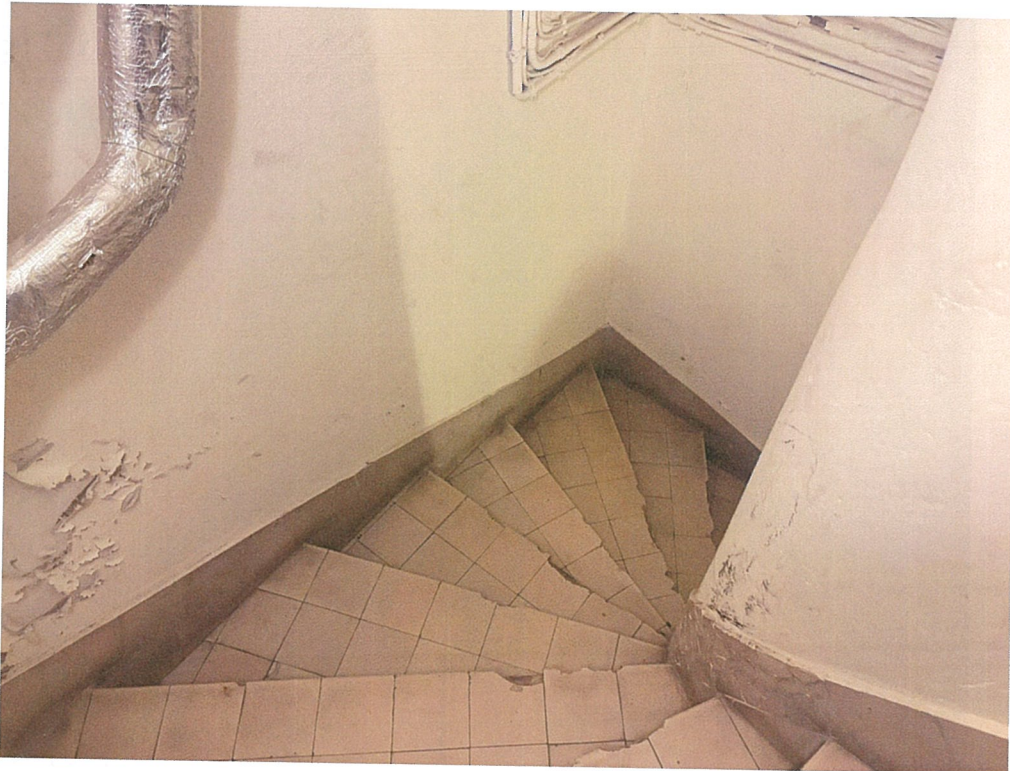
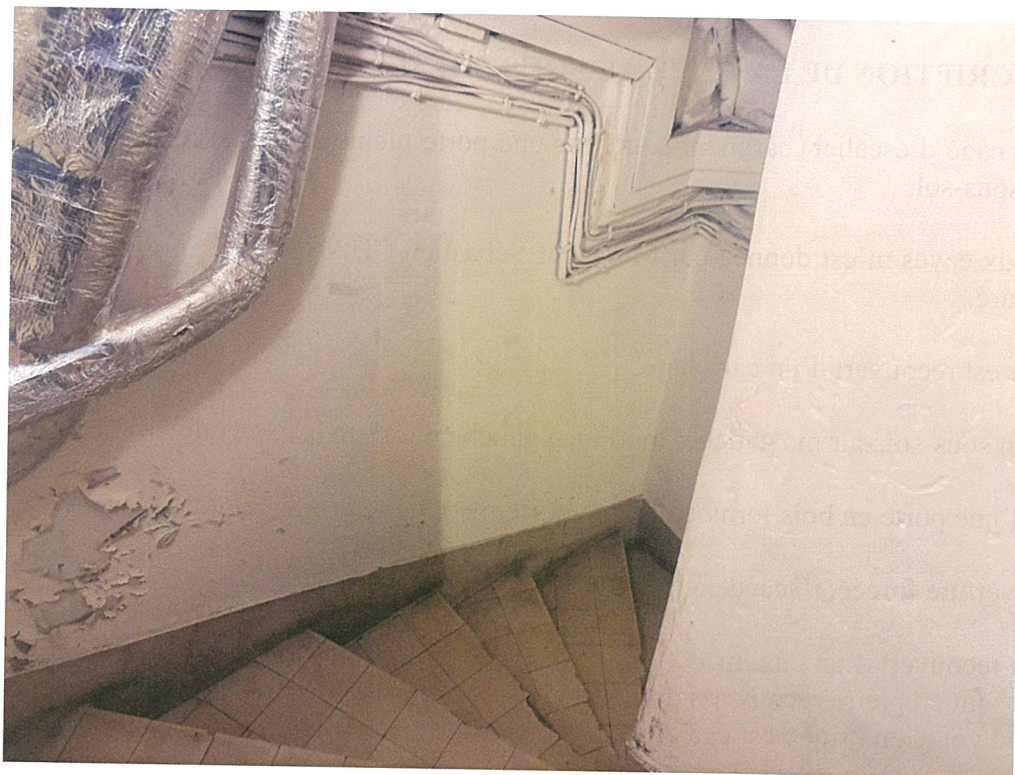
### III - DESCRIPTION DE LA CAVE AU SOUS-SOL (lot N° 24)

Le plafond voûté en brique est également recouvert d'une peinture.

Je note la présence de casiers sur le mur de gauche.

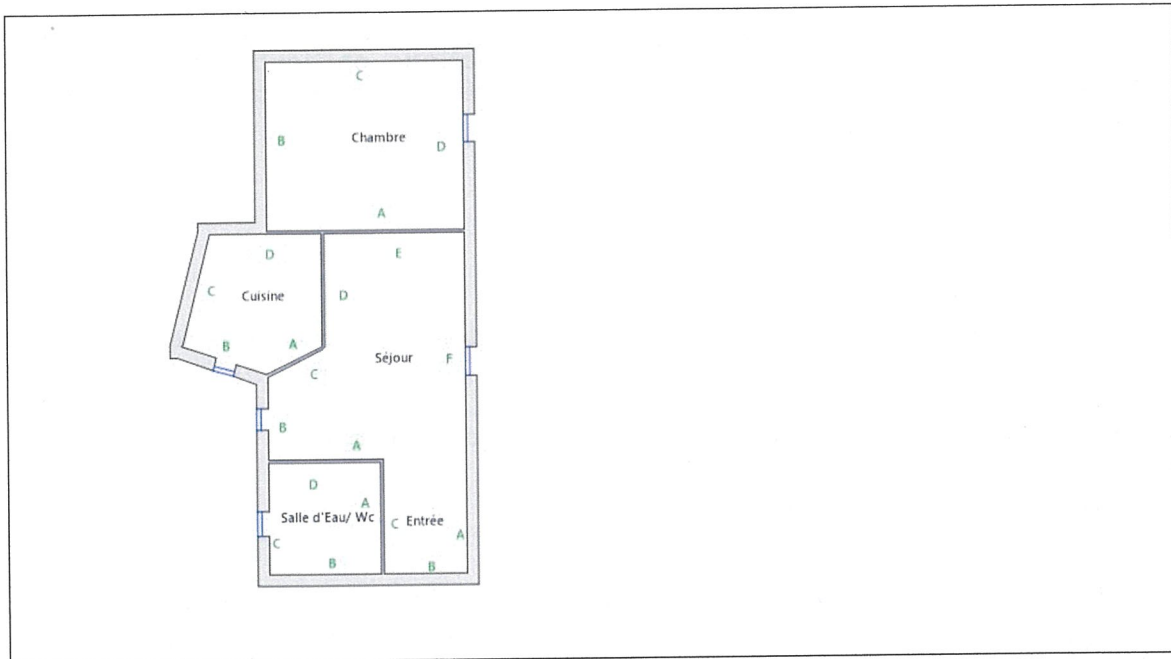
Localisation des mesures sur croquis de repérage

**Du fait de la présence de revêtements contenant du plomb au-delà des seuils en vigueur et de la nature des dégradations constatées (dégradé) sur certaines unités de diagnostic et en application de l'article L. 1334-9 du code de la santé publique, le propriétaire du bien, objet de ce constat, doit effectuer les travaux appropriés pour supprimer l'exposition au plomb, tout en garantissant la sécurité des occupants. Il doit également transmettre une copie complète du constat, annexes comprises, aux occupants de l'immeuble ou de la partie d'immeuble concernée et à toute personne amenée à effectuer des travaux dans cet immeuble ou la partie d'immeuble concernée.**
