**ACTE DE  
COMMISSAIRE  
DE JUSTICE**

**PROCES VERBAL DE DESCRIPTION**

515 et 521 Rue du Calvaire

59740 BEAURIEUX

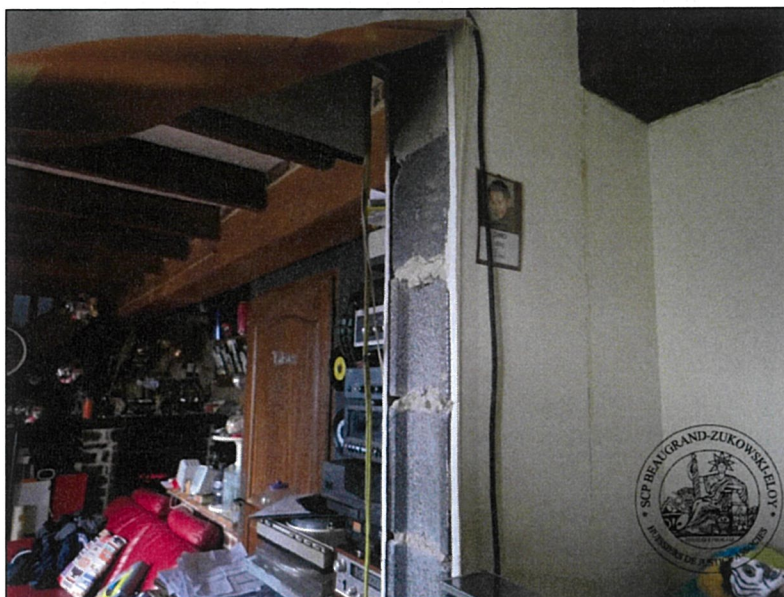
Photographie n°13. Ouverture entre le 515 et le 521

Monsieur [REDACTED] m'indique qu'il s'agit à l'origine de deux maisons d'habitation mitoyennes qu'il a réuni en un seul immeuble par la création d'une ouverture au rez-de-chaussée.

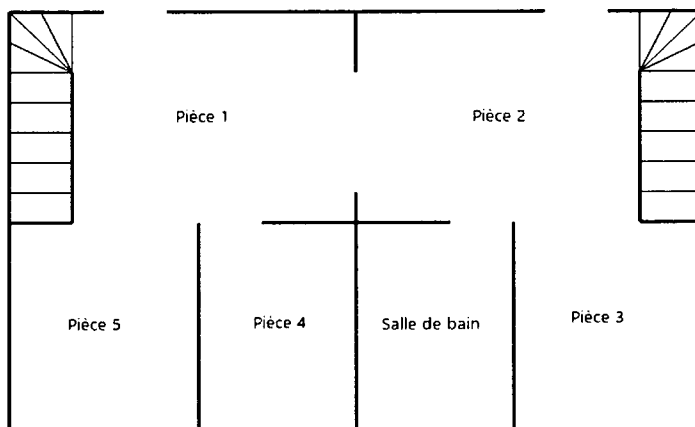
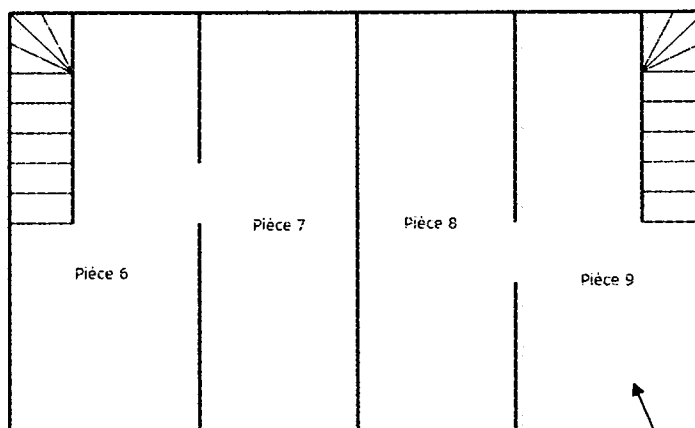
**7.1 - Annexe - Schéma de repérage**

PJ063/M001

La couverture du toit des pièces 6, 7, 8 et 9 est en ardoises de fibres-ciment contenant de l'amiante. Matériaux non dégradés : score EP.

La couverture du toit de la remise est en plaques de fibres-ciment contenant de l'amiante. Matériaux non dégradés : score EP.

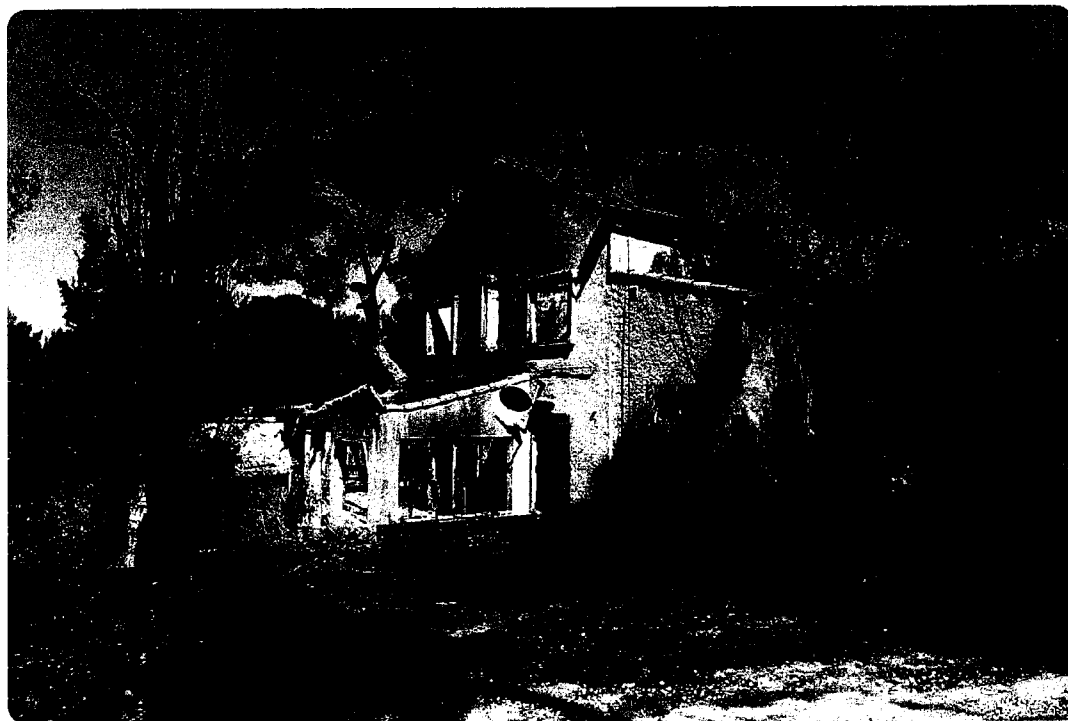
*Maison non débroussaillée, partiellement détruite par le passage d'un feu, Rognac (13), source : ONF.*

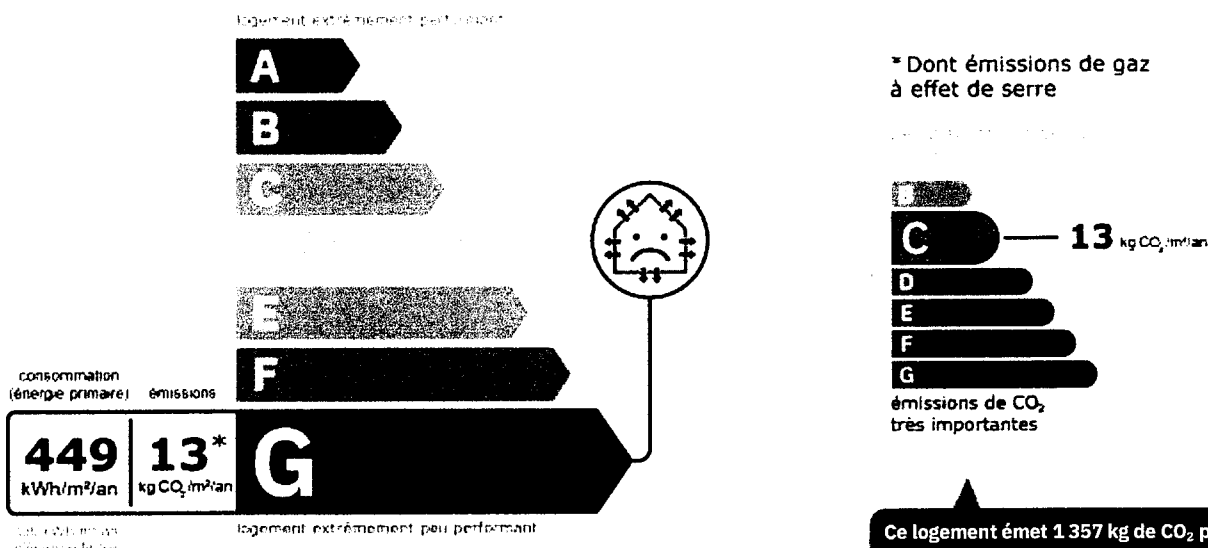
## Performance énergétique et climatique

Le niveau de consommation énergétique dépend de l'isolation du logement et de la performance des équipements. Pour l'améliorer, voir pages 4 à 6

Ce logement émet 1 357 kg de CO₂ par an, soit l'équivalent de 7 031 km parcourus en voiture. Le niveau d'émissions dépend principalement des types d'énergies utilisées (bois, électricité, gaz, fioul, etc.)
