## PROCES VERBAL de DESCRIPTION des LIEUX

Dressé le DOUZE FEVRIER  
DEUX MILLE VINGT CINQ

Sur la commune de MARSEILLAN, le bien consiste en une parcelle cadastrée BC n°104 avec maison d'habitation mitoyenne située 4 RUE PIERRE DE COUBERTIN à MARSEILLAN.

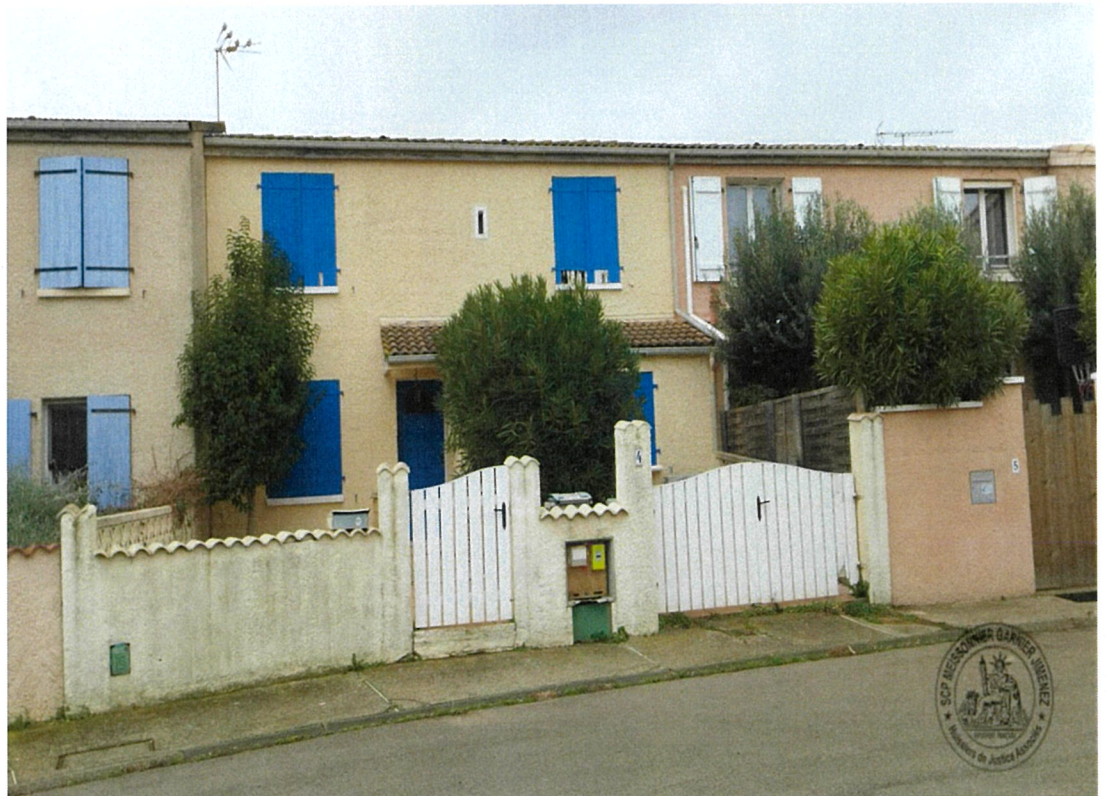
A l'Est, la parcelle est délimitée par un mur de clôture en agglomérés enduit.

La partie avant de la parcelle est délimitée au Nord et au Sud par une clôture constituée de plaques de béton ajourées.

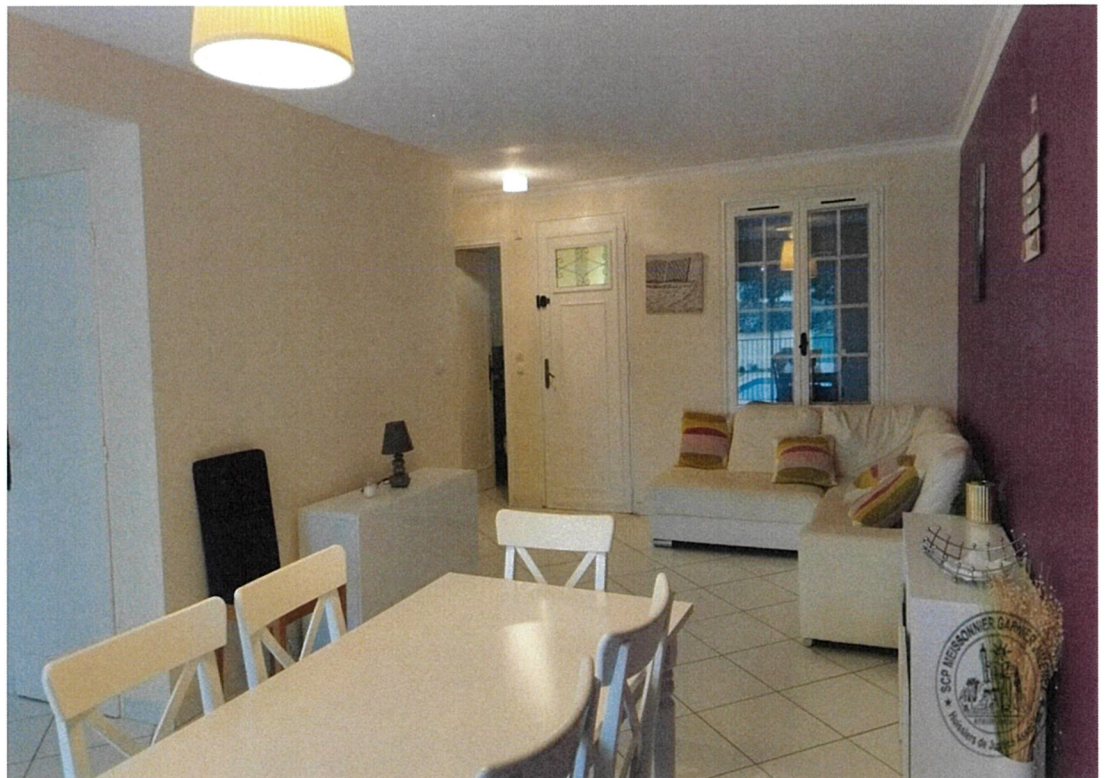
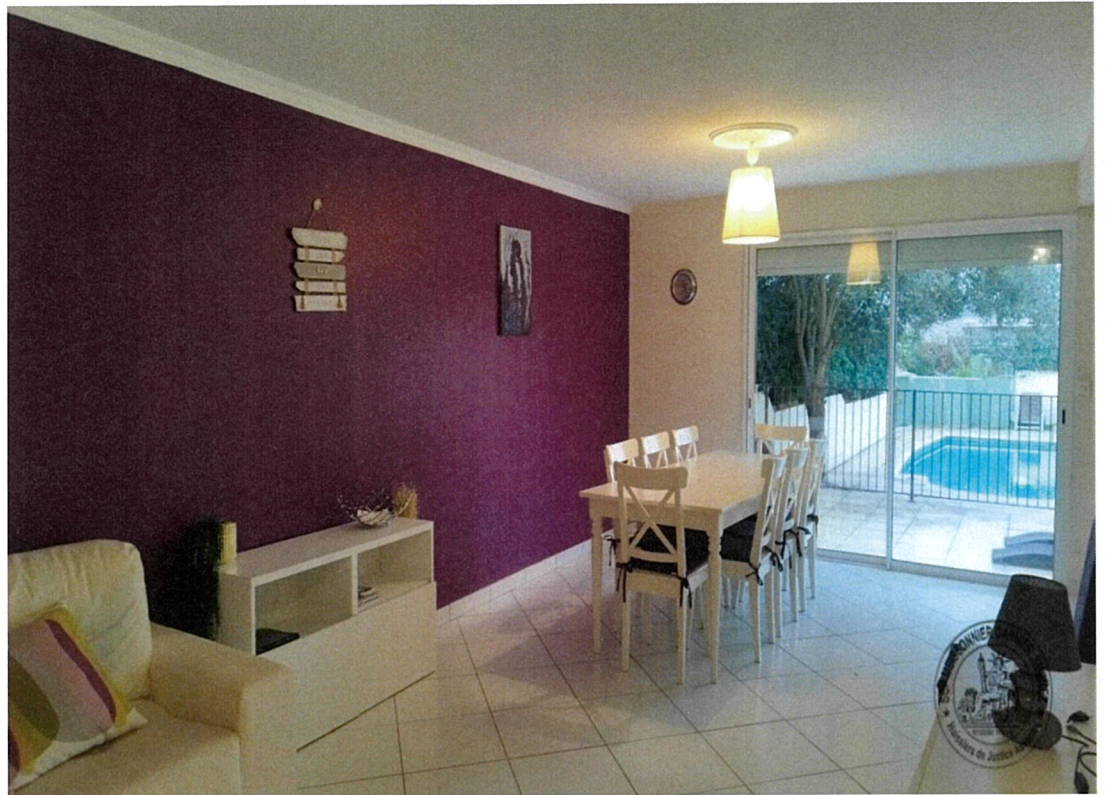
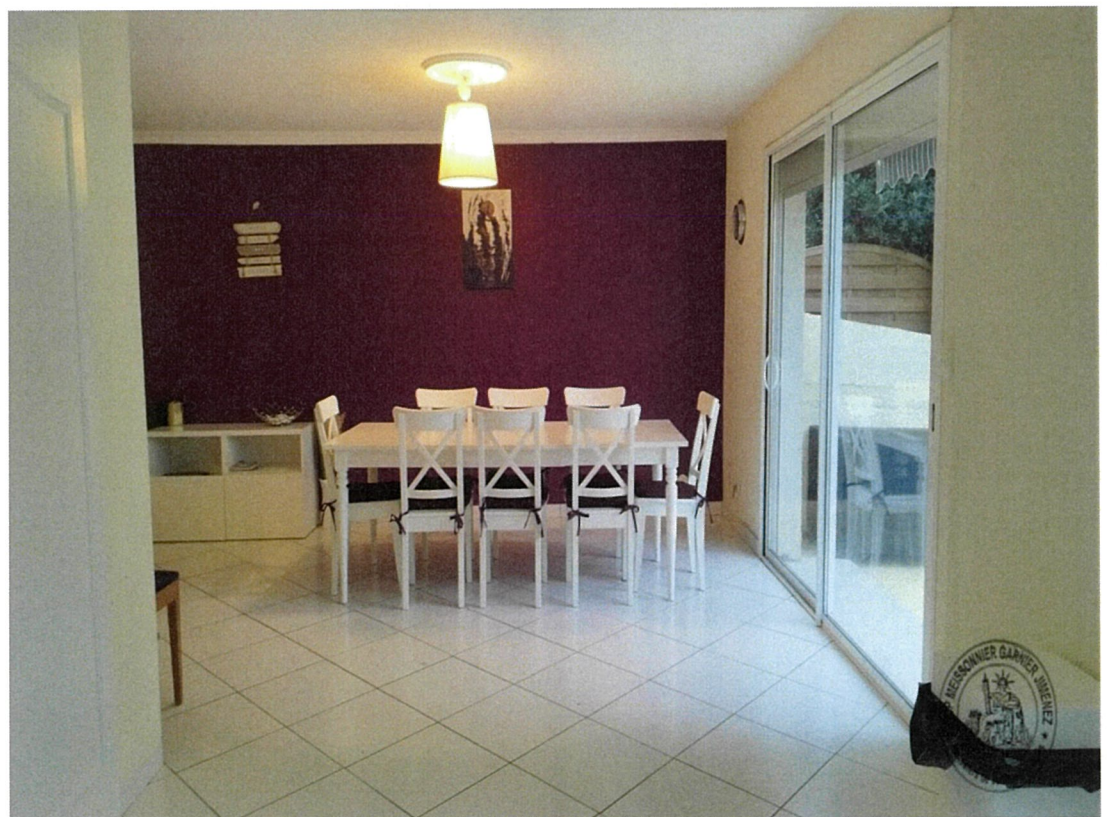
Le jour est assuré par une fenêtre en bois, double vitrage avec volets battants en bois et une baie vitrée en aluminium, double vitrage, avec volet roulant électrique.

Le séjour n'est équipé d'aucun système de chauffage.

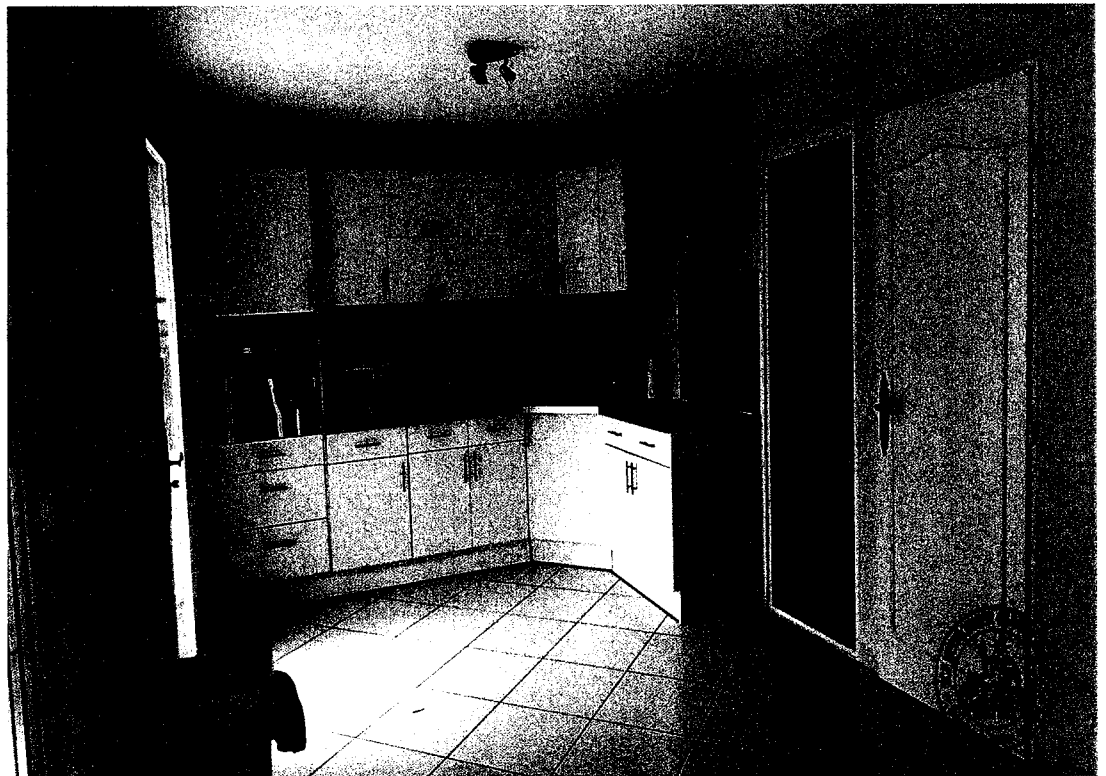
### • CUISINE

En partie haute, huit placards à une porte dont certaines sont relevables, en bon état.

En partie basse, un meuble sous évier deux portes, un ensemble de placard et de tiroirs, le tout en bon état.

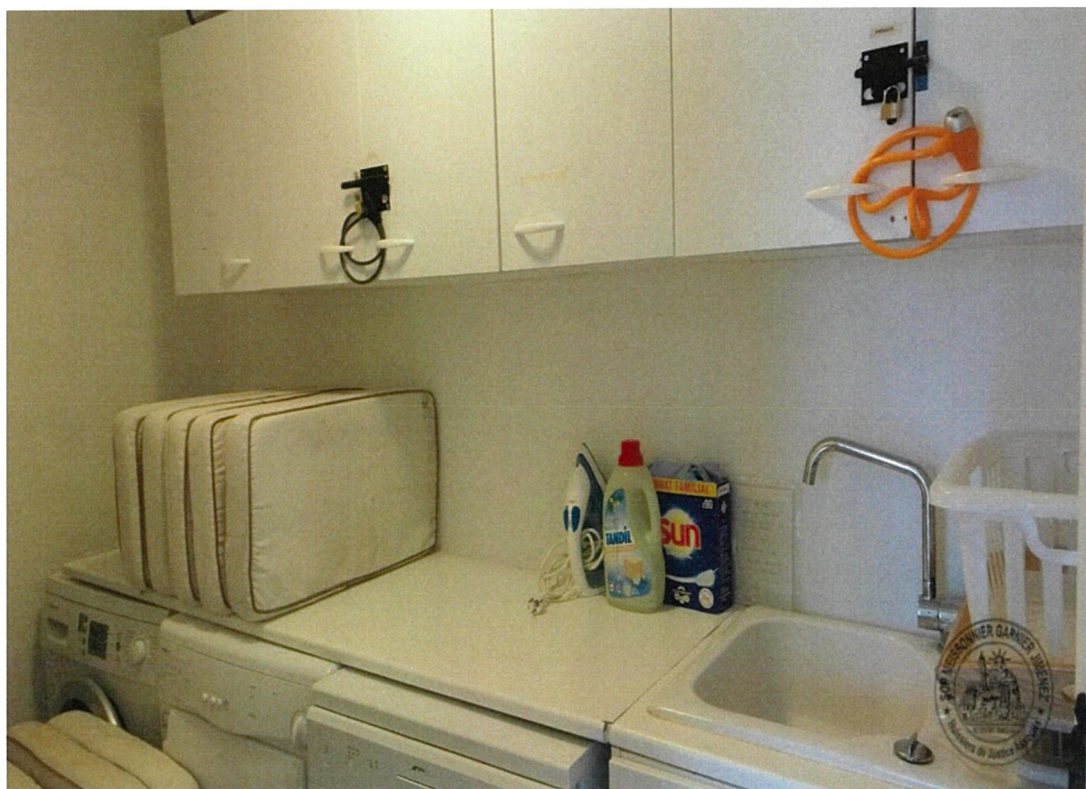
- BUANDERIE

Cette pièce est équipée d'un plan de travail avec un évier un bac, un égouttoir et un placard sous évier.

En partie haute, un ensemble de placard en bon état.

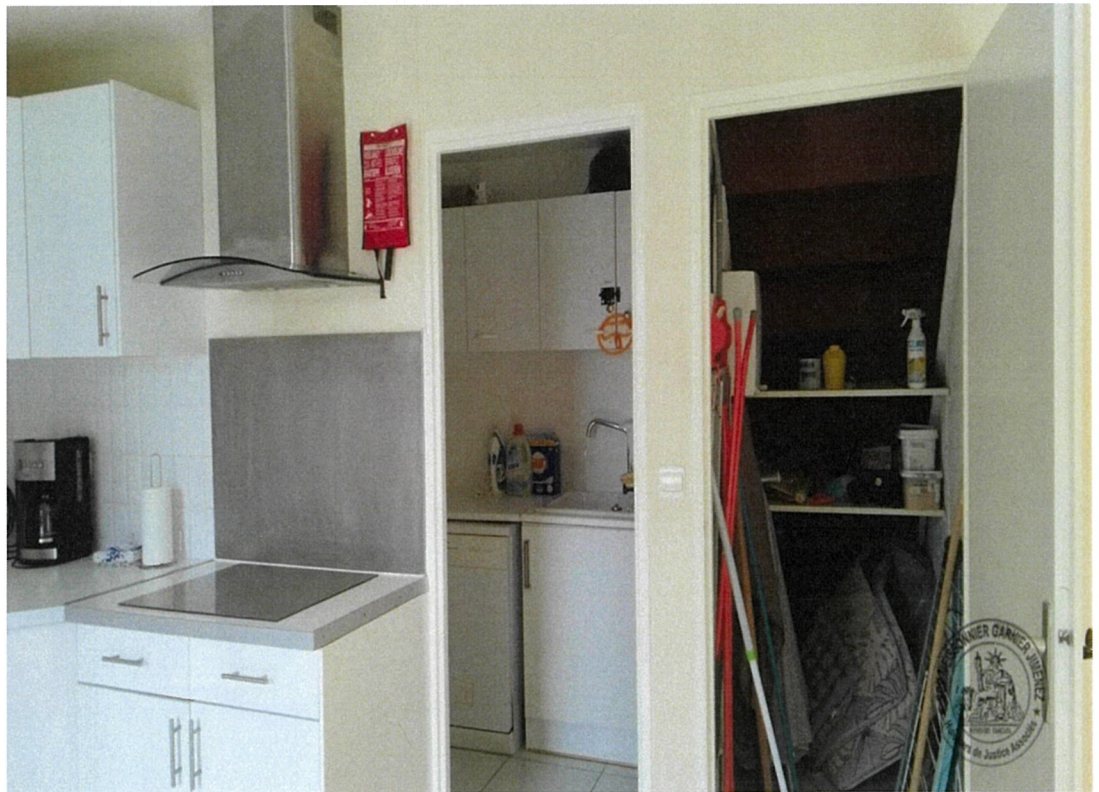
Les élévations sont peintes.

Deux étagères fixées.

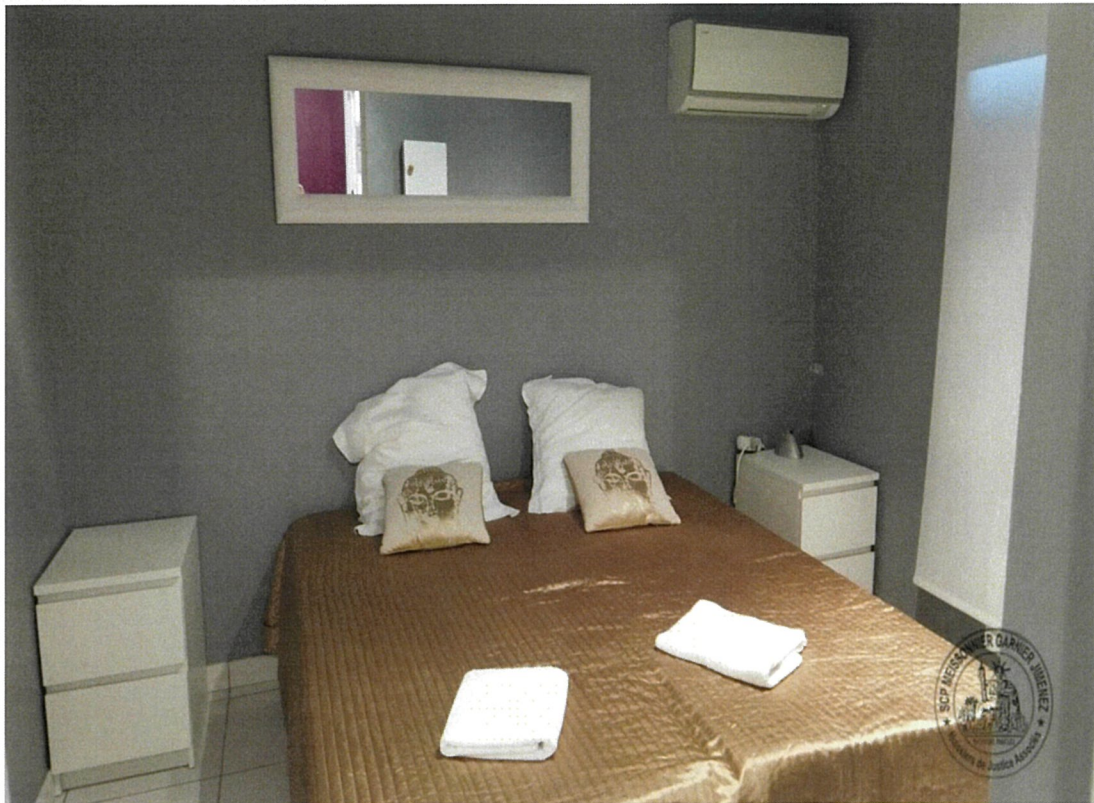
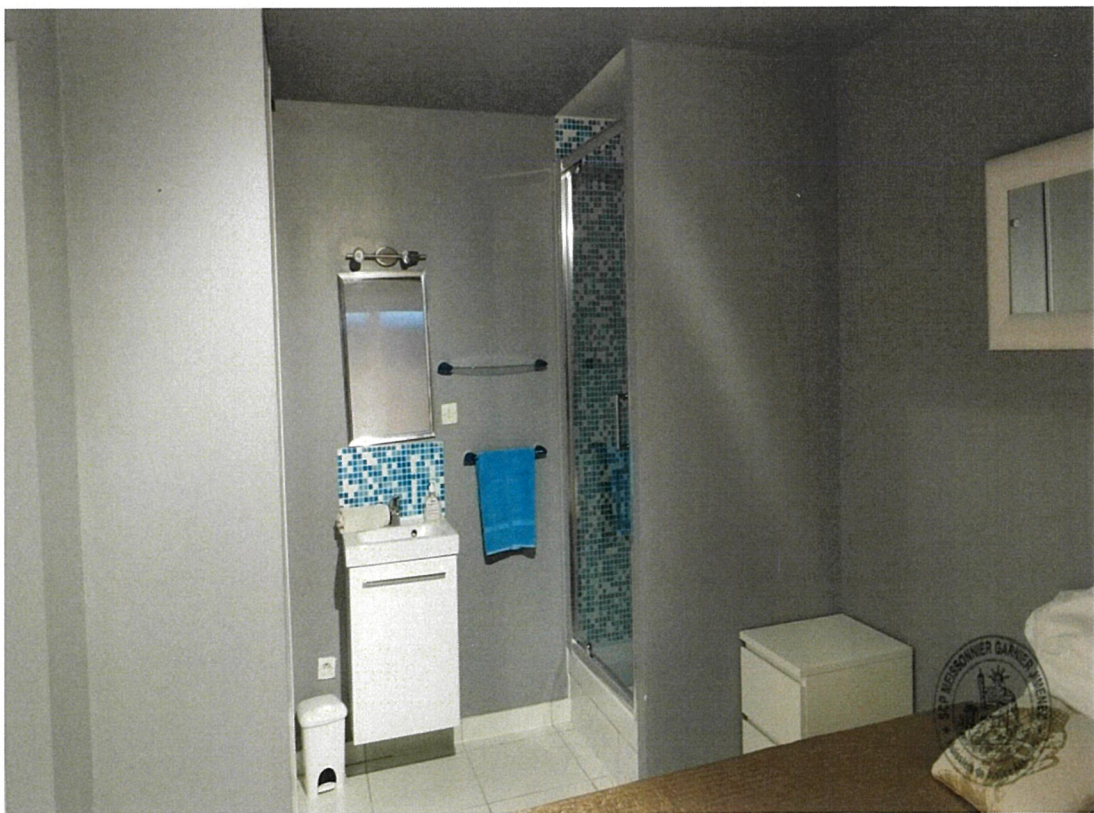
- CHAMBRE EN FACADE EST

Cette pièce est équipée d'un convecteur électrique ancien et d'un climatiseur.

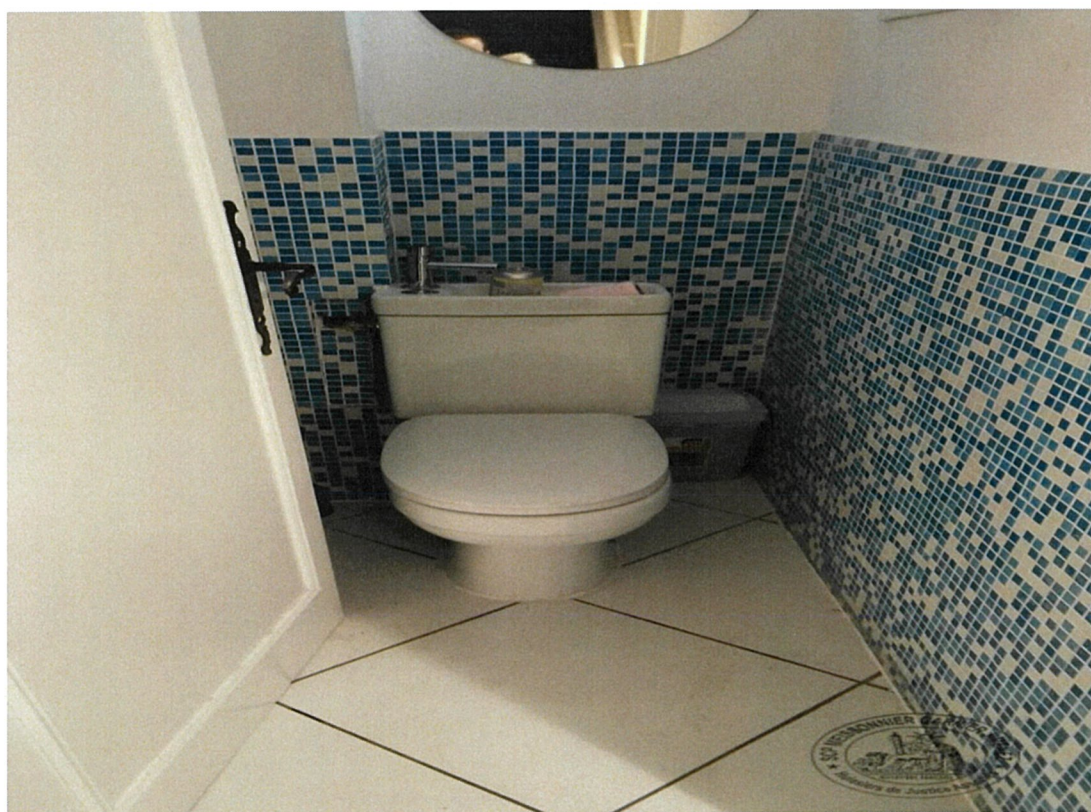
### • TOILETTES

Le jour est assuré par une petite fenêtre en bois, ancienne.

La pièce est équipée d'une cuvette avec réservoir muni d'un lave main intégré.

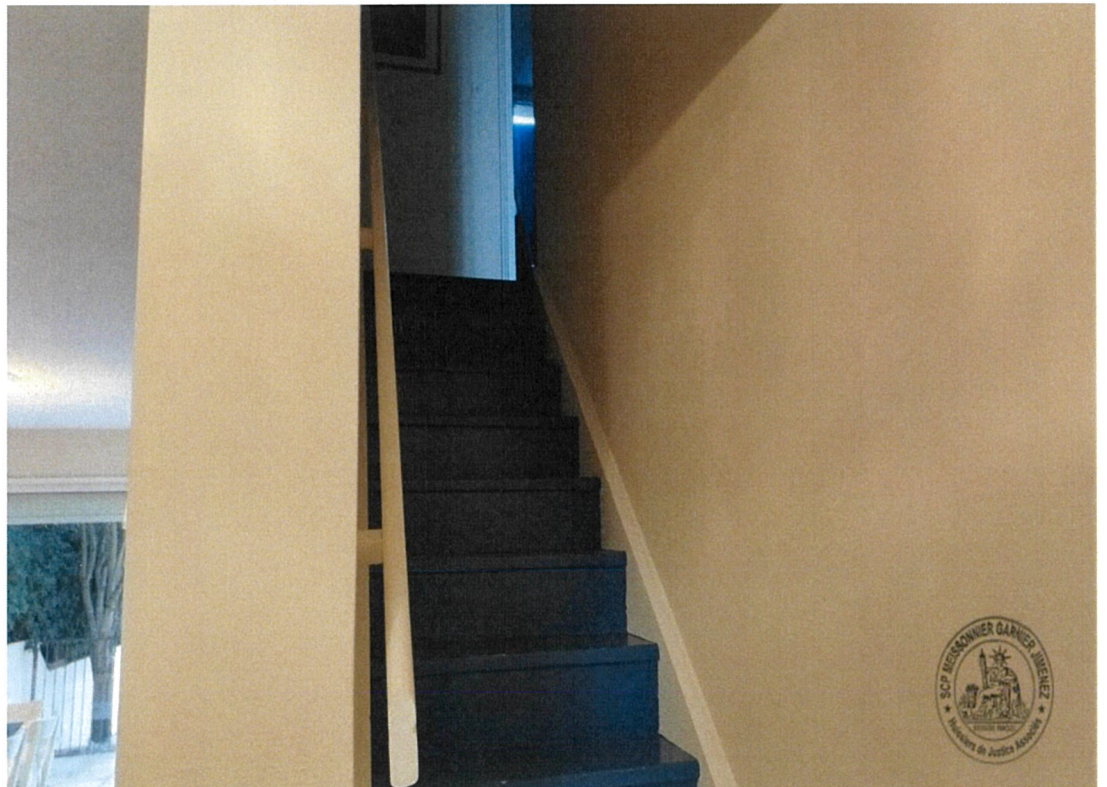
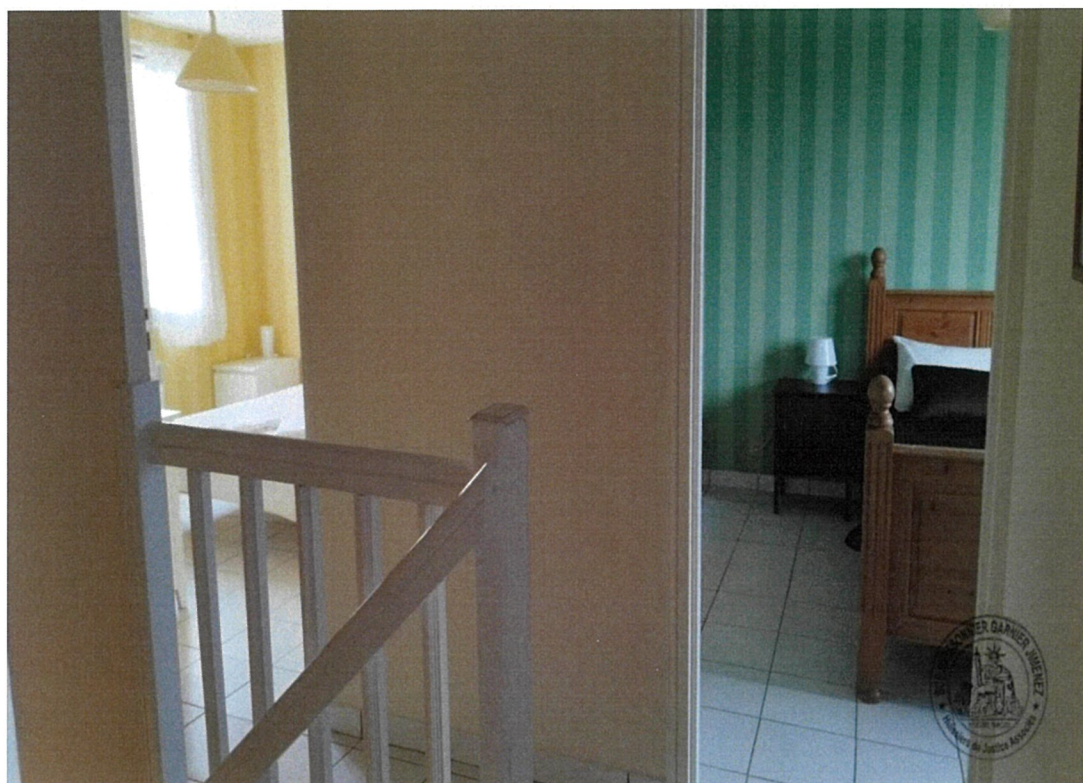
Les élévations sont recouvertes de peinture, en bon état.

Le plafond est peint en blanc, en bon état.

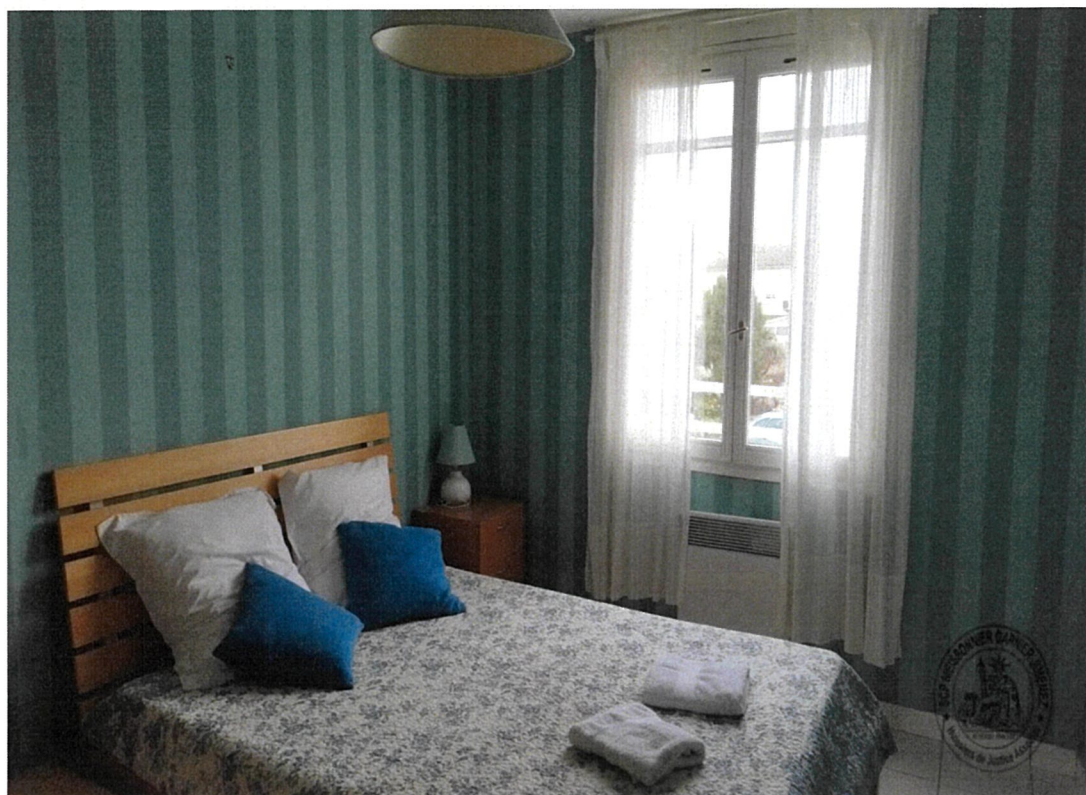
- CHAMBRE A DROITE EN FACADE EST

Le jour est assuré par une fenêtre en bois, double vitrage avec volets battants bois.

Cette pièce est équipée d'un convecteur électrique ancien et d'une distribution du chauffage par plafond.

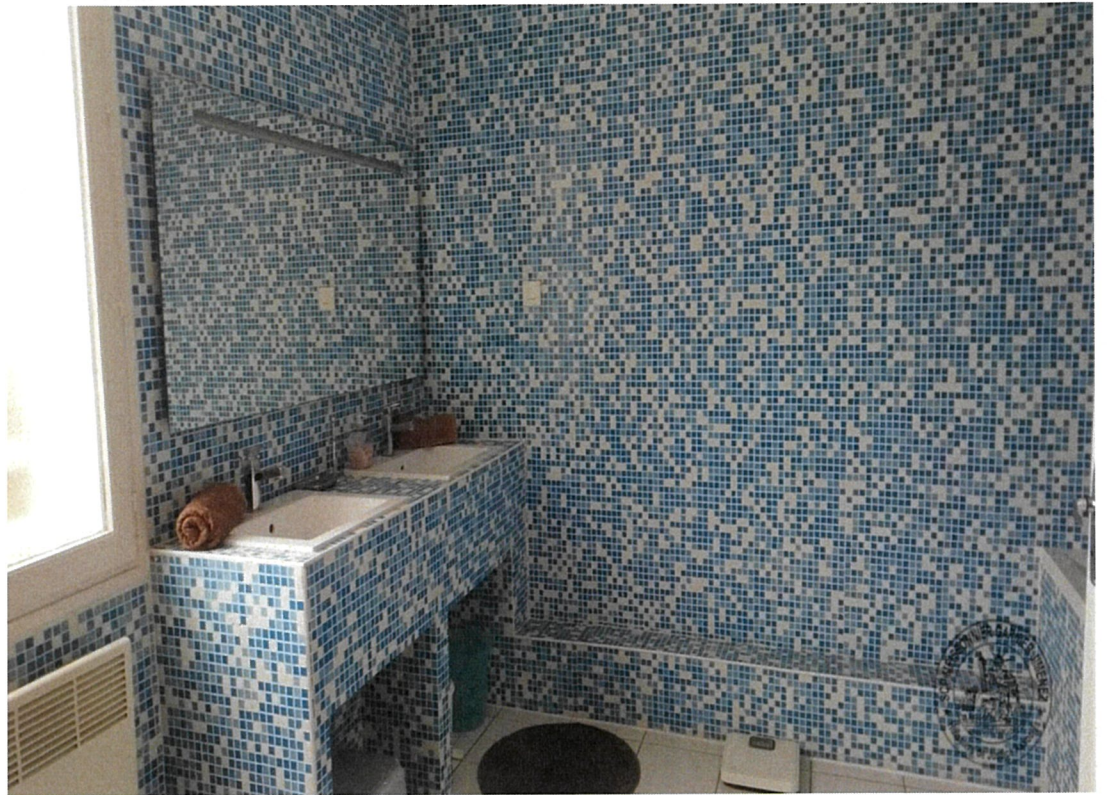
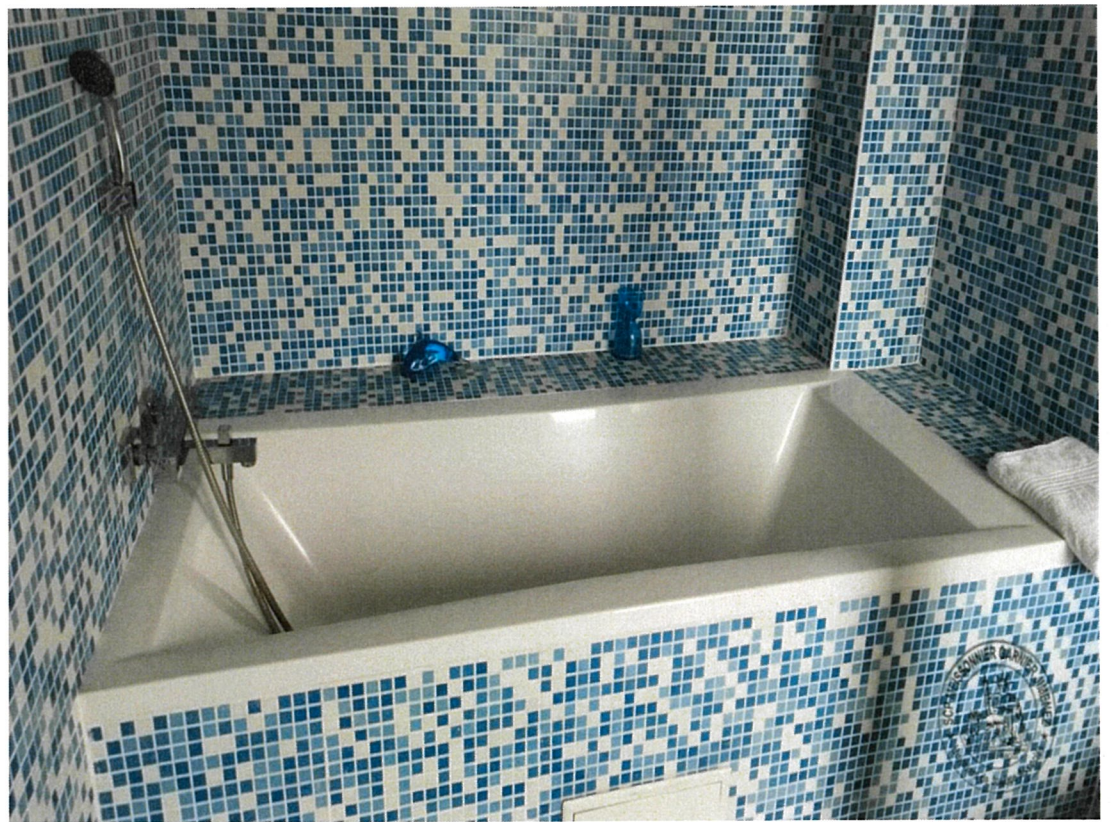
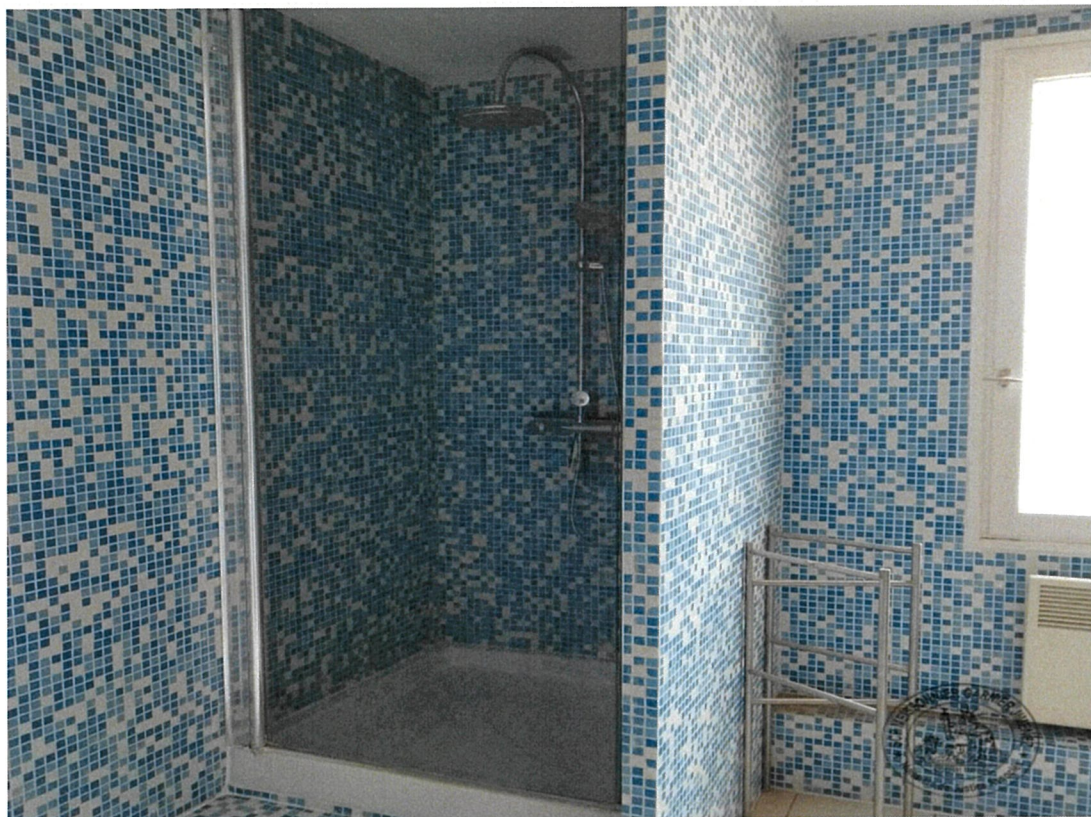
#### • SALLE DE BAINS

L'accès à la salle de bain s'effectue par une porte en bois vitrée, ancienne.

Double vasques intégrées dans un ensemble maçonné, avec robinetteries, le tout en bon état.

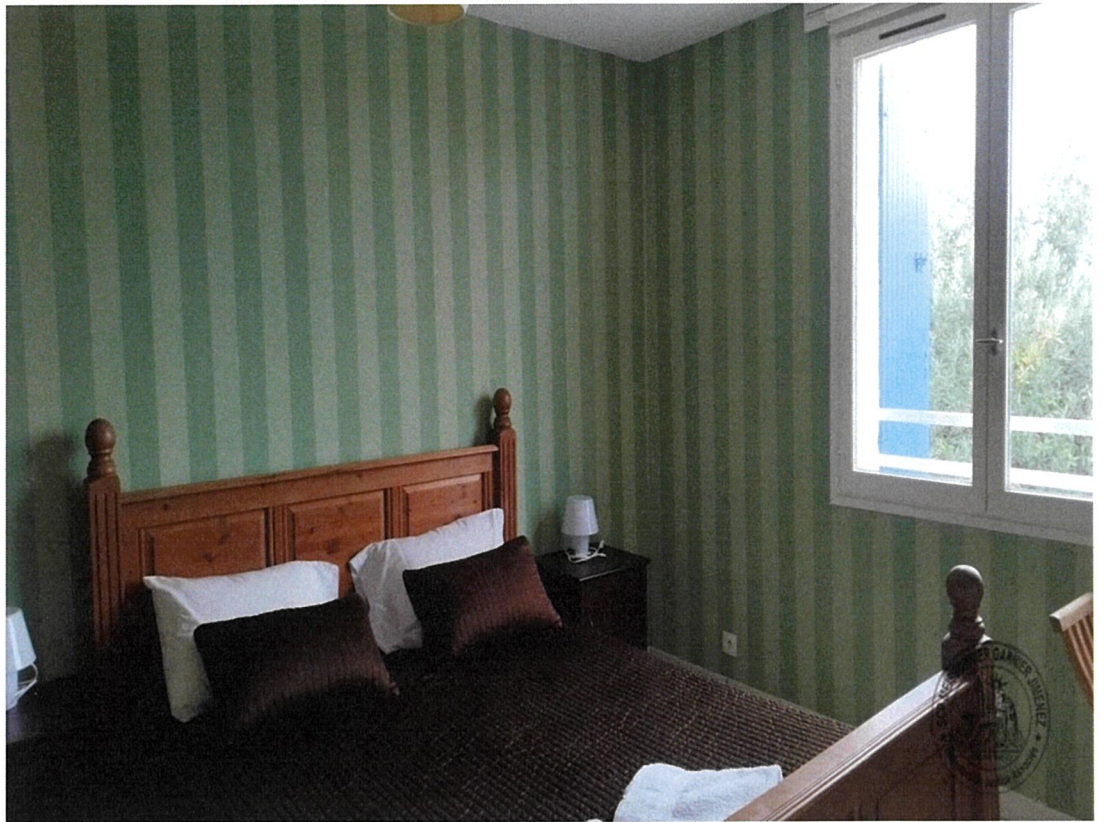
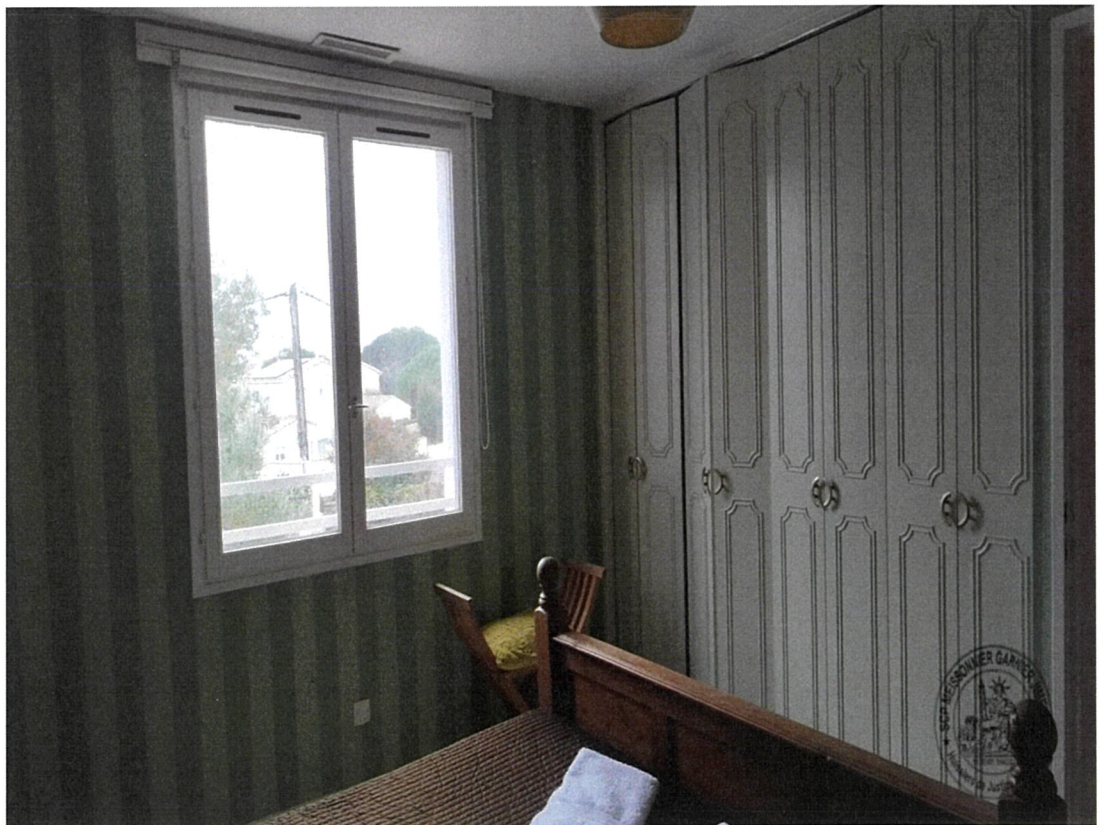
- CHAMBRE EN FACADE OUEST

Le plafond est peint en blanc avec effet gouttelette, présentant une tâche d'infiltration.

Cette pièce est équipée d'une distribution du chauffage par plafond.

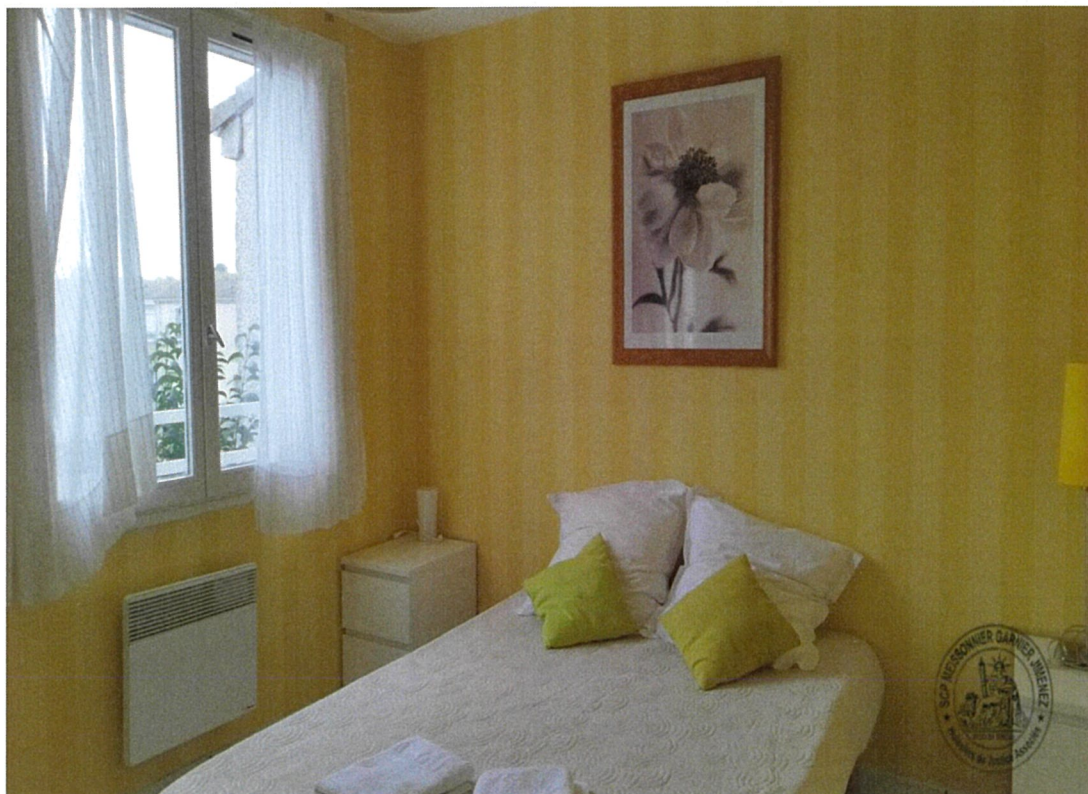
Le jour est assuré par une fenêtre en bois, double vitrage avec volets battants bois.

Cette pièce est équipée d'un convecteur électrique ancien et d'une distribution du chauffage par plafond.

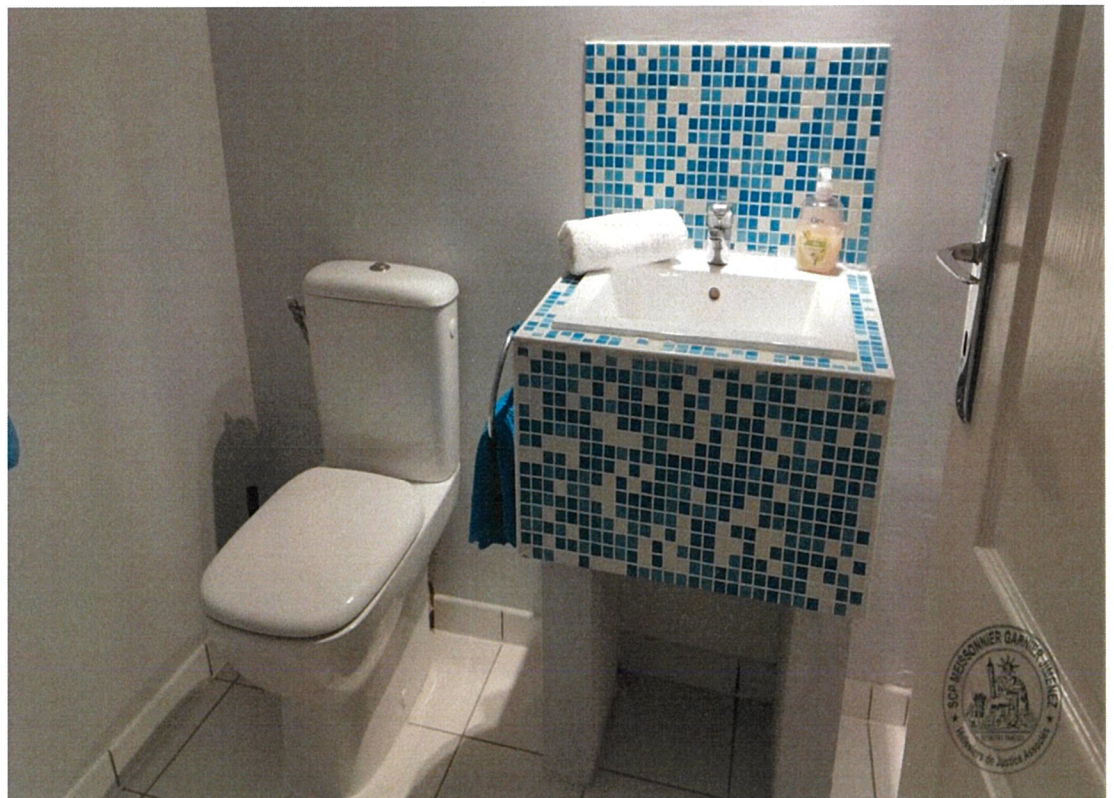
- TOILETTES

Le jour est assuré par deux carreaux de verre.

La pièce est équipée d'une cuvette avec réservoir et d'une vasque intégrée dans un ensemble maçonné.

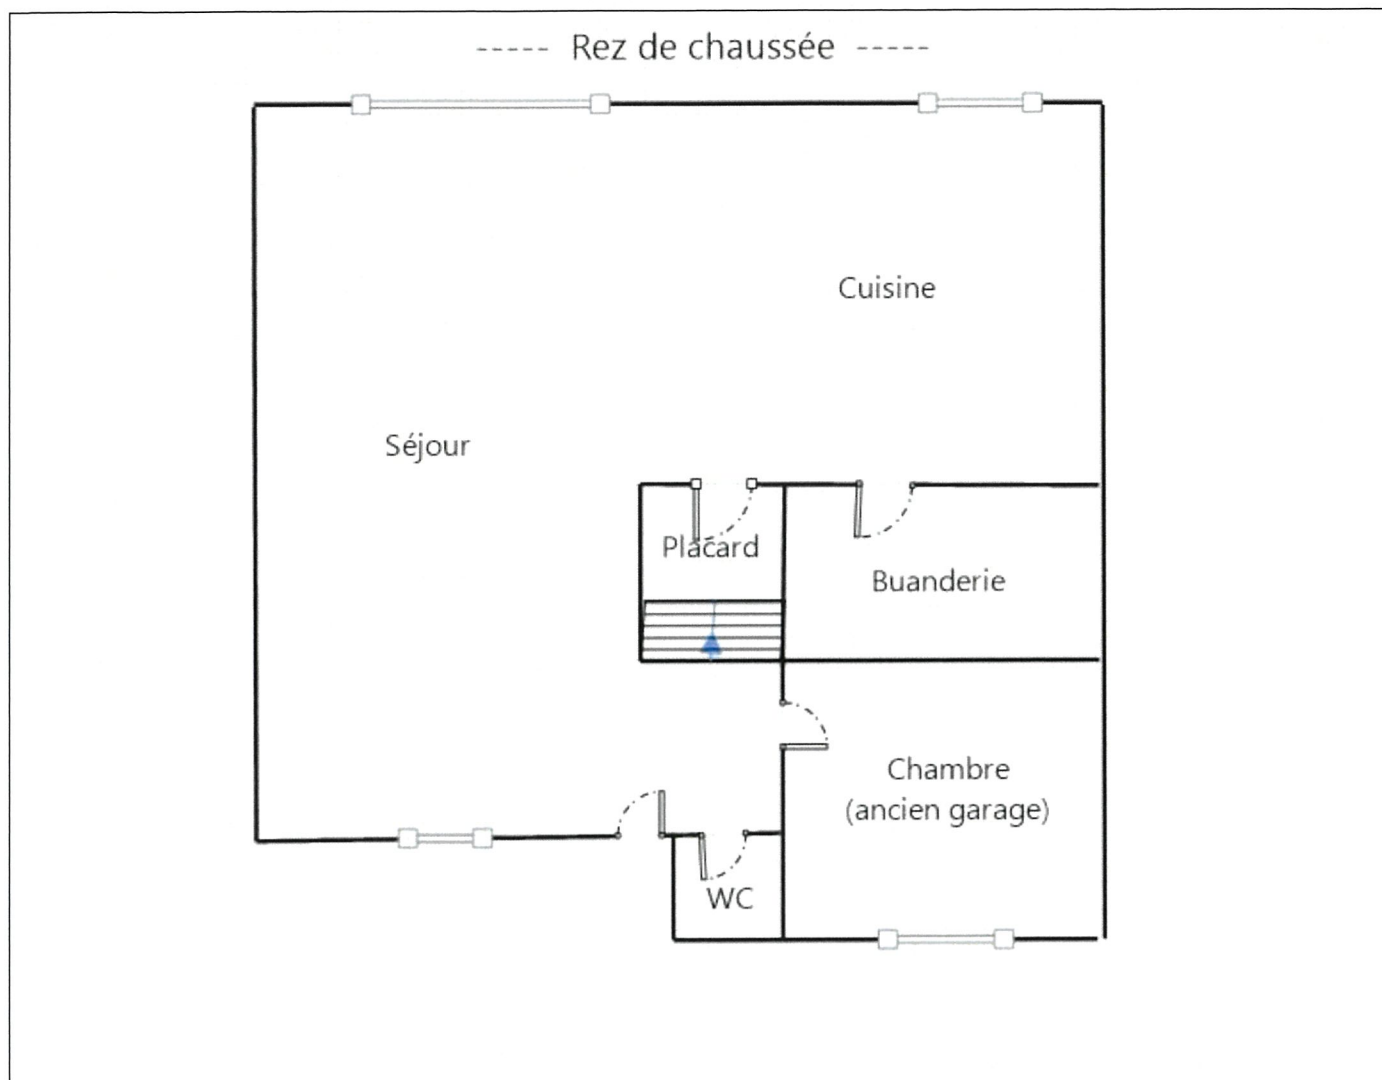
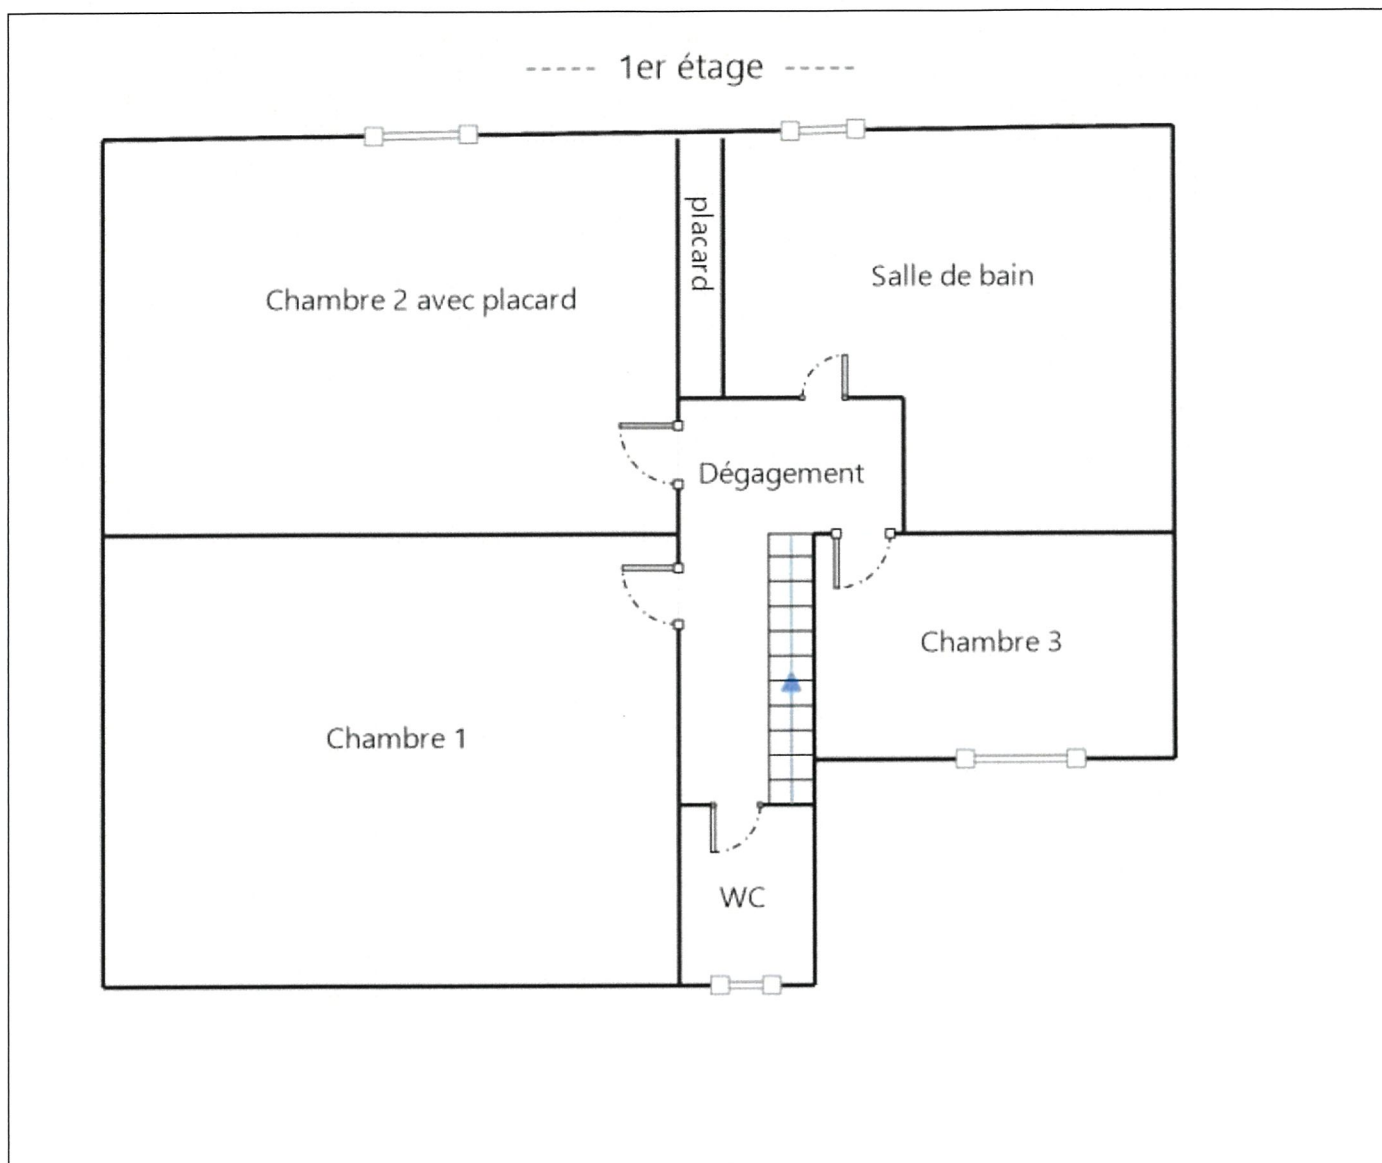
## 7.1 - Annexe - Schéma de repérage

| | Conduit en fibro-ciment | | Dalles de sol | Nom du propriétaire :<br>Mme [REDACTED]<br>Adresse du bien :<br><b>4 rue Pierre de Coubertin</b><br><b>34340</b><br><b>MARSEILLAN</b> |
