**PROCES-VERBAL DE DESCRIPTION****EXPEDITION****L'AN DEUX MILLE VINGT SIX et le DEUX FEVRIER****A LA DEMANDE DE :**

**Me suis transporté ce jour à 08 h 50, 10 rue Fargard 02110 BOHAIN-ENVERMANDOIS,**

**Local commercial**  
**Commerce**  
**10 rue Fagard**  
**02110 BOHAIN-EN-VERMANDOIS**

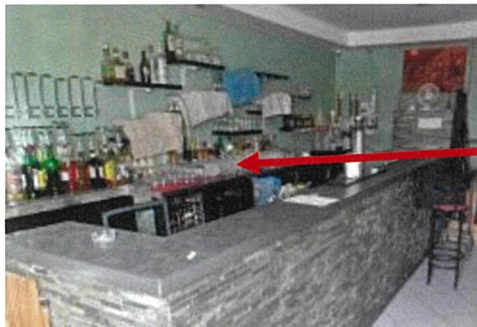
### ELEMENT : Closoirs

| N° Local | Local | Etage | Elément | Zone | Matériau / Produit | Liste | Critère(s) ayant permis de conclure | Etat de dégradation | Photo |
|---|---|---|---|---|---|---|---|---|---|
| 1 | Restaurant bar | RDC | Closoirs - Habillage frigo | B | Amiante ciment | B | Document consulté | Matériaux non dégradé | |

| TOI | TOI 24095 02.02.26 | RDC - Restaurant bar |

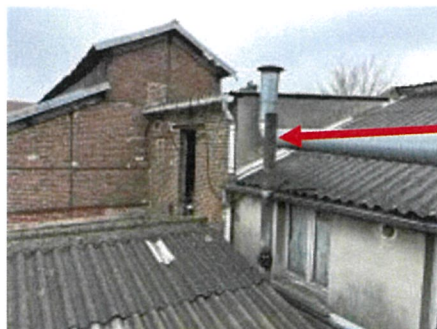
### ELEMENT : Conduit de cheminée

| N° Local | Local | Etage | Elément | Zone | Matériau / Produit | Liste | Critère(s) ayant permis de conclure | Etat de dégradation | Photo |
|---|---|---|---|---|---|---|---|---|---|
| 6 | Cuisine | RDC | Conduit de cheminée | B | Amiante ciment | B | Document consulté | Matériaux non dégradé | |

| TOI | TOI 24095 02.02.26 | RDC - Cuisine |

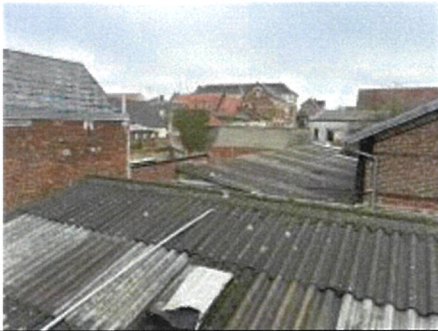
| ELEMENT : Plaque ondulée | | |

| N° Local | Local | Etage | Elément | Zone | Matériau / Produit | Liste | Critère(s) ayant permis de conclure | Etat de dégradation | Photo |
|---|---|---|---|---|---|---|---|---|---|
| | | | Plaques ondulées | Plafond | Amiante ciment | B | Jugement personnel | Matériaux non dégradé | |

| ELEMENT : Plaque ondulée | | |
|---|---|---|
| TOI | TOI 24095 02.02.26 | RDC - Cuisine |

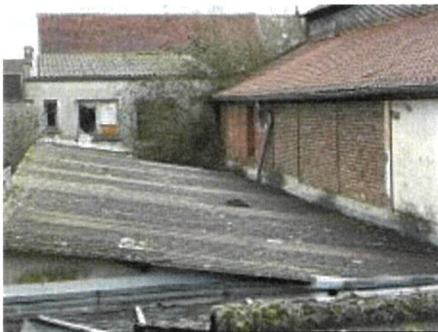
| ELEMENT : Plaque ondulée | | |

| N° Local | Local | Etage | Elément | Zone | Matériau / Produit | Liste | Critère(s) ayant permis de conclure | Etat de dégradation | Photo |
|---|---|---|---|---|---|---|---|---|---|
| 9 | discothèque | RDC | Plaques ondulées | Plafond | Amiante ciment | B | Jugement personnel | Matériaux non dégradé | |

| ELEMENT : Plaque ondulée | | |
|---|---|---|
| TOI | TOI 24095 02.02.26 | RDC - discothèque |

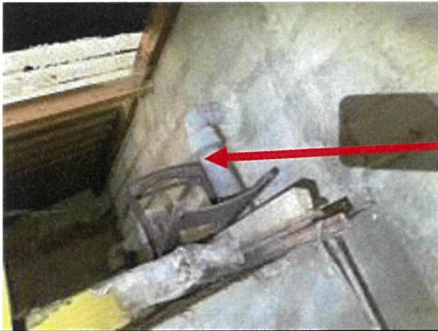
| ELEMENT : Conduit de fluide/Event de fosse | | |

| N° Local | Local | Etage | Elément | Zone | Matériau / Produit | Liste | Critère(s) ayant permis de conclure | Etat de dégradation | Photo |
|---|---|---|---|---|---|---|---|---|---|
| 12 | débaras 1 | RDC | Conduit de fluide/Event de fosse | B | Amiante ciment | B | Document consulté | Matériaux non dégradé | |

| ELEMENT : Conduit de fluide/Event de fosse | | |
|---|---|---|
| TOI | TOI 24095 02.02.26 | RDC - débarras 1 |

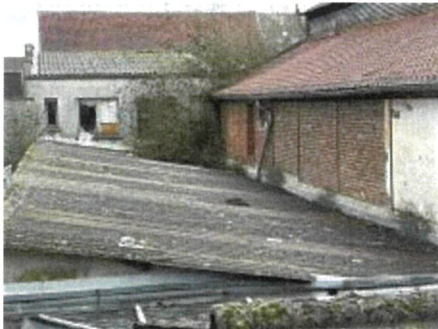
| ELEMENT : Plaques ondulées | | |

| N° Local | Local | Etage | Elément | Zone | Matériau / Produit | Liste | Critère(s) ayant permis de conclure | Etat de dégradation | Photo |
|---|---|---|---|---|---|---|---|---|---|
| | | | Plaques ondulées | Plafond | Amiante ciment | B | Jugement personnel | Matériaux non dégradé | |

| ELEMENT : Plaques ondulées | | |
|---|---|---|
| TOI | TOI 24095 02.02.26 | RDC - débarras 2 |

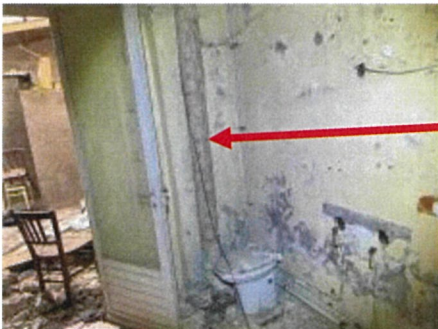
| ELEMENT : Plaques ondulées | | |
|---|---|---|
| ELEMENT : Conduit de fluide | | |

| N° Local | Local | Etage | Elément | Zone | Matériau / Produit | Liste | Critère(s) ayant permis de conclure | Etat de dégradation | Photo |
|---|---|---|---|---|---|---|---|---|---|
| 14 | débaras 3 | RDC | Conduit de fluide | B | Amiante ciment | B | Document consulté | Matériaux non dégradé | |

| ELEMENT : Plaques ondulées | | |
|---|---|---|
| TOI | TOI 24095 02.02.26 | RDC - débarras 3 |

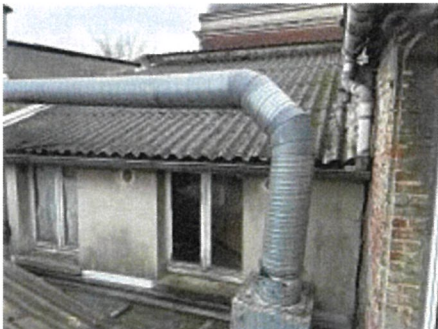
| ELEMENT : Plaquas ondulées | | |

| N° Local | Local | Etage | Elément | Zone | Matériau / Produit | Liste | Critère(s) ayant permis de conclure | Etat de dégradation | Photo |
|---|---|---|---|---|---|---|---|---|---|
| 19 | pièce unique | 1er | Plaques ondulées | Plafond | Amiante ciment | B | Jugement personnel | Matériaux non dégradé | |

| ELEMENT : Plaquas ondulées | | |
|---|---|---|
| TOI | TOI 24095 02.02.26 | 1er - pièce unique |

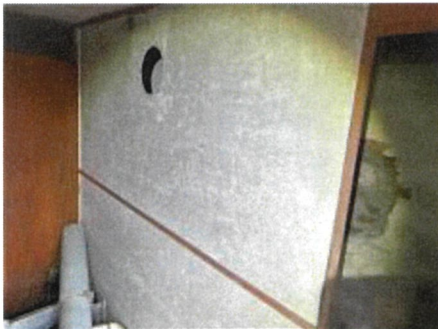
| ELEMENT : Cloisons | | |

| N° Local | Local | Etage | Elément | Zone | Matériau / Produit | Liste | Critère(s) ayant permis de conclure | Etat de dégradation | Photo |
|---|---|---|---|---|---|---|---|---|---|
| 22 | Salle de projection | 1er | Cloisons | A | Amiante ciment | B | Jugement personnel | Matériaux non dégradé | |

| ELEMENT : Cloisons | | |
|---|---|---|
| TOI | TOI 24095 02.02.26 | 1er - Salle de projection |

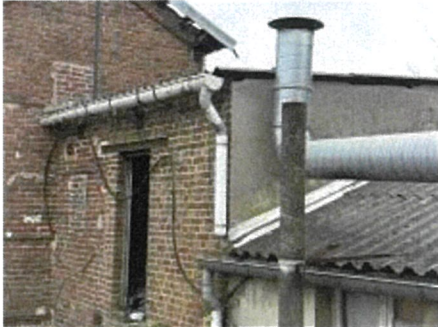
| ELEMENT : Plaque ondulées | | |

| N° Local | Local | Etage | Elément | Zone | Matériau / Produit | Liste | Critère(s) ayant permis de conclure | Etat de dégradation | Photo |
|---|---|---|---|---|---|---|---|---|---|
| | | | Plaques ondulées | Plafond | Amiante ciment | B | Jugement personnel | Matériaux non dégradé | |

| ELEMENT : Plaque ondulées | | |
|---|---|---|
| TOI | TOI 24095 02.02.26 | 1er - Salle de projection |

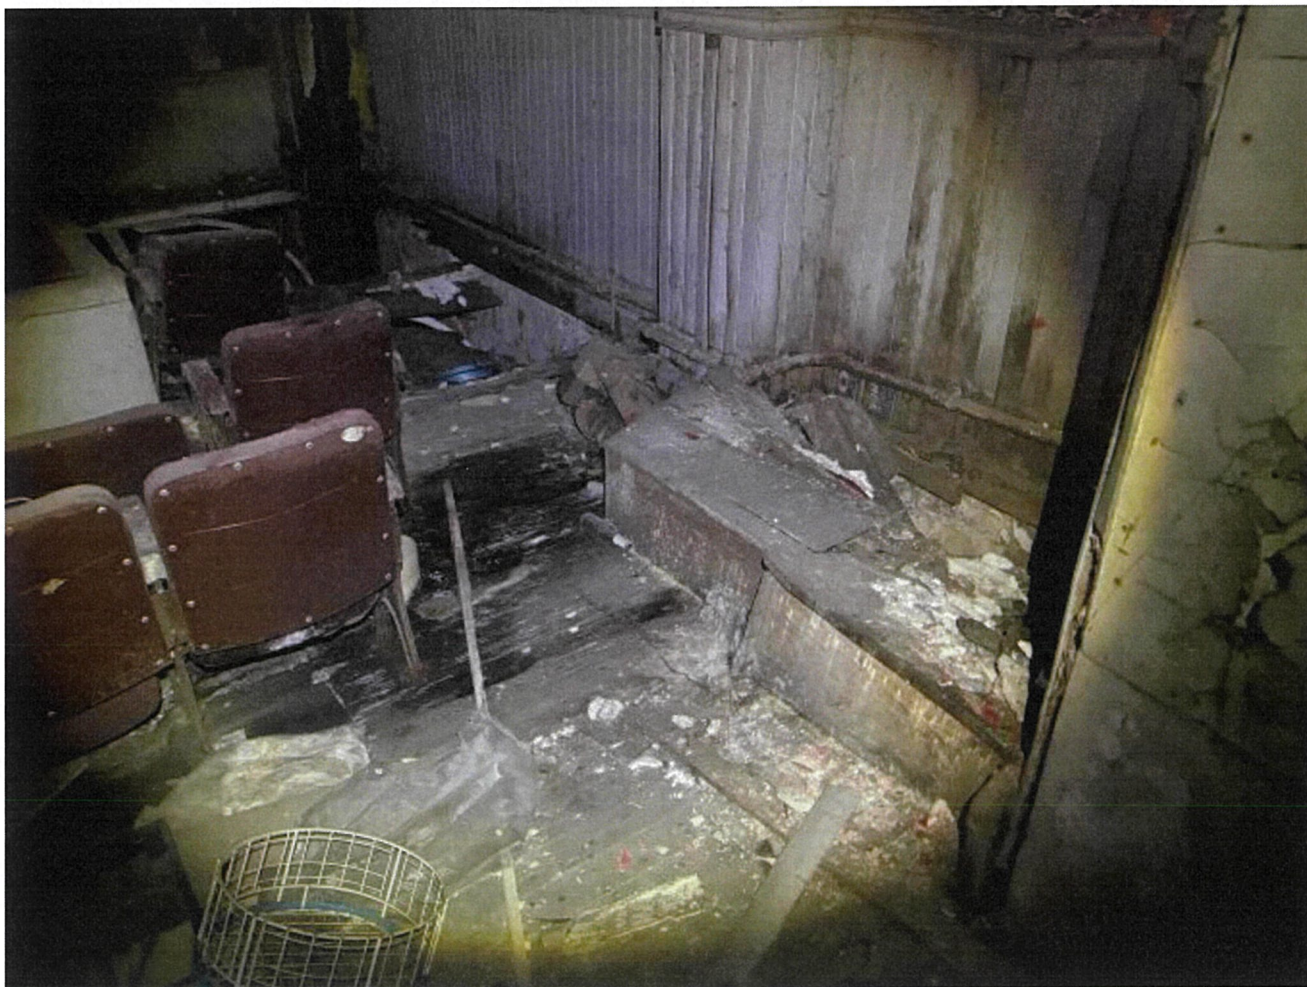
| Parties d'Immeubles bâties<br>non bâties visitées | Ouvrages, Parties d'Ouvrages et<br>éléments examinés | RESULTAT<br>des constatations<br>termites | RESULTAT<br>Constatations des<br>insecte(s) à larves<br>xylophages | RESULTAT<br>Constatations des<br>champignons<br>lignivores |
|---|---|---|---|---|
| <b>balcon cinéma</b> | Plancher | - | - | Indice d'infestation<br>de Mérules avec<br>altération biologique<br>Mycélium, Coloration<br>brune, Clivage du<br>bois selon les 3<br>plans, Mycélium<br>jaune blanc<br>cotonneux,<br>Consistance<br>cassante et sèche |

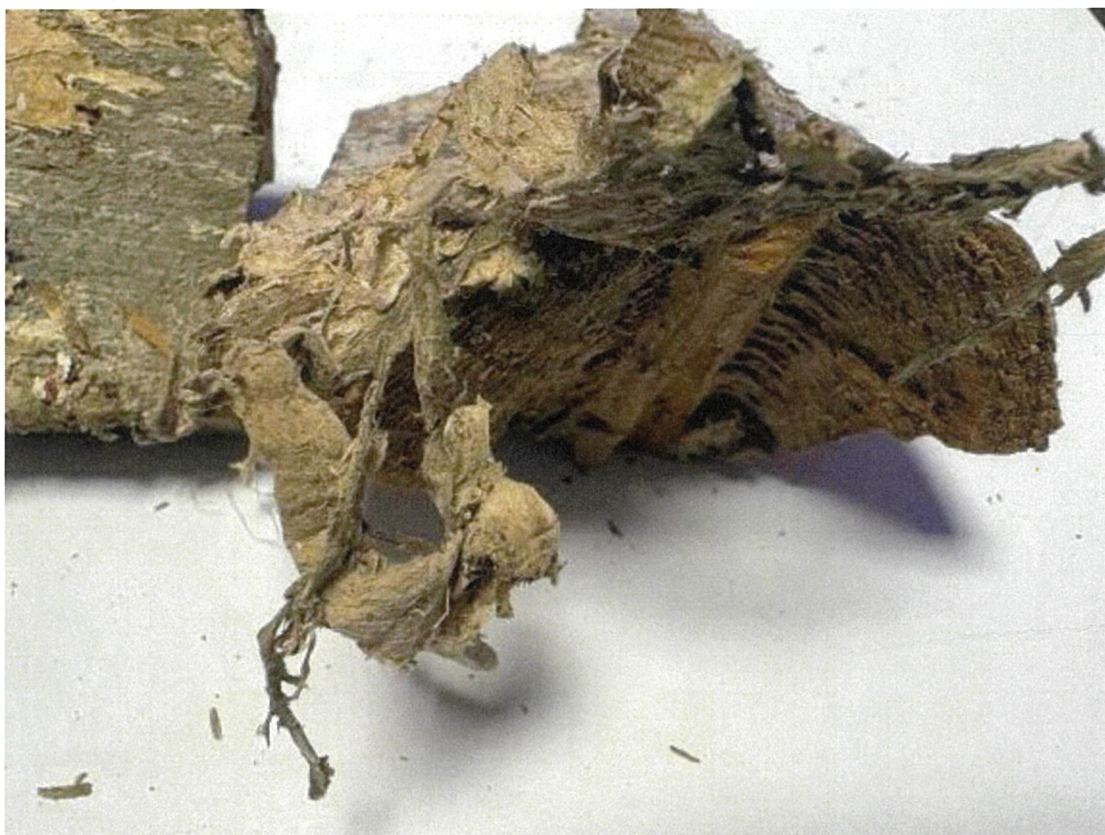
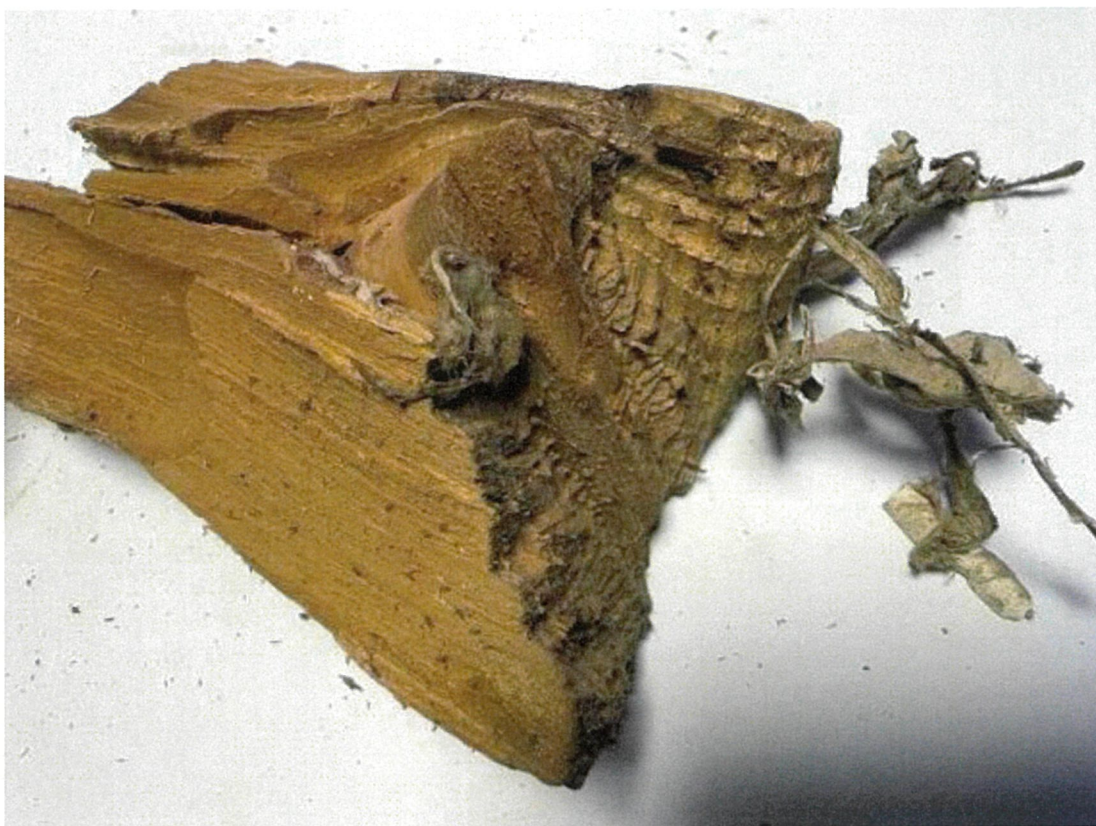
Mycelium, syrrothes de *Serpula Lacrimans* (Mérule)

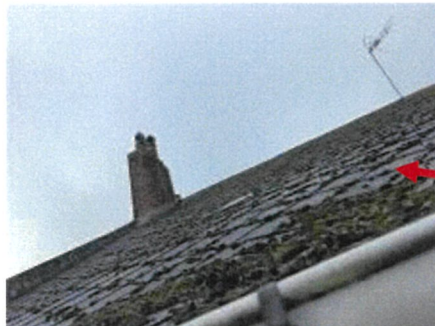
#### Emplacement

### ELEMENT : toiture

| TOI | TOI 24096 02.02.26 | 2ème - Grenier |

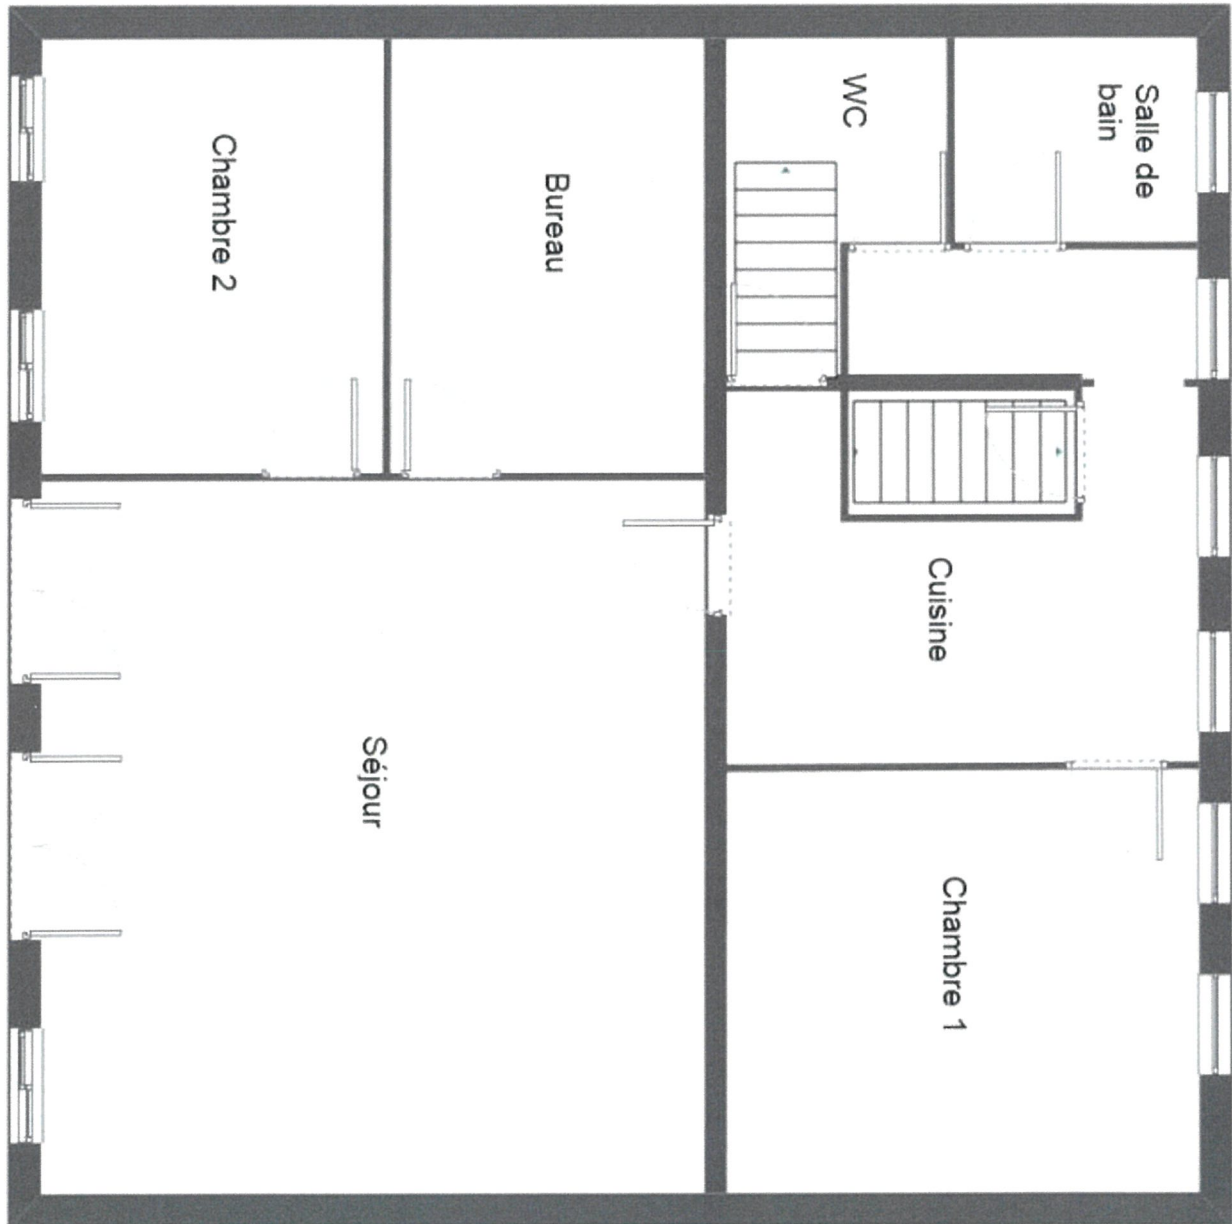
| PLANCHE DE REPERAGE USUEL | | | | Adresse de l'immeuble :<br>10 rue Fagard<br>02110 BOHAIN-EN-VERMANDOIS |
|---|---|---|---|---|
| Bâtiment – Niveau : | | | | 1er Etage |

Amiante

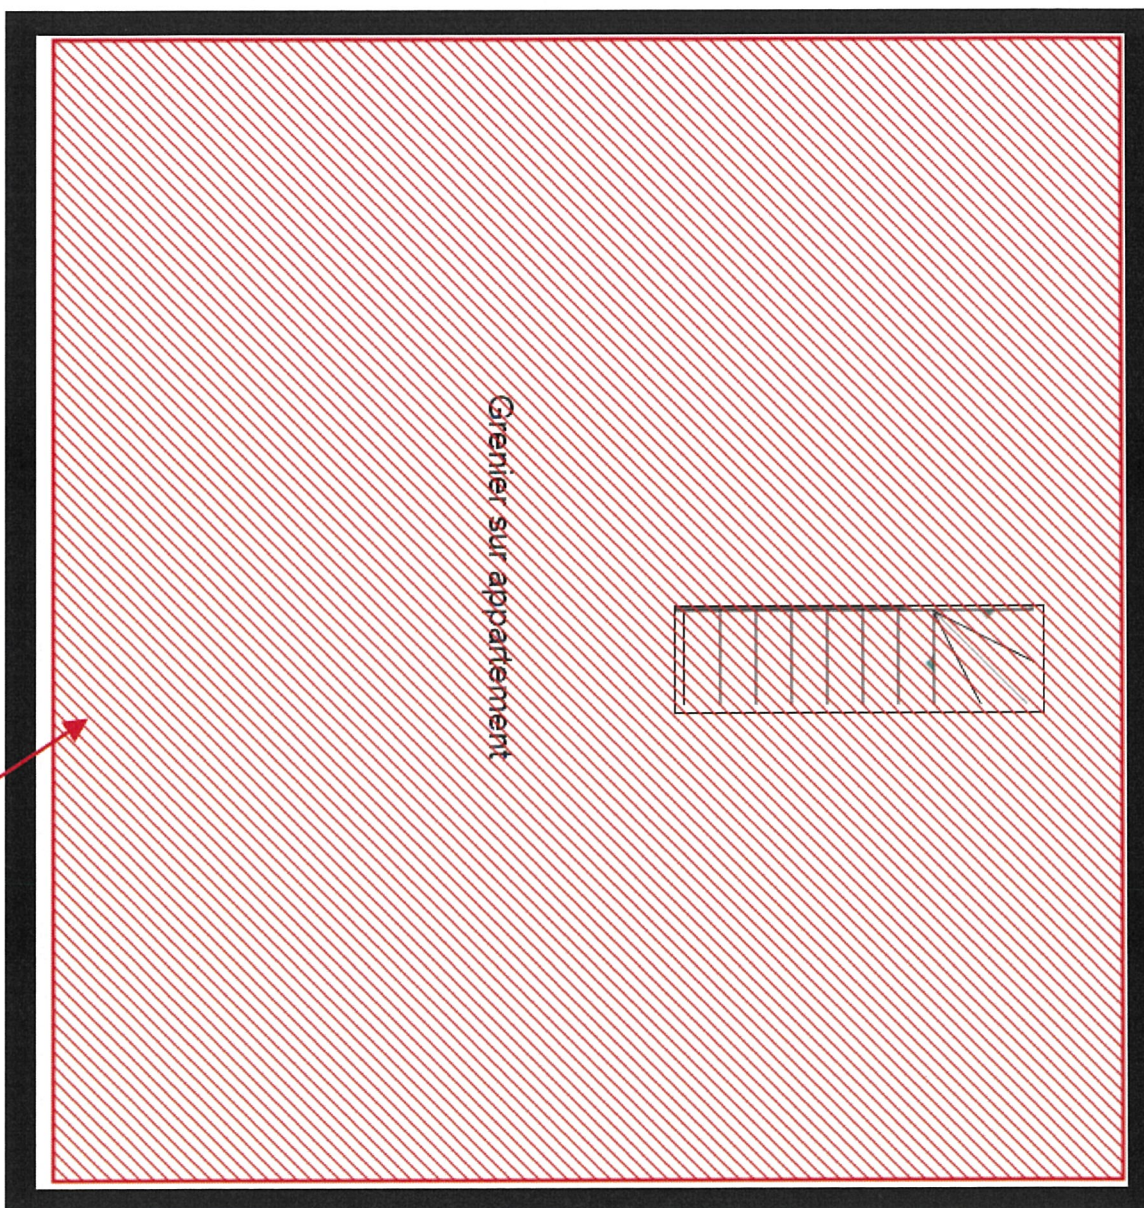
Toiture en Ardoises Fibro / Amiante

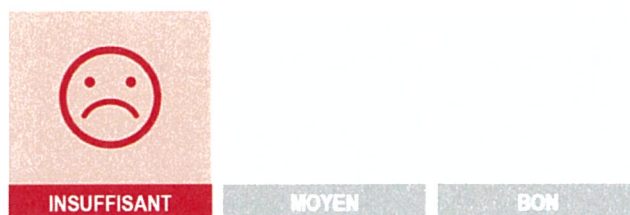
## Confort d'été (hors climatisation)

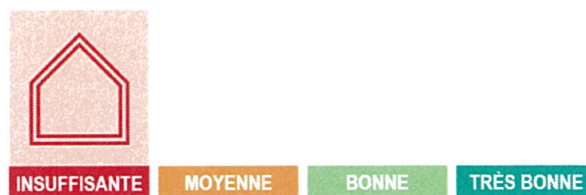
## Performance de l'isolation

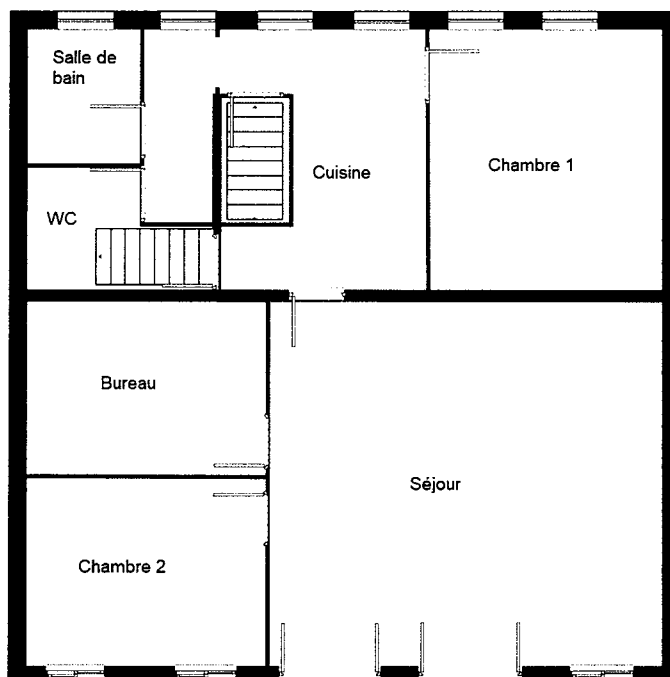
1er Etage

## Annexe - Plans ou croquis
