## PROCES-VERBAL DE COMMISSAIRE DE JUSTICE

## PROCES VERBAL DE DESCRIPTION DES LIEUX

**Me suis transporté ce jour** sur la commune de LERY (27690) 62 A rue du 11 novembre, à l'effet de procéder à la description exacte et détaillée des biens immobiliers qui y sont situés et appartiennent à Monsieur [REDACTED]

L'immeuble à décrire est constitué d'une propriété bâtie et non bâtie édifiée sur la commune de LERY (27690) 62 A rue du 11 novembre, parcelle cadastrée section C, n°877.

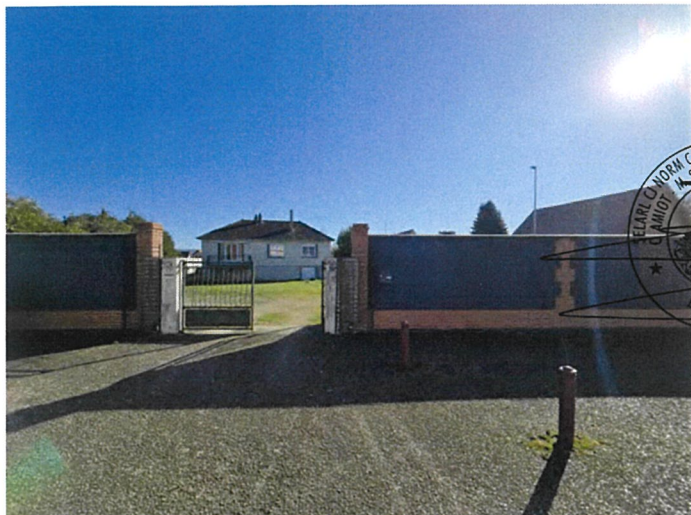
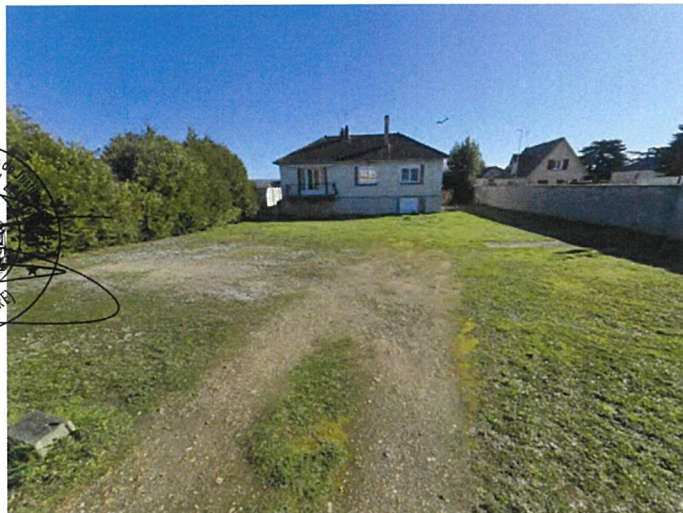
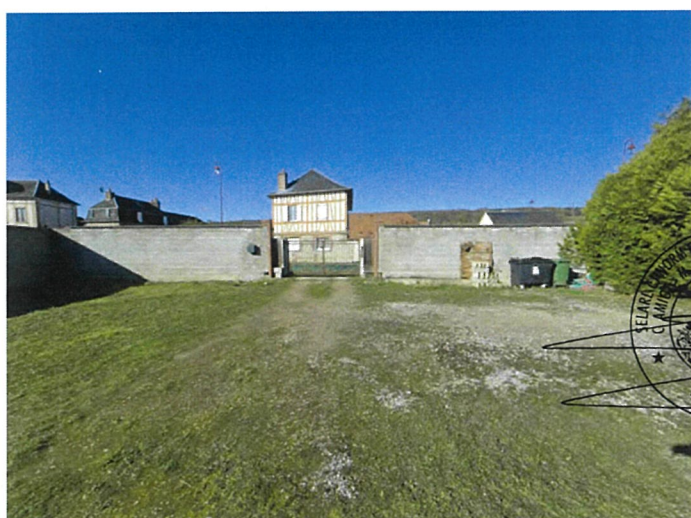
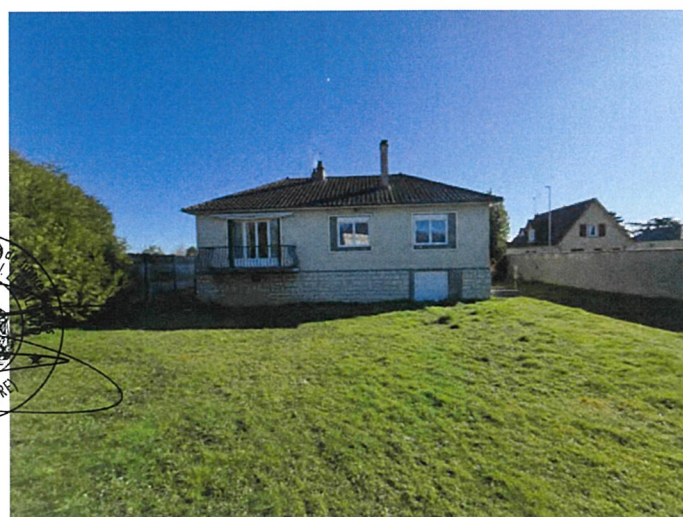
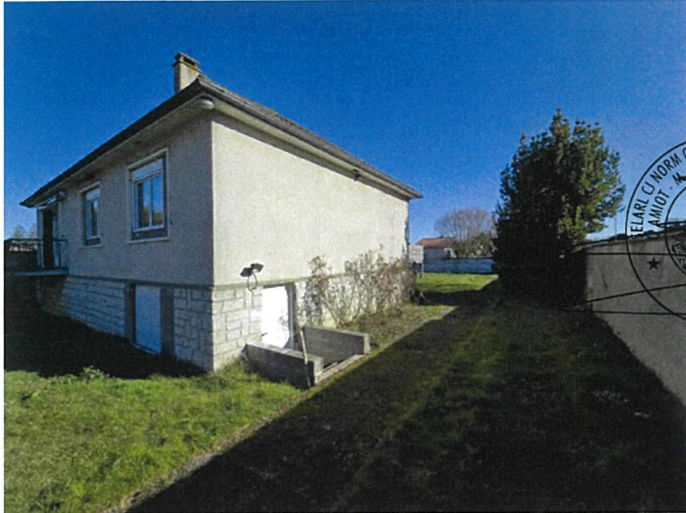
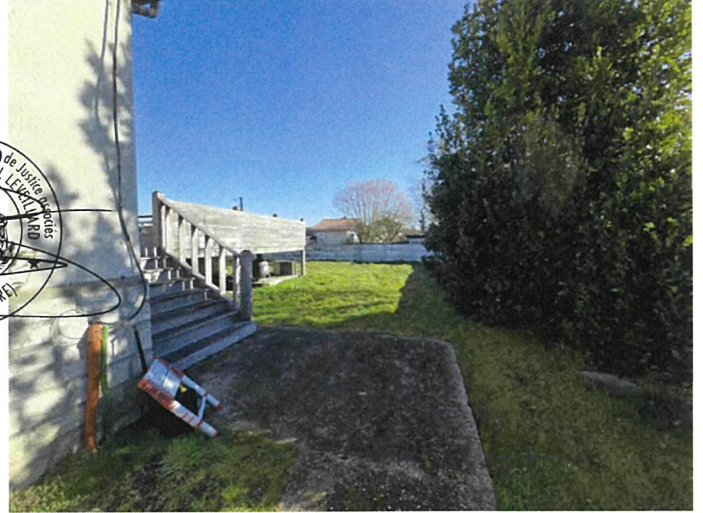
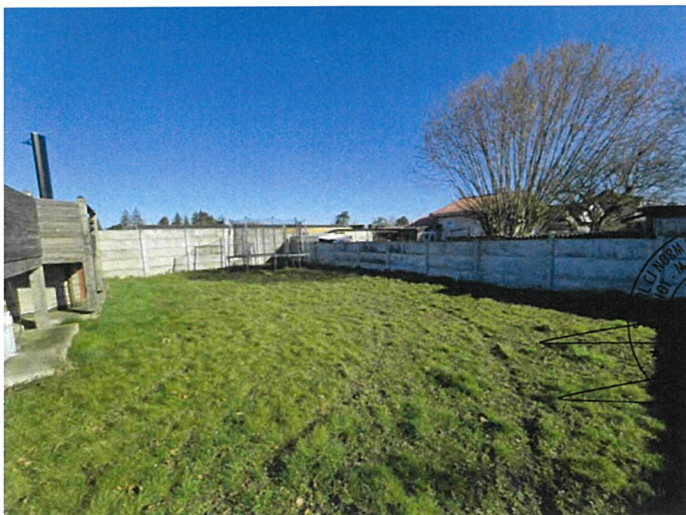
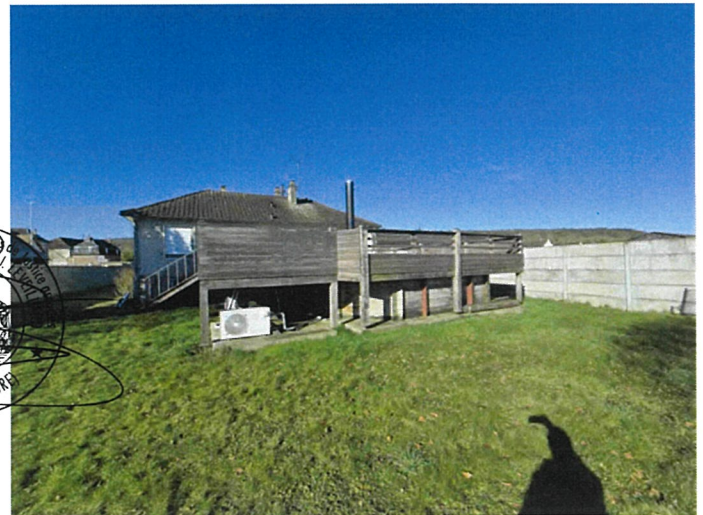
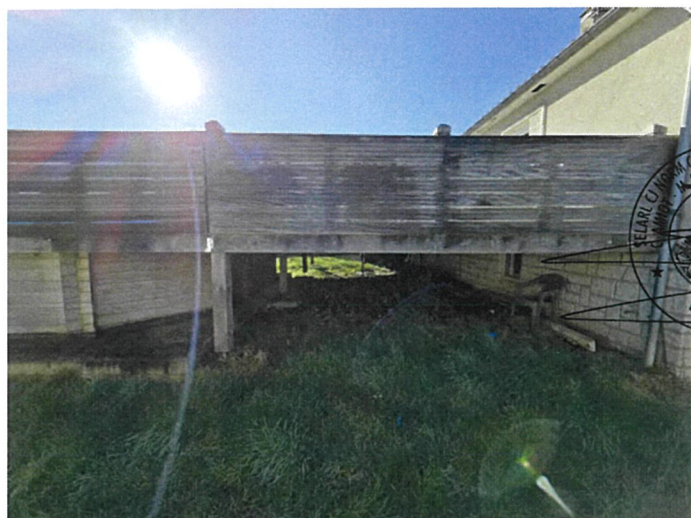
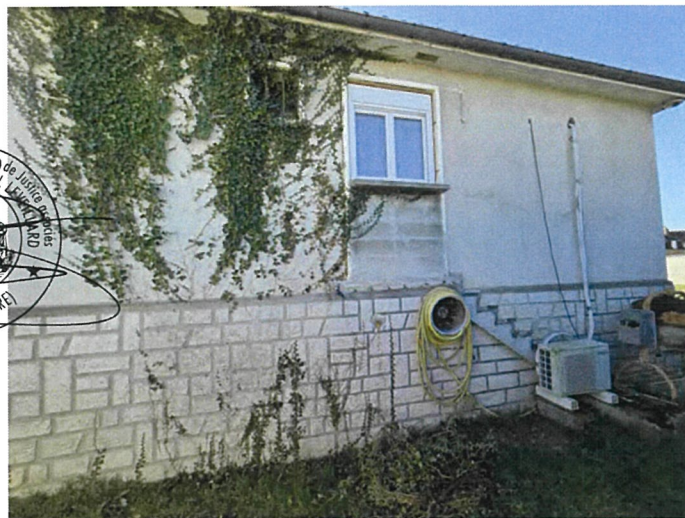
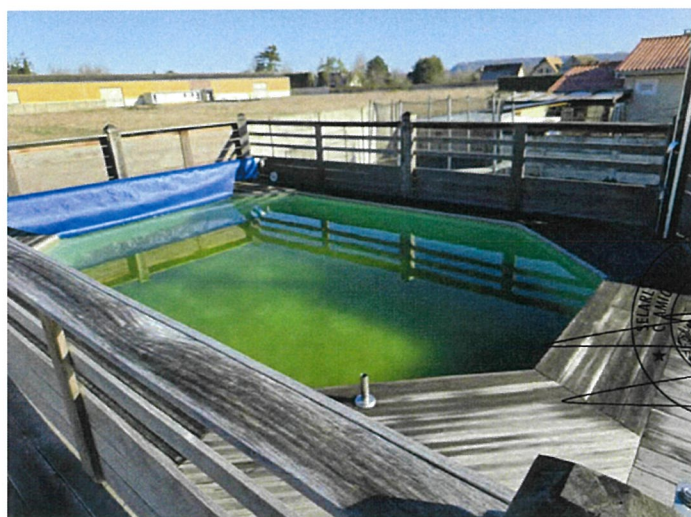
(photos n°01 à 11)

On accède à la propriété par un portail en métal présentant des traces de rouille. Les piliers sont agrémentés de briques.

La parcelle est entièrement clôturée. On trouve des murs en parpaings, surmontés d'un chaperon en béton du côté donnant sur la voie publique. Côté rue, ces murs sont agrémentés d'un enduit et de briques en partie basse.

Les murs de clôture, en parpaings, sont partiellement enduits. D'autres clôtures sont constituées de palissades en béton.

Dans le jardin, je relève la présence d'une piscine hors-sol en structure bois reposant sur une dalle béton, accompagnée d'une terrasse en bois surélevée.

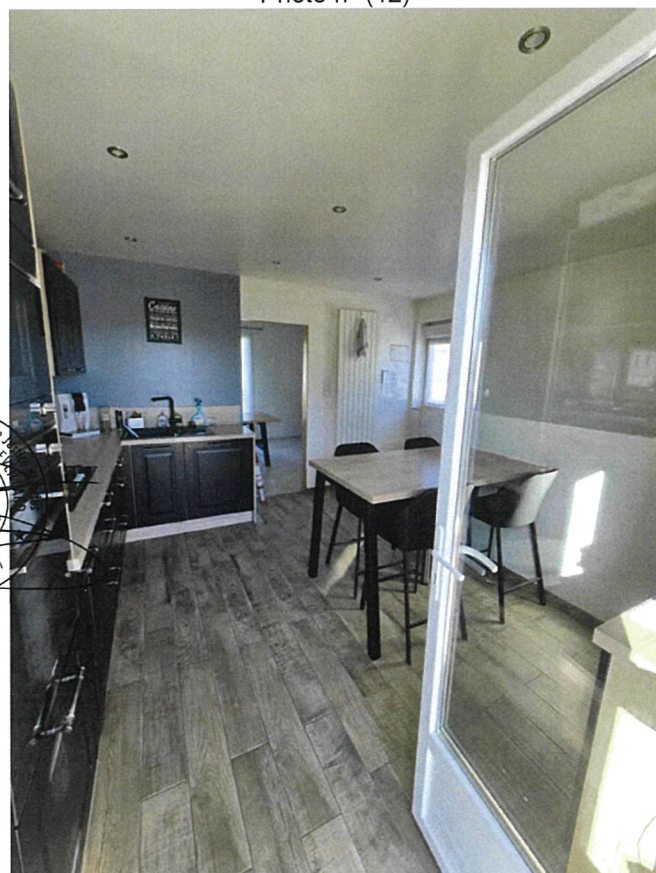
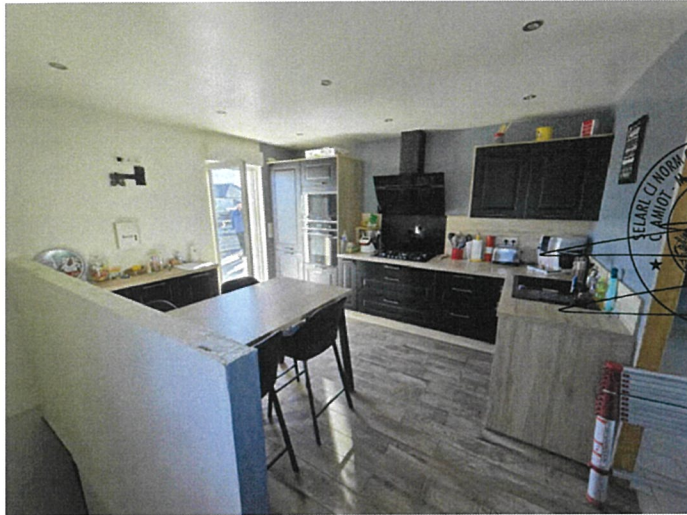
### CUISINE (photos n°12 à 13)

L'accès à la maison s'effectue par la porte-fenêtre en PVC avec double vitrage de la cuisine. Cette porte-fenêtre est équipée d'un volet roulant électrique.

Le sol de la cuisine est recouvert d'un carrelage. Les murs sont recouverts d'une peinture.

Il s'agit d'une cuisine équipée, comprenant des meubles hauts et bas, un four, un micro-ondes, une hotte, ainsi qu'une plaque de cuisson à cinq feux gaz. L'évier à un bac et un égouttoir est en résine.

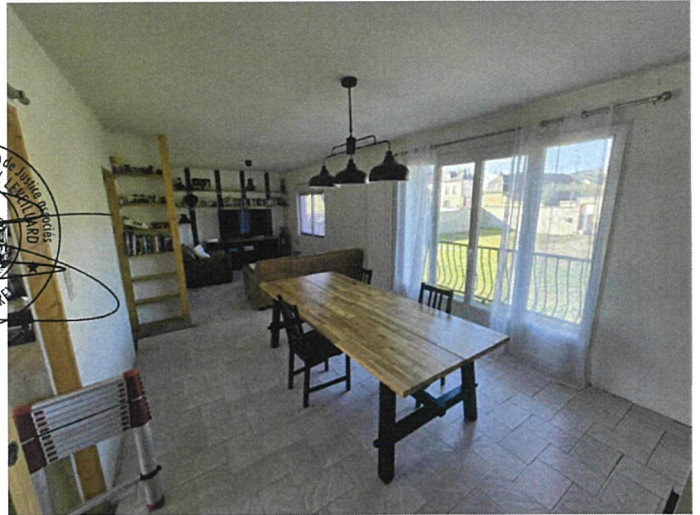
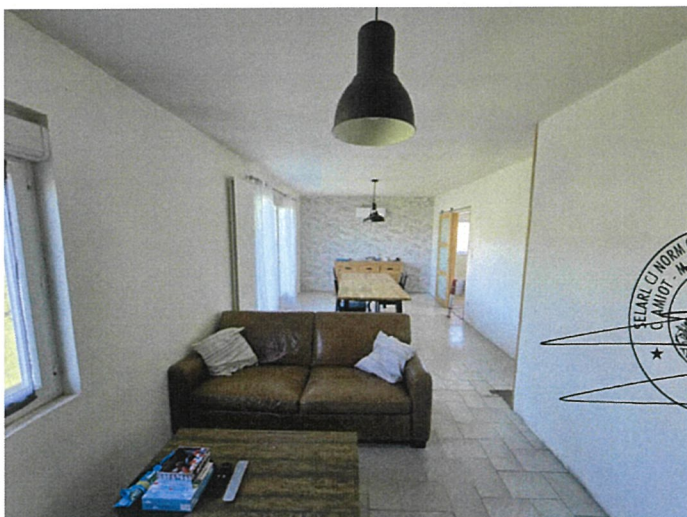
### SÉJOUR (photos n°14 à 15)

Le sol est recouvert d'un carrelage. Je relève l'absence de plinthes.

Un radiateur de chauffage central est installé. La pièce est également équipée d'une unité de climatisation air/air.

On trouve une baie vitrée avec une partie vitrée fixe et porte-fenêtre, le tout en PVC double vitrage avec persiennes en bois.

La porte-fenêtre donne accès à un balcon en béton, sécurisé par un garde-corps métallique. On trouve également un auvent avec manivelle.

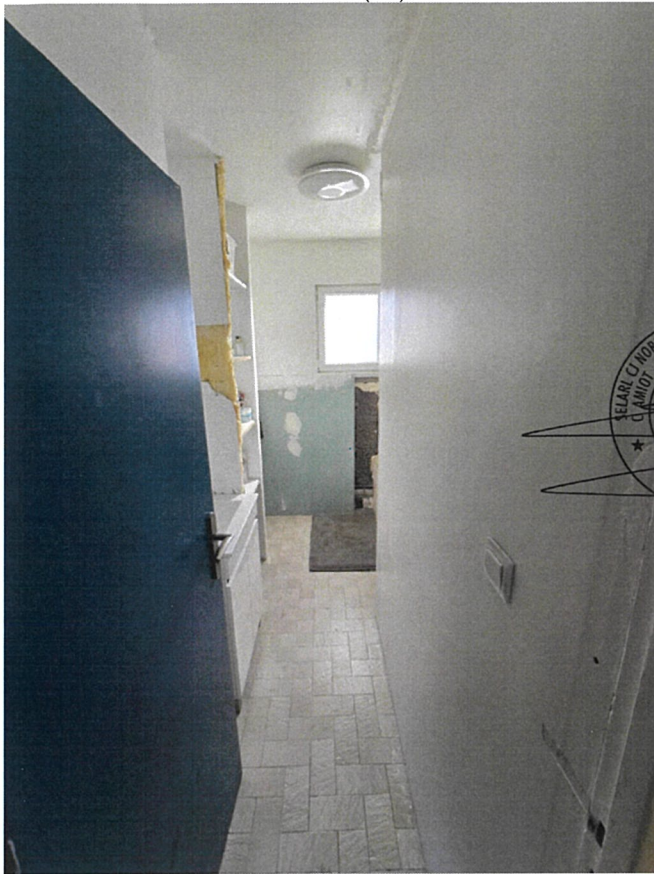
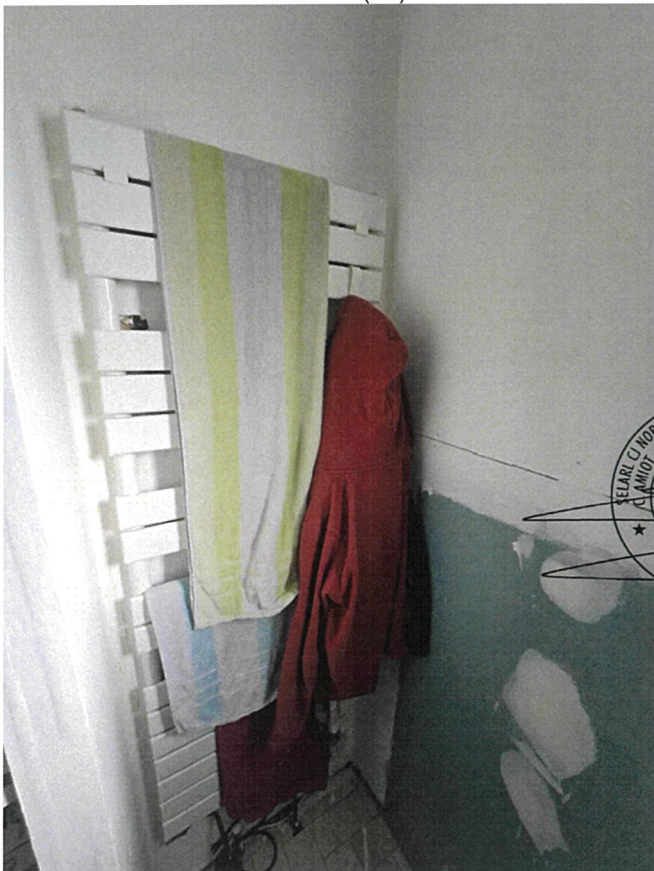
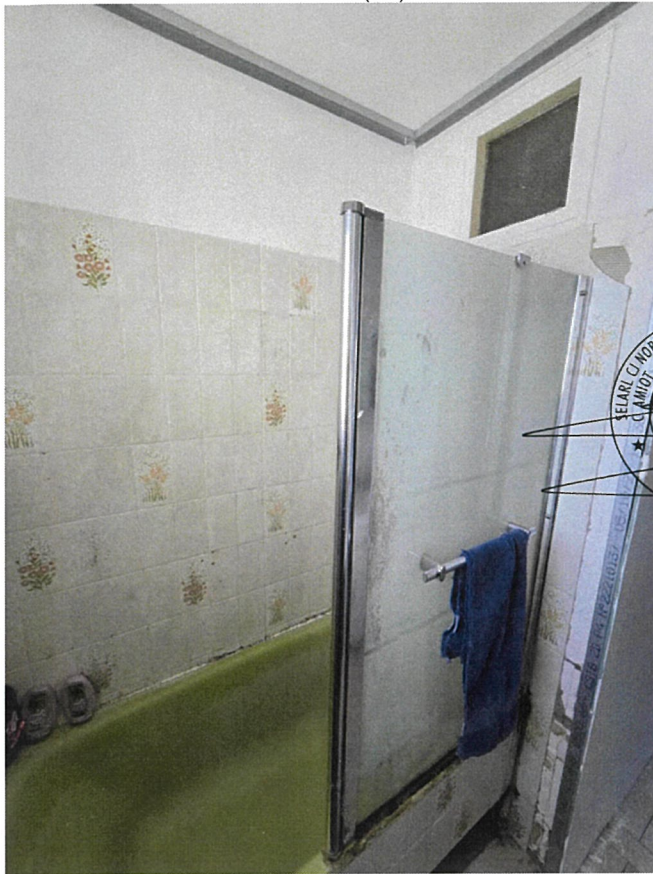
**SALLE DE BAINS** (photos n°17 à 22)

La pose du placoplâtre n'est pas achevée, laissant notamment apparaître le mur extérieur à un endroit.

Je relève la présence de nombreuses moisissures autour de la baignoire.

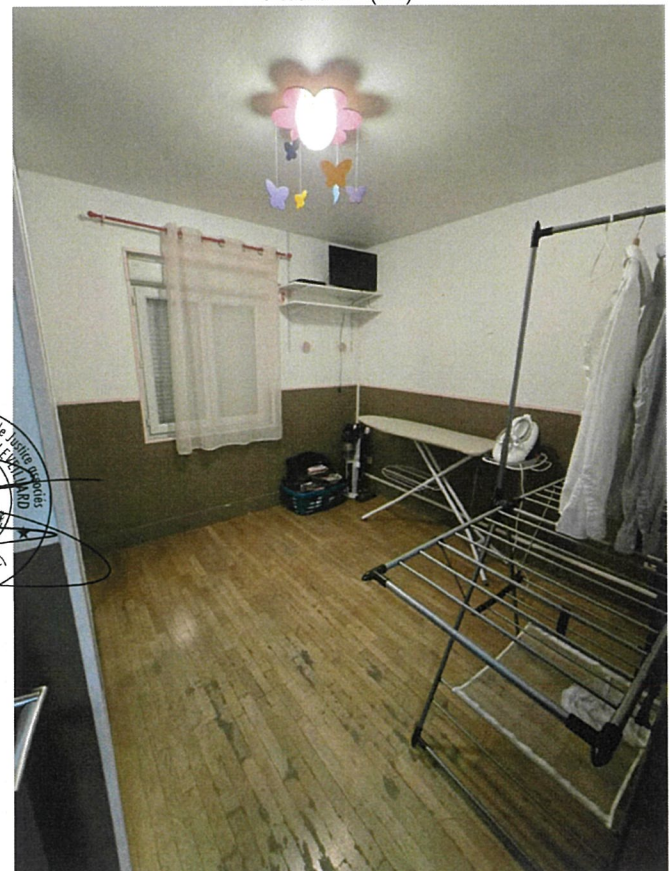
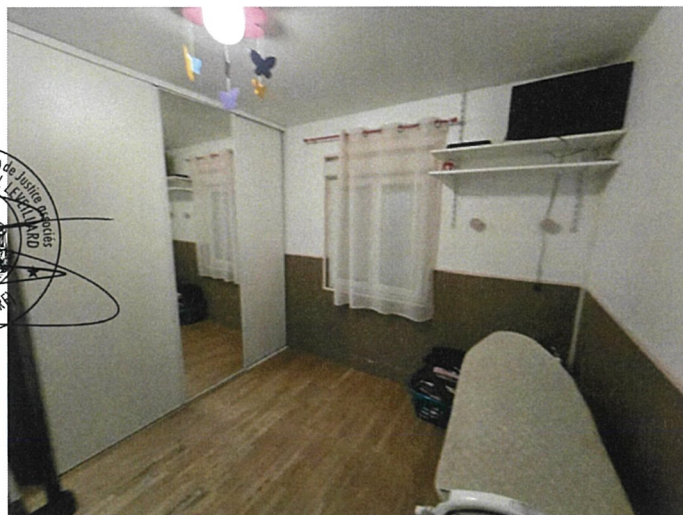
**CHAMBRE 1** (photos n°24 à 26)

Le sol est recouvert d'un parquet.

Les murs et le plafond sont recouverts d'une fibre de verre peinte.

Une fenêtre en PVC à double battant, avec double vitrage et volet roulant électrique, est présente.

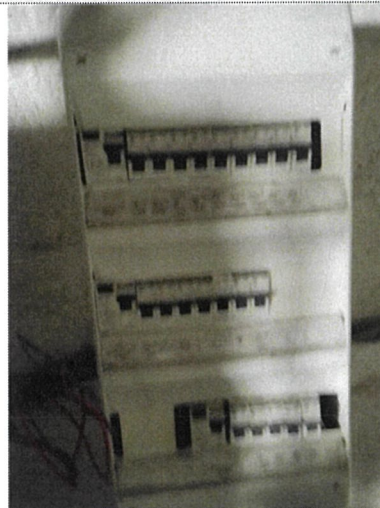
### Point de contrôle N° B.7.3 e)

Description : L'installation électrique comporte au moins un dispositif de protection avec une partie active nue sous tension accessible.

Localisation : Chaufferie
