## PROCES VERBAL DE DESCRIPTION

*25 Lieudit 'La Tâche'*

*86430 ADRIERS*

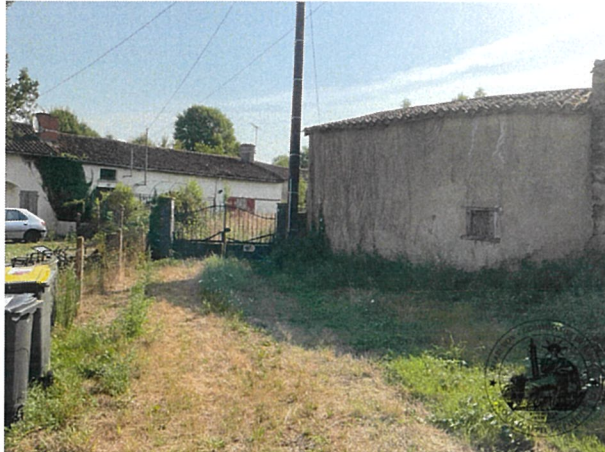
Photographie n°1.

L'accès jusqu'à la maison n'est pas balisé, cet accès est couvert de ronces et d'herbe folle.

On constate quelques fissures sur la façade principale, la toiture en tuiles ne présente pas de dégât apparent.

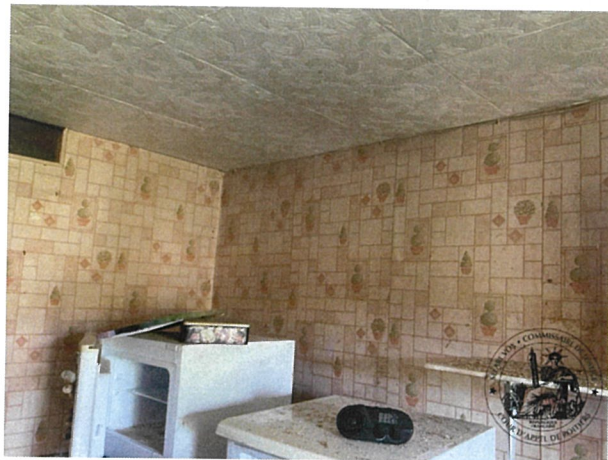
Photographie n°1.

Plafond : avec plaques de polystyrène jaunies.

Une fenêtre donnant sur jardin de devant, menuiserie et vitrage en très mauvais état. Volet métallique.

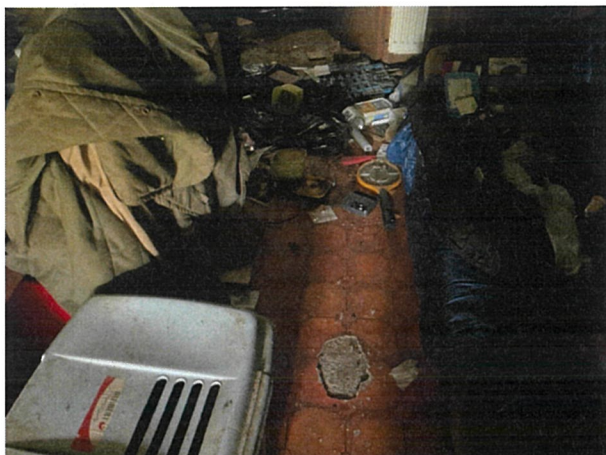
Photographie n°1.

Murs : en briques mal entretenus.

Pièce sans fenêtre et encombrée d'objets et meubles divers.

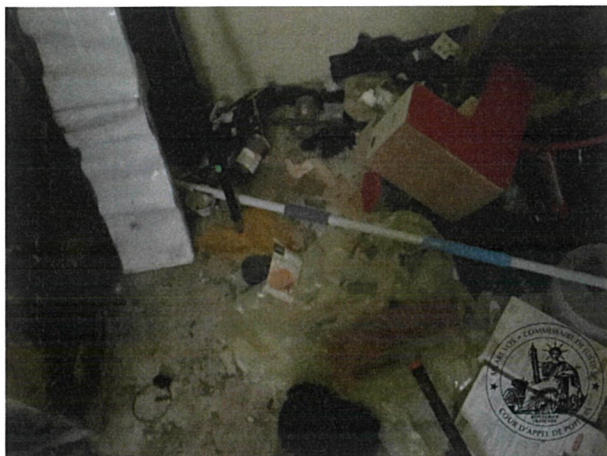
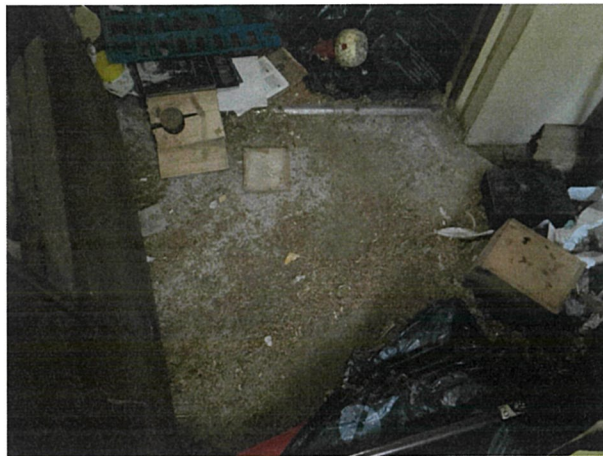
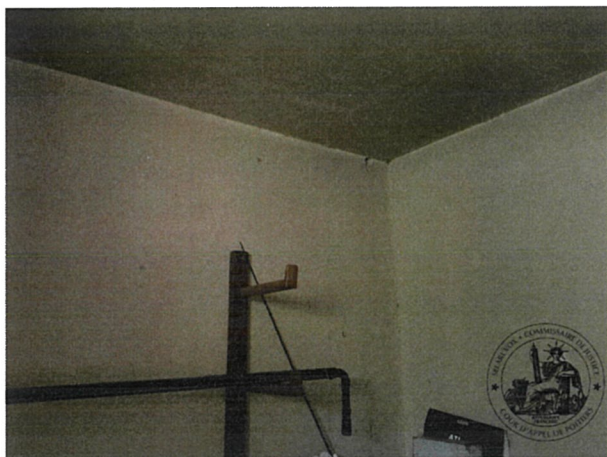
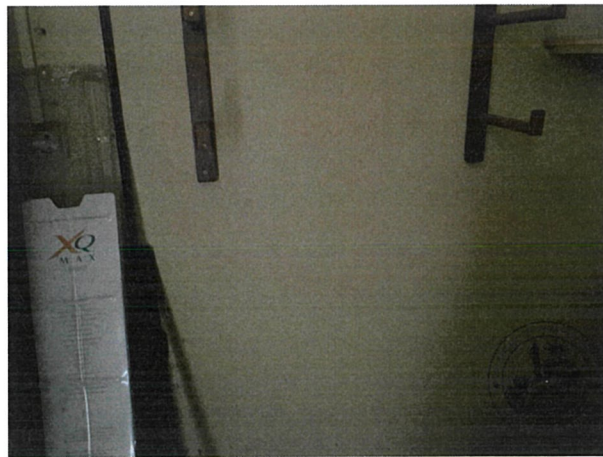
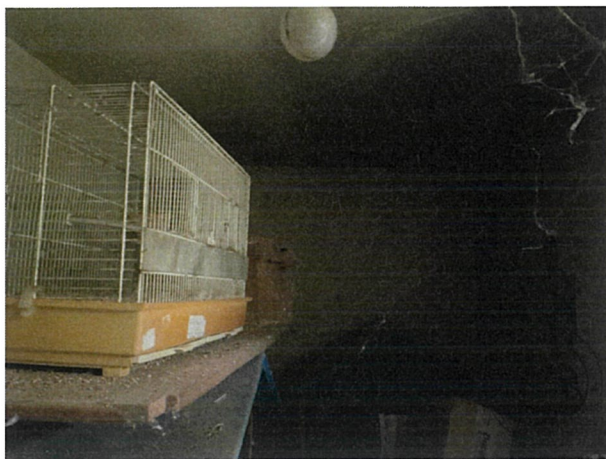
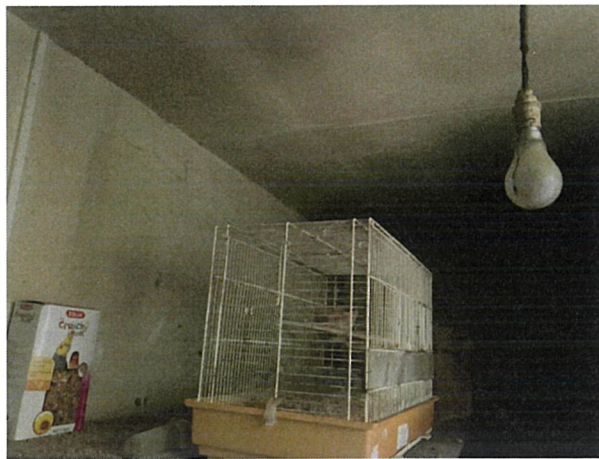
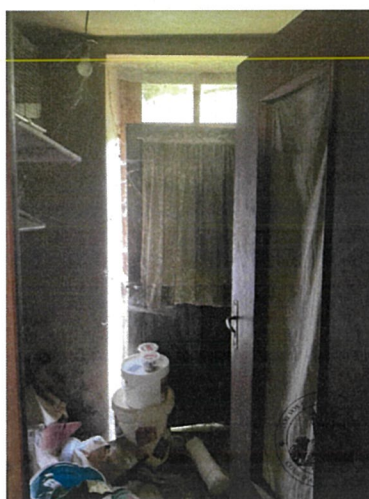
Pièce difficile d'accès car de nombreux objets éparpillés dans toute la pièce encombrant le passage.

Une très vieille porte en bois qui donne sur l'extérieur qui a du mal à s'ouvrir.

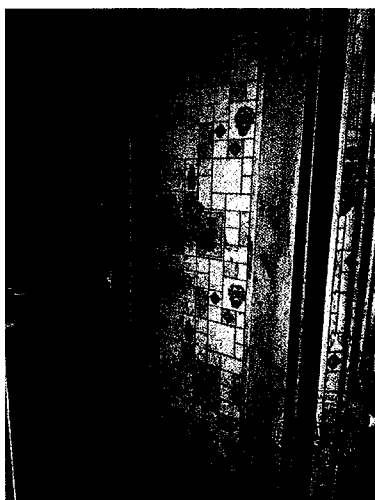
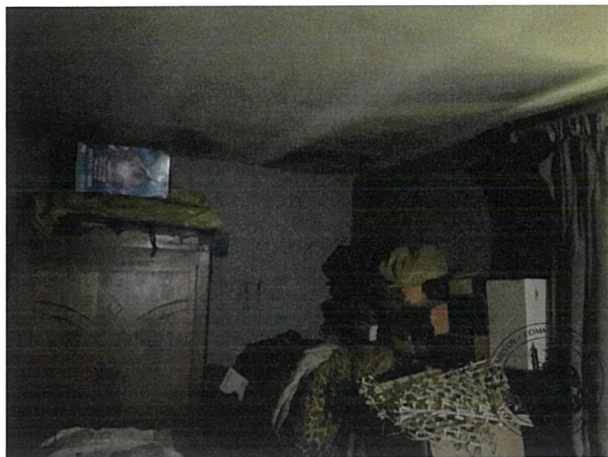
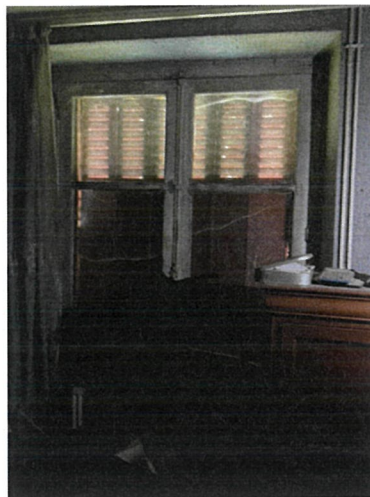
Gros désordre et absence totale de luminosité.

Une vieille fenêtre en très mauvais état vitrage simple, volet métallique qui donne sur façade avant.

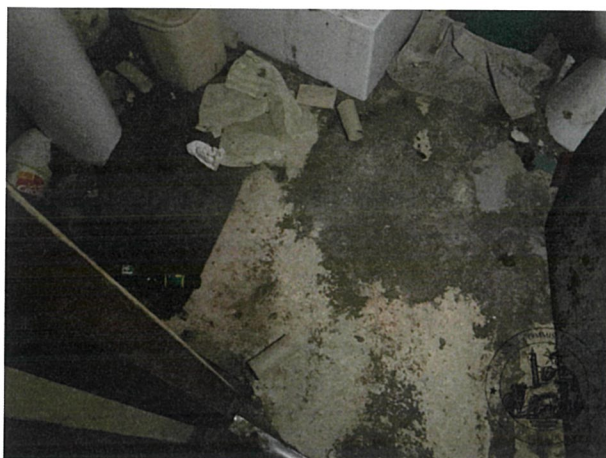
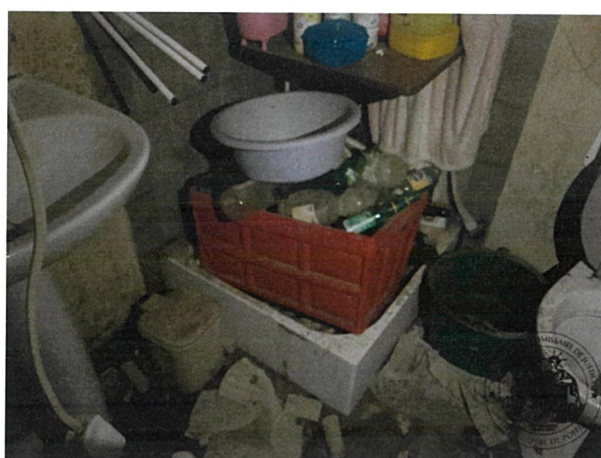
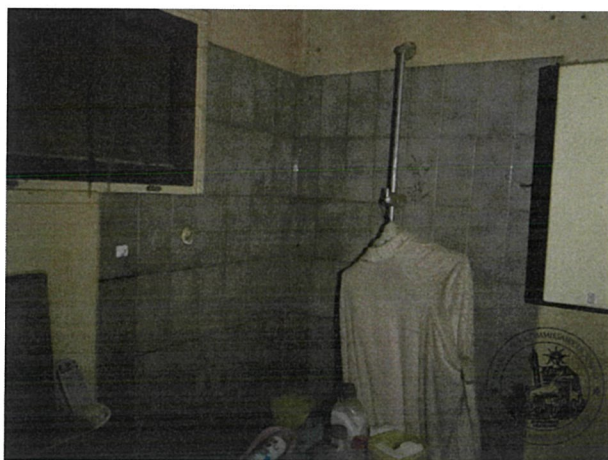
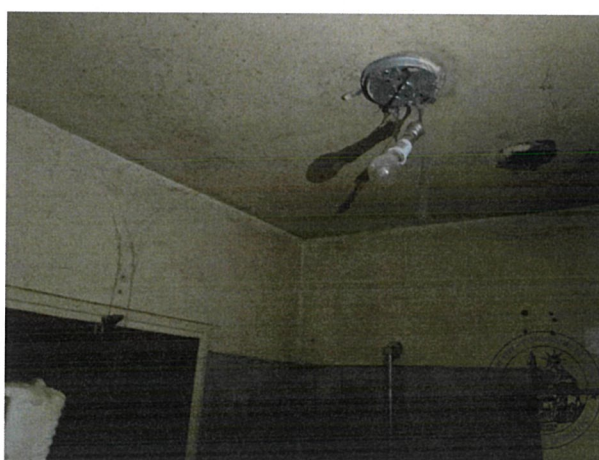
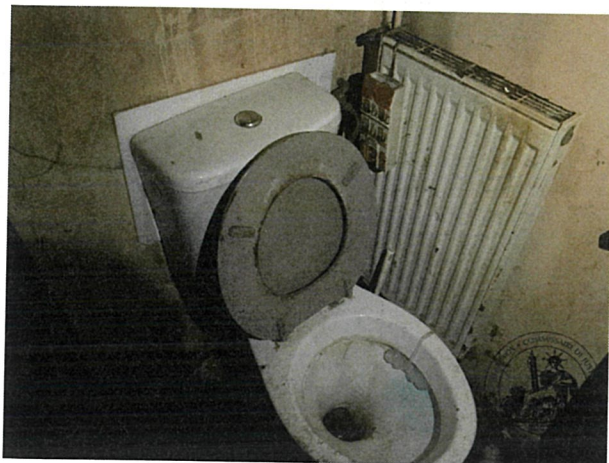
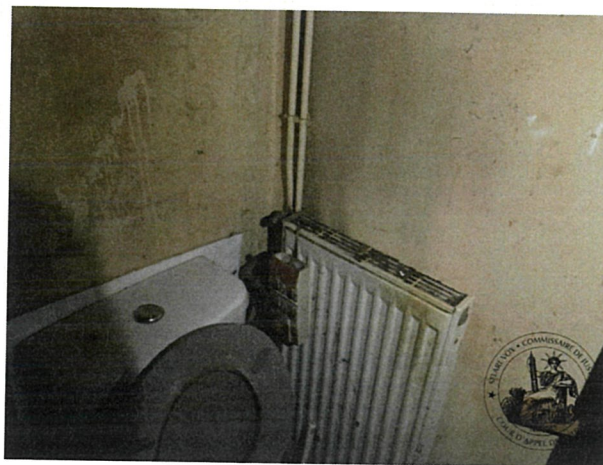
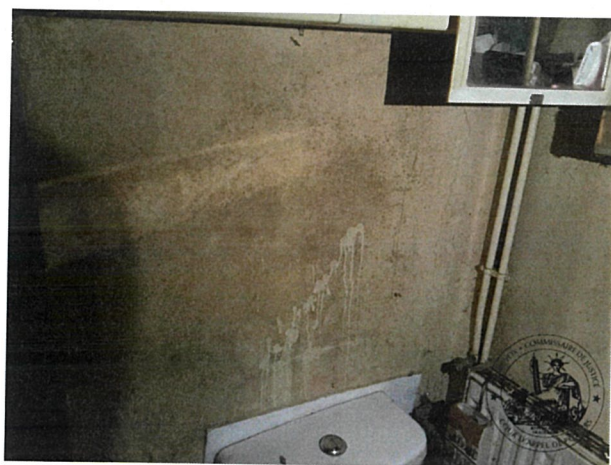
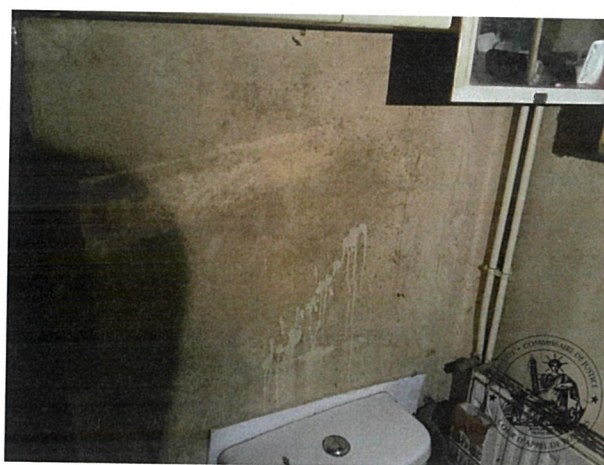
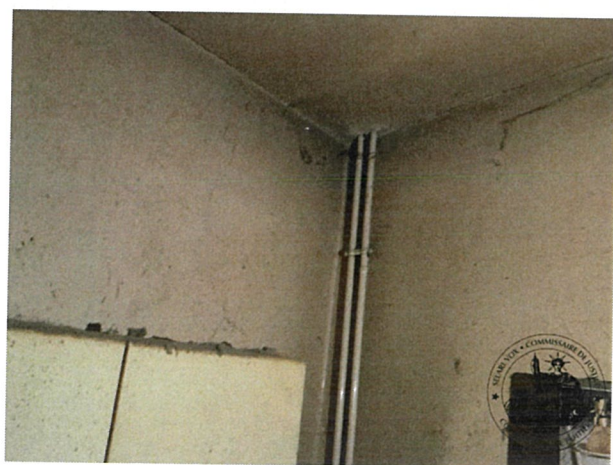
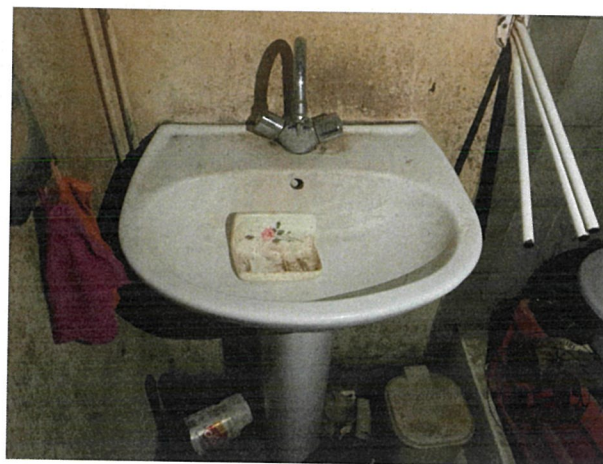
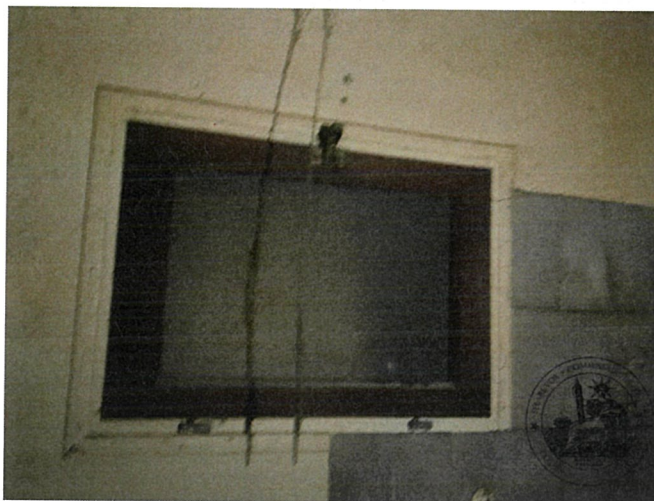
Un wc chasse basse en très mauvais état d'entretien sous réserve de fonctionnement.

Un vieux lavabo en émail en très mauvais état d'entretien.

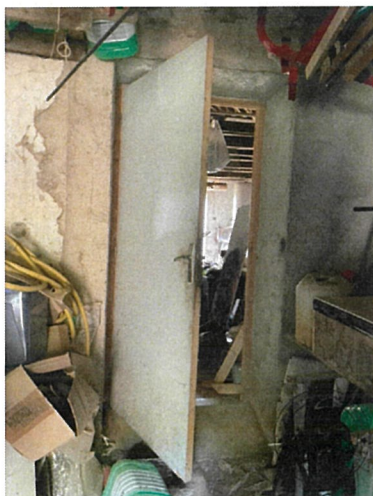
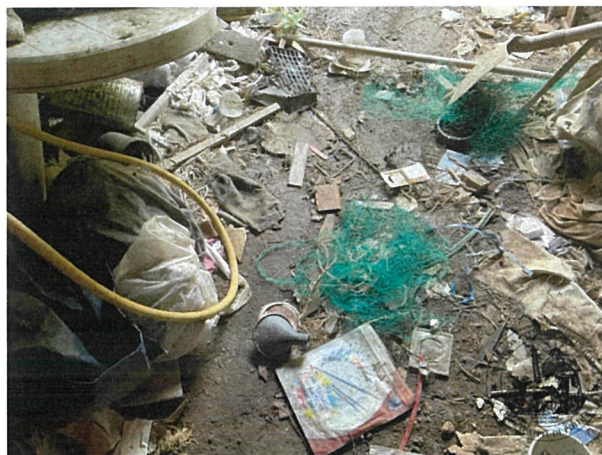
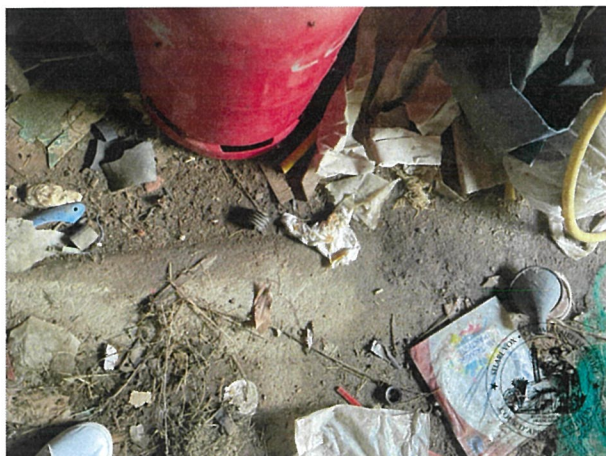
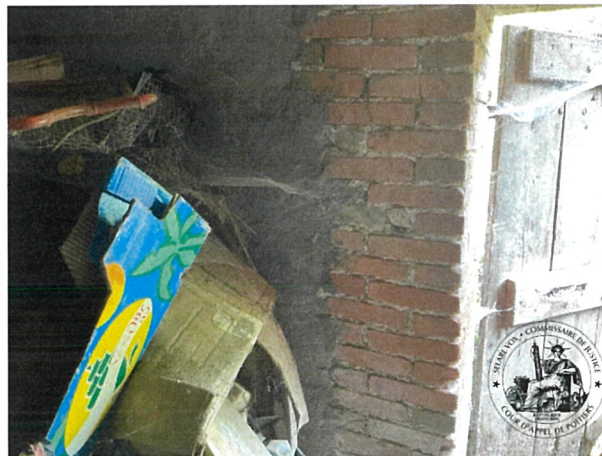
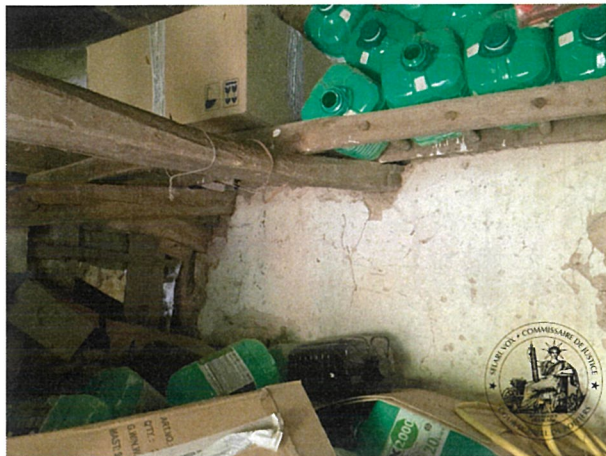
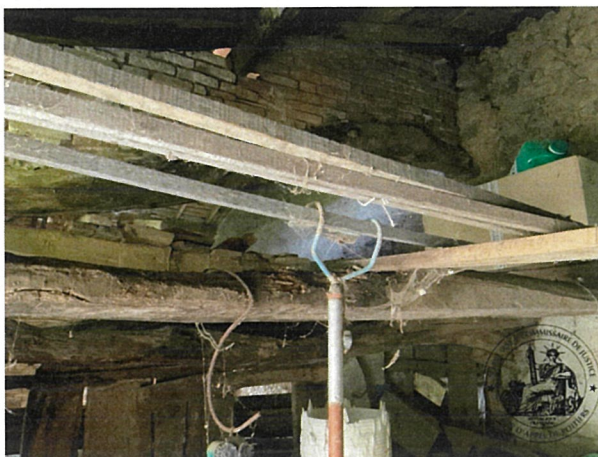
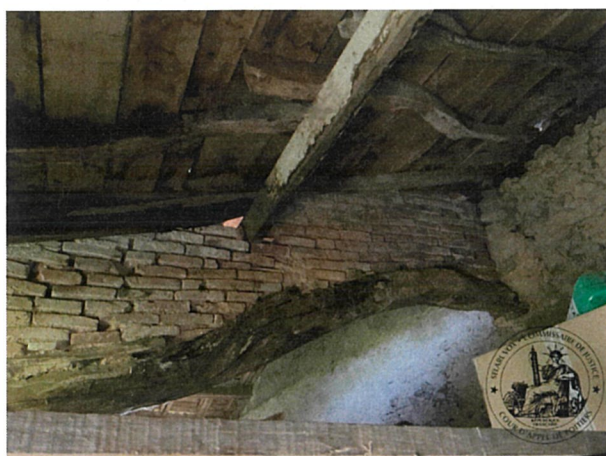
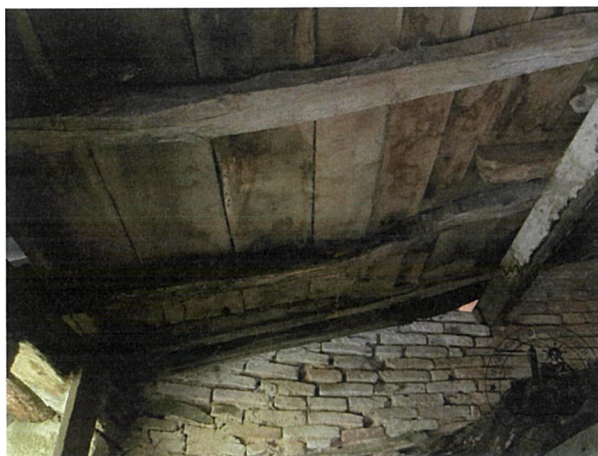
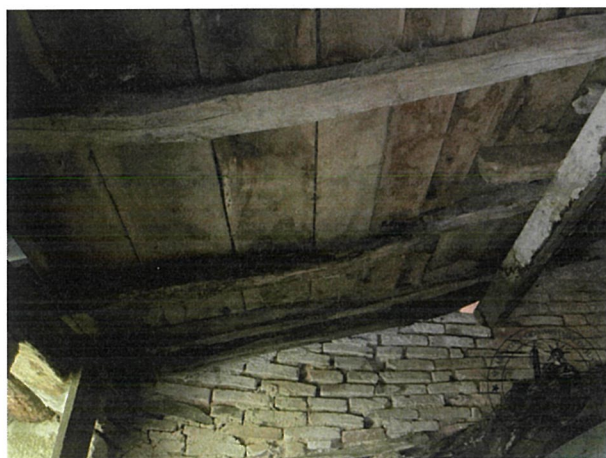
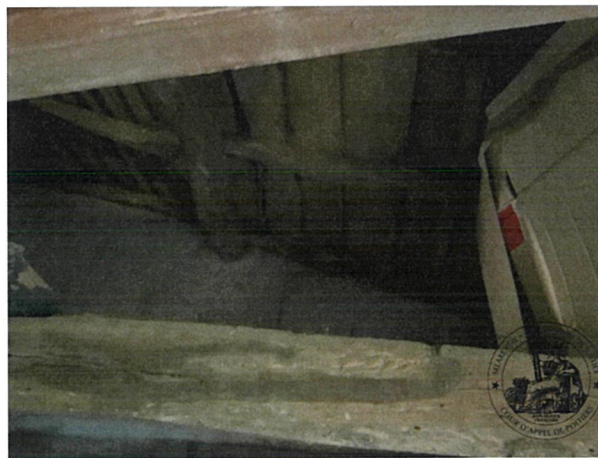
Plafond avec poutres en très mauvais état.

Une porte en bois en très mauvais état qui donne sur le jardin arrière totalement en friche.

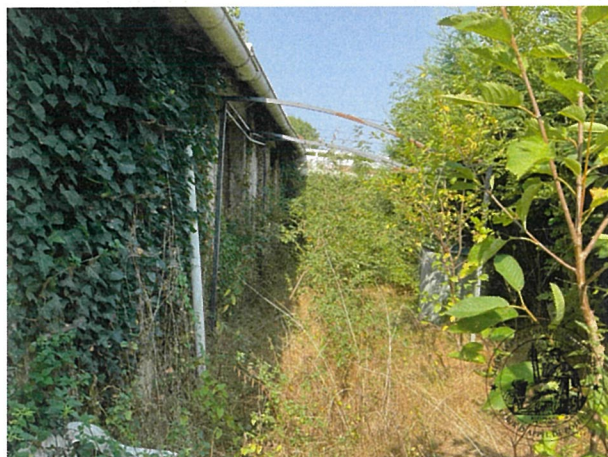
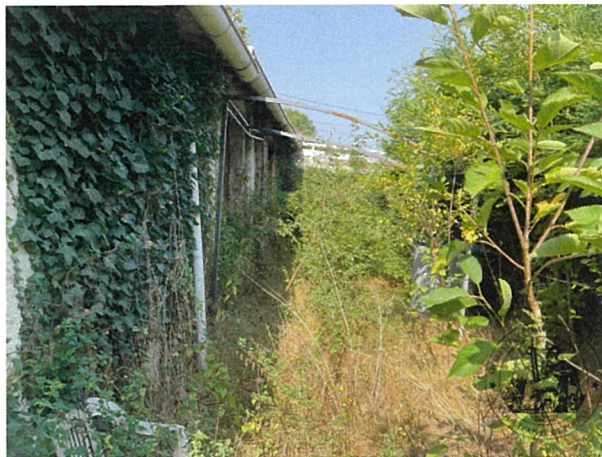
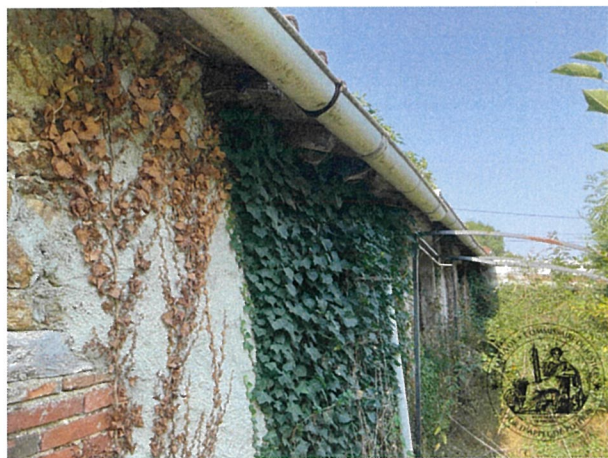
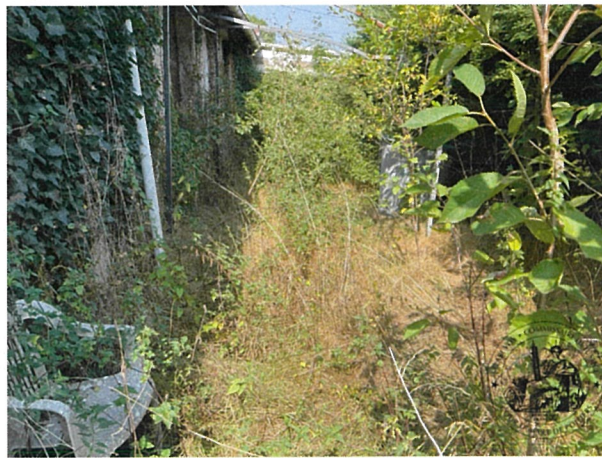
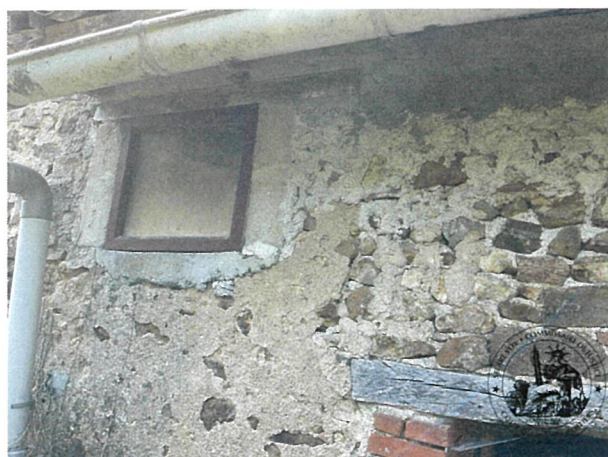
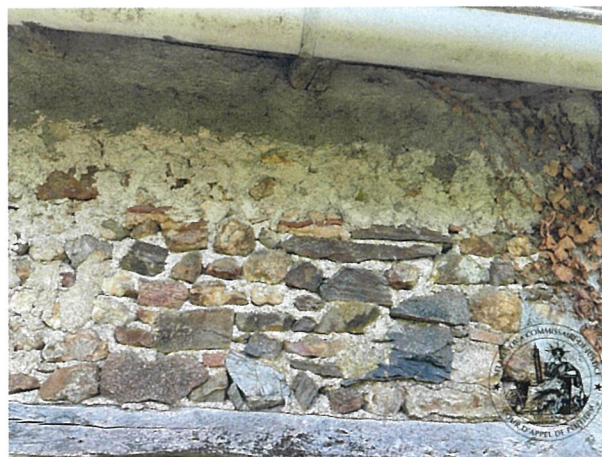
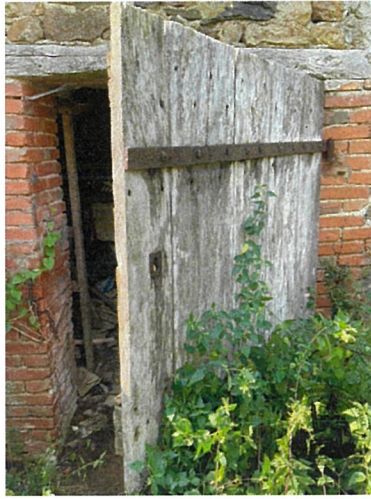
Ce bout de terre est en friche totale.

La façade de la maison est couverte de végétation rampante.

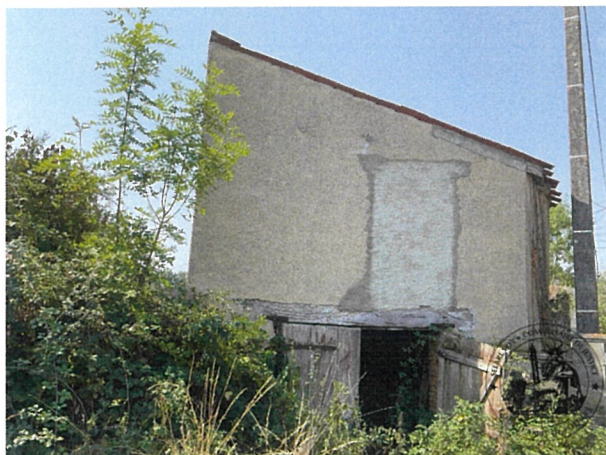
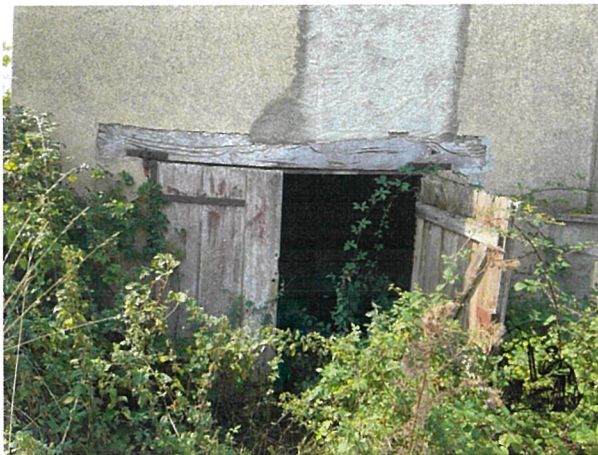
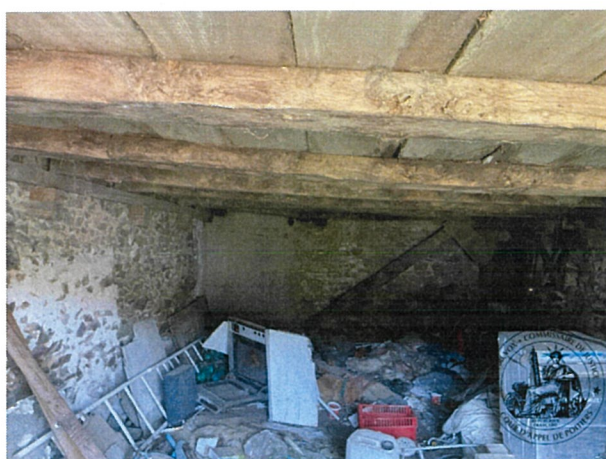
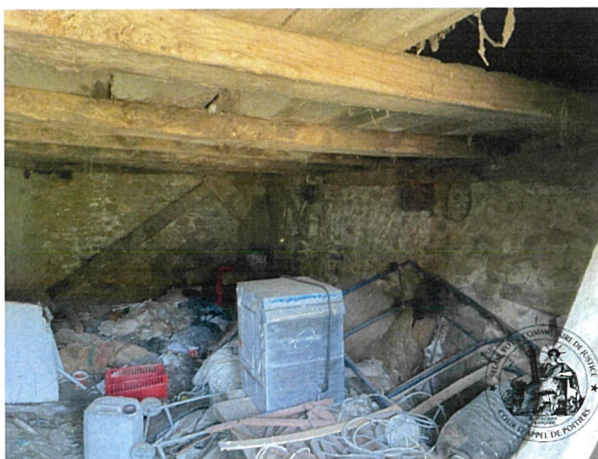
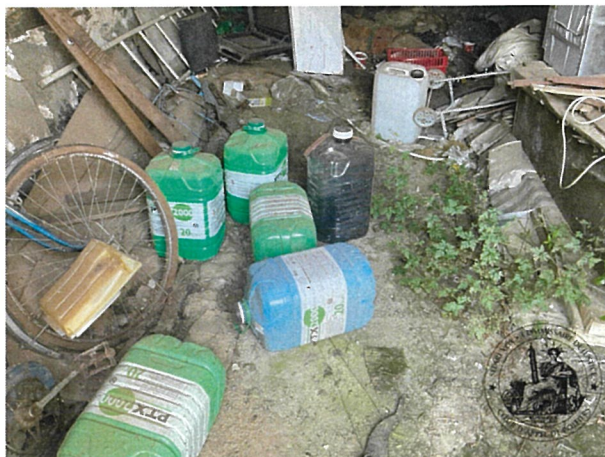
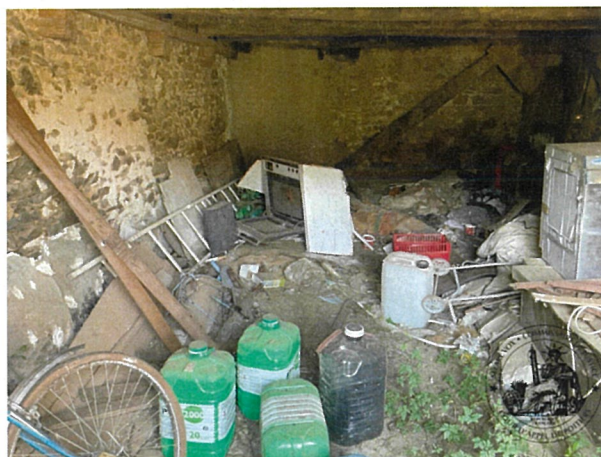
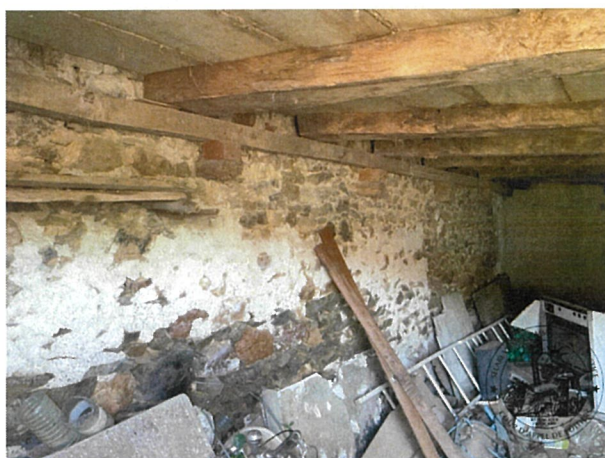
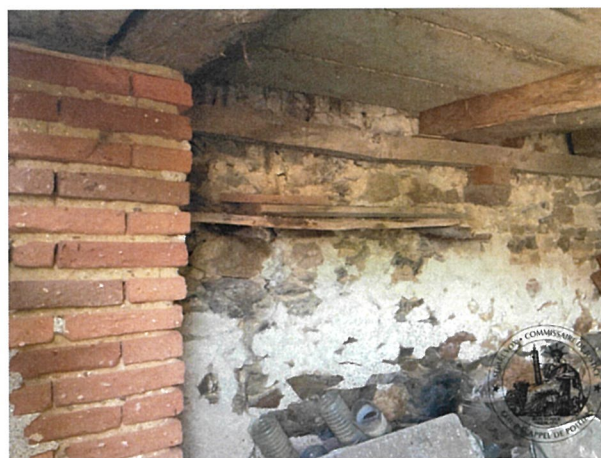
Plafond plancher de bois et poutres de bois.

Ensemble en très mauvais état.

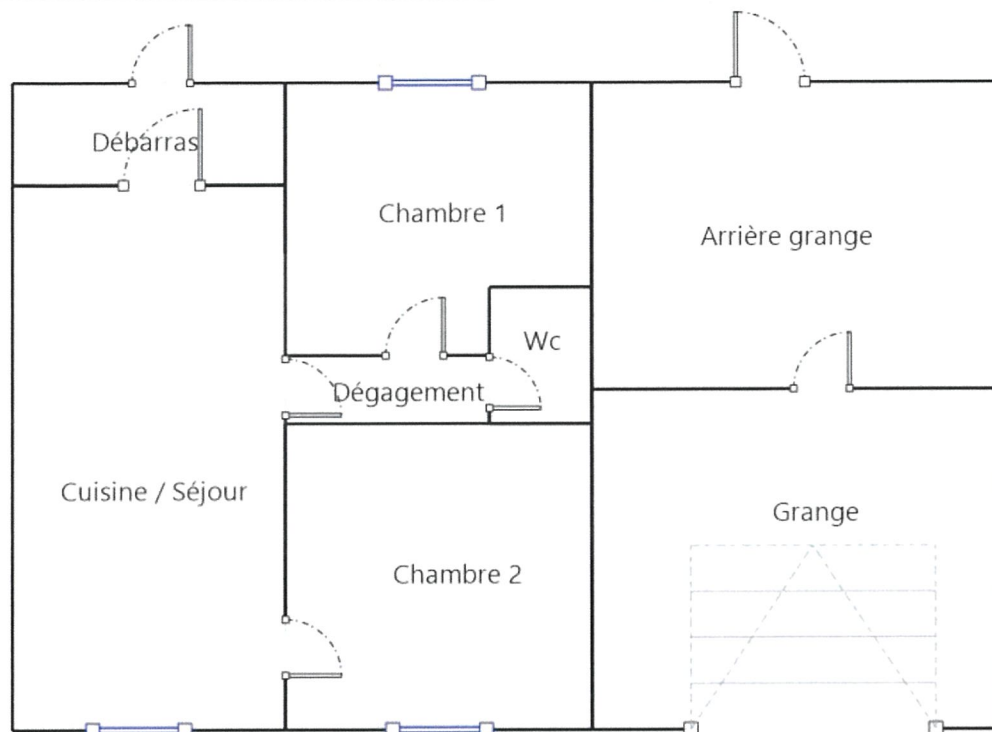
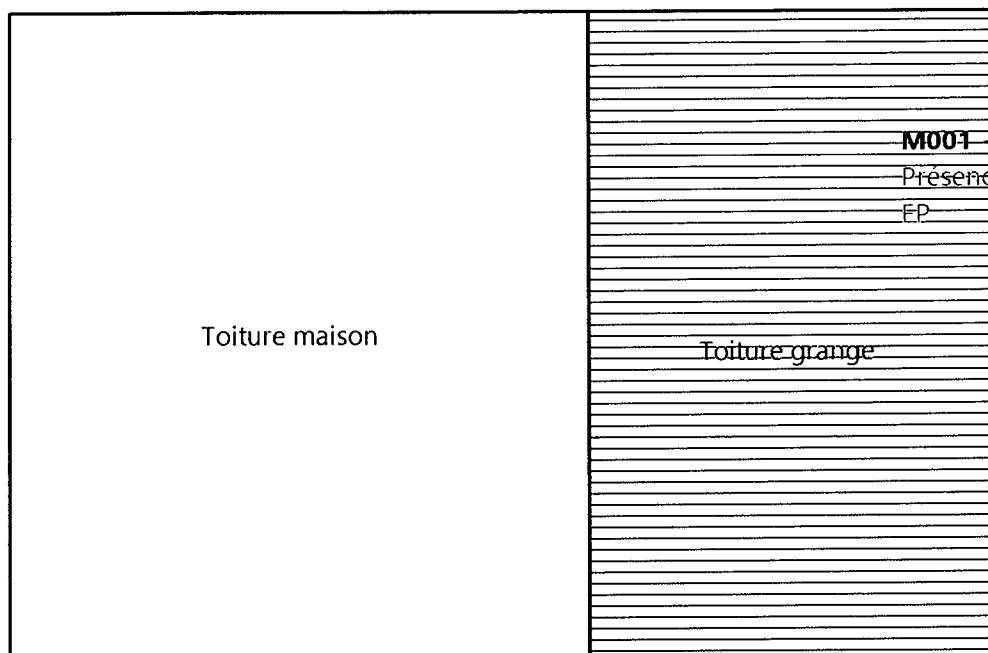
## 7.1 - Annexe - Schéma de repérage

| Localisation | Identifiant + Description | Conclusion (justification) | Etat de conservation** et préconisations* | Photo |
|---|---|---|---|---|
| Rez de chaussée - Cuisine / Séjour; Dépendance 1 - Grange; Dépendance 1 - Arrière grange | Identifiant: M001<br>Description: Plaques en fibres-ciment (y compris plaques « sous tuiles »)<br>Liste selon annexe.13-9 du CSP: B | Présence d'amiante (Sur décision de l'opérateur) | Matériau non dégradé<br><br><b>Résultat</b> EP**<br><br><b>Préconisation</b> : Il est recommandé de réaliser une évaluation périodique. | |

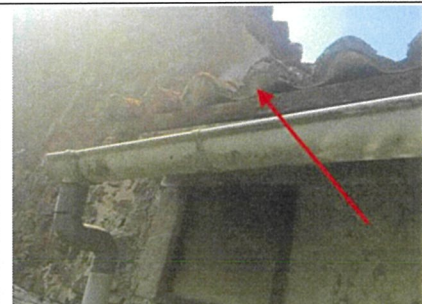
| | Photo n° PhA001<br>Localisation : Rez de chaussée - Cuisine / Séjour; Dépendance 1 - Grange; Dépendance 1 - Arrière grange<br>Ouvrage : 1 - Couvertures, Toitures, Terrasses et étanchéités - Plaques ondulées et planes<br>Partie d'ouvrage : Plaques en fibres-ciment (y compris plaques « sous tuiles »)<br>Description : Plaques en fibres-ciment (y compris plaques « sous tuiles »)<br>Localisation sur croquis : M001 |

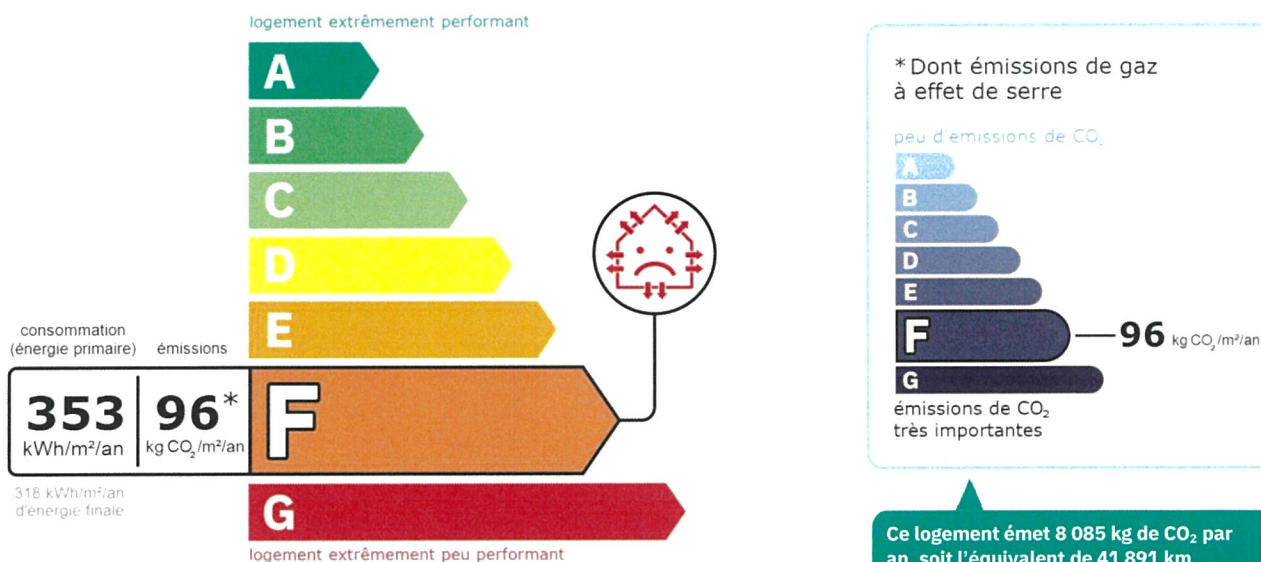
## Performance énergétique et climatique

Le niveau de consommation énergétique dépend de l'isolation du logement et de la performance des équipements.  
Pour l'améliorer, voir pages 4 à 6

Ce logement émet 8 085 kg de CO₂ par an, soit l'équivalent de 41 891 km parcourus en voiture.  
Le niveau d'émissions dépend principalement des types d'énergies utilisées (bois, électricité, gaz, fioul, etc.)

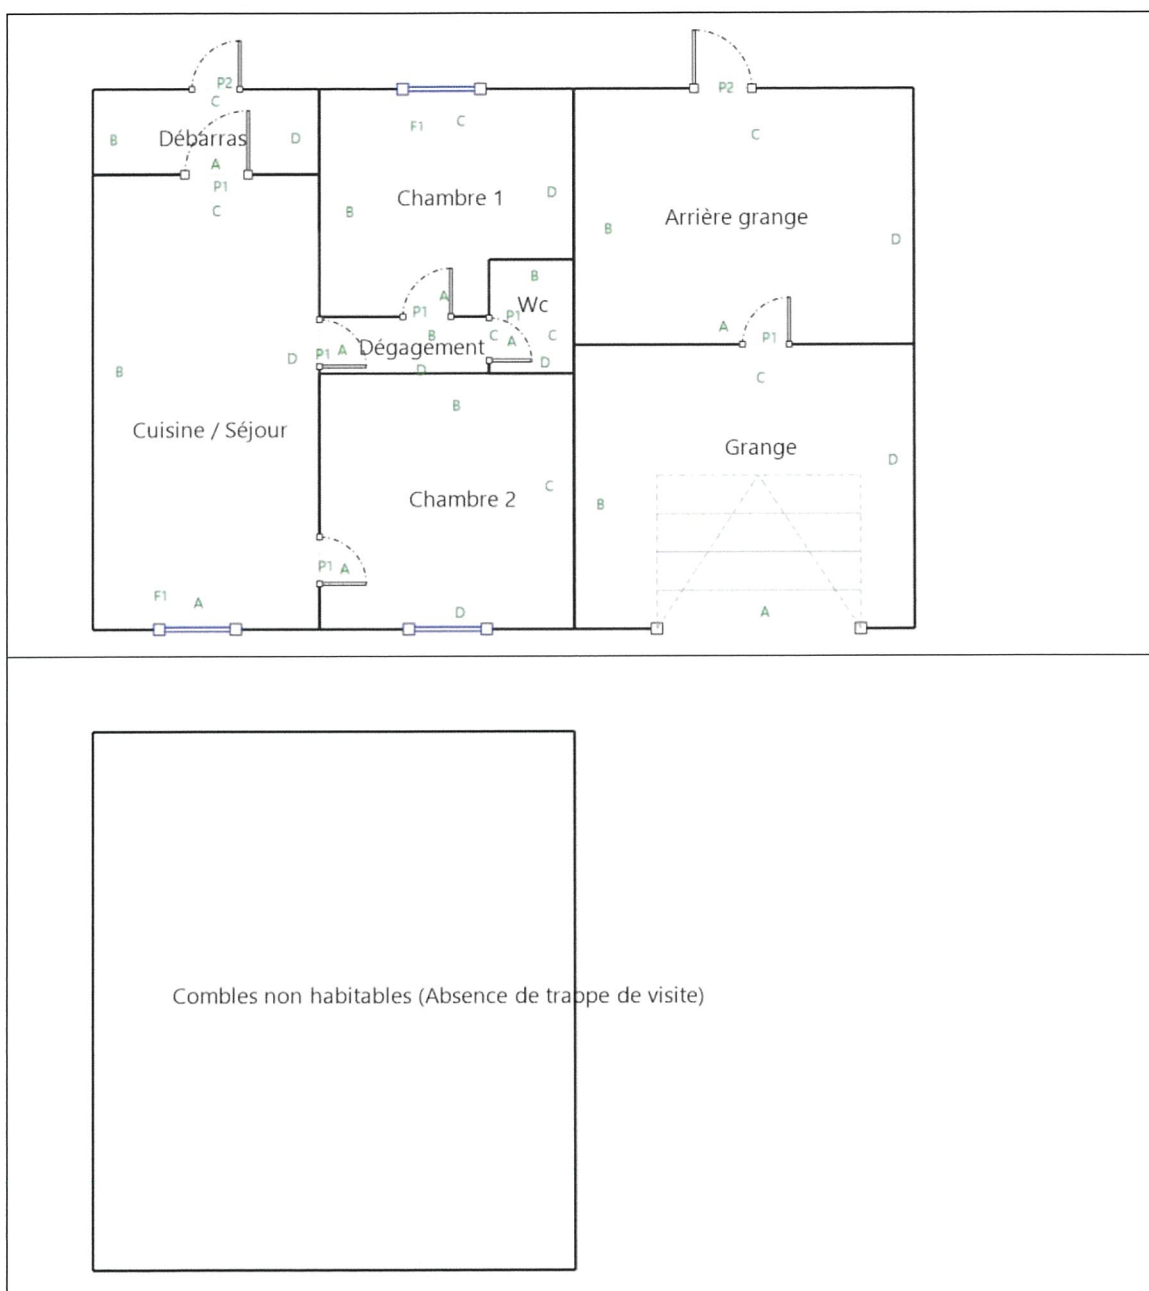
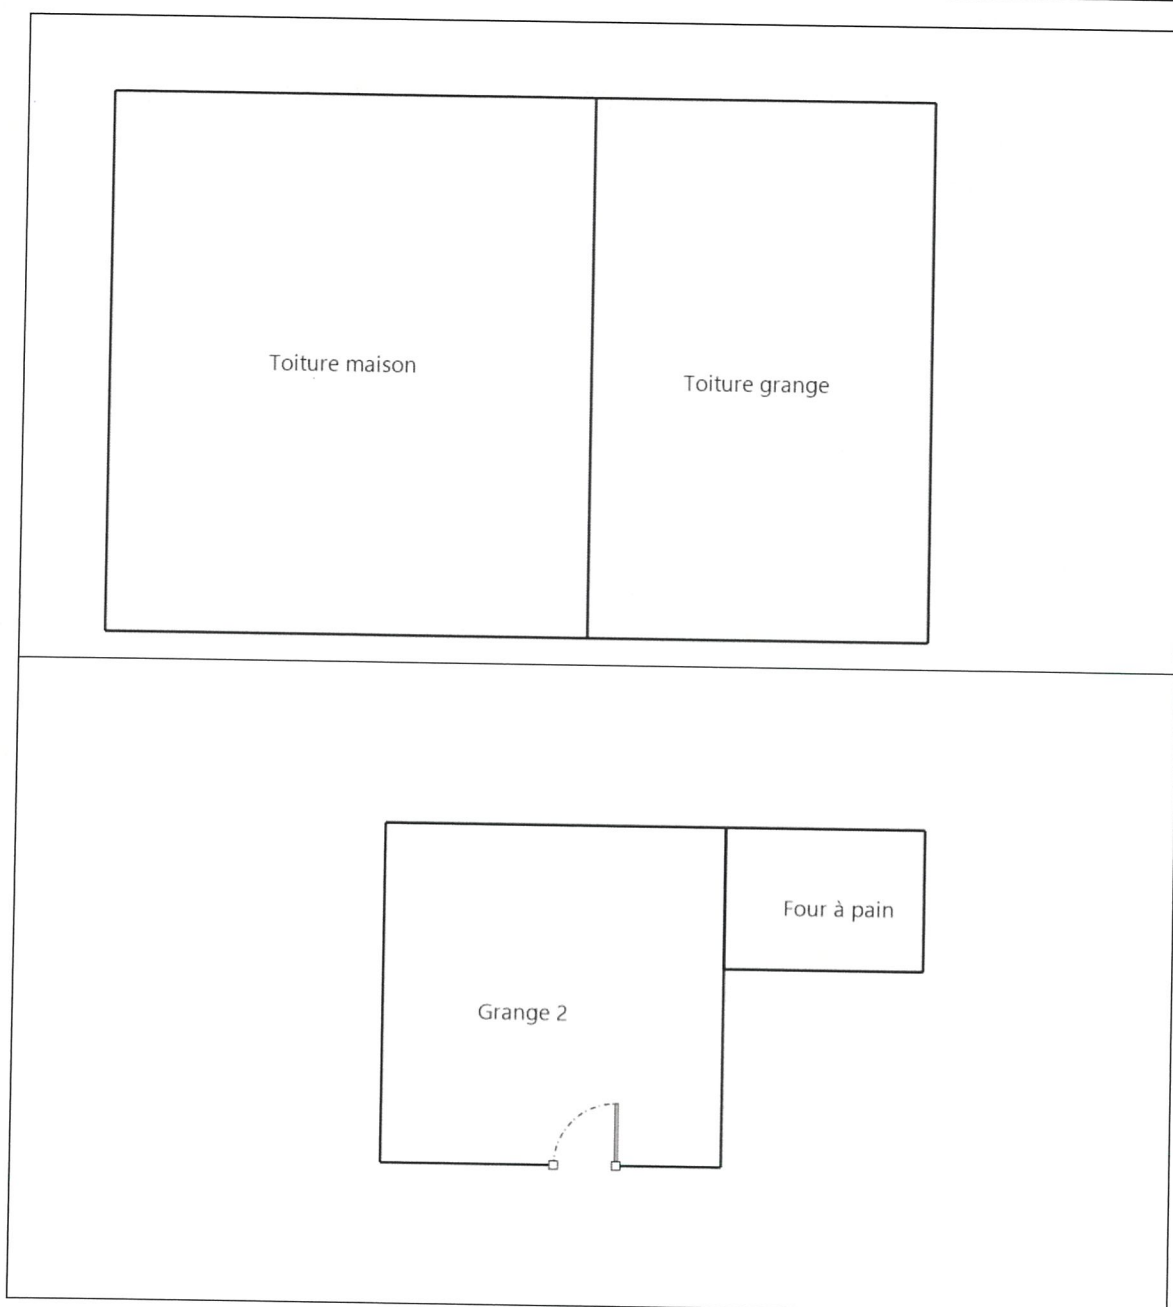
Localisation des mesures sur croquis de repérage

Les locaux objets du constat présentent plusieurs unités de diagnostic d'une même pièce recouvertes de moisissures ou de nombreuses taches d'humidité.

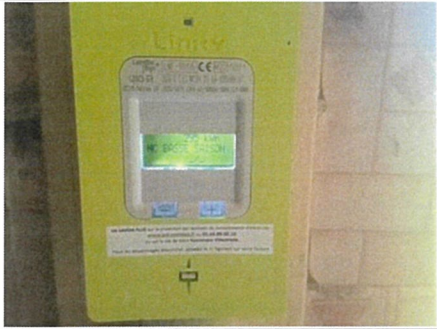
| | <p>Photo du Compteur électrique</p> |

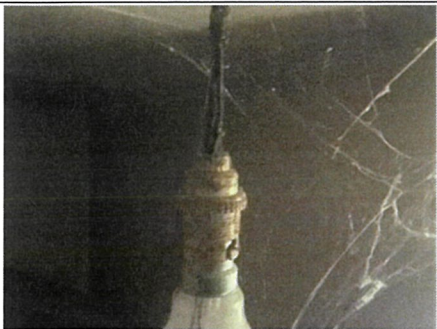
| | <p>Photo PhEle001<br/>Libellé de l'anomalie : B8.3 b L'installation comporte au moins un matériel électrique inadapté à l'usage.<br/>Remarques : Présence de matériel électrique inadapté à l'usage ; Faire intervenir un électricien qualifié afin de remplacer les matériels inadaptés par du matériel autorisé (Rez de chaussée - Débarras)</p> |

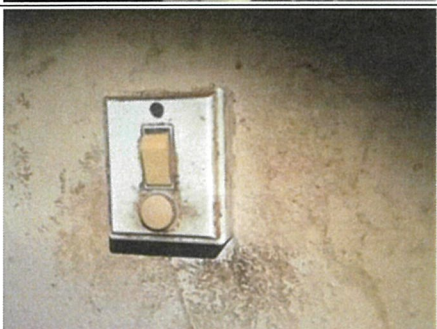
| | <p>Photo PhEle002<br/>Libellé de l'anomalie : B8.3 a L'installation comporte au moins un matériel électrique vétuste.<br/>Remarques : Présence de matériel électrique vétuste (douilles, interrupteurs, socles de prise...) ; Faire intervenir un électricien qualifié afin de remplacer les matériels électriques vétustes (Rez de chaussée - Dégagement)</p> |
