5, passage Lejuez – 2ème Etage  
CHERBOURG  
50100 CHERBOURG EN COTENTIN

# Synthèse Dossier de Diagnostic Technique

Réf. : DIA-MRE02-2402-005

# DPE Diagnostic de performance énergétique (bâtiment d'habitation collectif)

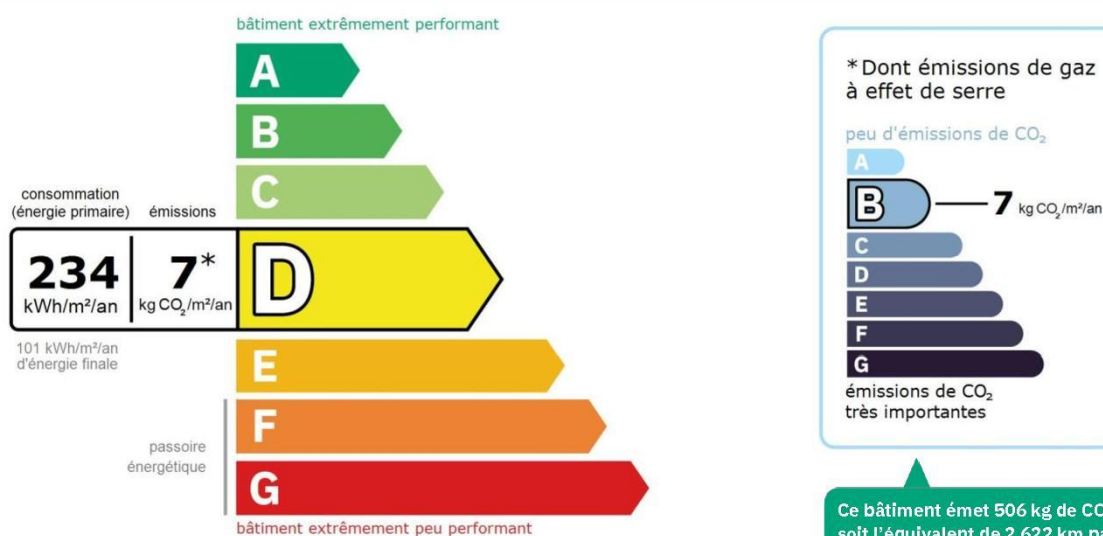
## Performance énergétique et climatique

Le niveau de consommation énergétique dépend de l'isolation du bâtiment et de la performance des équipements.  
Pour l'améliorer, voir pages 4 à 6

Ce bâtiment émet 506 kg de CO<sub>2</sub> par an, soit l'équivalent de 2 622 km parcourus en voiture.  
Le niveau d'émissions dépend principalement des types d'énergies utilisées (bois, électricité, gaz, fioul, etc.)
