Objet : **Diagnostic du bien situé au :**

5 impasse Lejuez  
50100 CHERBOURG EN COTENTIN  
Maison individuelle

# Synthèse Dossier de Diagnostic Technique

Réf. : DIA-MRE04-2402-006

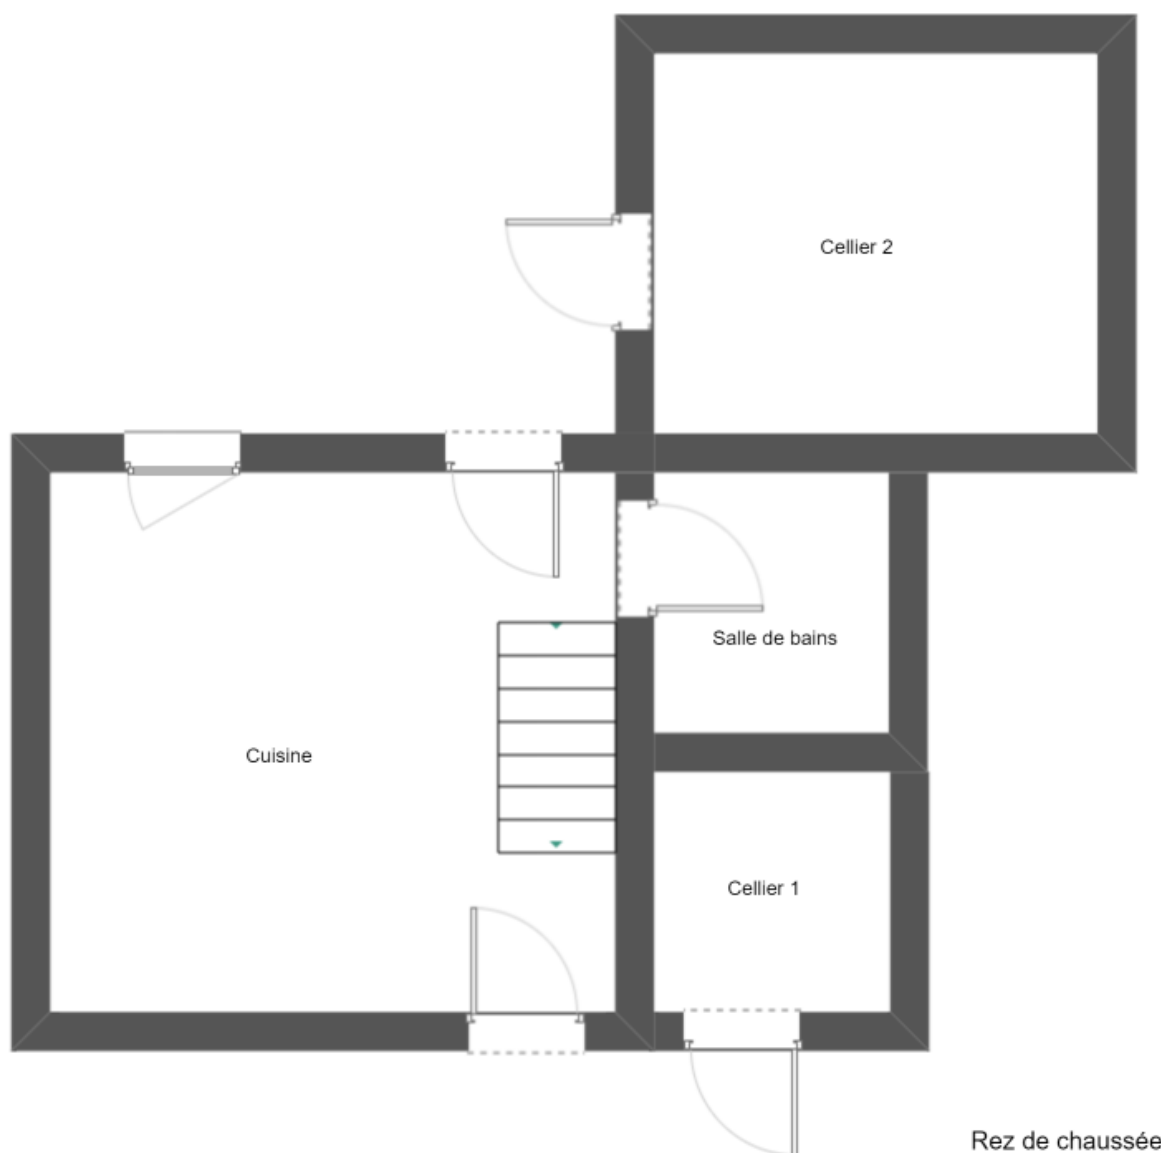
## 17. Croquis permettant de localiser les prélèvements et les matériaux ou produits contenant de l'amiante

L'opérateur de repérage recommande au propriétaire d'avertir de la présence d'amiante toute personne pouvant intervenir sur ou à proximité des matériaux et produits concernés ou de ceux les recouvrant ou les protégeant.

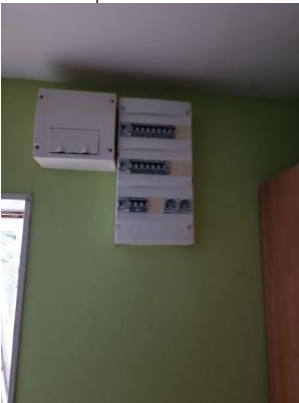
| Points à examiner | Libellé des points de contrôle vérifiés * | Commentaires | Observations | Domaine conclusion ** |
|---|---|---|---|---|
| Appareil général de commande et protection ou dispositif de coupure générale d'urgence dissocié | Accessibilité | Tableau placé à une hauteur supérieure à 1.8m<br> | Le dispositif assurant la coupure d'urgence est placé à plus de 1,80 m du sol fini et n'est pas accessible au moyen de marches ou d'une estrade.<br>Le dispositif de coupure d'urgence (disjoncteur de branchement, interrupteur,...) permet de couper l'alimentation de tous les circuits facilement. | 1 |

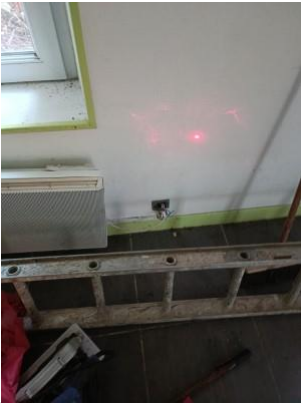
| Matériels présentant des risques de contact direct avec des éléments sous tension | Présence | <p>L'enveloppe de protection n'est pas en place<br/>Conducteurs accessibles</p> | <p>L'enveloppe du matériel est manquante ou détériorée.</p> <p>Les protections électriques doivent être entières et non dégradées pour que les occupants soient en sécurité à tout instant.</p> | 5 |

| Matériels présentant des risques de contact direct avec des éléments sous tension | Mise en œuvre | Présence de dominos<br> | | <p>L'installation électrique comporte une(des) connexion(s) avec une(des) partie(s) active(s) nue(s) sous tension accessible.<br/>Les parties conductrices des éléments électriques doivent être inaccessibles pour que les occupants soient en sécurité à tout instant.</p> <p>5</p> |

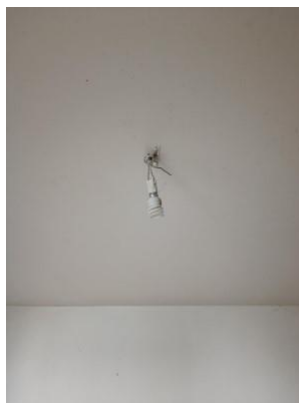
| Matériels électriques vétustes ou inadaptés à l'usage | Matériels inadaptés à l'usage : inadaptation aux influences externes | Présence de douilles de chantier | | <p>L'installation comporte du matériel électrique inadapté à l'usage.<br/>Le matériel électrique doit obéir à des normes de positionnement et d'utilisation.</p> <p>6</p> |
