Objet : **Diagnostic du bien situé au :**

5 Impasse Lejuez  
50100 CHERBOURG EN COTENTIN  
Parties communes

# Synthèse Dossier de Diagnostic Technique

Réf. : DIA-MRE04-2402-007

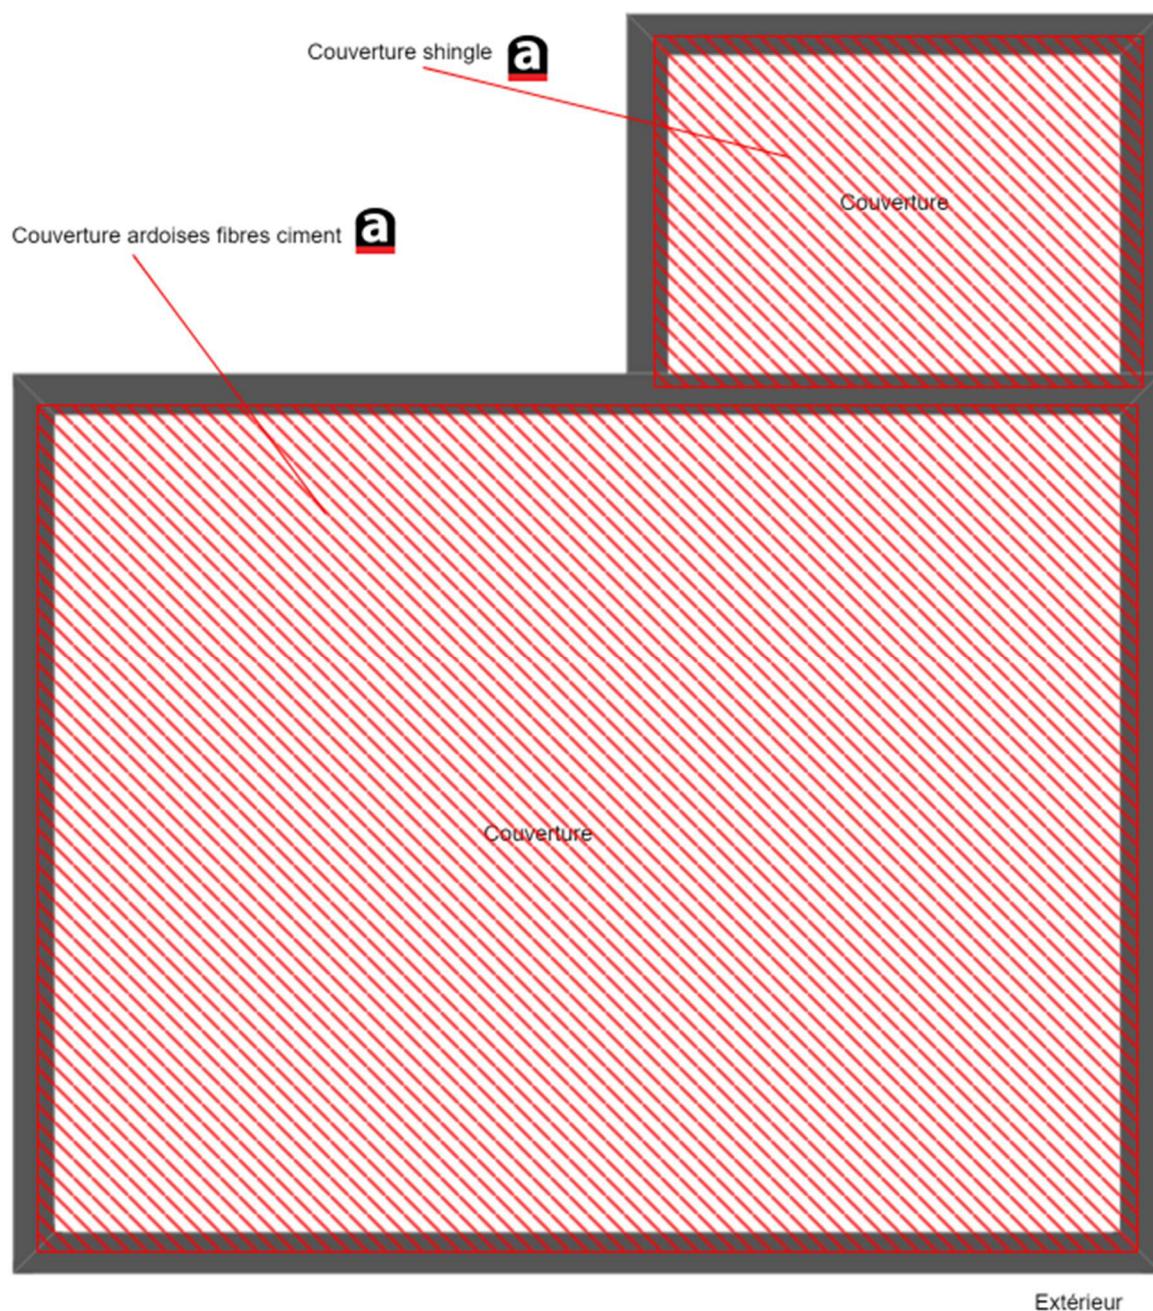
## 17. Croquis permettant de localiser les prélèvements et les matériaux ou produits contenant de l'amiante

Rez de chaussée

1er étage
