*** PROCES VERBAL DE DESCRIPTION ***

PROCEDE AU PV DESCRIPTIF du bien immobilier objet de la saisie soit l'appartement sis à REIMS (marne) 10 rue Caqué cadastré IM 364 pour 79 ca pour les lot 8, 13 et 20.

L'appartement est situé au 10 rue Caqué au 2ème étage d'un copropriété
Le syndic est Monsieur GENTILS Emmanuel, syndic bénévole.

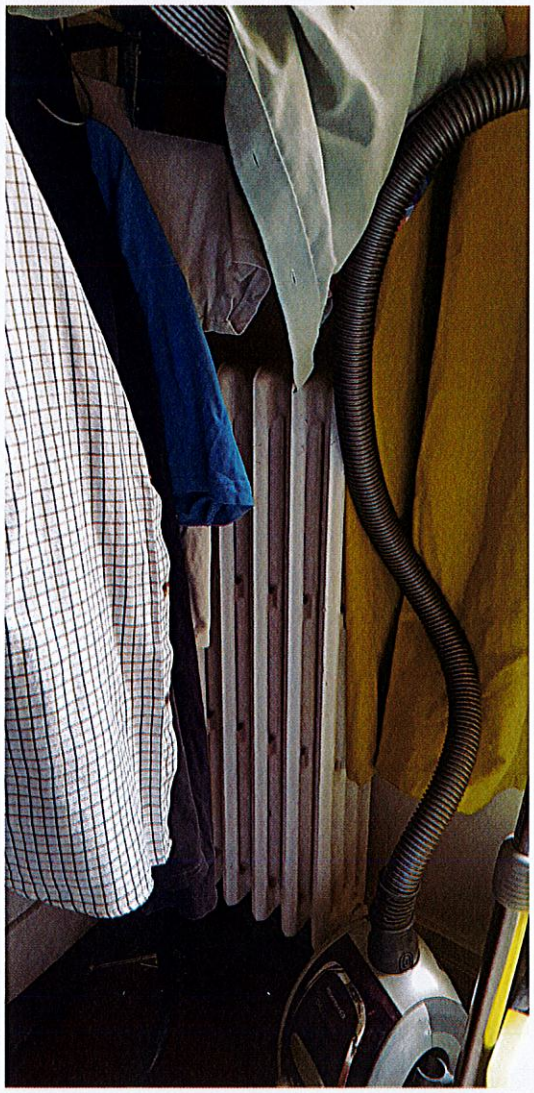
Sol parquet chêne en bon état.
Murs en bon état.

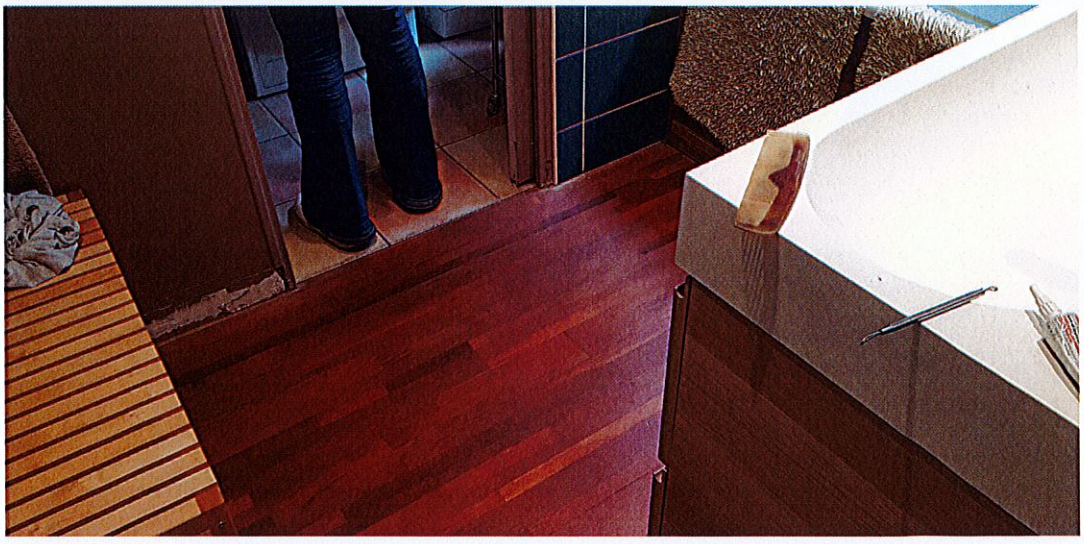
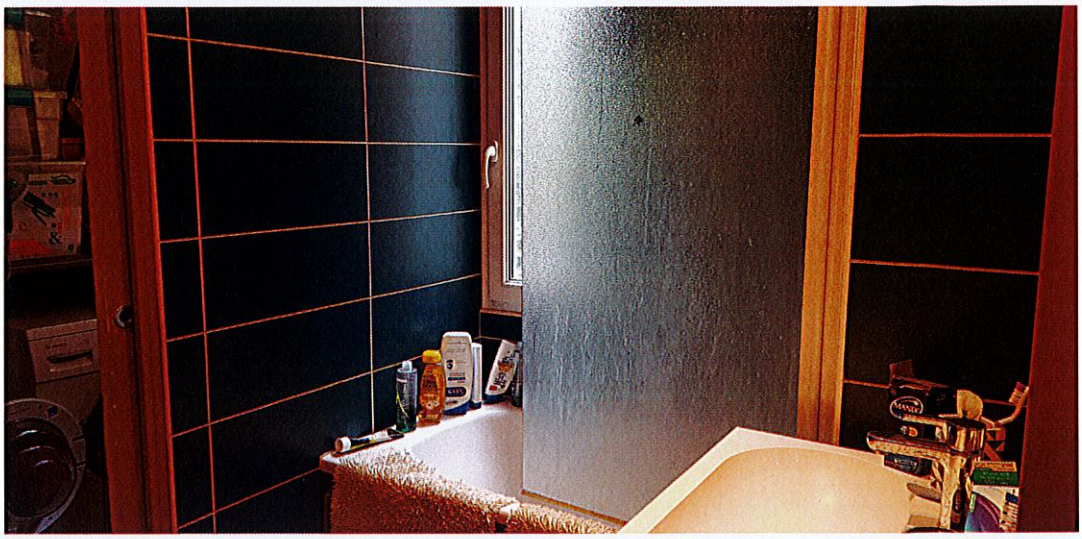
Dans la salle de bains, un parquet en bon état.
Sur les murs, les plinthes sont arrachés.

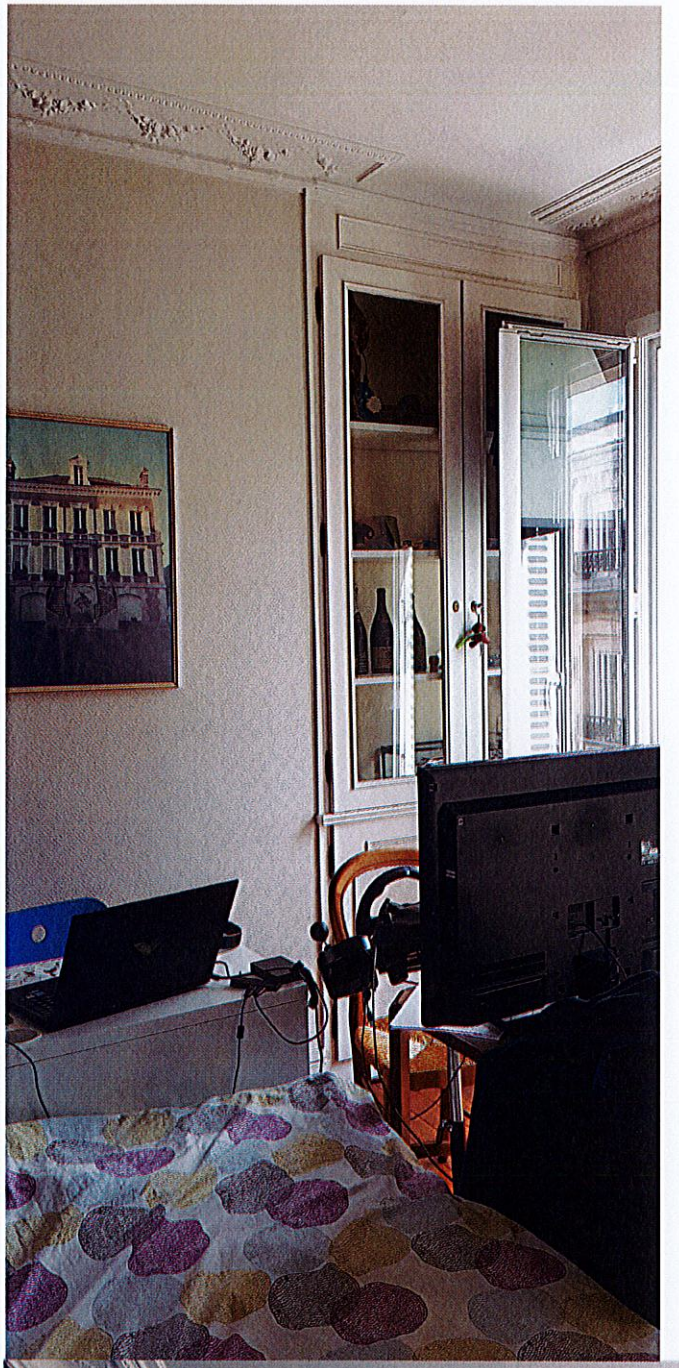
Au sol, un parquet chêne en bon état.
Murs en bon état
Plafond en bon état avec moulures

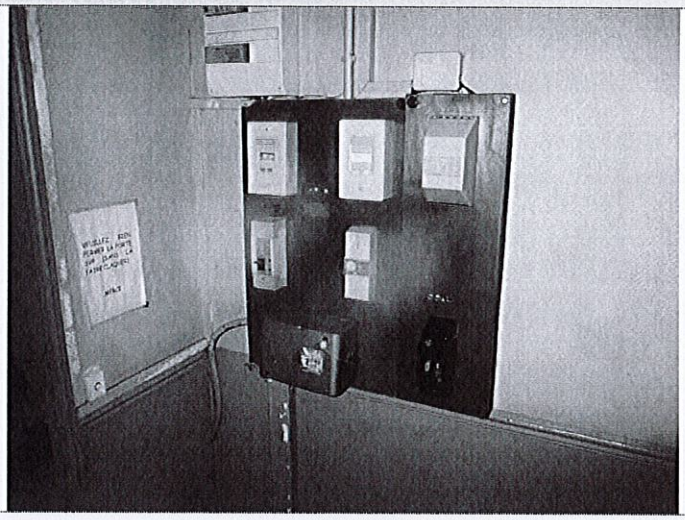
Point de contrôle N° B.1.3 b)

Description :	Le dispositif assurant la COUPURE D'URGENCE n'est pas situé à l'intérieur du logement ou dans un emplacement accessible directement depuis le logement.
Observation(s)	
Localisation :	RDC entrée de l'immeuble

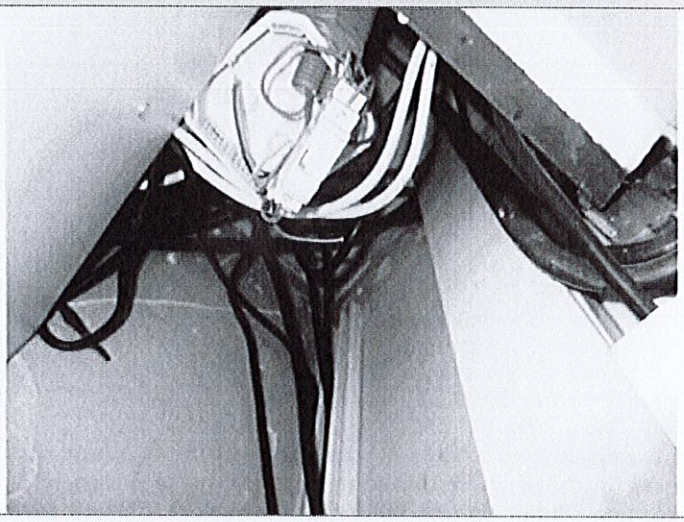
Point de contrôle N° B.7.3 e)

Description :	L'installation électrique comporte au moins un dispositif de protection avec une partie active nue sous tension accessible.
Observation(s)	
Localisation :

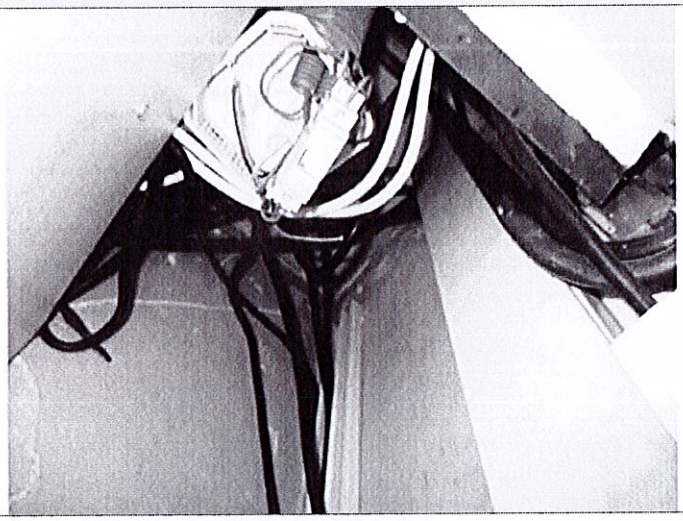
Point de contrôle N° B.8.3 e)

Description :	Au moins un CONDUCTEUR isolé n'est pas placé sur toute sa longueur dans un conduit, une goulotte, une plinthe ou une huisserie, en matière isolante ou métallique, jusqu'à sa pénétration dans le MATERIEL ELECTRIQUE qu'il alimente.
Observation(s)	
Localisation :

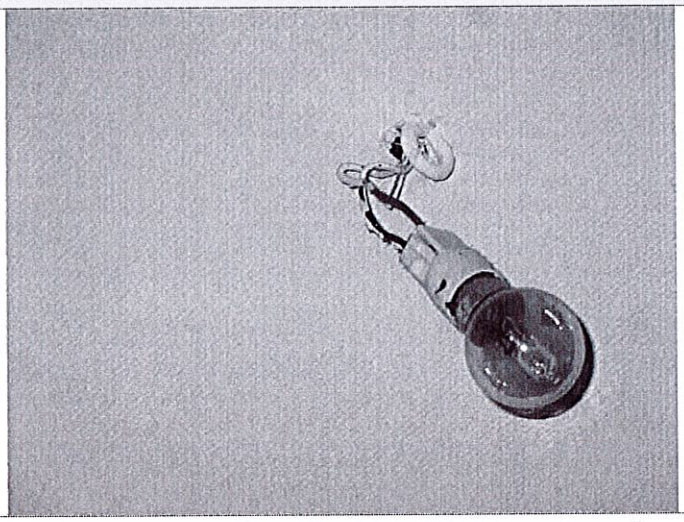
Point de contrôle N° B.8.3 e)

Description :	Au moins un CONDUCTEUR isolé n'est pas placé sur toute sa longueur dans un conduit, une goulotte, une plinthe ou une huisserie, en matière isolante ou métallique, jusqu'à sa pénétration dans le MATERIEL ELECTRIQUE qu'il alimente.
Observation(s)	
Localisation :
