PROCES-VERBAL DE DESCRIPTION

**« A GRISY SUISNES (77166) 23 rue Valoise
Cadastré : C n°712 et Cn°713 pour 22 a 10 ca**

Une maison comprenant un rez-de-chaussée, 1 étage, combles, cellier, puits, dépendance »

Me suis rendu ce jour 18 décembre 2019 à 15h30, 23 rue Valoise à GRISY SUISNES (77) accompagné de :

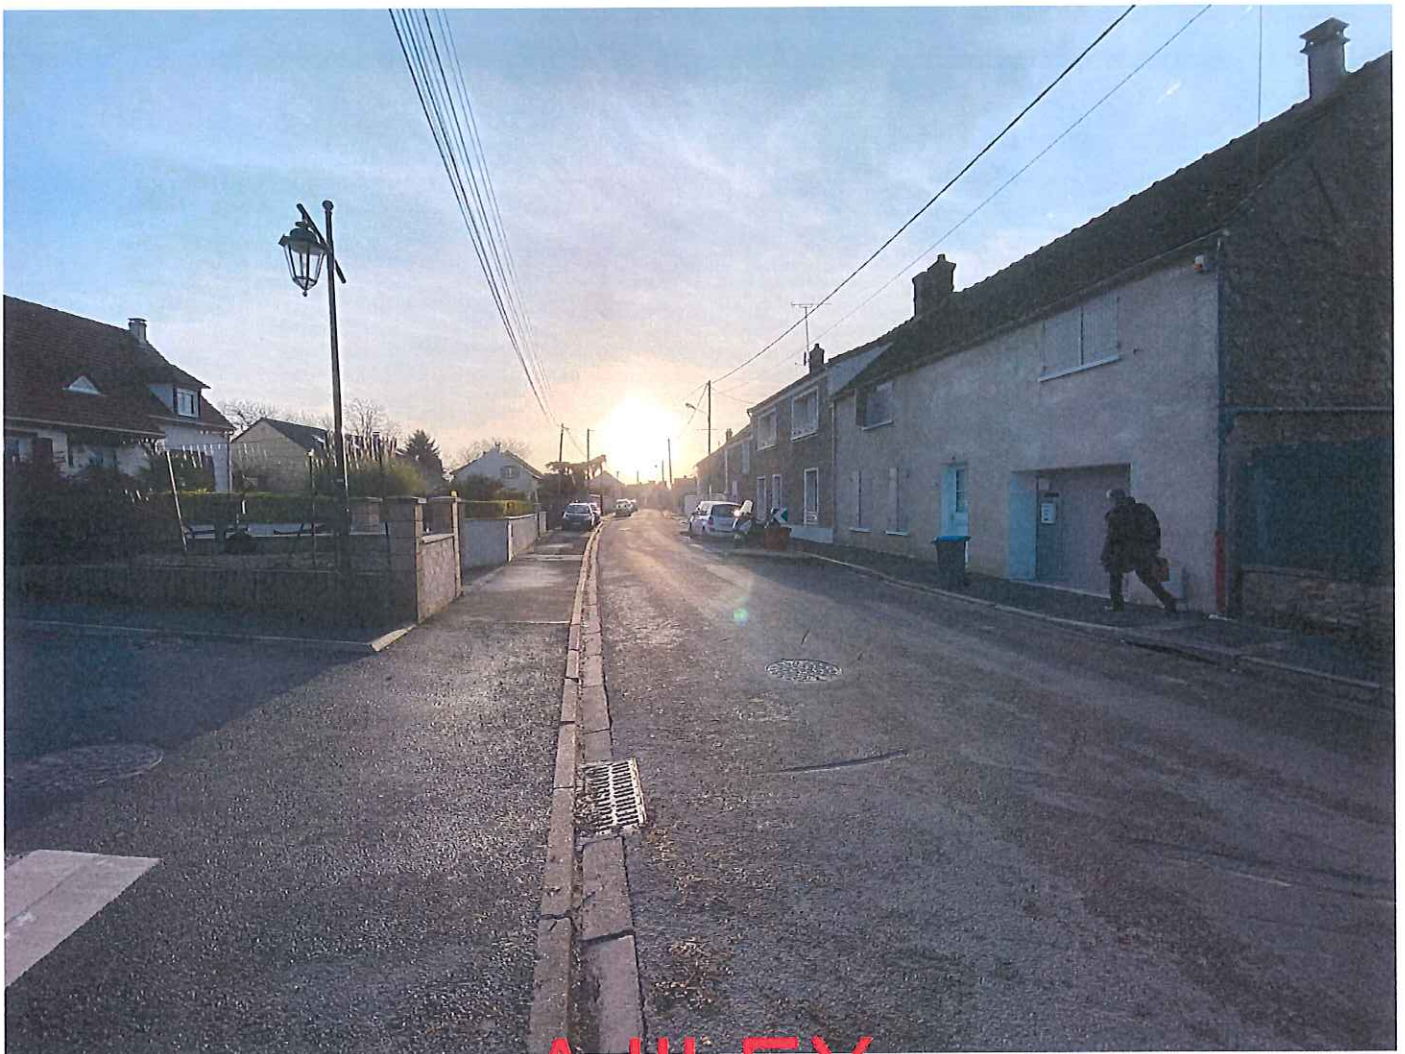
Clichés photographiques n°1

La rue Valoise est une longue rue dépendant de la départementale 35 qui a été refaite récemment.

Elle est peu passagère et mène au centre-ville. Les alentours du numéro 23 où se situent les biens saisis sont constitués de pavillons récents en très bon état apparent avec des extérieurs bien entretenus.
