PROCES VERBAL DE CONSTAT

**PROCES-VERBAL DE CONSTAT
DESCRIPTIF**

L'AN DEUX MILLE VINGT-ET-UN et le VINGT-ET-UN JANVIER

Avons été requis de dresser procès-verbal de constat descriptif d'un immeuble en nature de maison à usage d'habitation, situé commune de MOMERES (65360), 54 Rue Verge-Bielh, sur un terrain cadastré dite commune section AH – N°74.

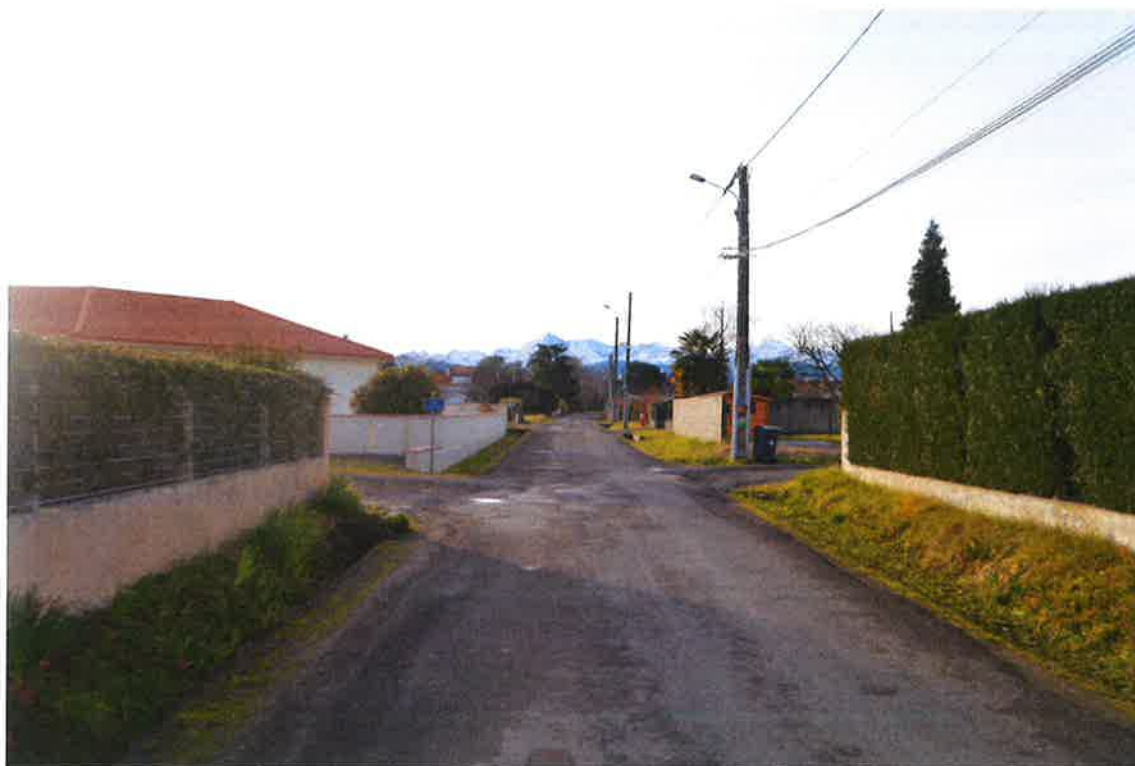
Photo n°1

Cette voie de circulation principale dénommée « *VERGE-BIELH* » est orientée en axe Nord – Sud (**voir photo n°1**) tandis que la maison se trouve au niveau du n°54 sur la partie latérale Ouest de la voie.

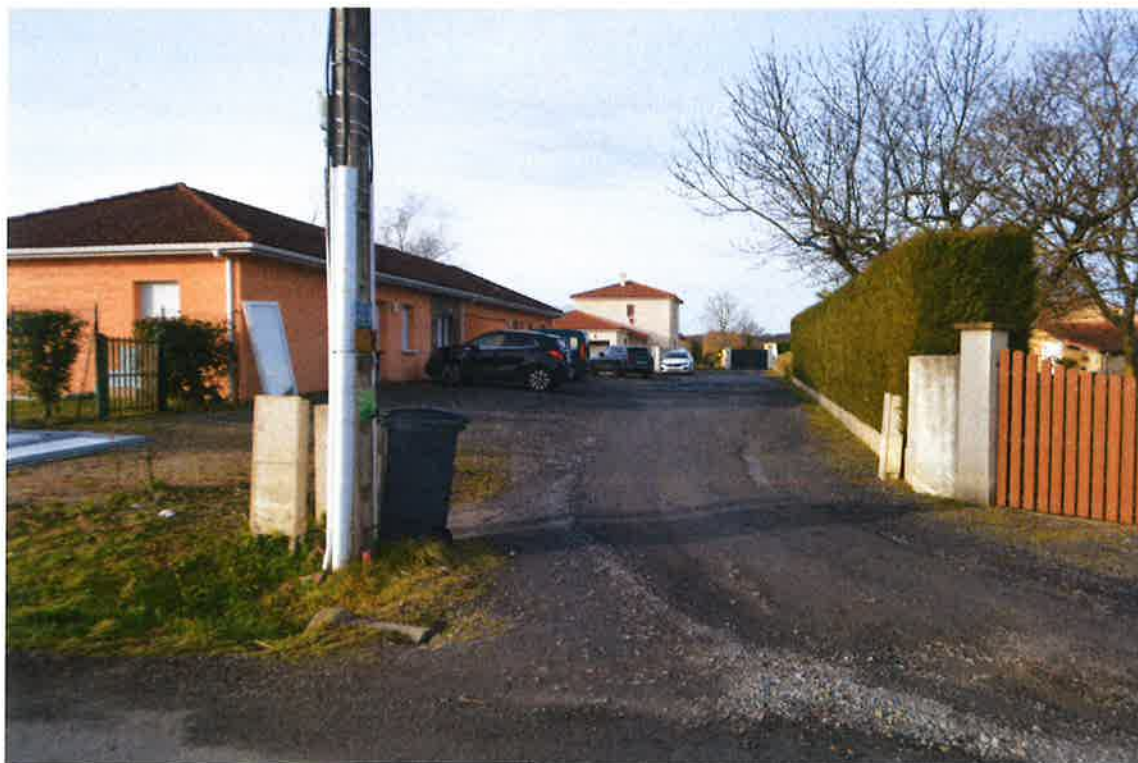
Photo n°2

La Rue Verge-Bielh est recouverte de goudron tandis que la voie d'accès à la maison, qui est orientée perpendiculairement à la voie Verge-Bielh, est recouverte d'un mélange de terre et de cailloux. (**Voir photos n°2 et 3**)

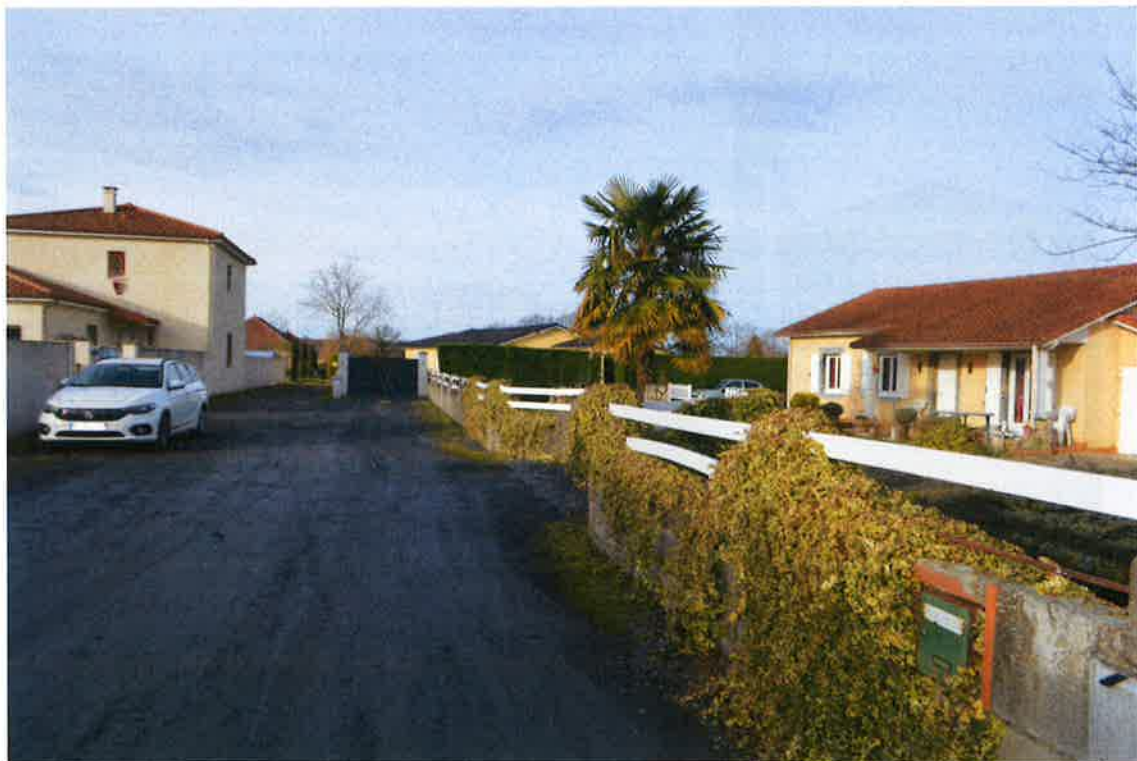
Photo n°4

La maison est entourée d'autres maisons individuelles. (**Voir photos n°4 et 5**)

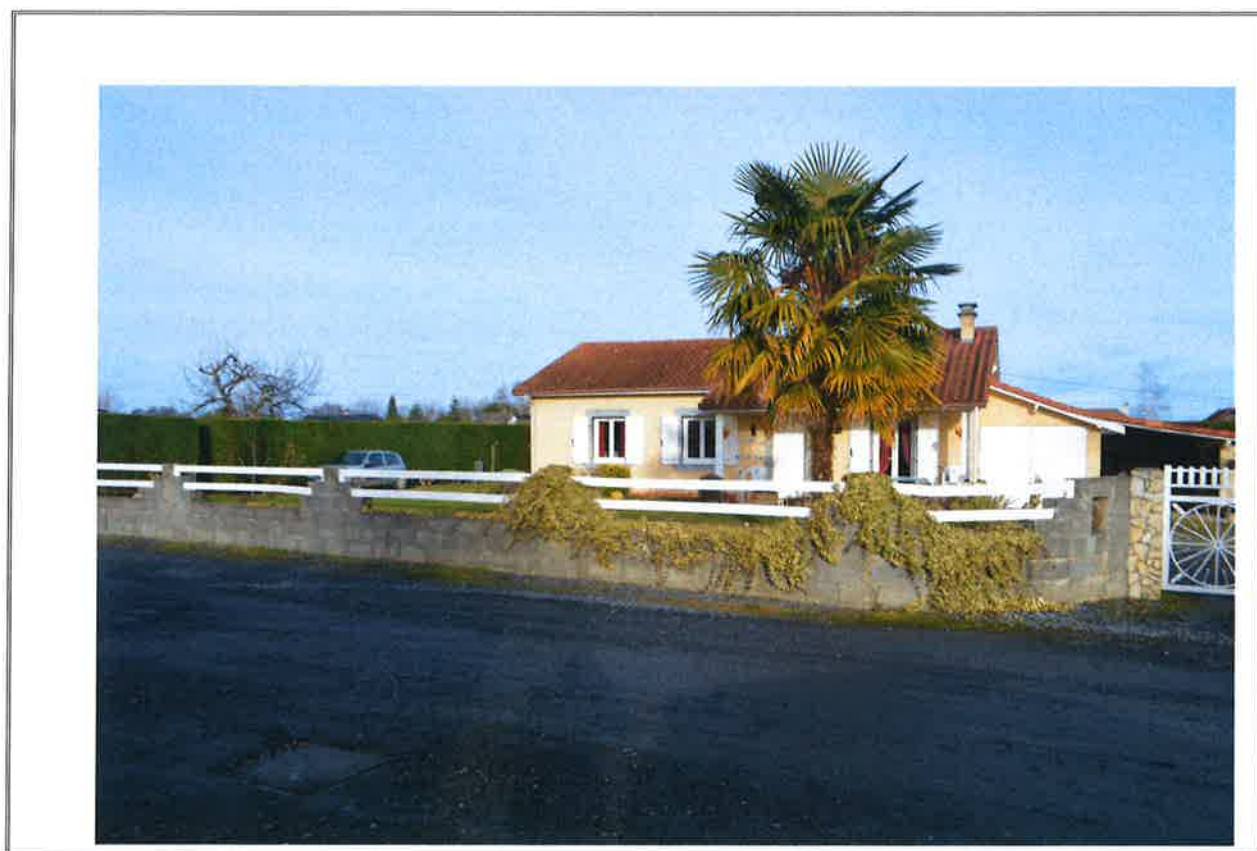
Photo n°6

Concernant l'environnement, il convient de préciser que la parcelle cadastrée section AH – N°74 comprend au Nord une maison à usage d'habitation (**voir photo n°6**) ; au Sud le mur séparatif de propriété avec une maison à usage d'habitation et un hangar (**voir photos n°7 et 8**) ; à l'Ouest, un parc arboré avec maison à usage d'habitation (**voir photo n°9**) et à l'Est, un autre parc arboré avec maison à usage d'habitation. (**Voir photo n°10**)

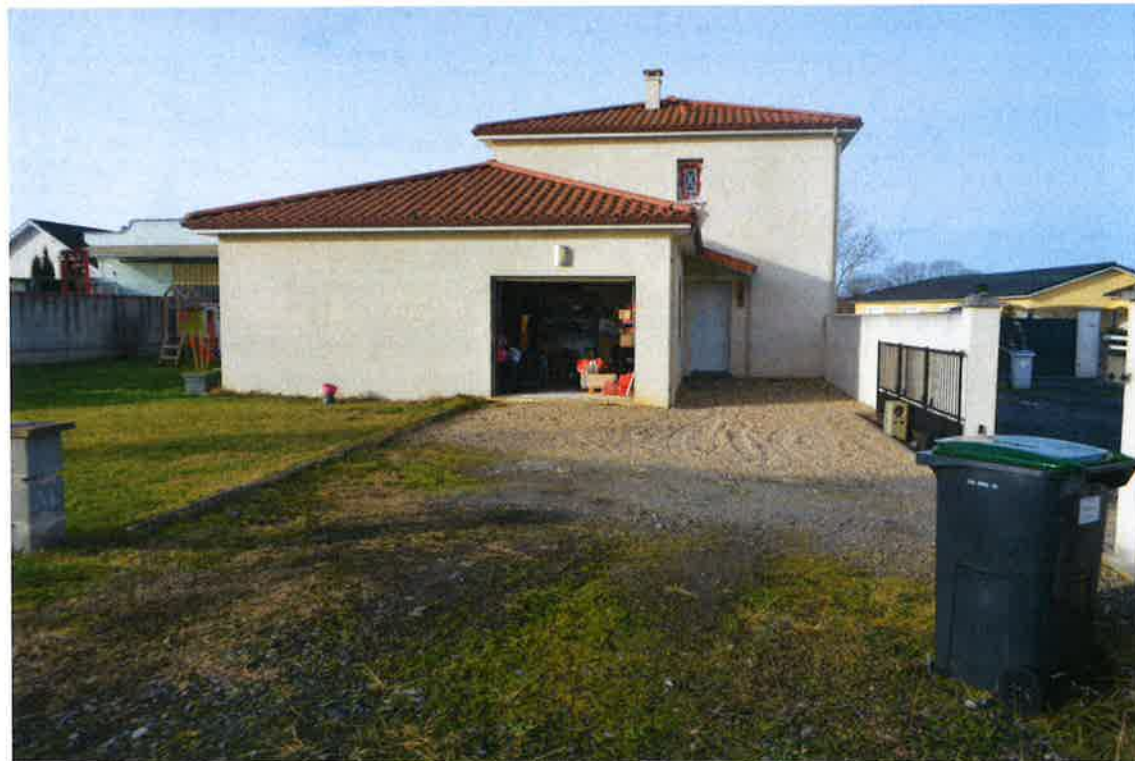
Photo n°12

Il donne sur une cour intérieure engravillonnée permettant de rejoindre l'entrée principale de la maison située en façade Est. (**Voir photo n°12**)

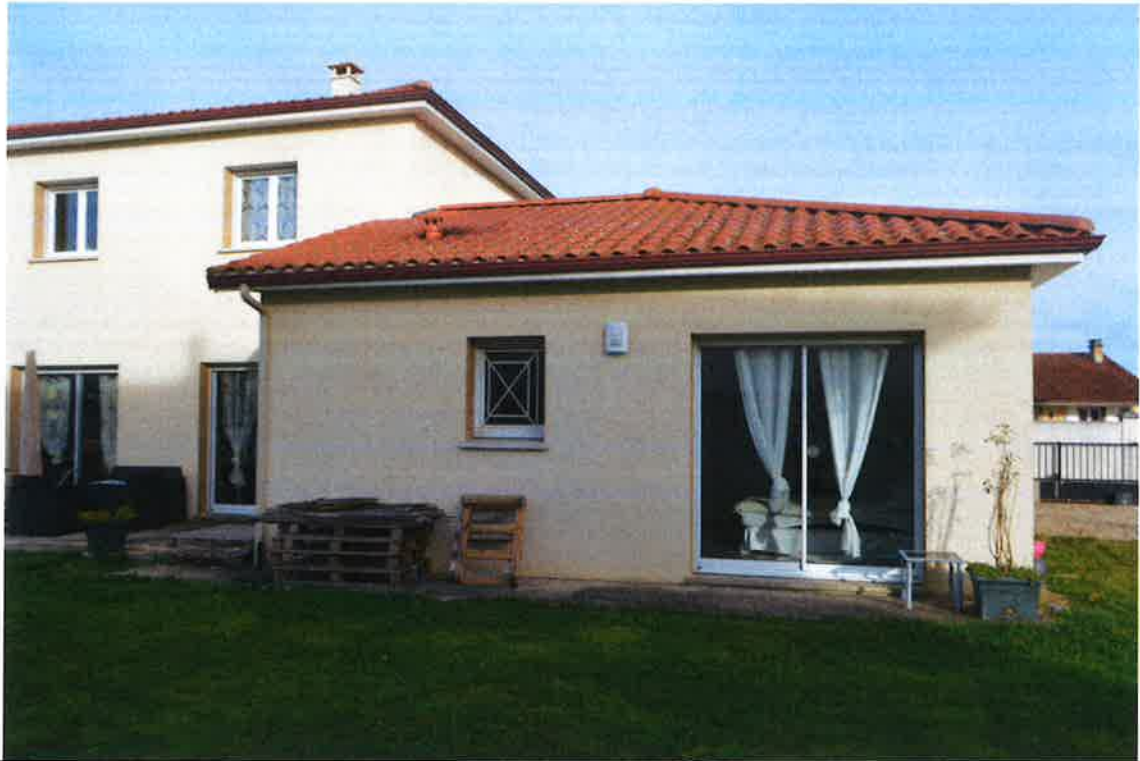
Photo n°13

Présence de deux éclairages de façade côté Est et de trois éclairages de façade côté Sud. (**Voir photos n°13 à 15**)

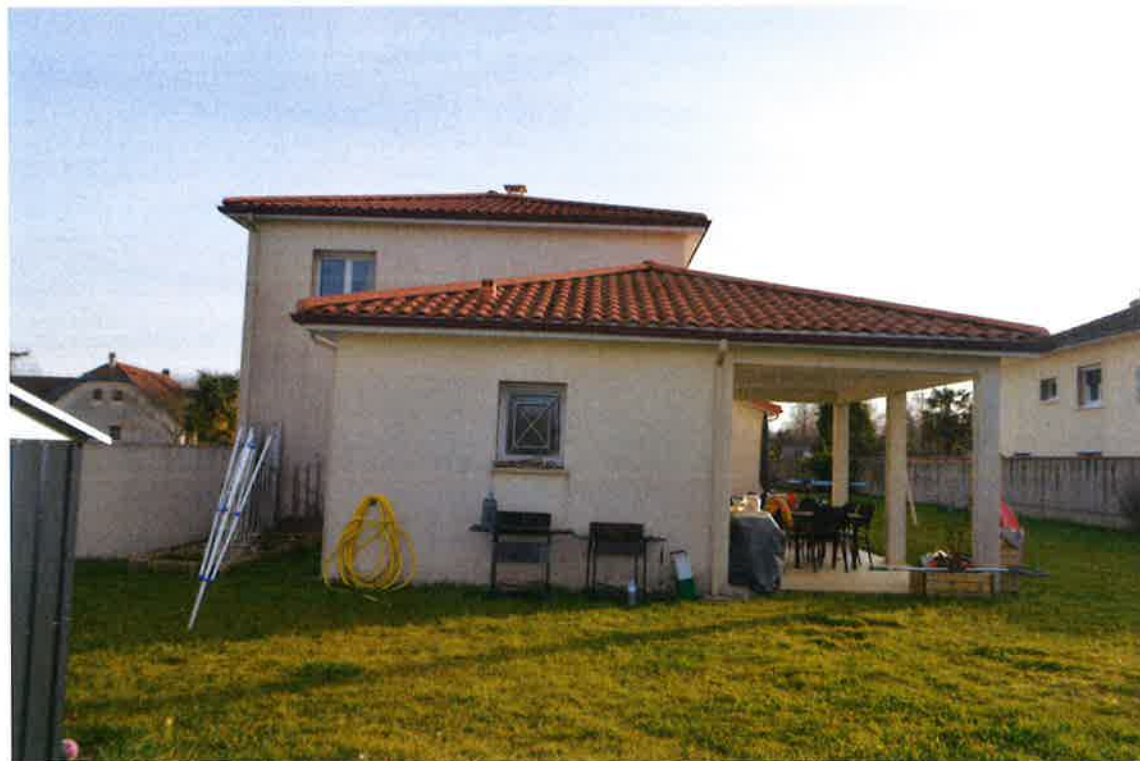
Photo n°16

Le mur de façade Ouest comprend un robinet d'eau extérieur tandis que le jardin effectue un décrochement venant jusqu'en pied de façade Ouest, partie Nord du bloc principal. (**Voir photos n°16 et 17**)

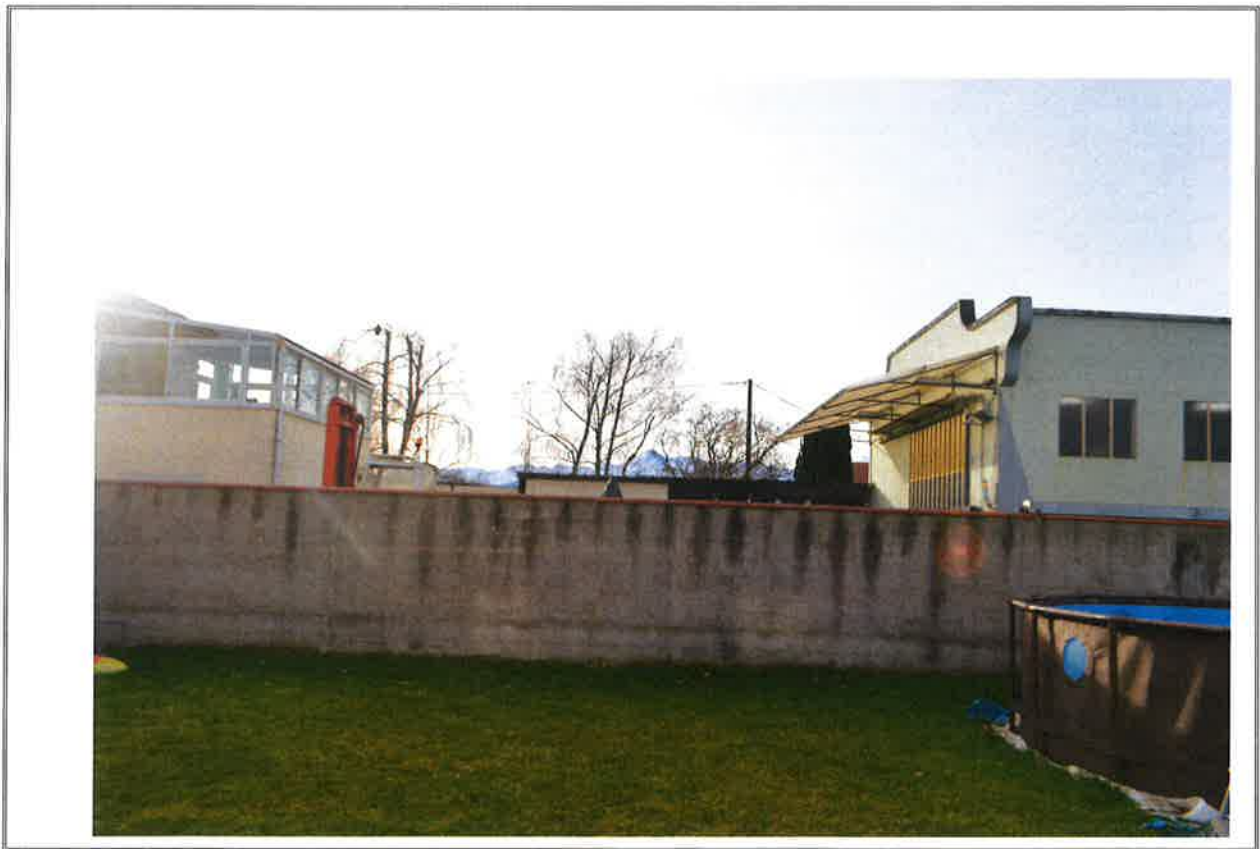
Photo n°18

Depuis la terrasse et entre les deux bâtiments situés côté Sud, il est possible d'apercevoir la chaîne des Pyrénées. (Voir photo n°18)

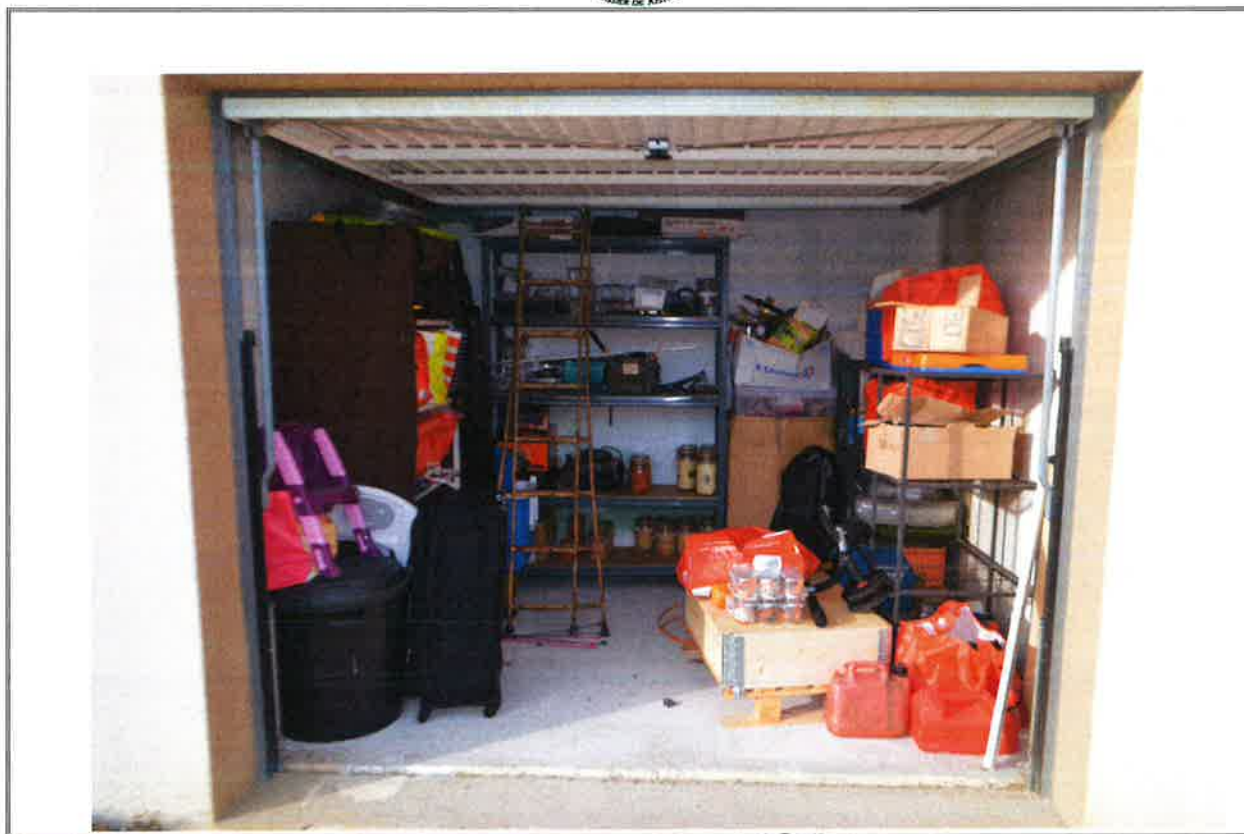
Photo n°19

Ce garage comprend plafond et murs placo sur dalle ciment. (Voir photo n°19)

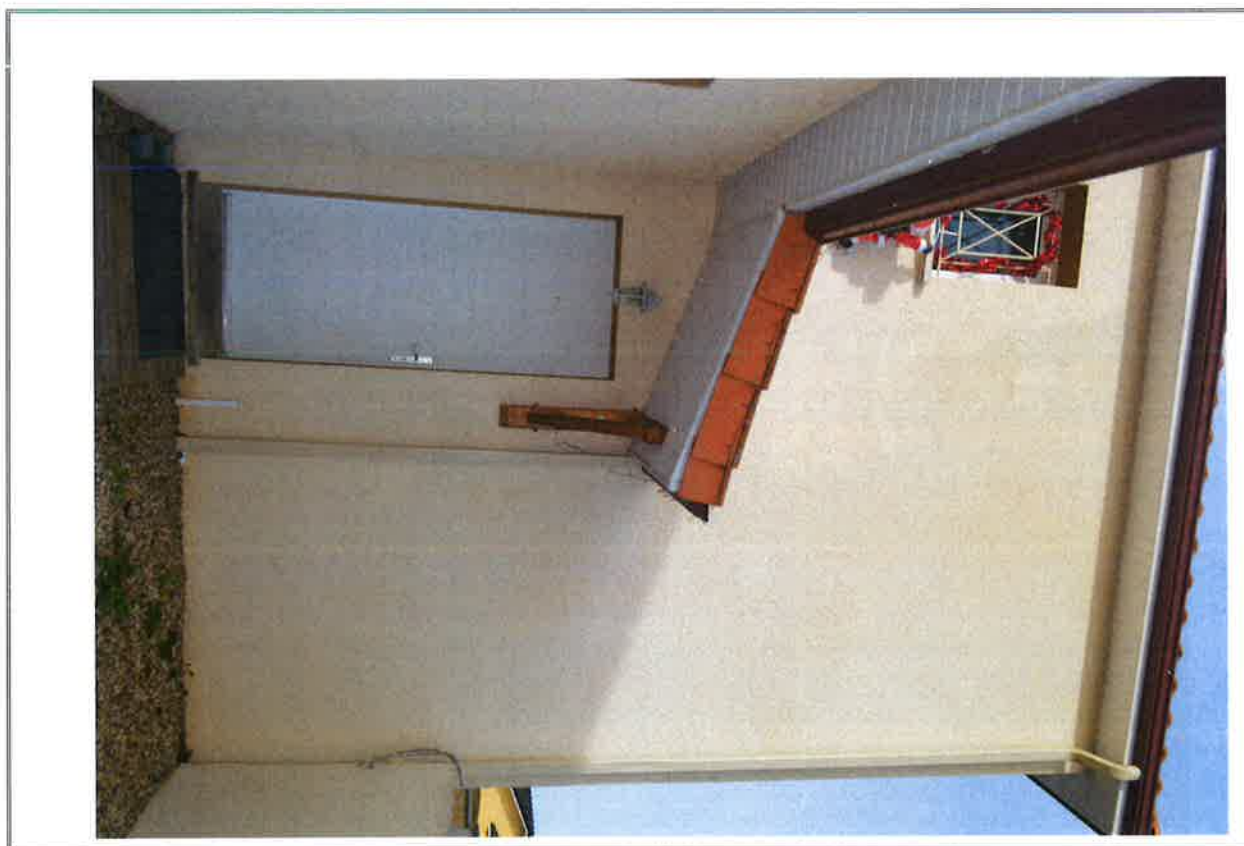
Photo n°20

L'accès à la maison s'effectue par une porte d'entrée implantée en pied de façade du bloc principal côté Est. (Voir photo n°20)

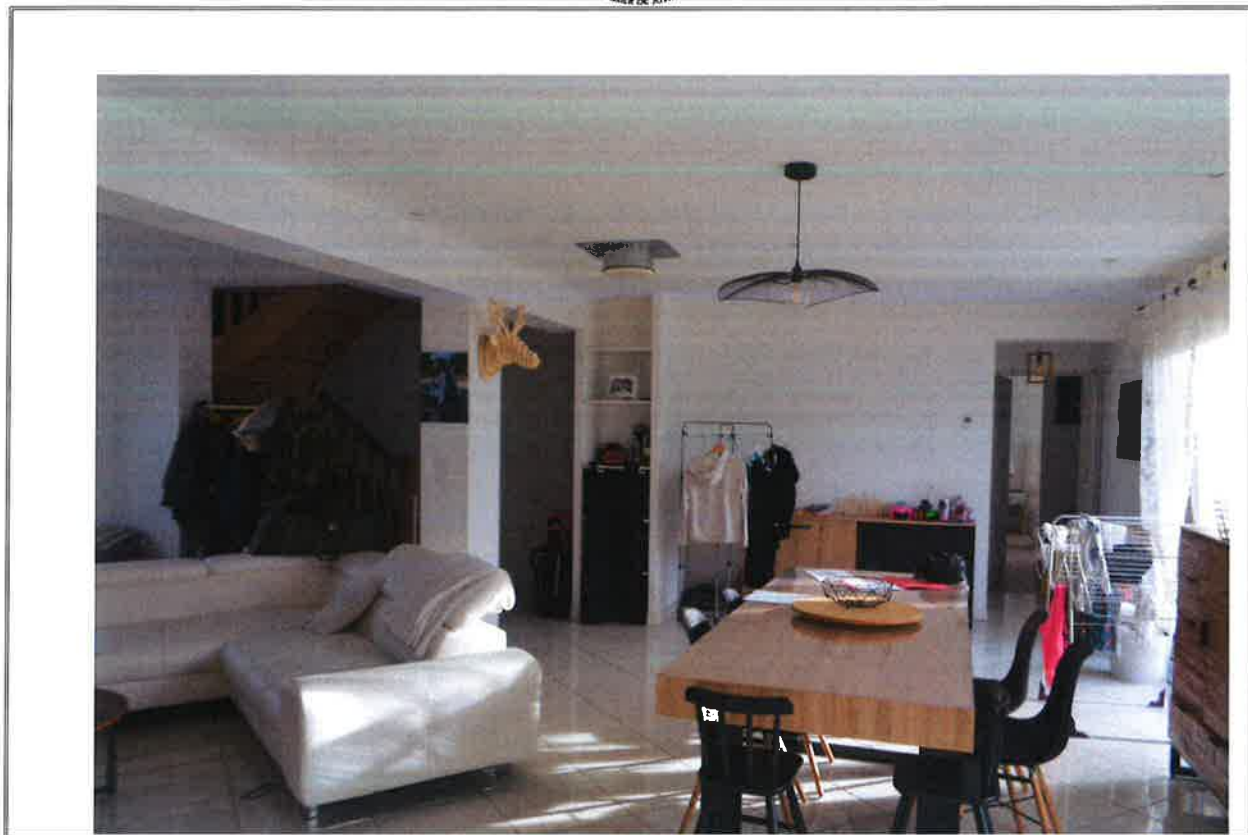
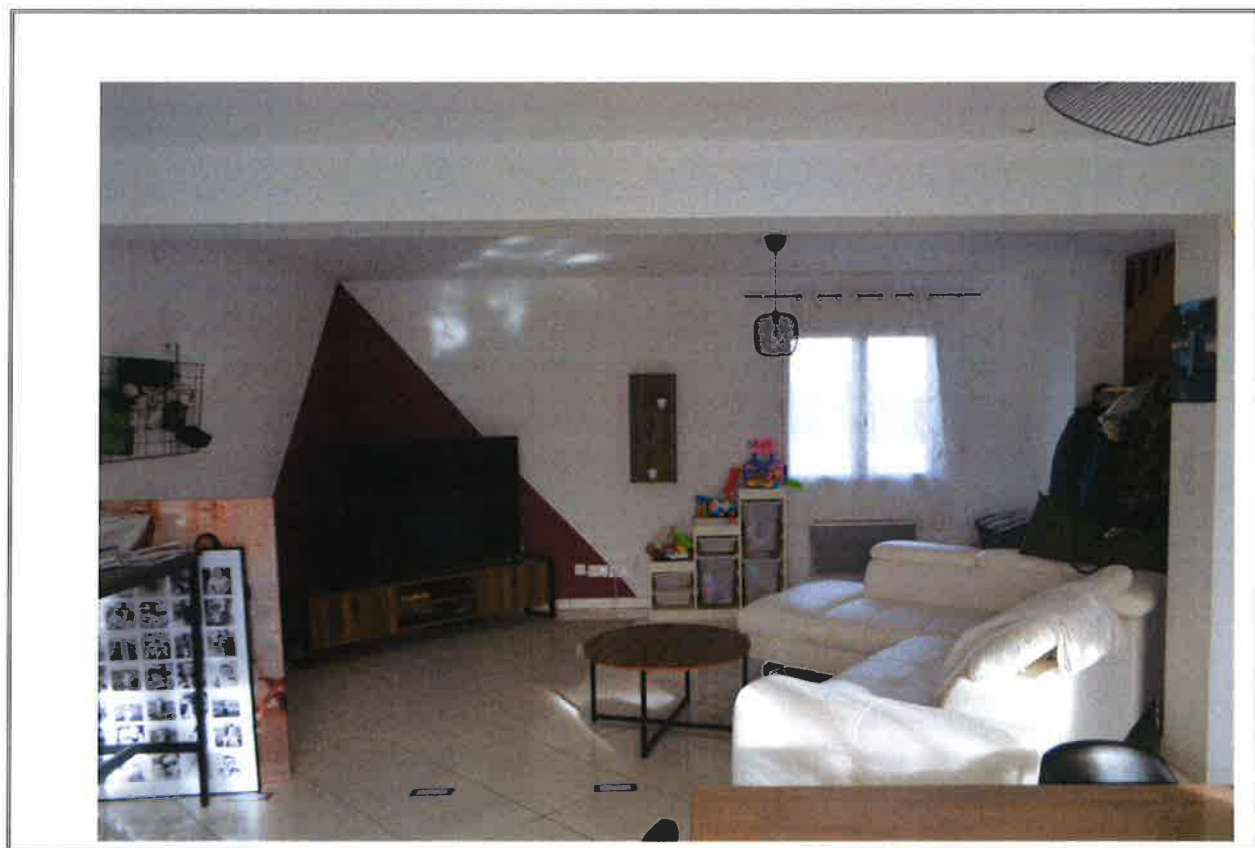
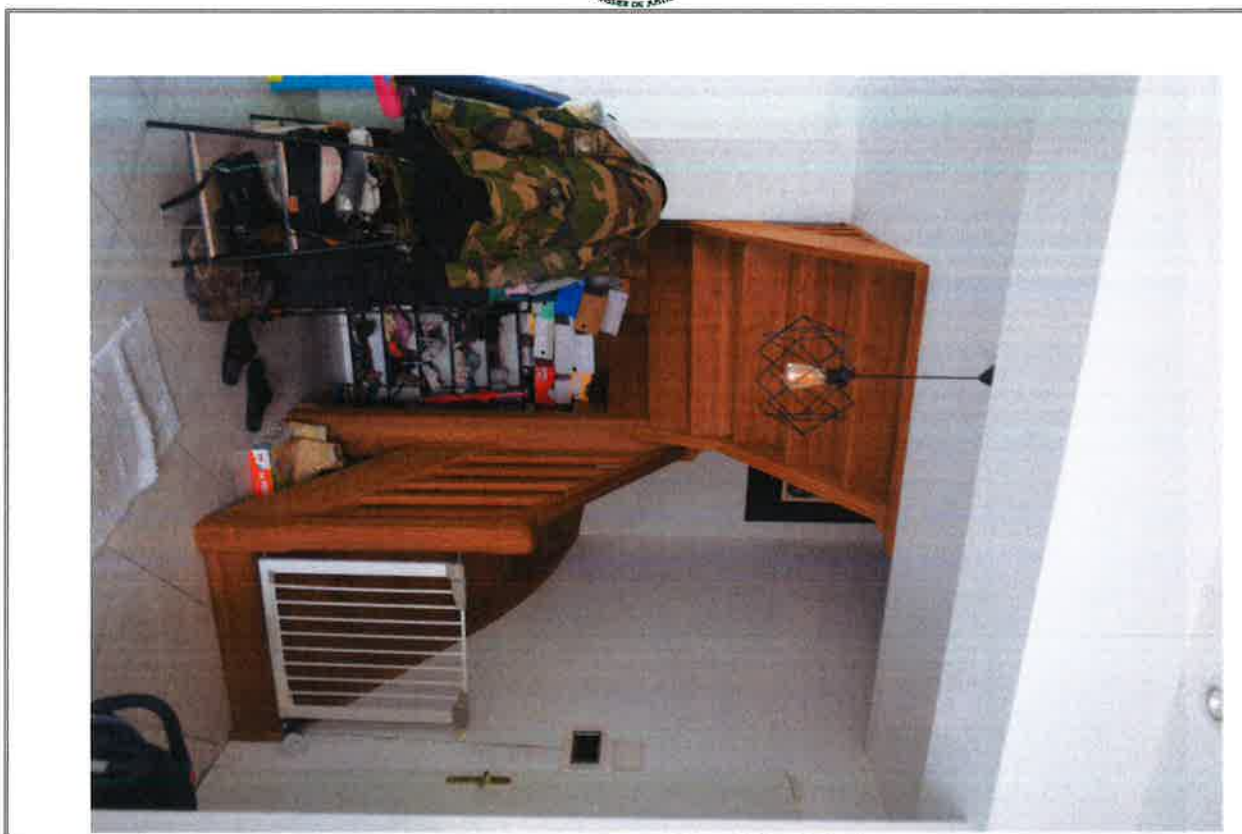
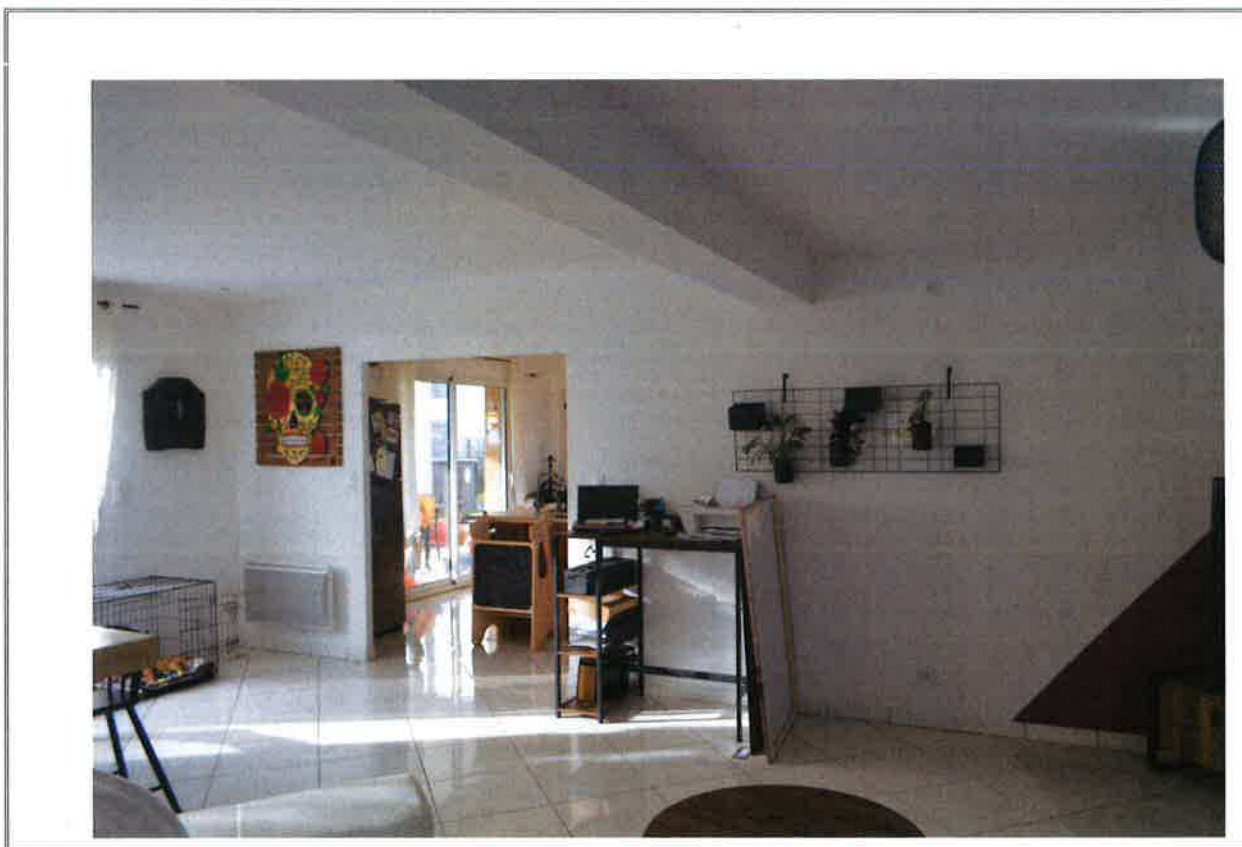
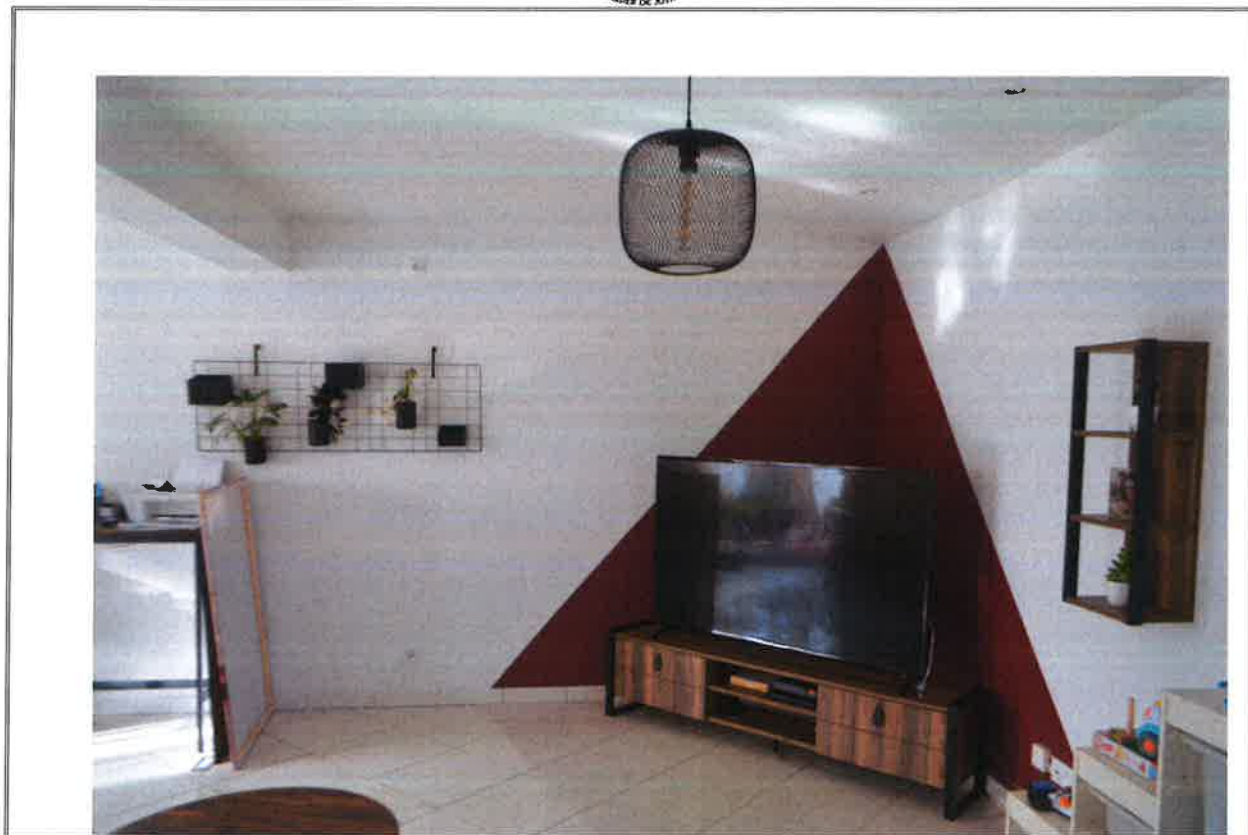
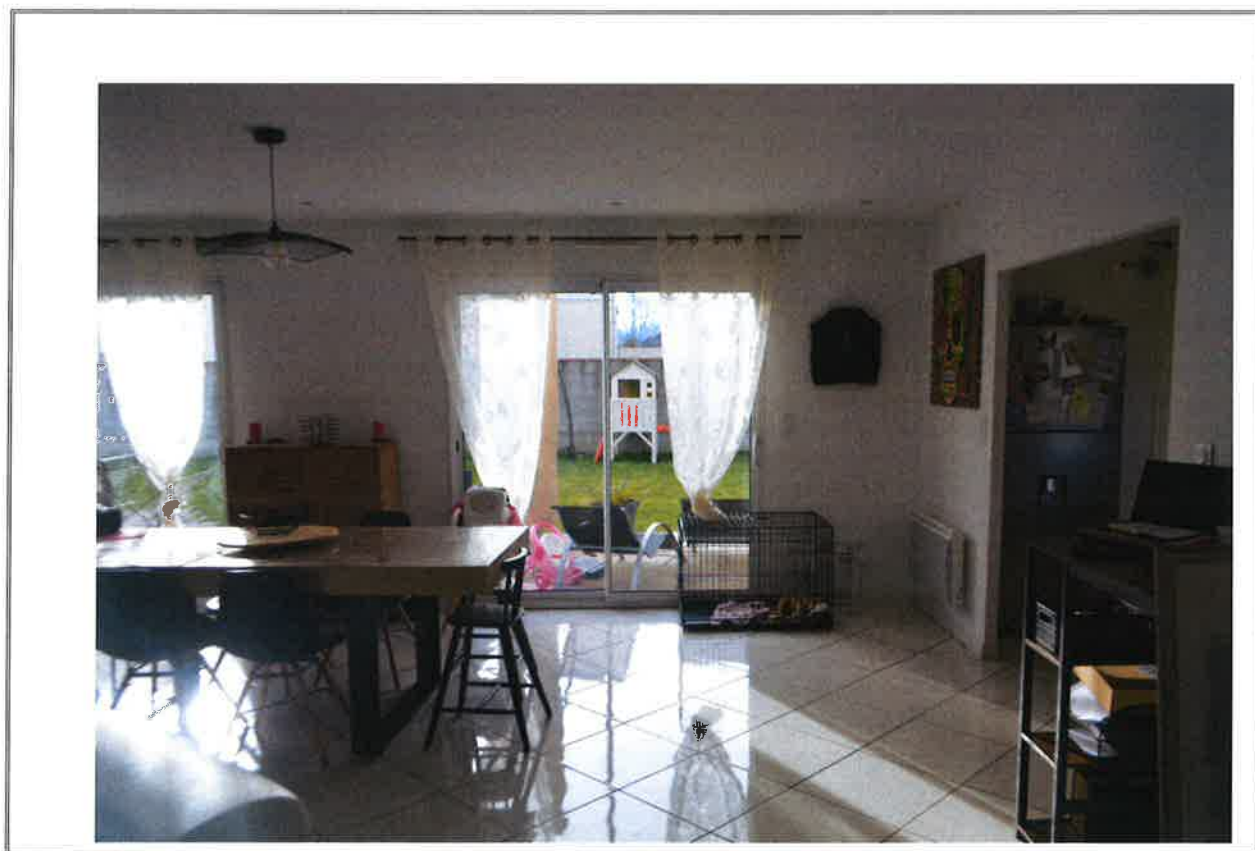
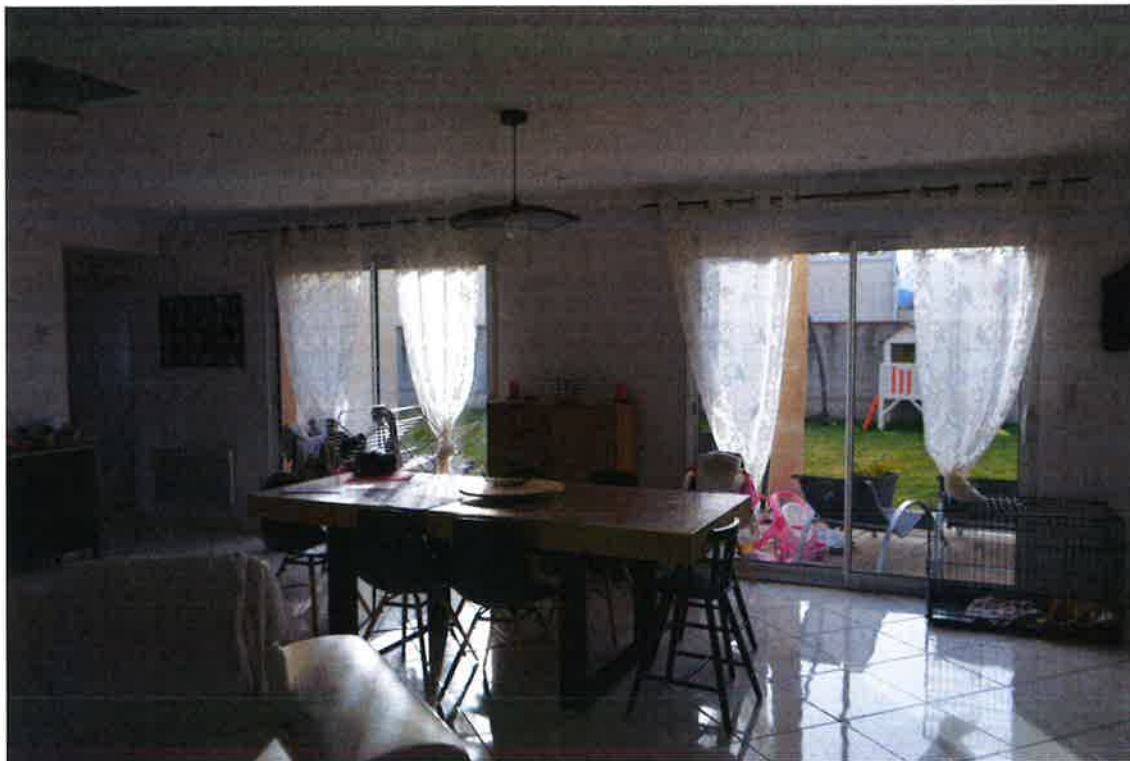
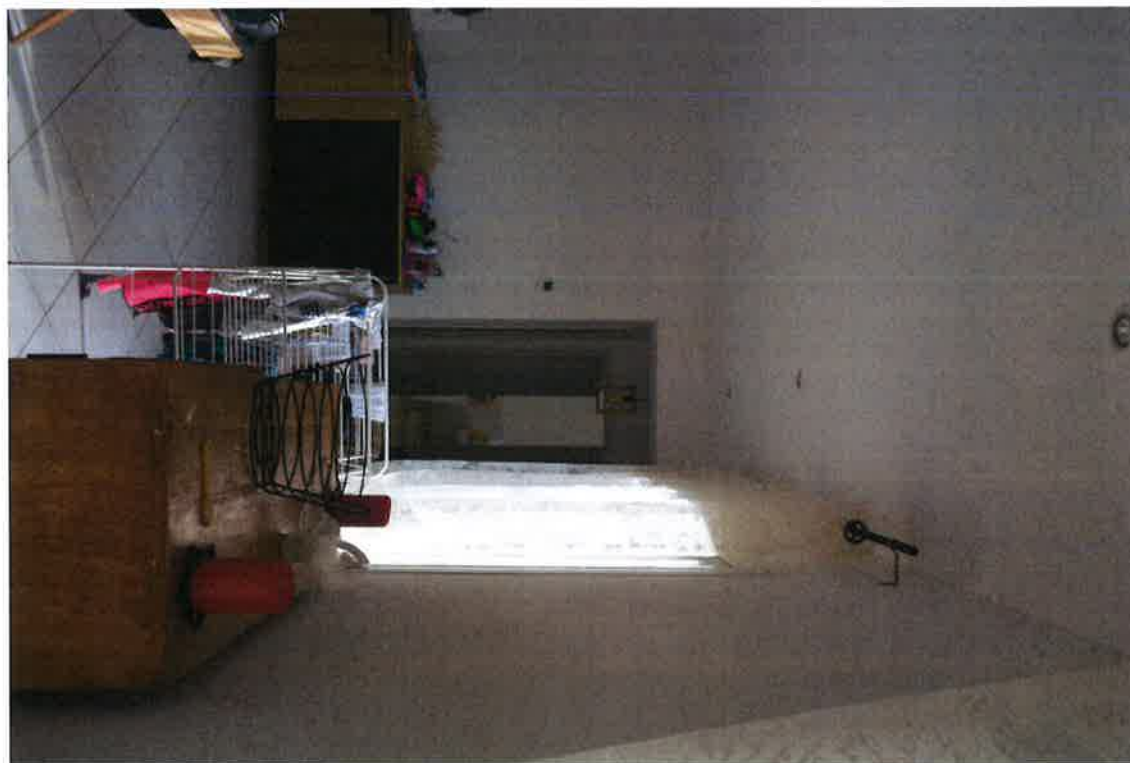
Côté Est et en partie centrale se trouve un décrochement avec cloisons placo et étagères ; en limite Nord-Est, se trouve un escalier permettant de rejoindre l'étage. (Voir photos n°21 à 28)

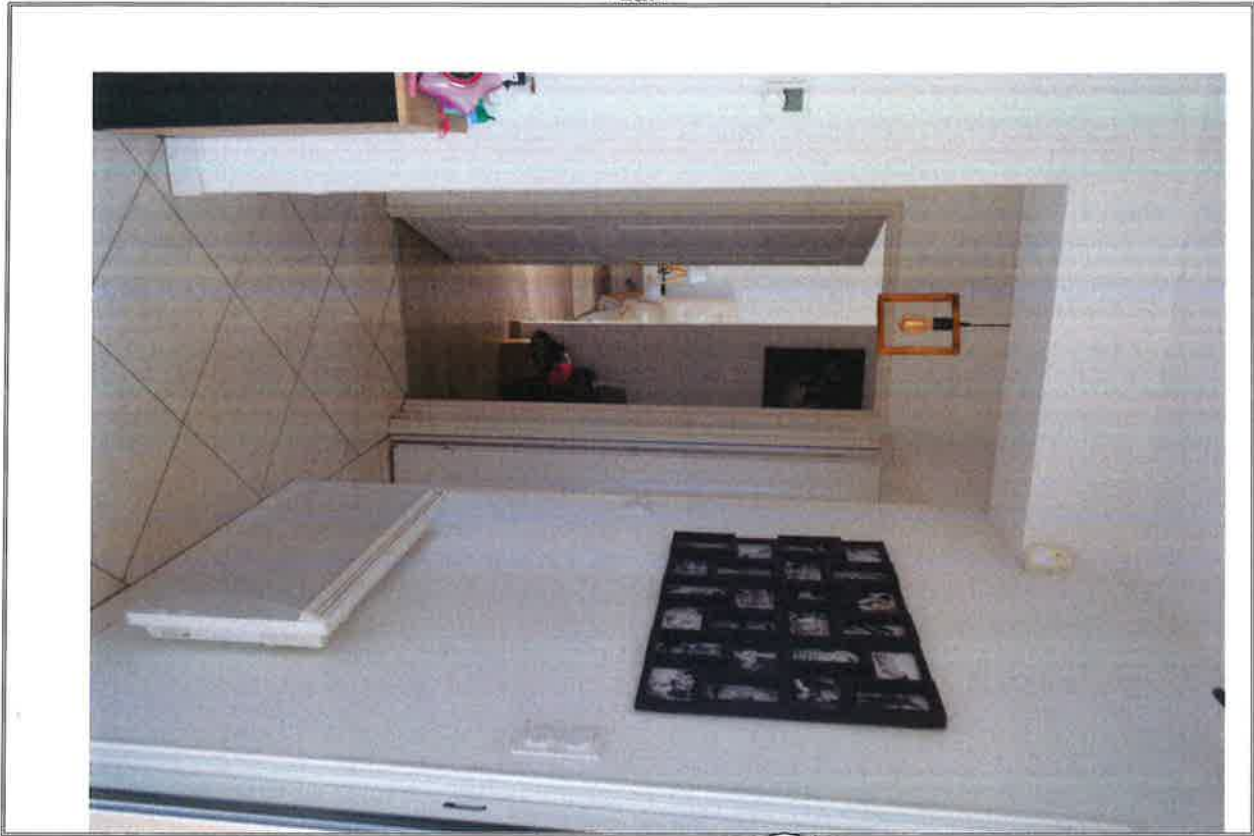
Photo n°29

Un radiateur électrique identique à celui qui se trouve dans le séjour. (Voir photo n°29)

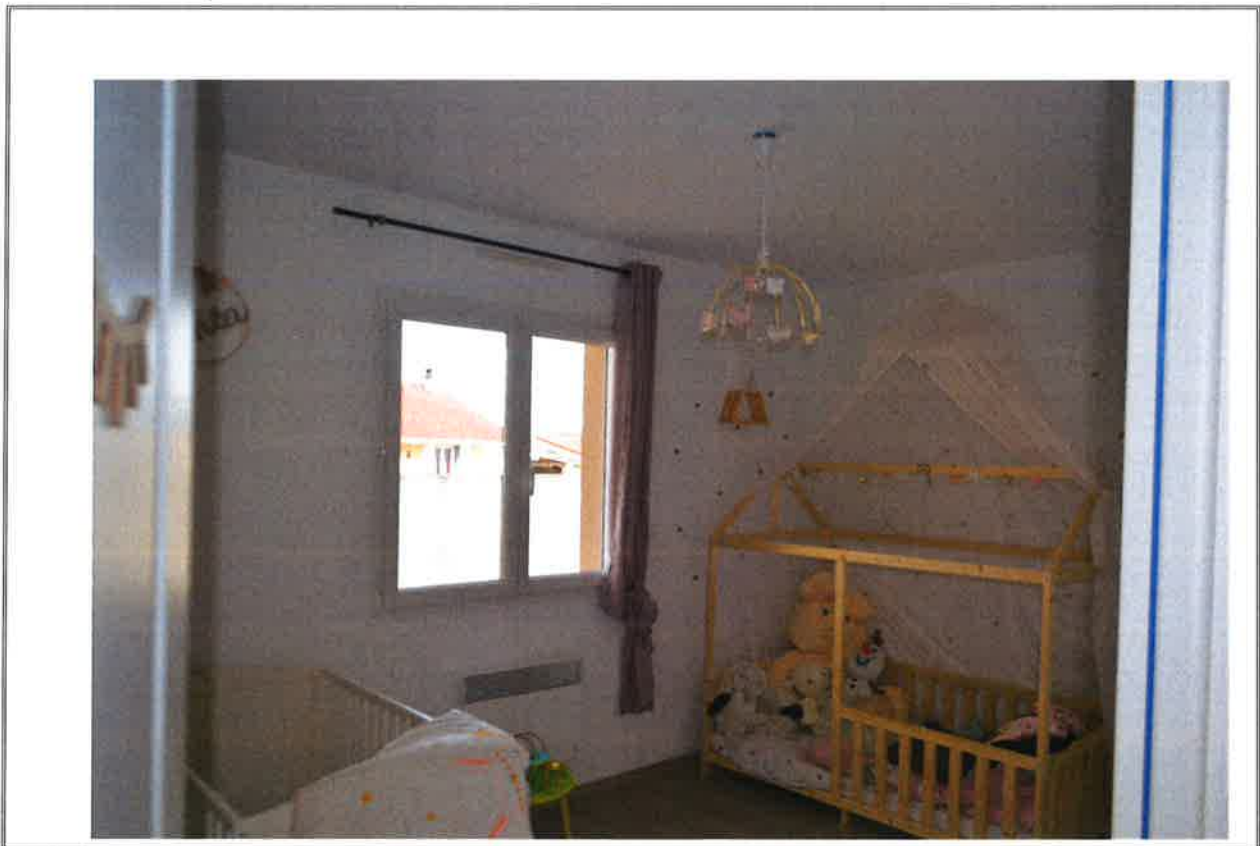
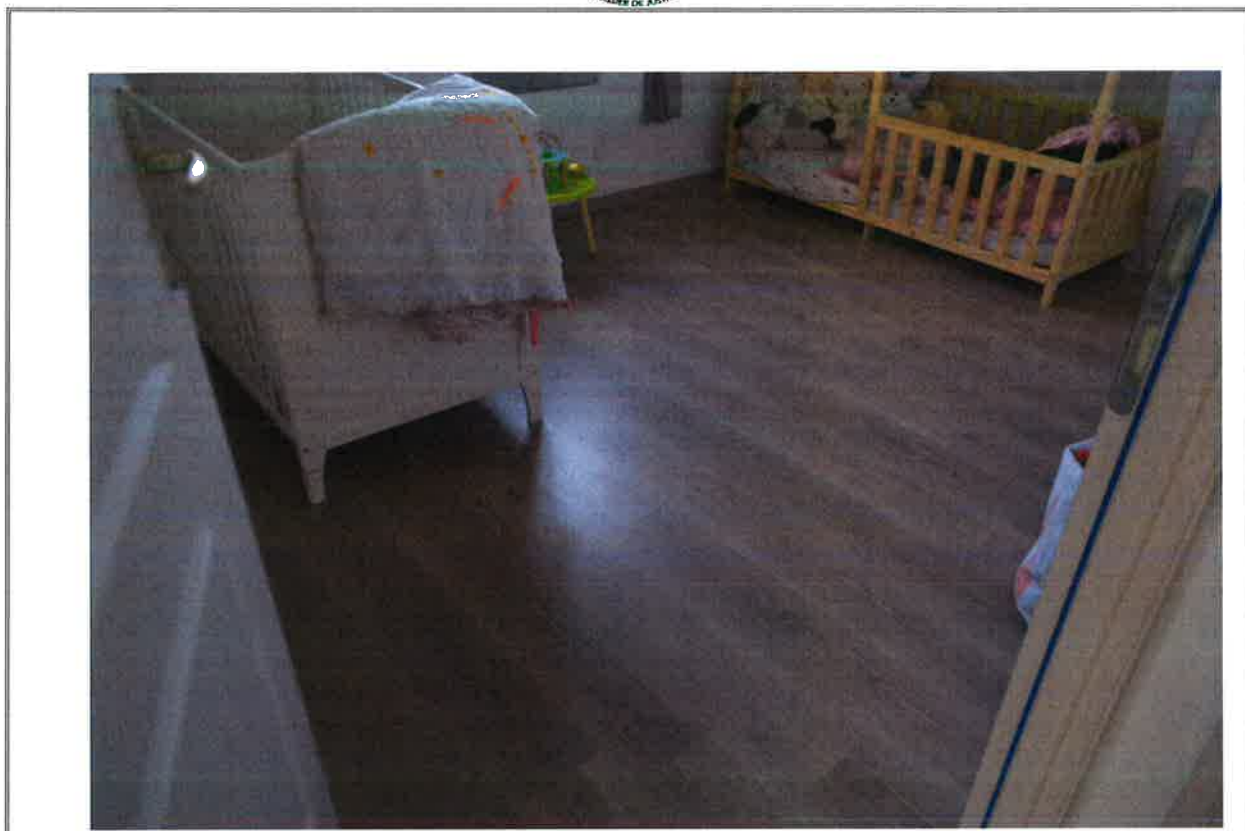
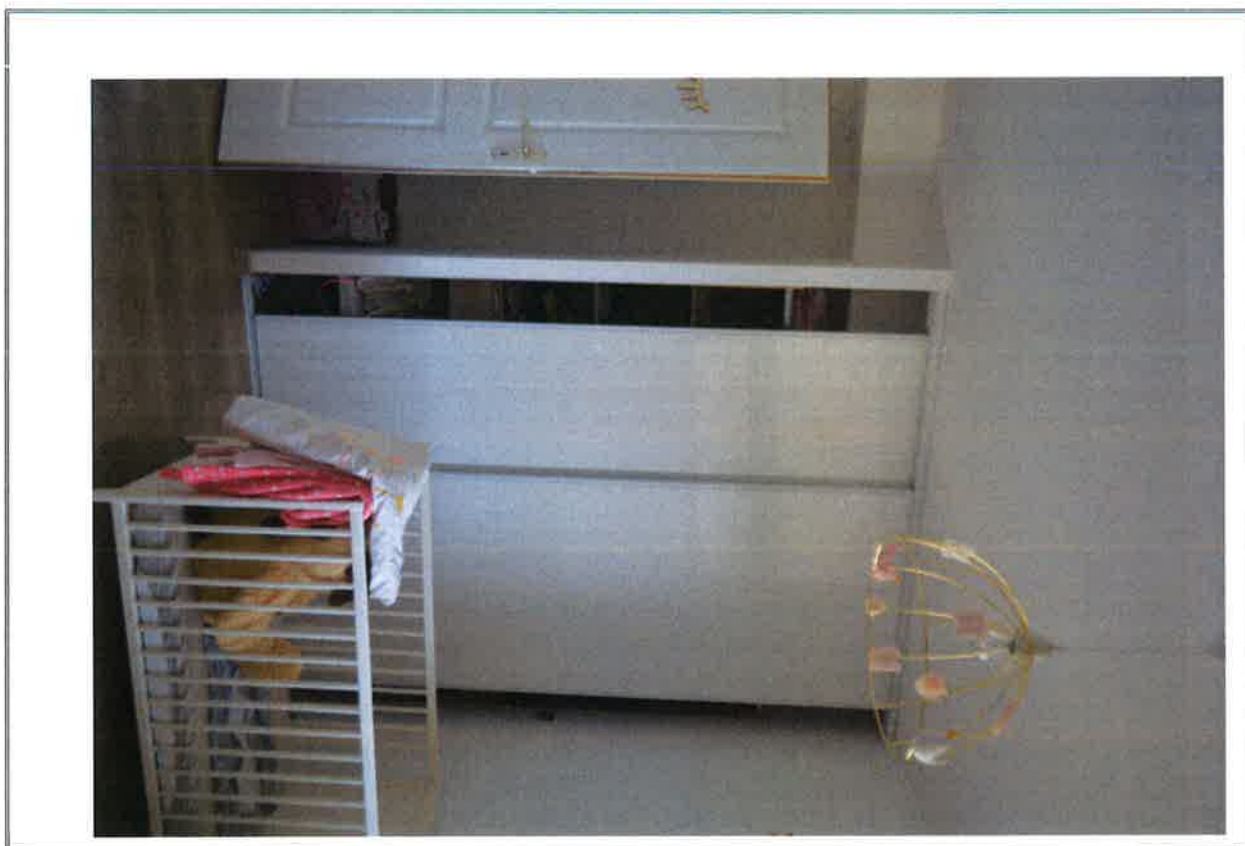
Eclairage : ampoule sur douille. (**Voir photos n°30 à 32**)
