PROCES VERBAL DE CONSTAT

**PROCES-VERBAL DE CONSTAT
DESCRIPTIF**

L'AN DEUX MILLE VINGT-ET-UN et le VINGT-ET-UN JANVIER

Avons été requis de dresser procès-verbal de constat descriptif d'un immeuble en nature de maison à usage d'habitation, situé commune de MOMERES (65360), 54 Rue Verge-Bielh, sur un terrain cadastré dite commune section AH – N°74.

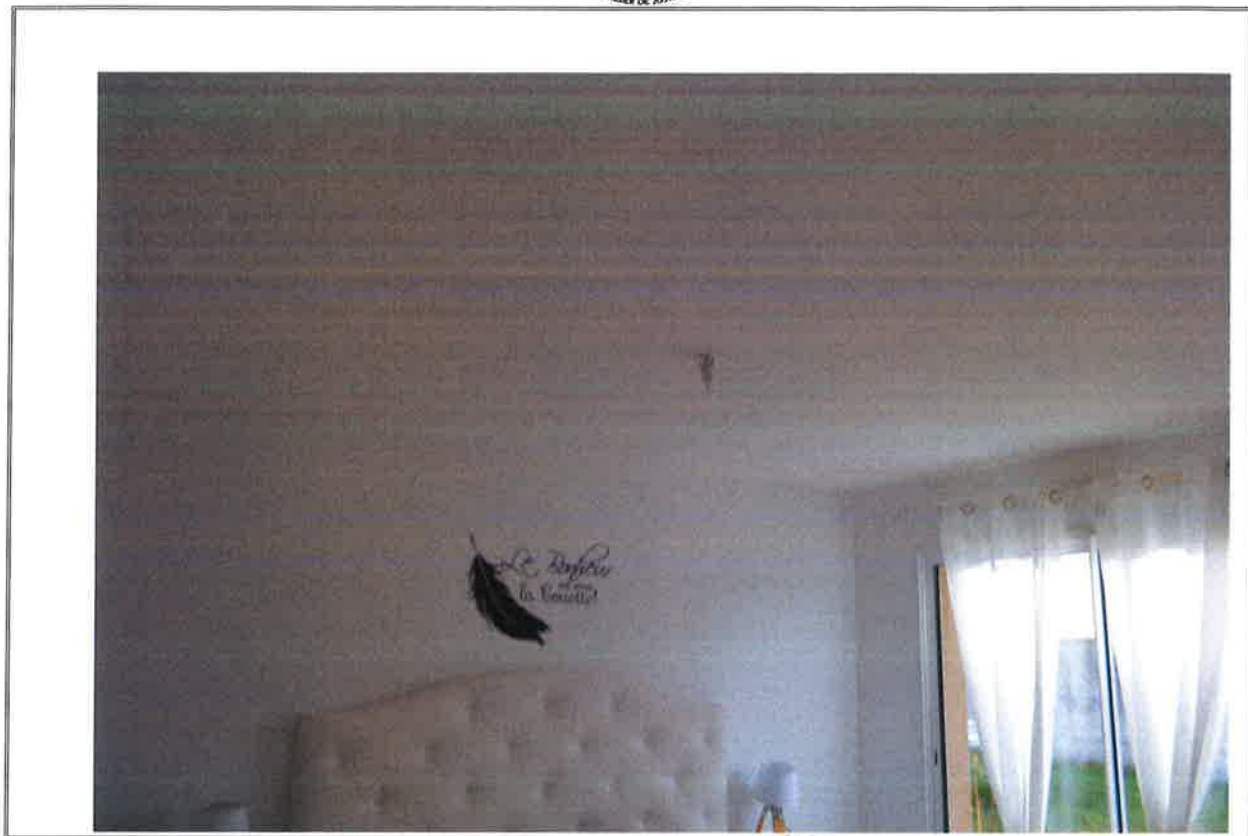
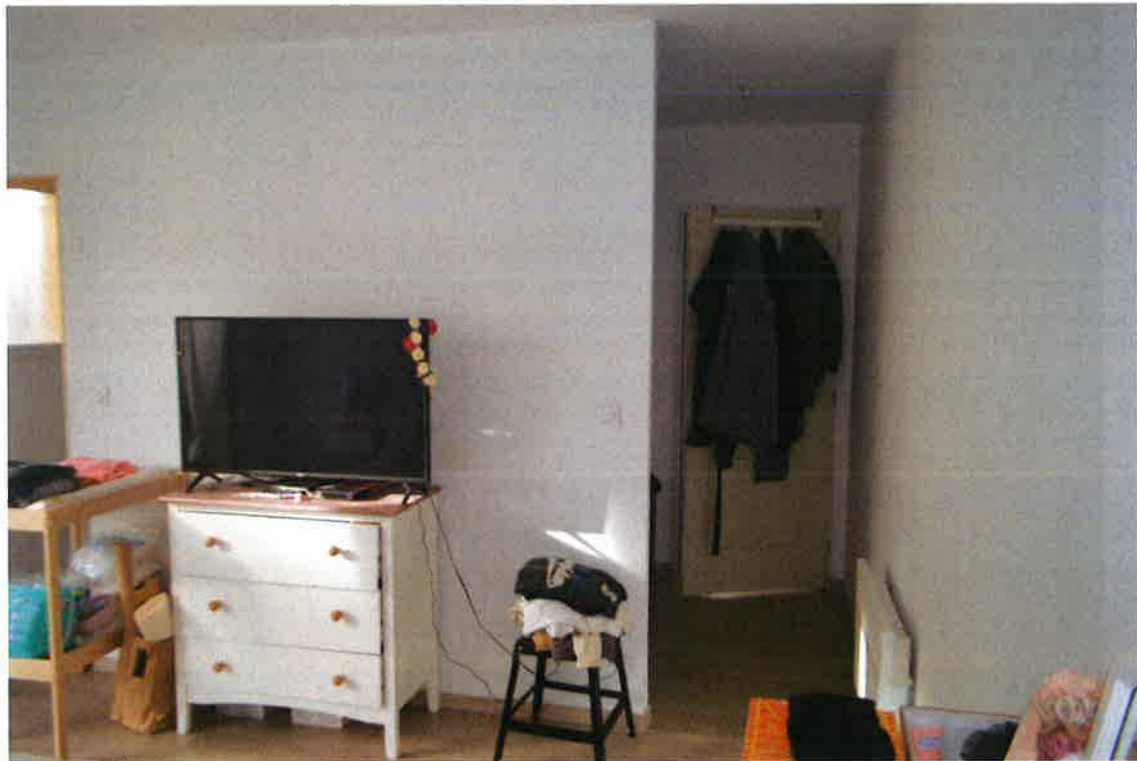
Présence côté Nord d'un radiateur électrique ; côté Sud, d'une ouverture baie vitrée double battant double vitrage, deux baies coulissantes. (**Voir photos n°33 et 36**)

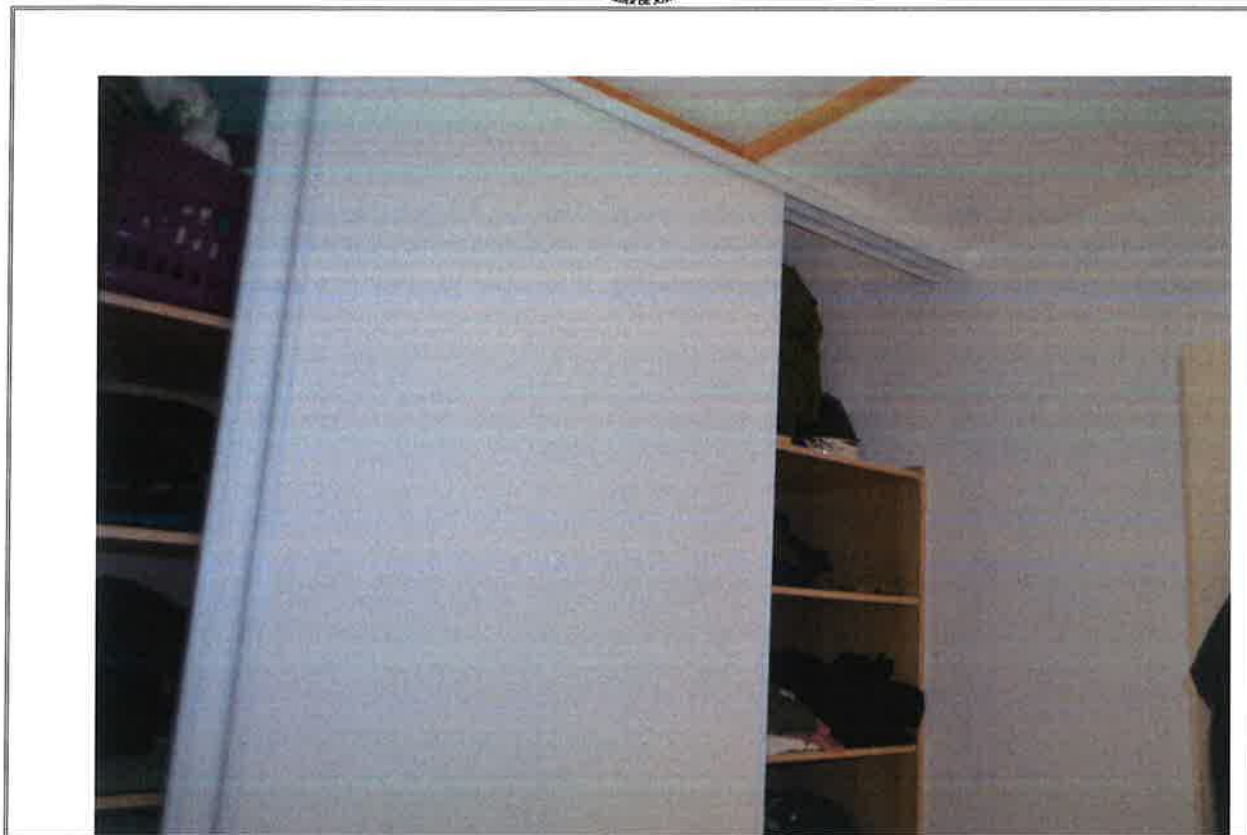
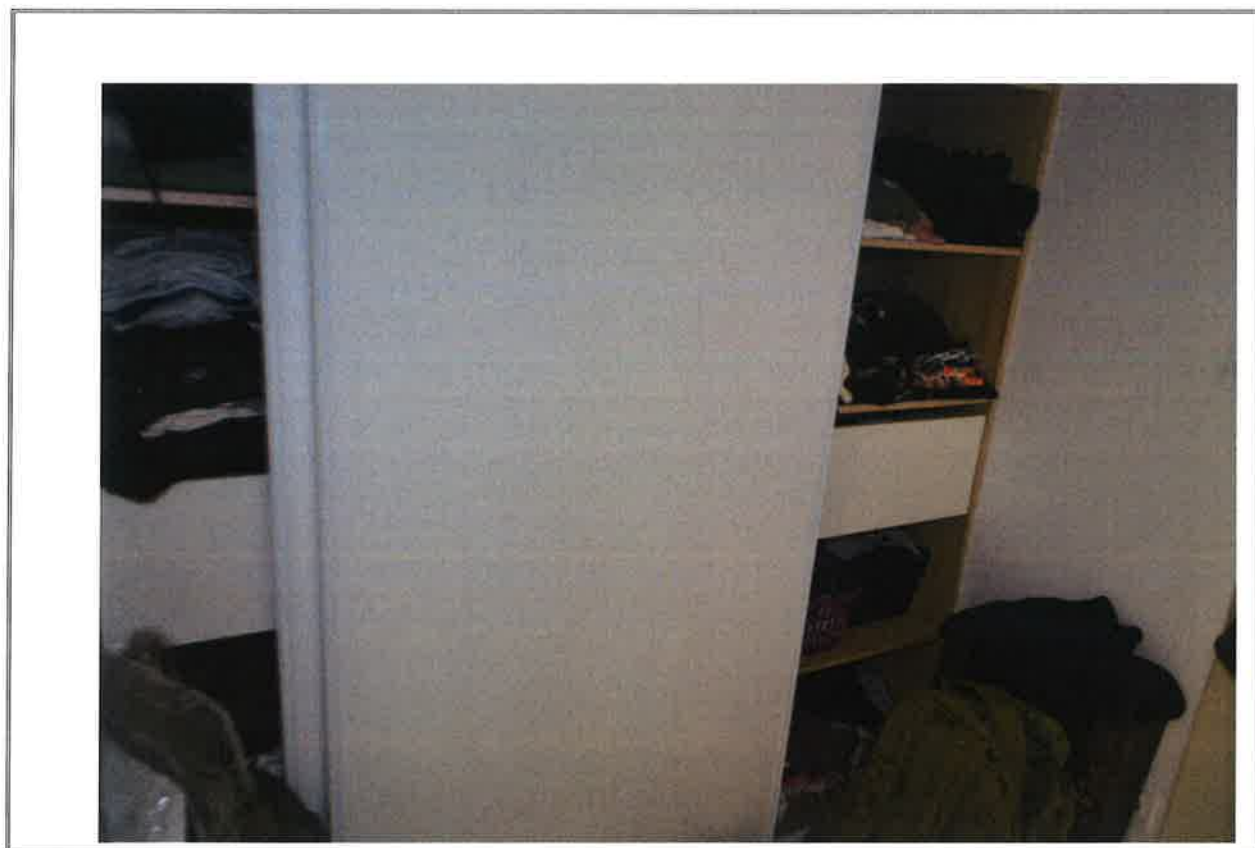
Au niveau de l'accès de la chambre, le mur Sud comprend un renforcement qui abrite une étagère, un placard-penderie fermant par deux portes coulissantes. (**Voir photos n°37 et 38**)

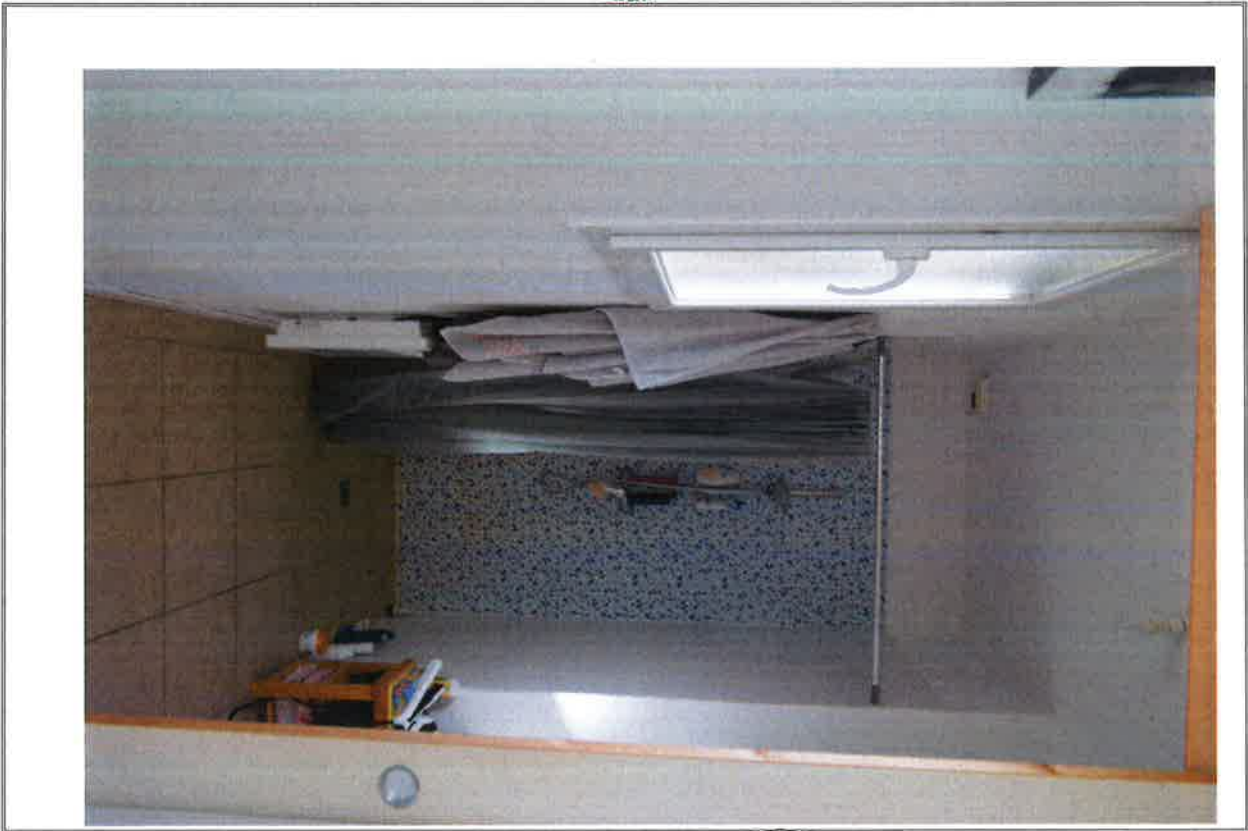
Photo n°39

Le mur Sud est percé d'une ouverture fenêtre double vitrage avec ferronnerie extérieure en dessous de laquelle se trouve un radiateur électrique. (**Voir photos n°39 et 41**)

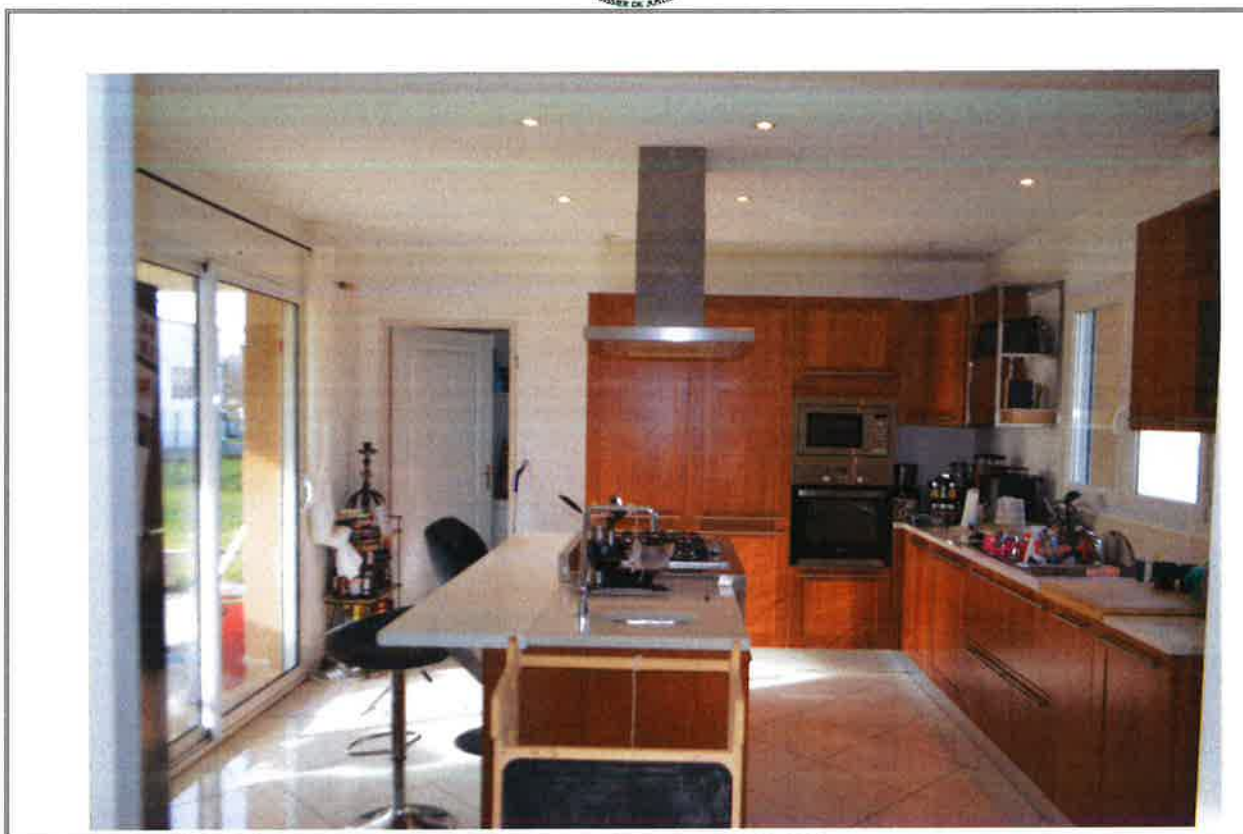
Photo n°42

Sol : carrelage avec plinthes carrelées non assorties. (**Voir photo n°42**)

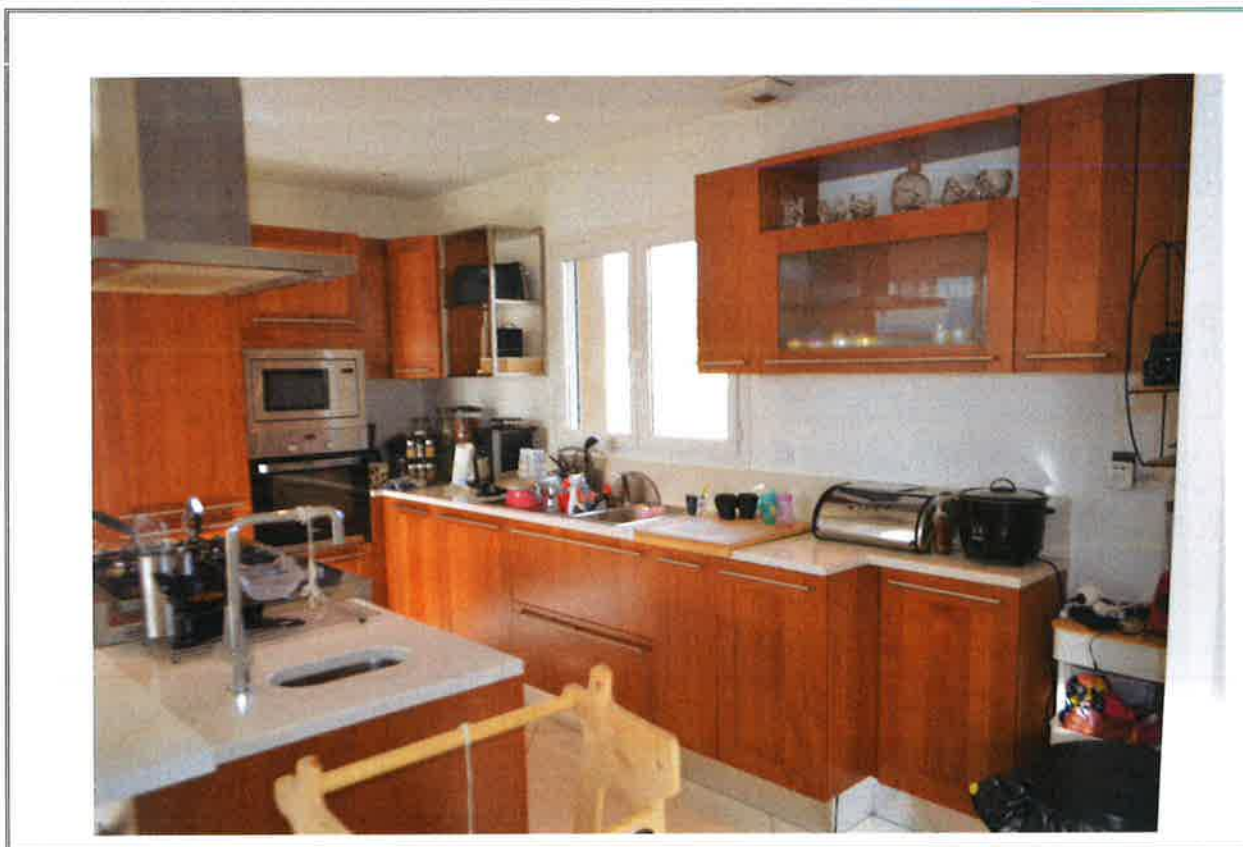
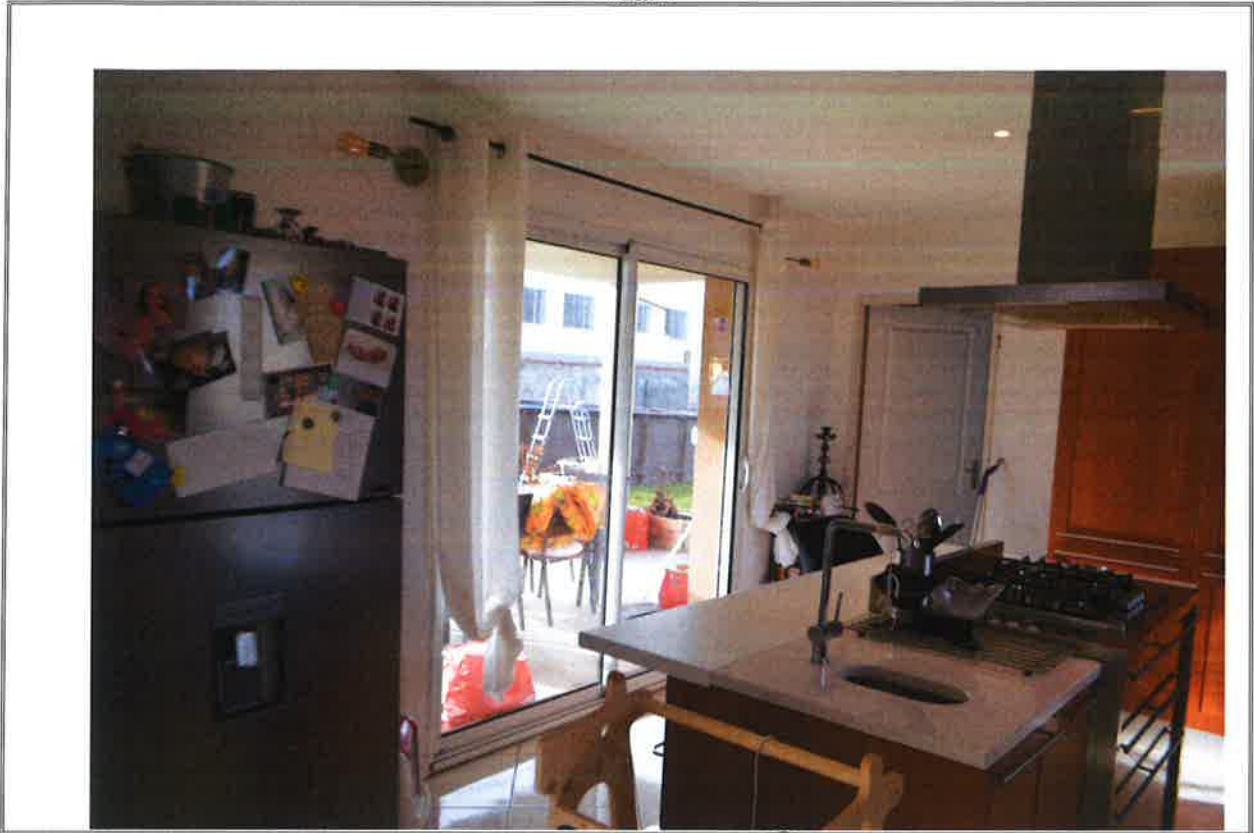
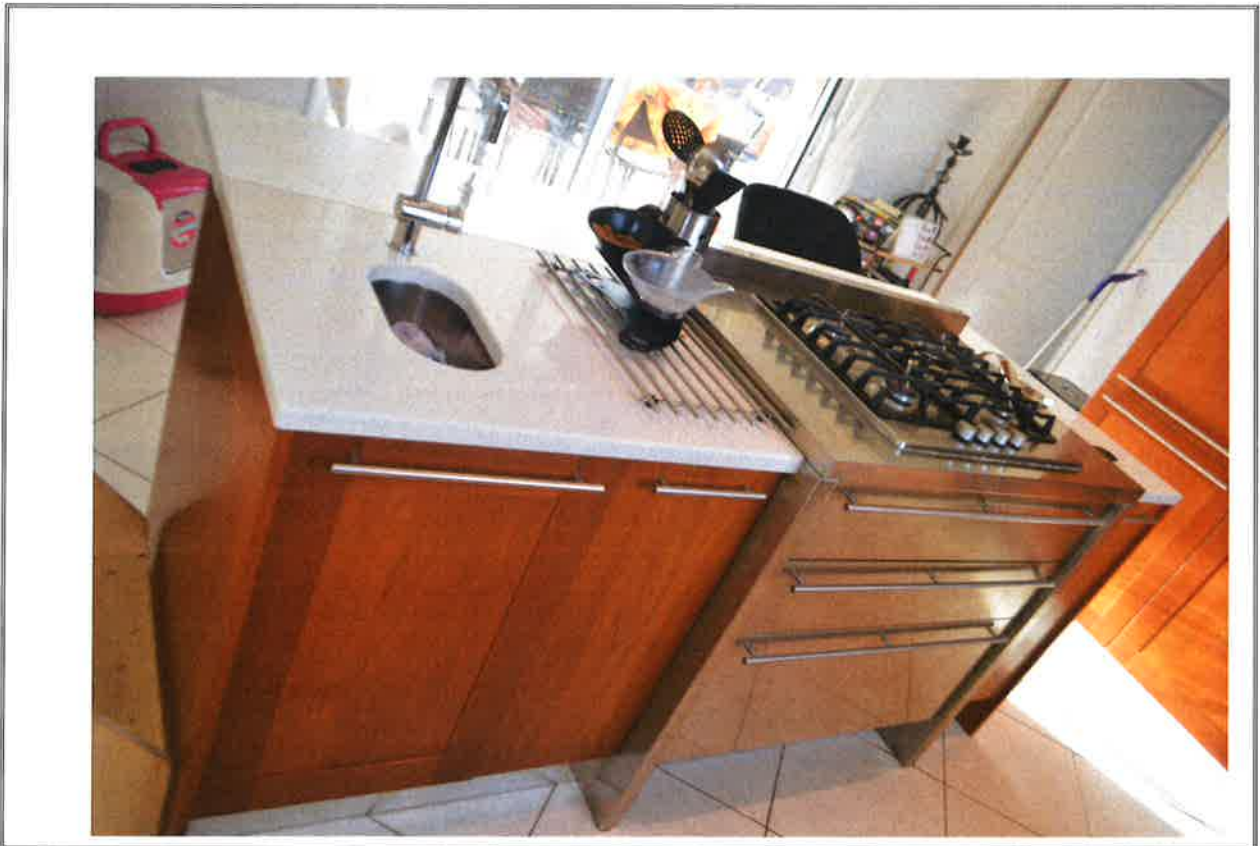
Le mur Nord est également percé d'une fenêtre double battant double vitrage pouvant être occultée par un volet à commande électrique. (**Voir photos n°43 à 45**)

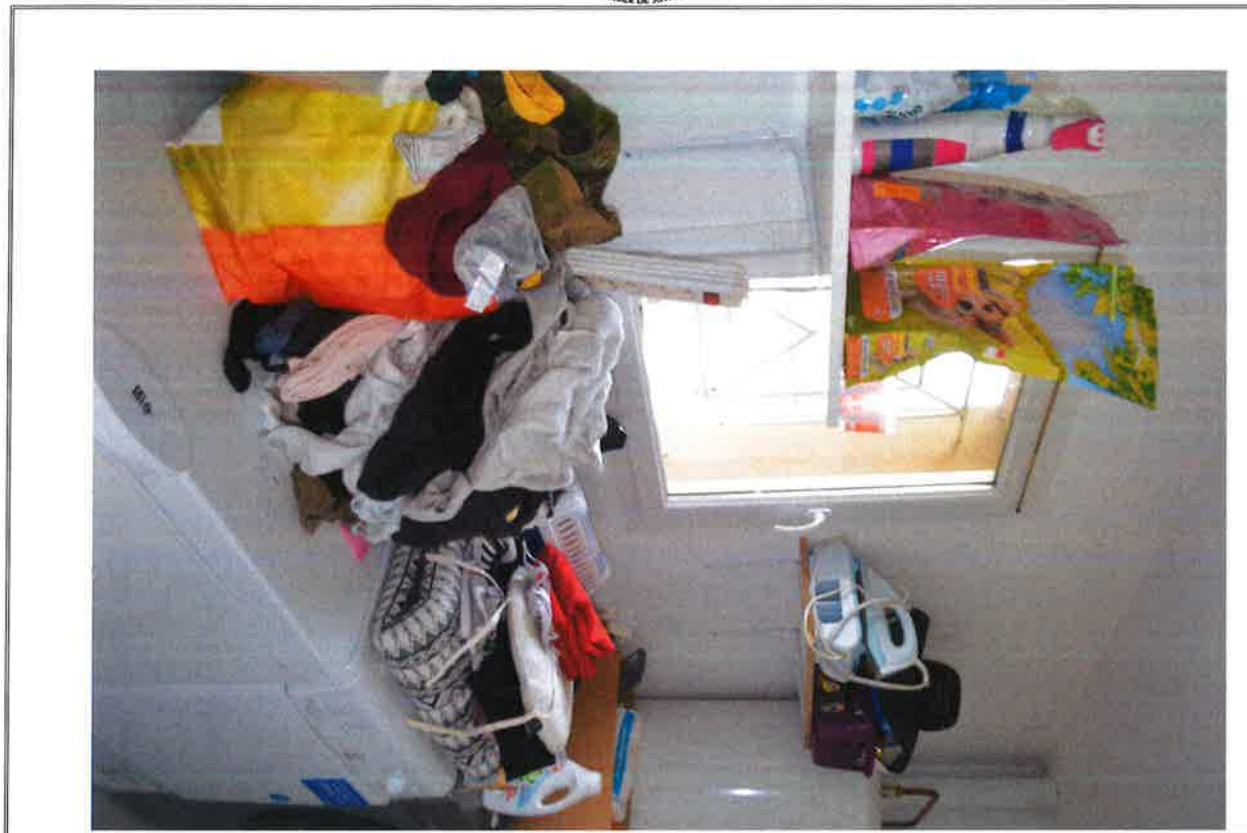
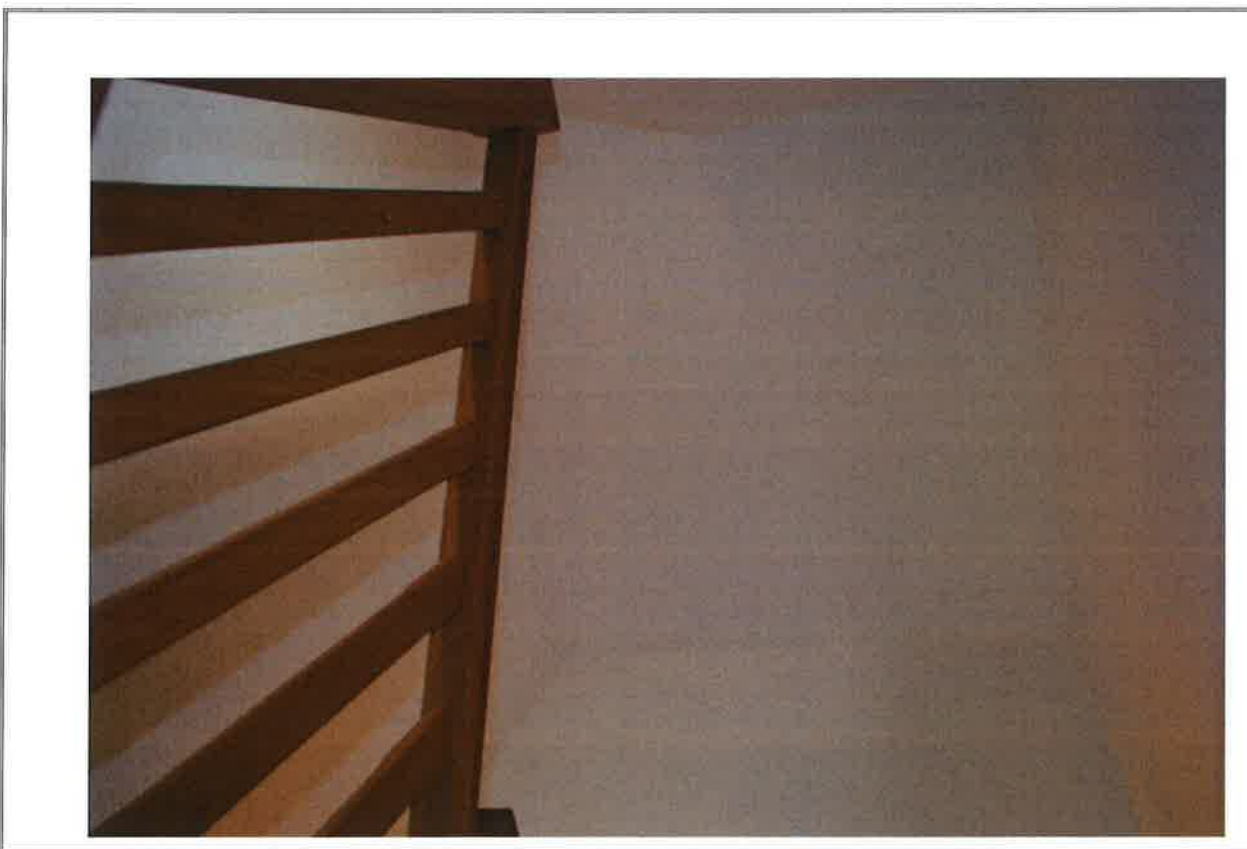
Le mur latéral Ouest est percé d'une ouverture simple battant double vitrage avec ferronnerie de protection extérieure. (Voir photos n°48 et 49)

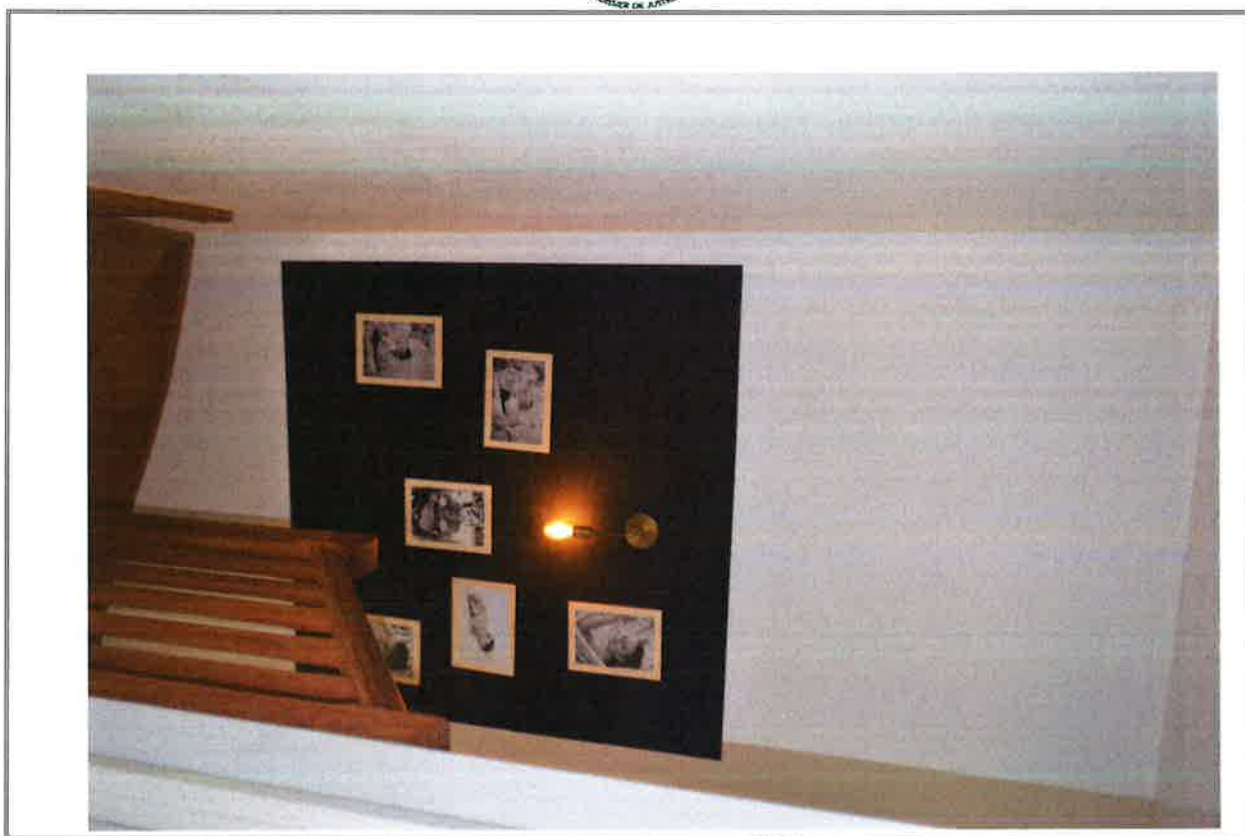
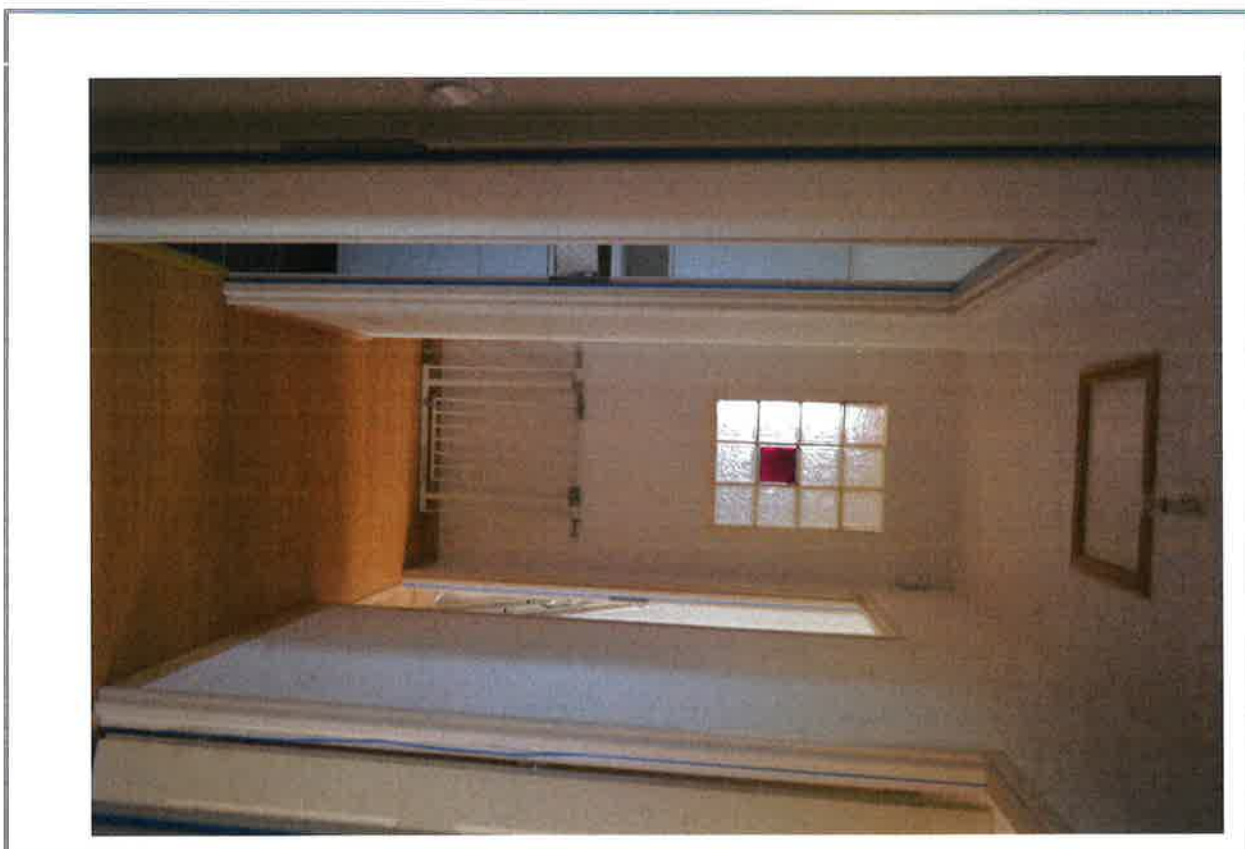
Eclairage : ampoule sur douille. (Voir photos n°50 et 51)

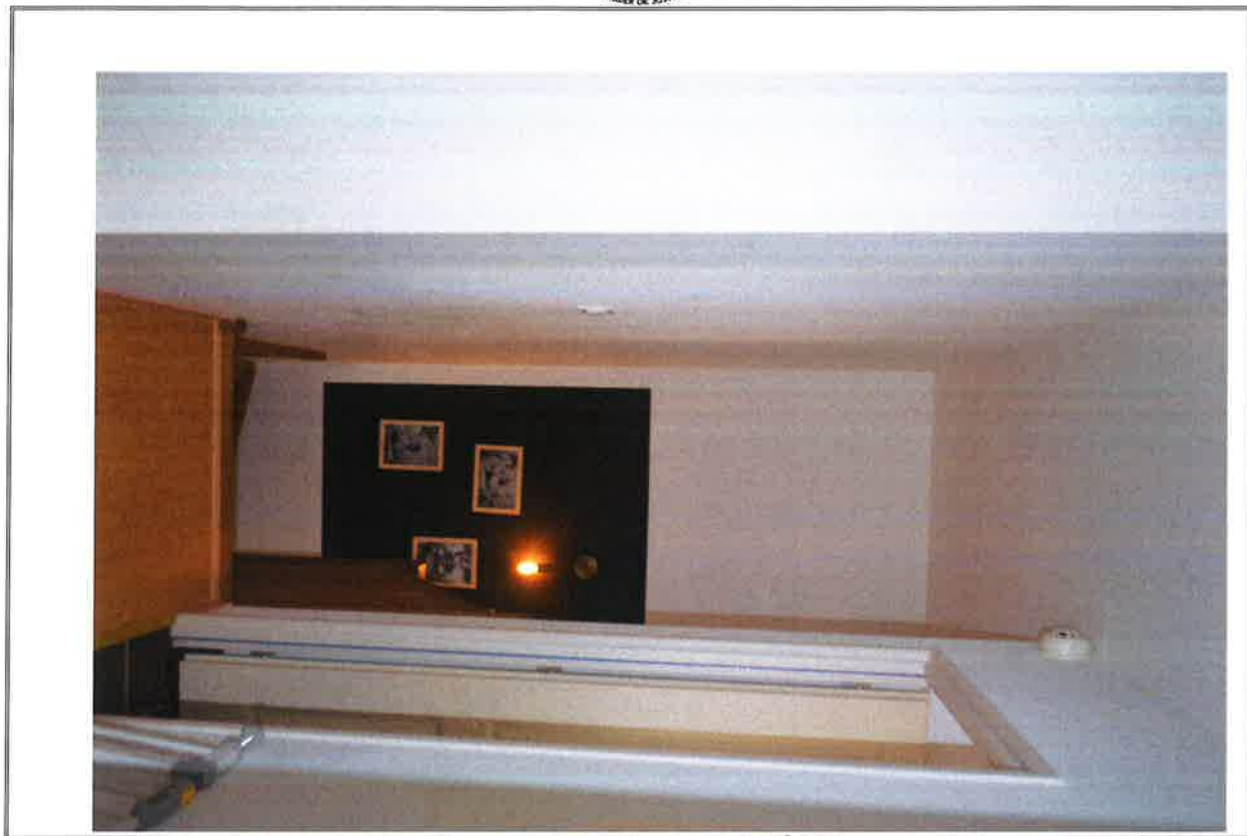
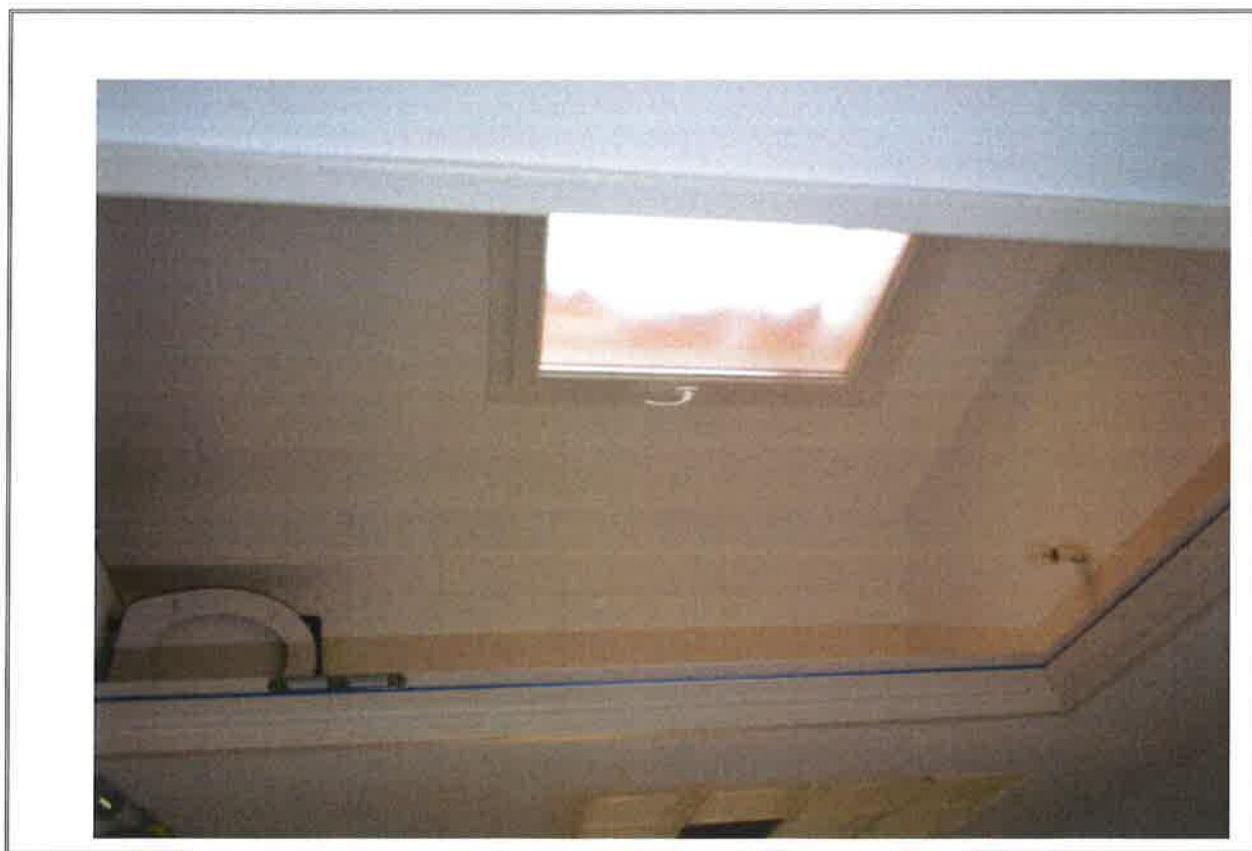
Le mur latéral Ouest est percé avec un habillage de carreaux translucides et de couleur. (Voir photos n°52 et 53)

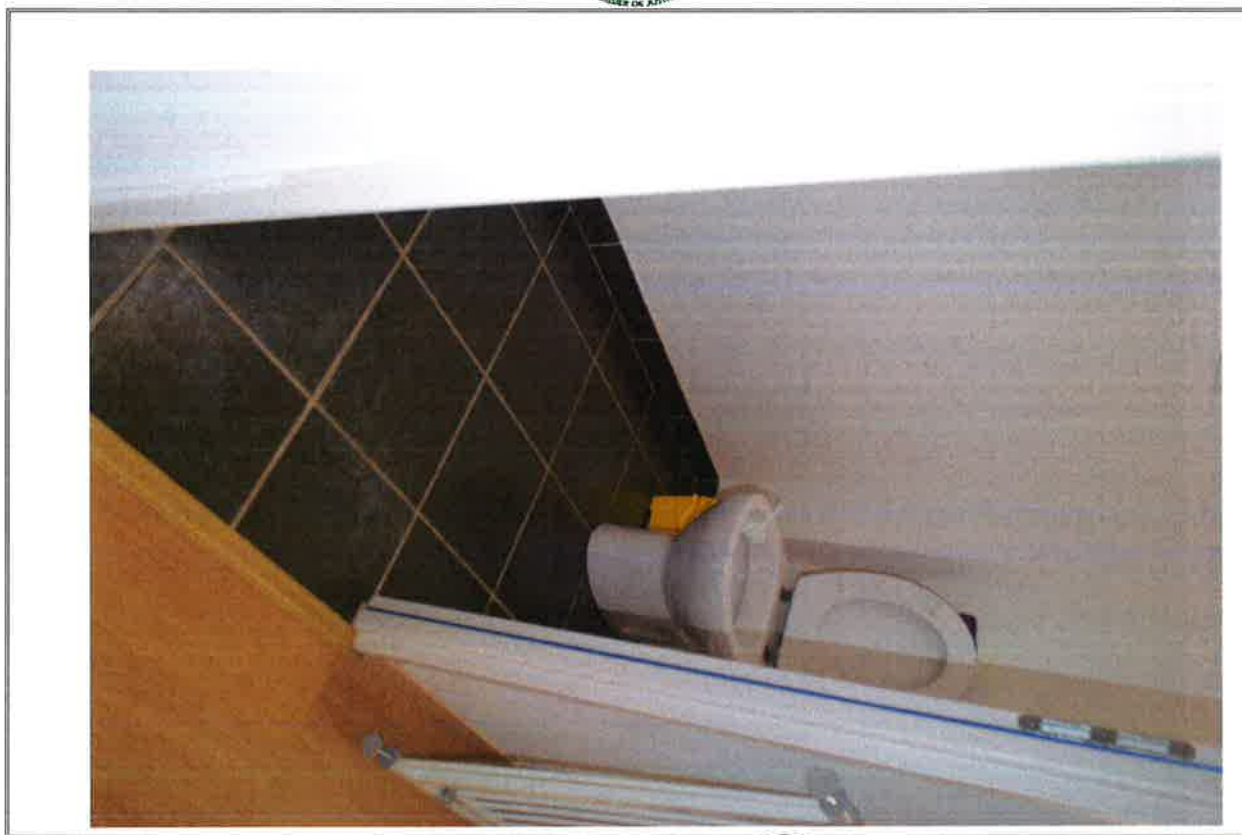
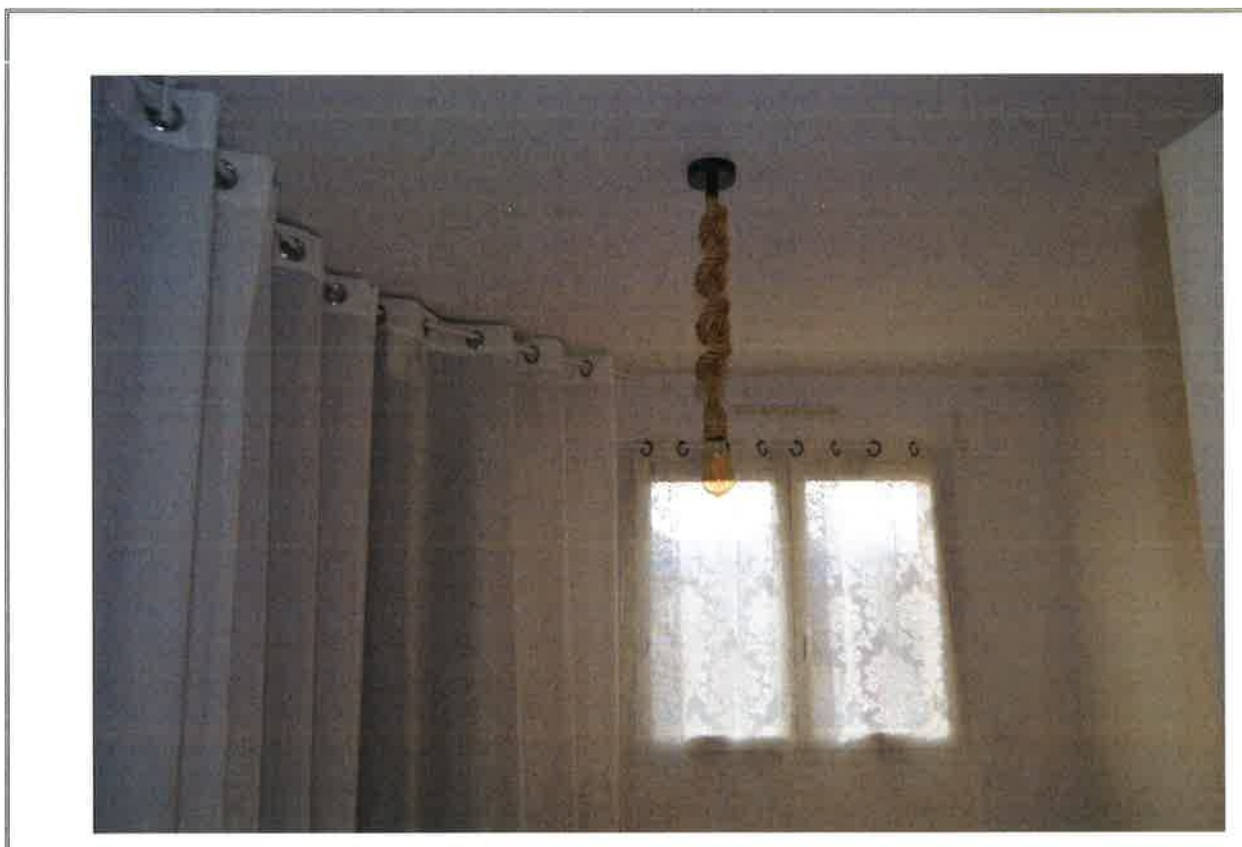
Implantation de la cuvette et de la chasse d'eau contre le mur Sud. (Voir photos n°54 et 55)

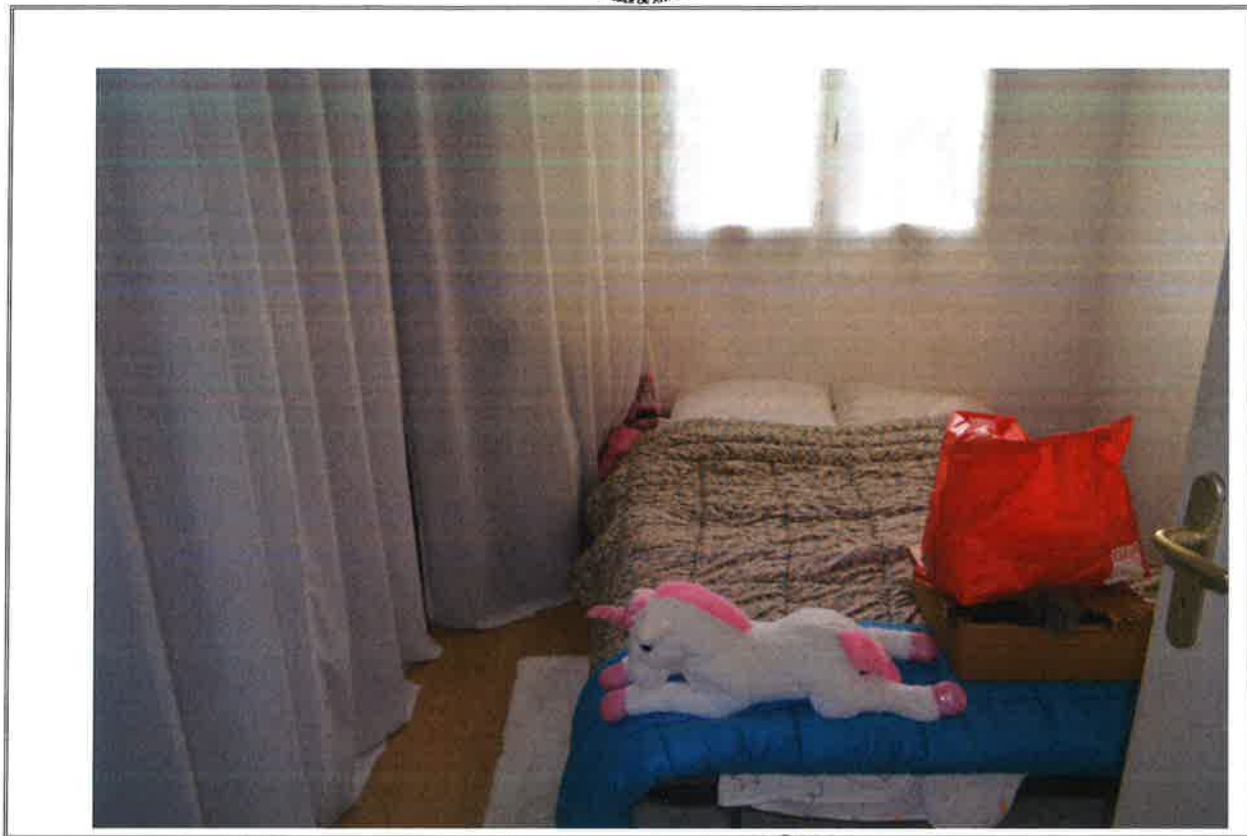
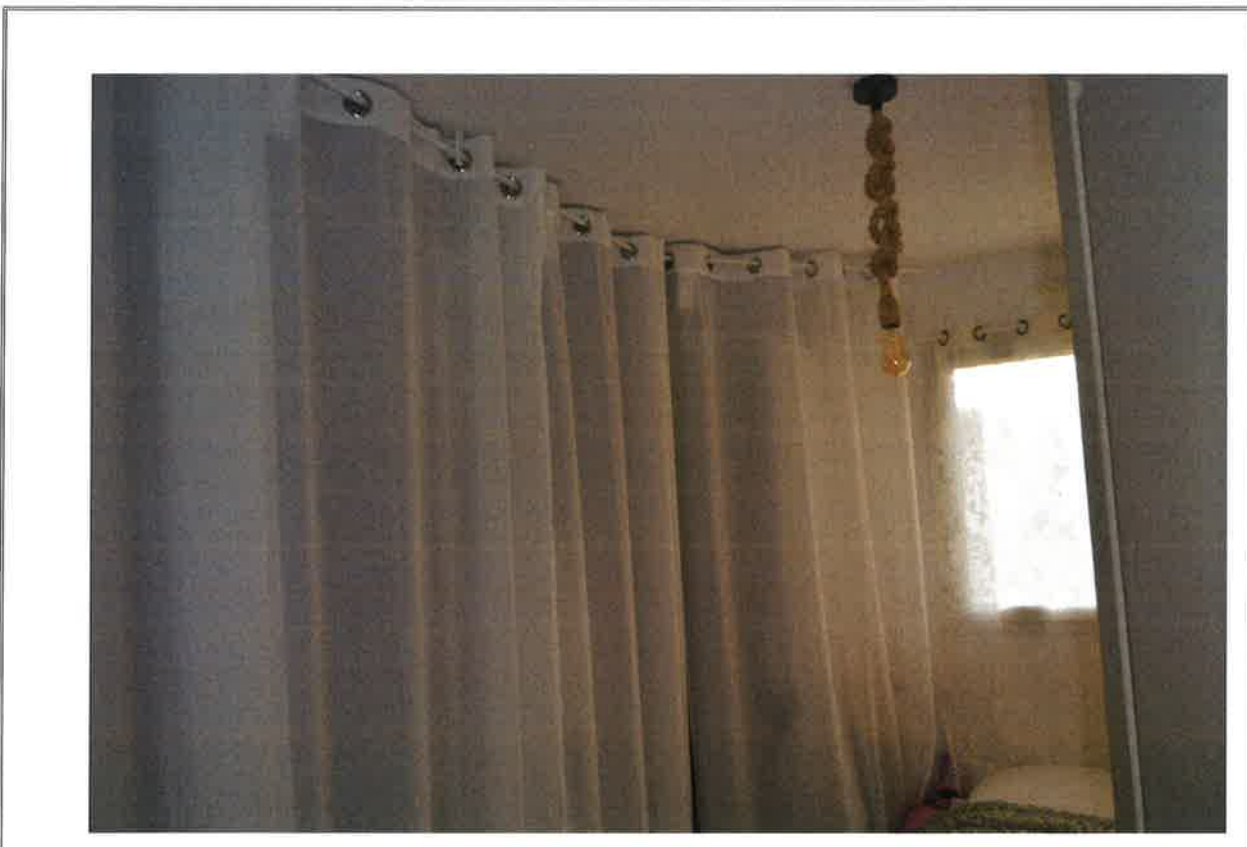
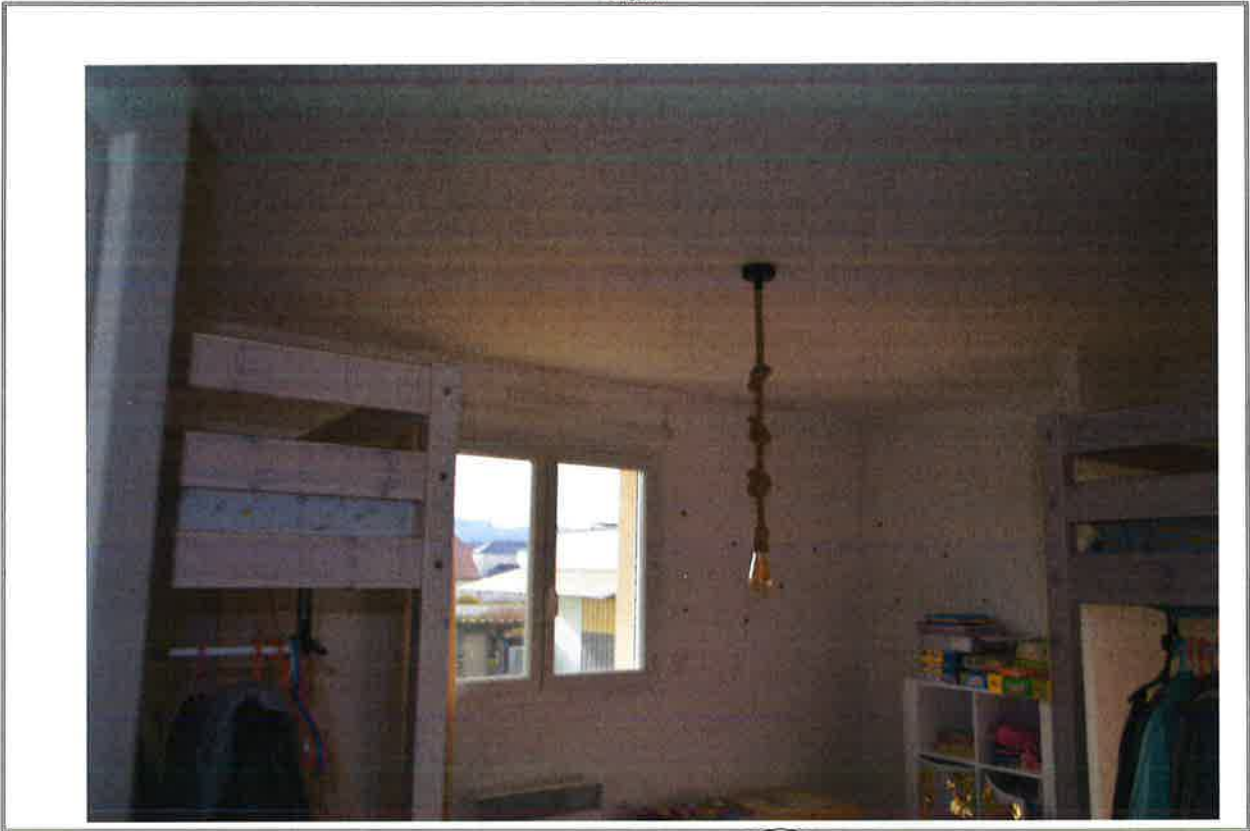
Contre le mur Ouest, présence d'un radiateur électrique. (**Voir photos n°56 à 58**)

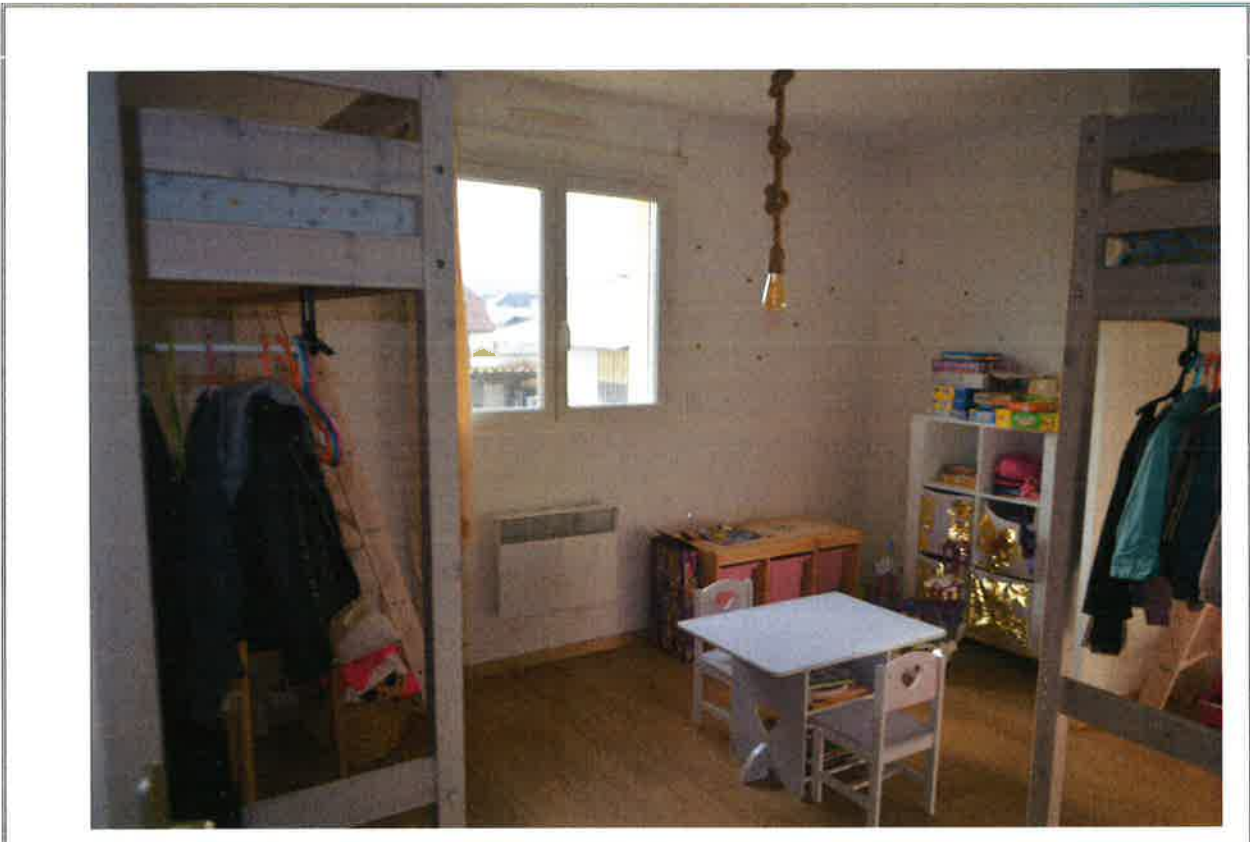
Photo n°59

Sol : parquet flottant avec plinthes en bois reconstitué. (**Voir photos n°59 à 61**)
