PROCES VERBAL DE CONSTAT

**PROCES-VERBAL DE CONSTAT
DESCRIPTIF**

L'AN DEUX MILLE VINGT-ET-UN et le VINGT-ET-UN JANVIER

Avons été requis de dresser procès-verbal de constat descriptif d'un immeuble en nature de maison à usage d'habitation, situé commune de MOMERES (65360), 54 Rue Verge-Bielh, sur un terrain cadastré dite commune section AH – N°74.

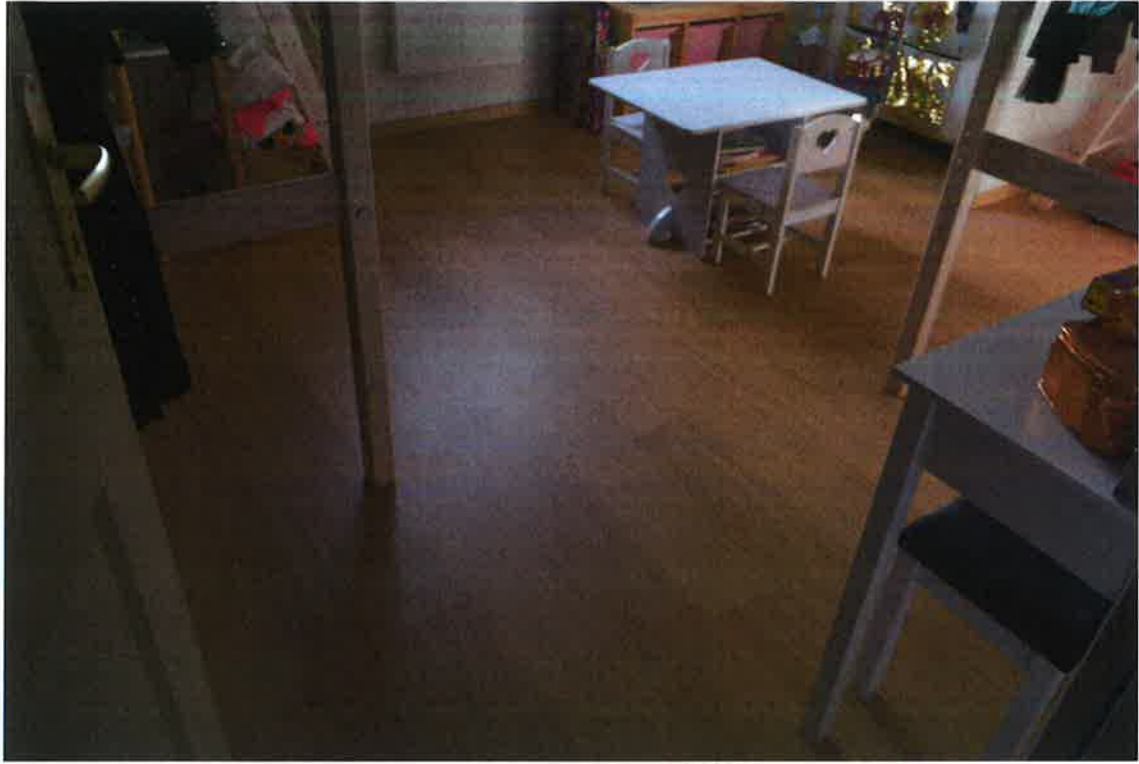
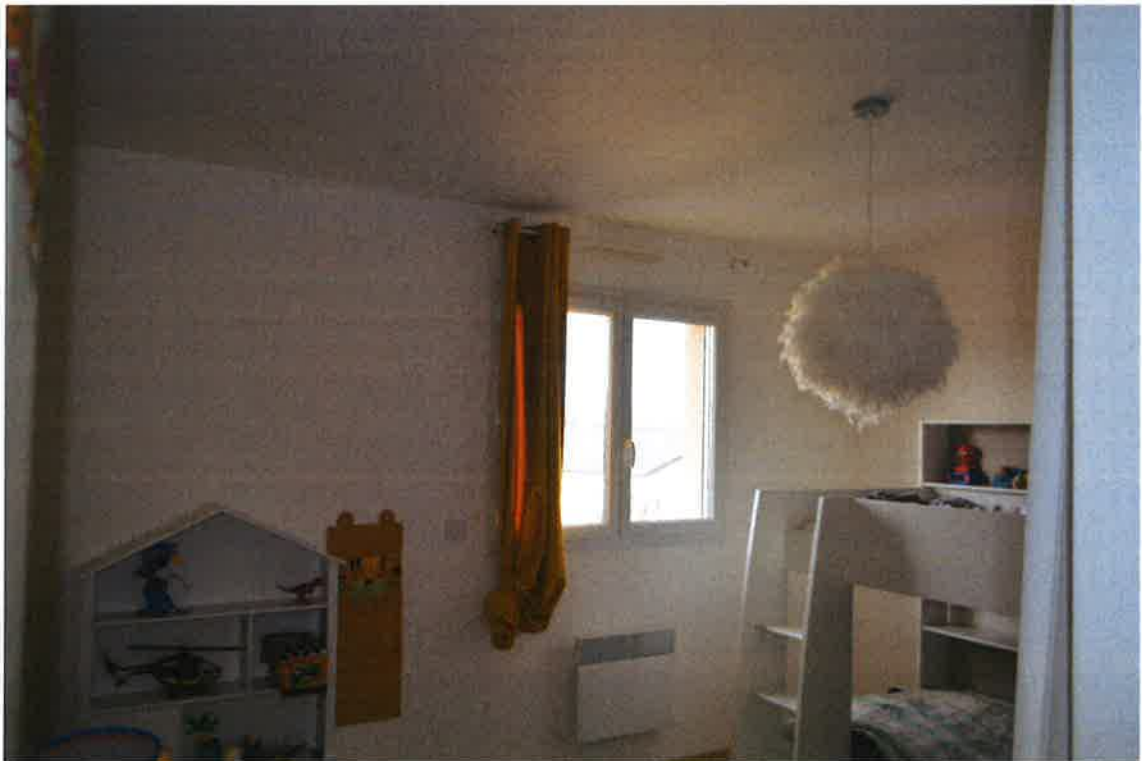
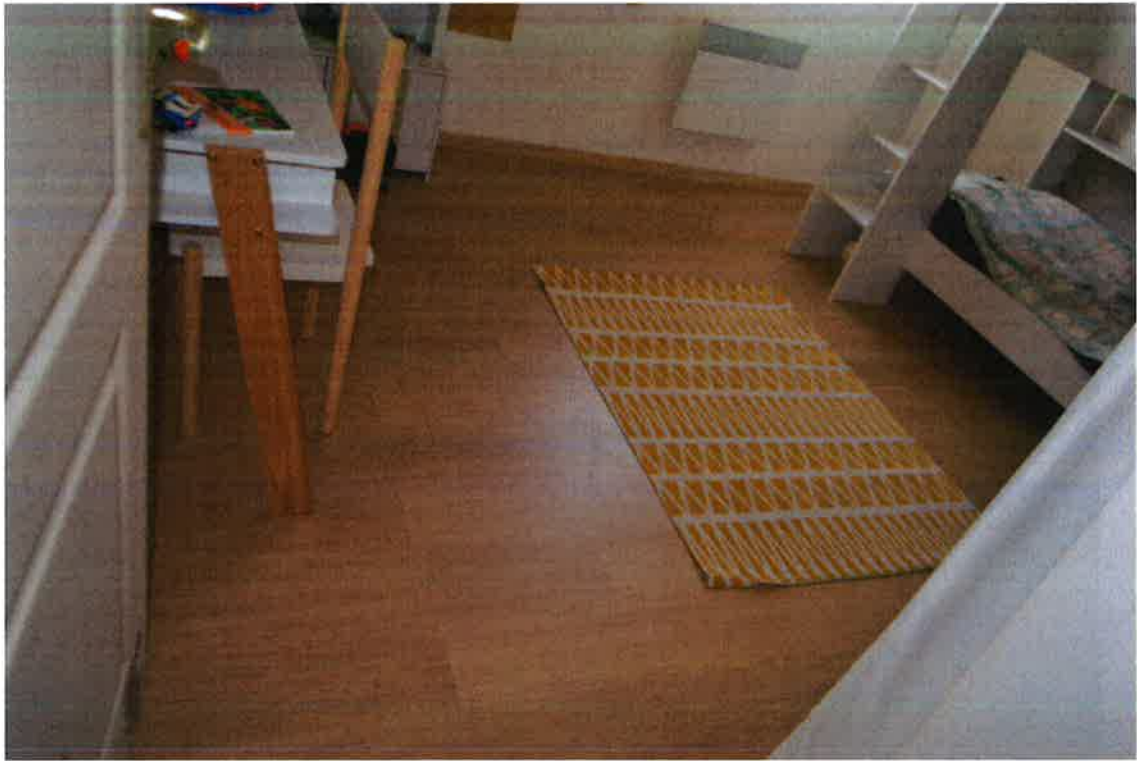
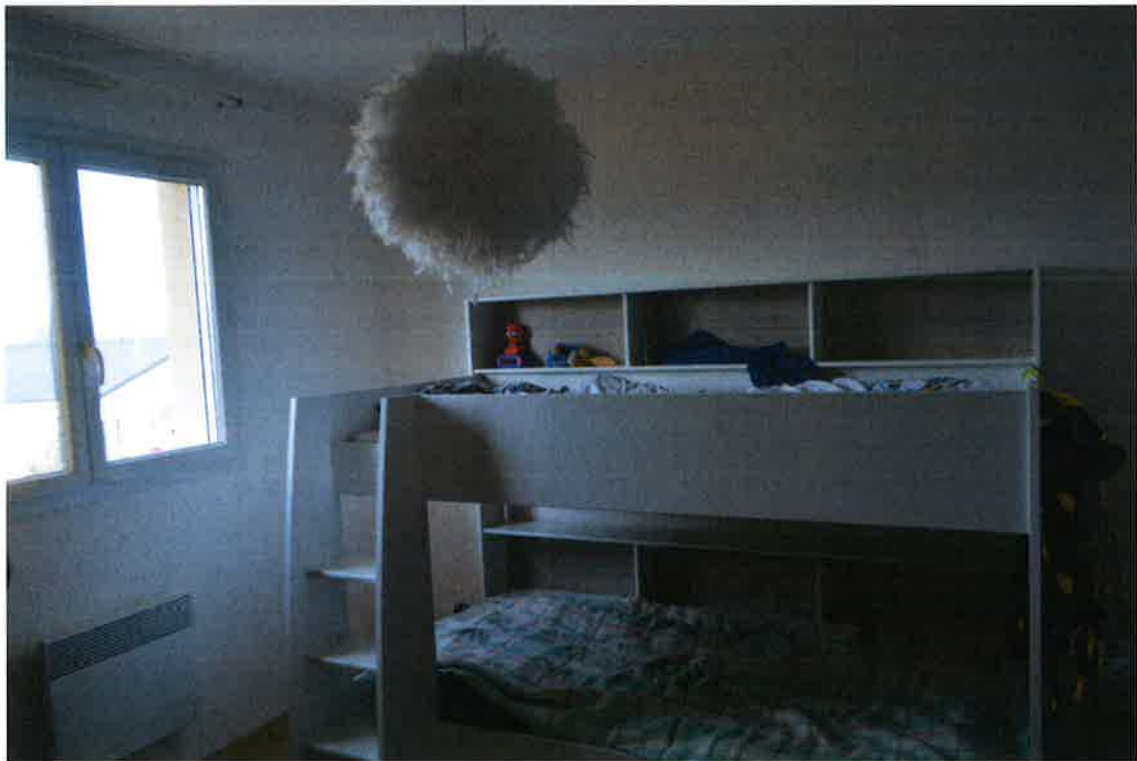
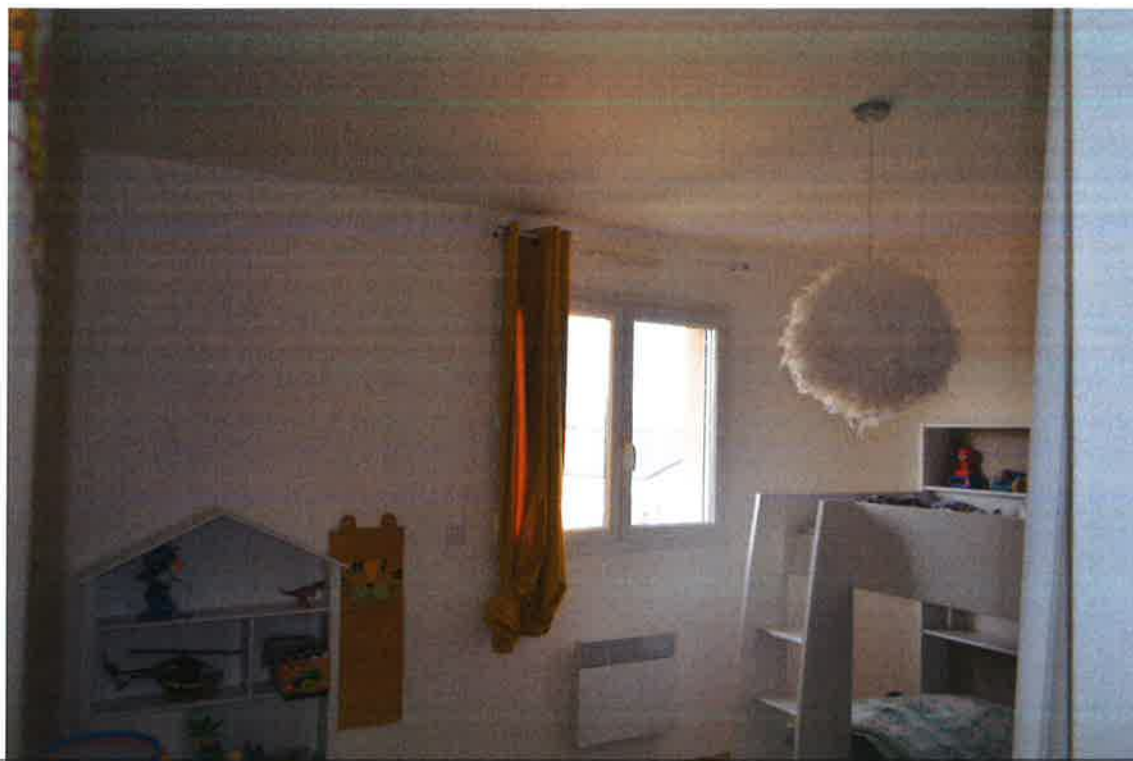
Cette fenêtre peut être occultée par un volet PVC à commande électrique. (**Voir photos n°60 à 64**)
