**PROCES-VERBAL DE
DESCRIPTION**

Me suis transporté ce jour au **1, allée Bourgoin à 91250 SAINTRY SUR SEINE** à l'effet de procéder à la description exacte et détaillée des biens qui y sont situés et appartenant à Monsieur Léon LUTETE et Madame Margueritte MUKENDI son épouse.

Les biens et droits immobiliers dépendant d'un immeuble sis 1, allée Bourgoin à 91250 SAINTRY SUR SEINE consistant en :

UNE MAISON A USAGE D'HABITATION, élevée sur sous-sol total comprenant garage, chaufferie et cave,

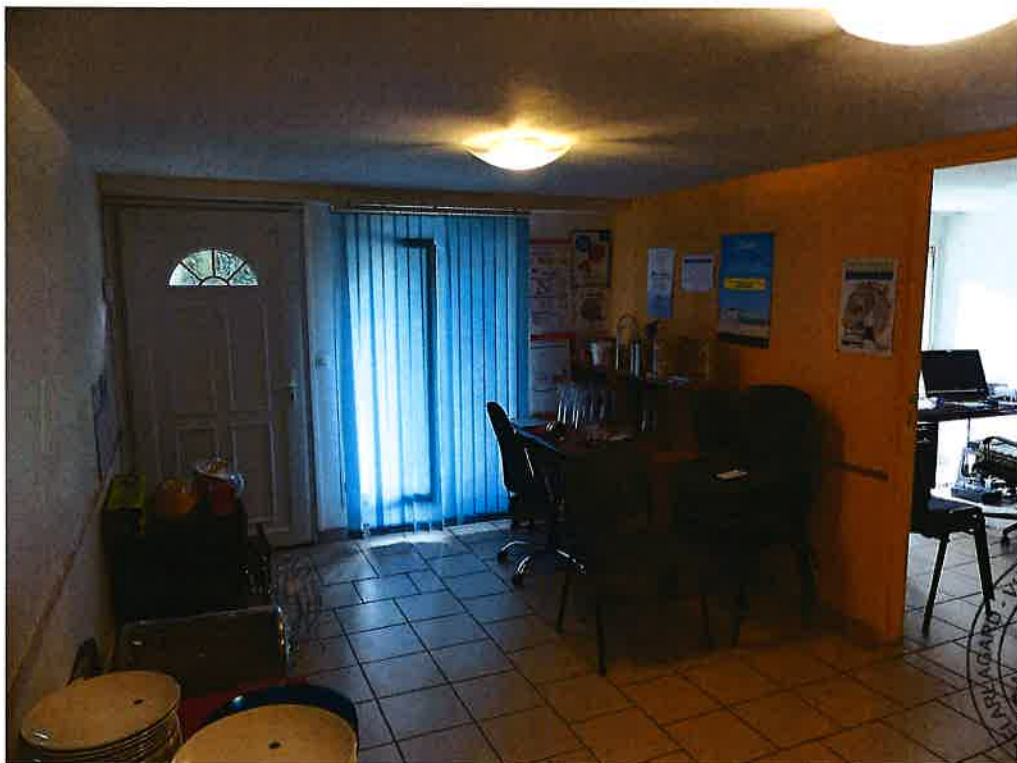
Sur la gauche, présence du cabinet médical composé de deux pièces.
Au sol, carrelage en état d'usage.
Aux murs, peinture est en état d'usage
Au plafond, peinture à l'état d'usage. Présence de luminaires.
Présence d'une porte donnant sur l'extérieur.

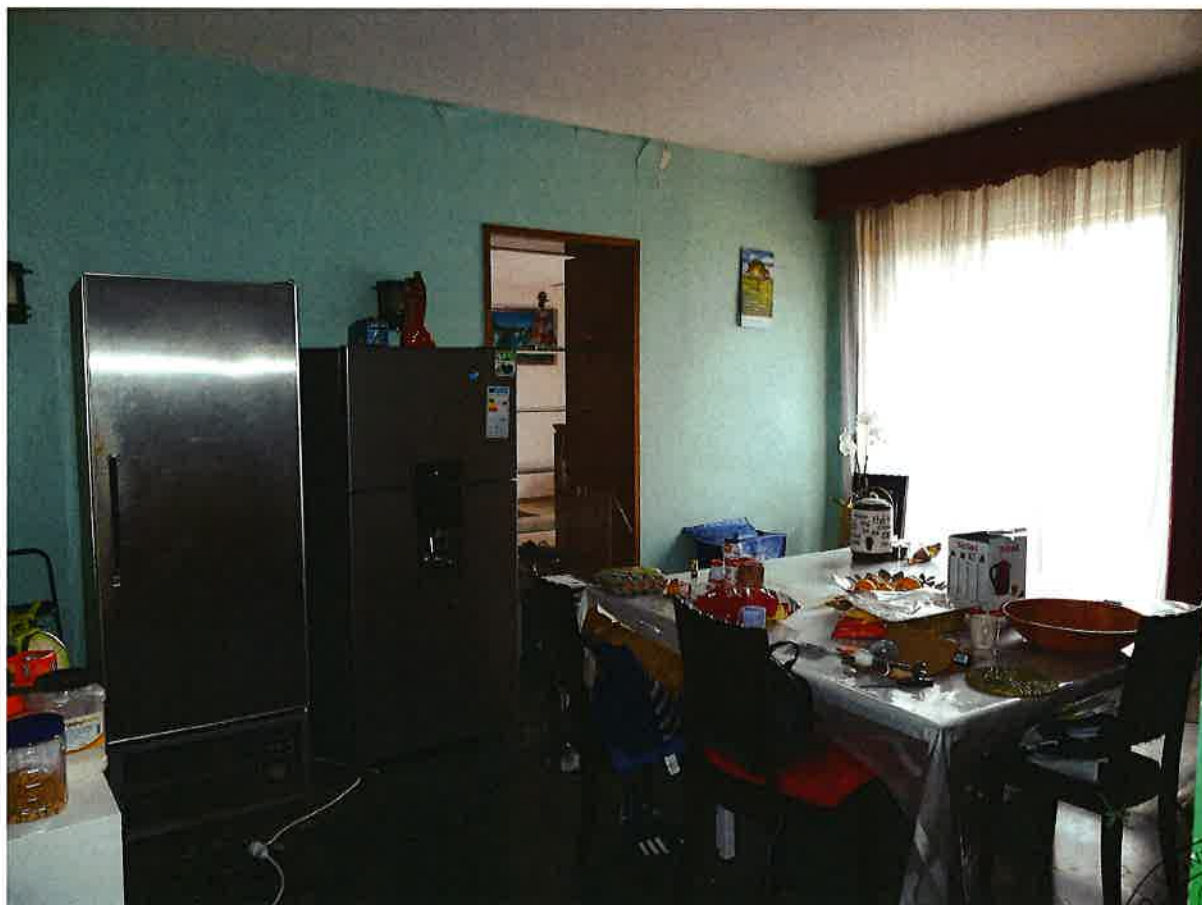
Séjour :

Dans le séjour, au sol le carrelage en marbre es en état d'usage.

Aux murs, peinture défraîchie, elle se décroche notamment en partie haute.

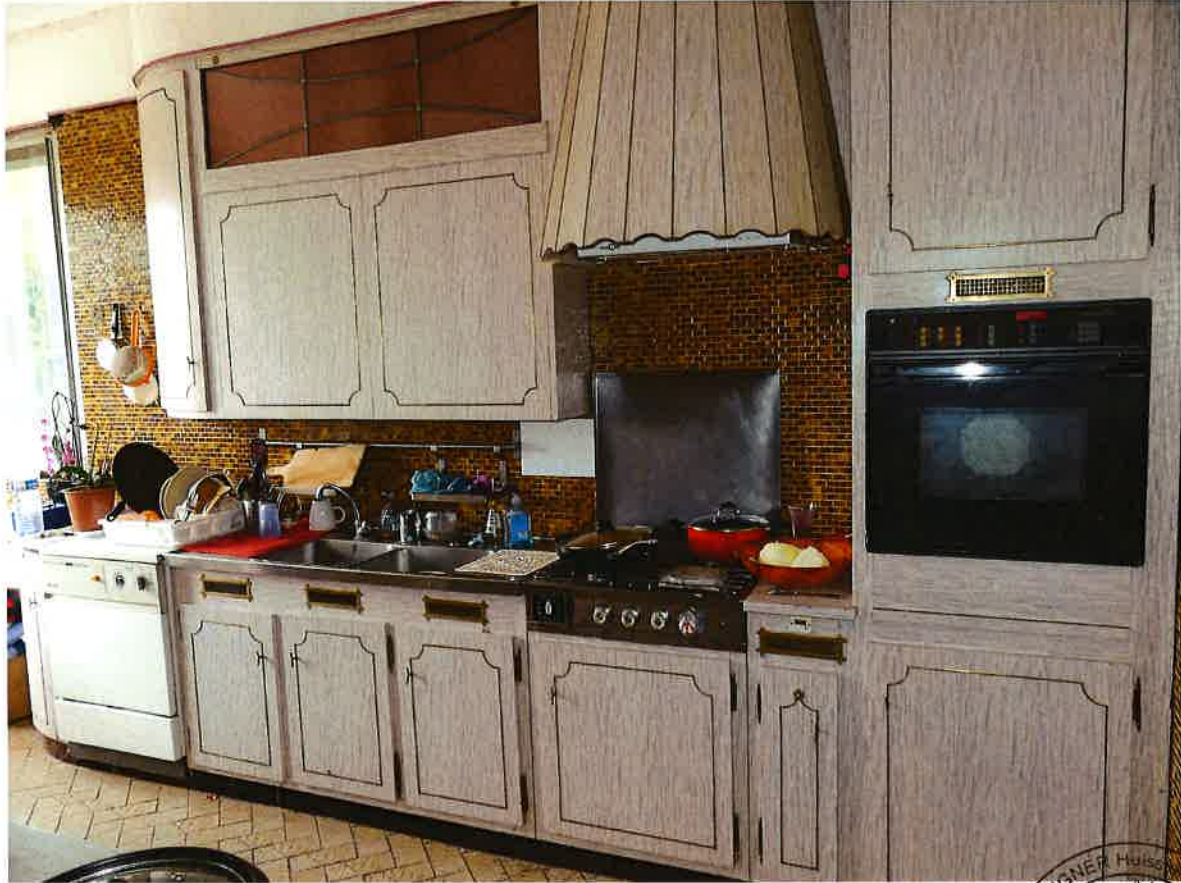
Cuisine :

Au sol, carrelage en mauvais état, nombreux carreaux sont cassés.

Une porte est absente.

D'une façon générale, la cuisine équipée vétuste.

A noter une porte donnant sur l'extérieur, mais sans escalier, donnant dans le vide.

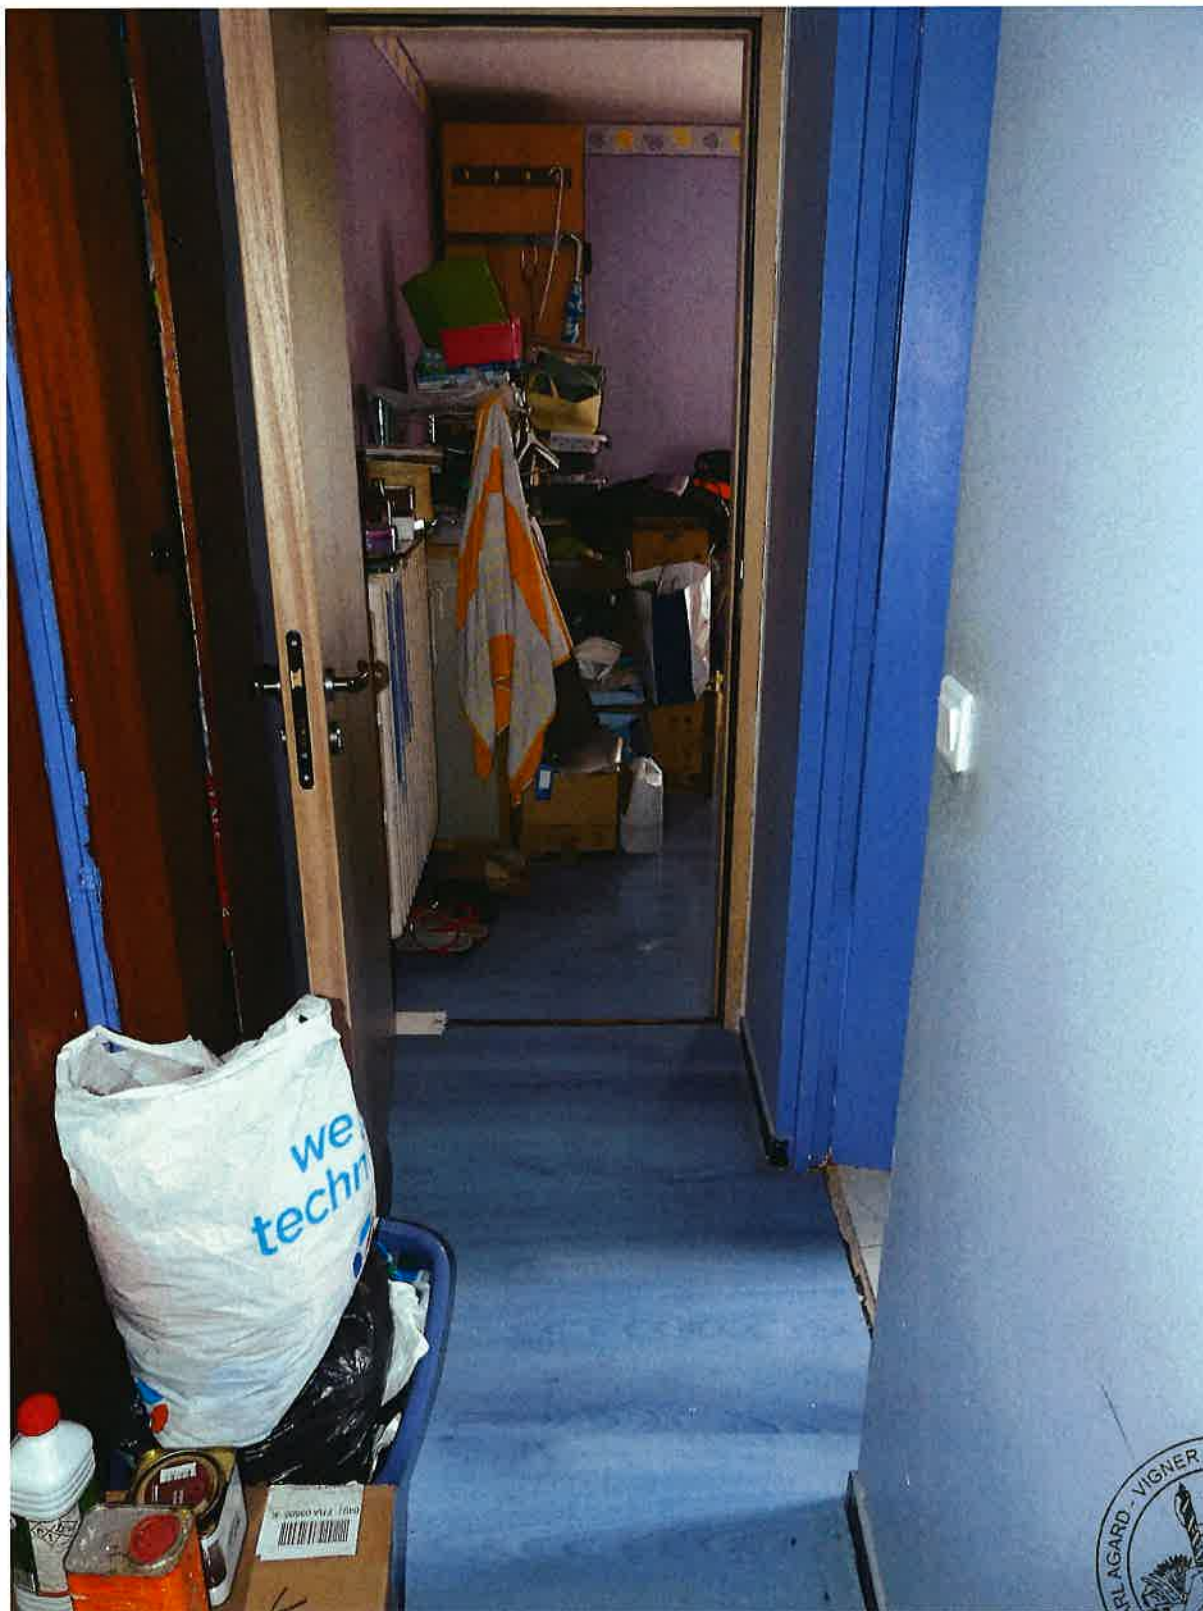
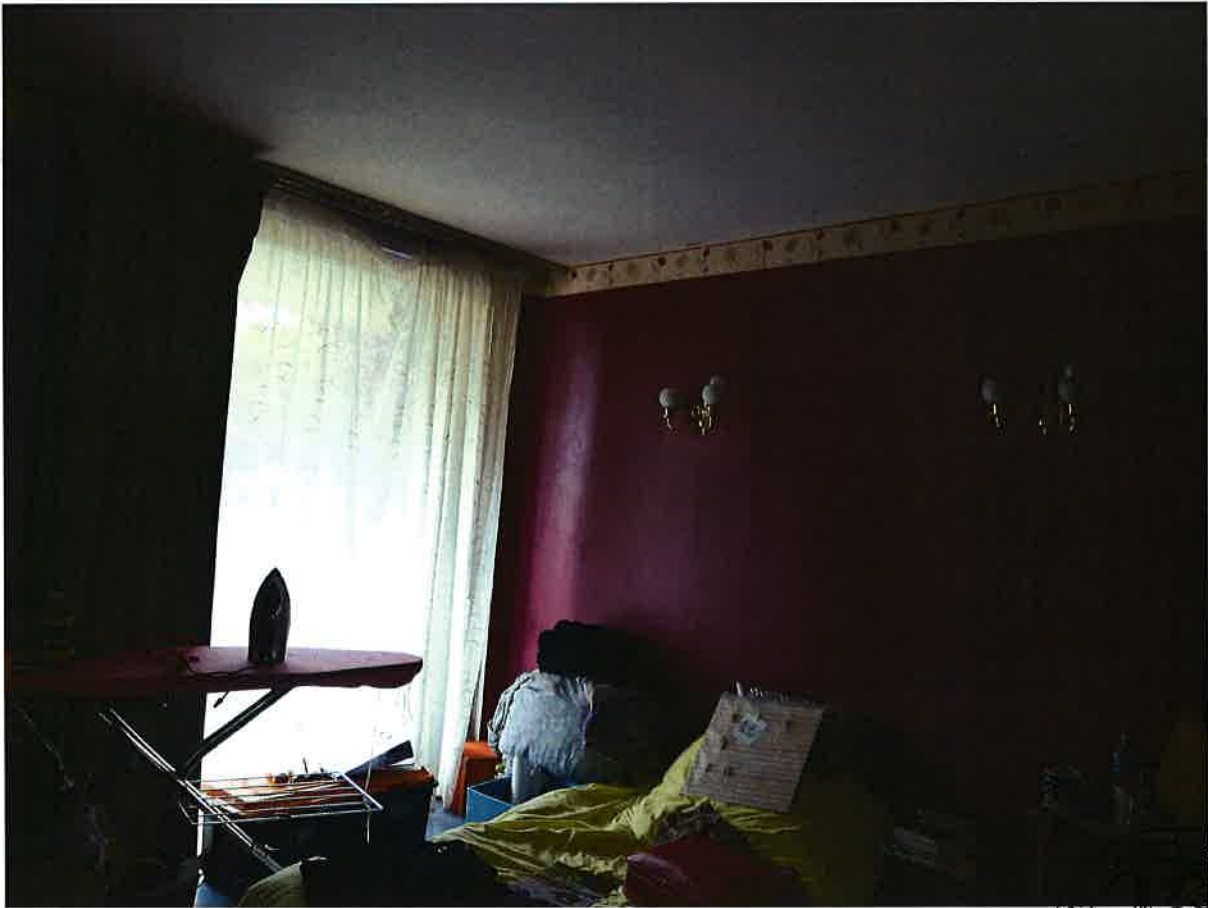
CHAMBRE :

Au sol, présence de linoléum.
Les murs et plafond sont en peinture en état d'usage

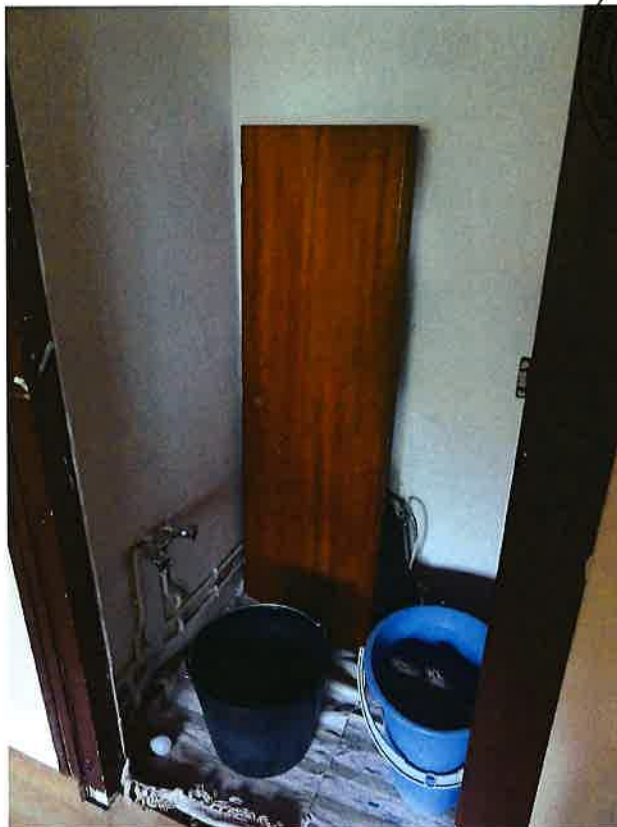
Chambre :

Au sol, le parquet flottant est usagé.

Aux murs, la peinture est usagé.

Présence d'un espace non aménagé pour lavabo.

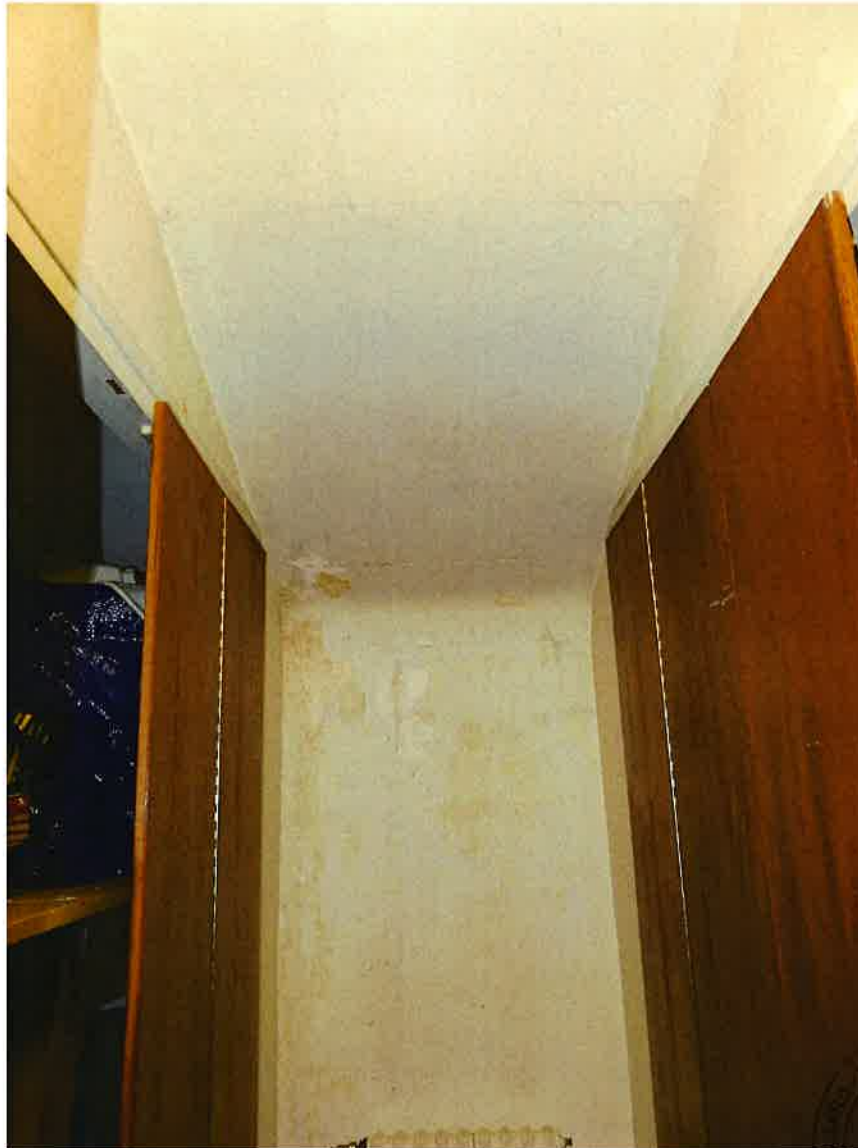
DRESSING

Présence d'un dressing avec placards.
Au sol, linoléum.
Au plafond et aux murs, peinture abîmée.
