PROCÈS-VERBAL DE DESCRIPTION
DE BIENS À SAISIR
AVEC RELEVÉ DE SURFACES

me suis à rendu ce mercredi **NEUF DECEMBRE DEUX MILLE VINGT**, 52 rue des Poilus à DRANCY (93700), dans un bien immobilier appartenant à ;

Un **PAVILLON D'HABITATION** sis à Drancy (93) – 52, rue des Poilus, élevé sur vide sanitaire :

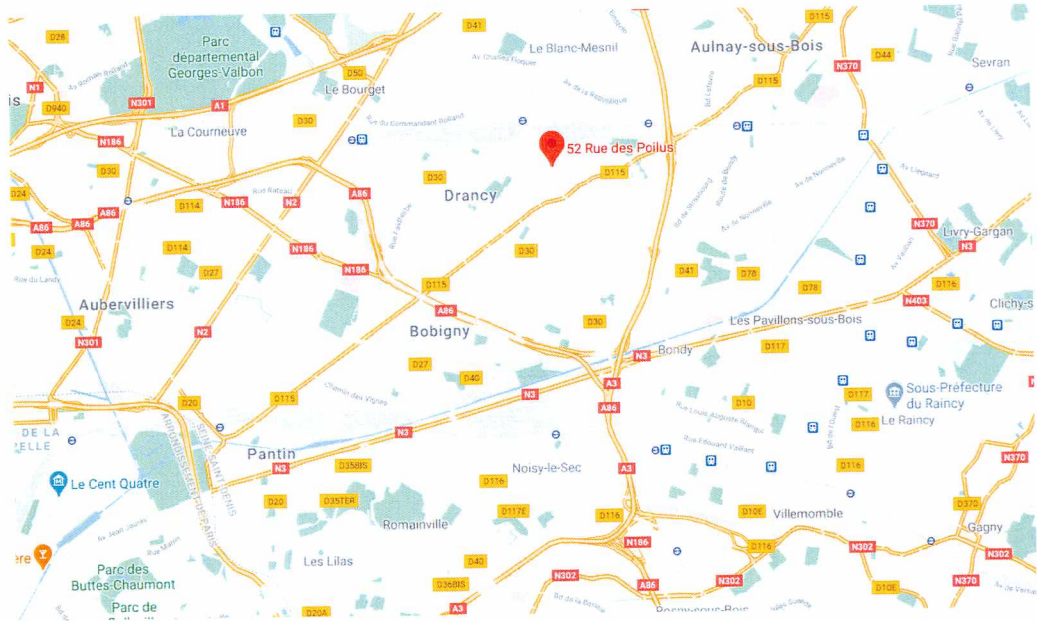
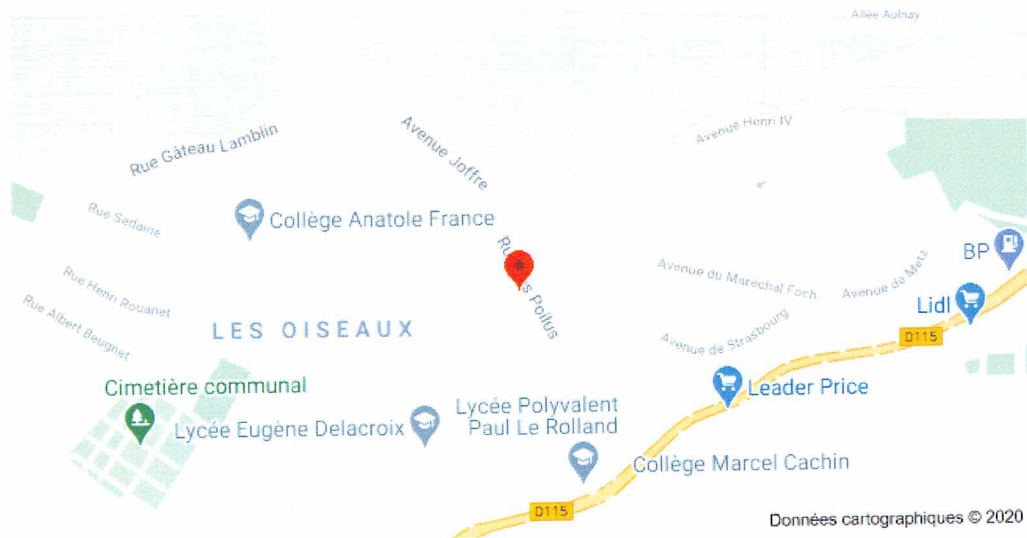
Le pavillon est ancien et a fait l'objet de travaux de surélévation et d'extension sur la partie arrière.

Les ouvrants ont été modifiés. Les travaux sont inachevés, grossiers et interrompus. Les façades extérieures n'ont pas été reprises et les parpaings nus sont visibles au droit des reprises, des extensions et des ouvrants.

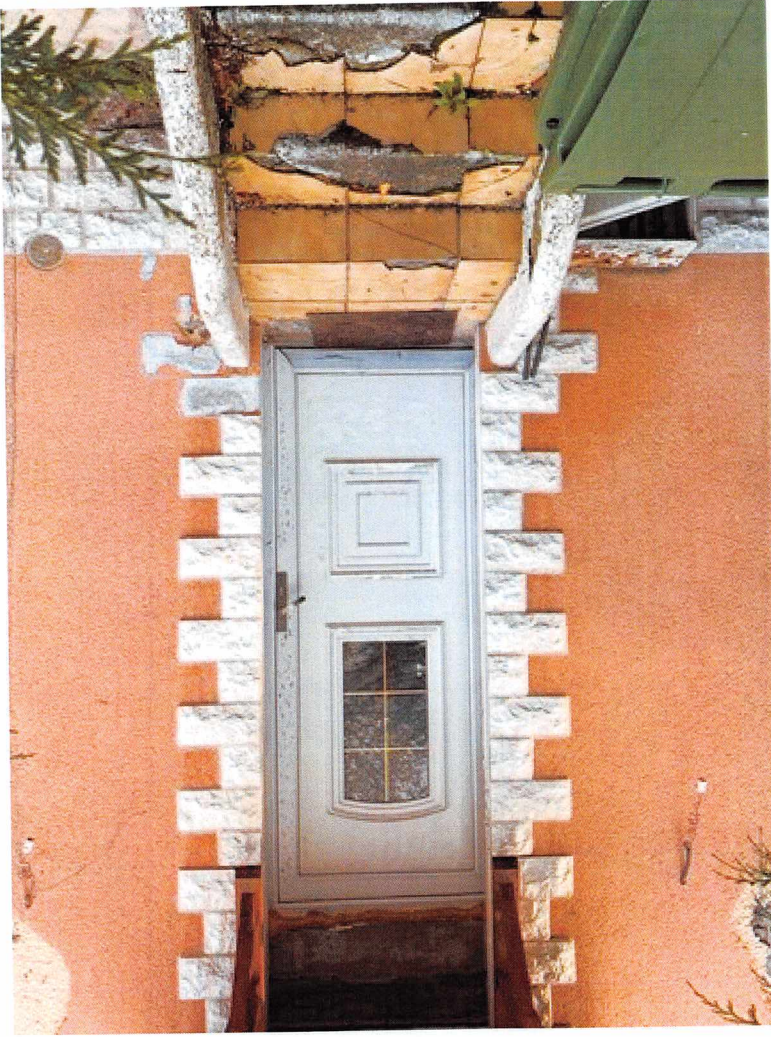
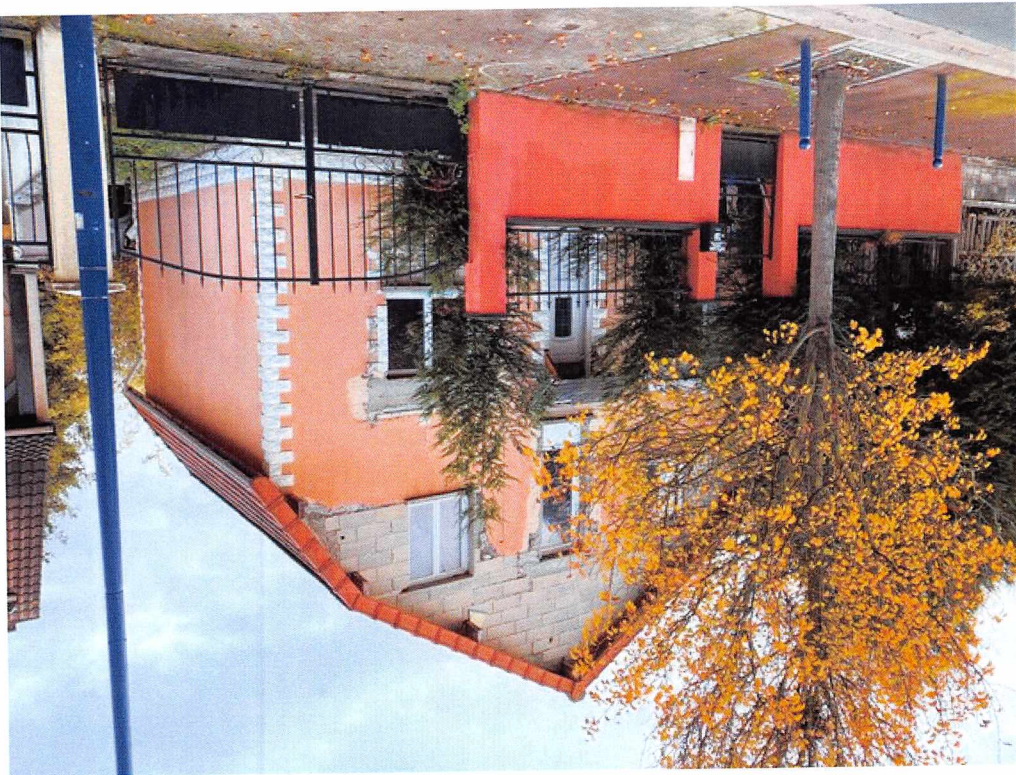
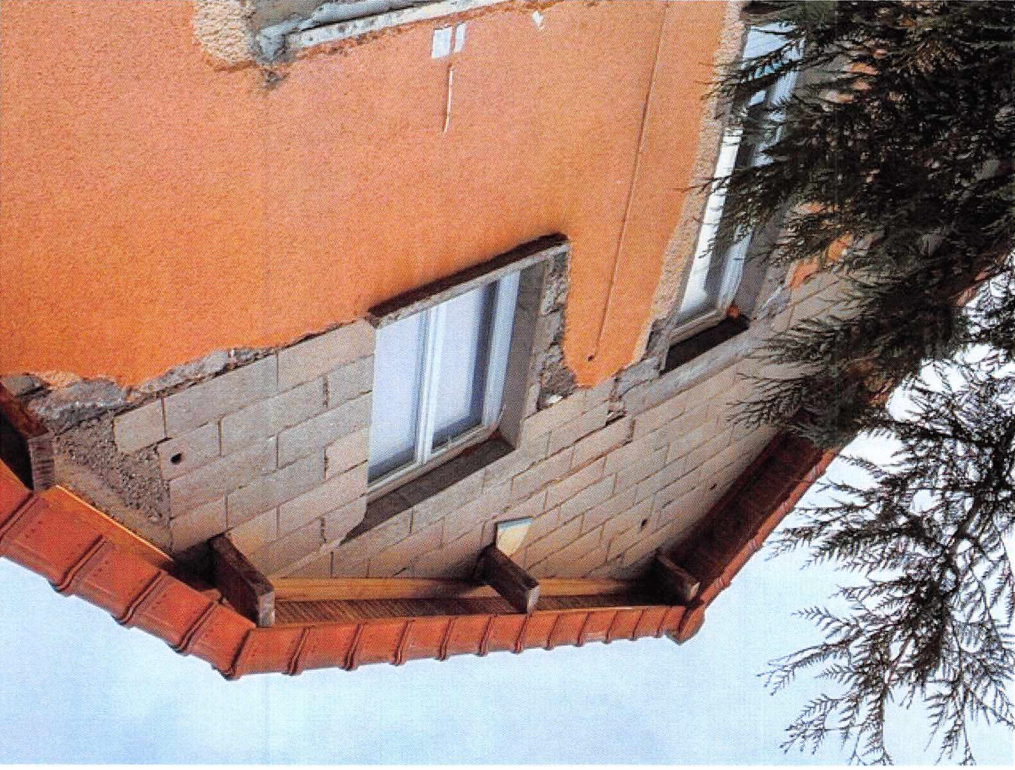
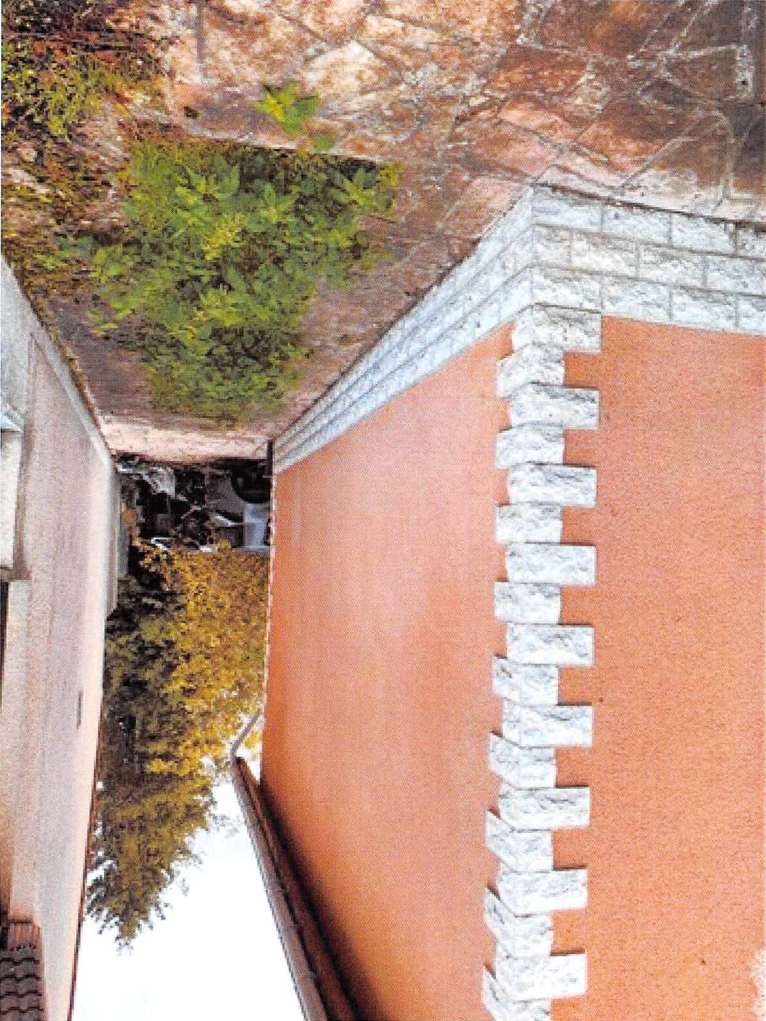
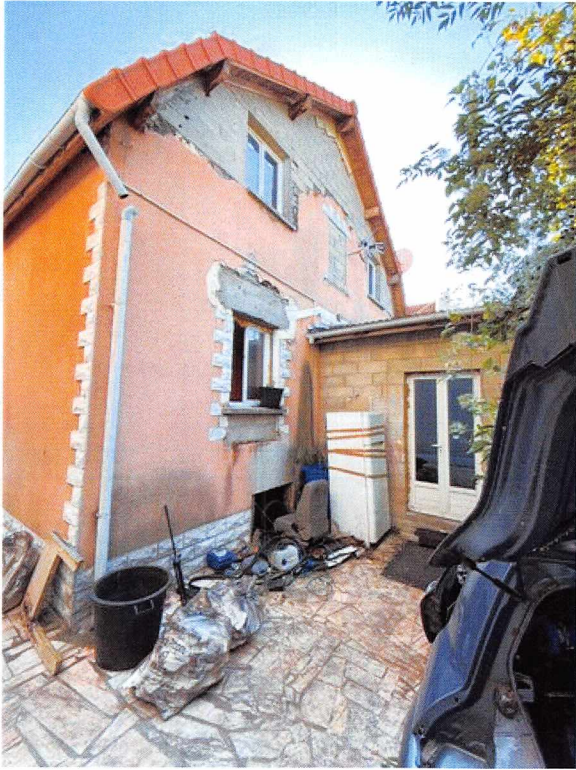
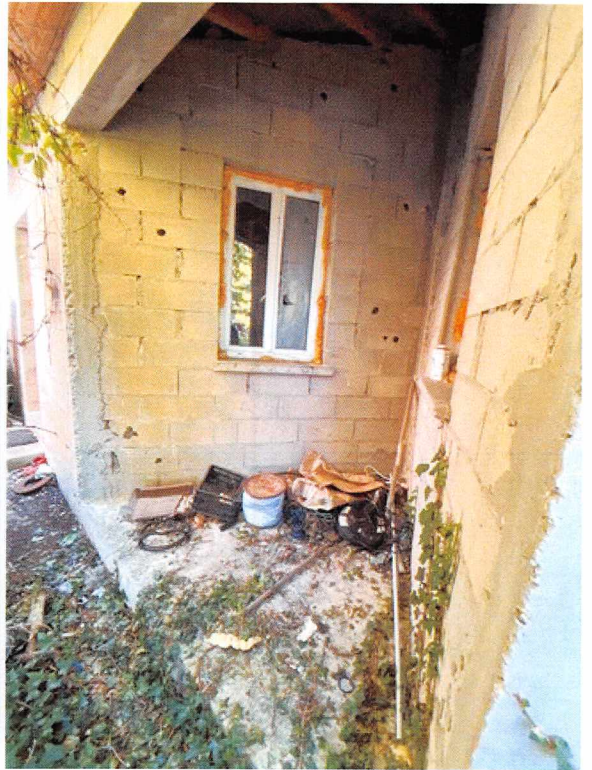
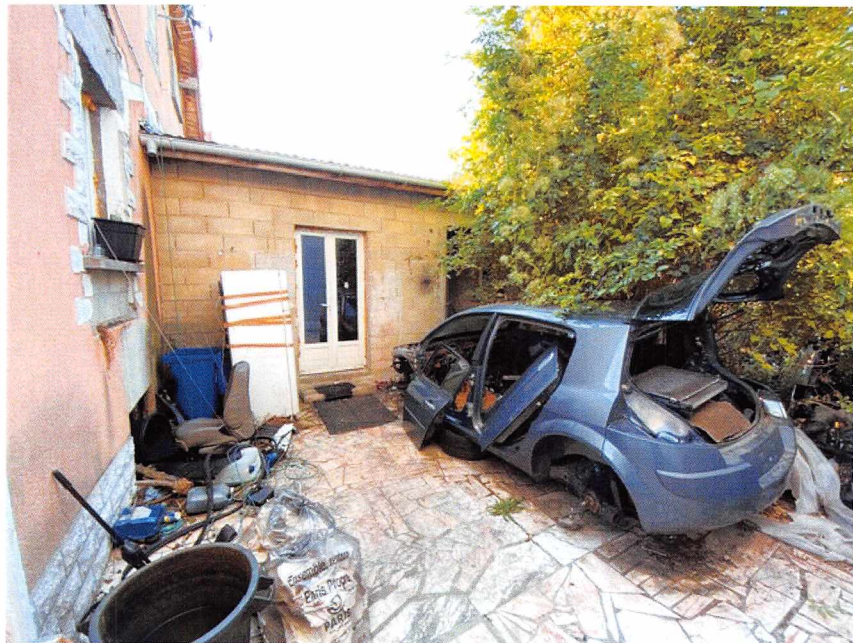
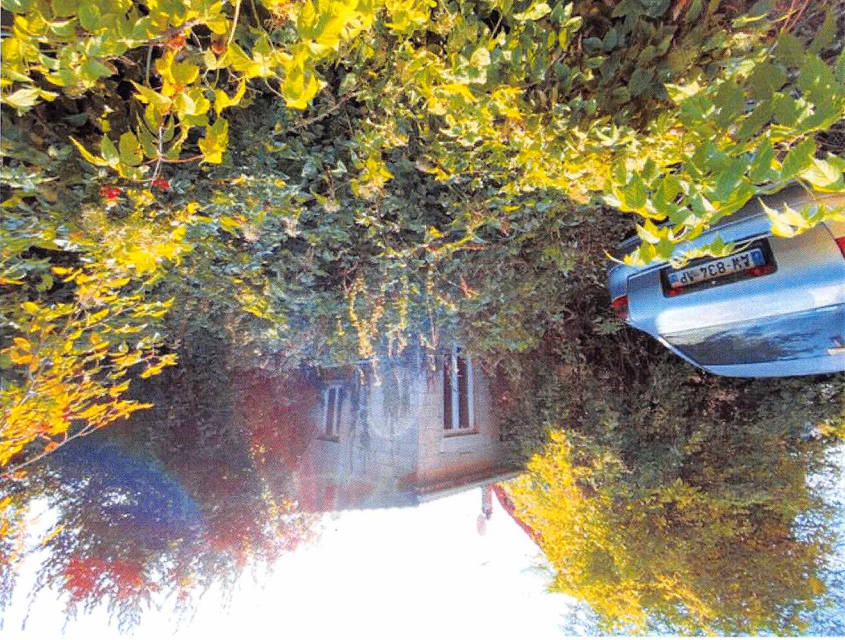
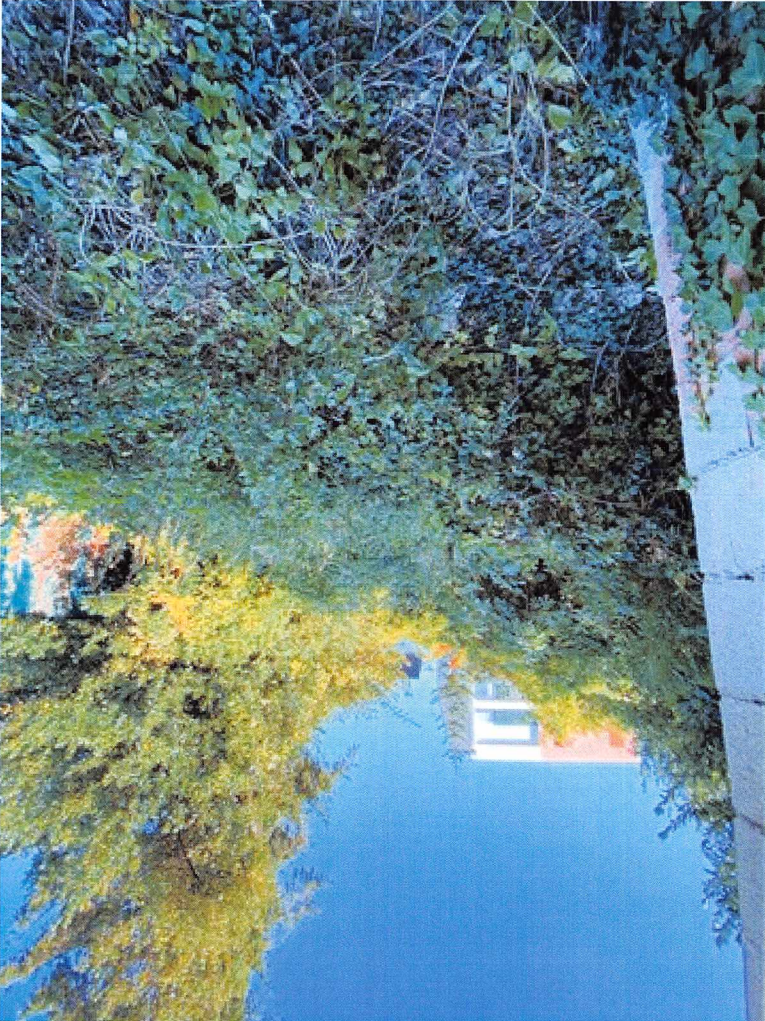
Sur la partie arrière une extension a été édifiée de plain-pied en parpaing et couvert d'une toiture en tuiles mécaniques sur un pan. Le tout sur un terrain clos et fermé.

Le pavillon est élevé d'un rez-de-chaussée sur vide sanitaire et d'un premier étage mansardé, couvert d'une toiture en tuiles mécaniques sur deux pans.

Sur le côté latéral droit, il existe un passage pour véhicule et conduisant à un jardin aménagé sur la partie arrière avec terrasse. Ce jardin est aujourd'hui abandonné et une végétation luxuriante a pris place.

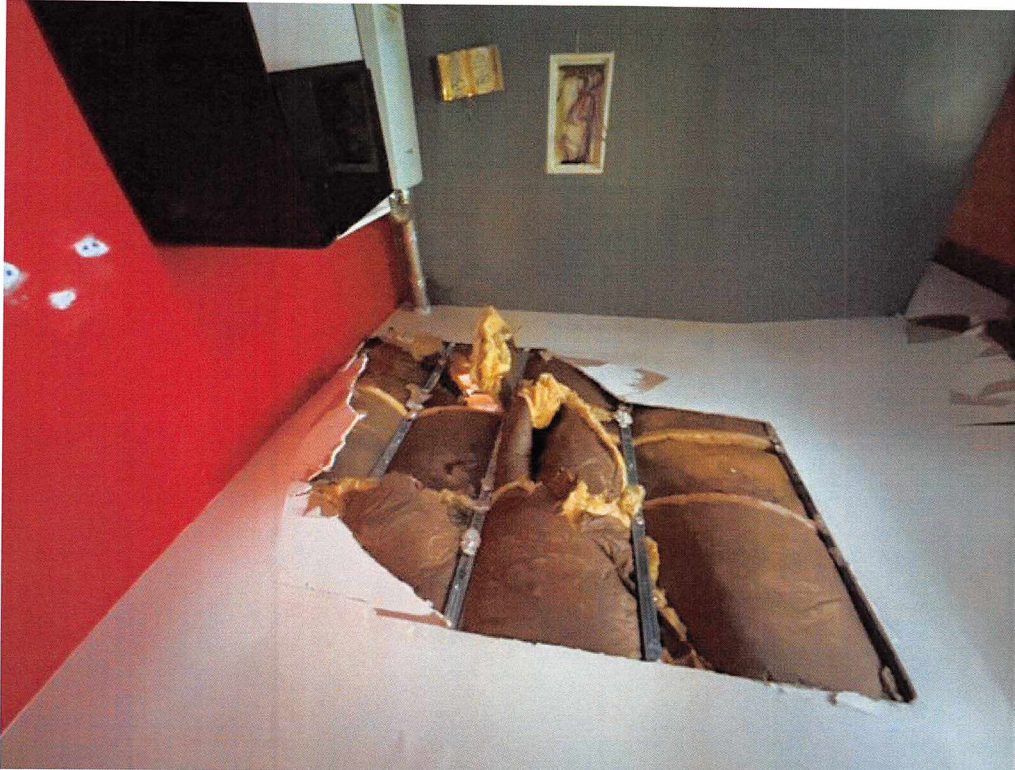
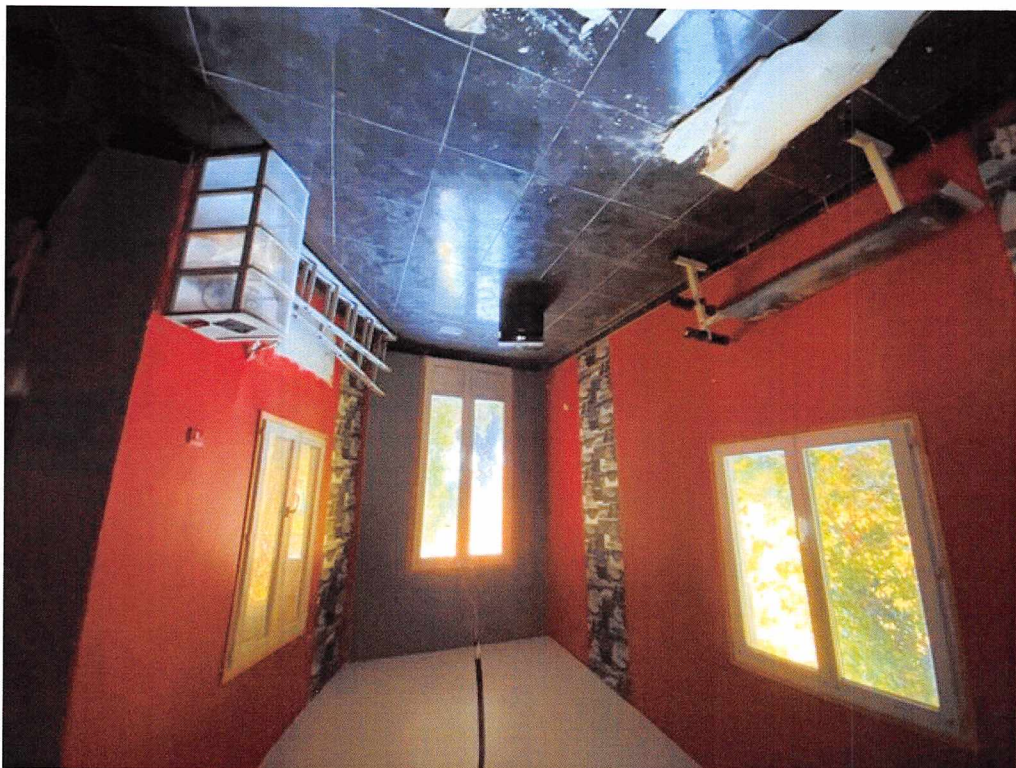
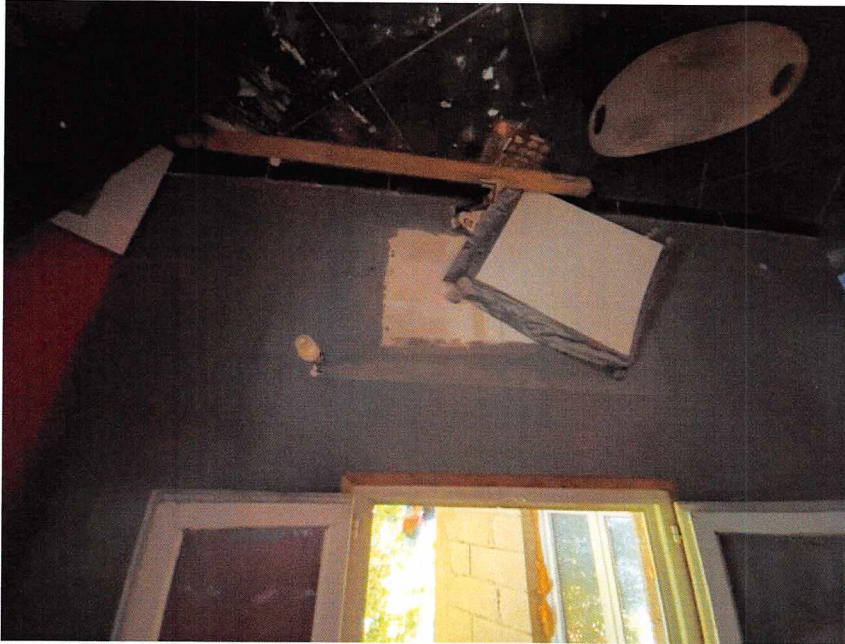
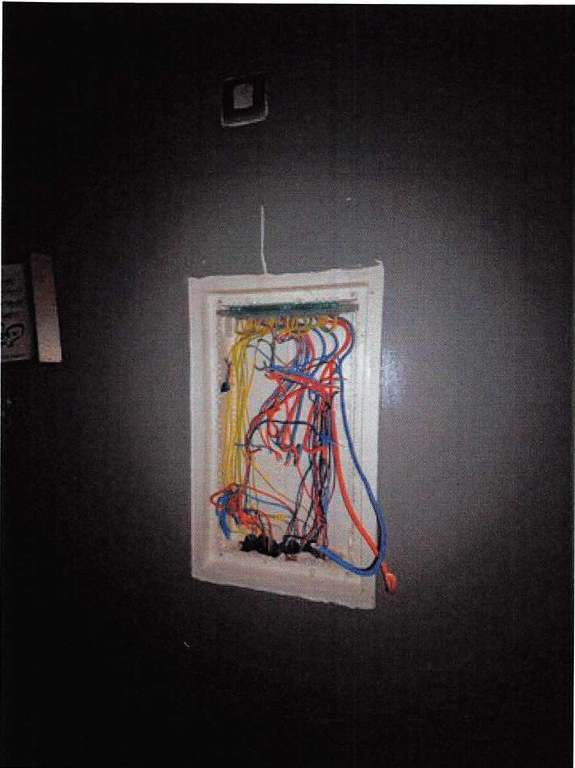
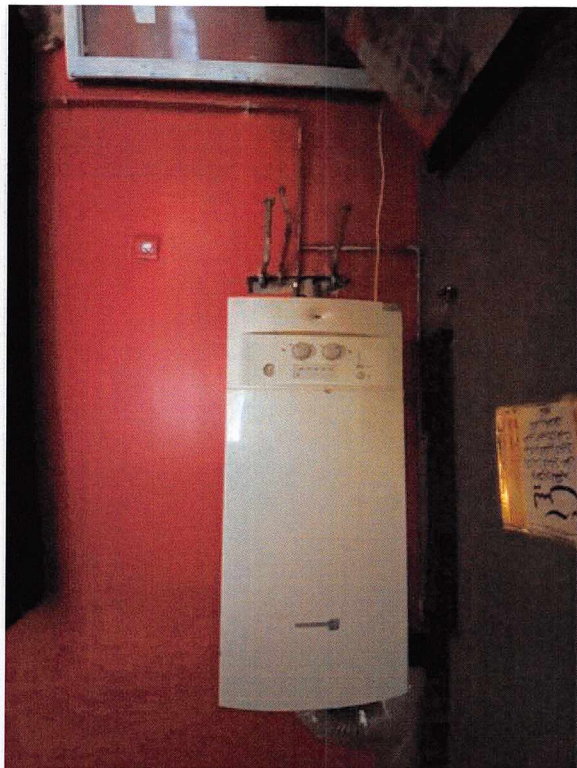
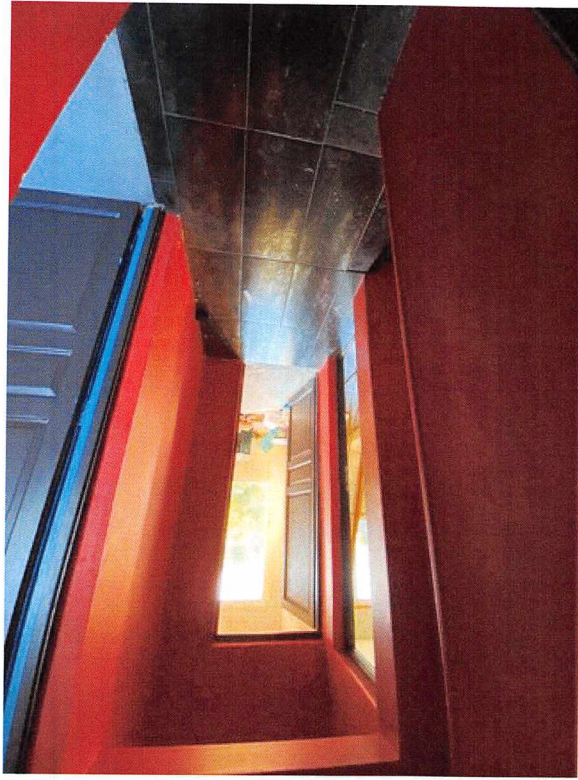
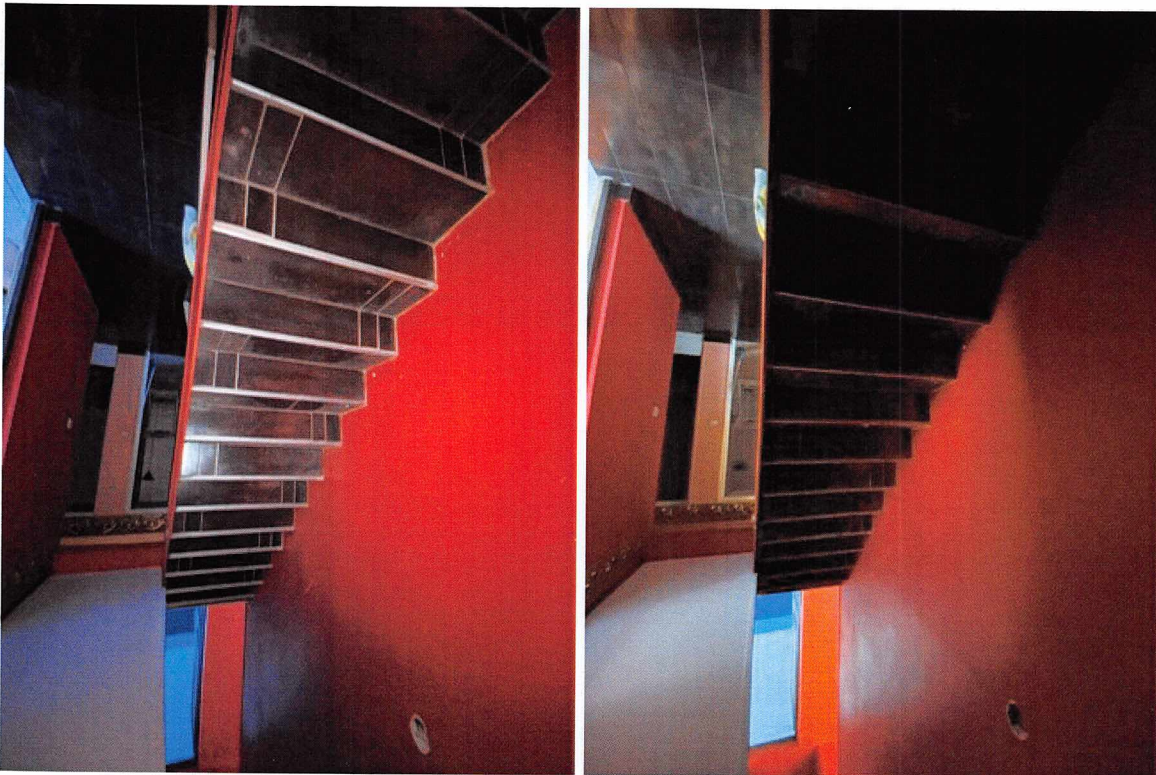
L'ensemble de ces dégradations font état d'un vandalisme.
