PROCES VERBAL DESCRIPTIF

**PROCES-VERBAL
D'HUISSIER
DE
JUSTICE**

Que le délai de huitaine étant expiré il m'est requis de dresser le Procès-Verbal Descriptif du bien immobilier situé 36, Avenue du Général Leclerc 10300 SAINTE SAVINE cadastré AI 110 et 111 et décrit comme suit sur le commandement précité :

A SAINTE SAVINE (10) 36 Avenue Général Leclerc
Cadastrés AI 110 et 111

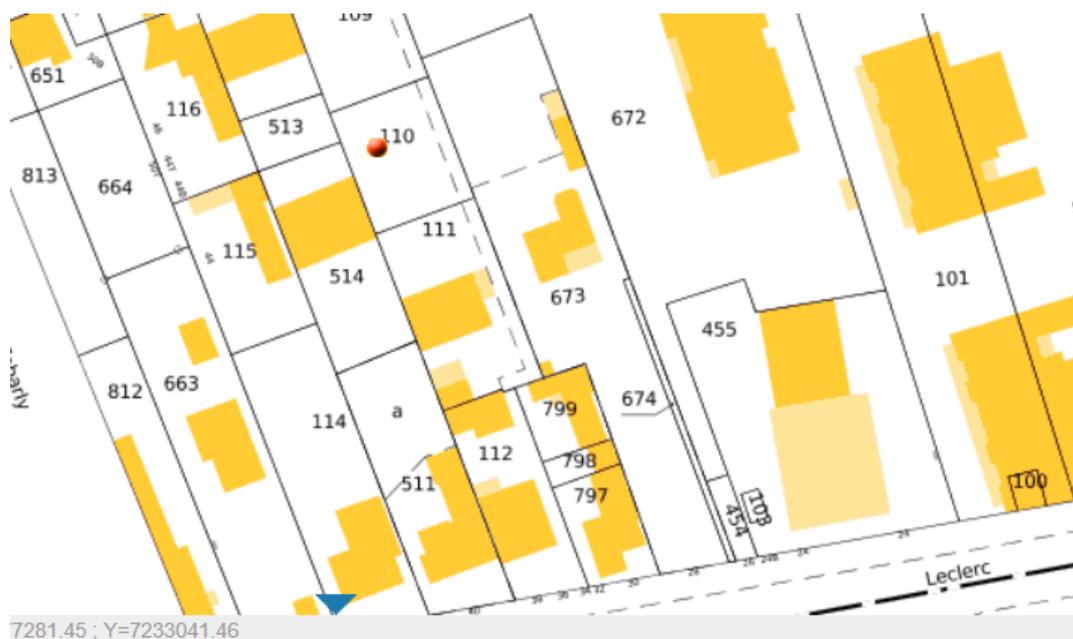
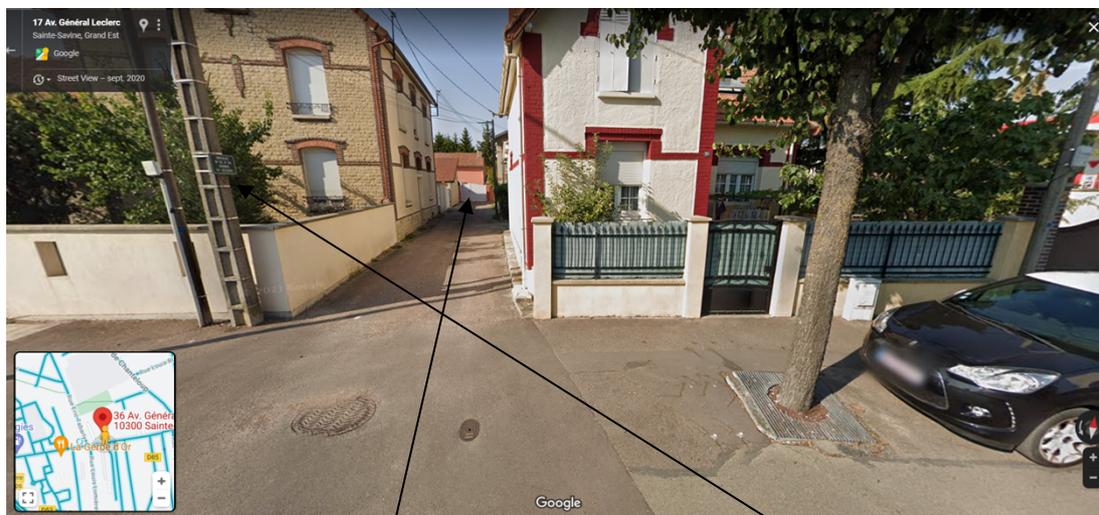
Panneau indiquant impasse Général Leclerc 32 à 36 sur Street View
Et maison du 36 visible de la rue.

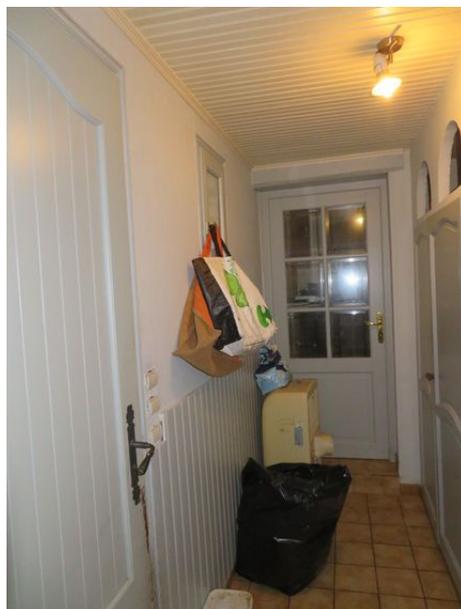
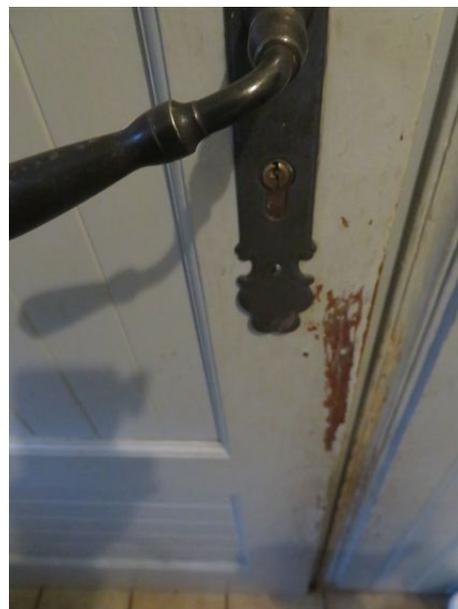
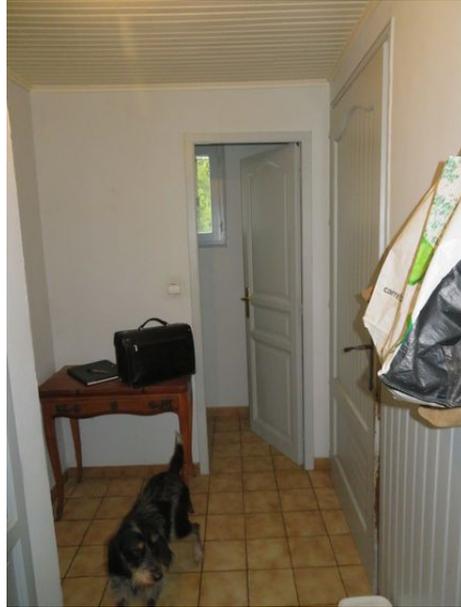
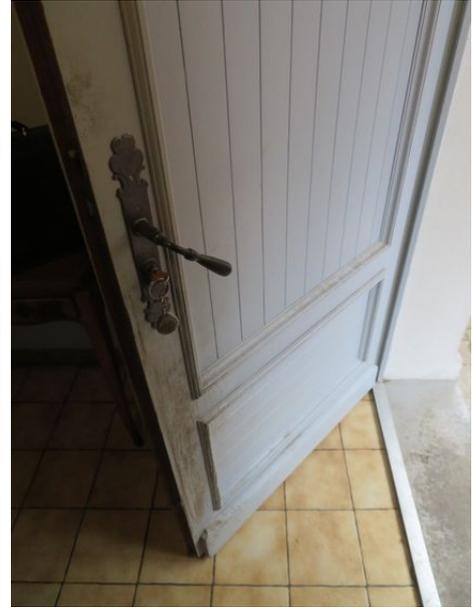
1)ENTREE :

La porte d'entrée est en bois, abimée par des griffures d'animaux des deux côtés.

L'éclairage naturel est assuré par une petite fenêtre en bois, peinte avec double vitrage, ancienne.

Le sol est carrelé, ancien.

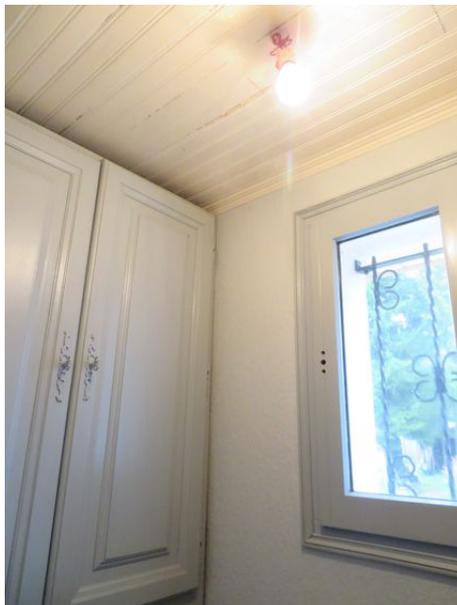
2)WC : (il se trouve à droite dans l'entrée) :

Il existe une petite fenêtre en bois, peinte, avec double vitrage, sans poignée, je constate l'absence de VMC.

Il existe un placard mural en hauteur au-dessus de la cuvette des WC dont il manque le bouchon de la chasse d'eau.

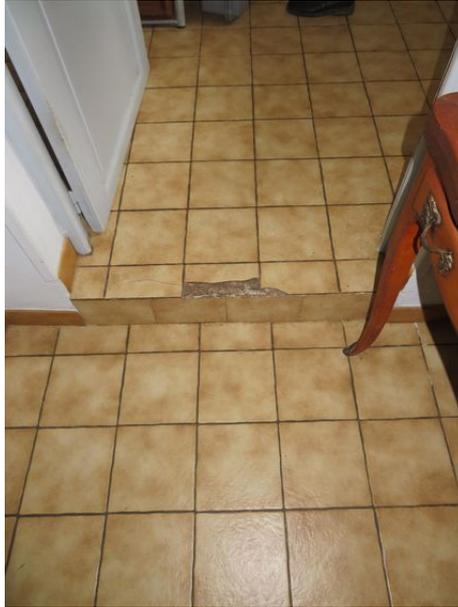
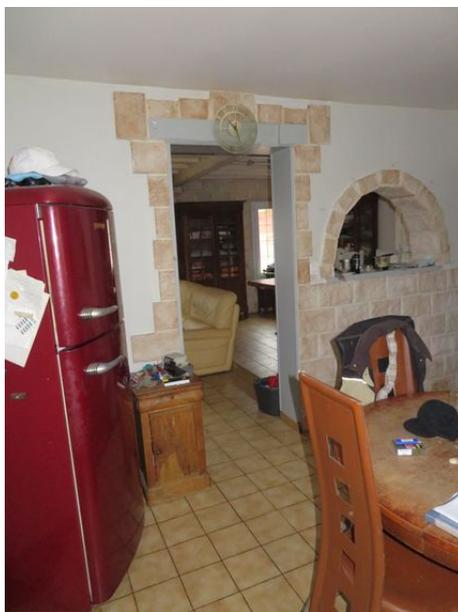
3) CUISINE :

On y accède de l'entrée par une marche en carrelage qui est cassée.

Je constate la présence de quelques traces d'infiltrations d'eau.

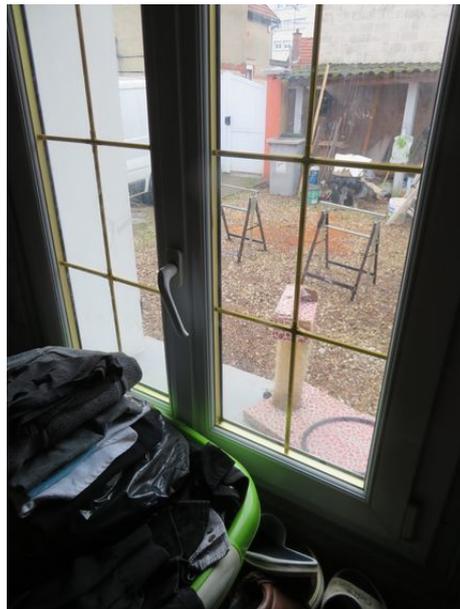
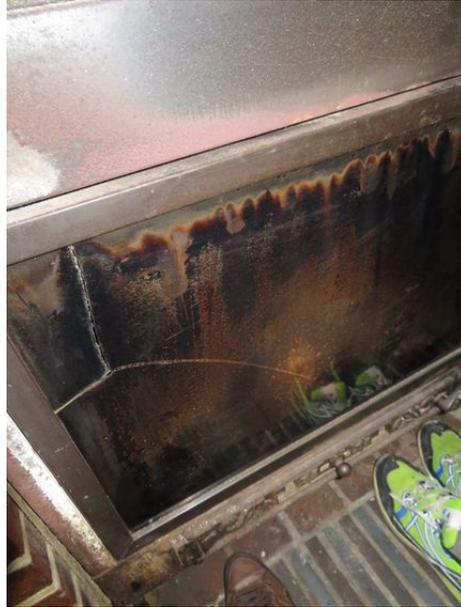
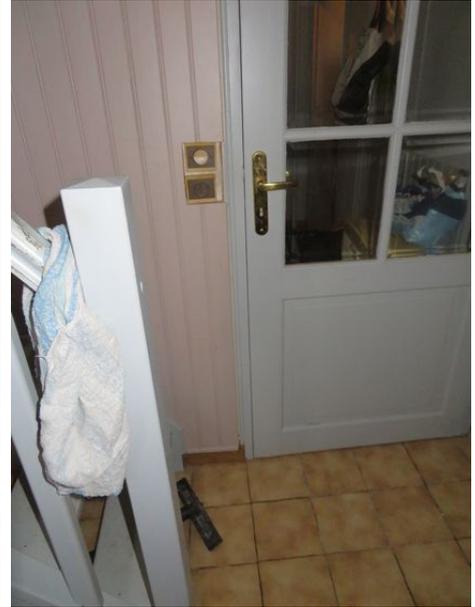
4) SALON / SEJOUR :

L'éclairage naturel est assuré par deux fenêtres à deux battants, en PVC et double vitrage, protégées chacune par deux volets en bois dont la peinture est ancienne et écaillée.

Dans cet espace salon / séjour se trouve un escalier en bois ancien de type meunier qui permet d'accéder à l'étage.

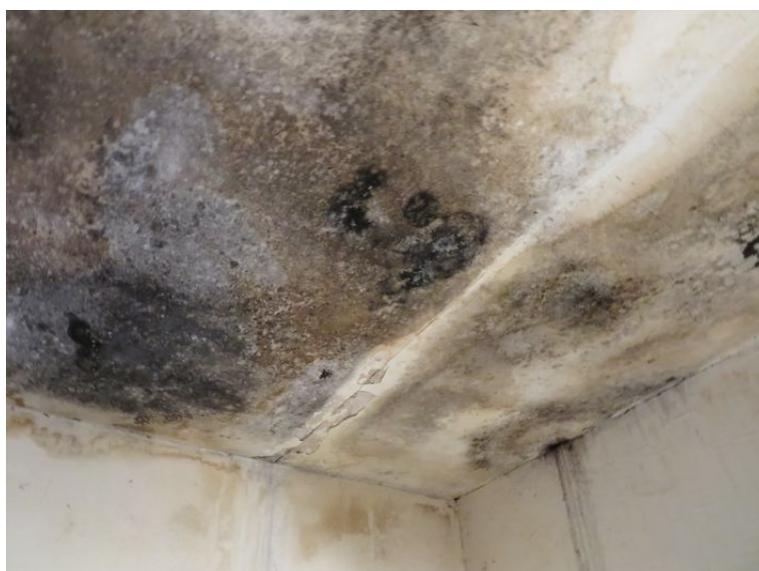
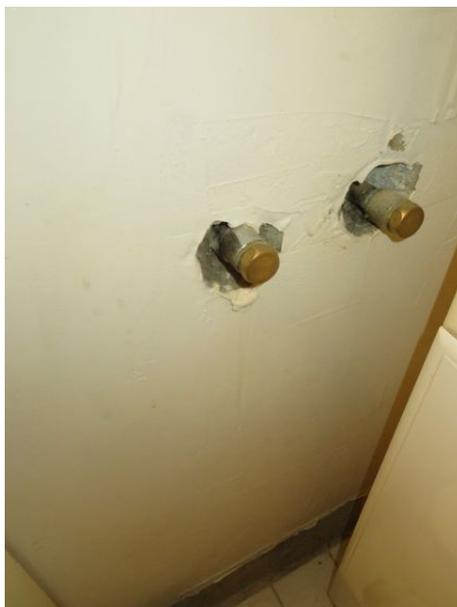
6)SALLE DE BAINS :

Le plafond est hors d'usage, déformé, noircis par les infiltrations.

Un meuble vasque avec mitigeur et vasque fissurée, un miroir, deux spots et une attente pour douche dans le mur.

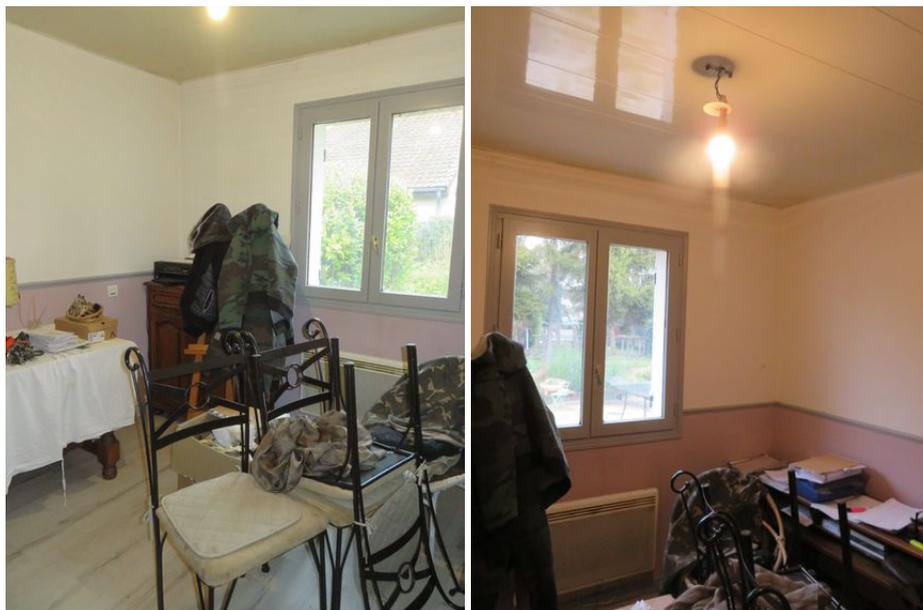
7)CHAMBRE N°2 :

Il existe au niveau de l'éclairage naturel une fenêtre en bois avec double vitrage protégée par deux volets en bois anciens.

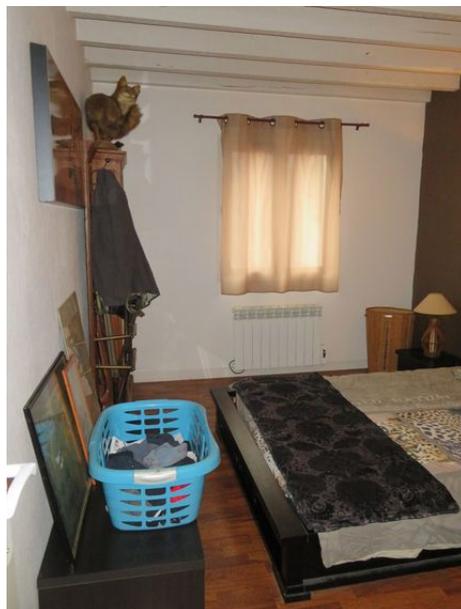
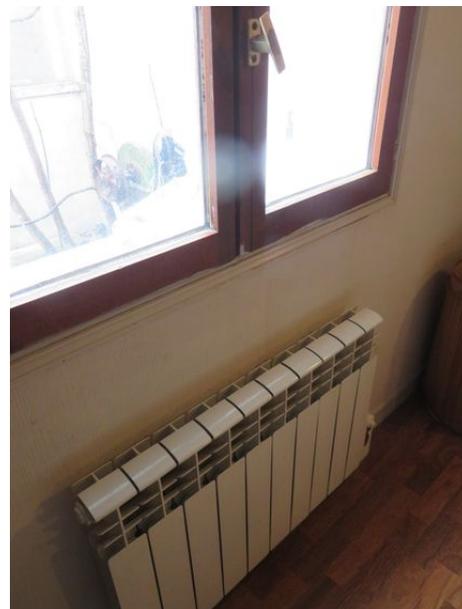
8)CHAMBRE N°3 :

Je constate la présence d'un trou situé derrière la porte d'entrée avec fil apparent. Il manque selon le propriétaire le capot d'une boîte de dérivation.

L'éclairage naturel est assuré par une fenêtre en bois, vétuste, avec double vitrage sans volet.

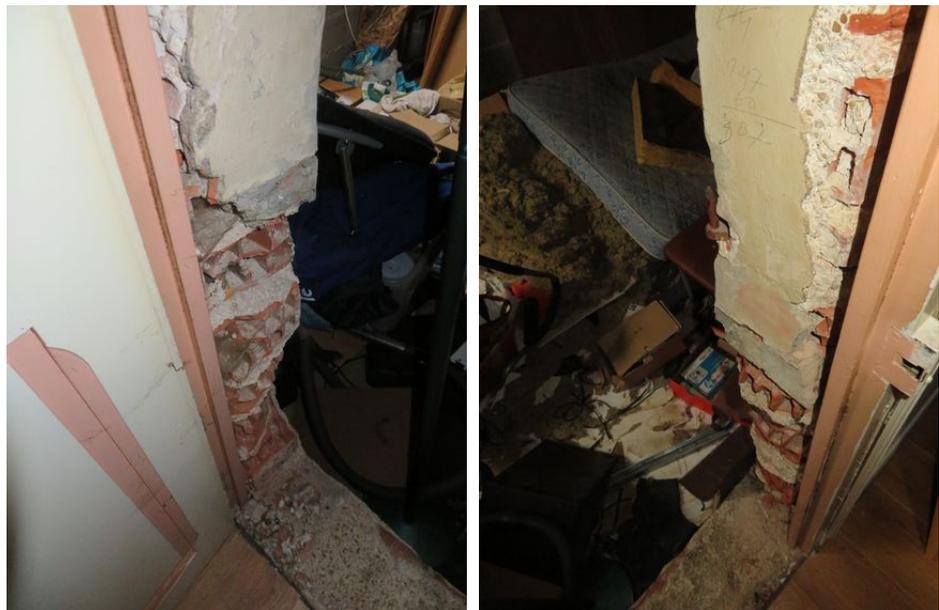
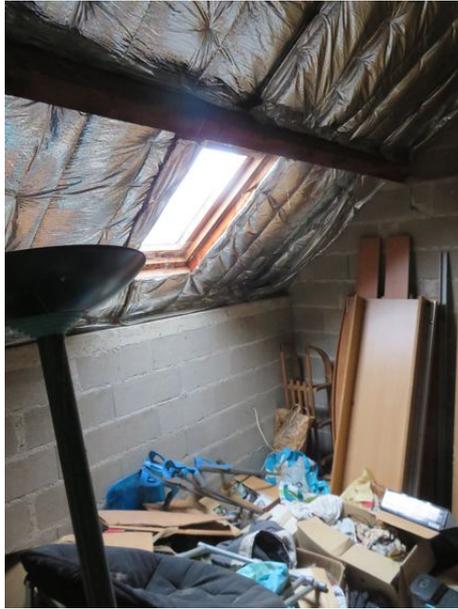
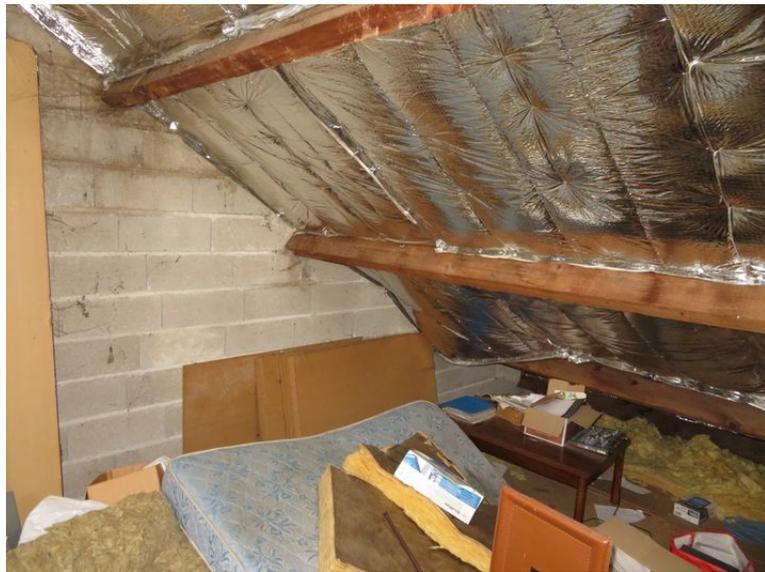
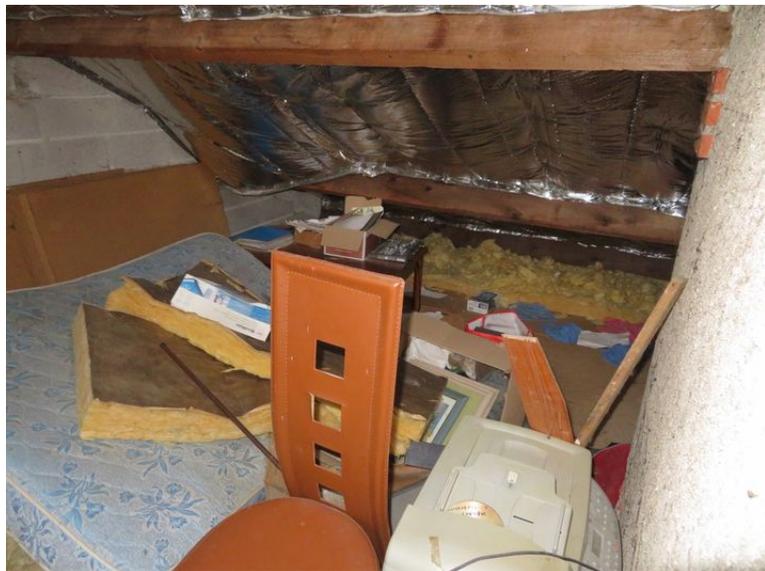
2)GRENIER :

Les murs sont en parpaings à l'état brut et le sol est manifestement recouvert de panneaux de bois, mais l'ensemble est tellement encombré qu'il est difficile de le certifier.

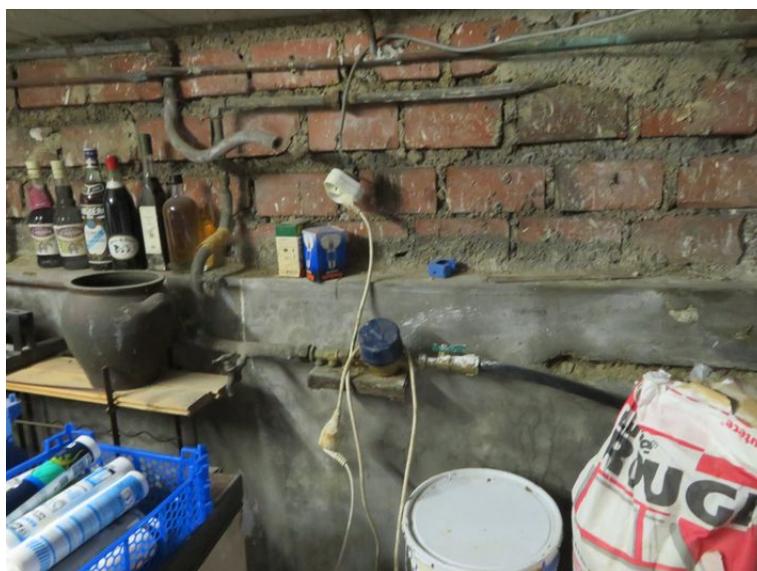
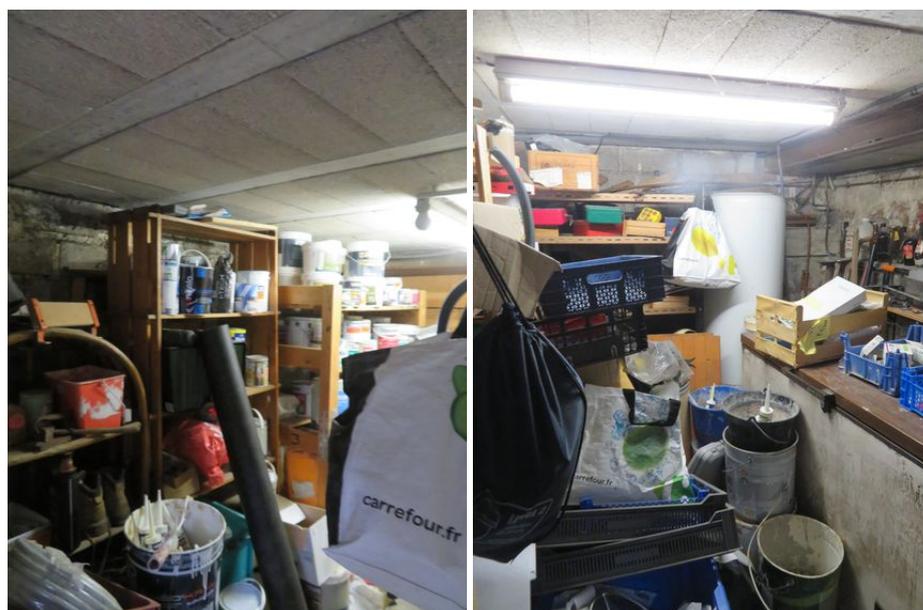
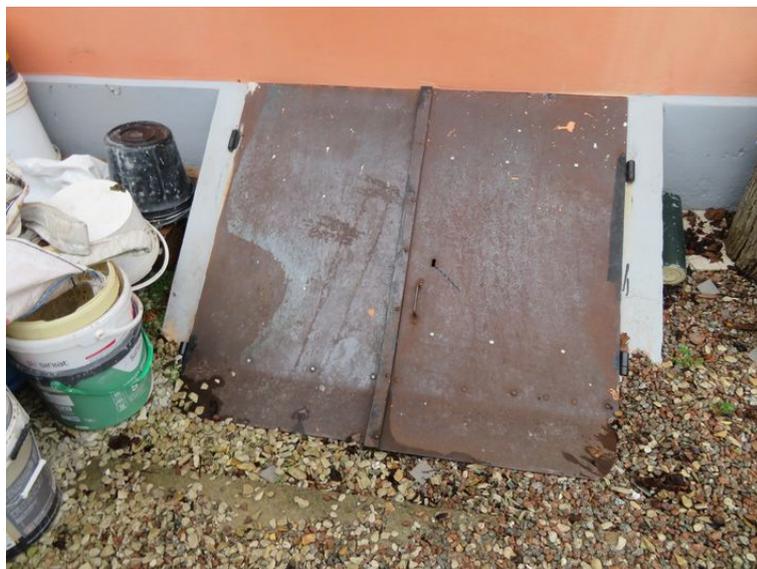
CAVE

On y accède de la façade avant de la maison par deux portes métalliques anciennes.

Les murs sont en parpaings pour partie et en briques anciennes.

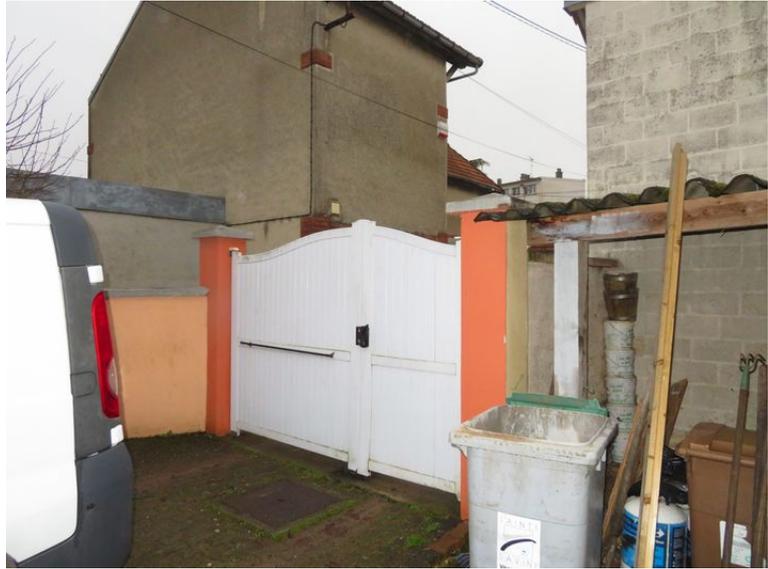
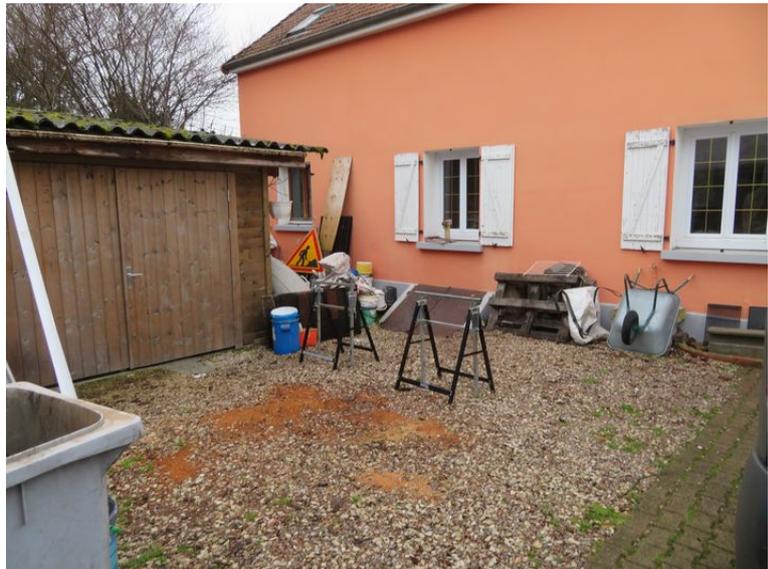
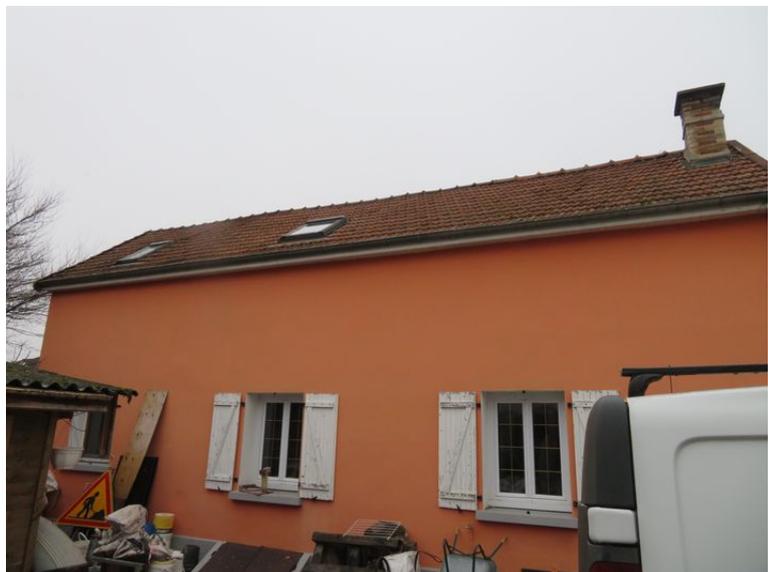
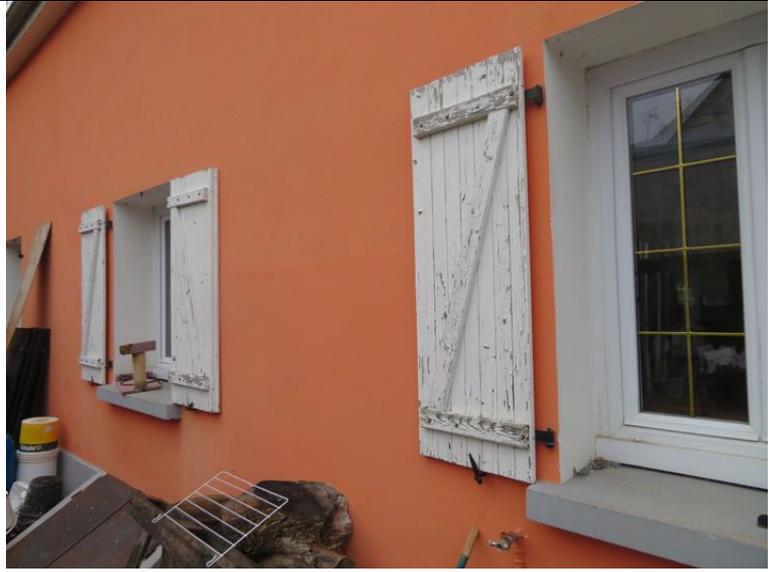
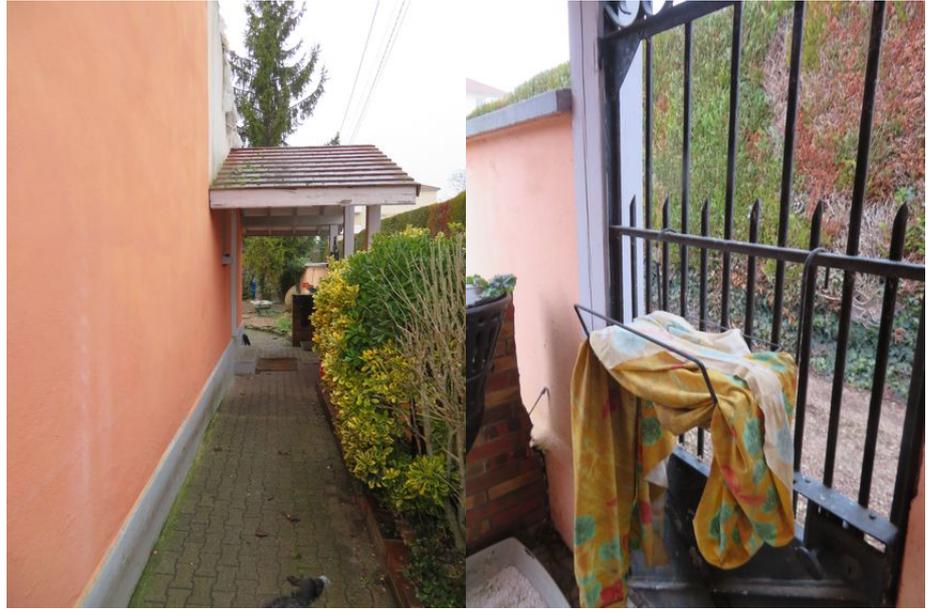
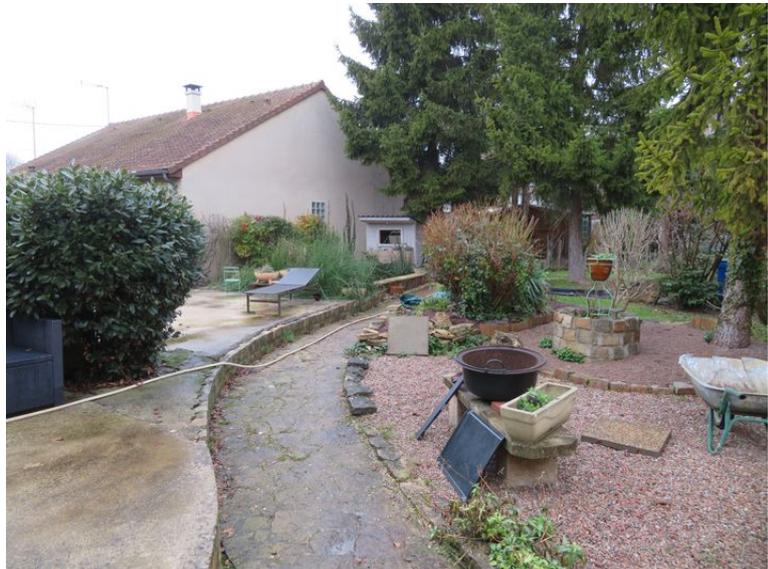
EXTERIEURS

Je constate que cette maison d'habitation est couverte en tuiles mécaniques, les tuiles de rive sont absentes en grande partie sur le côté droit de la maison ainsi que sur le côté gauche.

J'ai à nouveau une vue sur la toiture en tuiles mécaniques qui est en mauvais état sur les côtés où les tuiles de rive sont absentes.

Tuiles de rive absentes

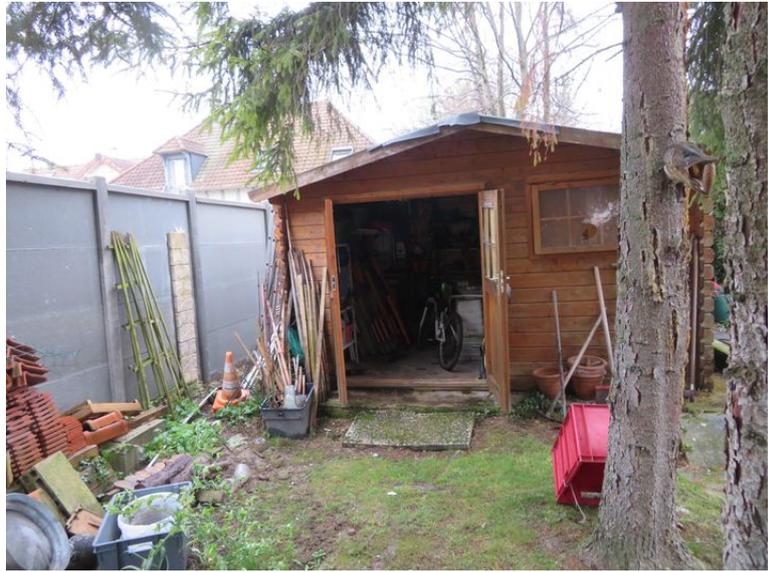
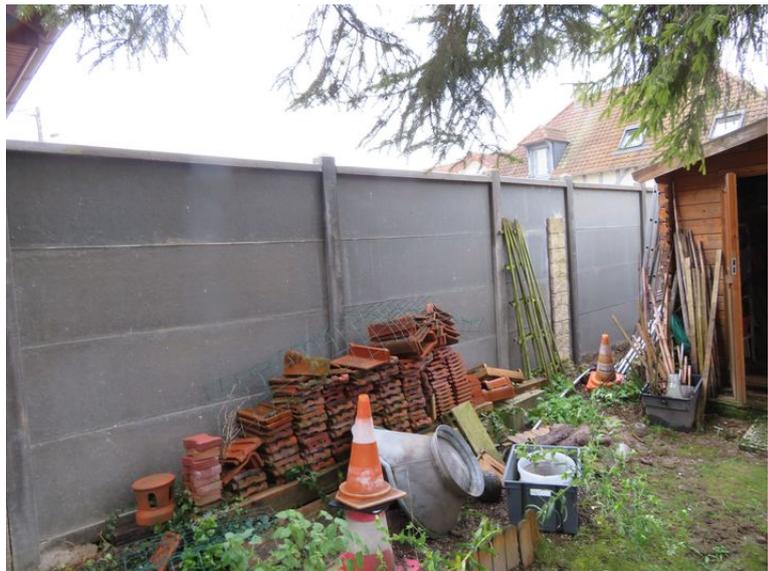
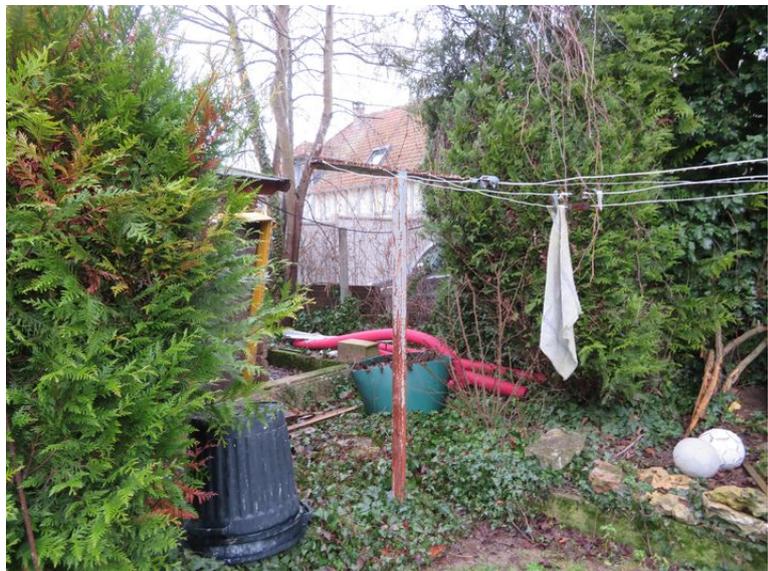
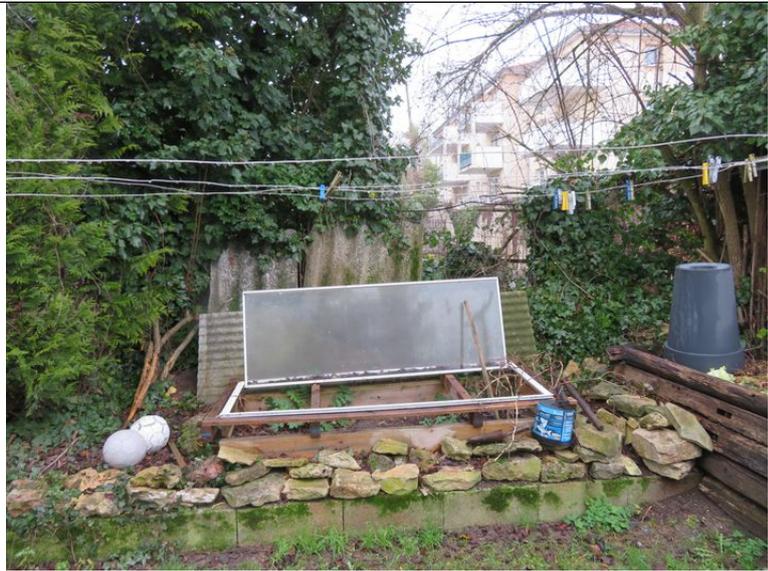
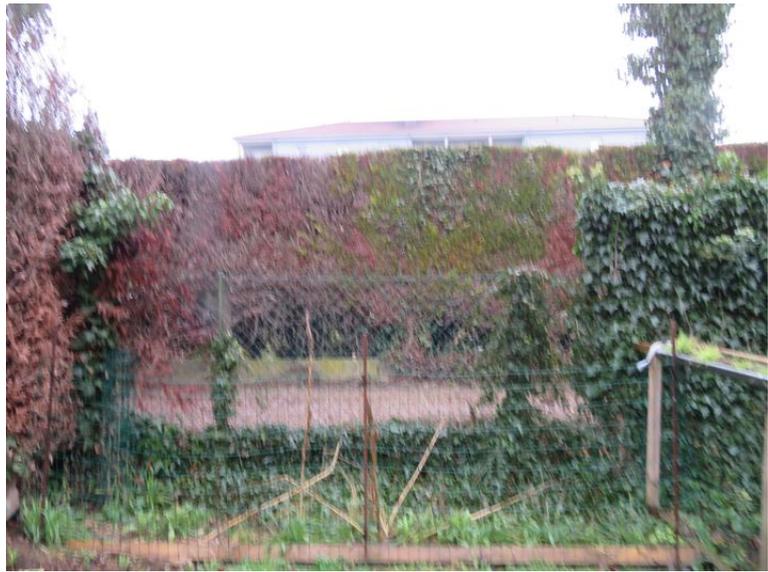
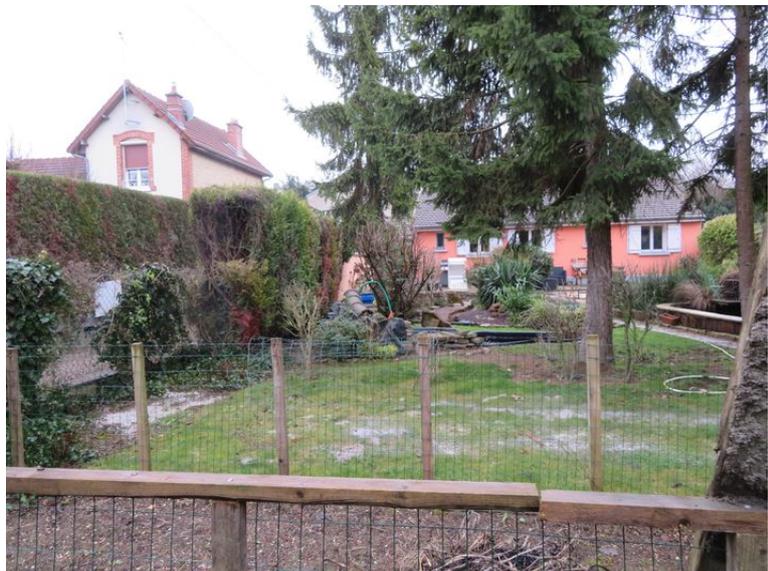
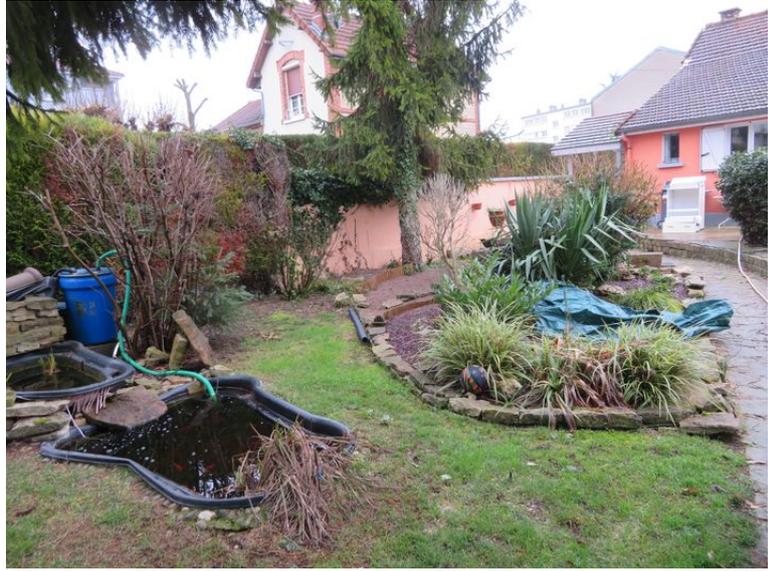
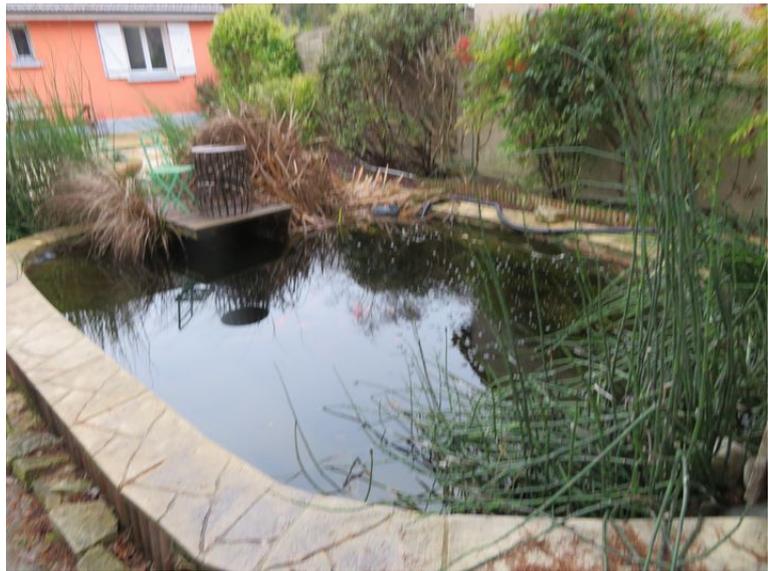
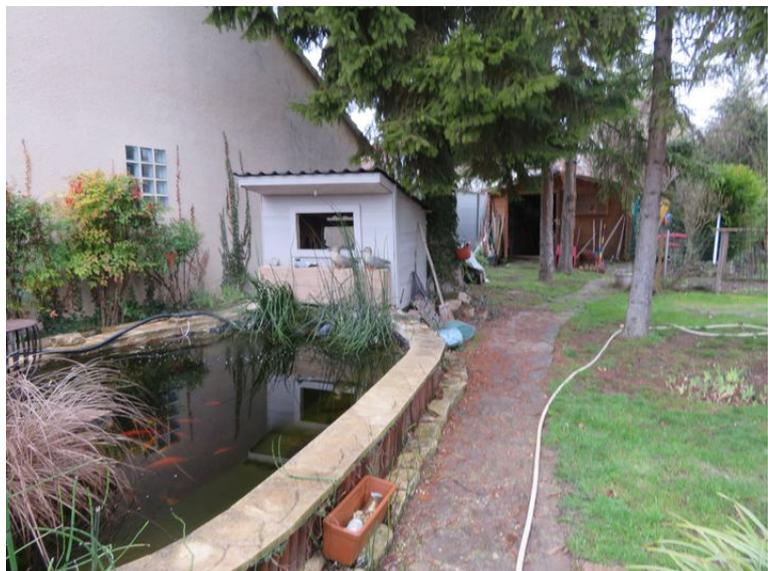
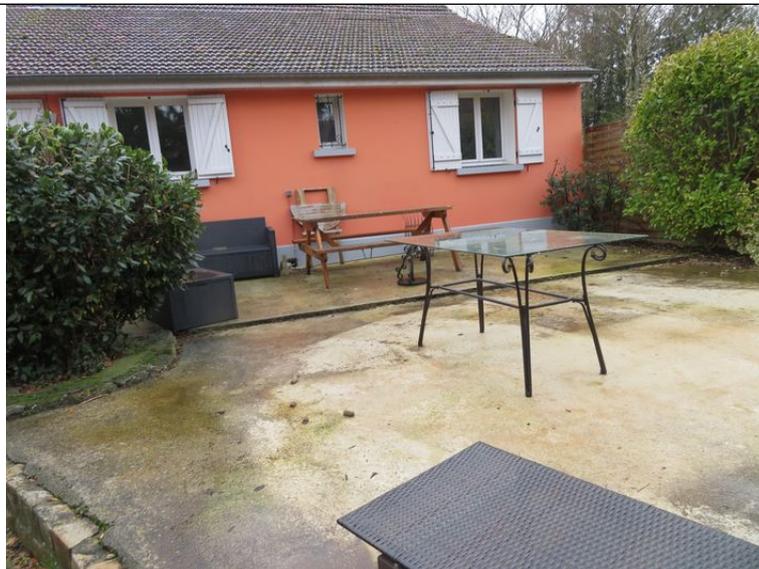
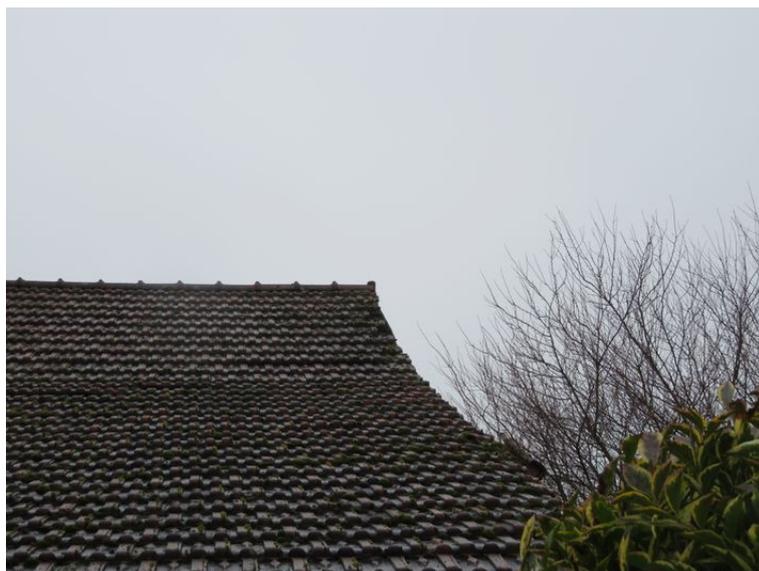
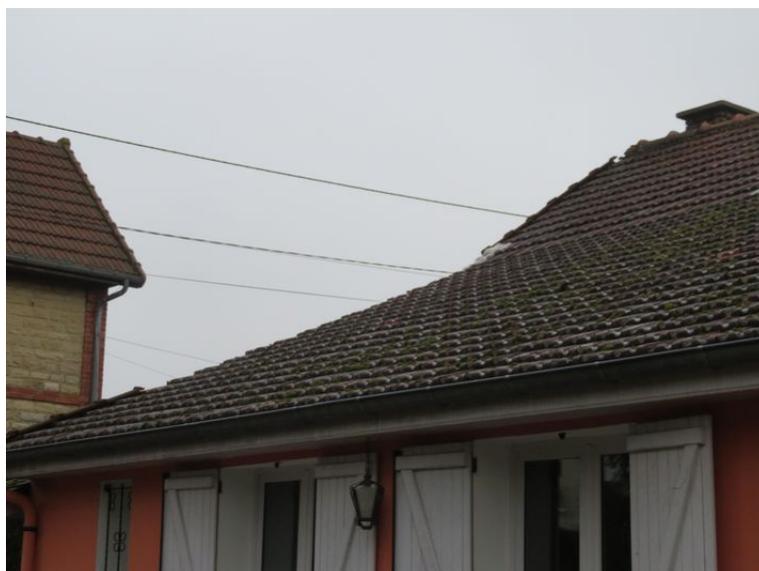
Tuiles de rive absentes

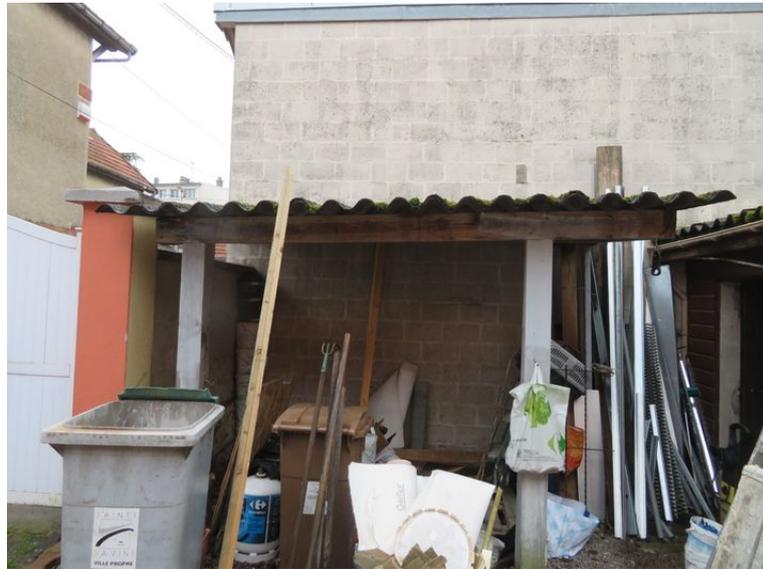
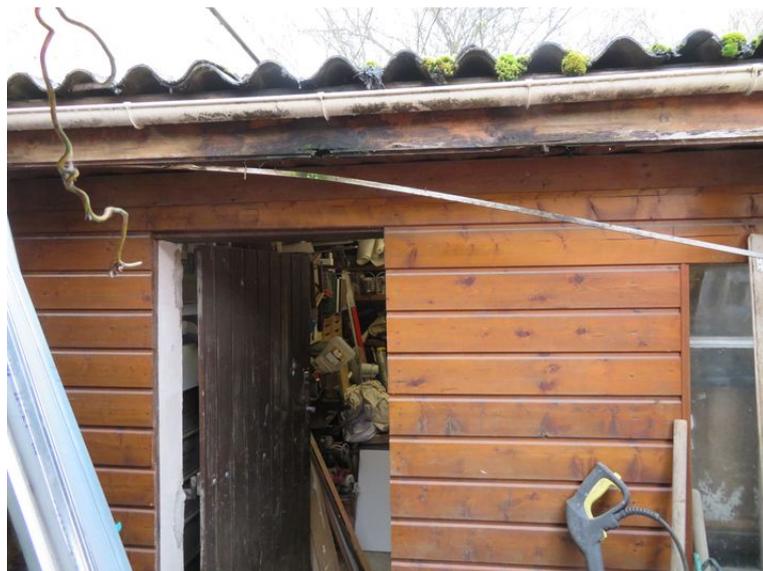
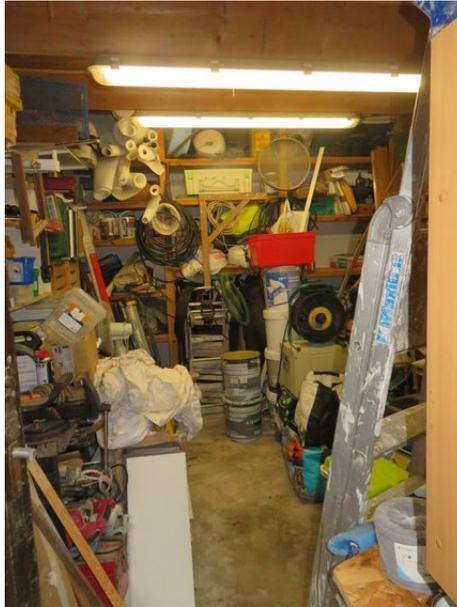
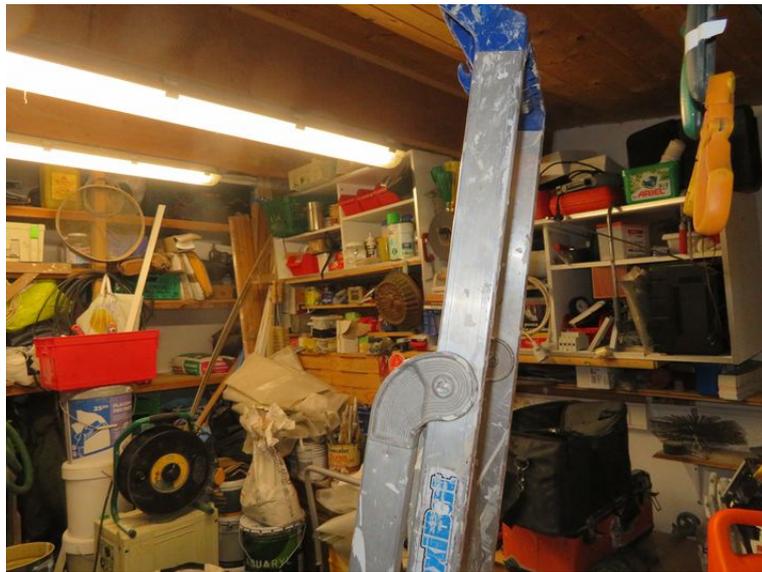
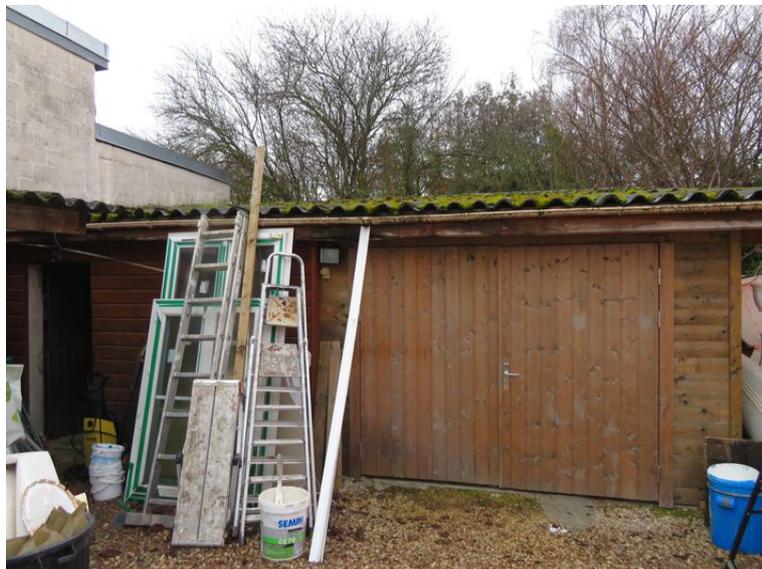
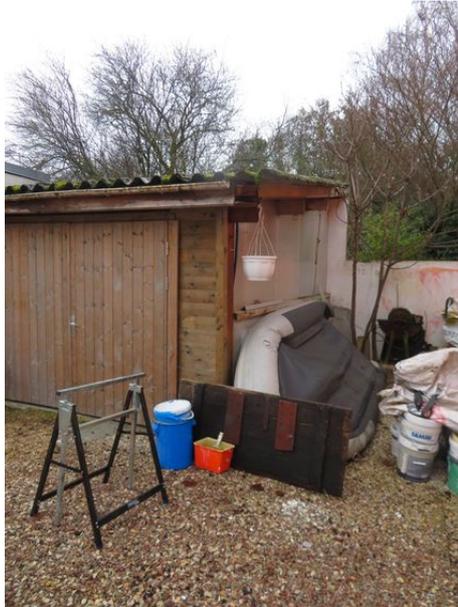
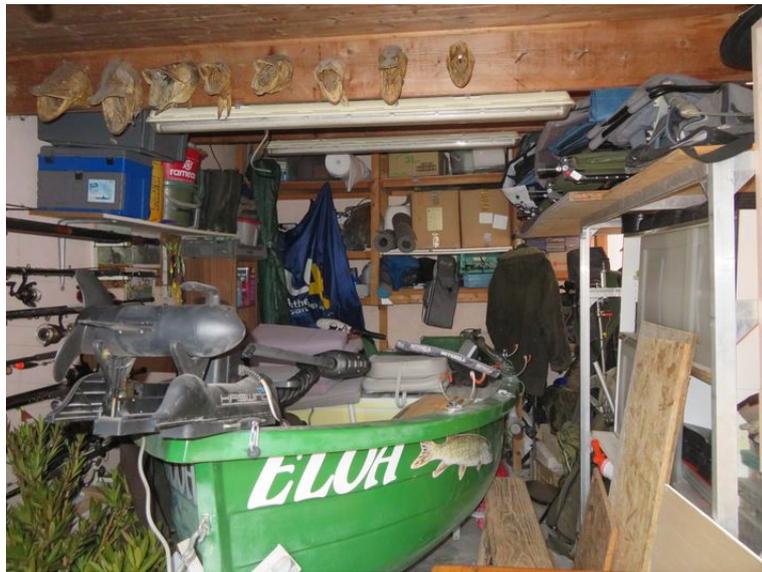
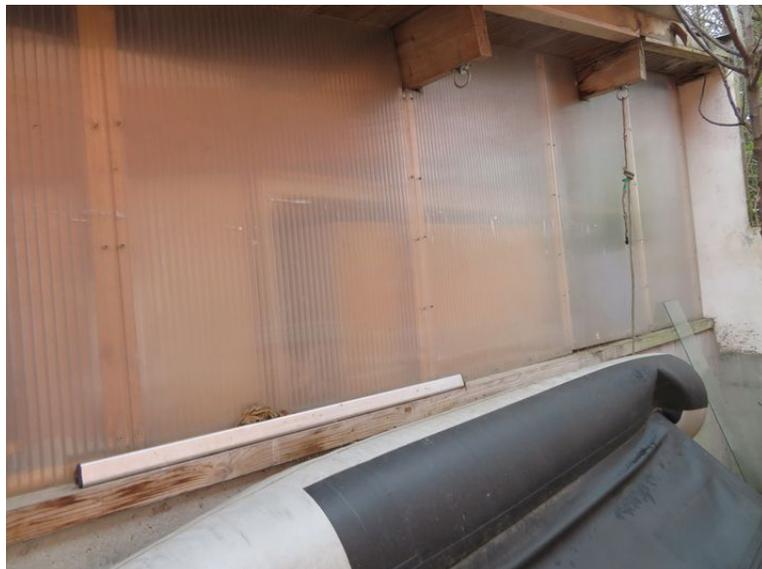
Il existe un bâtiment à usage de garage et d'atelier en structure béton et bois et toiture en tôles de fibrociment.

Je constate la présence côté latéral de ce garage de tôles translucides.

Sur la gauche de ce garage / atelier se trouve un stockage sous forme d'un appentis en bois avec également toiture en fibrociment.

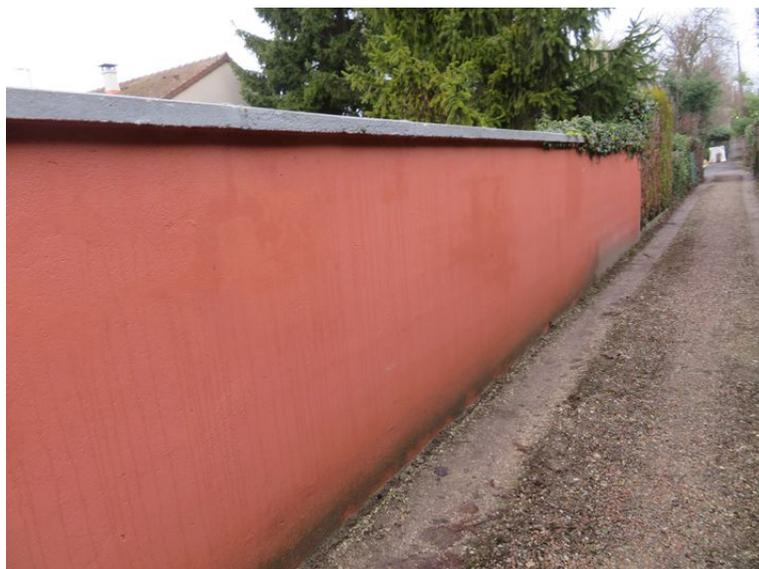
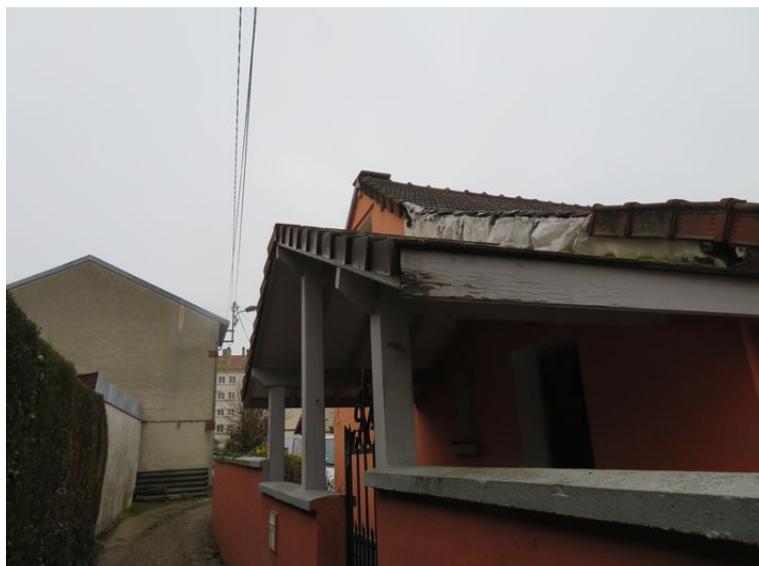
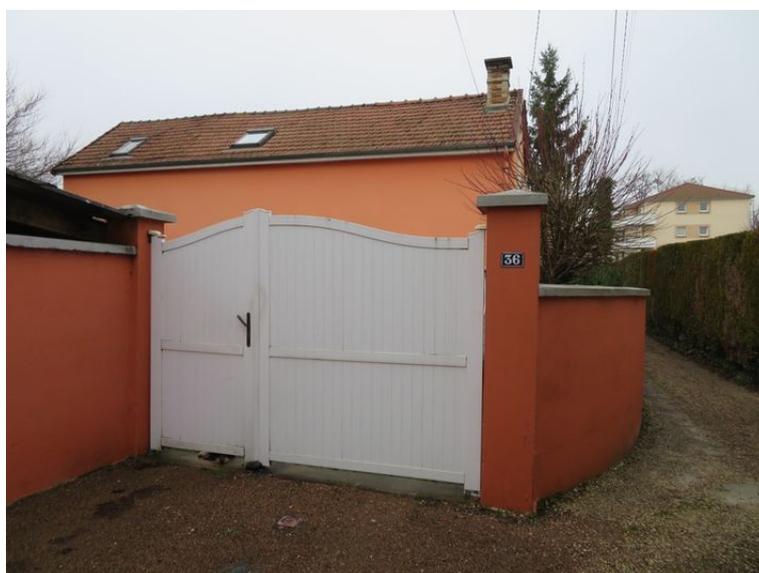
En ressortant dans l'impasse permettant l'accès à la propriété de l'avenue Leclerc j'ai pris quelques clichés photographiques de la propriété.
