**ACTE
D'HUISSIER
DE
JUSTICE
PREMIERE
EXPEDITION**

PROCES VERBAL DE DESCRIPTION DES LIEUX

L'AN DEUX MILLE VINGT DEUX et le DIX HUIT FEVRIER à 13h00

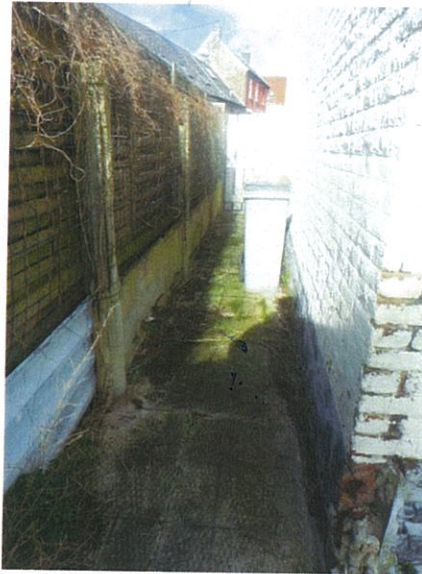
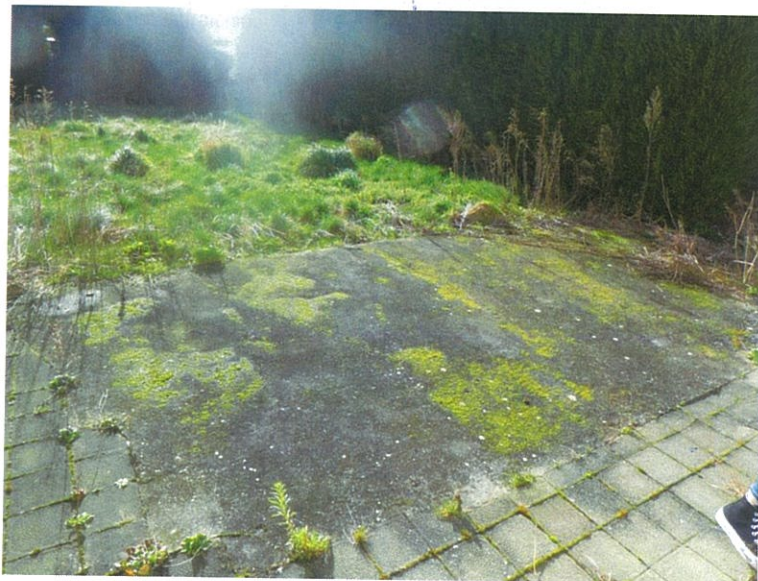
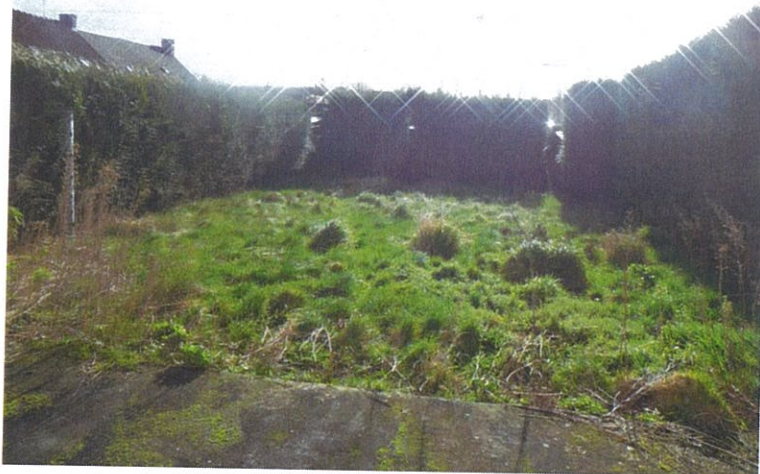
En partie arrière, le jardin se compose en première partie d'une terrasse recouverte de pavés fissurés et dégradés. En seconde partie, une dalle béton grisée, présentant des résidus de mousse.

La seconde partie de parcelle est constitué d'un terrain engazonné non entretenu.

Les haies sur la périphérie ont été élaguées.

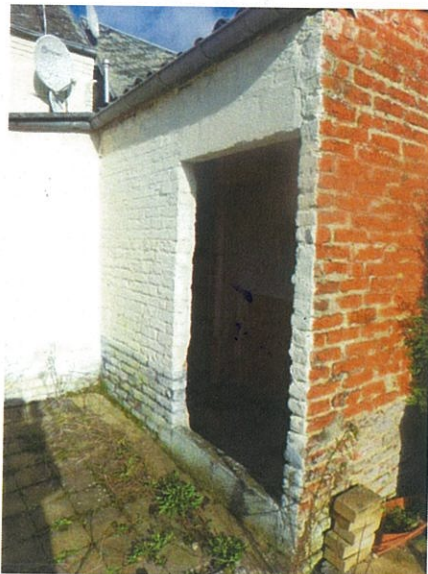
Dépendance n°2 :

Un abri en briques, ancien.

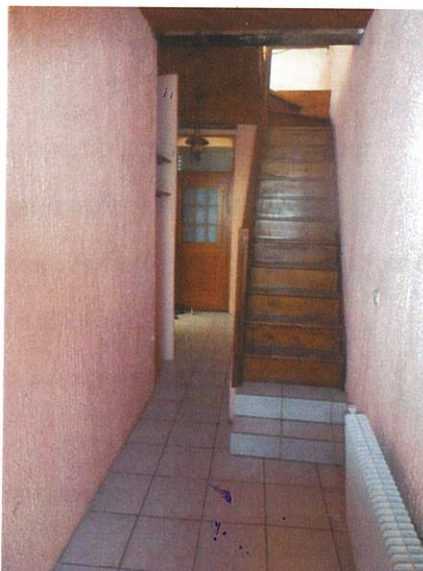
Un volet roulant manuel avec enrouleur à sangle en bon état de fonctionnement.

Electricité : un interrupteur double, une suspension avec ampoule, un radiateur.

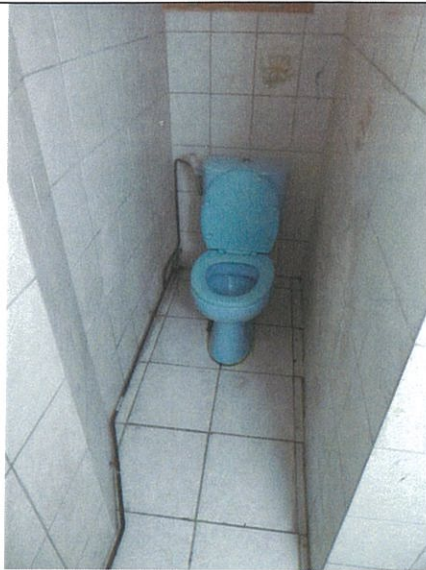
WC :

Une porte en bois mouluré de couleur blanche fortement grisée. Le panneau est taché à proximité de la plaque de propreté.

Une cuvette céramique de couleur verte à l'état d'usage, un réservoir céramique vert à l'état d'usage, deux abattants en plastique de couleur verte, une chasse d'eau dont l'état de fonctionnement est à vérifier.

Electricité : un interrupteur simple, une prise de courant avec terre, deux spots à refixer.

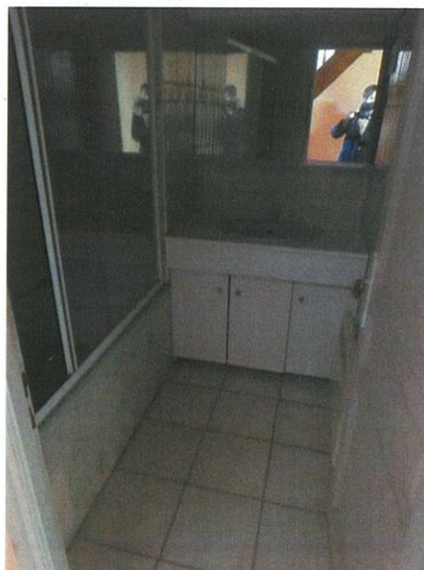
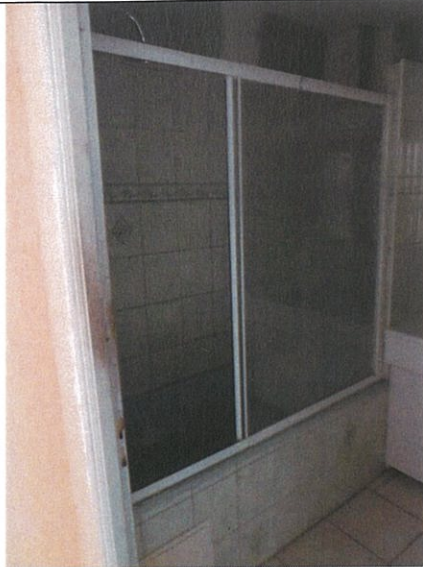
Salle de bains :

Porte bois mouluré de couleur blanche, tachée sur le panneau extérieur.

En partie basse, trois portes en mélaminé de couleur blanche en bon état. Les intérieurs sont en bon état.

Une baignoire de couleur verte extrêmement encrassée, une douchette, un robinet mitigeur, un pommeau eau de pluie, un pare-douche vitré fortement entartré.

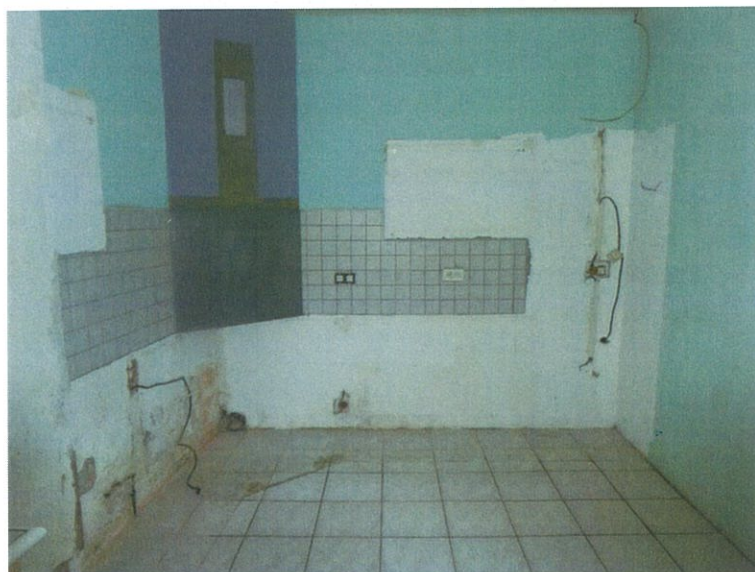
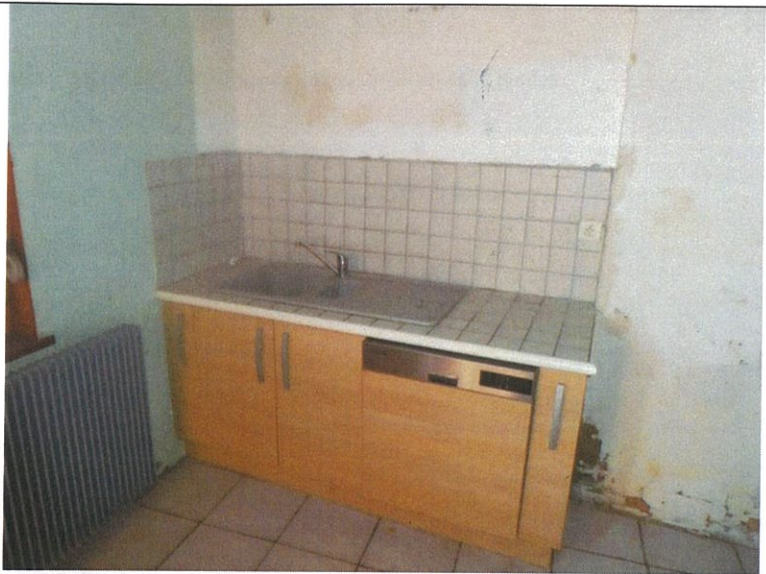
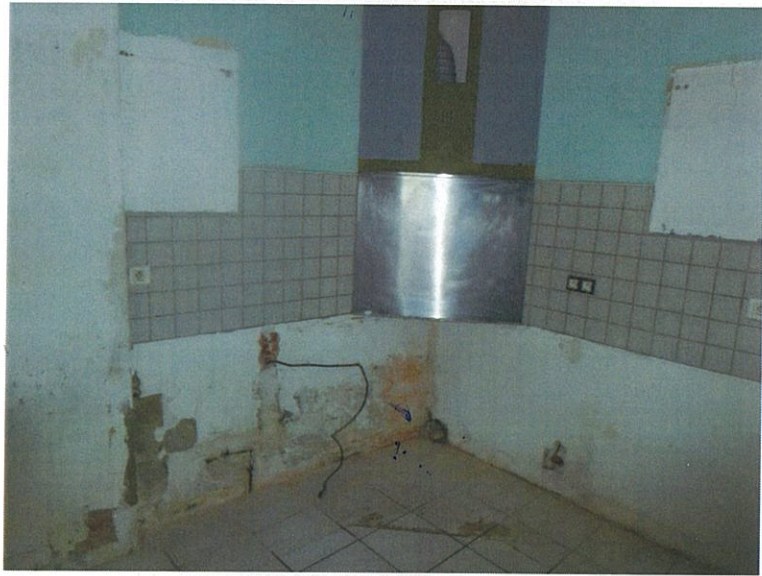
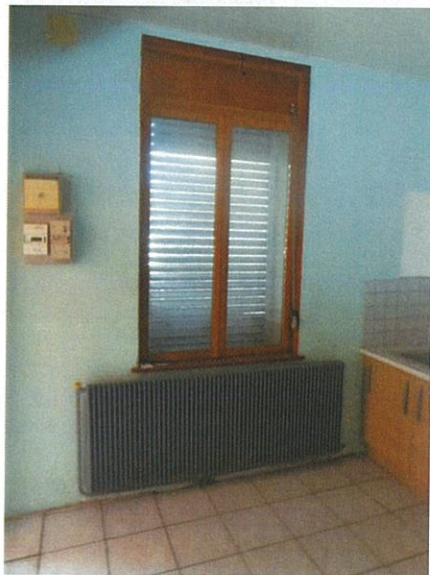
Cuisine :

Le sol est recouvert d'un carrelage de couleur crème, grisé en dernière partie. Le sol est à nettoyer.

Un lave-vaisselle intégré de marque BRANDT ancien, dont l'état de fonctionnement est à vérifier.

Electricité : un interrupteur simple, sept prises de courant avec terre, une suspension avec quatre spots au plafond.

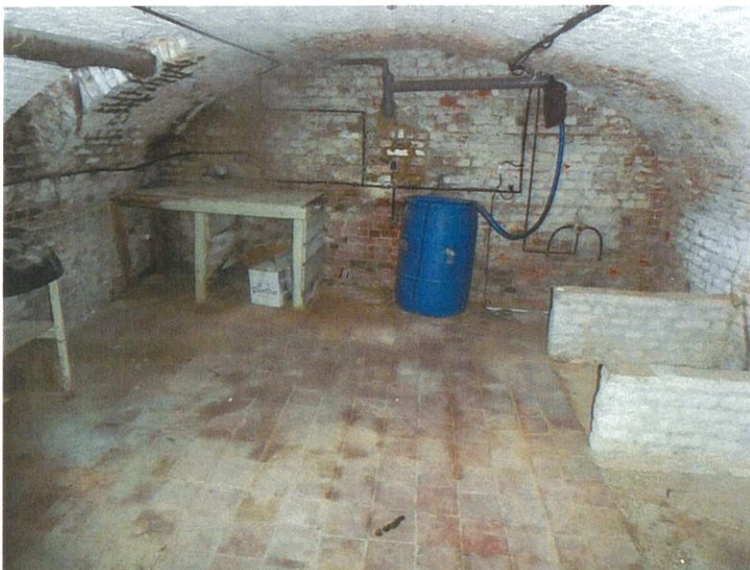
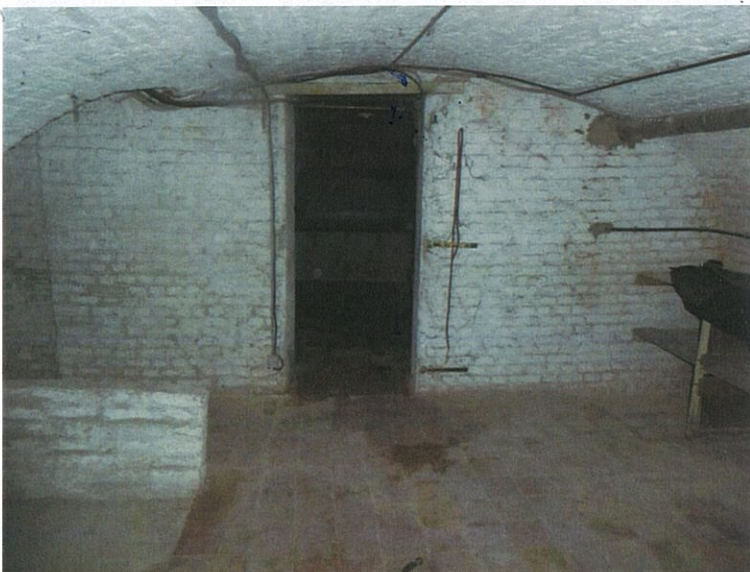
CAVE :

Les murs et le plafond sont en briques, à l'état d'usage.

Deux établis en bois.

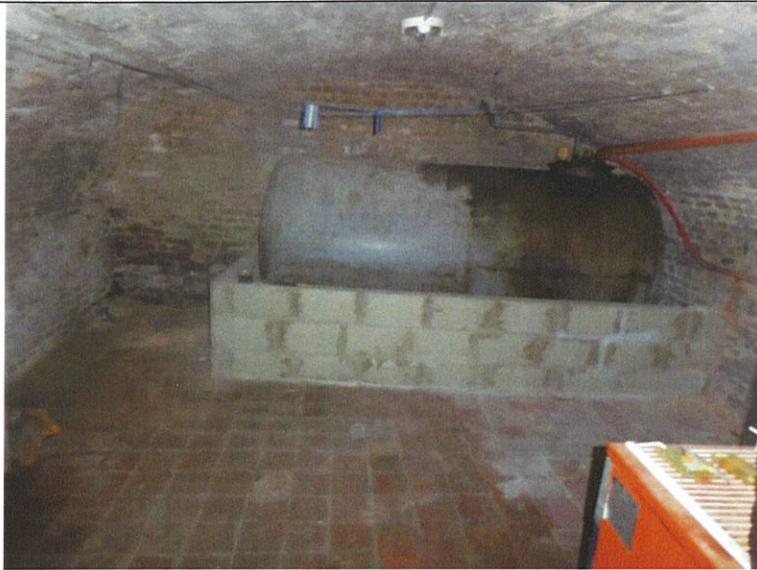
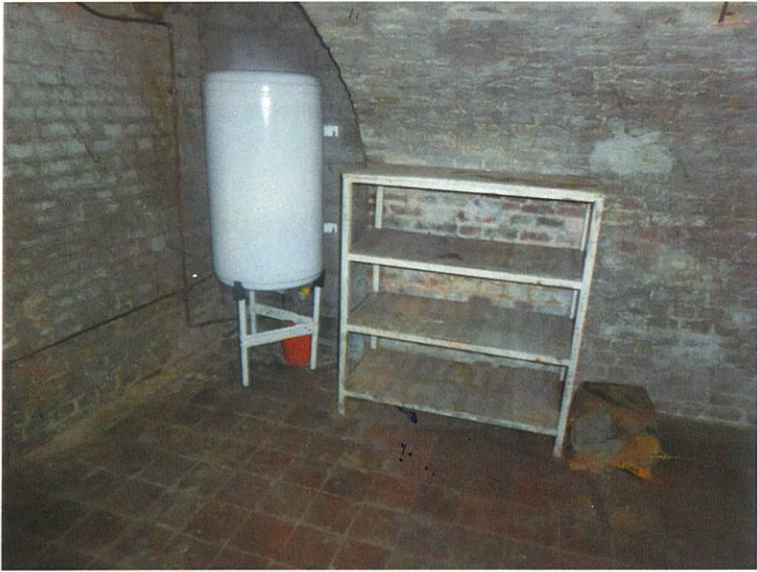
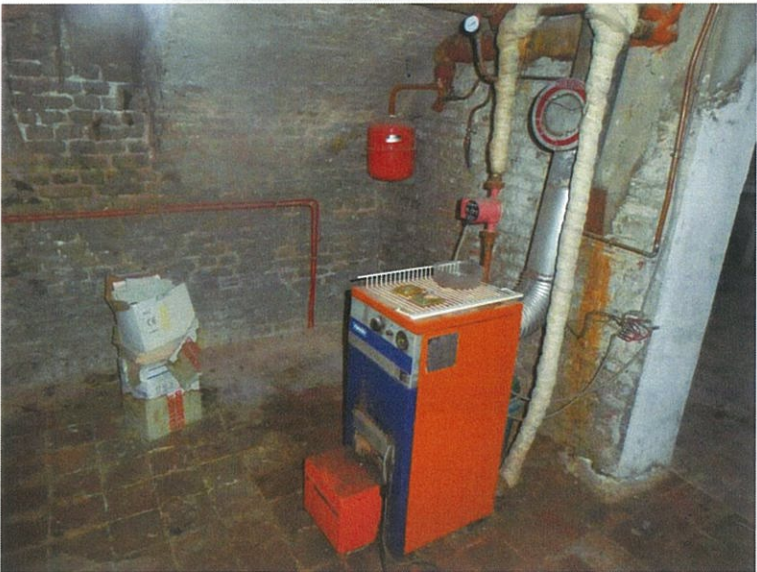
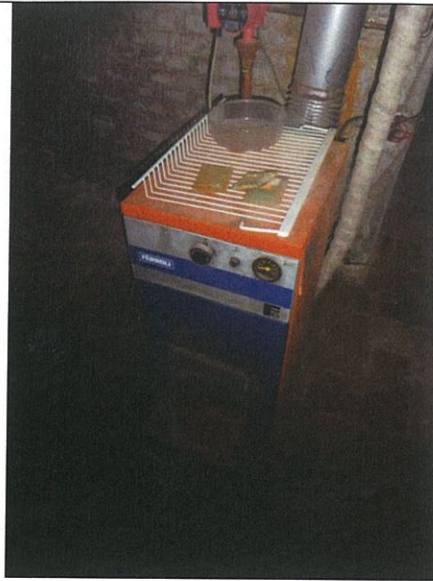
Seconde partie :

Le sol est recouvert d'un carrelage de couleur bordeaux.

Les murs et le plafond sont en briques, à l'état d'usage.

Une cuve à fioul, une chaudière de marque FERROLI, un cumulus.

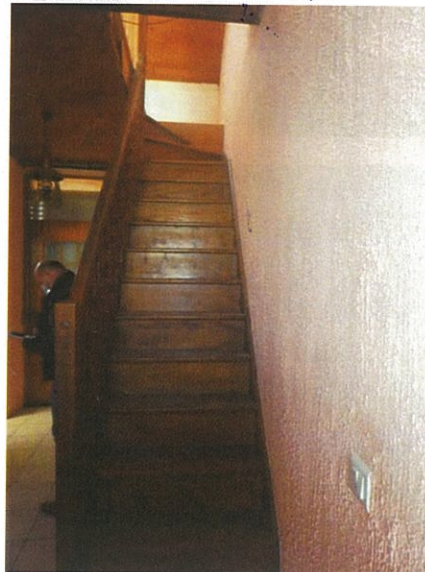
ACCES ETAGE

Les murs sont peints de couleur blanche, tachés.

Le plafond en lambris s'effondre à de multiples emplacements.

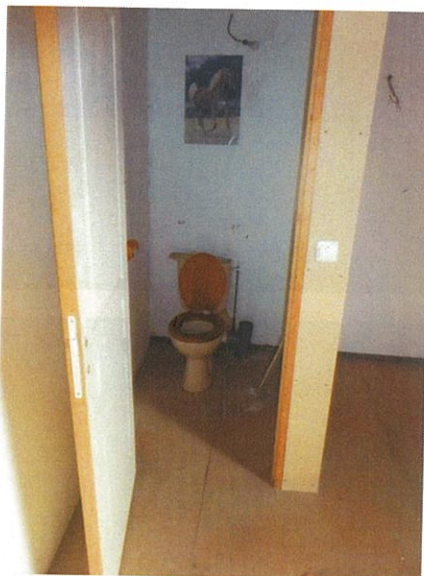
Wc :

Une chasse d'eau dont l'état de fonctionnement reste à vérifier.

Une suspension avec ampoule.

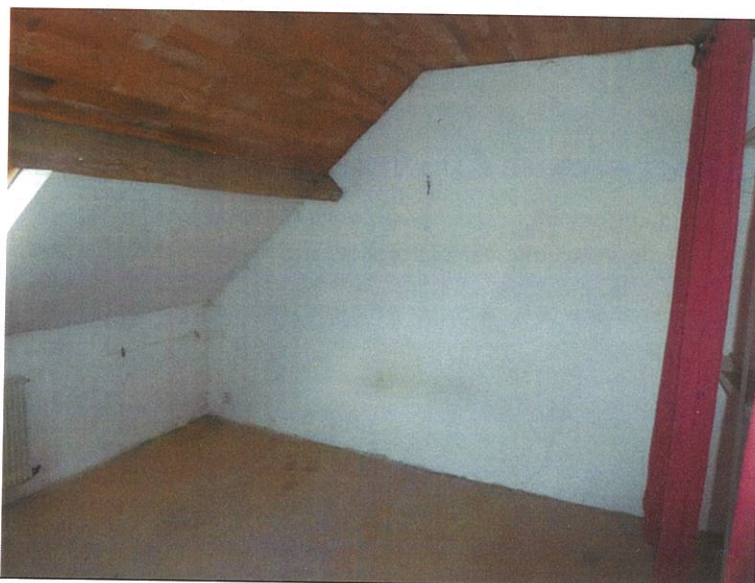
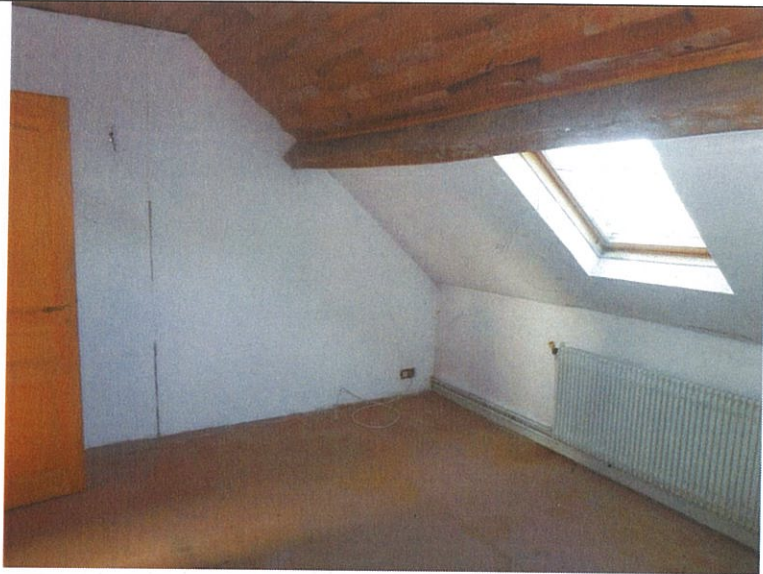
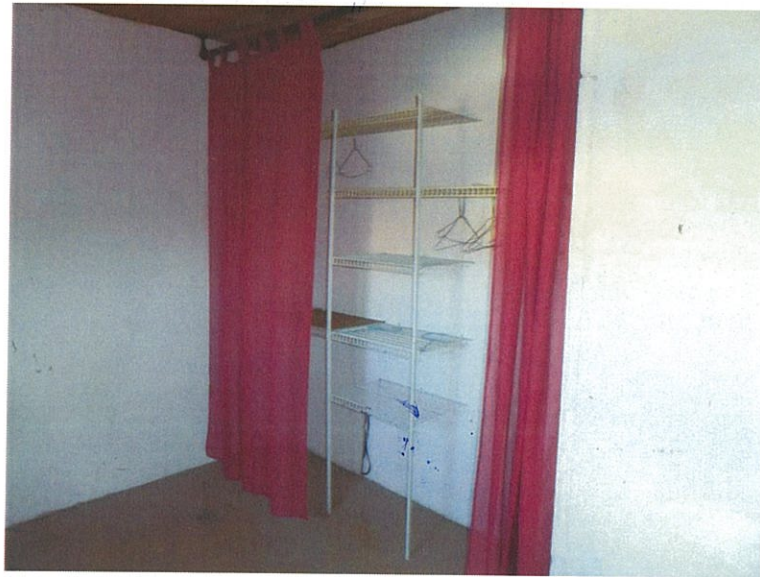
Première chambre côté rue :

Une porte en bois mouluré de couleur beige, une serrure avec une clé en bon état de fonctionnement.

Le plafond est recouvert de lambris présentant des traces de moisissure.

Une fenêtre, deux ouvrants, oscillo-battante, châssis bois, ancienne et fonctionnelle, double vitrage en bon état à nettoyer.

Un volet roulant manuel avec enrouleur à sangle, dont l'état de fonctionnement reste à vérifier.

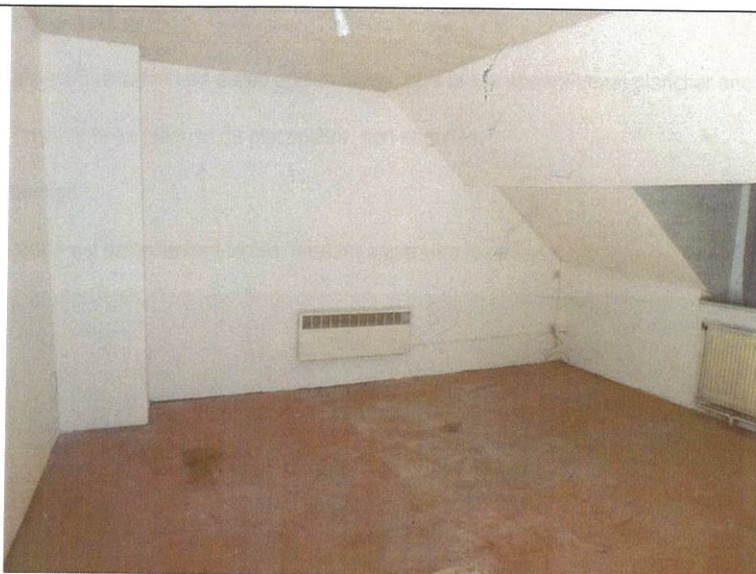
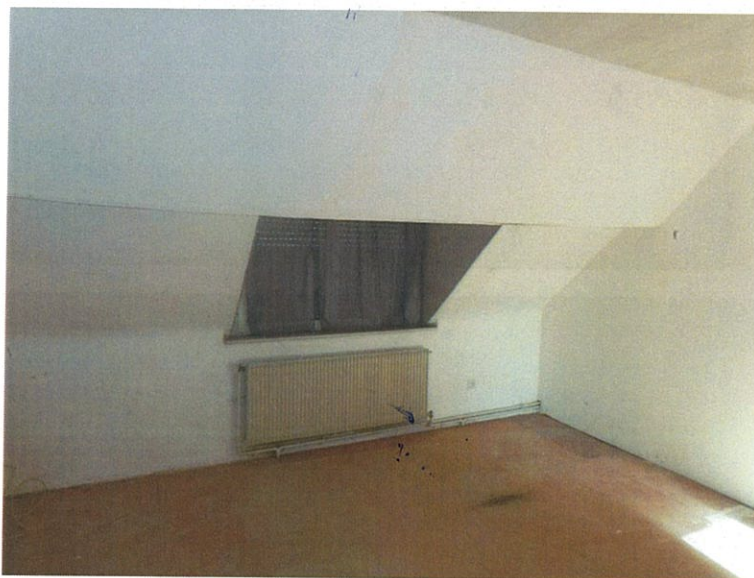
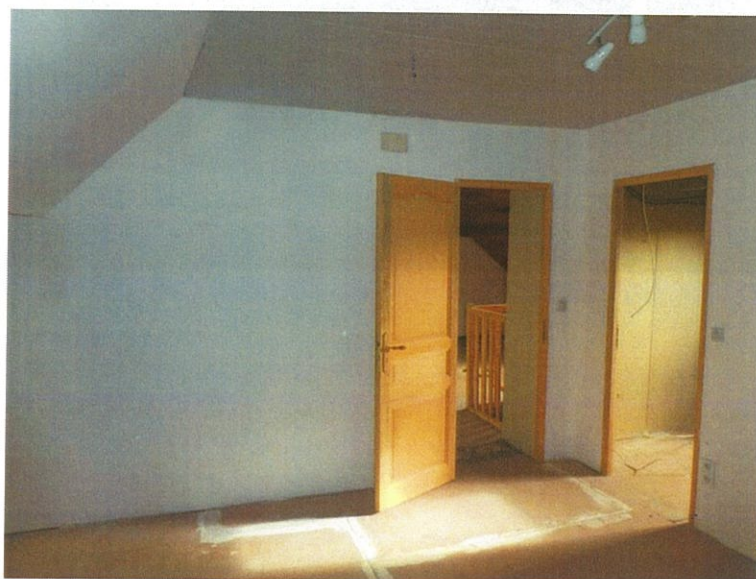
Seconde chambre côté rue :

Le sol est recouvert de plaques, à l'état brut.

Un volet roulant avec enrouleur à sangle en bon état de fonctionnement apparent.

Electricité : une suspension avec quatre spots, sept prises de courant avec terre, un radiateur électrique.

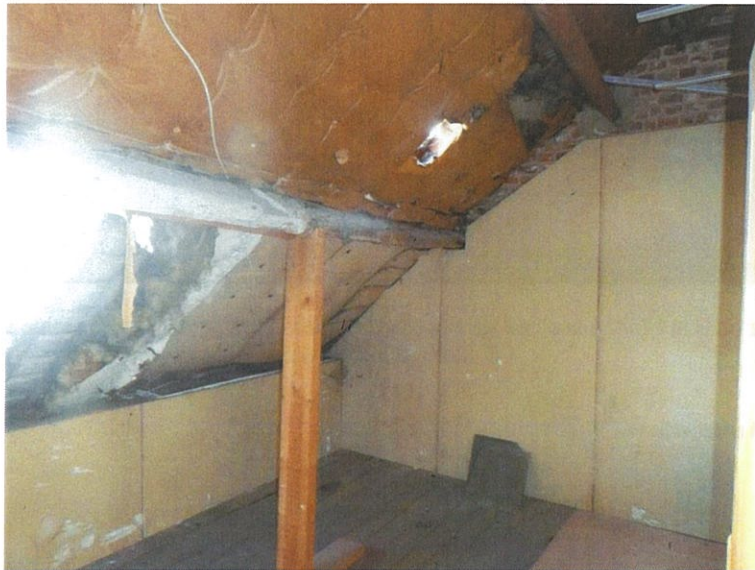
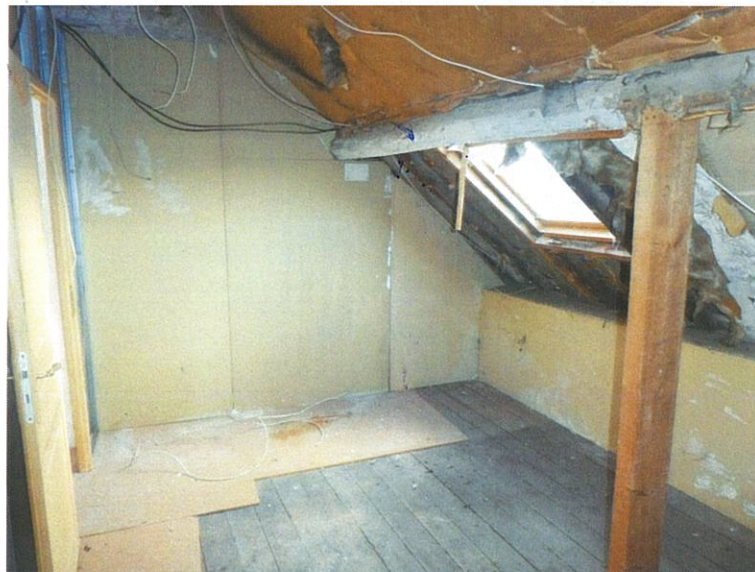
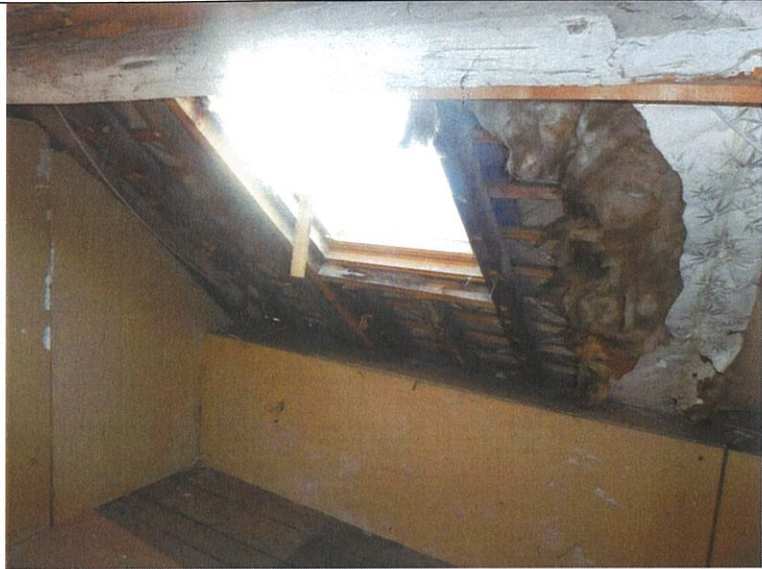
Troisième chambre côté jardin :

Le sol est partiellement recouvert de dalles agglomérées, puis laisse apparaître un plancher ancien.

Plafond non aménagé.

La partie mansardée est partiellement isolée, laissant apparaître les tuiles.

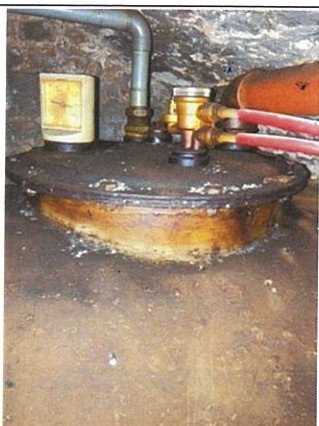
| Localisation | Identifiant + Description | Justification | Etat de conservation et préconisations | Photo |
|---|--|---|--|---|
| Sous-Sol - Cave 2 | <p><u>Identifiant:</u> M001 <u>Description:</u> Joint d'étanchéité chaudière <u>Composant de la construction:</u> 8 - Équipements divers et accessoires - Chaudières (mixtes, collectives), chauffe bains, radiateurs gaz modulables, Poêles à bois à fuel, à charbon, Groupes électrogènes <u>Partie à sonder:</u> Joint d'étanchéité, joint plat prédécoupé pour bride <u>Localisation sur croquis:</u> M001</p> | Non prélevé pour ne pas altérer sa fonction | <p>Matériau non dégradé</p> <p>Résultat EP**</p> <p>Préconisation : Il est recommandé de réaliser une évaluation périodique.</p> | |

| | <p>Photo n° PhA001 Localisation : Sous-Sol - Cave 2 Ouvrage : 8 - Équipements divers et accessoires - Chaudières (mixtes, collectives), chauffe bains, radiateurs gaz modulables, Poêles à bois à fuel, à charbon, Groupes électrogènes Partie d'ouvrage : Joint d'étanchéité, joint plat prédécoupé pour bride Description : Joint d'étanchéité chaudière Localisation sur croquis : M001</p> |

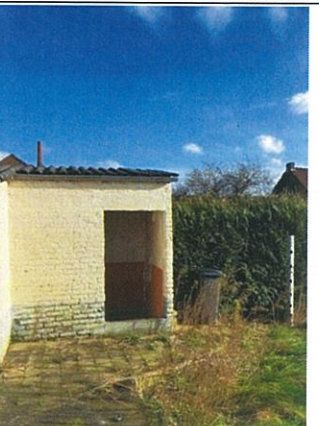
| Localisation | Identifiant + Description | Conclusion (justification) | Etat de conservation** et préconisations* | Photo |
|---|---|--|--|---|
| Rez de chaussée - Dépendance 1 | <p><u>Identifiant:</u> M004</p> <p><u>Description:</u> Plaques en fibres-ciment (y compris plaques « sous tuiles »)</p> <p><u>Composant de la construction:</u> 1 - Couvertures, Toitures, Terrasses et étanchéités - Plaques ondulées et planes</p> <p><u>Partie à sonder:</u> Plaques en fibres-ciment (y compris plaques « sous tuiles »)</p> <p><u>Liste selon annexe.13-9 du CSP:</u> B</p> <p><u>Localisation sur croquis:</u> M004</p> | Présence d'amiante (sur jugement de l'opérateur) | <p>Matériau non dégradé</p> <p>Résultat EP**</p> <p>Préconisation : Il est recommandé de réaliser une évaluation périodique.</p> | |

Photo n° PhA004
Localisation : Rez de chaussée - Dépendance 1
Ouvrage : 1 - Couvertures, Toitures, Terrasses et étanchéités - Plaques ondulées et planes
Partie d'ouvrage : Plaques en fibres-ciment (y compris plaques « sous tuiles »)
Description : Plaques en fibres-ciment (y compris plaques « sous tuiles »)
Localisation sur croquis : M004

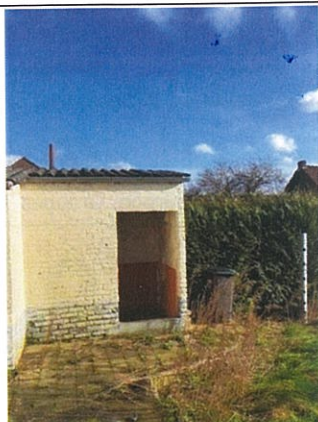
| Localisation | Identifiant + Description | Conclusion (justification) | Etat de conservation** et préconisations* | Photo |
|---|---|--|--|---|
| Rez de chaussée - Dépendance 2 | <p><u>Identifiant:</u> M005</p> <p><u>Description:</u> Plaques en fibres-ciment (y compris plaques « sous tuiles »)</p> <p><u>Composant de la construction:</u> 1 - Couvertures, Toitures, Terrasses et étanchéités - Plaques ondulées et planes</p> <p><u>Partie à sonder:</u> Plaques en fibres-ciment (y compris plaques « sous tuiles »)</p> <p><u>Liste selon annexe.13-9 du CSP:</u> B</p> <p><u>Localisation sur croquis:</u> M005</p> | Présence d'amiante (sur jugement de l'opérateur) | <p>Matériau non dégradé</p> <p>Résultat EP**</p> <p>Préconisation : Il est recommandé de réaliser une évaluation périodique.</p> | |

Photo n° PhA005
Localisation : Rez de chaussée - Dépendance 2
Ouvrage : 1 - Couvertures, Toitures, Terrasses et étanchéités - Plaques ondulées et planes
Partie d'ouvrage : Plaques en fibres-ciment (y compris plaques « sous tuiles »)
Description : Plaques en fibres-ciment (y compris plaques « sous tuiles »)
Localisation sur croquis : M005

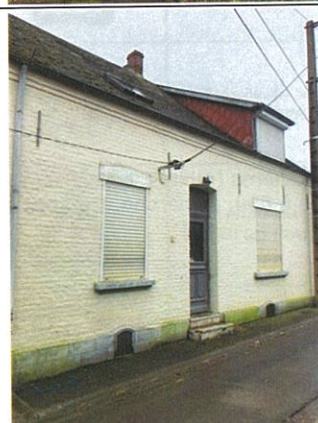
| Localisation | Identifiant + Description | Conclusion (justification) | Etat de conservation** et préconisations* | Photo |
|--|---|--|--|---|
| | <p><u>Identifiant:</u> M006 <u>Description:</u> Conduit de fumée intérieur et extérieur <u>Composant de la construction:</u> 1 - Couvertures, Toitures, Terrasses et étanchéités - Éléments associés à la toiture <u>Partie à sonder:</u> Conduit de fumée <u>Liste selon annexe.13-9 du CSP:</u> B <u>Localisation sur croquis:</u> M006</p> | Présence d'amiante (sur jugement de l'opérateur) | <p>Matériau non dégradé</p> <p>Résultat EP**</p> <p>Préconisation : Il est recommandé de réaliser une évaluation périodique.</p> | |

Photo n° PhA006
Localisation : Rez de chaussée - Dépendance 2
Ouvrage : 1 - Couvertures, Toitures, Terrasses et étanchéités - Éléments associés à la toiture
Partie d'ouvrage : Conduit de fumée
Description : Conduit de fumée intérieur et extérieur
Localisation sur croquis : M006

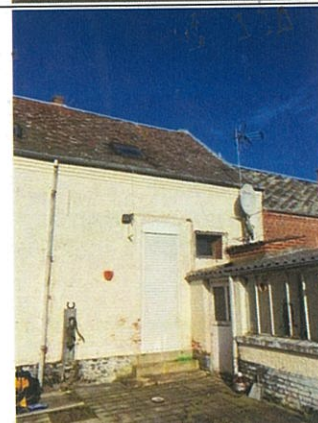
| Localisation | Identifiant + Description | Conclusion (justification) | Etat de conservation** et préconisations* | Photo |
|--|---|--|--|---|
| 1er étage - Chambre 1; 1er étage - Chambre 2; 1er étage - Chambre 3; 1er étage - Chambre 4; 1er étage - Wc 2 | <p><u>Identifiant:</u> M007 <u>Description:</u> Ardoises en fibro ciment <u>Composant de la construction:</u> 1 - Couvertures, Toitures, Terrasses et étanchéités - Ardoises, bardeaux bitumineux <u>Partie à sonder:</u> Ardoises en fibro ciment <u>Liste selon annexe.13-9 du CSP:</u> B <u>Localisation sur croquis:</u> M007</p> | Présence d'amiante (sur jugement de l'opérateur) | <p>Matériau non dégradé</p> <p>Résultat EP**</p> <p>Préconisation : Il est recommandé de réaliser une évaluation périodique.</p> | |

Photo n° PhA007
Localisation : 1er étage - Chambre 1; 1er étage - Chambre 2; 1er étage - Chambre 3;
1er étage - Chambre 4; 1er étage - Wc 2
Ouvrage : 1 - Couvertures, Toitures, Terrasses et étanchéités - Ardoises, bardeaux bitumineux
Partie d'ouvrage : Ardoises en fibro ciment
Description : Ardoises en fibro ciment
Localisation sur croquis : M007

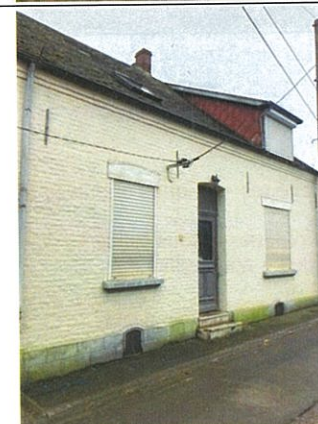
Photo n° PhA007
Localisation : 1er étage - Chambre 1; 1er étage - Chambre 2; 1er étage - Chambre 3;
1er étage - Chambre 4; 1er étage - Wc 2
Ouvrage : 1 - Couvertures, Toitures, Terrasses et étanchéités - Ardoises, bardeaux bitumineux
Partie d'ouvrage : Ardoises en fibro ciment
Description : Ardoises en fibro ciment
Localisation sur croquis : M007

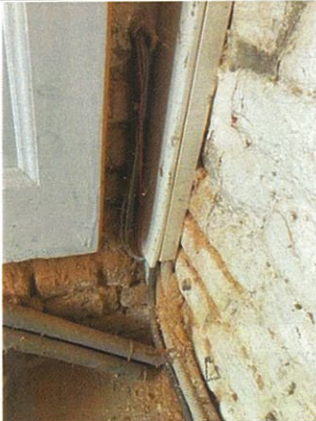
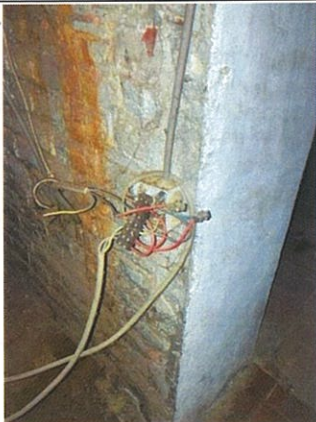
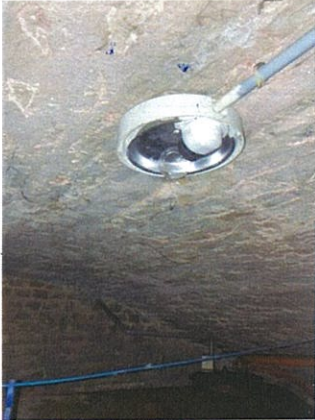
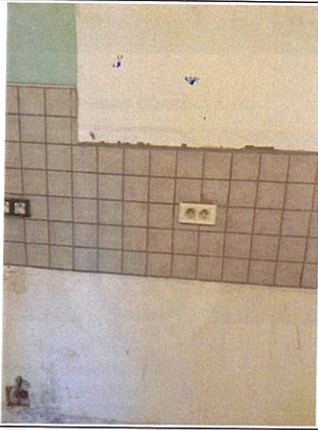
| | <p>Photo PhEle001 Libellé de l'anomalie : B7.3 a L'Enveloppe d'au moins un matériel est manquante ou détériorée. Commentaire : Manque enjoliveur, absence globe sur hublot en cave, boîte de dérivation ouverte, conduit de protection cable extérieur cassé</p> |

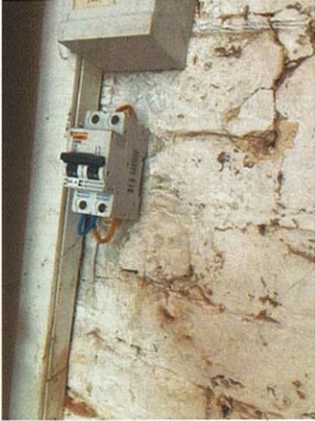
| | <p>Photo PhEle002 Libellé de l'anomalie : B7.3 e L'installation électrique comporte au moins un dispositif de protection avec une partie active nue sous tension accessible. Commentaire : Présence de risques de contact direct avec des éléments sous tension Remarques : Présence de dispositif de protection de matériel électrique présentant des parties actives nues sous tension ; Faire intervenir un électricien qualifié afin de remplacer les matériels présentant des parties actives nues sous tension</p> |

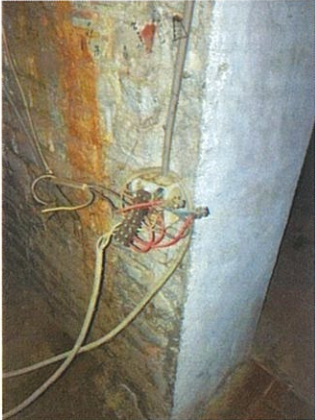
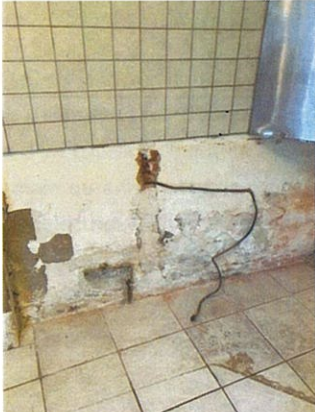
| | <p>Photo PhEle003 Libellé de l'anomalie : B7.3 d L'installation électrique comporte au moins une connexion avec une partie active nue sous tension accessible. Commentaire : Fils sur dominos, boîte de dérivation ouverte et point d'éclairage</p> |

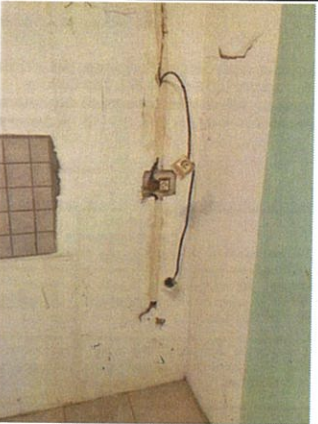
| | <p>Photo PhEle004 Libellé de l'anomalie : B8.3 b L'installation comporte au moins un matériel électrique inadapté à l'usage. Commentaire : prise sur cable non fixée</p> |
