**PROCES-VERBAL
DE CONSTAT
D'HUISSIER
DE JUSTICE**

D2220515

IMMEUBLE 2 RUE DU COLLEGE SECTION AM N°248

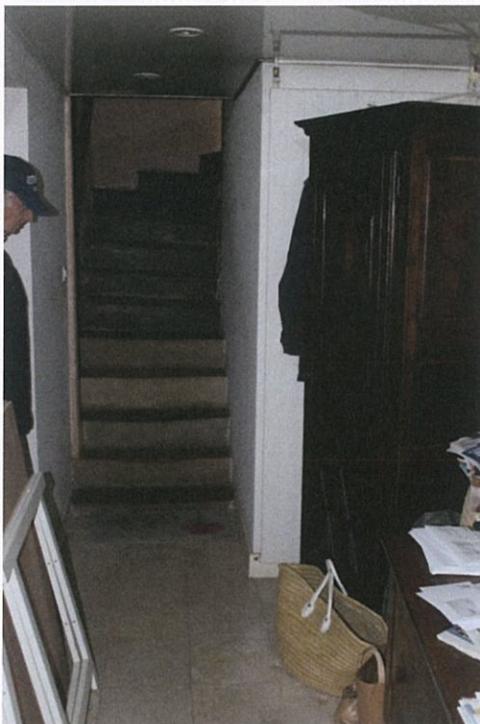
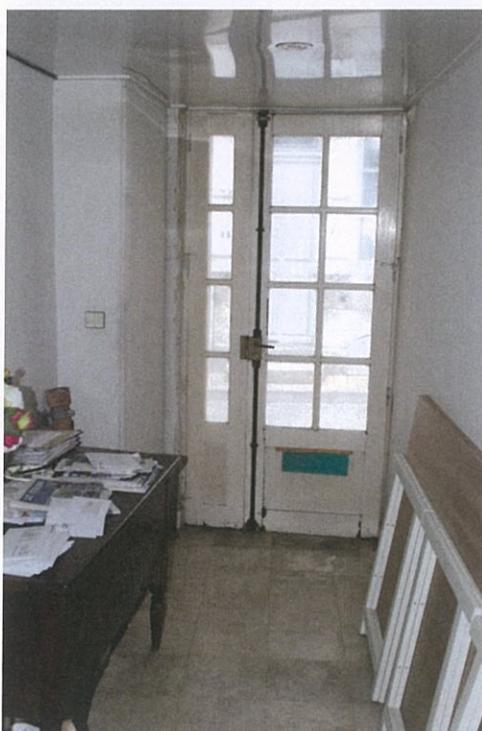
Entrée

L'accès à l'intérieur de l'immeuble se fait par une porte en bois vitrée avec double poignée et serrure en état usagé.

Le sol de la pièce est recouvert de dalles de pierres usagées.

Les murs sont peints en état usagés.

Le plafond est un film plastique tendu état usagé également.

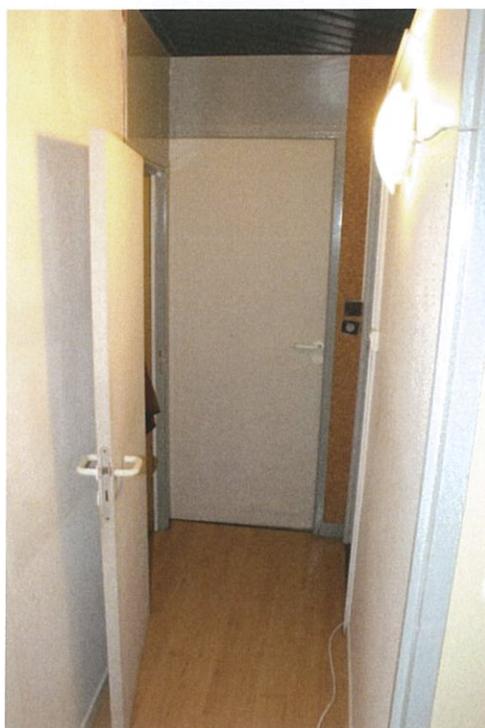
Couloir

Le sol de la pièce est recouvert d'un parquet flottant en état usagé.

Les murs sont recouverts de papiers peints usagés.

Le plafond est recouvert d'un lambris PVC bon état.

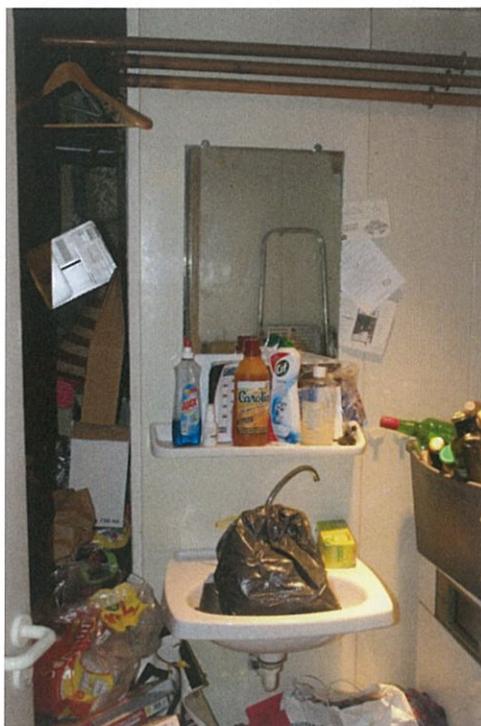
Buanderie

On accède à cette pièce par une porte en bois peinte avec double poignée en bon état.

Le sol de la pièce est recouvert de carrelage en bon état.

Les murs ainsi que le plafond sont recouverts de lambris en bon état.

Présence dans la pièce d'une chaudière à gaz et d'un lavabo.

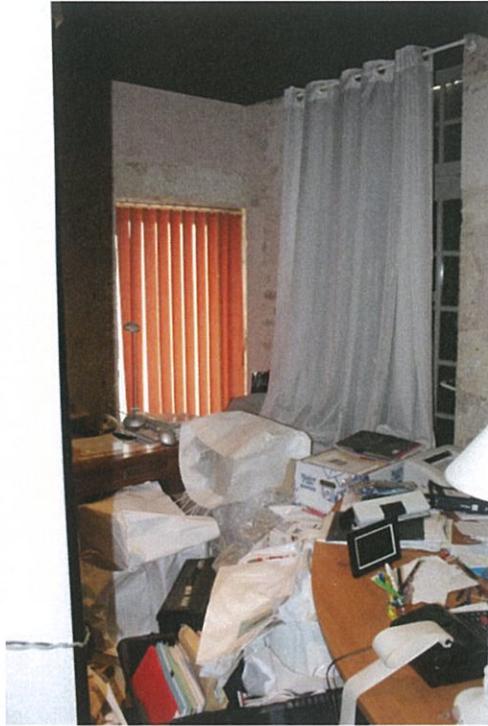
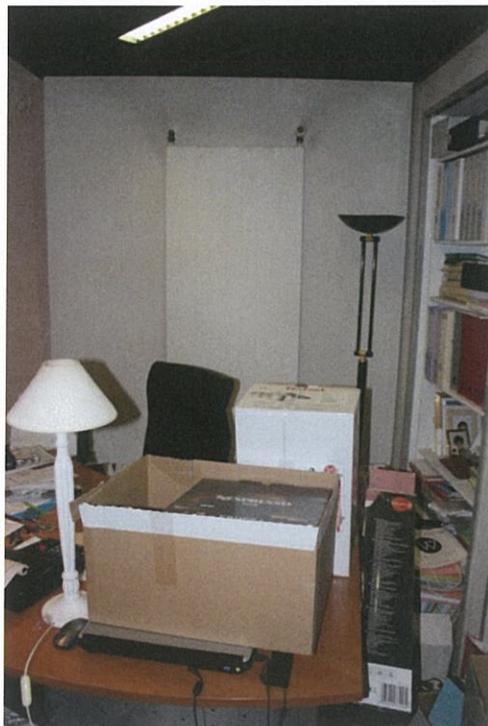
Bureau côté rue du collège

Le sol de la pièce est recouvert d'une moquette usagée.

Les murs sont peints état usagé.

Le plafond est recouvert d'un lambris en PVC en bon état.

L'éclairage naturel de la pièce est assuré par deux fenêtres châssis bois simple vitrage.

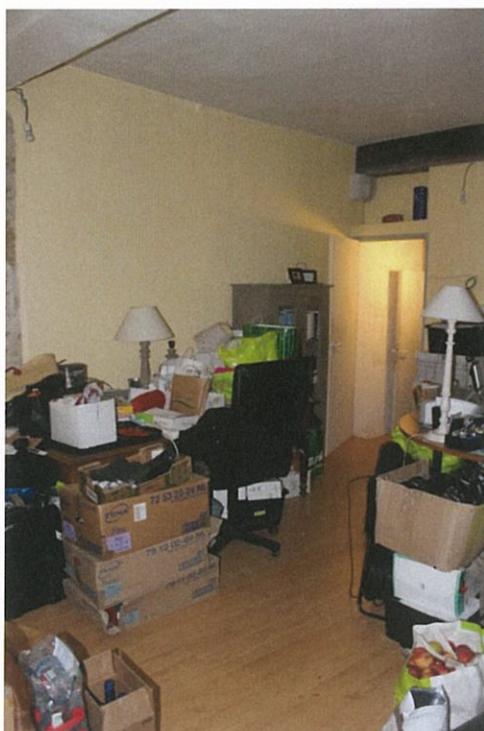
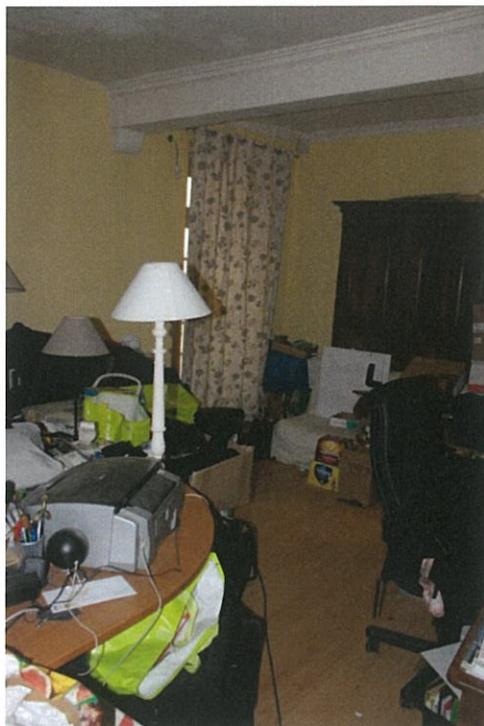
Bureau côté cour intérieure 4 rue du collège

On peut accéder également à ce bureau depuis la cour intérieure du 4 rue du collège par deux portes en bois vitrées avec serrure et double poignée en état usagé.

Le sol de la pièce est recouvert d'un parquet en état usagé.

Les murs ainsi que le plafond sont peints en état usagé.

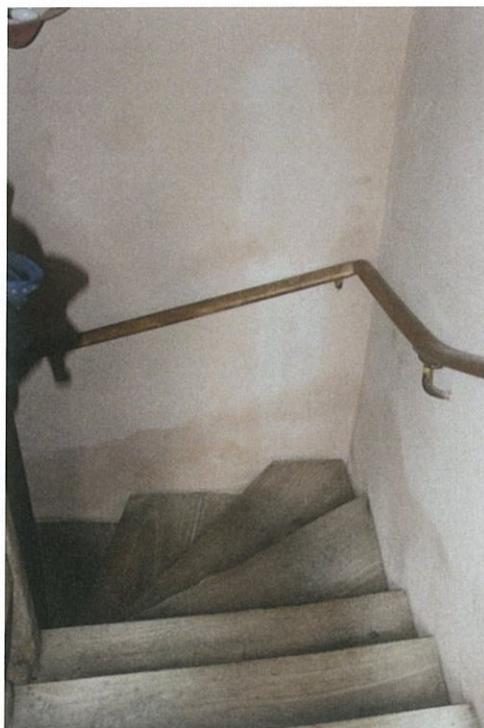
L'escalier conduisant au premier étage est en bois en état usagé.

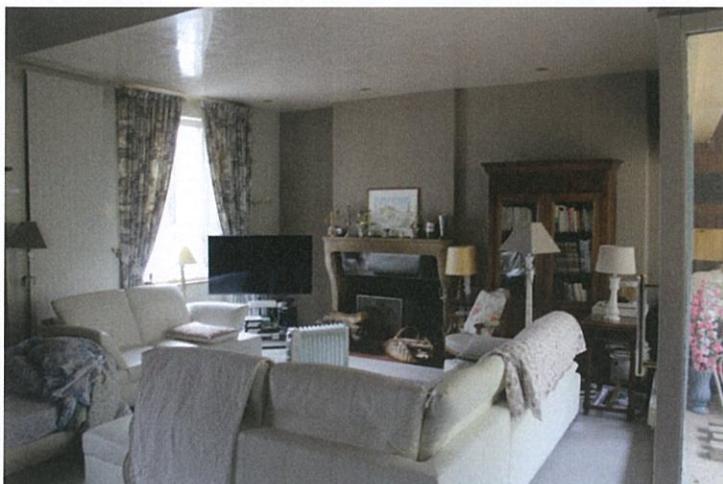
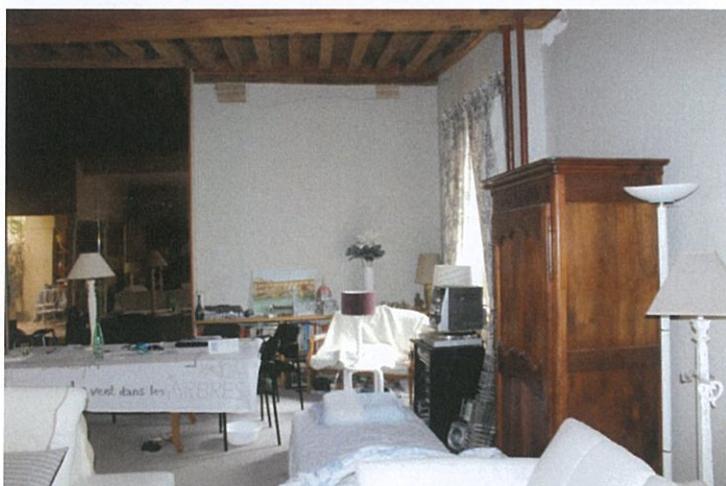
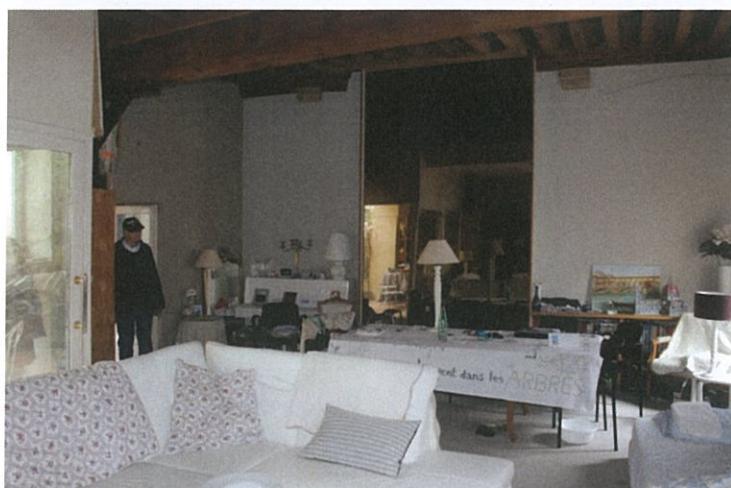
Salon – séjour

Le sol de la pièce est recouvert de moquette en bon état.

Les murs sont peints en bon état.

Le plafond est tendu et à la française pour partie en bon état.

L'éclairage naturel de la pièce est assuré par la baie vitrée coulissante donnant sur la terrasse et par deux fenêtres châssis bois double vitrage.

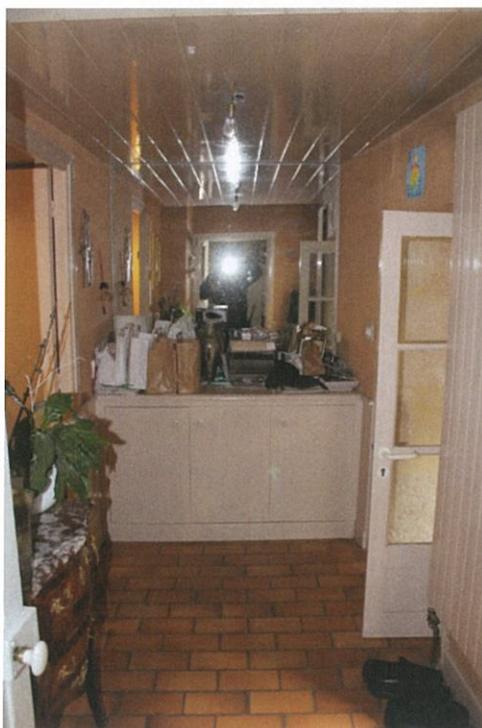
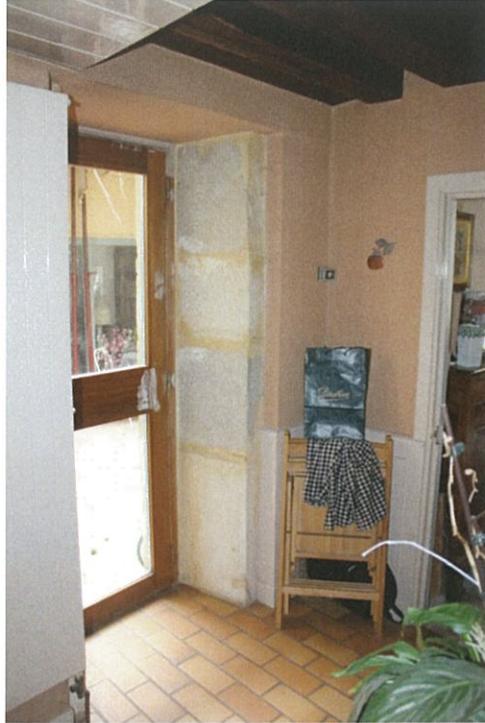
Couloir - palier

Le sol est recouvert d'un carrelage en bon état.

Les murs sont enduits en bon état.

Le plafond est à la française en bon état.

Il offre un accès sur la terrasse par une porte en bois vitrée usagée.

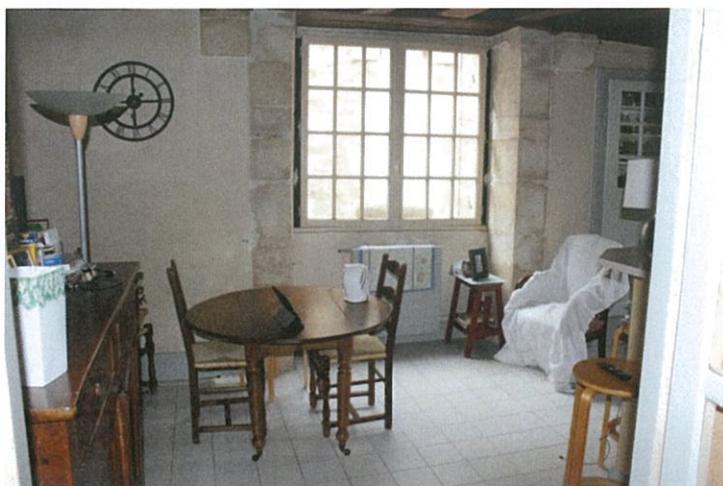
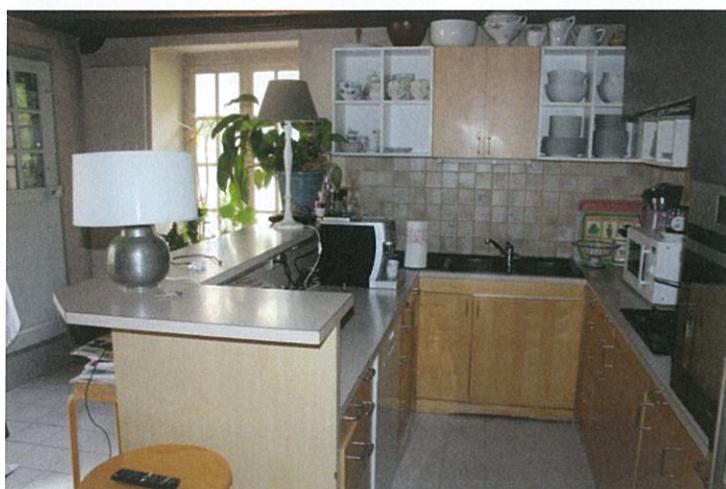
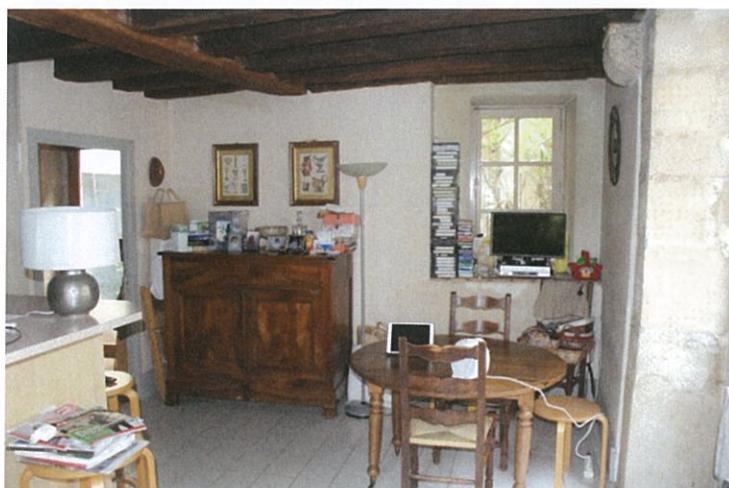
Cuisine

On accède à cette pièce par une porte en bois peinte et vitrée en partie supérieure avec double poignée en bon état.

Le sol de la pièce est recouvert de carrelage en bon état.

Les murs sont enduits en bon état et recouverts de faïence au niveau de la crédence de la cuisine, en bon état.

Le plafond est à la française, en bon état.

L'éclairage naturel de la pièce est assuré par deux fenêtres châssis bois simple vitrage.

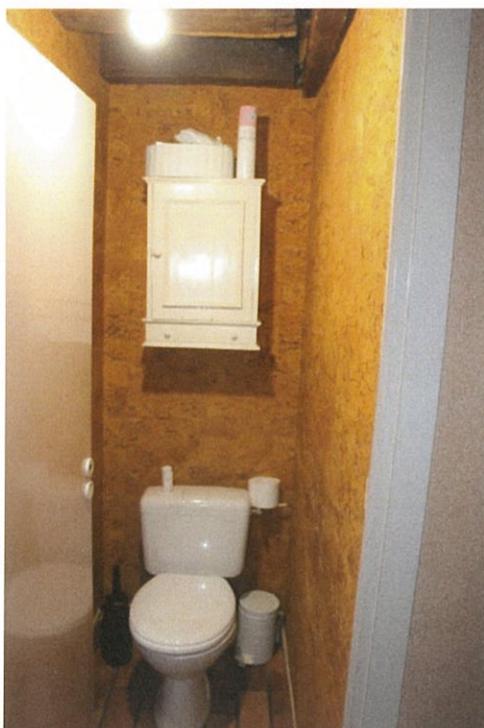
WC

On accède à cette pièce par une porte en bois peinte avec double poignée en bon état.

Le sol est recouvert d'un carrelage en bon état.

Les murs sont recouverts de papiers peint en bon état.

Le plafond est à la française, en bon état.

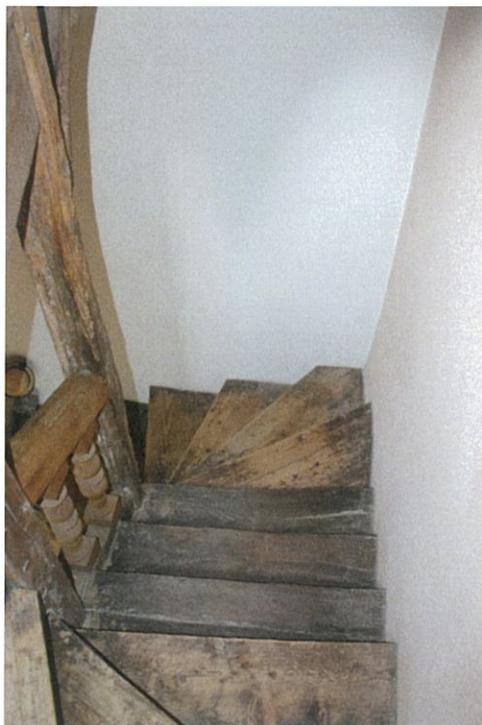
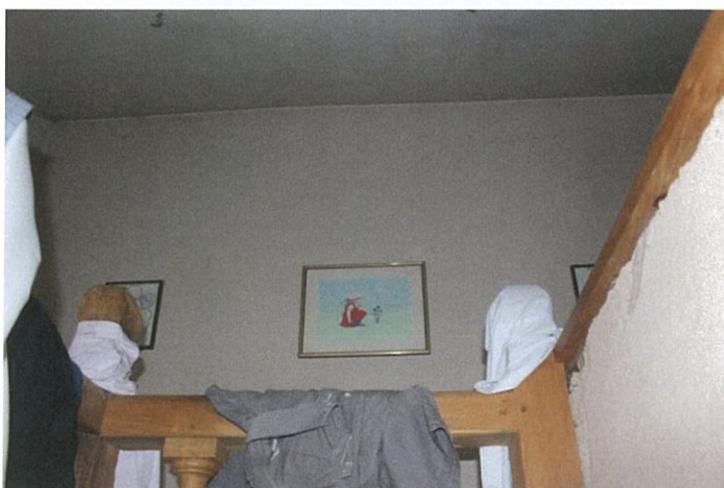
L'escalier conduisant au second étage est également en bois en état usagé.

La cage d'escalier est peinte en blanc en bon état.

Le sol du palier est recouvert d'une moquette état usagé.

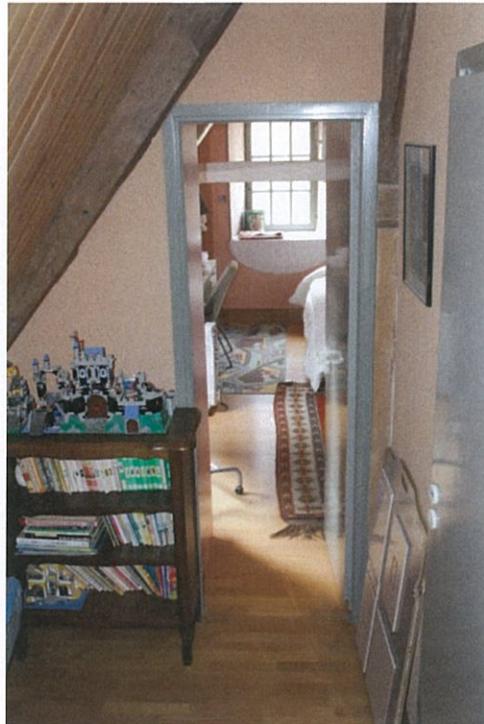
Le sol de la pièce palière est recouvert de parquet en bon état.

Les murs sont enduits en bon état.

Les sous-pentes sont en lambris en bon état.

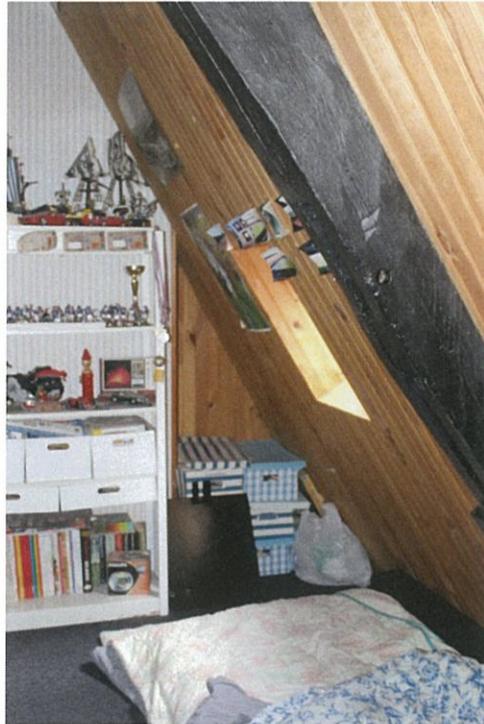
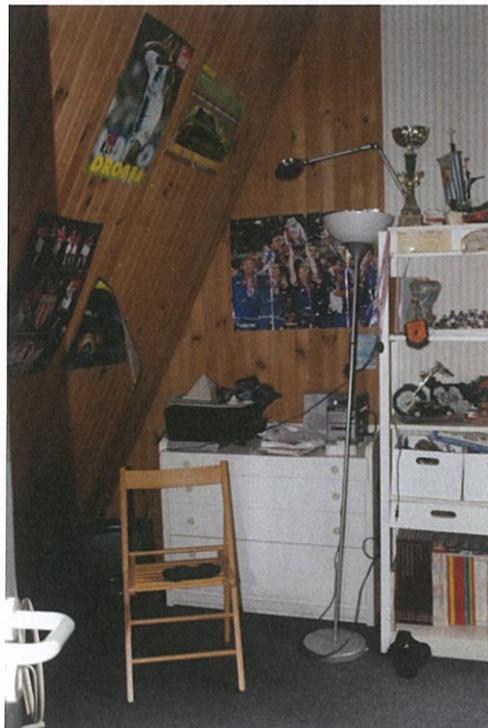
Chambre droite à gauche du palier

Le sol de la pièce est recouvert d'une moquette en bon état.

Les sous pentes sont recouvertes de lambris en bon état.

L'éclairage naturel de la pièce est assuré par une fenêtre de toit châssis bois en état usagé.
