## PROCES VERBAL DE DESCRIPTION

Un immeuble à usage d'habitation sis 17 Sentier d'Hélesmes à ESCAUDAIN (NORD), cadastré à ladite commune sous la référence : section AZ n°278 ;

Me suis rendu ce jour 17 Sentier d'Hélesmes à ESCAUDAIN (NORD), afin de dresser un procès-verbal de description de l'ensemble immobilier cadastré à ladite commune sous la référence : section NO n°146 ;

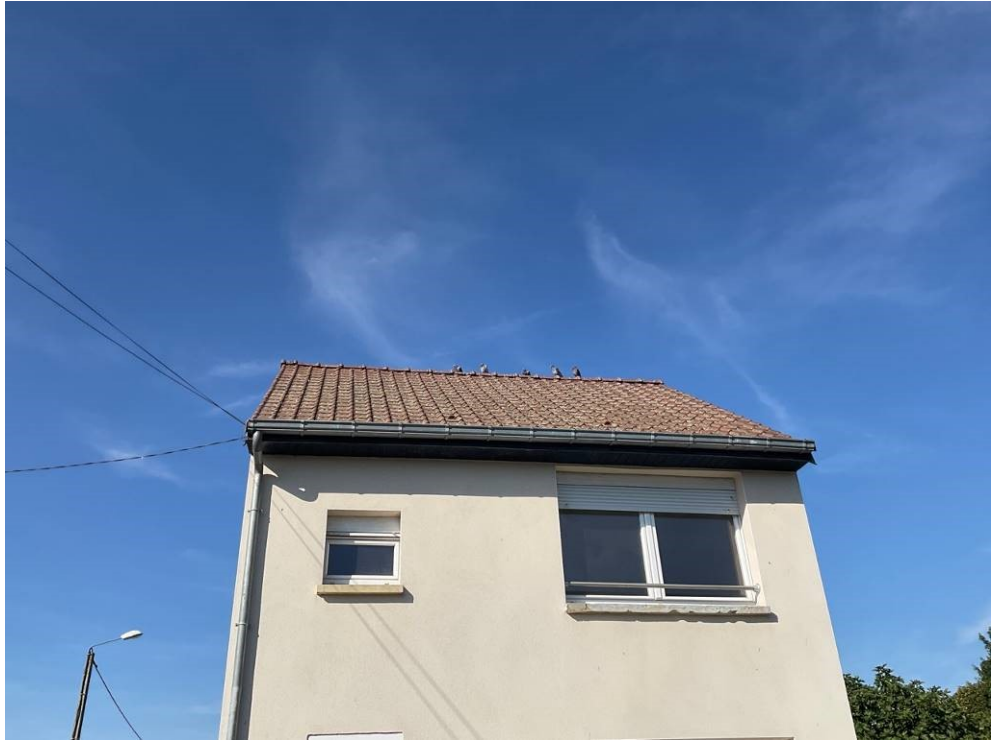
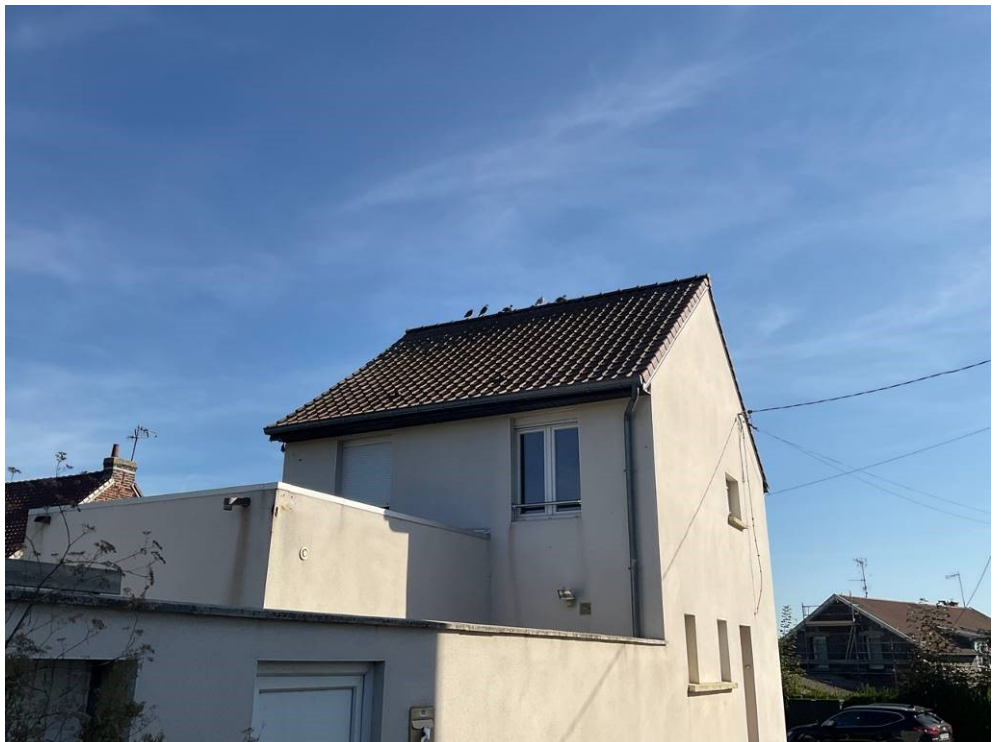
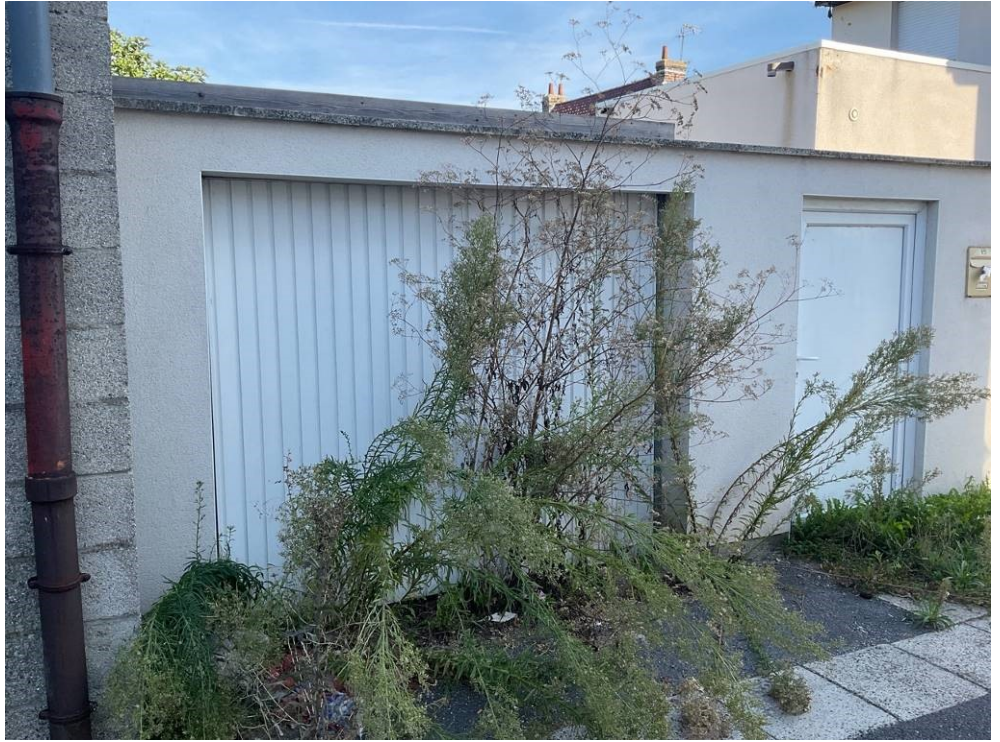
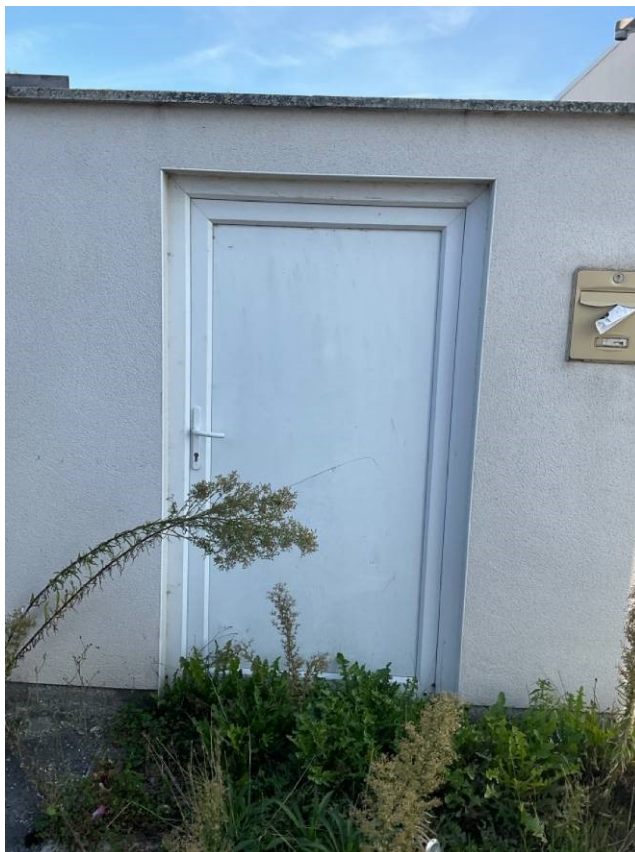
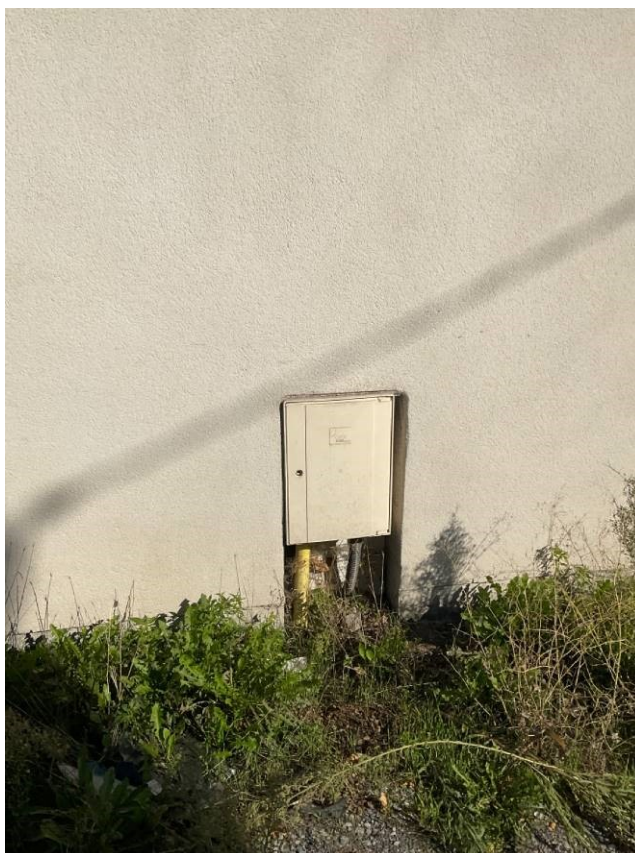
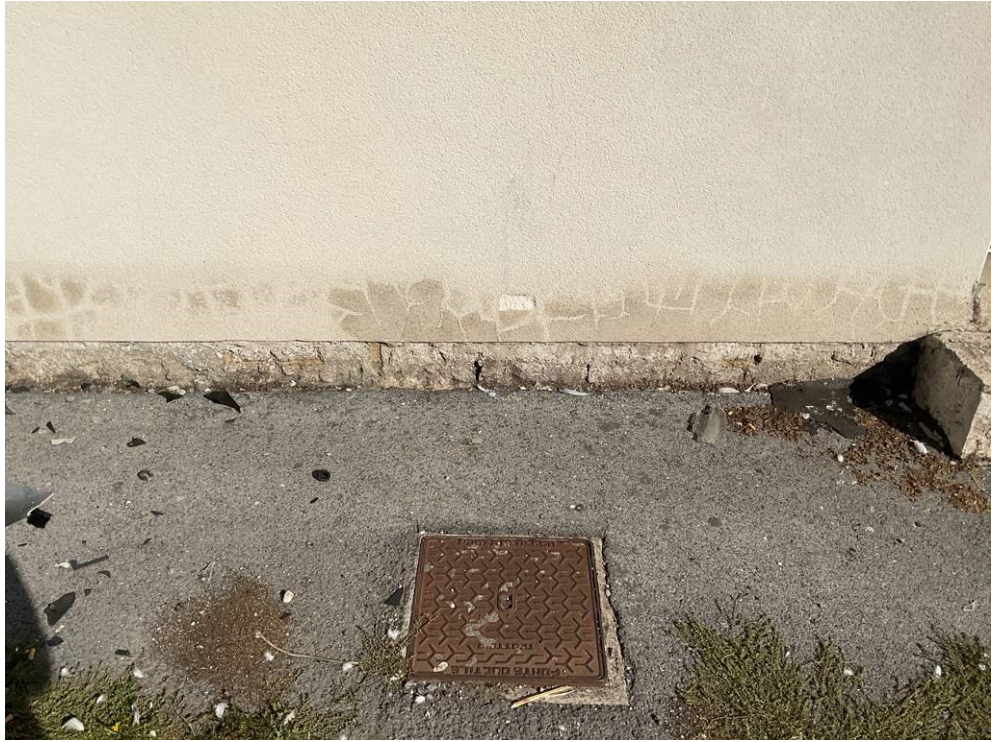
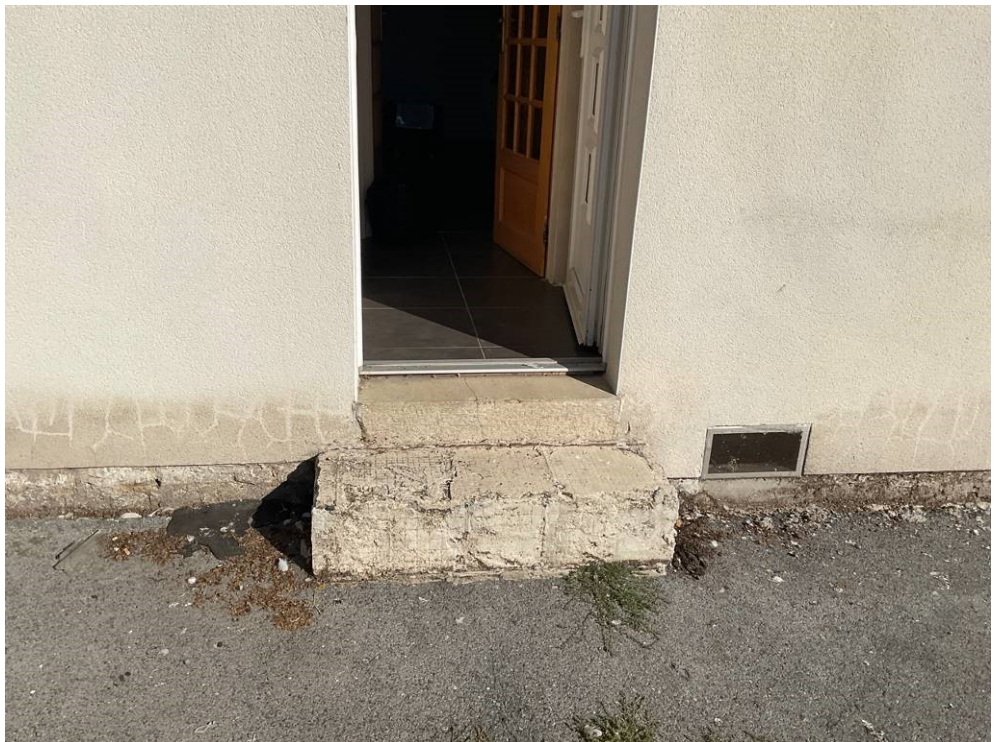
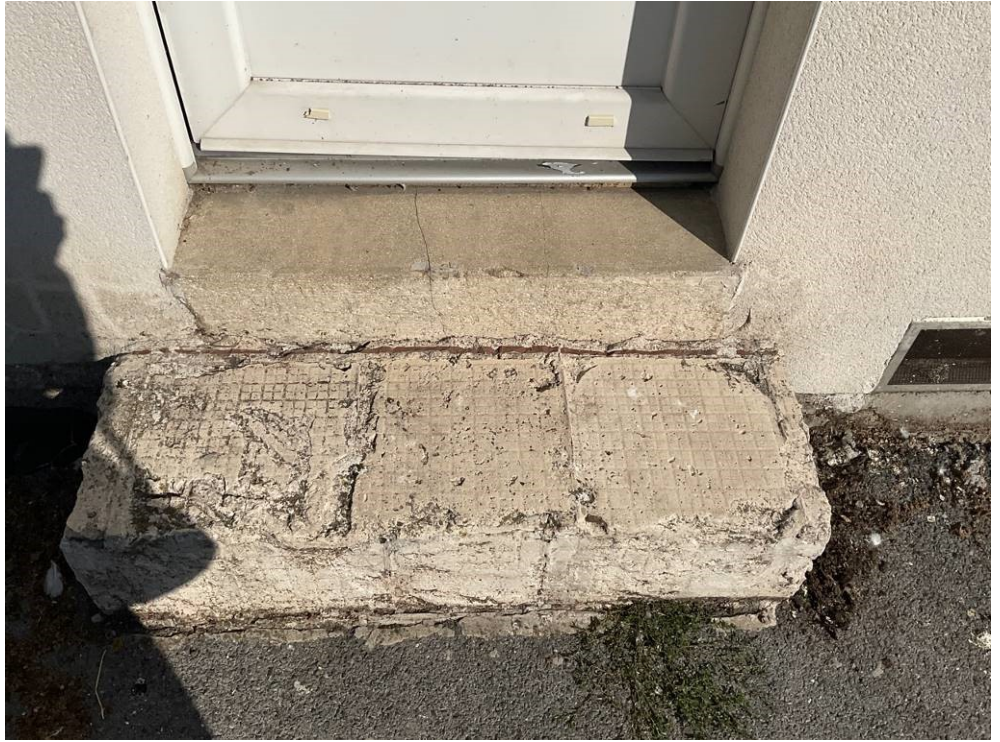
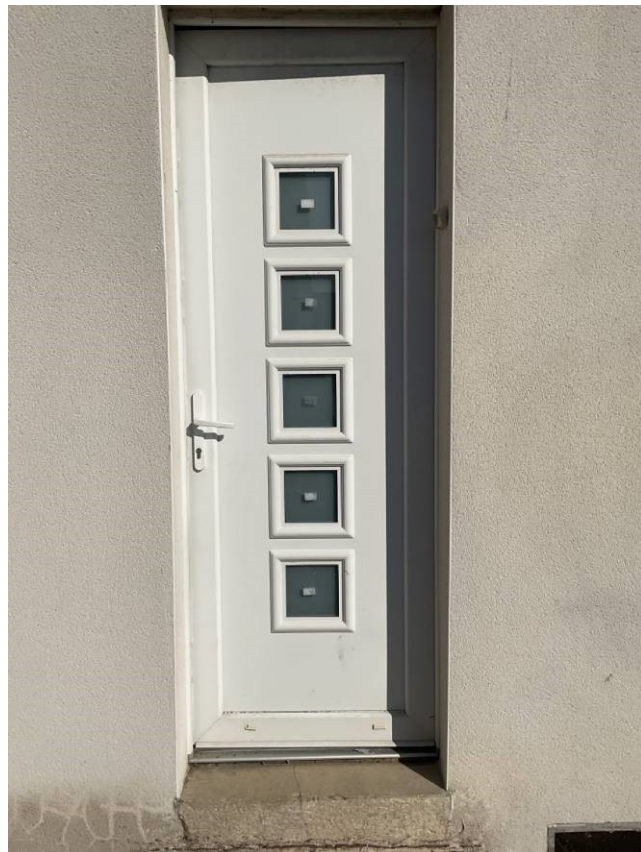
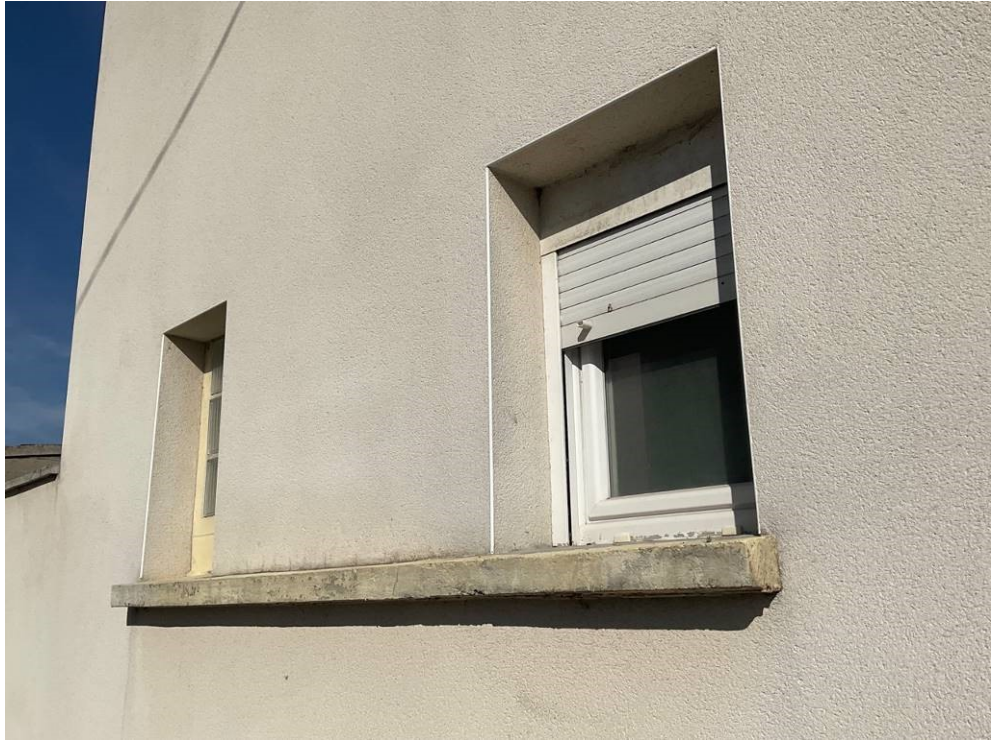
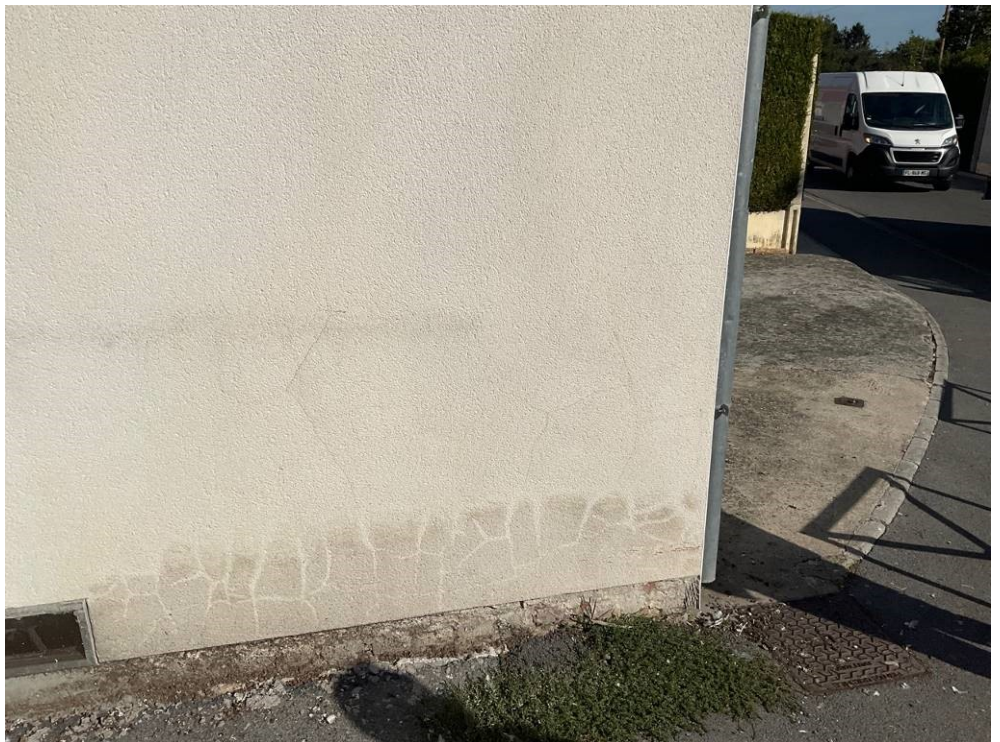
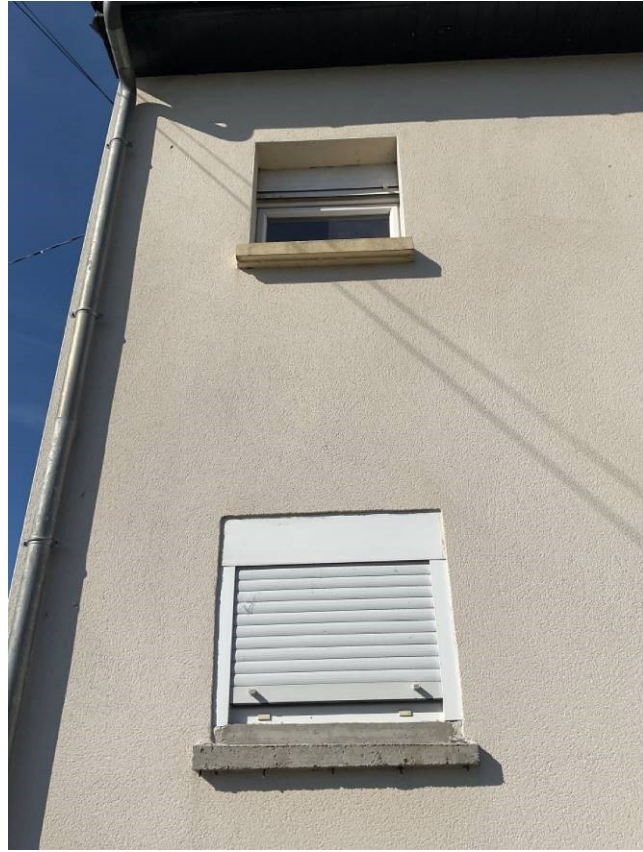
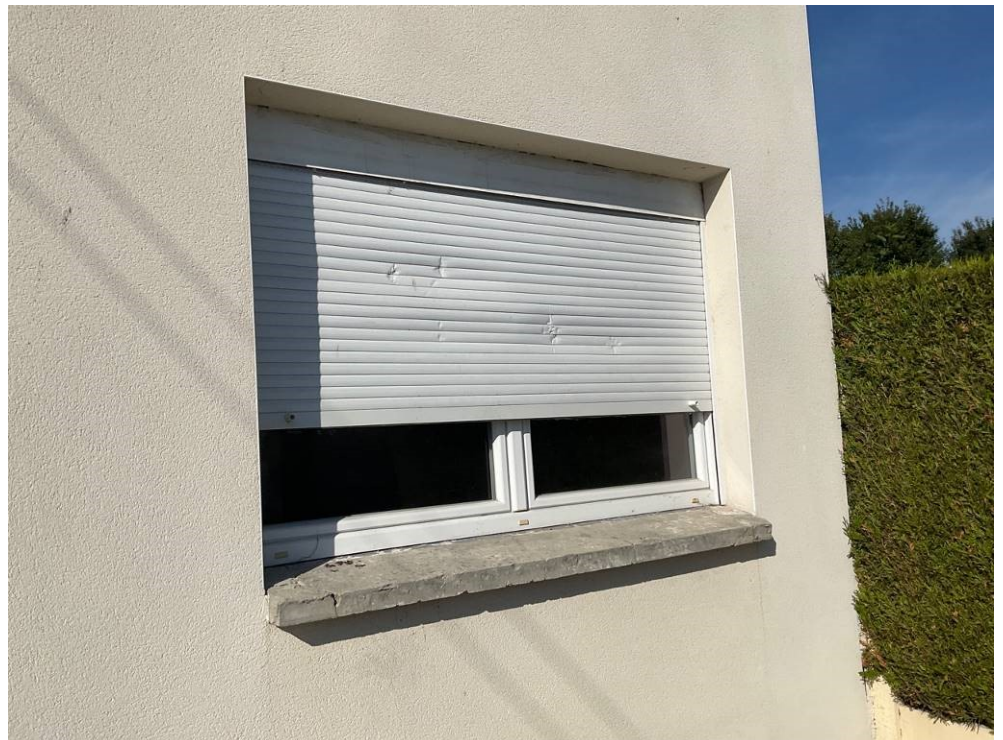
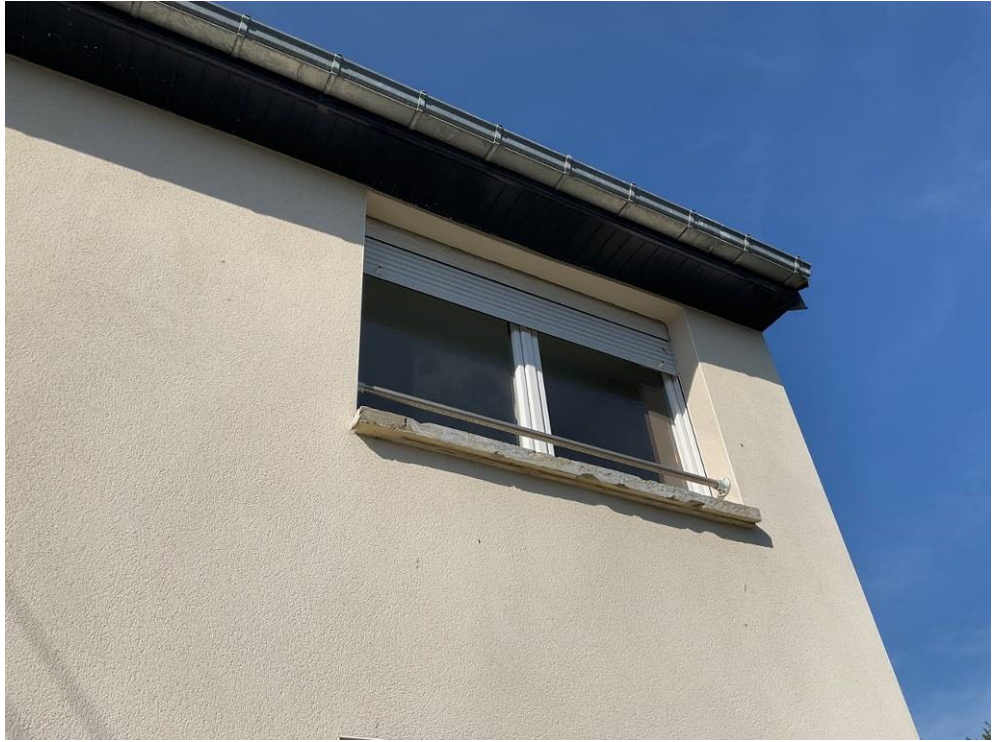
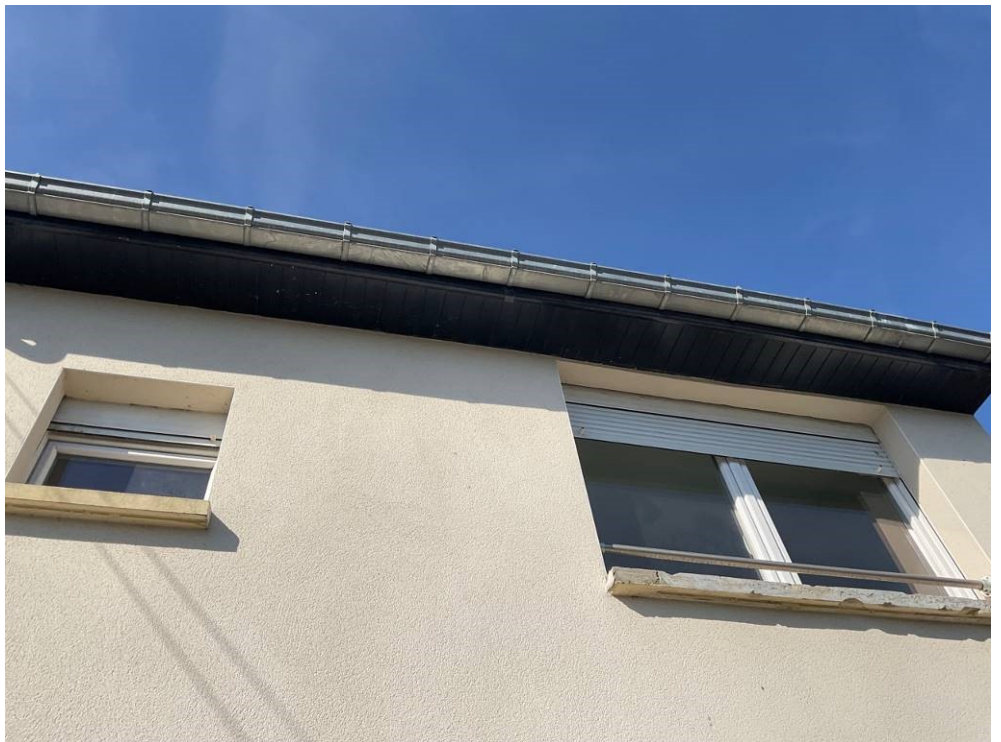
Façade et mur d'enceinte en crépi blanchi avec soubassement en béton brut. Je ne relève pas de dégradation spécifique outre au niveau du soubassement quelques écaillures et fissurations. Des marques en partie basse du crépi sont également relevées. Je relève également en partie droite de la façade côté rue du dispensaire la présence de fissurations légères du crépi en partie basse à proximité de l'angle.

Les fenêtres sont toutes équipées de volets en PVC blanc, je note en partie droite du rez de chaussée, côté rue d'Hélesmes, la présence de dégradations du volet.

Les appuis de fenêtre en béton brut comportent de multiples éclats.

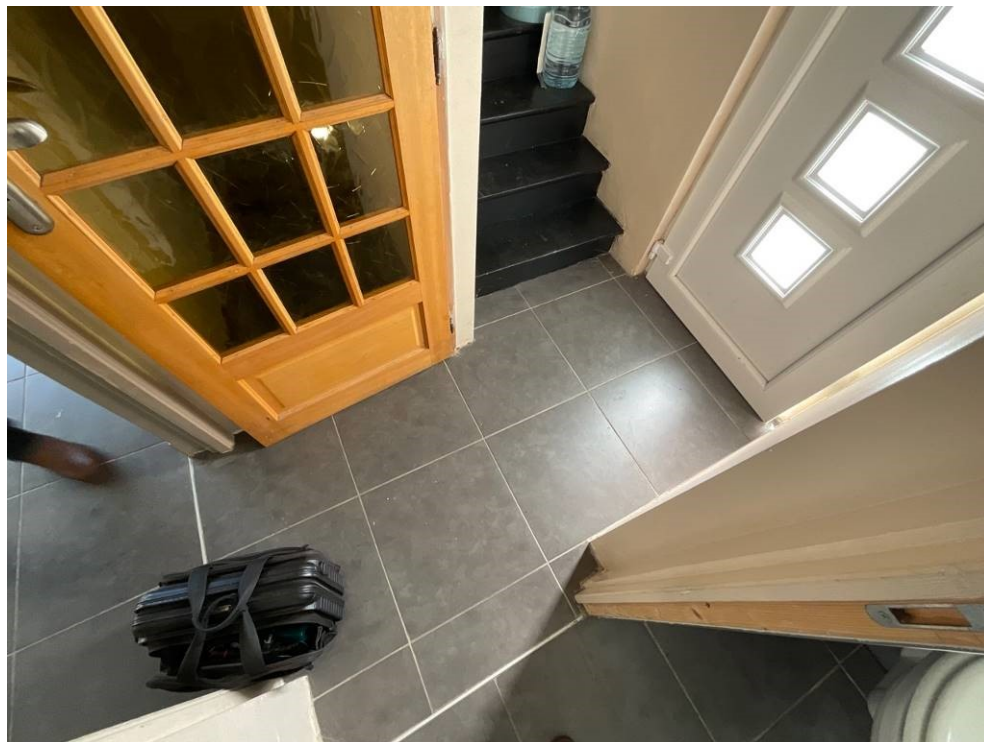
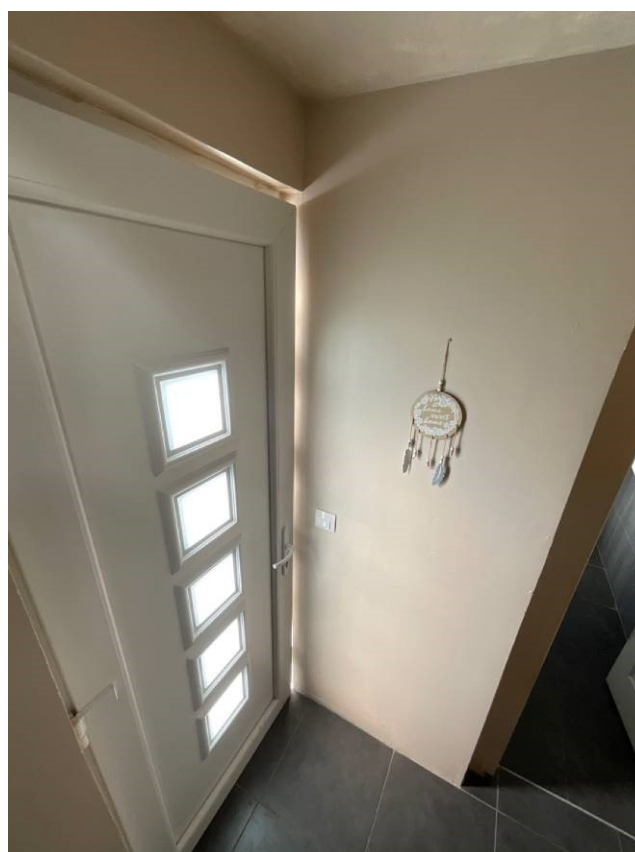
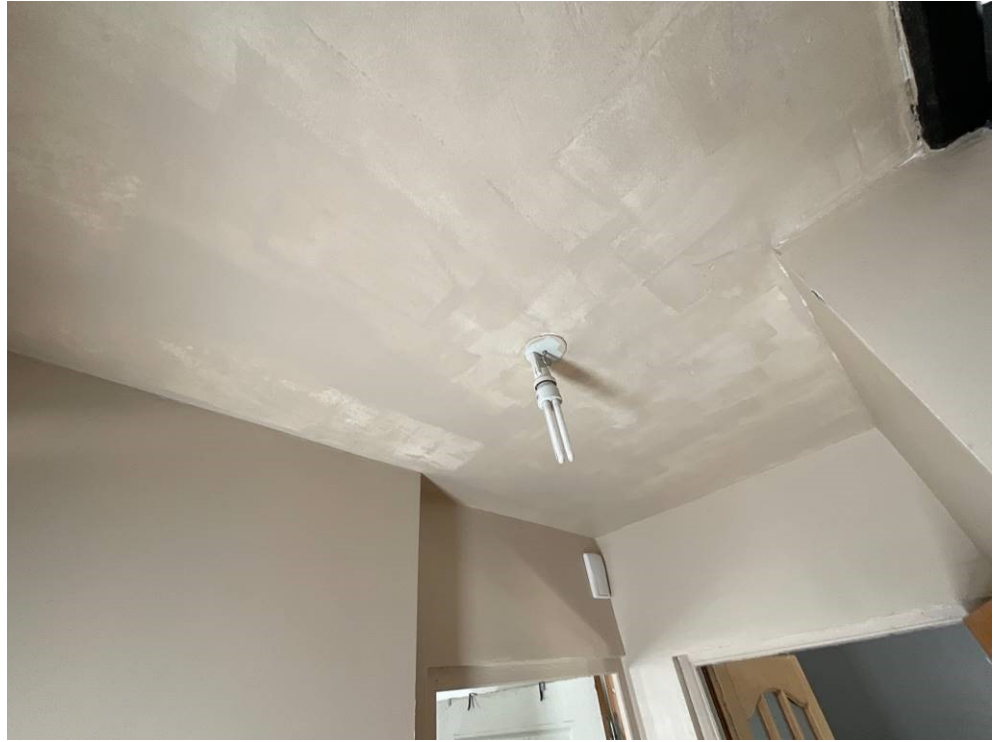
Accès au logement par une double marche en béton en mauvais état. Multiples fissurations et éclats relevés.

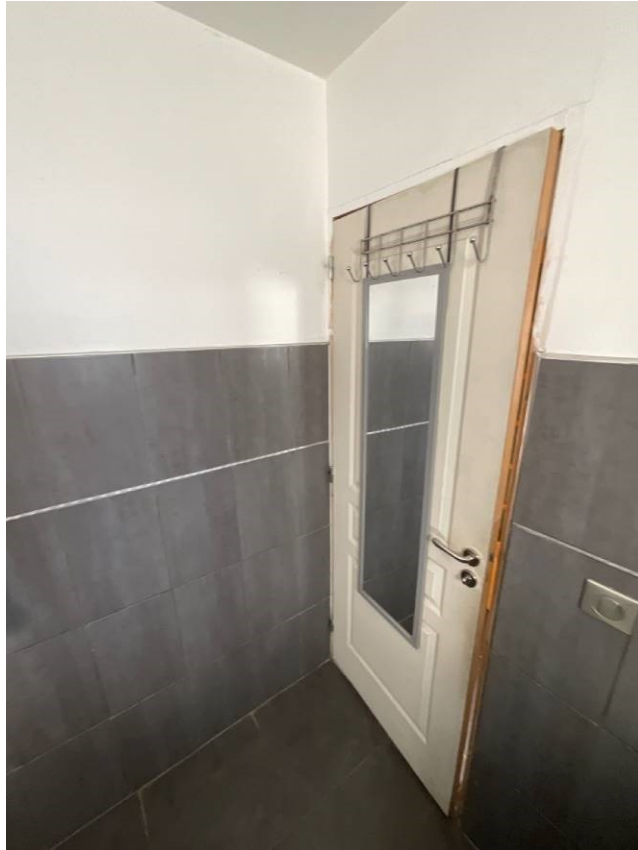
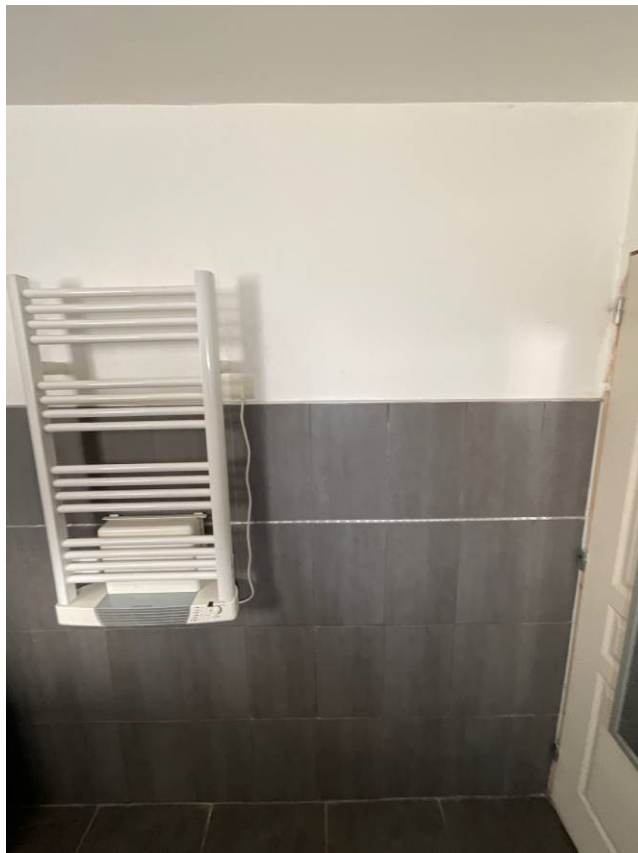
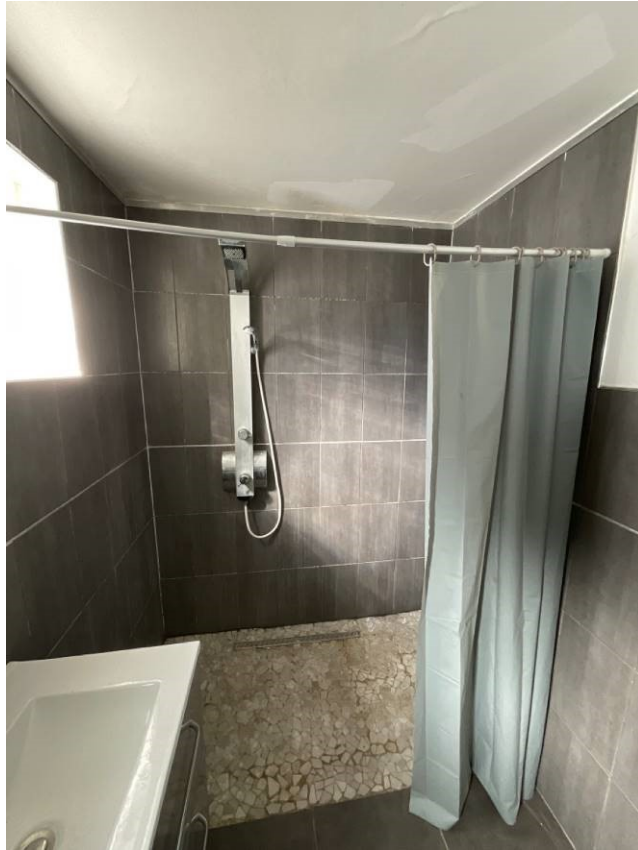
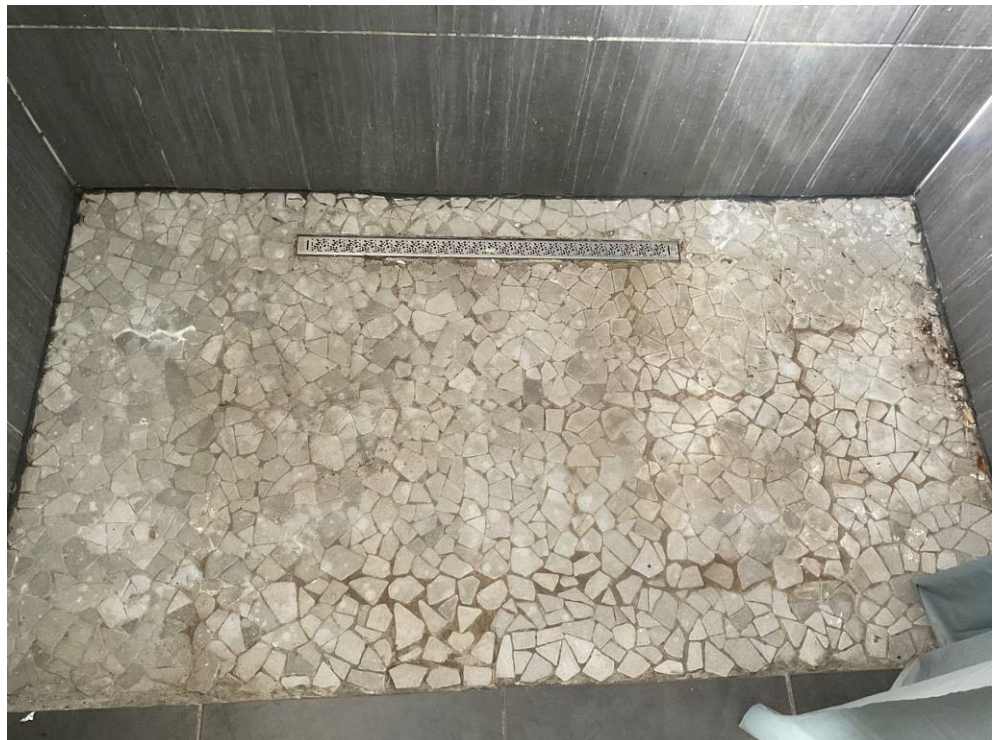
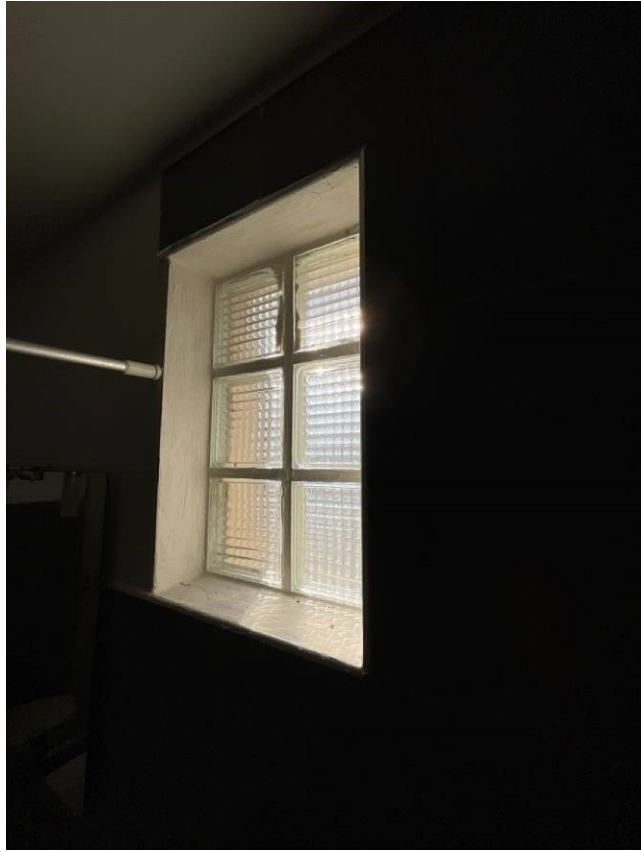
Salle de douches :

Un ensemble WC suspendu, en état moyen, avec coffrage carrelé.

Le plafond blanchi est en état moyen, diverses fissurations et cloquages relevés. Un point lumineux en partie centrale.

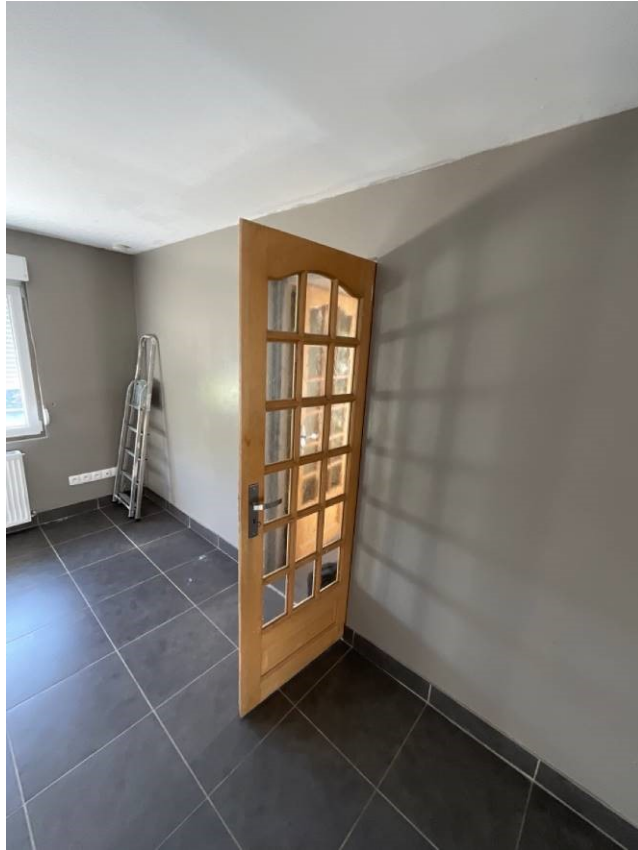
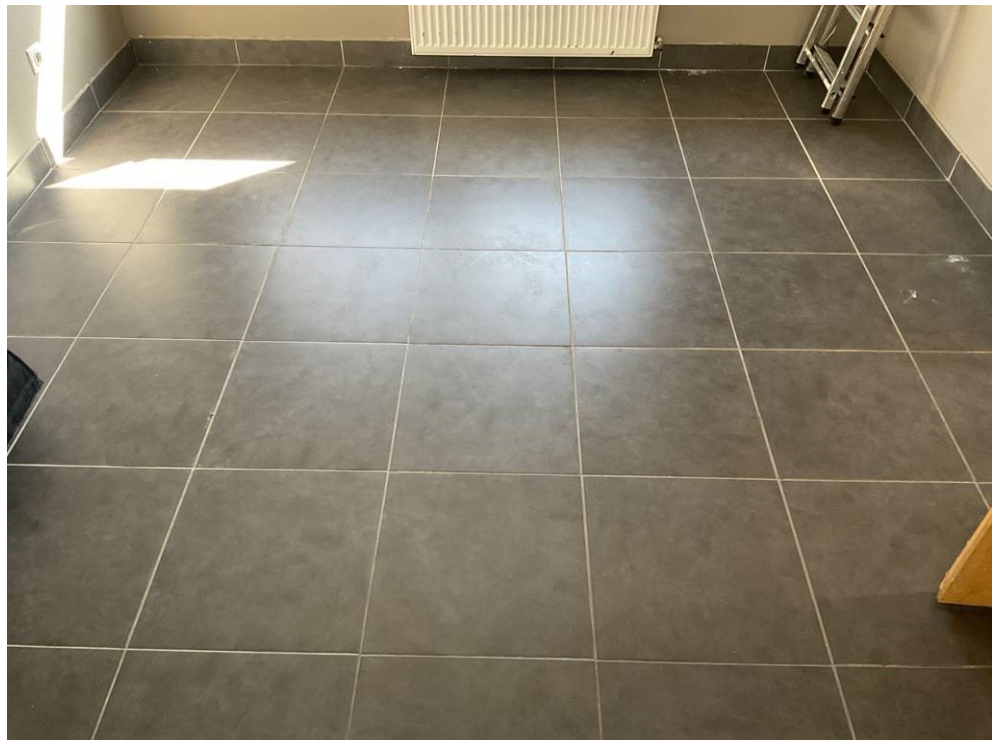
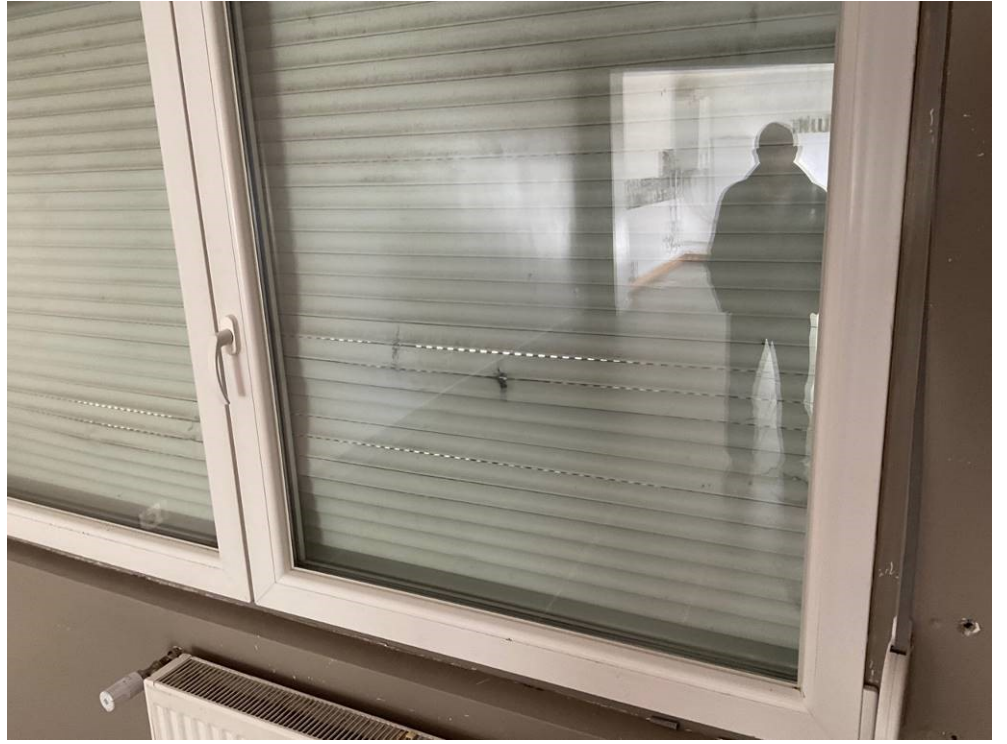
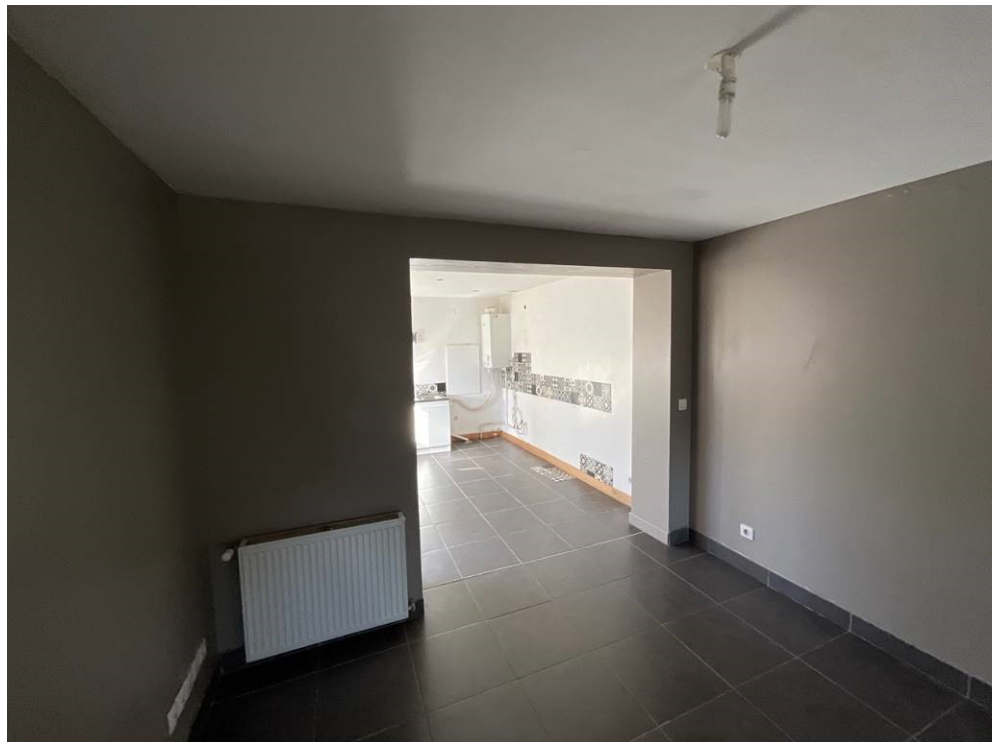
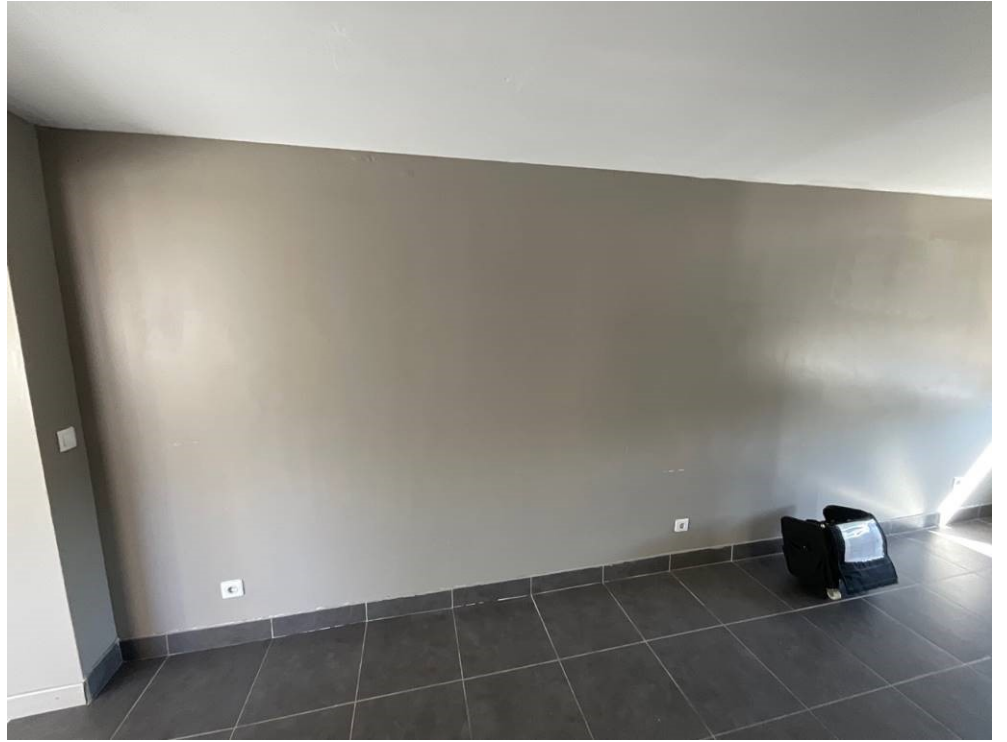
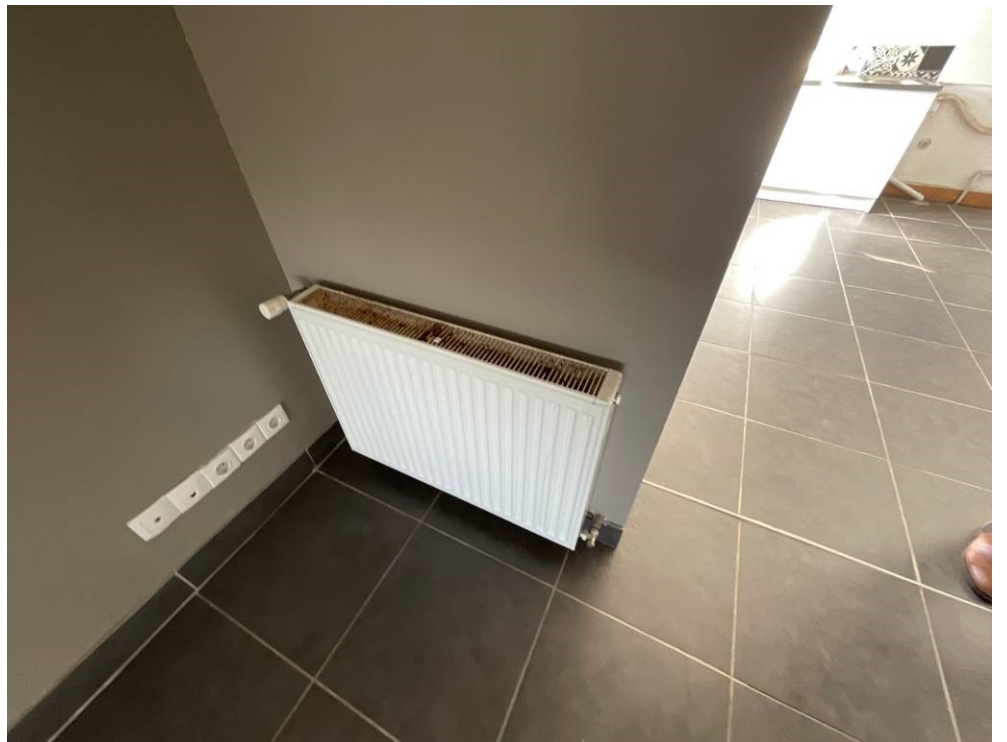
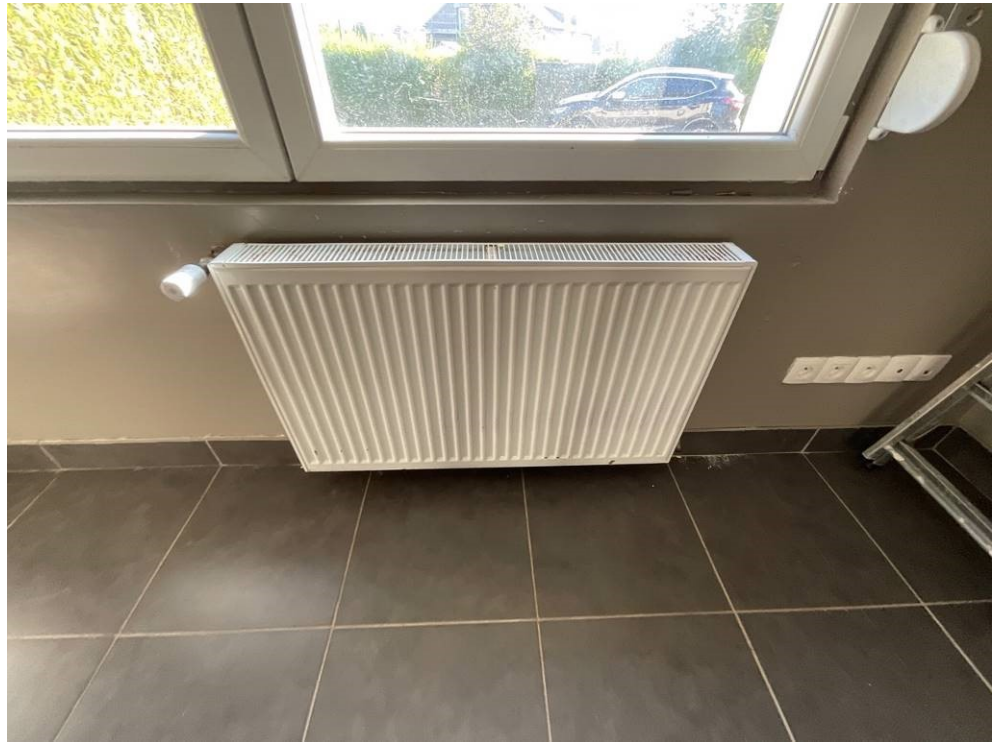
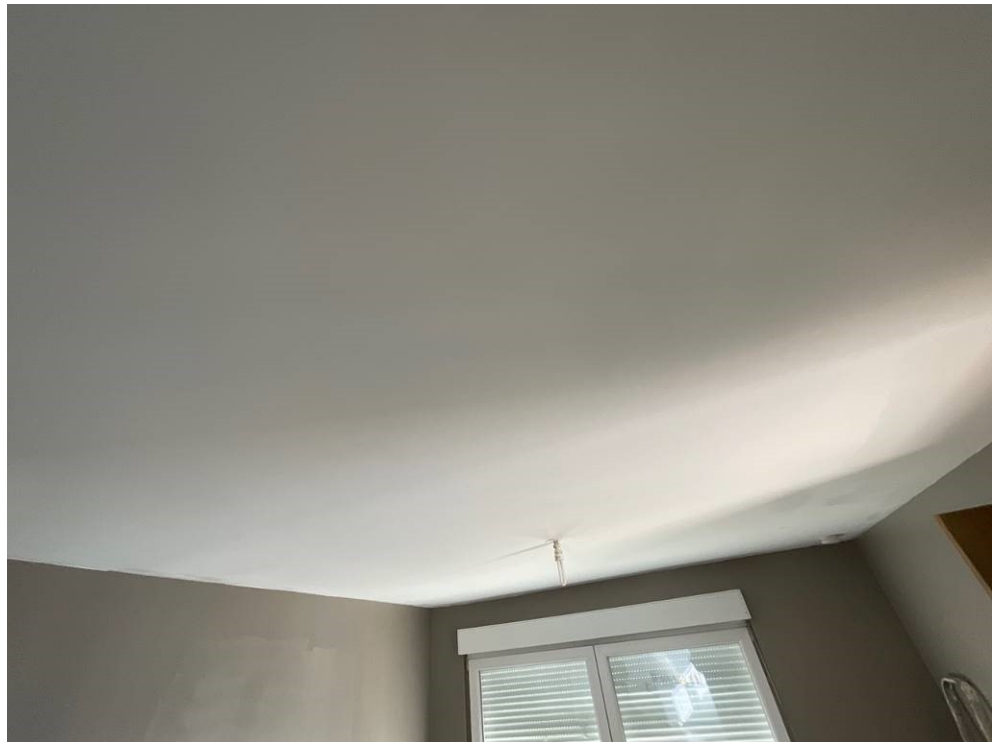
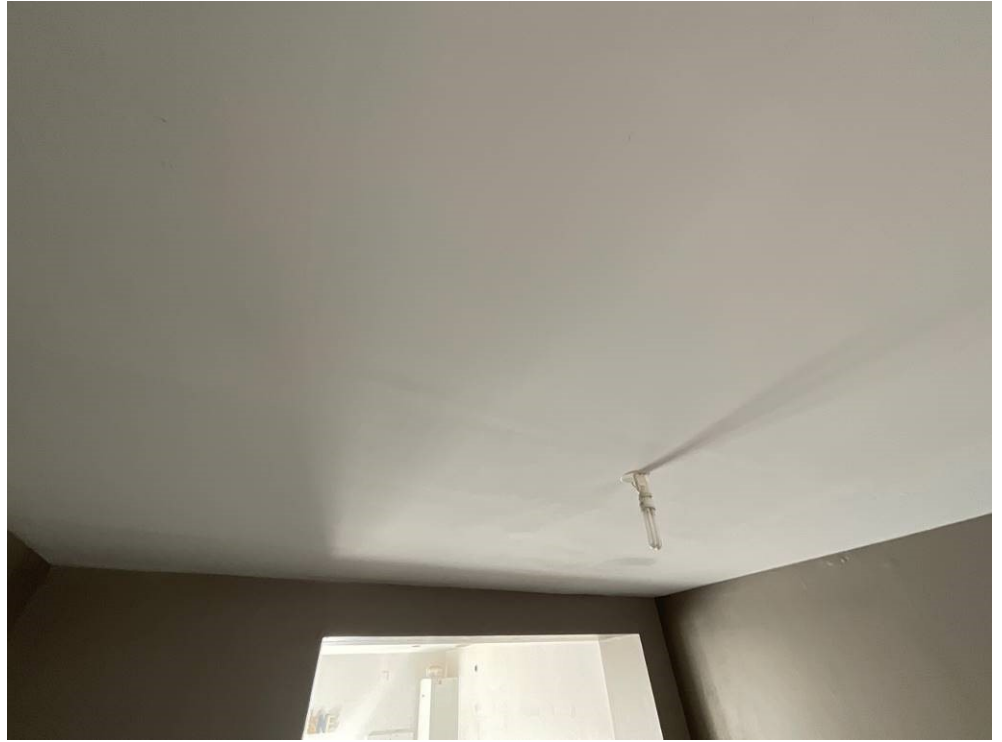
Séjour :

Un ensemble vitré à ouvrant double, bâti ouvrant en PVC blanc, double vitrage sain et non fissuré, caisson de volet, volet à sangle fonctionnel. Je note quelques dégradations sur le volet toutefois.

Plafond blanchi, je relève divers cloquages sur l'ensemble.
