## PROCES VERBAL DE DESCRIPTION

Un immeuble à usage d'habitation sis 17 Sentier d'Hélesmes à ESCAUDAIN (NORD), cadastré à ladite commune sous la référence : section AZ n°278 ;

Me suis rendu ce jour 17 Sentier d'Hélesmes à ESCAUDAIN (NORD), afin de dresser un procès-verbal de description de l'ensemble immobilier cadastré à ladite commune sous la référence : section NO n°146 ;

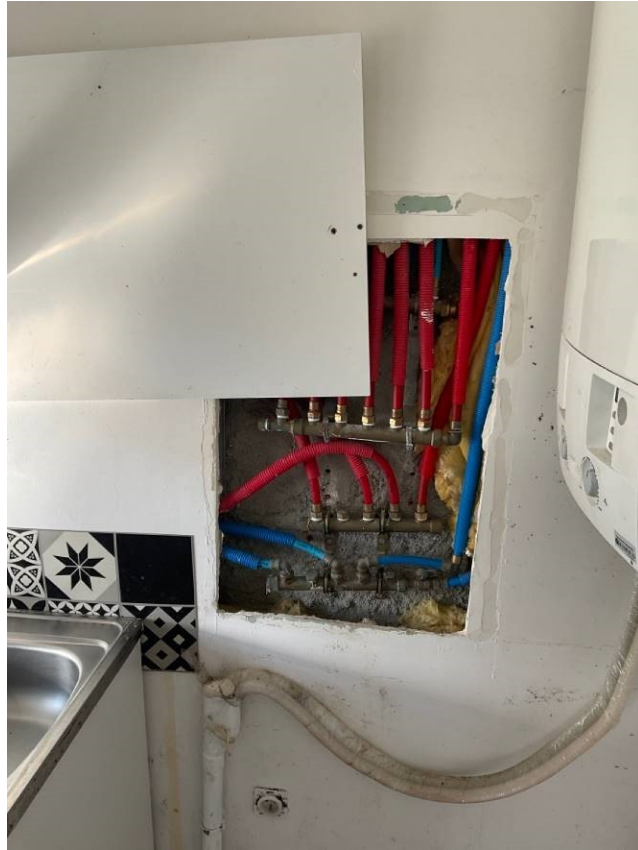
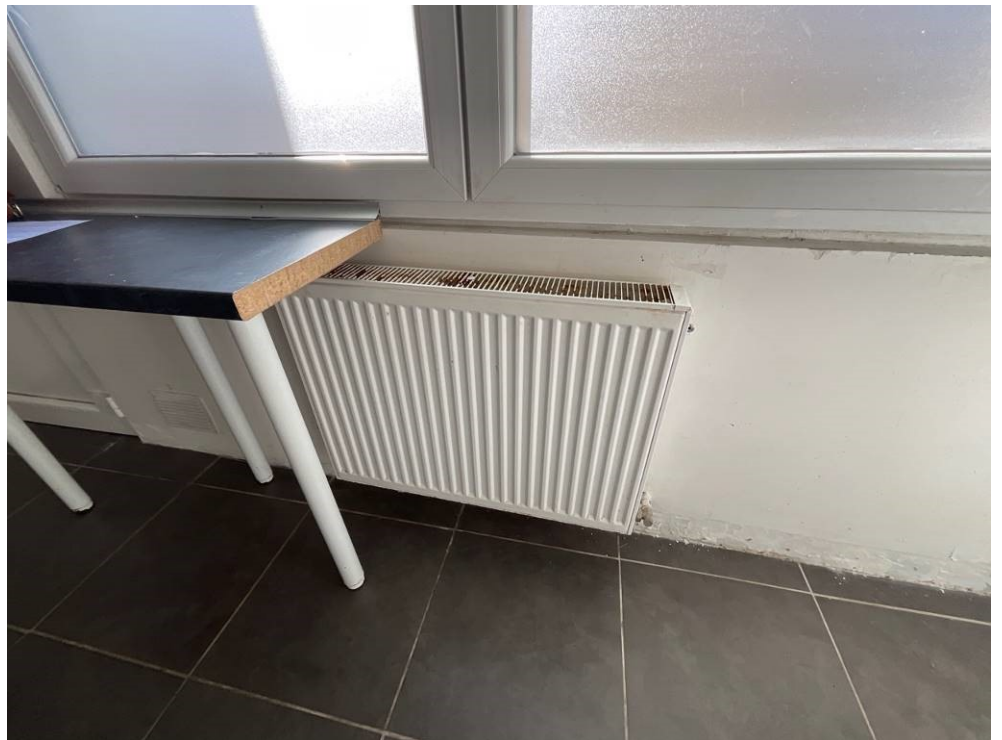
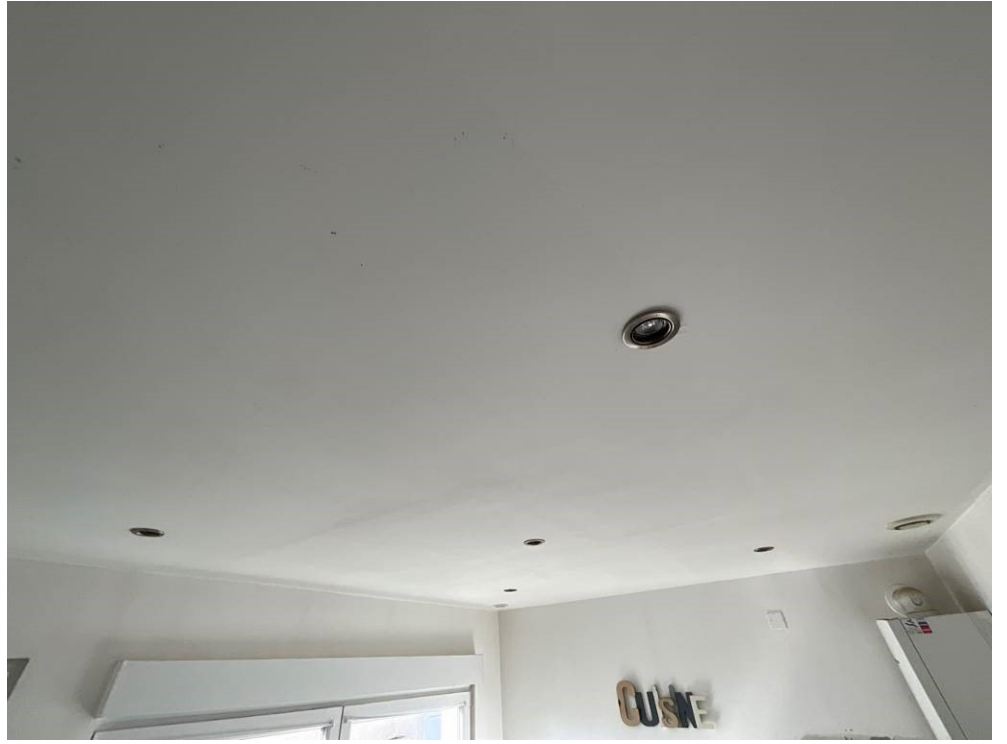
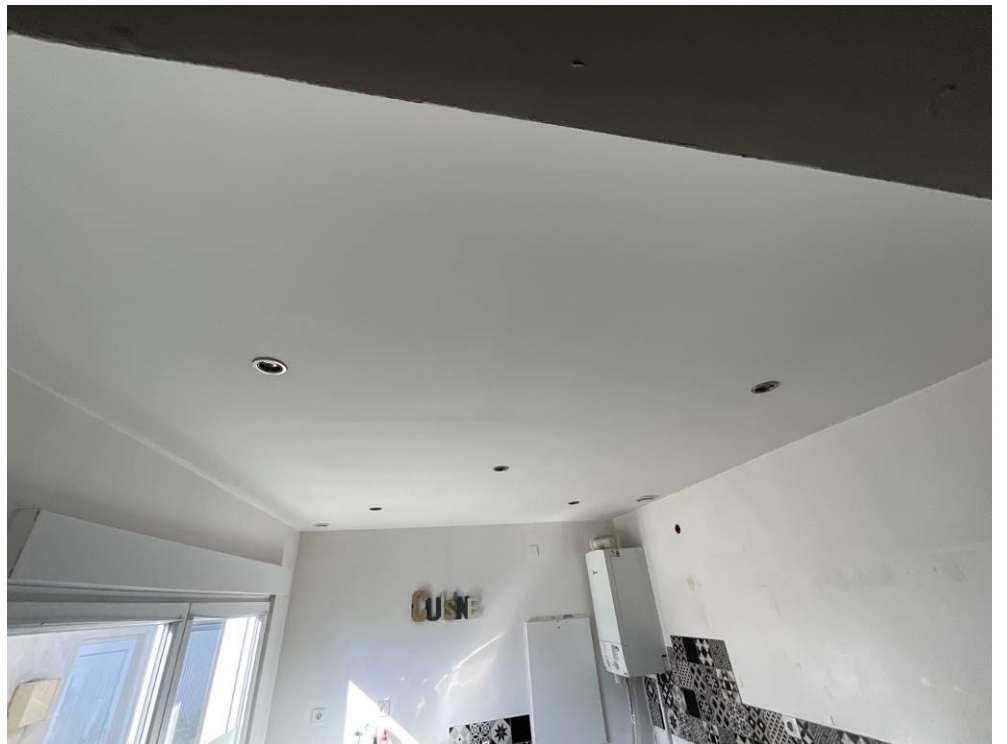
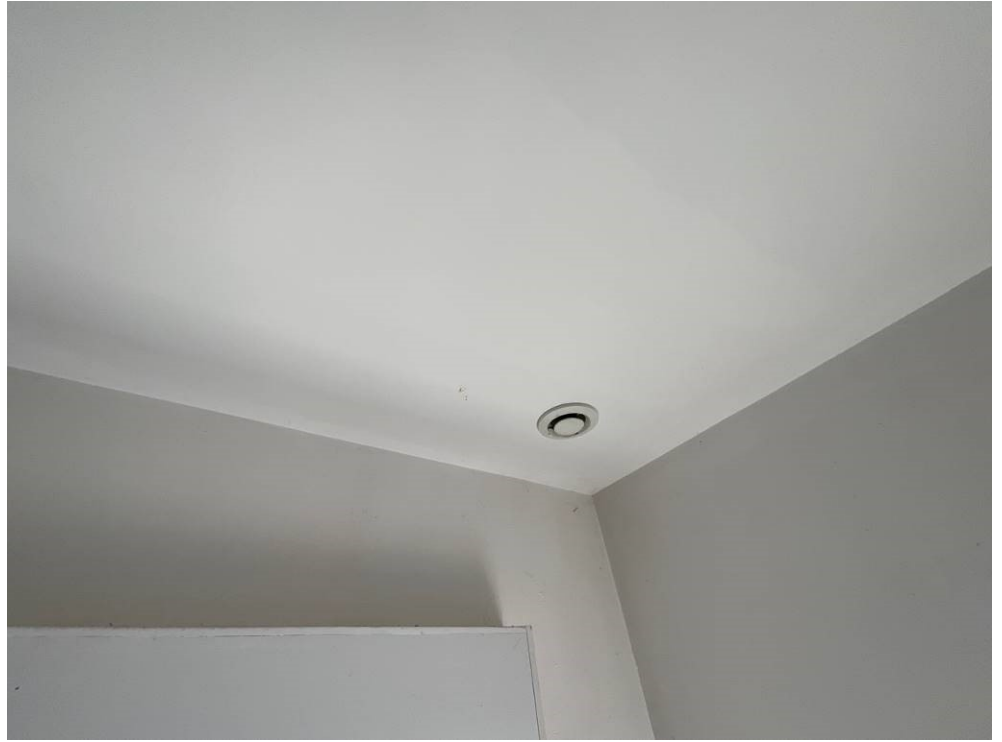
Cuisine ouverte dans la continuité :

Carrelage au sol comme précédemment observé, un léger éclat relevé.

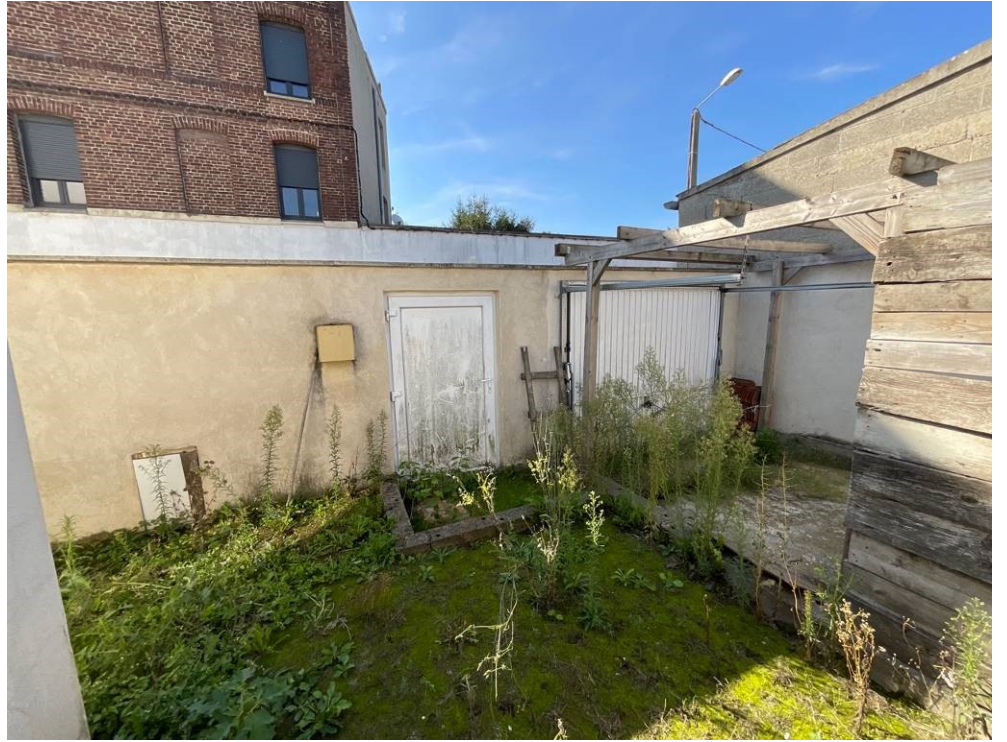
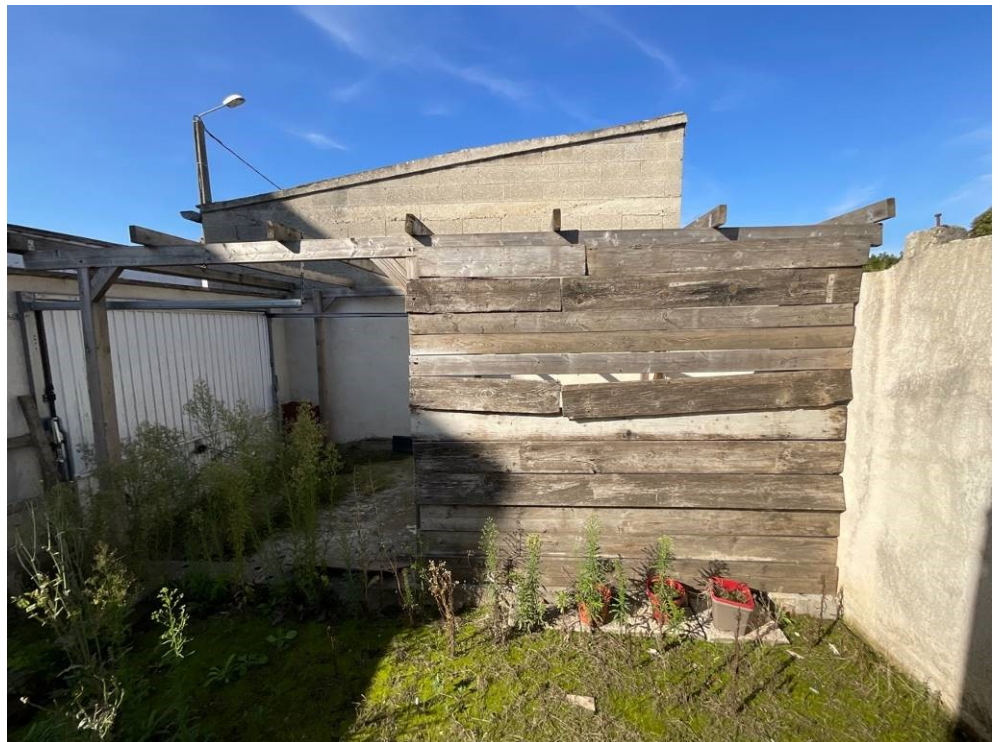
### III. Jardin

Le mur d'enceinte côté rue comprend un revêtement type taloché en bon état général. Le restant en béton brut présente de multiples fissurations.

Je relève de légères fissurations du crépi sur la façade arrière.

Un muret d'enceinte dans le jardin, avec diverses fissurations éparées.

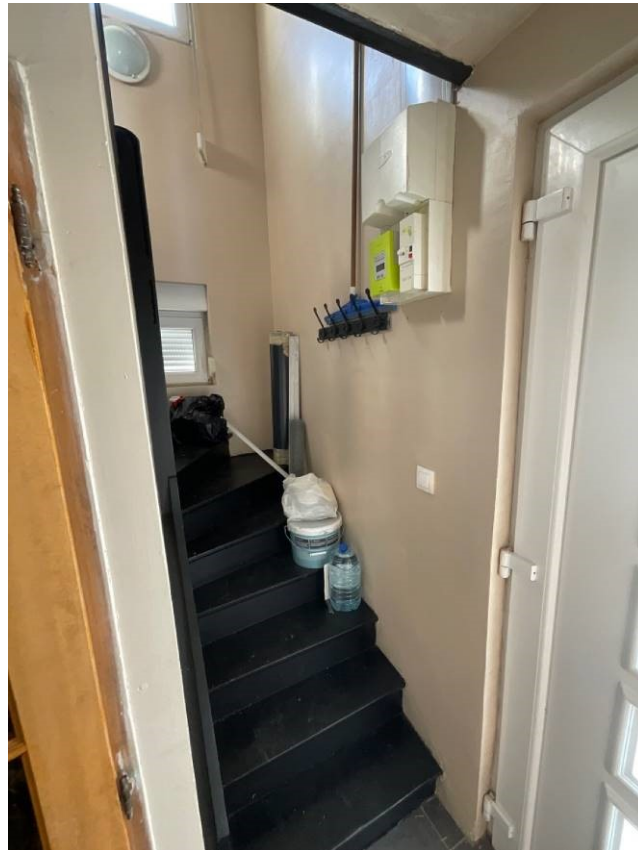
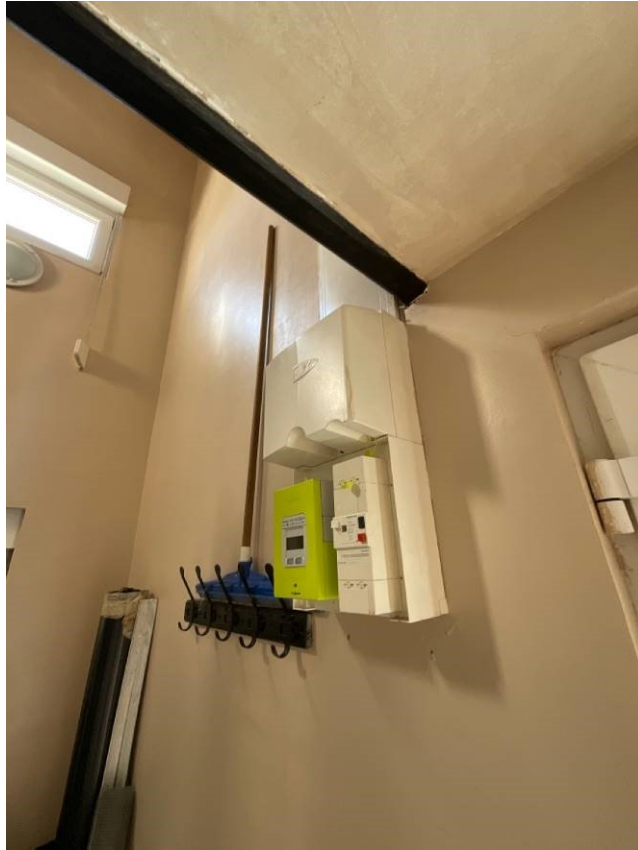
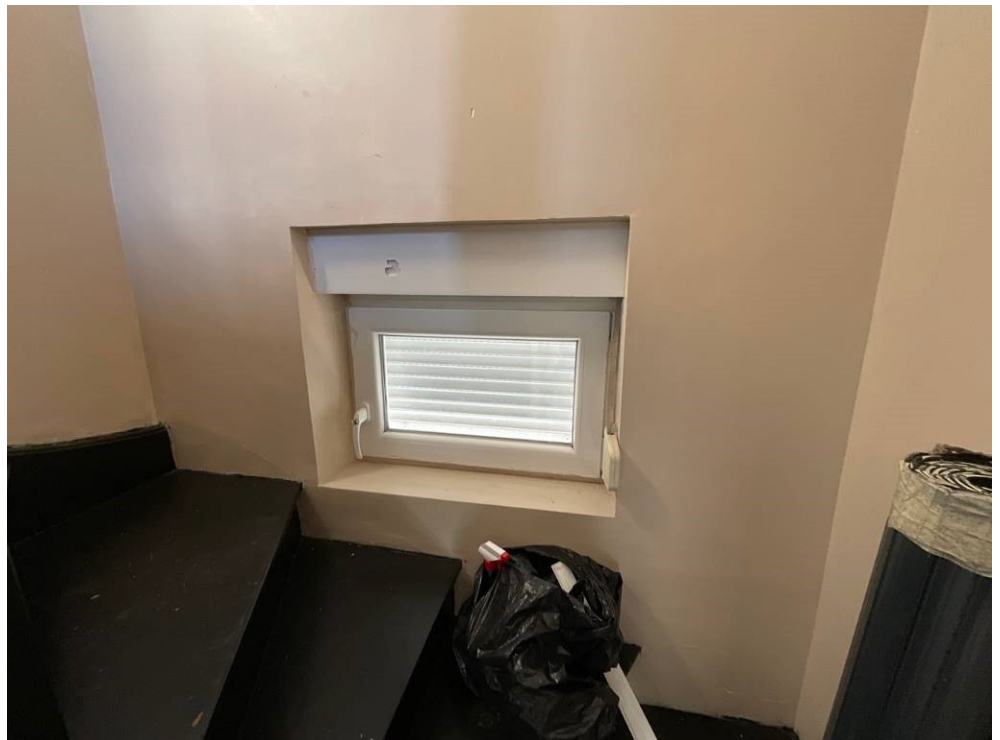
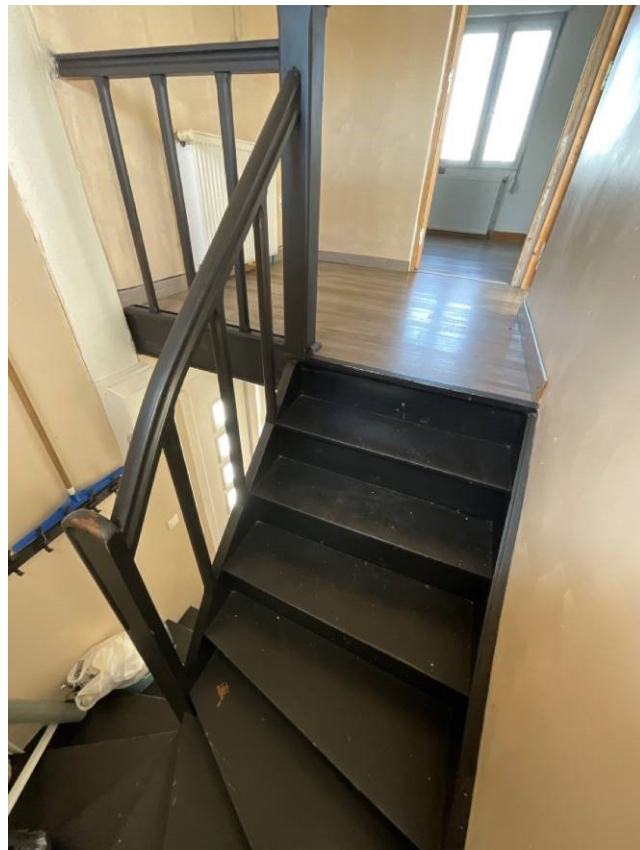
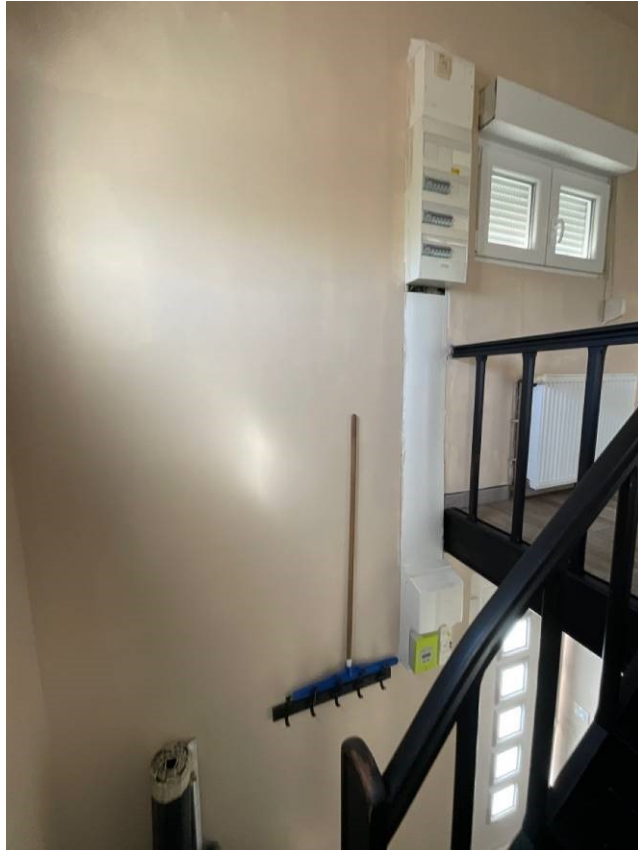
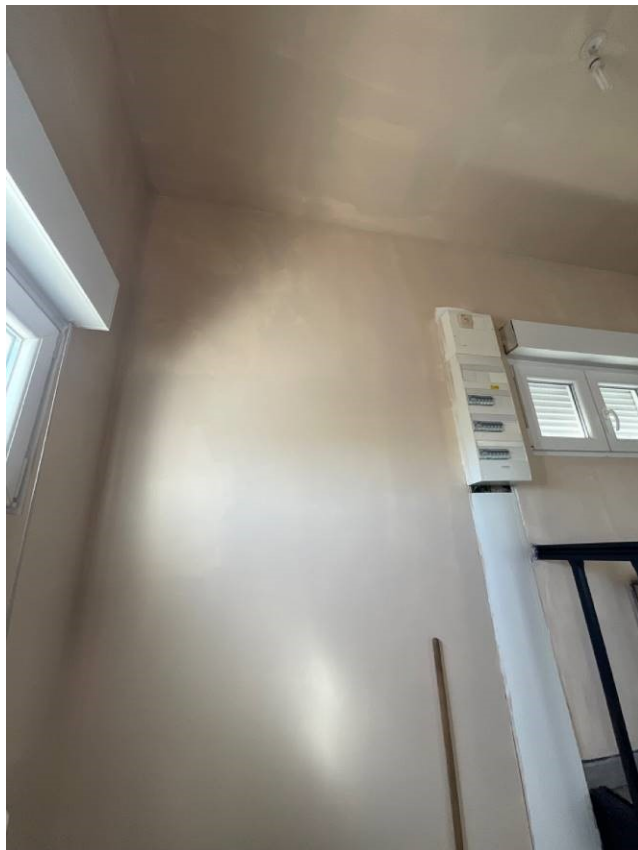
## V. Étage

Compteur LINKY et disjoncteur en bon état.

Second ensemble en partie supérieure. Je note que la sangle est hors d'usage.

Garde-corps en bois avec balustres en état moyen.

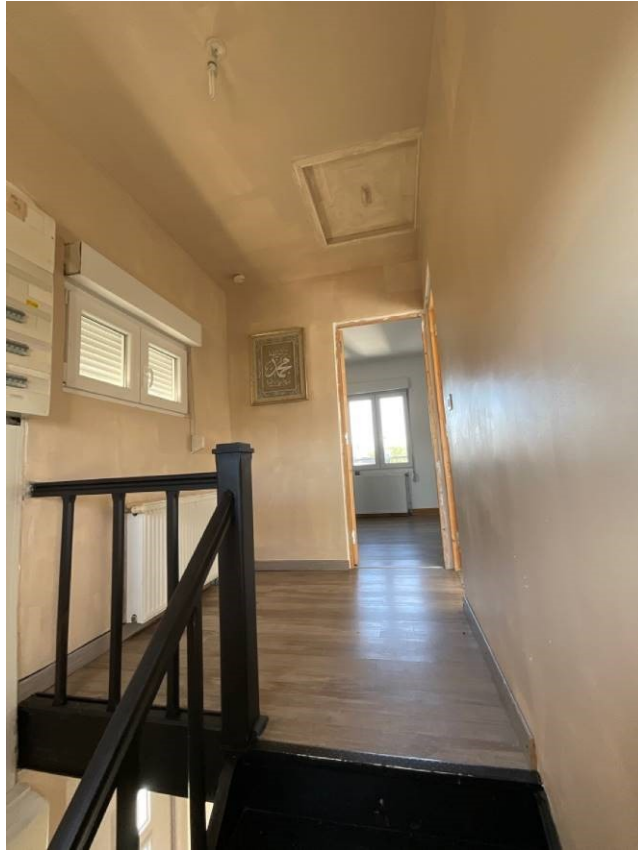
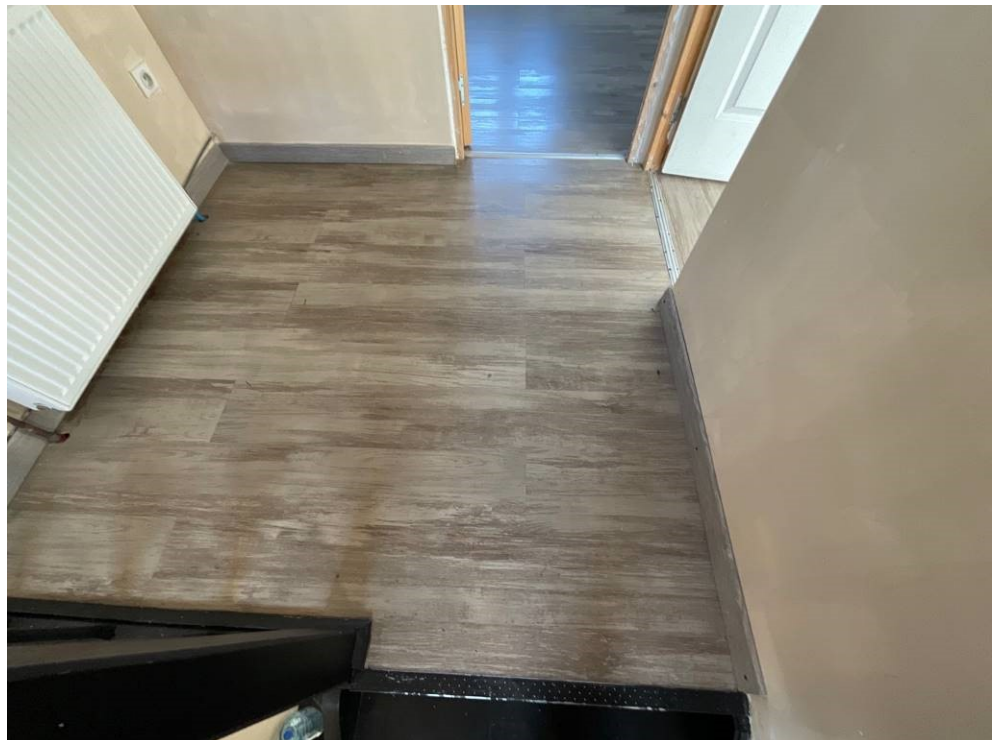
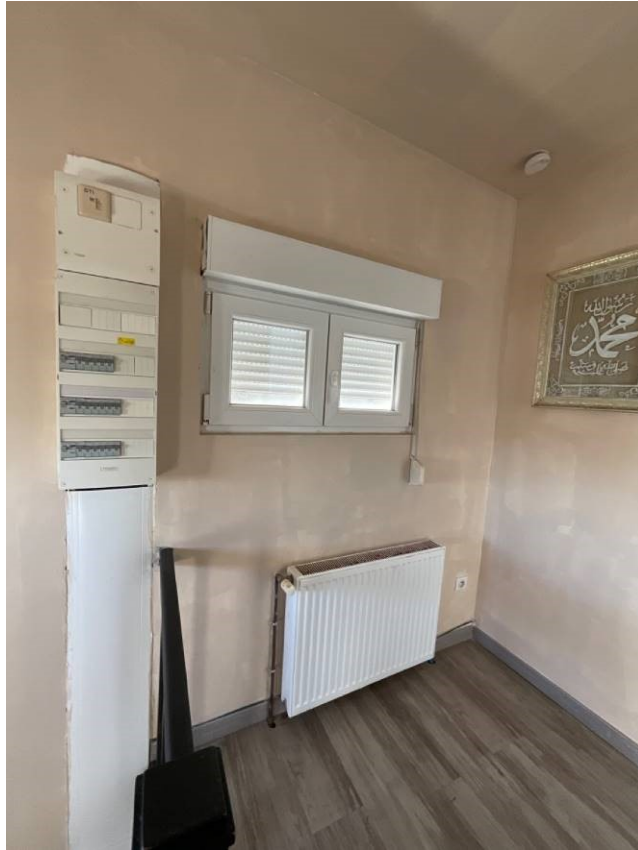
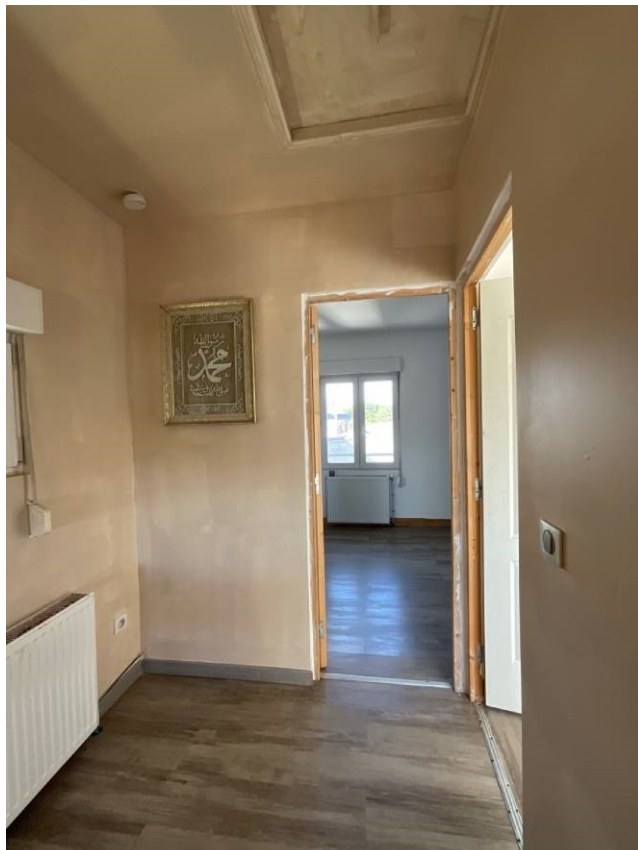
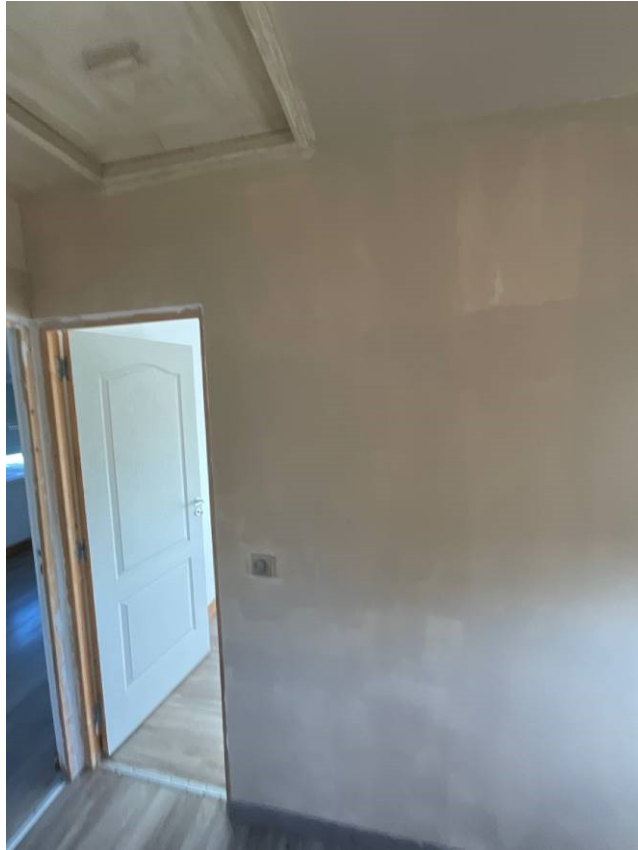
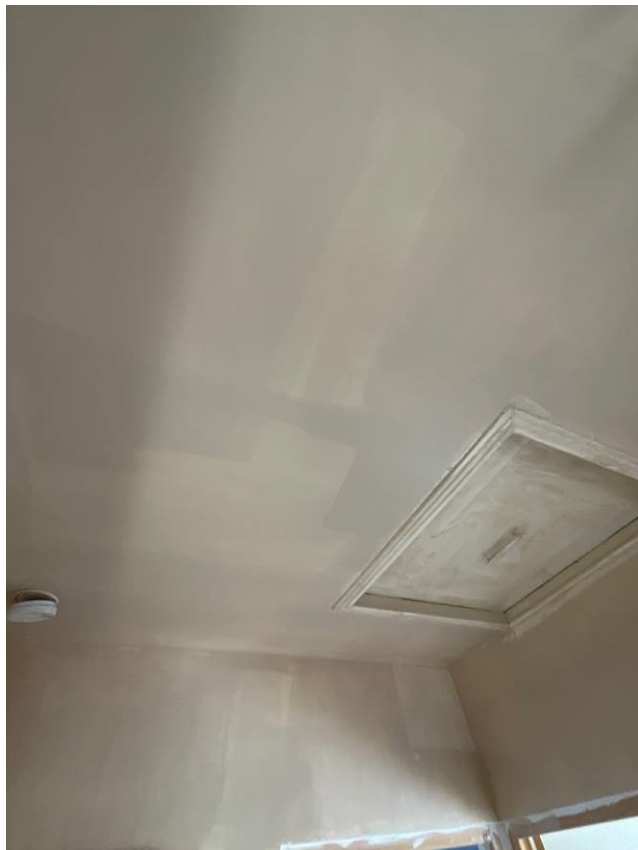
Sur le palier, un radiateur à eau comme précédemment observé, état moyen.

Le plafond avec trappe d'accès aux combles et un point lumineux fiche DCL.

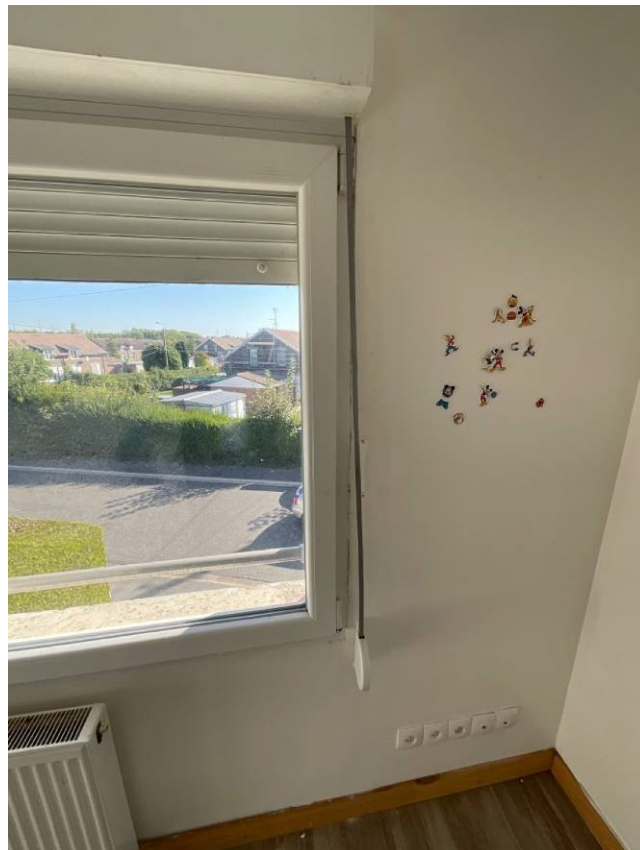
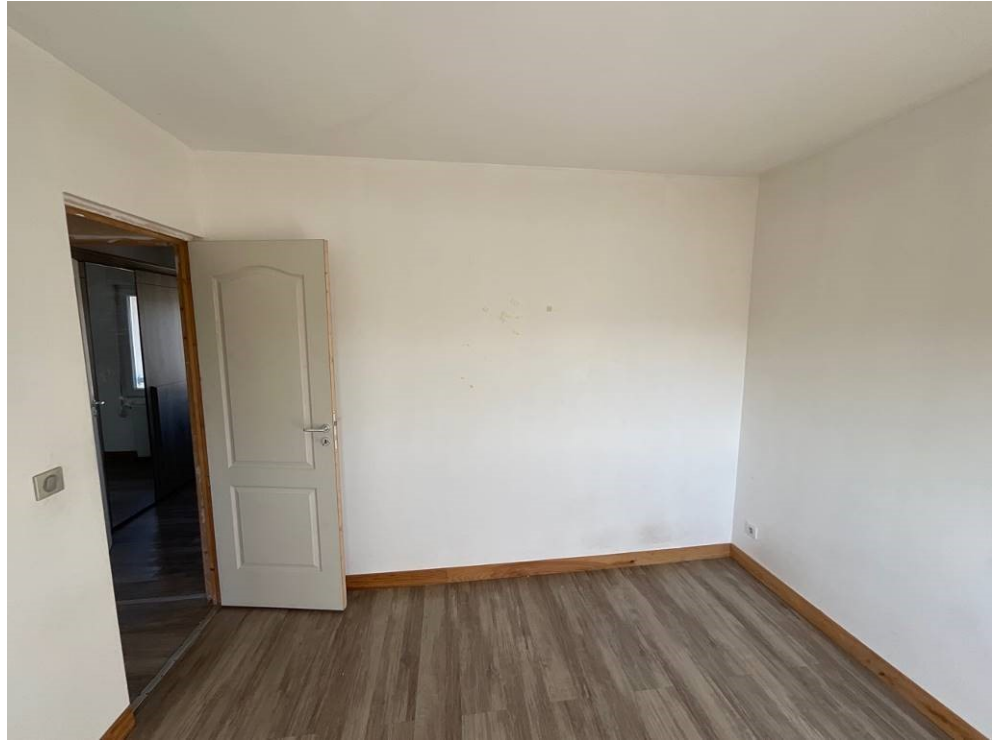
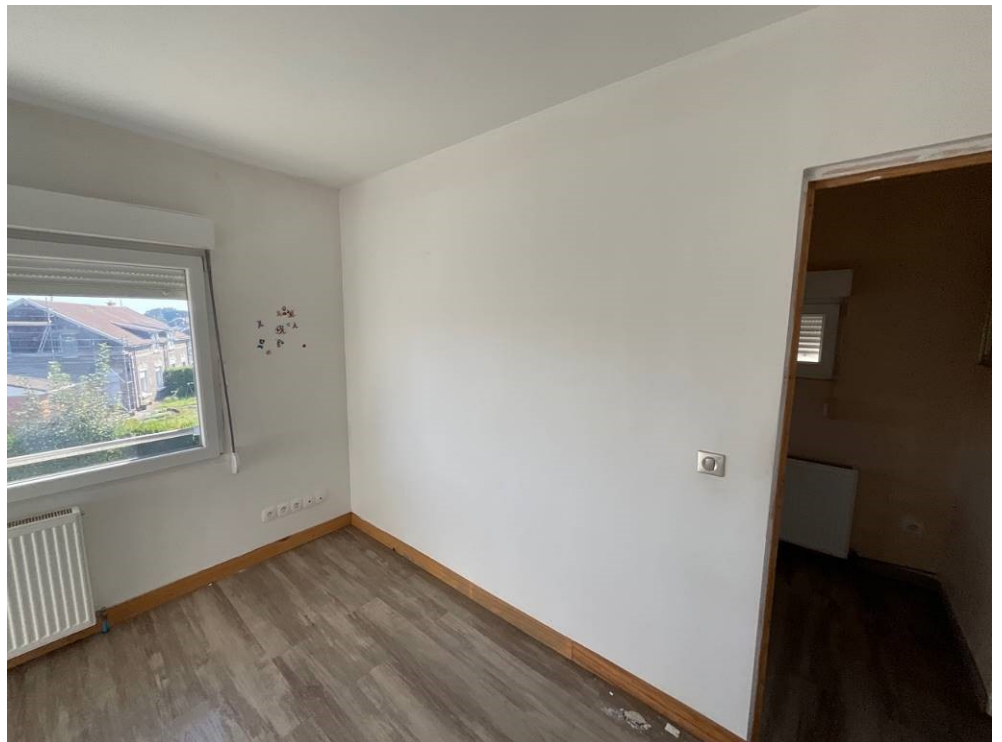
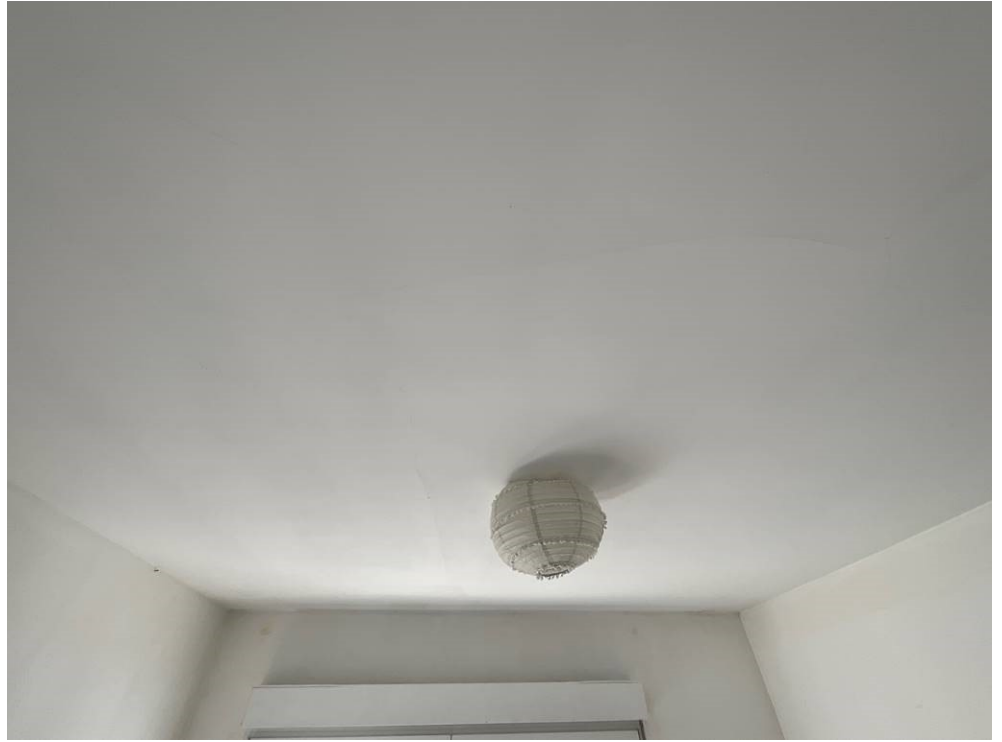
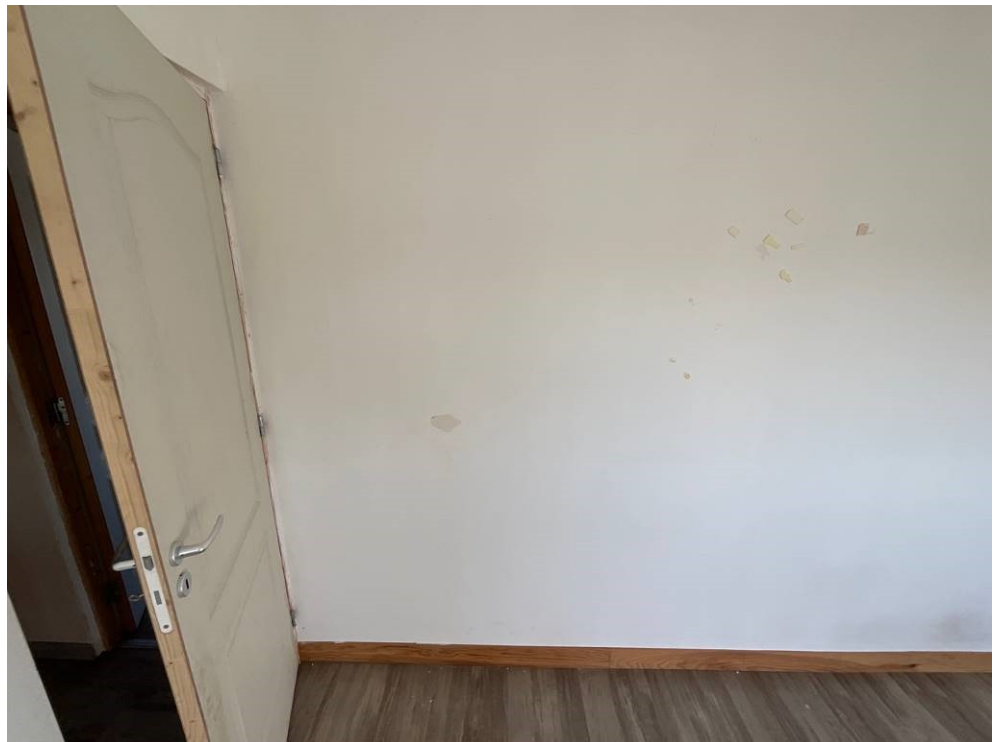
Plafond avec diverses fissurations, un point lumineux.

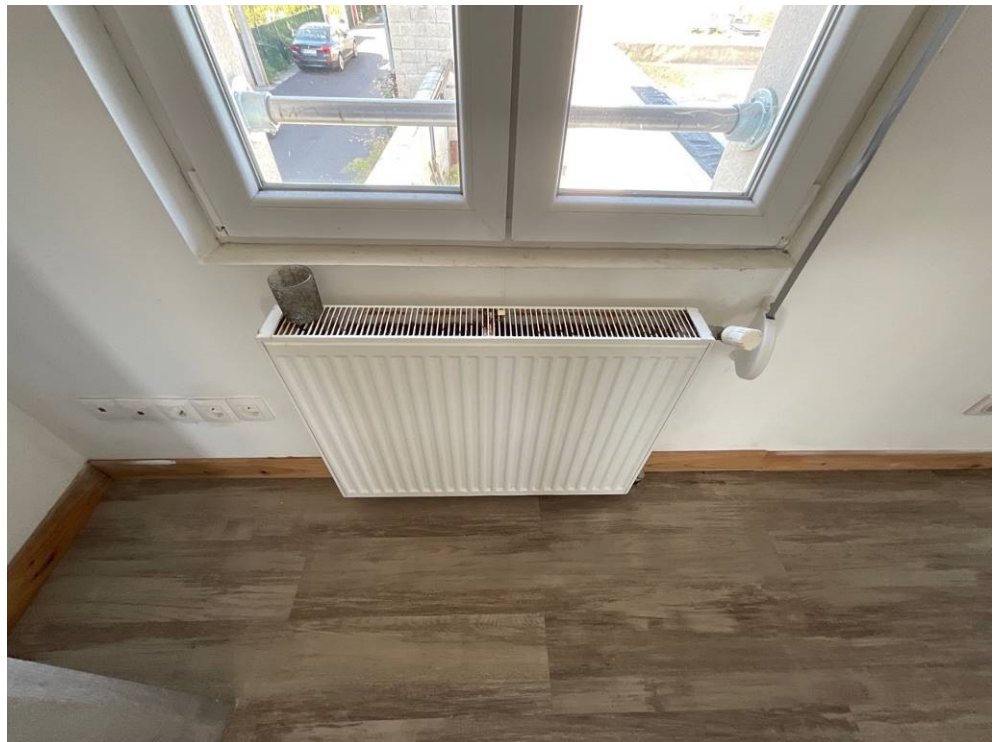
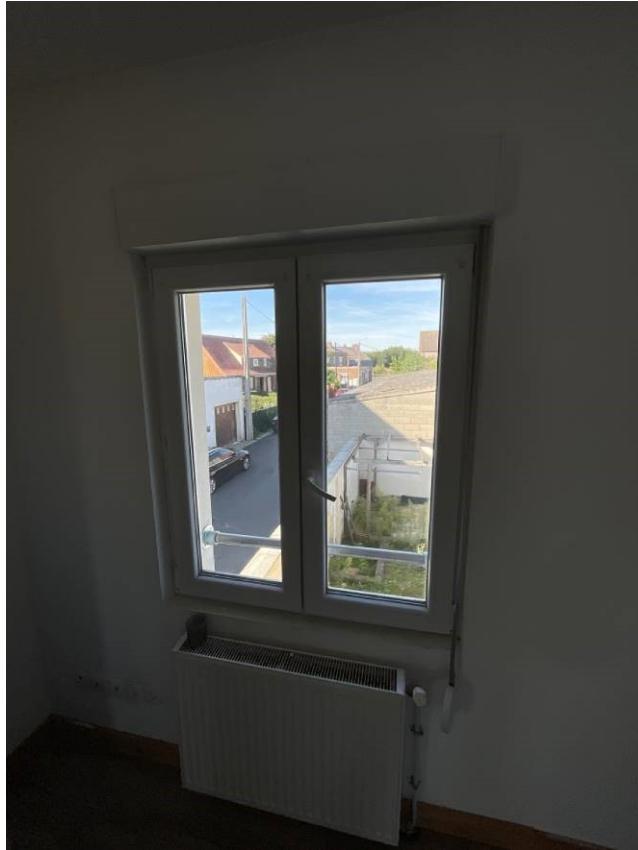
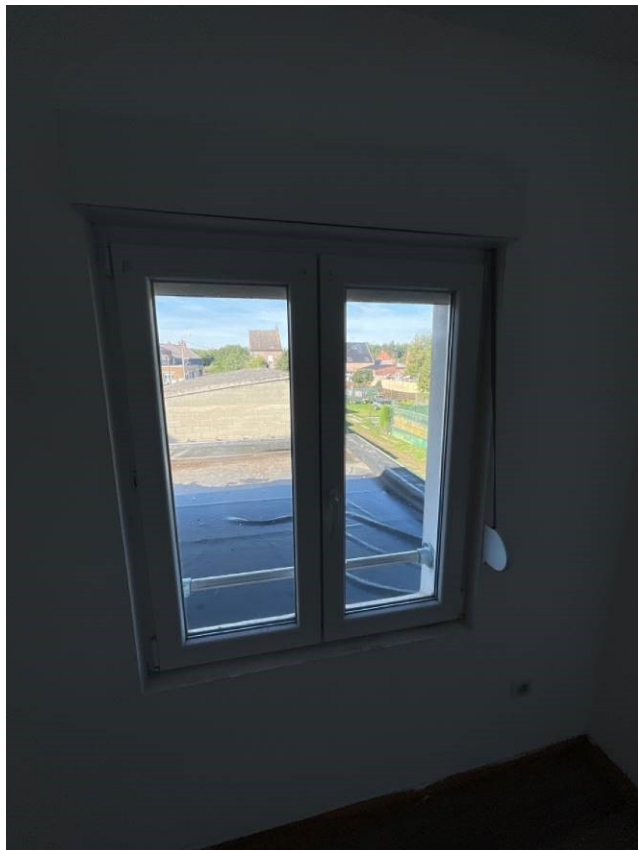
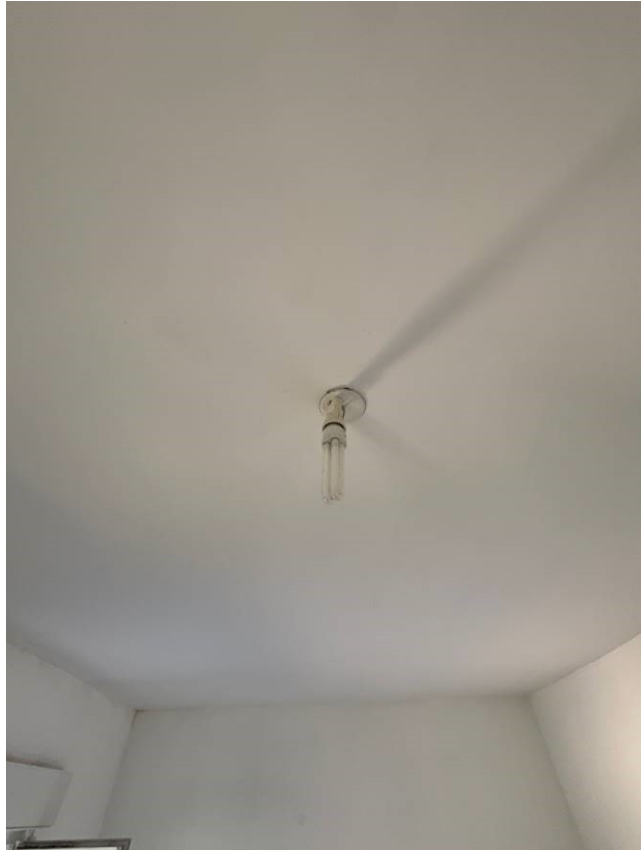
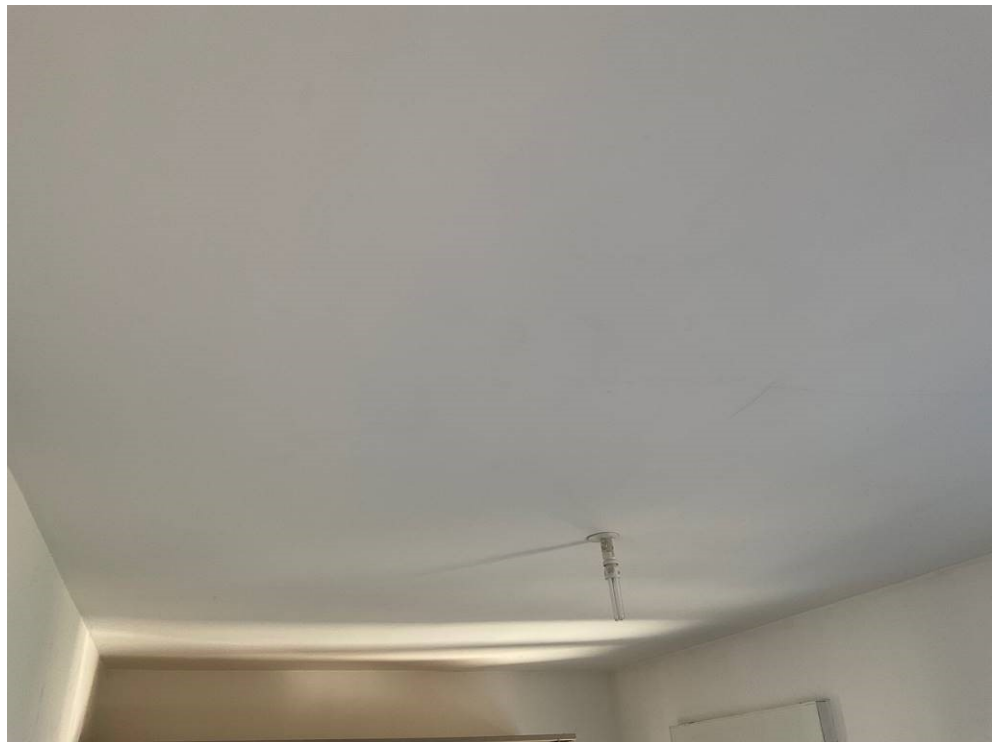
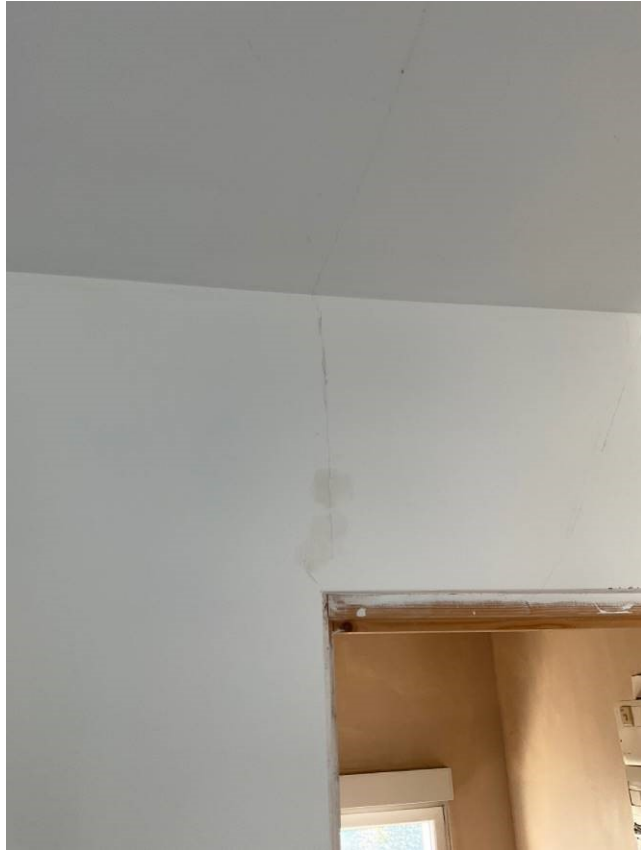
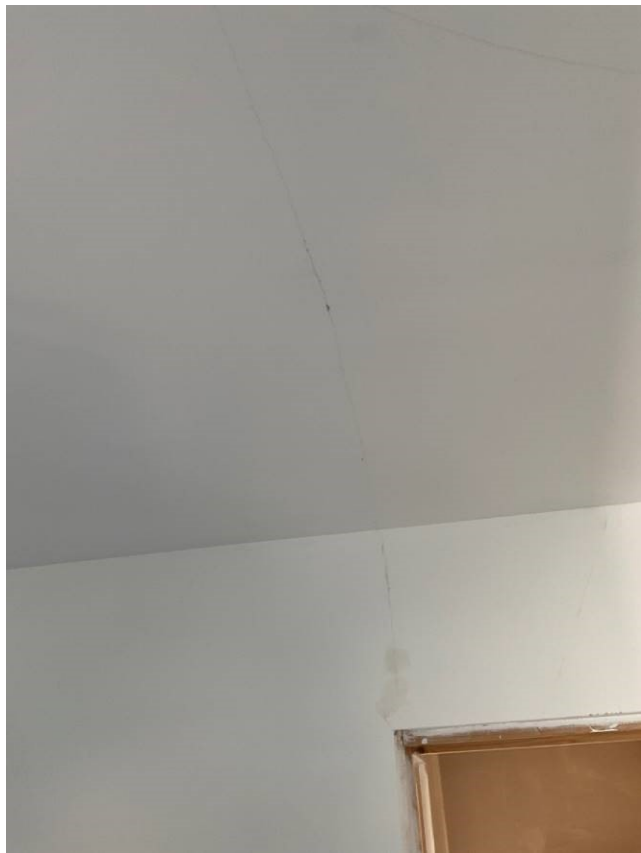
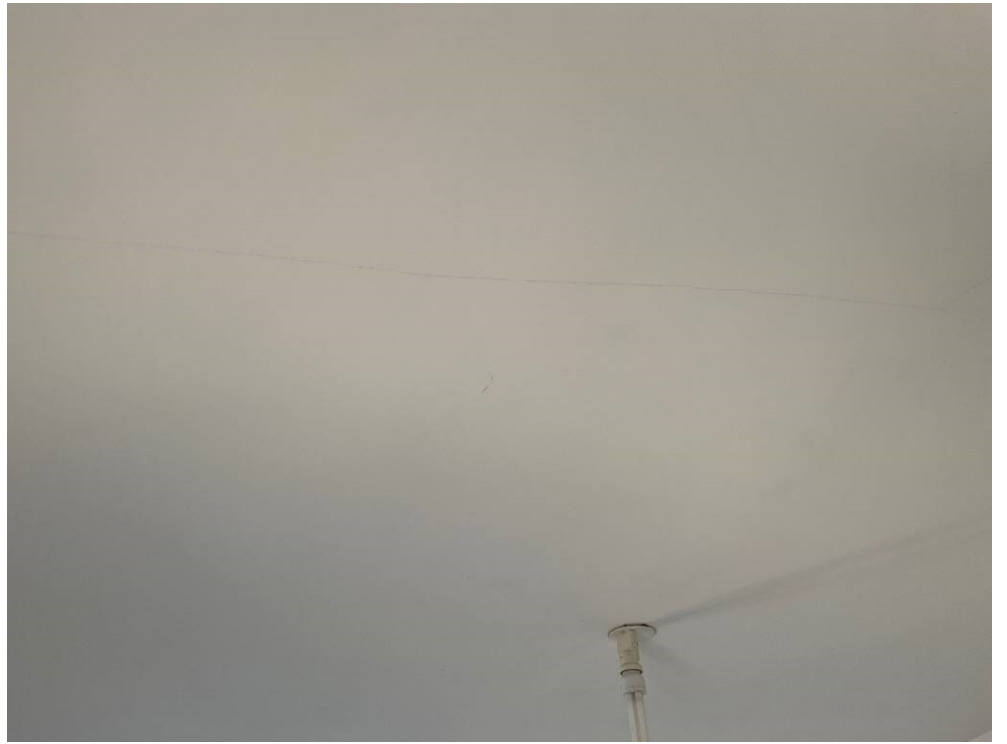
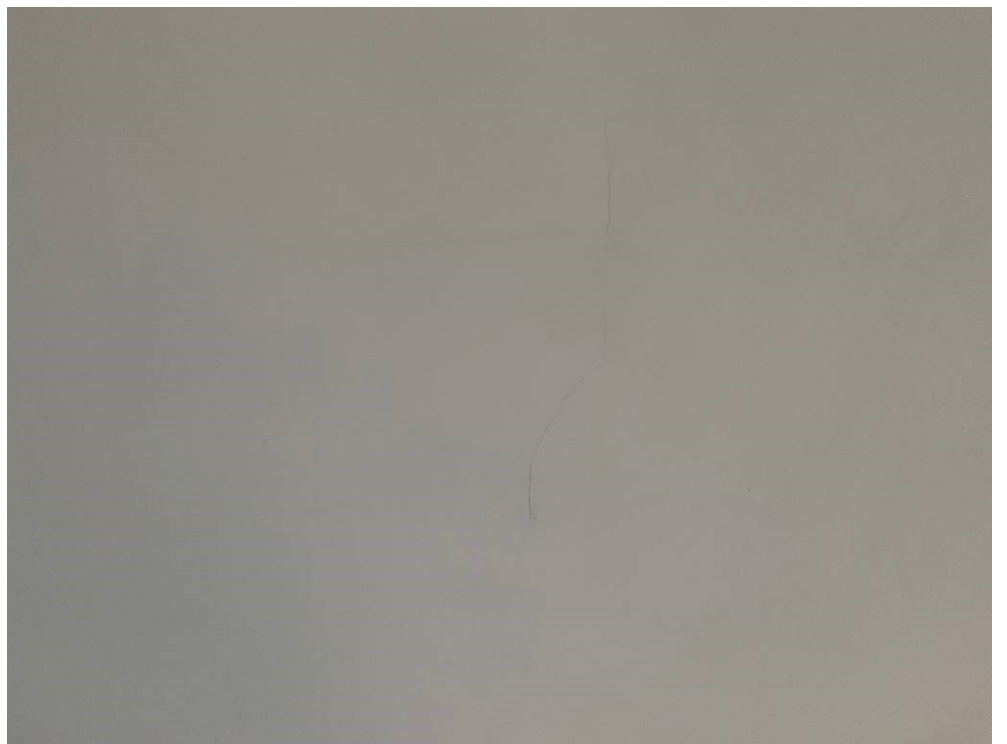
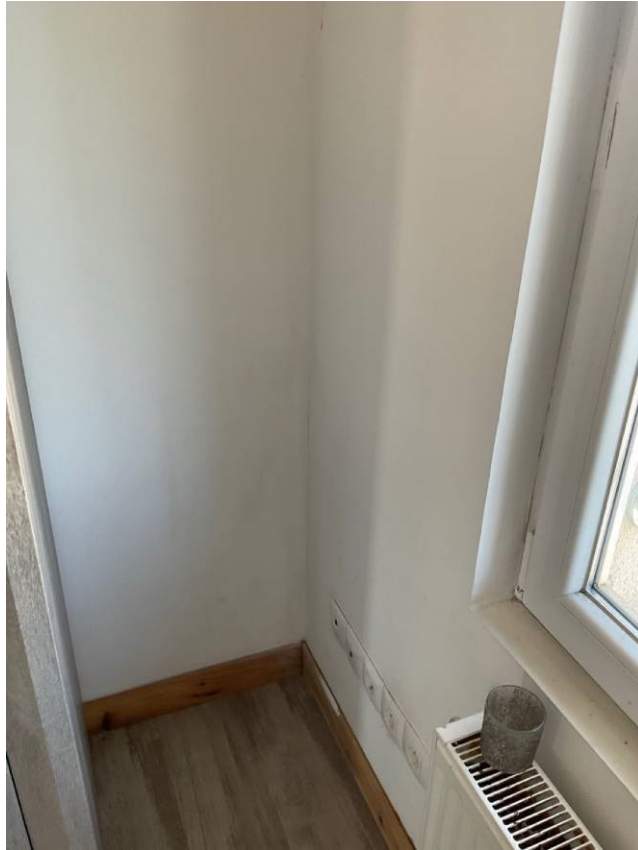
Seconde chambre :

Les murs par placoplâtre, blanchis sur l'ensemble, diverses marques de reprise et fissurations légères relevées notamment au-dessus du bâti de la porte d'accès, laquelle se prolonge au plafond.

Je note en partie gauche sur le mur extérieur des traces type humidité.

Je note concernant le second ensemble qu'un réglage est requis. La poignée verrouille l'ensemble mais ne va pas jusqu'au bout.

Je note que le second ensemble à gauche est hors d'usage.

Plafond blanchi avec diverses fissurations. Ces dernières se prolongent jusqu'au bâti de porte d'accès, un point lumineux de type fiche DCL.
