## PROCES VERBAL DE DESCRIPTION

Un immeuble à usage d'habitation sis 17 Sentier d'Hélesmes à ESCAUDAIN (NORD), cadastré à ladite commune sous la référence : section AZ n°278 ;

Me suis rendu ce jour 17 Sentier d'Hélesmes à ESCAUDAIN (NORD), afin de dresser un procès-verbal de description de l'ensemble immobilier cadastré à ladite commune sous la référence : section NO n°146 ;

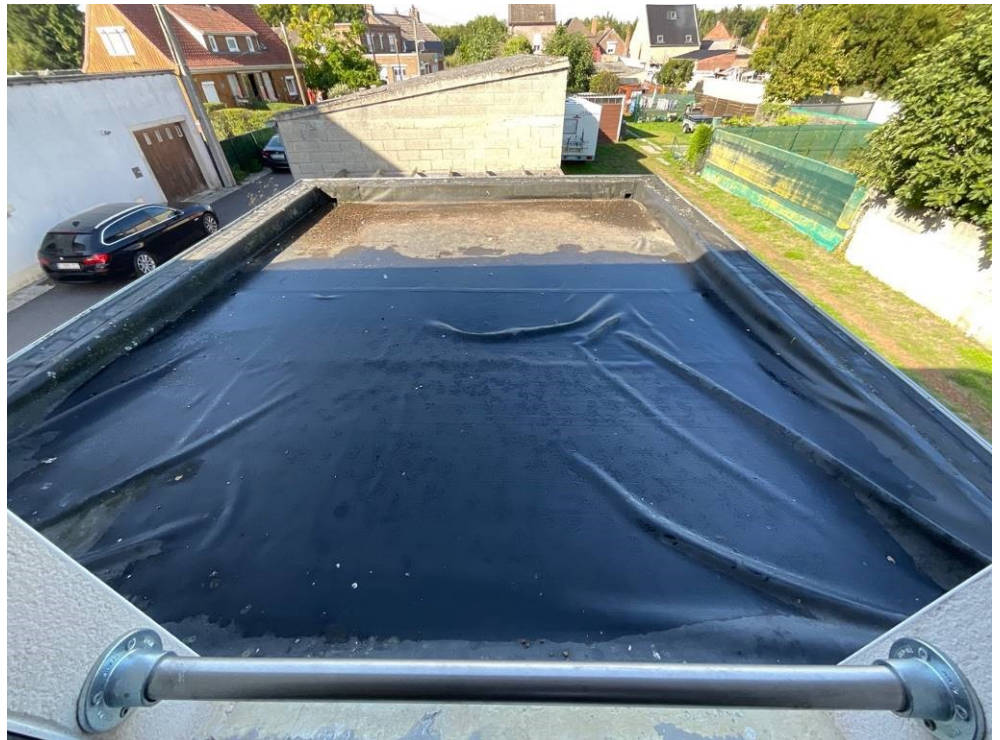
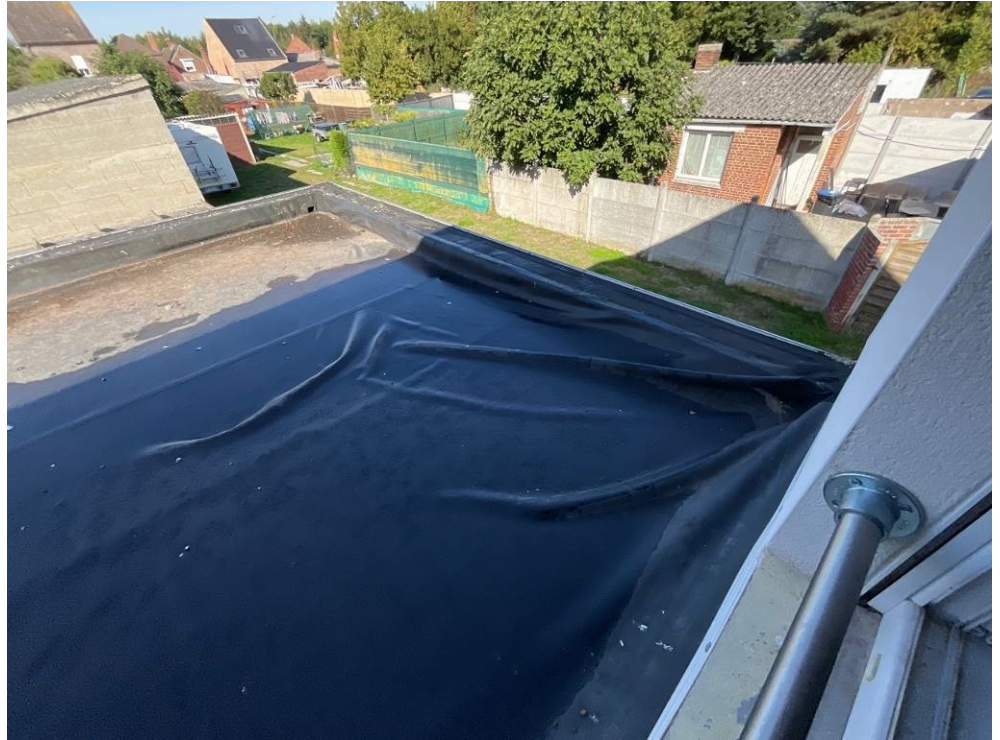
Depuis la fenêtre la toiture correspondant à la cuisine en avancée m'est visible. Sur celle-ci, je relève que le revêtement d'étanchéité est gondolé ainsi que les relevés en pourtour.
